รายงานผลการปฏิบัติตามมาตรการป้องกันและแก้ไขผลกระทบสิ่งแวดล้อม  
และมาตรการติดตามตรวจสอบผลกระทบสิ่งแวดล้อม  
ครั้งที่ 1/2567 เดือนมกราคม-มิถุนายน 2567

โครงการเหมืองแร่หินอุตสาหกรรมชนิดหินปูน เพื่ออุตสาหกรรมก่อสร้าง  
(คำขอประทานบัตรที่ 2/2554 ประทานบัตรเลขที่ 30988/16145)

บริษัท คีลาแกลง จำกัด

ตำบลกองดิน อำเภอแกลง จังหวัดระยอง

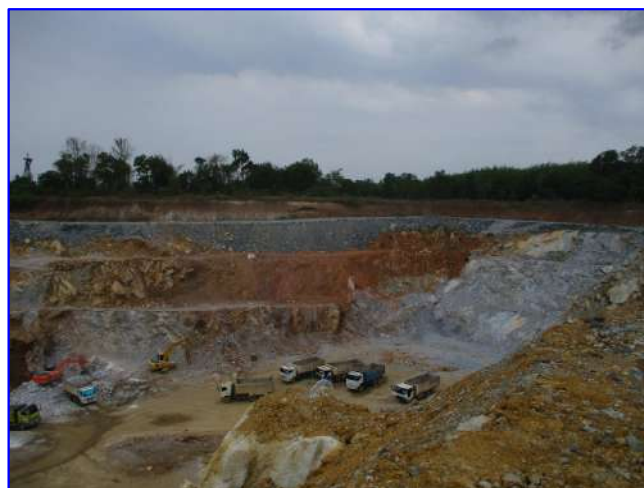
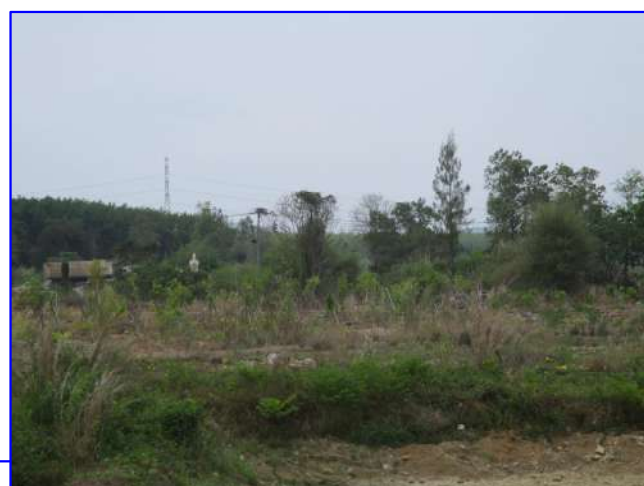
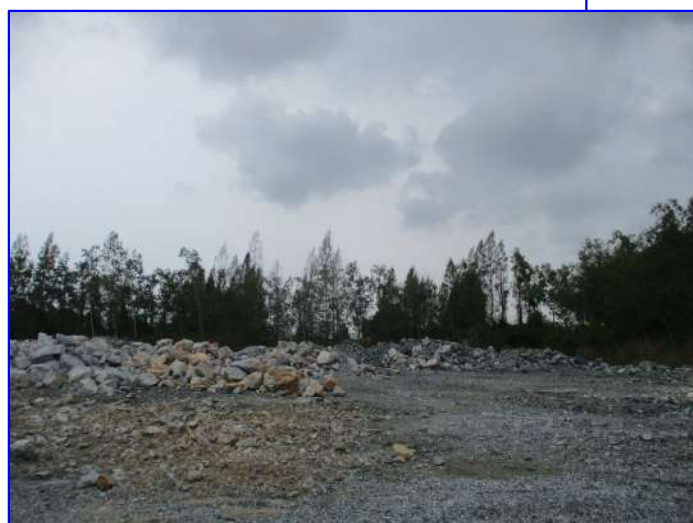
รูปที่ 2.2-1 แสดงพื้นที่กิจกรรมต่างๆ ตามที่แผนผังโครงการกำหนด

พื้นที่ทำเหมืองด้านทิศเหนือ

พื้นที่ทำเหมืองด้านทิศใต้

พื้นที่เก็บกองเปลือกดิน

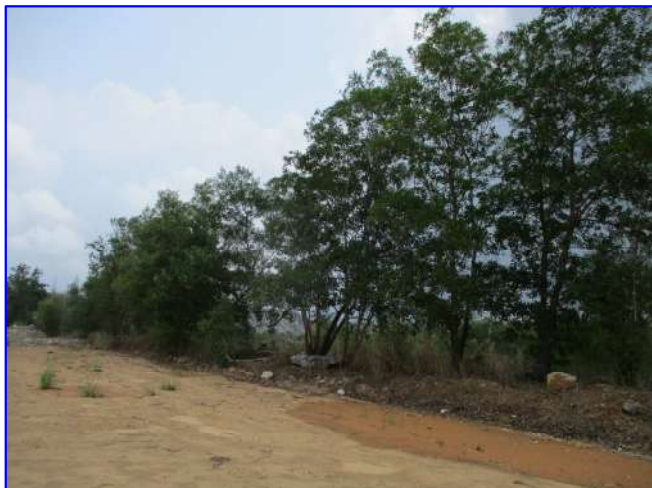
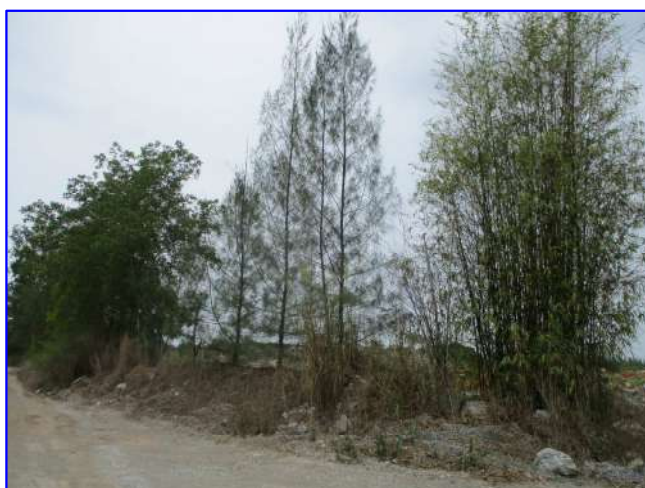
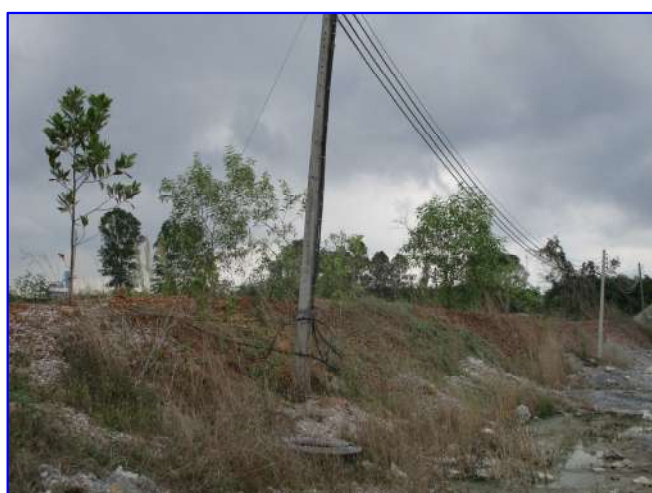
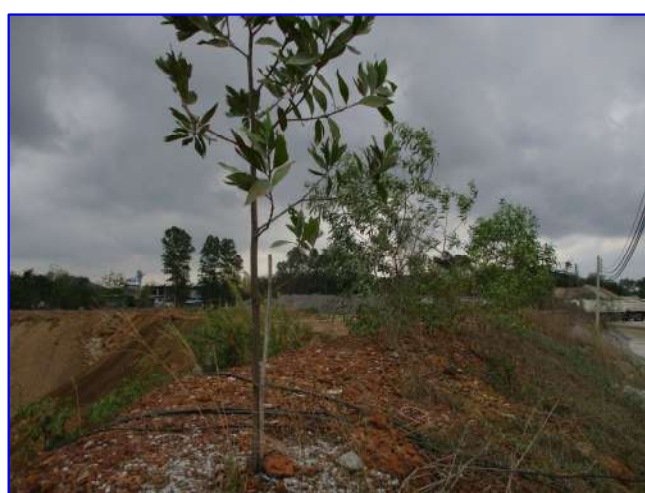
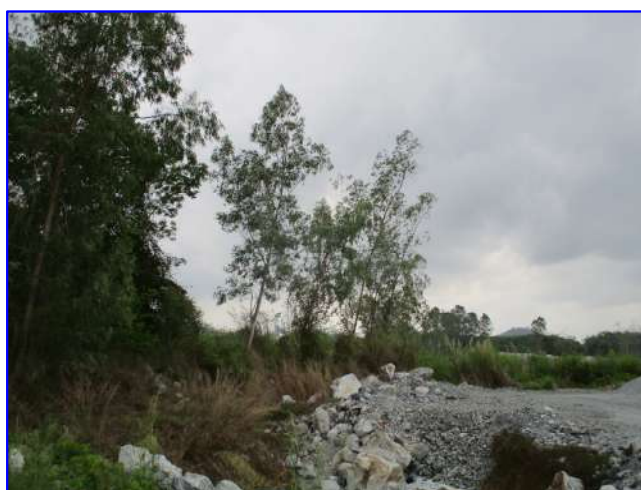
## รูปที่ 2.2-2 การสร้างคั่นทำนบดินในบริเวณพื้นที่โครงการ

- คั่นทำนบดินและไม้ยืนต้นบริเวณพื้นที่ทำเหมืองด้านทิศใต้

- คั่นทำนบดินและไม้ยืนต้นบริเวณพื้นที่ทำเหมืองด้านทิศเหนือ

- คั่นทำนบดินและไม้ยืนต้นบริเวณพื้นที่เก็บกองเปลือกหิน

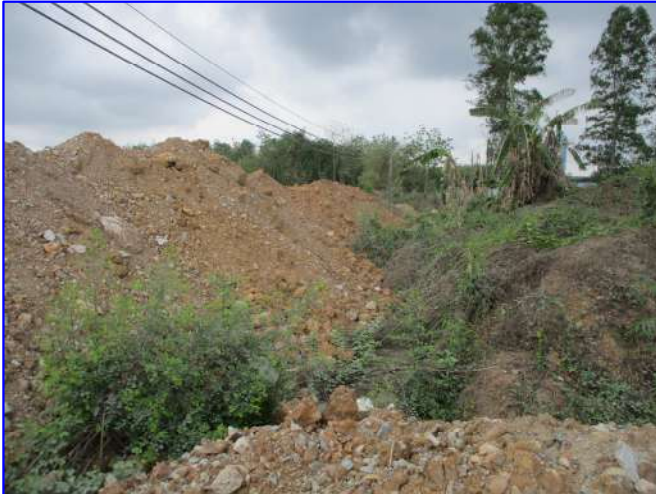
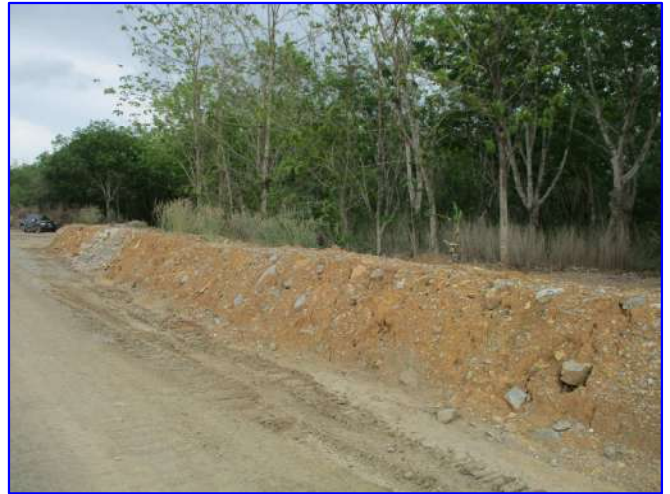
รูปที่ 2.2-2 (ต่อ) การสร้างคั่นทำนบดินในบริเวณพื้นที่โครงการ

- คั่นทำนบดินและไม้ยืนต้นบริเวณด้านที่เสียคลองน้ำโจน

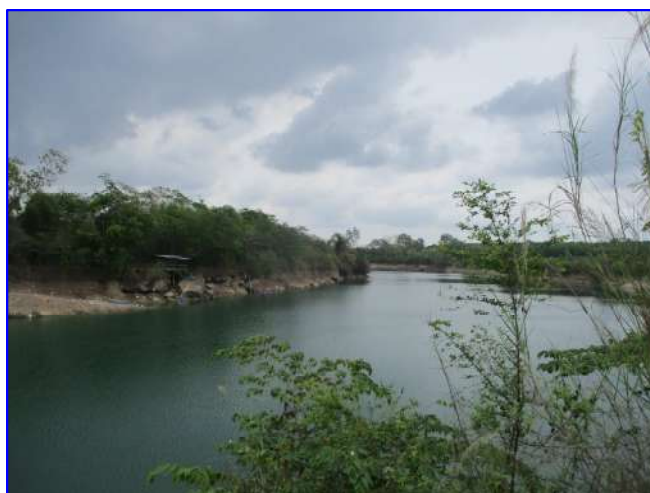
รูปที่ 2.2-6 บ่อดักตะกอน

- บ่อดักตะกอน “บ1” บริเวณใกล้เคียง  
พื้นที่ทำเหมืองด้านทิศใต้

- บ่อดักตะกอน “บ2”  
บริเวณพื้นที่เก็บกองเปลือกดินด้านทิศใต้
