ผลการปฏิบัติตามมาตรการติดตามตรวจสอบผลกระทบ
สิ่งแวดล้อม

บทที่ 3

ผลการปฏิบัติตามมาตรการติดตามตรวจสอบผลกระทบสิ่งแวดล้อม

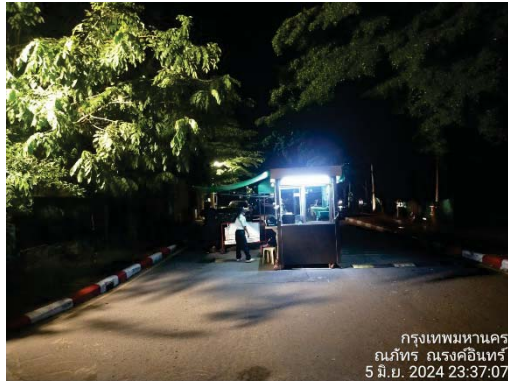
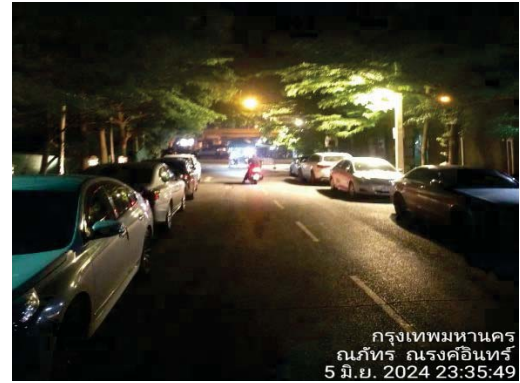
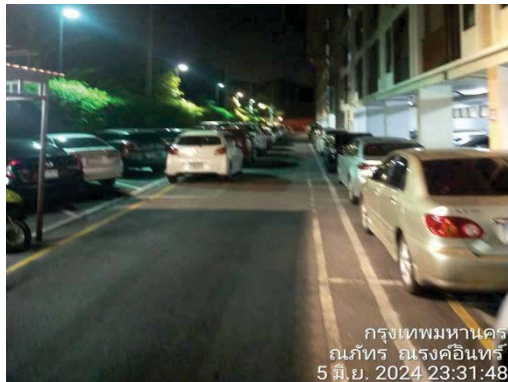
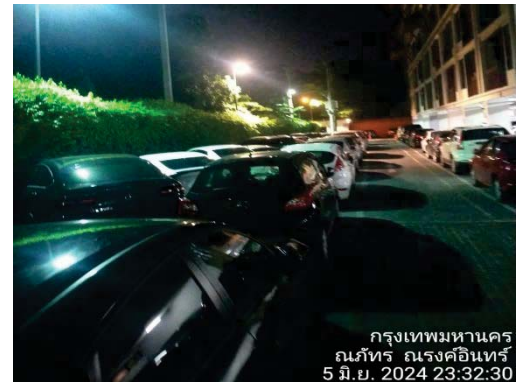
8. ระบบการจราจร	ดัชนีที่ตรวจวัด - ระบบไฟฟ้าส่องสว่าง	1. ระบบไฟฟ้าส่องสว่างทางจราจรบริเวณที่จอดรถถนน	✓ - โครงการมีช่างประจำอาคารในการดูแลตรวจสอบระบบไฟฟ้าส่องสว่างรอบพื้นที่โครงการสม่ำเสมอ	-	ภาพที่ 3.4-1 ไฟฟ้าส่องสว่างกลางคืน

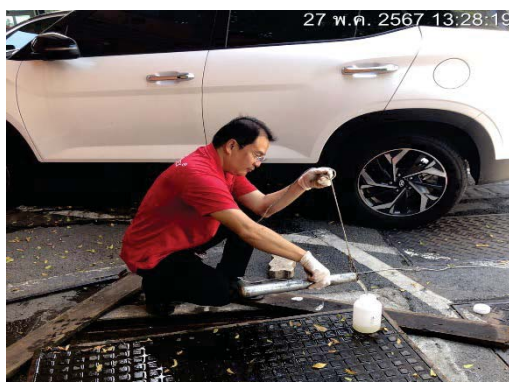
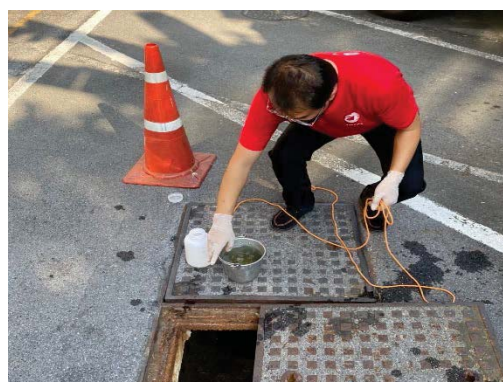
ภาพที่ 3.5.3-1 จุดตรวจวัดคุณภาพน้ำทิ้ง

บ่อตรวจคุณภาพน้ำทิ้ง

บ่อตรวจวัดประจำอาคาร
