### บทที่ 3

#### มาตรการติดตามตรวจสอบผลกระทบสิ่งแวดล้อม

โครงการประตุน้ำแม่บ้านน้ำตึง จังหวัดตรัง มีมาตรการติดตามตรวจสอบผลกระทบสิ่งแวดล้อม ทั้งในระยะก่อสร้าง และระยะดำเนินการ รายละเอียดในภาคผนวก ก. สำหรับมาตรการฯ ในระยะก่อสร้าง มีดังต่อไปนี้

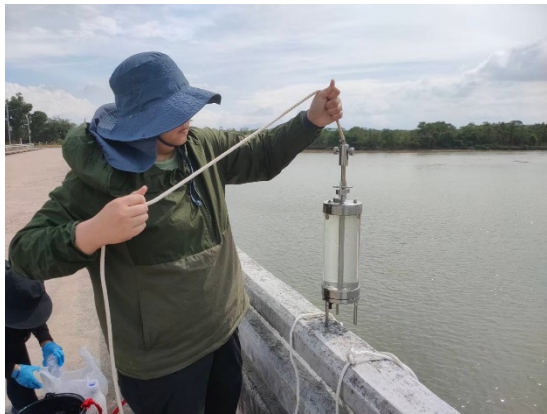
<p>ภาพที่ 3-4 การสำรวจและเก็บตัวอย่างคุณภาพน้ำผิวดิน</p>

มาตรการติดตามตรวจสอบผลกระทบสิ่งแวดล้อม	รายละเอียดการปฏิบัติตามมาตรการฯ/ ความสอดคล้องกับแผน EIMP	ภาพประกอบ/เอกสารอ้างอิง
<p>- SW 4 (แม่น้ำตรัง บริเวณท้ายน้ำหลังผ่านปลายคลองผันน้ำหนองตรุดคลองช้าง)</p> <p>- SW 5 (แม่น้ำตรัง บริเวณช่องลัด)</p> <p>- SW 6 (แม่น้ำตรัง บริเวณท้ายน้ำหลังผ่านช่องลัด)</p> <p><u>ดัชนีวิเคราะห์คุณภาพน้ำ :</u></p> <p>จำนวน 9 ดัชนี ตาม Standard Methods for the Examination of Water and Wastewater, 23rd edition ของ APHA-AWWA-WEF (2017) ได้แก่ อุณหภูมิ น้ำ ความเป็นกรด-ด่าง ปริมาณออกซิเจนละลาย ความขุ่น ของแข็งแขวนลอย บีโอดี ไบโอดี และน้ำมัน โคลิฟอร์มแบคทีเรียทั้งหมด และฟิโคลิโคลิฟอร์มแบคทีเรีย</p> <p><u>ระยะเวลาดำเนินการ :</u></p> <p>ตลอดระยะเวลาการก่อสร้าง ปีละ 2 ครั้ง คือ ครั้งที่ 1 ในช่วงเดือนมีนาคม เป็นตัวแทนฤดูแล้ง และครั้งที่ 2 ในช่วงเดือนสิงหาคม เป็นตัวแทนฤดูฝน</p> <p><u>หน่วยงานรับผิดชอบ :</u> กรมชลประทาน</p>	<p>- SW 5 (แม่น้ำตรัง บริเวณช่องลัด)</p> <p>- SW 6 (แม่น้ำตรัง บริเวณท้ายน้ำหลังผ่านช่องลัด)</p> <p>- SW7 คลองผันน้ำหนองตรุด-คลองช้าง</p> <p>2. ดำเนินการ 2 ครั้ง/ปี ครั้งที่ 1 เมื่อวันที่ 16 มกราคม 2567 เป็นตัวแทนฤดูแล้ง และครั้งที่ 2 เมื่อวันที่ 31 กรกฎาคม 2567 เป็นตัวแทนฤดูฝน</p> <p>3. วิเคราะห์ดัชนีคุณภาพน้ำจำนวน 32 ดัชนี ตาม Standard Methods for the Examination of Water and Wastewater, 24th edition ของ APHA-AWWA-WEF (2023)</p> <p>4. ผลการติดตามตรวจสอบคุณภาพในแม่น้ำตรัง บริเวณโครงการประตูปรับน้ำแม่น้ำตรังระยะก่อสร้างปีที่ 1 (พ.ศ. 2567) ทั้ง 2 ครั้ง โดยภาพรวมคุณภาพอยู่ในเกณฑ์มาตรฐานคุณภาพน้ำผิวดินประเภทที่ 3 คือ มีความเหมาะสมการทำเกษตร อาจได้รับน้ำทิ้งจากกิจกรรมบางประเภท แต่สามารถใช้ประโยชน์เพื่อการอุปโภคและ</p>	  <p>ภาพที่ 3-4 การสำรวจและเก็บตัวอย่างคุณภาพน้ำผิวดิน (ต่อ)</p>
