## บทที่ 5

### แผนป้องกันและแก้ไขผลกระทบสิ่งแวดล้อม และแผนติดตามตรวจสอบผลกระทบสิ่งแวดล้อม (EIMP) พ.ศ. 2567

แผนปฏิบัติการป้องกันแก้ไข และติดตามตรวจสอบผลกระทบสิ่งแวดล้อม โครงการประจักษ์บายน้ำแม่น้ำตรัง ประจำปี พ.ศ. 2567 มีวัตถุประสงค์เพื่อป้องกันและแก้ไขผลกระทบที่คาดว่าจะเกิดขึ้นต่อทรัพยากรธรรมชาติและคุณค่าทางสิ่งแวดล้อมด้านต่าง ๆ ให้อยู่ในระดับที่ยอมรับได้ ซึ่งกรมชลประทานเป็นหน่วยงานรับผิดชอบหลักในการดำเนินการ แผนปฏิบัติการป้องกันและแก้ไขผลกระทบสิ่งแวดล้อมแบ่งออกเป็น 2 ช่วงระยะเวลา ได้แก่ ระยะก่อสร้าง และระยะดำเนินการหรือระยะภายหลังการก่อสร้างโครงการแล้วเสร็จ โดยในแผนปฏิบัติการป้องกันและแก้ไขผลกระทบสิ่งแวดล้อมมี 13 แผนงาน ดังนี้

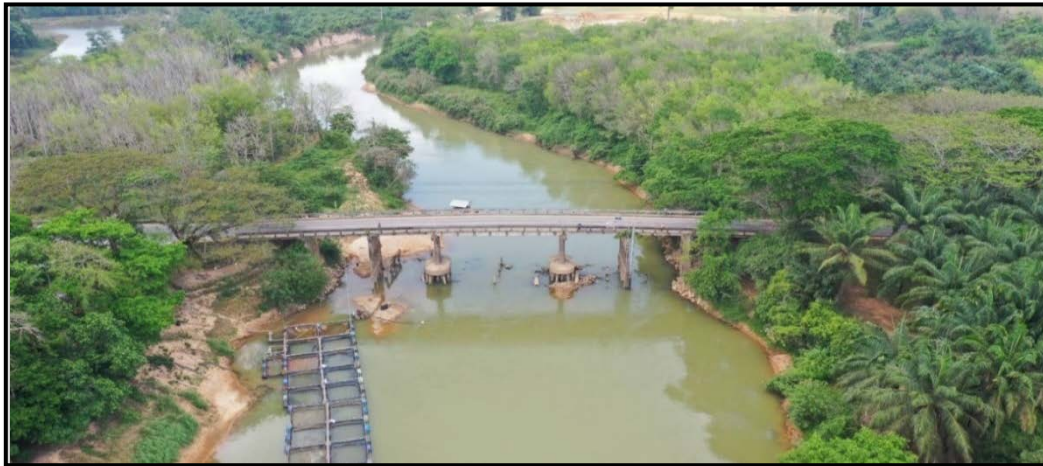
ภาพที่ 5.8.1-7 รูปตัดขวางลำน้ำ สถานี X.228 แม่น้ำตรัง บ้านกลาง อ.เมือง จ.ตรัง (ครั้งที่1)  
ปีงบประมาณ 2567

1) สำรวจและจัดทำรูปตัดขวางลำน้ำ จำนวน 2 ครั้ง เปรียบเทียบการเปลี่ยนแปลง พบว่า จากการสำรวจรูปตัดขวางลำน้ำ (ครั้งที่1) และการสำรวจรูปตัดขวางลำน้ำ (ครั้งที่2) ที่สถานี X.228 แม่น้ำตรัง บ้านกลาง สามารถสรุปได้ว่า ที่สถานี X.228 มีการกัดเซาะประมาณร้อยละ 0.83 แสดงดังภาพที่ 5.8.1-7 - ภาพที่ 5.8.1-8

ระยะ	-30	-25	-20	-15	-10	-5	0	0	2.1	2.1	3	ที่ตั้ง	Lat.	07° - 38' - 44.0"N.
ระดับ	11.188	11.264	11.353	11.487	11.631	11.756	12.010	12.222	9.947	9.422	9.253		Long.	99° - 31' - 56.8"E.
ระยะ	3	5	5	7	9	12	14	16	18	20	22	หมวดหลักฐาน	12.224	ม.(ร.ท.ก.)
ระดับ	8.434	8.265	7.512	6.781	4.732	2.554	1.824	0.534	-0.236	0.924	1.124	ศูนย์เสาระดับ	0.000	ม.(ร.ท.ก.)
ระยะ	24	26	28	30	32	34	36	38	40	42	44	ระดับคอสะพานบน (L.B.)	12.010	ม.(ร.ท.ก.)
ระดับ	1.494	1.654	2.554	1.824	0.534	-0.236	0.924	1.124	1.494	1.654	0.654	ระดับคอสะพานล่าง (L.B.)	12.222	ม.(ร.ท.ก.)
ระยะ	46	48	50	52	54	56	58	60	62	64	66	ระดับดินเดิม (L.B.)	6.838	ม.(ร.ท.ก.)
ระดับ	0.644	1.004	1.914	2.844	2.384	2.224	1.724	1.614	1.994	1.554	2.204	ระดับท้องน้ำ	-0.236	ม.(ร.ท.ก.)
ระยะ	67	70	74	74	75	75	76	76	80	80	85	ระดับคอสะพานบน (R.B.)	0.924	ม.(ร.ท.ก.)
ระดับ	3.314	5.199	6.929	7.482	7.604	8.142	8.142	9.154	9.511	12.064	11.782	ระดับคอสะพานล่าง (R.B.)	9.511	ม.(ร.ท.ก.)

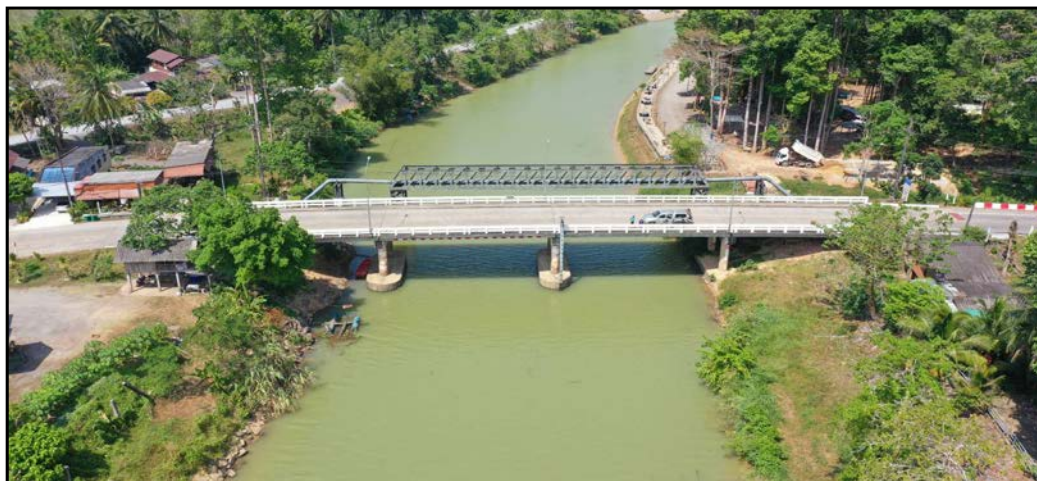
ภาพที่ 5.8.1-9 รูปตัดขวางลำน้ำ สถานี X.234 แม่น้ำตรัง บ้านป่าหมาก อ.เมือง จ.ตรัง (ครั้งที่1)  
ปีงบประมาณ 2567

2) สำรวจและจัดทำรูปตัดขวางลำน้ำ จำนวน 2 ครั้ง เปรียบเทียบการเปลี่ยนแปลง พบว่า จากการสำรวจรูปตัดขวางลำน้ำ (ครั้งที่1) และการสำรวจรูปตัดขวางลำน้ำ (ครั้งที่2) ที่สถานี X.234 แม่น้ำตรัง บ้านป่าหมาก สามารถสรุปได้ว่า ที่สถานี X.234 มีการกัดเซาะประมาณร้อยละ 1.18 แสดงดังภาพที่ 5.8.1-9 - ภาพที่ 5.8.1-10

ระยะ	-30	-25	-20	-15	-10	-5	0	0	3	5	9	ที่ตั้ง	Lat.	07° - 35' - 21"N.
ระดับ	6.462	6.829	7.071	7.271	7.454	7.709	8.046	6.657	5.671	5.451	5.133		Long.	99° - 34' - 39"E.
ระยะ	15	20	24	26	28	30	32	34	36	38	40	หมวดหลักฐาน	8.281	ม.(ร.ท.ก.)
ระดับ	3.454	2.317	0.480	0.020	-0.030	-0.350	-0.400	-0.520	-0.810	-0.720	-0.620	ศูนย์เสาระดับ	0.000	ม.(ร.ท.ก.)
ระยะ	42	44	46	48	50	52	54	56	58	60	62	ระดับคอสะพานบน (L.B.)	8.046	ม.(ร.ท.ก.)
ระดับ	-1.140	-1.400	-1.550	-1.460	-1.650	-1.630	-1.830	-1.600	-1.000	-0.030	0.450	ระดับคอสะพานล่าง (L.B.)	6.657	ม.(ร.ท.ก.)
ระยะ	63	65	70	75	80	80	85	90	95	100	105	ระดับดินเดิม (L.B.)	6.389	ม.(ร.ท.ก.)
ระดับ	0.650	1.262	3.838	5.005	6.706	8.122	7.924	7.735	7.554	7.359	7.193	ระดับท้องน้ำ	-1.830	ม.(ร.ท.ก.)
ระยะ	110											ระดับคอสะพานบน (R.B.)	8.122	ม.(ร.ท.ก.)
ระดับ	7.044											ระดับคอสะพานล่าง (R.B.)	6.706	ม.(ร.ท.ก.)
ระยะ												ระดับดินเดิม (R.B.)	4.946	ม.(ร.ท.ก.)
ระดับ												ผู้สำรวจ	นายเอกชาติ เกิดแสงสุริยงค์

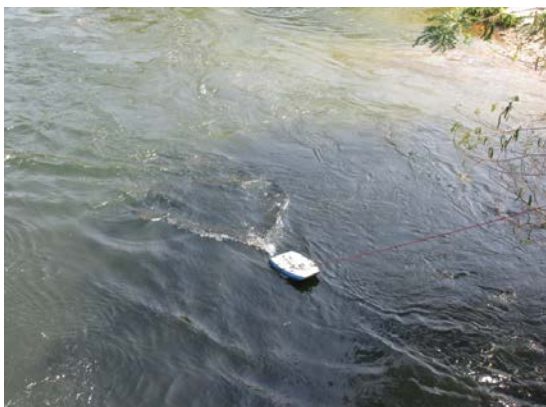
ก) วัดอัตราการไหลและความลึกน้ำด้วยเครื่อง

M9

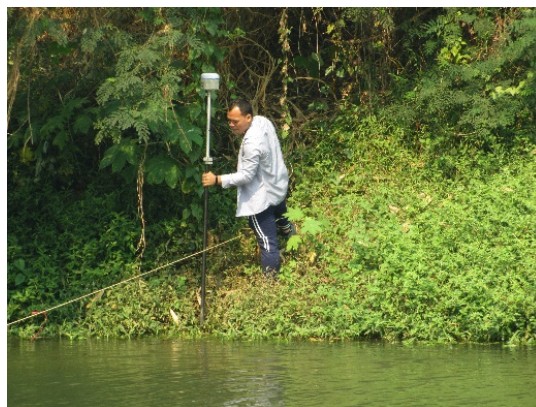
ข) วัดระดับด้วยชุดอุปกรณ์ RTK

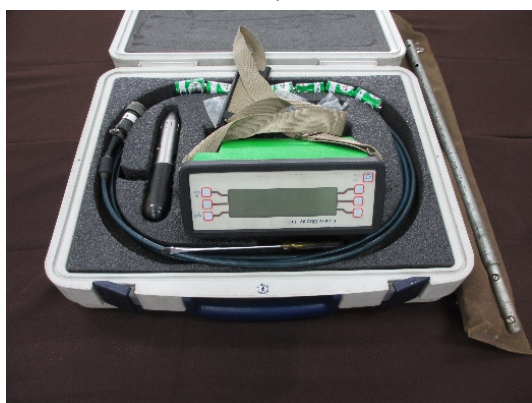
ค) วัดความเร็วของน้ำด้วย current meter

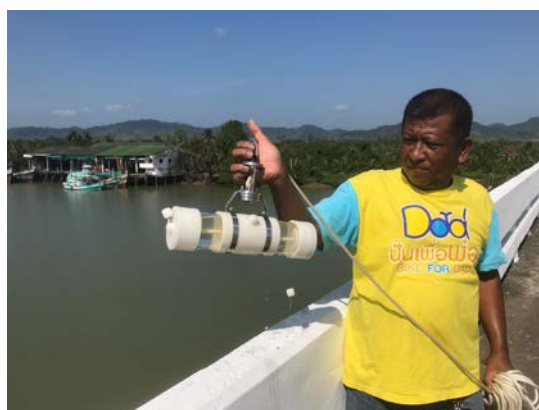
ง) เก็บตะกอนแขวนลอยและตัวอย่างน้ำ

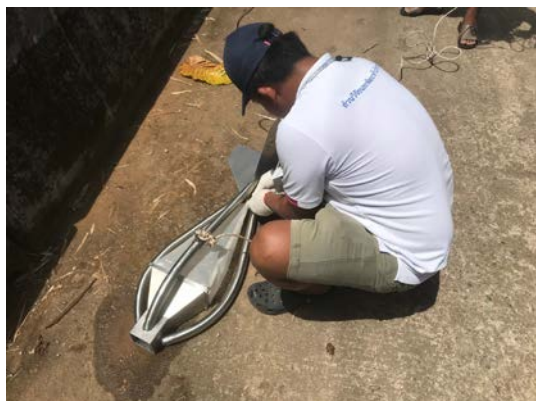
จ) เก็บตะกอนท้องน้ำ

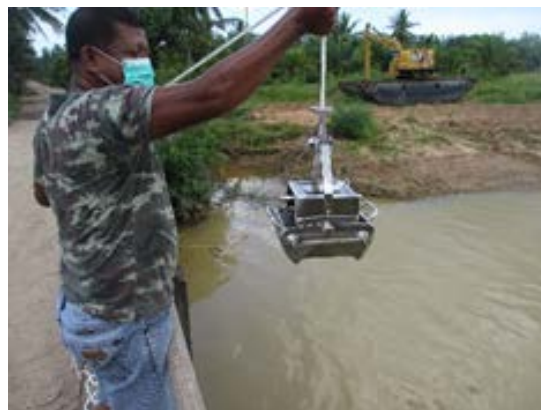
ฉ) เก็บวัสดุท้องน้ำด้วย Van Veen grab sampler
