ผลการปฏิบัติตามมาตรการติดตามตรวจสอบ

ผลกระทบสิ่งแวดล้อม

### ผลการปฏิบัติตามมาตรการติดตามตรวจสอบผลกระทบสิ่งแวดล้อม

โครงการ TELA THONGLOR ตั้งอยู่ที่ถนนซอยสุขุมวิท 55 (ถนนซอยทองหล่อ) แขวงคลองตันเหนือ เขตวัฒนา กรุงเทพมหานคร ดำเนินการโดยบริษัท เกษรวัฒนา จำกัด (ผู้พัฒนาโครงการ) โดยโครงการเป็นอาคารชุดพักอาศัยขนาดความสูง 32 ชั้น ชั้นลอย และชั้นใต้ดิน 2 ชั้น ความสูง 124.70 เมตร (ความสูงวัดถึงส่วนที่สูงที่สุด) จำนวน 1 อาคาร มีจำนวนห้องชุดพักอาศัยรวมทั้งสิ้น 84 ห้อง โดยโครงการจะปลูกสร้างบนที่ดิน จำนวน 7 แปลง ขนาดพื้นที่ดินตามโฉนดรวม 1-3-63.2 ไร่ หรือ 3,052.8 ตารางเมตร ทั้งนี้ โครงการเข้าข่ายที่จะต้องศึกษาและจัดทำรายงานการวิเคราะห์ผลกระทบสิ่งแวดล้อม ในชั้นของการขออนุญาตก่อสร้าง ตามประกาศกระทรวงทรัพยากรธรรมชาติและสิ่งแวดล้อม เรื่อง กำหนดประเภทและขนาดของโครงการหรือกิจการซึ่งต้องจัดทำรายงานการวิเคราะห์ผลกระทบสิ่งแวดล้อม และหลักเกณฑ์ วิธีการ ระเบียบปฏิบัติ และแนวทางการจัดทำรายงานการวิเคราะห์ผลกระทบสิ่งแวดล้อม พ.ศ. 2555 ที่กำหนดให้อาคารอยู่อาศัยรวมตามกฎหมายว่าด้วยการควบคุมอาคาร ที่มีจำนวนห้องพักตั้งแต่ 80 ห้องขึ้นไป หรือมีพื้นที่ใช้สอยตั้งแต่ 4,000 ตารางเมตรขึ้นไป ต้องจัดทำรายงานการวิเคราะห์ผลกระทบสิ่งแวดล้อม เสนอต่อสำนักงานนโยบายและแผนทรัพยากรธรรมชาติและสิ่งแวดล้อม (สผ.) เพื่อประกอบการพิจารณาก่

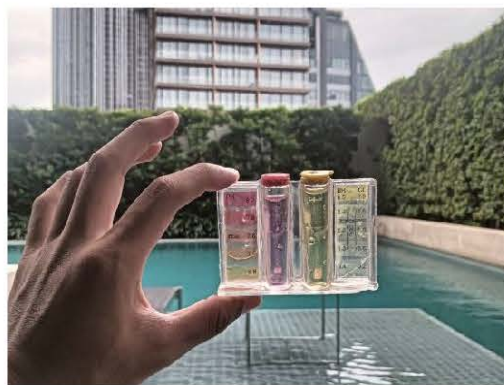
ภาพที่ 3.5.3-2 การตรวจวัด pH และ  $Cl_2$  สระว่ายน้ำ

ตามมาตรการติดตามตรวจสอบผลกระทบสิ่งแวดล้อมโครงการ TELA THONGLOR กำหนดให้โครงการต้องมีการเก็บตัวอย่าง และตรวจวิเคราะห์คุณภาพน้ำบริเวณสระว่ายน้ำของโครงการ จำนวน 2 จุด เป็นประจำทุกวัน วันละ 2 ครั้ง ครอบคลุมพื้นที่บริเวณส่วนลึกและตื้น สำหรับพารามิเตอร์ที่กำหนดให้ตรวจวิเคราะห์ ได้แก่ ค่าความเป็นกรด-ด่าง (pH) และคลอรีนอิสระ (Free Chlorine) ทั้งนี้ ปัจจุบันโครงการมีการปฏิบัติตามคล้อยตามมาตรการเป็นส่วนใหญ่ โดยโครงการมีการตรวจวิเคราะห์โดยใช้ pH Test Kit และ Chlorine Test Kit และมีความถี่ทุกวัน วันละ 2 จุด และ 2 ครั้ง ก่อนเปิดและหลังปิดบริการ (ภาพที่ 3.5.3-2) ซึ่งผลการตรวจวิเคราะห์ค่าความเป็นกรด-ด่าง แสดงดังภาคผนวก ง-1 ผลการตรวจวิเคราะห์คุณภาพน้ำในสระว่ายน้ำ : ค่าความเป็นกรด-ด่าง และคลอรีน

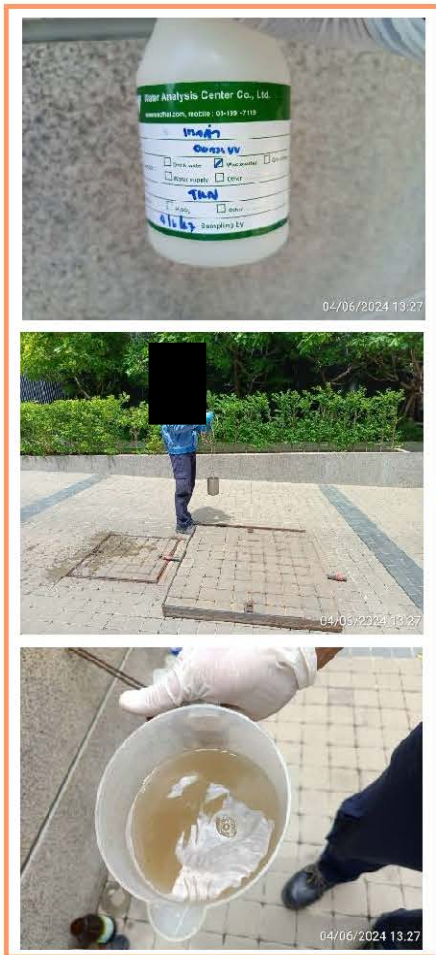
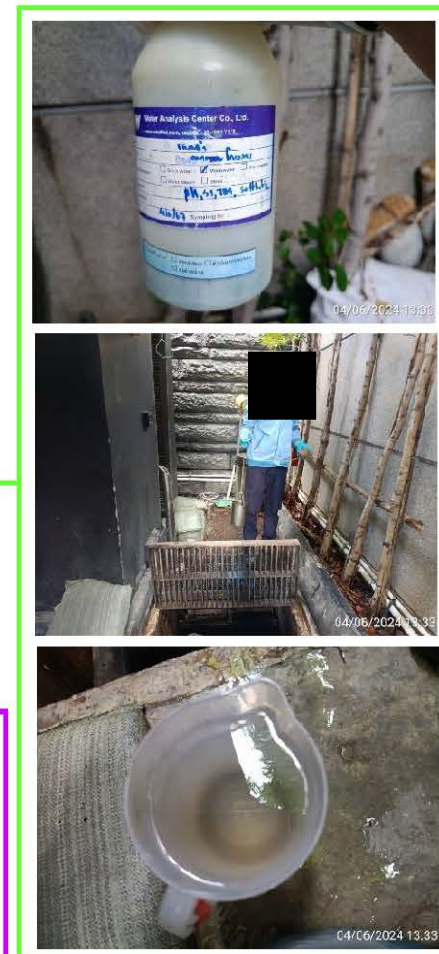
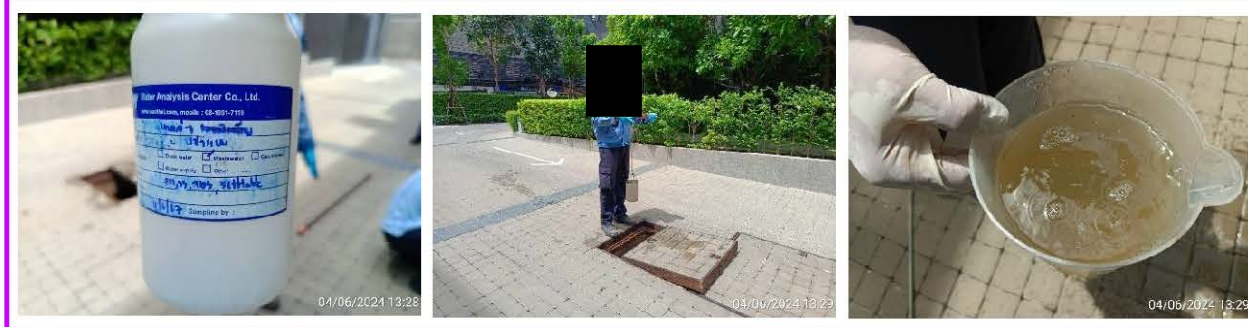
ภาพที่ 3.5.4-1 จุดตรวจวิเคราะห์คุณภาพน้ำจากระบบบำบัดน้ำเสีย

จากการตรวจวิเคราะห์คุณภาพน้ำระบบบำบัดน้ำเสียบริเวณบ่อสูบน้ำ (น้ำทิ้งก่อนการบำบัด) บ่อเก็บน้ำ (น้ำทิ้งหลังการบำบัด) และบ่อตรวจคุณภาพน้ำก่อนระบายออกท่อสาธารณะของอาคารชุด (น้ำทิ้งก่อนระบายออกนอกโครงการ) ระหว่างเดือนมกราคม ถึง มิถุนายน พ.ศ. 2567 พบว่า จุดระบายน้ำออกจากระบบบำบัดน้ำเสีย และบ่อพักน้ำสุดท้ายก่อนระบายฯ มีผลการตรวจวิเคราะห์ส่วนใหญ่อยู่ในเกณฑ์มาตรฐานตามประกาศกระทรวงทรัพยากรธรรมชาติและสิ่งแวดล้อม เรื่อง กำหนดมาตรฐานควบคุมการระบายน้ำทิ้ง จากอาคารบางประเภทและบางขนาด (ประเภท ค) เว้นแต่ค่าสารที่ละลายได้ทั้งหมด (Total Dissolved Solids : TDS) บริเวณบ่อตรวจคุณภาพน้ำก่อนระบายออกท่อสาธารณะของอาคารชุด (น้ำทิ้งก่อนระบายออกนอกโครงการ) ของเดือนมิถุนายน ที่มีค่าเกินมาตรฐานเล็กน้อย ทั้งนี้ผู้จัดทำรายงานขอเสนอแนวทางการแก้ไขดังนี้

ค่าสารที่ละลายได้ทั้งหมด (Total Dissolved Solids) คือ ค่าของแข็งที่มีคุณสมบัติละลายน้ำ ในกรณีที่มีค่าเกินมาตรฐานอาจมีสาเหตุมาจากการปนเปื้อนสารละลาย ทั้งนี้ด้วยโครงการไม่มีการใช้สารเคมี (สารละลาย) ในกระบวนการบำบัดน้ำเสีย ดังนั้นจึงคาดการณ์ว่าได้รับน้ำส่วนเกินจากสระว่ายน้ำ ซึ่งเป็นแหล่งน้ำแหล่งเดียวภายในโครงการที่มีค่า TDS ในระดับสูง ดังนั้นควรตรวจสอบการระบายน้ำจากสระว่ายน้ำเพิ่มเติม พร้อมแก้ไขหากพบปัญหา อนึ่งคำแนะนำดังกล่าวเป็นเพียงคำแนะนำเบื้องต้นจากการสังเกตผลการวิเคราะห์เท่านั้น หากผลการปฏิบัติไม่เป็นไปตามจุดมุ่งหวังให้ขอคำปรึกษาจากผู้เชี่ยวชาญโดยตรง

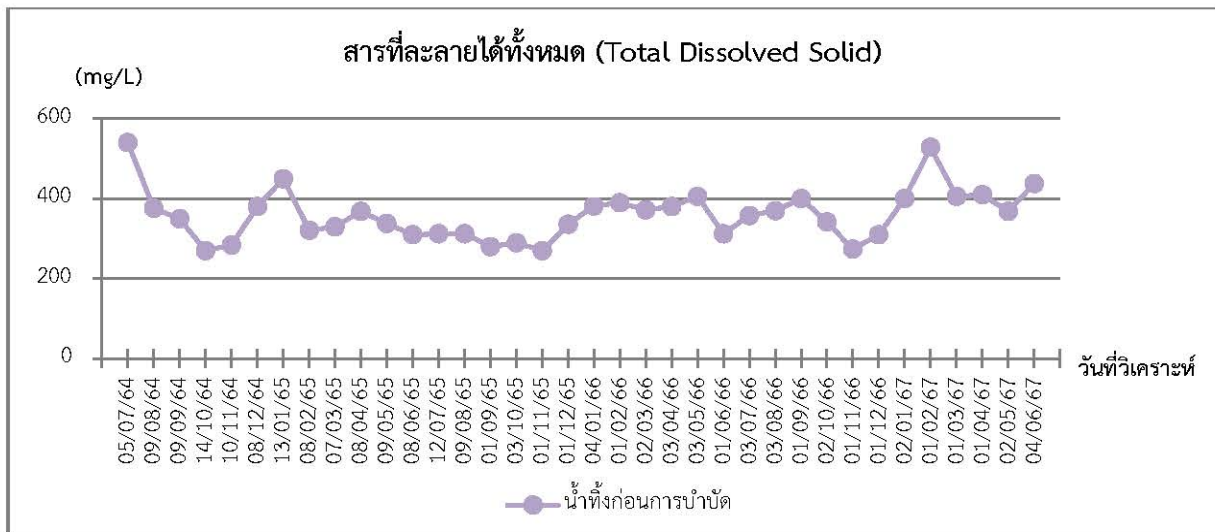
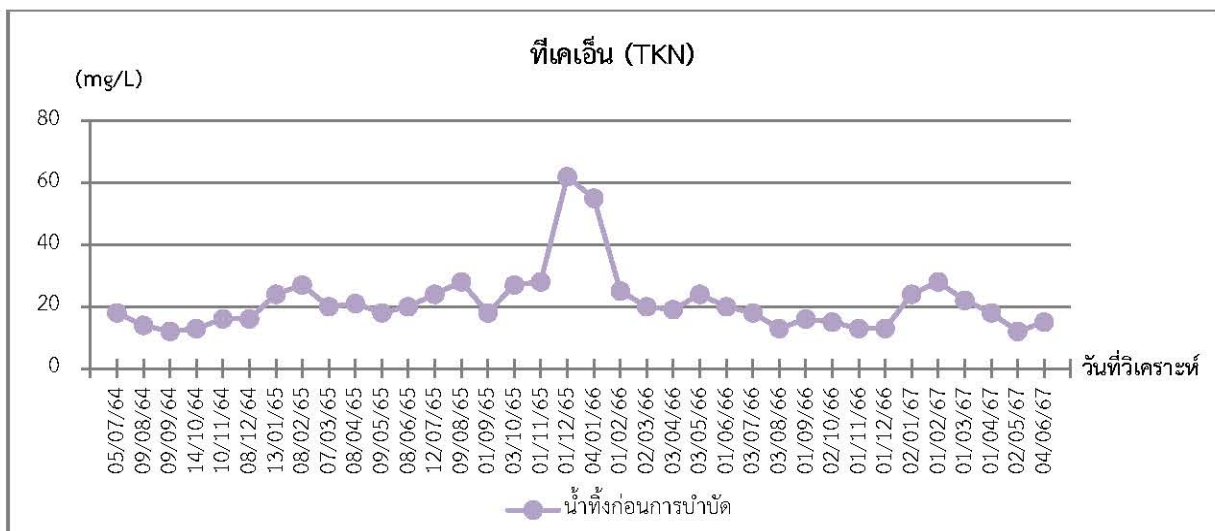
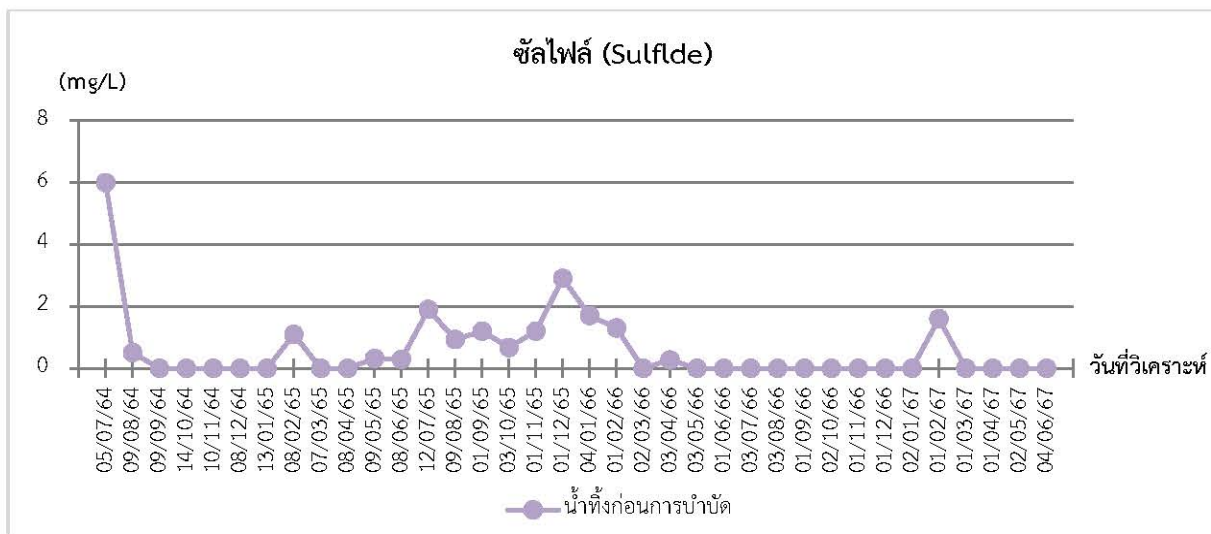
ภาพที่ 3.5.4-2 กราฟเปรียบเทียบผลการตรวจวัดคุณภาพน้ำก่อนเข้าระบบบำบัดน้ำเสียระหว่างปี 2564 ถึง ปัจจุบัน

เมื่อเปรียบเทียบผลการตรวจวิเคราะห์คุณภาพน้ำระบบบำบัดน้ำเสียโครงการ TELA THONGLOR พบว่า คุณภาพน้ำบริเวณบ่อพักน้ำฯ และจุดระบายน้ำออกจากระบบของอาคาร ส่วนใหญ่มีค่าอยู่ในเกณฑ์มาตรฐานตามประกาศกระทรวงทรัพยากรธรรมชาติและสิ่งแวดล้อม เรื่อง กำหนดมาตรฐานควบคุมการระบายน้ำทิ้ง จากอาคารบางประเภทและบางขนาด (ประเภท ค) และแนวโน้มการเปลี่ยนแปลงยังคงอยู่ในระดับที่ไม่มีความสำคัญ ดังตารางที่ 3.5.4-2 เปรียบเทียบผลการวิเคราะห์คุณภาพน้ำระบบบำบัดน้ำเสีย
