บทที่ 2 ผลการดำเนินการตามมาตรการป้องกัน

และลดผลกระทบสิ่งแวดล้อม

2.1 การปฏิบัติตามเงื่อนไขสิ่งแวดล้อม

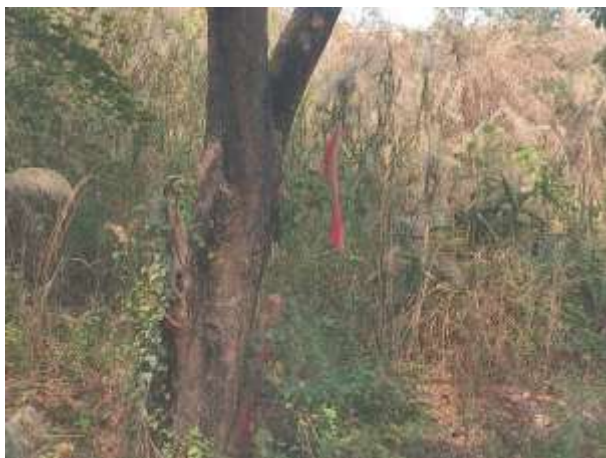
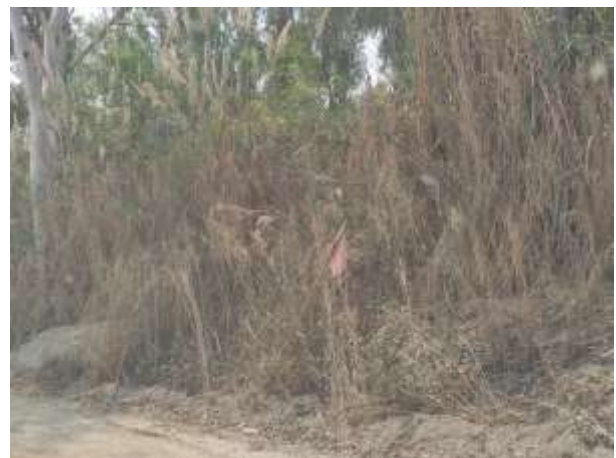
มาตรการป้องกันและแก้ไขผลกระทบสิ่งแวดล้อม	ผลการปฏิบัติตามมาตรการฯ	ปัญหา อุปสรรค และแนวทางแก้ไข	ภาพประกอบมาตรการ
1. ทรัพยากรสิ่งแวดล้อมทางกายภาพ 1.1 สภาพภูมิประเทศ 1. ให้เว้นพื้นที่ไม่ทำเหมืองจากแนวเขตประทานบัตรโดยรอบเป็นระยะอย่างน้อย 10 เมตร และห่างจากแนวลำห้วยชี้เหล็กด้านทิศตะวันตกเฉียงใต้ เป็นระยะ 50 เมตร และเว้นพื้นที่ไม่ทำเหมืองเป็นแนวกั้นเขตจากถนน และร่องระบายน้ำของสำนักงานปฏิรูปที่ดินเพื่อเกษตรกรรม เป็นระยะ 10 เมตร พร้อมทั้งจัดทำหลักแนวเขตแสดงพื้นที่ไม่ทำเหมืองให้ชัดเจน	-ทางโครงการมีการเว้นพื้นที่ไม่ทำเหมืองจากแนวเขตประทานบัตรโดยรอบ เป็นระยะอย่างน้อย 10 เมตร และห่างจากแนวลำห้วยชี้เหล็กด้านทิศตะวันตกเฉียงใต้ เป็นระยะ 50 เมตร และเว้นพื้นที่ไม่ทำเหมืองเป็นแนวกั้นเขตจากถนน และร่องระบายน้ำของสำนักงานปฏิรูปที่ดินเพื่อเกษตรกรรม เป็นระยะ 10 เมตร โดยได้จัดทำหลักแนวเขตแสดงพื้นที่ไม่ทำเหมืองให้ชัดเจน -ทางโครงการใช้สัญลักษณ์ธงสีแดงแทนแนวเขตประทานบัตร ธงสีเหลืองแสดงแนวเขตพื้นที่การทำเหมืองรอบพื้นที่ประทานบัตร และธงสีเขียวแสดงขอบเขตพื้นที่การทำเหมือง	-ไม่มี	ดักรูปที่ 2-1ข. ป้ายแสดงขอบเขตพื้นที่ประทานบัตร ดักรูปที่ 2-1ค. ตัวอย่างแนวเขตแสดงพื้นที่ต่างๆ

รูปที่ 2-1ค. ตัวอย่างแนวธงแสดงพื้นที่ต่างๆ

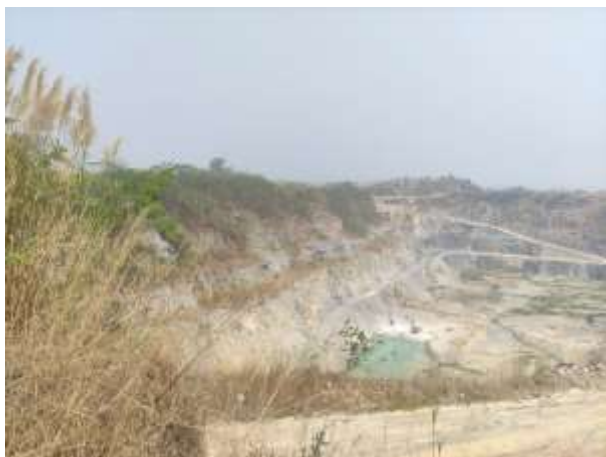
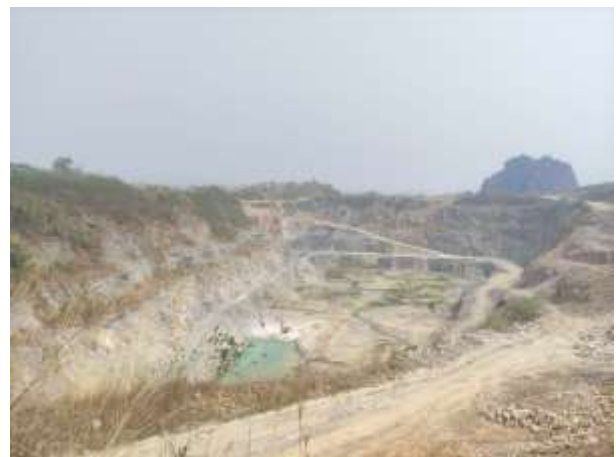
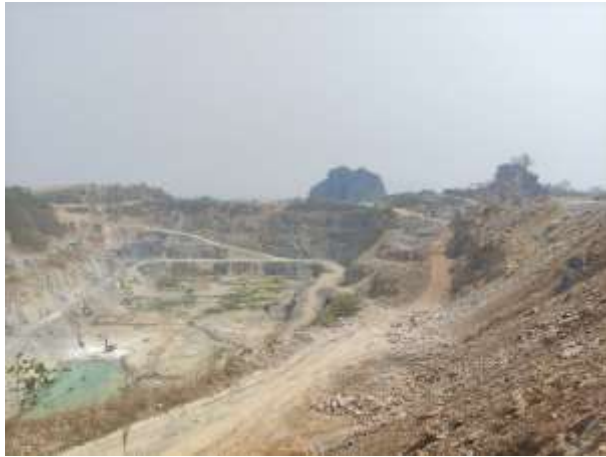
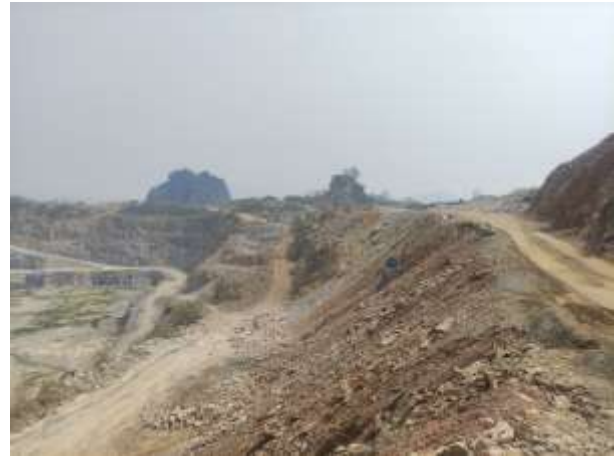
2. กำหนดการเปิดหน้าเหมืองให้มีทิศทางและลำดับขั้นตอนตลอดจนขอบเขตการทำเหมืองตามแผนผังโครงการทำเหมืองโดยเคร่งครัด เปิดหน้าเหมืองในลักษณะชั้นบันได มีความสูงของชั้นบันไดไม่เกิน 10 เมตร ความกว้างของชั้นบันไดไม่น้อยกว่า 10 เมตร และความกว้างของชั้นบันไดไม่น้อยกว่า 10 เมตร และควบคุมความลาดเอียงของหน้าเหมืองโดยรวมไม่เกิน 45 องศา	-มีการเปิดหน้าเหมืองตามที่แผนผังโครงการกำหนด โดยเปิดหน้าเหมืองในลักษณะชั้นบันได มีความสูงของชั้นบันไดไม่เกิน 10 เมตร ความกว้างของชั้นบันไดไม่น้อยกว่า 10 เมตร และควบคุมความลาดเอียงของหน้าเหมืองโดยรวมไม่เกิน 45 องศา -ทางโครงการมีการปรับแต่งหน้าเหมืองควบคู่ไปกับการทำเหมืองของโครงการให้เป็นไปตามที่แผนผังโครงการกำหนด	-ไม่มี	ดักรูปที่ 2-2 พื้นที่หน้าเหมืองของโครงการที่มีการปรับแต่งให้เป็นไปตามที่แผนผังโครงการกำหนด

รูปที่ 2-2 พื้นที่หน้าเหมืองของโครงการที่มีการปรับแต่งให้เป็นไปตามที่แผนผังโครงการกำหนด

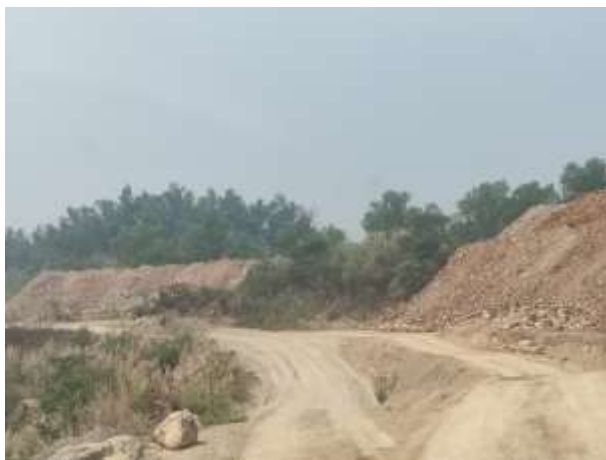
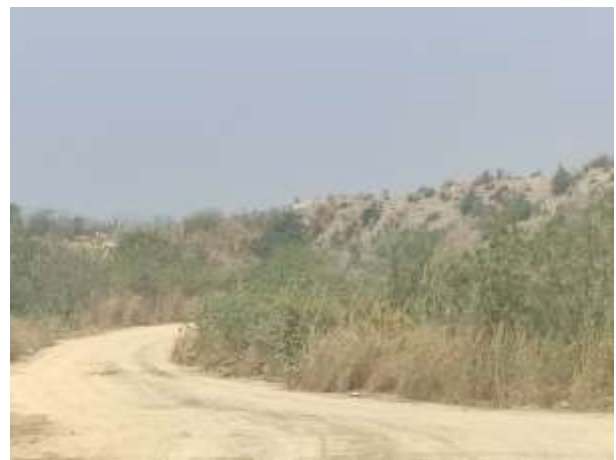
มาตรการป้องกันและแก้ไขผลกระทบสิ่งแวดล้อม	ผลการปฏิบัติตามมาตรการฯ	ปัญหา อุปสรรค และแนวทางแก้ไข	ภาพประกอบมาตรการ
4. จัดให้มีพื้นที่กองเก็บเปลือกดินและเศษหิน ตามที่กำหนดในแผนผังโครงการทำเหมืองบริเวณ “ป1” ขนาดพื้นที่ประมาณ 3 - 3 - 61 ไร่ ตั้งอยู่ในทิศตะวันตกเฉียงใต้ของโครงการ และบริเวณ “ป2” ขนาดพื้นที่ประมาณ 2 - 0 - 42 ไร่ตั้งอยู่ในทิศตะวันตกเฉียงเหนือของโครงการ การเก็บกองจำนวน 2 ชั้นสูงชันละ 5 เมตร ความลาดชันรวมเกิน 30 องศา เพื่อใช้ปรับพื้นที่ในโครงการ และใช้ฟื้นฟูสภาพพื้นที่ทำเหมือง	-ในพื้นที่โครงการมีพื้นที่กองเก็บเปลือกดินตามที่แผนผังโครงการกำหนด คือ บริเวณ “ป1” ขนาดพื้นที่ประมาณ 3 - 3 - 61 ไร่ ตั้งอยู่ในทิศตะวันตกเฉียงใต้ของโครงการ และบริเวณ “ป2” ขนาดพื้นที่ประมาณ 2 - 0 - 42 ไร่ตั้งอยู่ในทิศตะวันตกเฉียงเหนือของโครงการ โดยทำการเก็บกองจำนวน 2 ชั้นสูงชันละ 5 เมตร ความลาดชันรวมเกิน 30 องศา -เปลือกดินบางส่วนมีการนำไปปรับปรุงสภาพคันทำนบดิน ปรับแต่งพื้นที่ในการทำเหมือง และซ่อมแซมถนนในโครงการ	-ไม่มี	ดังรูปที่ 2-3 ตัวอย่างพื้นที่เก็บกองเปลือกดิน

รูปที่ 2-3 ตัวอย่างพื้นที่เก็บกองเปลือกดิน

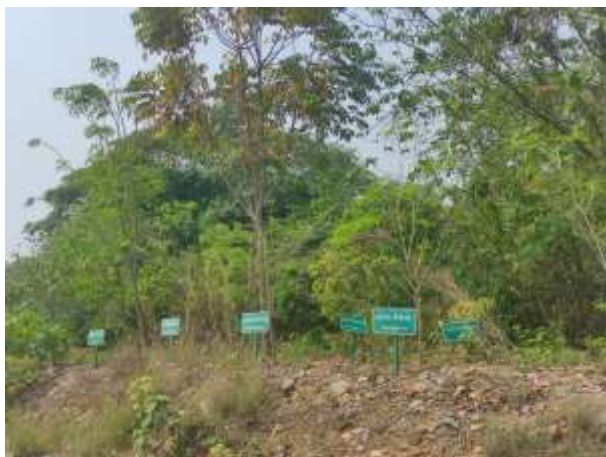
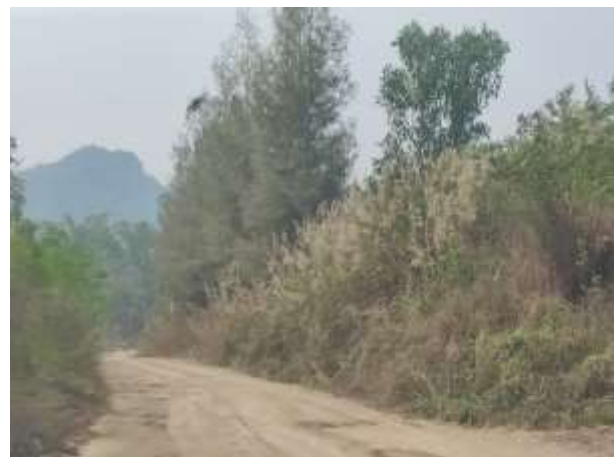
5. ให้สร้างคันทำนบดินอัดแน่น ขนาดฐานกว้าง 6 เมตร ความสูง 1.5 เมตร สันบนกว้าง 2 เมตร ร่วมกับคูระบายน้ำ ขนาดความกว้าง 1.5 เมตร ความลึก 1 เมตร ความกว้างด้านล่าง 1 เมตร พร้อมทั้งปลูกพืชคลุมดินและต้นไม้ท้องถิ่นหรือไม้ยืนต้นโตเร็วบนคันทำนบดิน เพื่อลดบังทัศนียภาพพื้นที่ที่ใช้ทำเหมือง และเบี่ยงเบนทางน้ำให้ไหลไปยังบ่อตกตะกอน	-ทางโครงการมีการสร้างคันทำนบดิน ขนาดฐานกว้าง 6 เมตร ความสูง 1.5 เมตร สันบนกว้าง 2 เมตร ร่วมกับคูระบายน้ำ ขนาดความกว้าง 1.5 เมตร ความลึก 1 เมตร ความกว้างด้านล่าง 1 เมตร พร้อมทั้งปลูกพืชคลุมดินและต้นไม้ท้องถิ่นหรือไม้ยืนต้นโตเร็วบนคันทำนบดิน	-ไม่มี	ดังรูปที่ 2-4 คันทำนบดินที่มีการปลูกต้นไม้ ดังรูปที่ 2-5 คูระบายน้ำที่ขนานไปกับคันทำนบดิน

รูปที่ 2-4 คั่นทำนบดินที่มีการปลูกต้นไม้

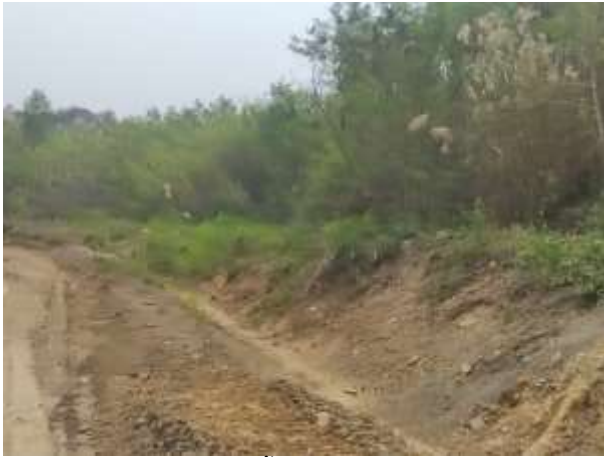
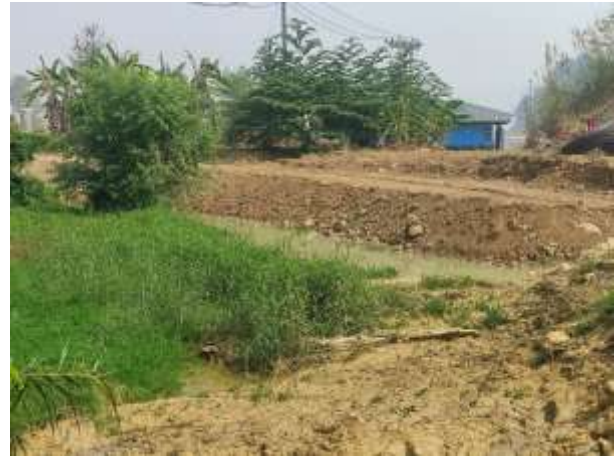
รูปที่ 2-5 คูระบายน้ำที่ขนานไปกับคันทำนบดิน

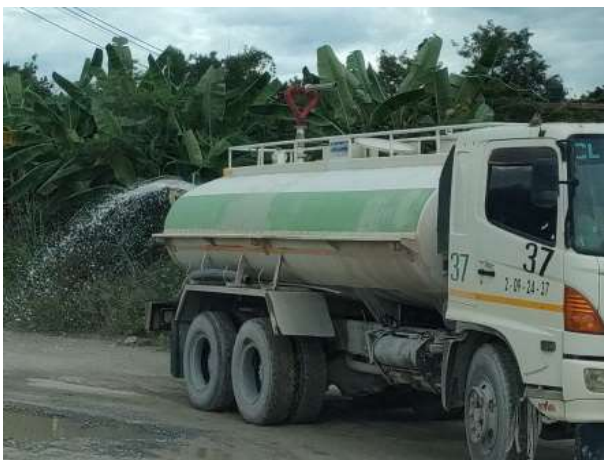
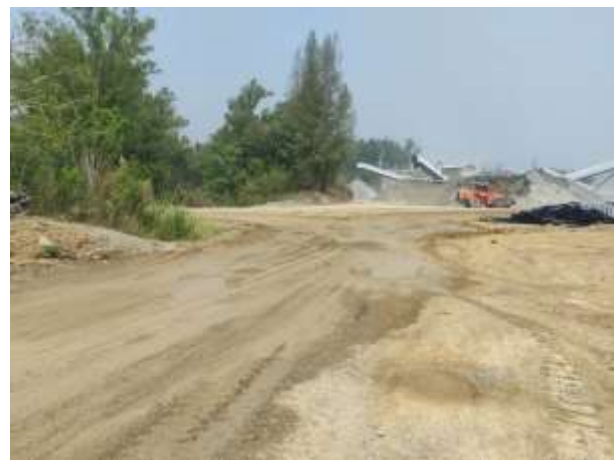
1.2 คุณภาพอากาศ 1. จัดให้มีรถบรรทุกน้ำ เพื่อฉีดพรมเส้นทางลำเลียงหินในโครงการ และเส้นทางขนส่งในช่วงที่เป็นถนนลูกรัง อย่างน้อยวันละ 3-4 ครั้ง หรือตามความเหมาะสมกับสภาพภูมิอากาศ ให้ผิวถนนมีความชื้นตลอดเวลา เพื่อลดการฟุ้งกระจายของฝุ่นละออง และให้ความร่วมมือกับประทานบัตรใกล้เคียงปรับปรุงสภาพถนน สาธารณประโยชน์ร่วมกันในการขนส่งแร่ให้มีสภาพใช้งานได้ดี และปลอดภัยอยู่เสมอ	-มีการฉีดพรมน้ำในเส้นทางของโครงการเพื่อป้องกันการฟุ้งกระจายของฝุ่นละออง	-ไม่มี	ดังรูปที่ 2-6 การฉีดพรมน้ำในพื้นที่โครงการ

รูปที่ 2-6 การฉีดพรมน้ำในพื้นที่โครงการ

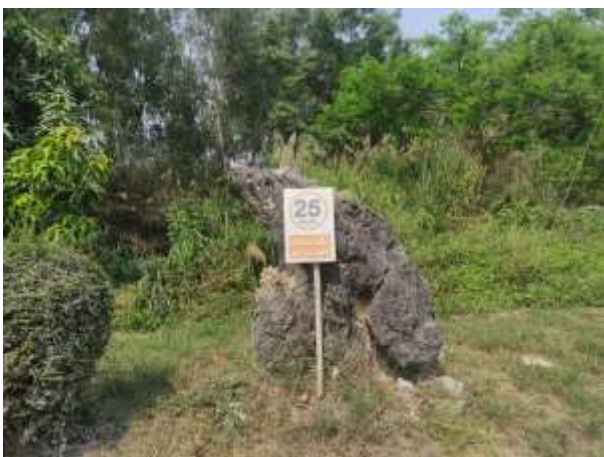
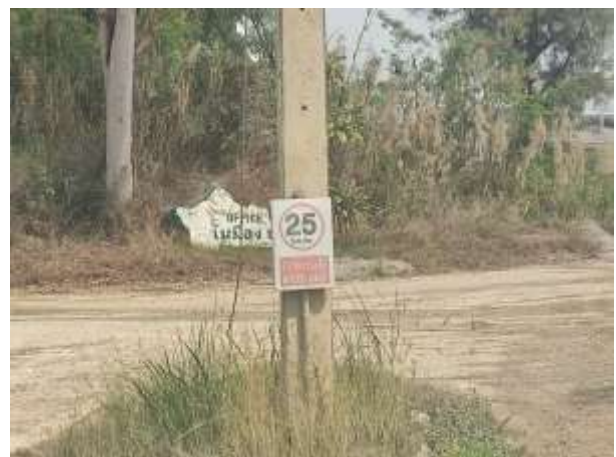
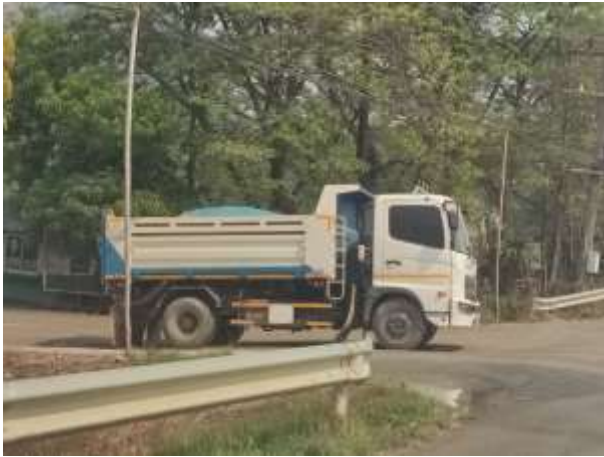
มาตรการป้องกันและแก้ไขผลกระทบสิ่งแวดล้อม	ผลการปฏิบัติตามมาตรการฯ	ปัญหา อุปสรรค และแนวทางแก้ไข	ภาพประกอบมาตรการ
2. กำหนดให้การขนส่งรถออกจากพื้นที่ต้องใช้ความเร็วและน้ำหนักของรถบรรทุกให้เป็นไปตามที่ทางราชการกำหนด และควบคุมความเร็วไม่เกิน 25 กิโลเมตร/ชั่วโมง ในช่วงที่ผ่านชุมชน พร้อมทั้งปิดคลุมกระบะบรรทุกให้มิดชิดก่อนออกนอกพื้นที่โรงโม่หิน และหลีกเลี่ยงการขนส่งแร่ในช่วงเวลาไป-กลับจากโรงเรียนของนักเรียน (เวลา 07.00-08.00 น. และ 15.30-16.30 น.)	-ทางโครงการมีข้อกำหนดจำกัดความเร็วไม่เกิน 25 กิโลเมตร/ชั่วโมง ในช่วงที่ผ่านชุมชน พร้อมทั้งปิดคลุมกระบะบรรทุกให้มิดชิดก่อนออกนอกพื้นที่โรงโม่หิน และหลีกเลี่ยงการขนส่งแร่ในช่วงเวลาไป-กลับจากโรงเรียนของนักเรียน (เวลา 07.00-08.00 น. และ 15.30-16.30 น.)	-ไม่มี	ดังรูปที่ 2-7 ป้ายจำกัดความเร็ว 25 กม/ชม และการปิดคลุมกระบะบรรทุก

รูปที่ 2-7 ป้ายจำกัดความเร็ว 25 กม/ชม

รูปที่ 2-7 (ต่อ) การปิดคลุมกระบะบรรทุก

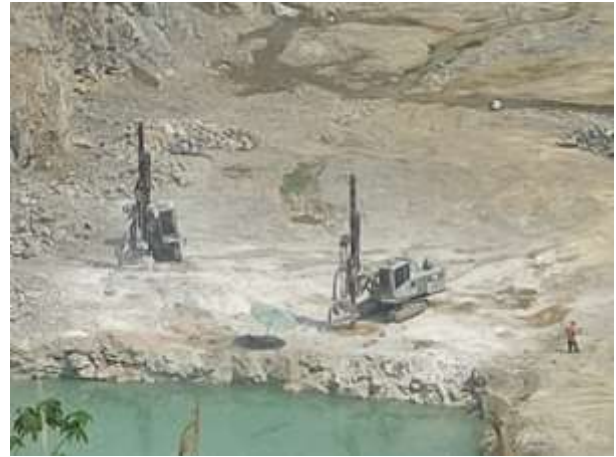
3. ให้ใช้เครื่องเจาะระเบิดแบบดินตะขำที่มีอุปกรณ์เก็บฝุ่นติดตั้งที่ตำแหน่งหัวเจาะหรือใช้น้ำหล่อลื่นเจาะ เพื่อป้องกันและลดการฟุ้งกระจายของฝุ่นละอองที่เกิดจากการเจาะระเบิด	-มีการใช้เครื่องเจาะระเบิดแบบดินตะขำที่มีอุปกรณ์เก็บฝุ่นติดตั้งที่ตำแหน่งหัวเจาะหรือใช้น้ำหล่อลื่นเจาะ เพื่อป้องกันและลดการฟุ้งกระจายของฝุ่นละอองที่เกิดจากการเจาะระเบิด	-ไม่มี	ดังรูปที่ 2-8 เครื่องเจาะระเบิดของโครงการ

รูปที่ 2-8 เครื่องเจาะระเบิดของโครงการ

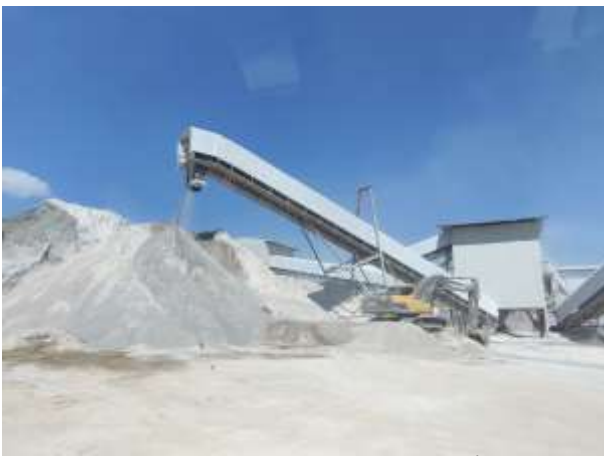
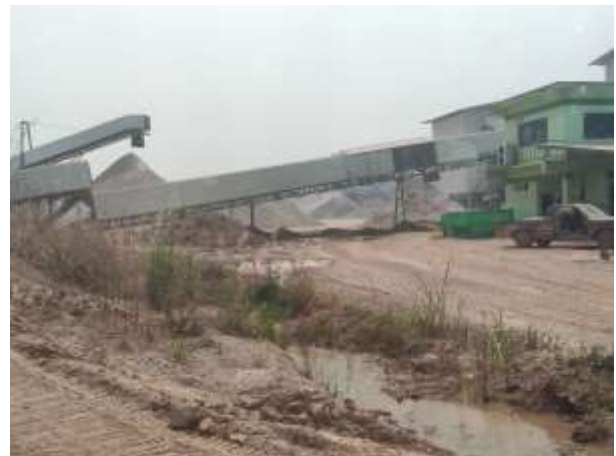
4. ให้ปรับปรุงโรงโม่หินเป็นระบบปิด และจัดให้มีระบบป้องกันผลกระทบสิ่งแวดล้อมให้ครบถ้วน ตามประกาศกรมอุตสาหกรรมพื้นฐานและการเหมืองแร่ เรื่อง โรงโม่บดหรือย่อยหินมีระบบป้องกันผลกระทบสิ่งแวดล้อม ลงวันที่ 1 มกราคม 2548 พร้อมทั้งดูแลบำรุงรักษาและใช้ระบบในขณะทำการผลิตแร่อย่างสม่ำเสมอ โดยเฉพาะระบบป้องกันและลดการฟุ้งกระจายของฝุ่นละออง	-มีการจัดสร้างโรงโม่หินเป็นระบบปิด และจัดให้มีระบบป้องกันผลกระทบสิ่งแวดล้อมให้ครบถ้วน ตามประกาศกรมอุตสาหกรรมพื้นฐานและการเหมืองแร่ เรื่อง โรงโม่บดหรือย่อยหินมีระบบป้องกันผลกระทบสิ่งแวดล้อม ลงวันที่ 1 มกราคม 2548 โดยจัดให้มีเจ้าหน้าที่คอยดูแลบำรุงรักษาและใช้ระบบในขณะทำการผลิตแร่อย่างสม่ำเสมอ โดยเฉพาะระบบป้องกันและลดการฟุ้งกระจายของฝุ่นละออง	-ไม่มี	ดังรูปที่ 2-9 การปิดคลุมโรงโม่หินและวางระบายน้ำโรงโม่หินของโครงการ

รูปที่ 2-9 การปิดคลุมโรงโม่หินและรางระบายน้ำโรงโม่หิน
ของโครงการ

รูปที่ 2-9 (ต่อ)รางระบายน้ำโรงโม่หินของโครงการ

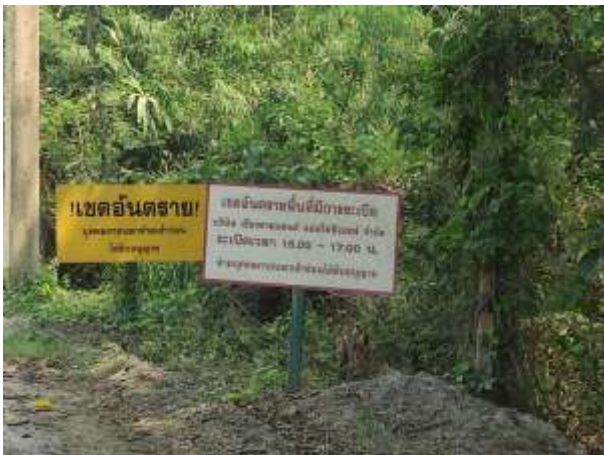
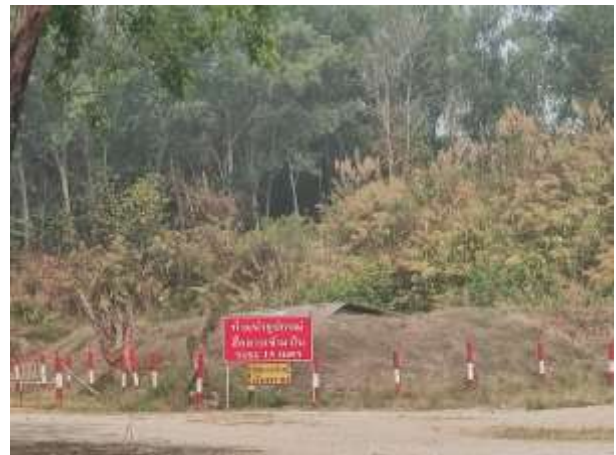
<p>1.4 การใช้วัตถุระเบิด</p> <p>1. ให้ออกแบบการใช้ปริมาณวัตถุระเบิดตามแผนผังโครงการทำเหมือง โดยให้ใช้ปริมาณวัตถุระเบิดสูงสุดไม่เกิน 77.50 กิโลกรัม/จังหวะถ่วง ให้ทำการระเบิดวันละ 1 ครั้ง ในช่วงเวลา 16.00-17.00 น. โดยก่อนการระเบิดจะต้องจัดให้มีเจ้าหน้าที่ตรวจสอบพื้นที่โดยรอบในรัศมี 100 เมตร และใช้สัญญาณเตือนให้ได้ยินชัดเจนในรัศมีไม่น้อยกว่า 500 เมตร จากจุดที่ระเบิด พร้อมทั้งจัดทำป้ายเตือนเวลาทำการระเบิดหินและเขตการใช้วัตถุระเบิดไว้ที่บริเวณปากทางเข้าเหมือง ทั้งนี้ ให้หลีกเลี่ยงการระเบิดย้อยหินที่มีขนาดใหญ่ ให้ใช้เครื่องเจาะกระแทกหรือเครื่องกระแทกทุบย้อยหินแทน</p>	<p>-ทางโครงการมีการใช้ปริมาณวัตถุระเบิดตามแผนผังโครงการทำเหมือง คือ ใช้ปริมาณวัตถุระเบิดสูงสุดไม่เกิน 77.50 กิโลกรัม/จังหวะถ่วง โดยทำการระเบิดวันละ 1 ครั้ง ในช่วงเวลา 16.00-17.00 น. และก่อนการระเบิดจะมีเจ้าหน้าที่ตรวจสอบพื้นที่โดยรอบในรัศมี 100 เมตร และใช้สัญญาณเตือนให้ได้ยินชัดเจนในรัศมีไม่น้อยกว่า 500 เมตร จากจุดที่ระเบิด พร้อมทั้งจัดทำป้ายเตือนเวลาทำการระเบิดหินและเขตการใช้วัตถุระเบิดไว้ที่บริเวณปากทางเข้าเหมือง</p>	-ไม่มี	<p>ดังรูปที่ 2-10 ป้ายแสดงเขตอันตรายการใช้วัตถุระเบิด และเวลาทำการระเบิด</p>

รูปที่ 2-10 ป้ายแสดงเขตอันตรายการใช้วัตถุระเบิด และเวลา
ทำการระเบิด

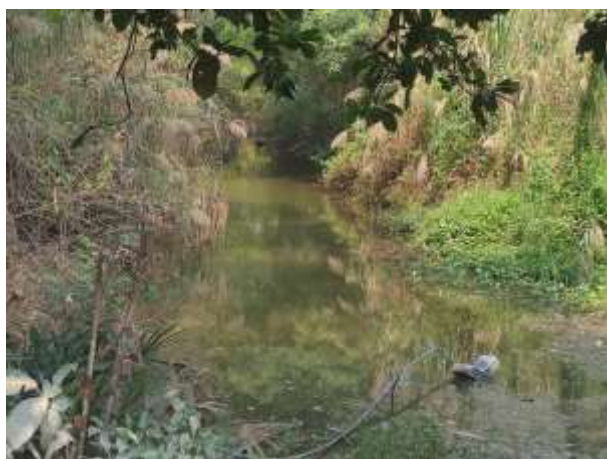
2. ให้ขุดบ่อดักตะกอนจำนวน 1 บ่อ ขนาดพื้นที่ 410 ตารางเมตร ความลึก 5เมตร พร้อมทั้งให้ขุดลอกตะกอนสะสมออกจากบ่อดักตะกอนและระบายน้ำอย่างน้อยปีละ 1 ครั้ง เพื่อรองรับปริมาณน้ำฝนชะล้างบริเวณพื้นที่หน้าเหมืองและบริเวณโรงโม่หินได้อย่างมีประสิทธิภาพ	-มีการขุดบ่อดักตะกอนจำนวน 1 บ่อ พร้อมทั้งให้ขุดลอกตะกอนสะสมออกจากบ่อดักตะกอนและระบายน้ำอย่างน้อยปีละ 1 ครั้ง เพื่อรองรับปริมาณน้ำฝนชะล้างบริเวณพื้นที่หน้าเหมืองและบริเวณโรงโม่หินได้อย่างมีประสิทธิภาพ	-ไม่มี	ดังรูปที่ 2-13 ตัวอย่างบ่อดักตะกอนในโครงการ

รูปที่ 2-13 ตัวอย่างบ่อดักตะกอนในโครงการ

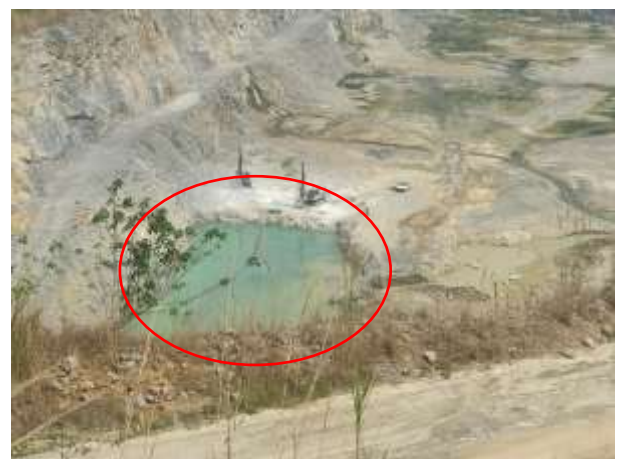
3. ให้ออกแบบให้มีบ่อดักตะกอนหรือบ่อรับน้ำ (Sump) บริเวณที่ต่ำสุดของบ่อเหมืองให้มีขนาดเพียงพอที่จะรองรับปริมาณน้ำฝนที่ชะล้างพื้นที่ทำเหมืองพร้อมทั้งขุดลอกตะกอนออกจากบ่อดักตะกอนและร่องระบายน้ำ อย่างน้อยปีละ 1 ครั้ง เพื่อรองรับปริมาณน้ำฝนชะล้างพื้นที่โครงการได้อย่างมีประสิทธิภาพ	-จุดที่เป็นจุดต่ำสุดของบ่อเหมืองนั้นมีการออกแบบให้เป็นบ่อรับน้ำ (Sump)	-ไม่มี	ดังรูปที่ 2-14 บ่อรับน้ำบริเวณที่ต่ำสุดของบ่อเหมือง

รูปที่ 2-14 บ่อรับน้ำบริเวณที่ต่ำสุดของบ่อเหมือง

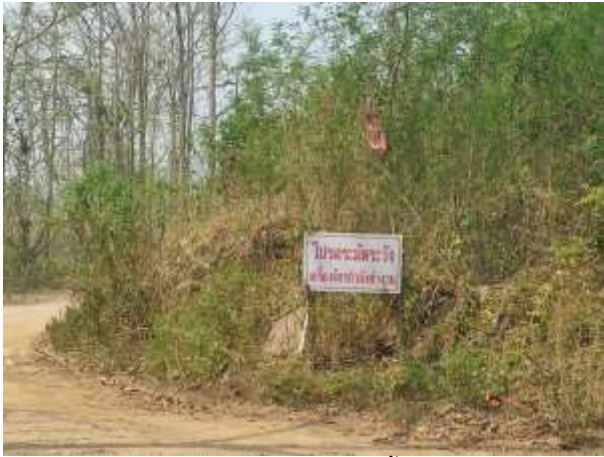
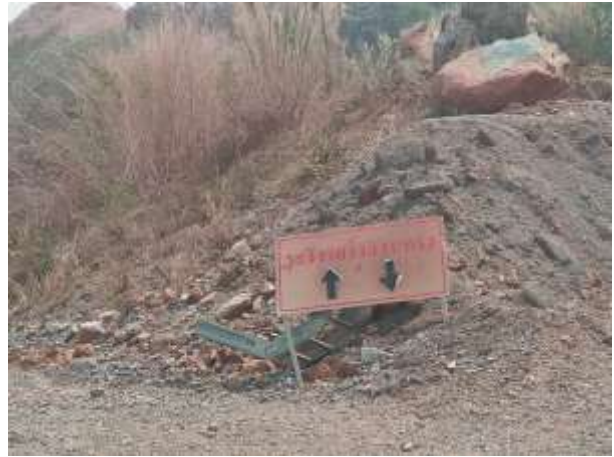
2. ทำการกันรั้วพื้นที่รอบทิศ กันเขตเป็นพื้นที่อันตรายและติดป้ายประกาศเตือนภัยตามแบบประกาศเตือนภัยหลุมยุบของกรมทรัพยากรธรณี หรือป้ายเตือนชนิดอื่น ๆ ที่มองเห็นได้ชัดเจนในระยะไม่ต่ำกว่า 50 เมตร อย่างน้อย 4 ด้าน พร้อมทั้งแจ้งเตือนห้ามผู้ที่ไม่เกี่ยวข้องหรือเครื่องจักรที่มีน้ำหนักมากเข้าไปในบริเวณดังกล่าว	-ในพื้นที่ที่มีอันตรายทางโครงการจะทำการติดป้ายแสดงให้เห็นเด่นชัดในระยะไม่น้อยกว่า 50 เมตร และห้ามพนักงานหรือเครื่องจักรที่มีน้ำหนักมากเข้าไปในบริเวณดังกล่าว	-ไม่มี	ดังรูปที่ 2-15 ตัวอย่างป้ายเตือนพื้นที่อันตราย

รูปที่ 2-15 ตัวอย่างป้ายเตือนพื้นที่อันตราย

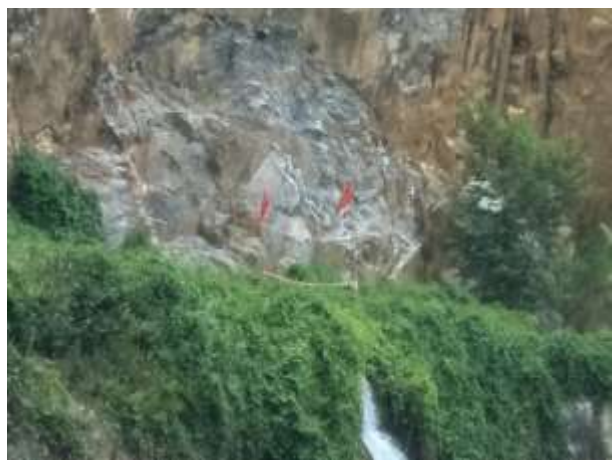
6. ให้ตรวจสอบเสถียรภาพบริเวณหน้าเหมืองให้มีความมั่นคง แข็งแรงและปลอดภัยอยู่เสมอ โดยสังเกตจากสิ่งบอเหตุที่มักเกิดขึ้นก่อนการพังทลายของหน้าเหมือง ดังนี้ 6.1 เกิดรอยแยกบนหรือด้านหลังยอดของชั้นบันไดหรือหน้าความลาดชันมีน้ำไหลออกมา 6.2 หน้าความลาดชันเกิดการโป่งบวมหรือมีการเคลื่อนที่ขยับออกจากกันของรอยชั้นไม่ต่อเนื่อง 6.3 มีวัสดุตกลงลงมาหรือมีน้ำไหลซึมออกจากหน้าเหมือง 6.4 มีมวลวัสดุที่ขยับเคลื่อนที่หรือมีน้ำไหลออกมาบริเวณด้านหน้าของดินชั้นบันไดหรือหน้าความลาดชัน 6.5 หน้าความลาดชันมีความขรุขระไม่สม่ำเสมอหรือมีความราบเรียบเป็นเงา	-มีเจ้าหน้าที่เดินตรวจพื้นที่เพื่อความปลอดภัย เพื่อความปลอดภัยในกรณีที่เกิดเหตุการณ์หลุมยุบอย่างสม่ำเสมอ	-ไม่มี	ดังรูปที่ 2-16ข. การใช้สัญญาณธงแสดงพื้นที่อันตรายบริเวณหน้าเหมือง

รูปที่ 2-16ข. การใช้สัญญาณธงแสดงพื้นที่อันตรายบริเวณหน้าเหมือง (ภาพกิจกรรมล่าสุด)

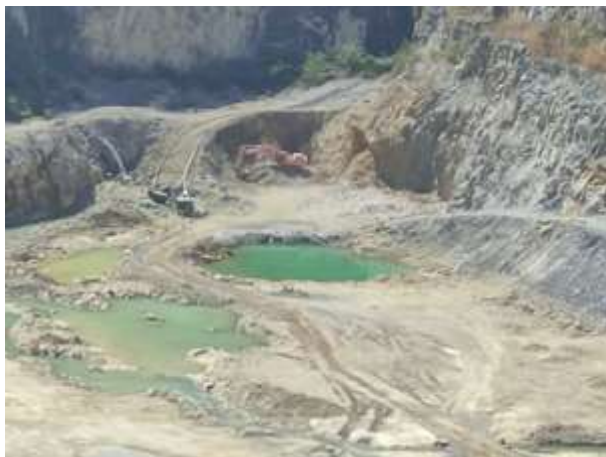
<p>2. ให้ชุดหลุมหรือร่องบนชั้นบันไดหน้าเหมืองบนภูเขาที่ทำถึง ขอบเขตที่ทำเหมืองแล้วพร้อมนำเปลือกดินมาใส่หลุมหรือร่องดังกล่าว รวมทั้งพื้นที่ชั้นบันไดให้เต็มแล้วปลูกพืชคลุมดิน และไม้พุ่ม ต้นไม้ท้องถิ่น หรือไม้โตเร็ว ระยะปลูก 2X2 เมตร แบบสลับฟันปลา เพื่อลดผลกระทบ ด้านทัศนียภาพพื้นที่โครงการ</p>	<p>-ในช่วงที่มีชั้นบันไดที่เสร็จสิ้นการทำเหมืองจะทำการชุดหลุม พร้อมนำเปลือกดินมาใส่หลุมหรือร่องดังกล่าว รวมทั้งพื้นที่ ชั้นบันไดให้เต็มแล้วปลูกพืชคลุมดิน และไม้พุ่ม ต้นไม้ท้องถิ่นหรือ ไม้โตเร็ว ระยะปลูก 2X2 เมตร แบบสลับฟันปลา เพื่อลด ผลกระทบด้านทัศนียภาพพื้นที่โครงการ</p>	-ไม่มี	
<p>3. กำหนดให้พื้นที่เหมืองซึ่งเป็นลักษณะบ่อเหมืองลึกลงไปจาก พื้นดินโดยรอบให้ปรับแต่งความลาดชันผนังและพื้นของชั้นบันไดให้มี เสถียรภาพแข็งแรงและความปลอดภัย โดยการปลูกพืชคลุมดิน และ หญ้าแฝก เพื่อป้องกันการชะล้างพังทลายของดินและพัฒนาเป็นบ่อกัก เก็บน้ำเพื่อใช้สอยต่อไป</p>	<p>-มีการออกแบบพื้นที่เหมืองซึ่งเป็นลักษณะบ่อเหมืองลึกลงไปจาก พื้นดินโดยรอบให้ปรับแต่งความลาดชันผนังและพื้นของชั้นบันได ให้มีเสถียรภาพแข็งแรงและความปลอดภัย โดยการปลูกพืชคลุม ดิน และหญ้าแฝก เพื่อป้องกันการชะล้างพังทลายของดินและ พัฒนาเป็นบ่อกักเก็บน้ำเพื่อใช้สอยต่อไป</p>	-ไม่มี	<p>ผังรูปที่ 2-22 การปรับความลาดชันบ่อ เหมือง</p>

รูปที่ 2-22 การปรับความลาดชันบ่อเหมือง

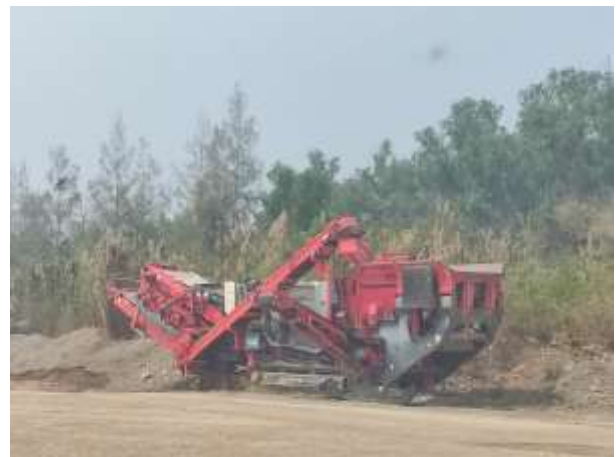
มาตรการป้องกันและแก้ไขผลกระทบสิ่งแวดล้อม	ผลการปฏิบัติตามมาตรการฯ	ปัญหา อุปสรรค และแนวทางแก้ไข	ภาพประกอบมาตรการ
1. เครื่อง Mobile Crusher ให้มีวัสดุปิดคลุมเครื่องบดหยาบและละเอียด ยึดรับแรงขนาดใหญ่ ตะแกรงร่อนคัดแร่ มูลดินทราย พร้อมติดตั้งเครื่องฉีดสเปรย์น้ำ หรือเครื่องเก็บฝุ่นแบบถุงกรอง บริเวณทุกจุดที่กำเนิดฝุ่นละออง เพื่อควบคุมและลดการฟุ้งกระจายของฝุ่นละออง พร้อมทั้งหมั่นดูแลบำรุงรักษาอาคารและอุปกรณ์ต่างๆ ให้สามารถใช้งานได้อย่างมีประสิทธิภาพและสม่ำเสมอ	-ในช่วงที่มีการใช้เครื่อง Mobile Crusher ทางโครงการมีการติดตั้งระบบดักฝุ่น และระบบสเปรย์น้ำให้กับเครื่องเครื่อง Mobile Crusher ของโครงการและมีเจ้าหน้าที่คอยดูแลอยู่ตลอดเวลาอย่างสม่ำเสมอ	-ไม่มี	รูปที่ 2-23 เครื่อง Mobile Crusher ของโครงการ

รูปที่ 2-23 เครื่อง Mobile Crusher ของโครงการ
(หยุดการใช้งาน)
