บทที่ 3

ผลการปฏิบัติตามมาตรการติดตามตรวจสอบ
ผลกระทบสิ่งแวดล้อม

การติดตามตรวจสอบผลกระทบสิ่งแวดล้อม โครงการ สมาร์ทคอนโด พระราม 2 ในระยะดำเนินการ ระหว่างเดือนมกราคม – มิถุนายน 2567 โครงการได้มอบหมายให้บริษัท แปซิฟิค แลบบอราตอรี จำกัด เป็นผู้ดำเนินการติดตามตรวจสอบผลการปฏิบัติตามมาตรการติดตามตรวจสอบผลกระทบสิ่งแวดล้อม ในด้านน้ำทิ้งจากโครงการ ด้านการจัดการขยะมูลฝอยภายในโครงการ ด้านระบบป้องกันอัคคีภัยและระบบสัญญาณเตือนภัย ด้านการใช้น้ำ และด้านการใช้ไฟฟ้า ตามข้อกำหนดในรายงานการวิเคราะห์ผลกระทบสิ่งแวดล้อมที่ได้รับการพิจารณาเห็นชอบจากสำนักงานนโยบายและแผนทรัพยากรธรรมชาติและสิ่งแวดล้อม เพื่อเปรียบเทียบผลการตรวจวัดกับค่ามาตรฐานตามที่กฎหมายกำหนด แสดงรายละเอียดดังตารางที่ 3-1 และรายละเอียดวิธีการเก็บตัวอย่างและวิธีการวิเคราะห์ แสดงดังตารางที่ 3-2

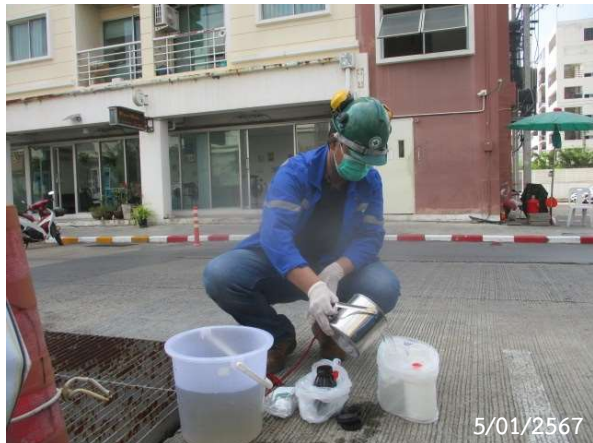
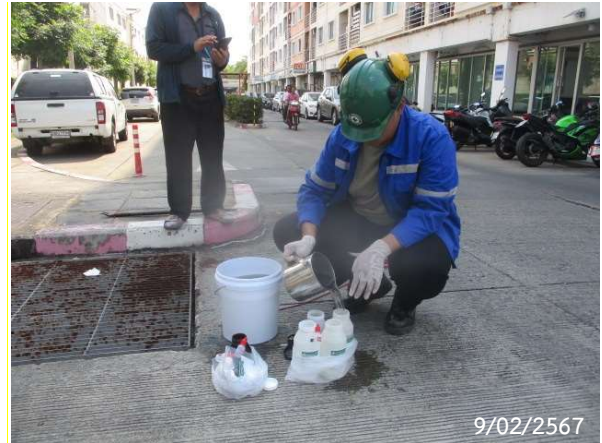
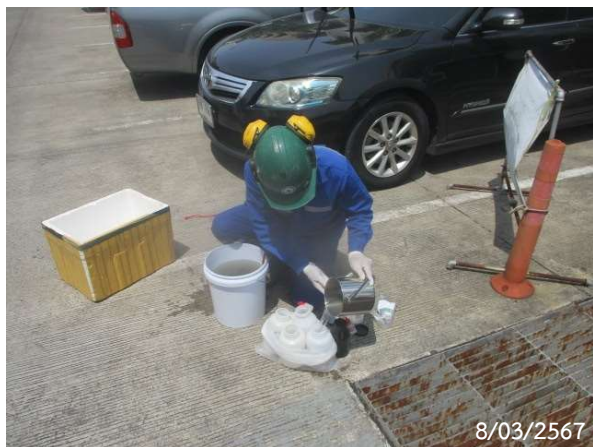
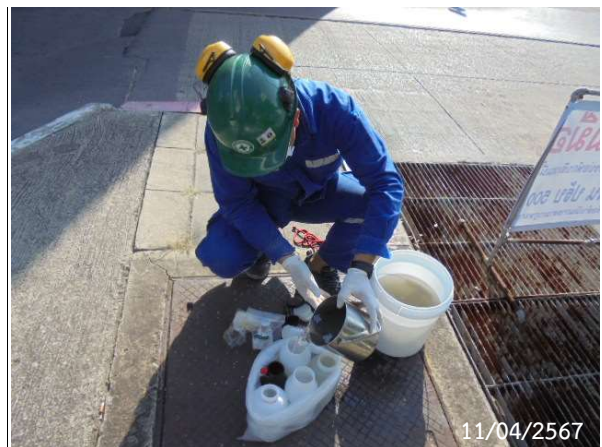
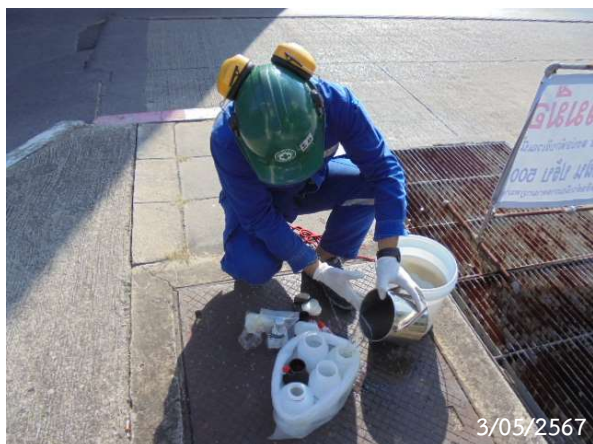
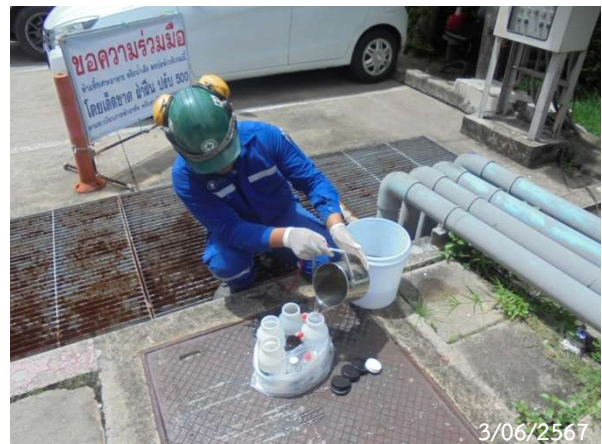
บริเวณน้ำทิ้งก่อนระบายออกสู่ท่อสาธารณะ
รูปที่ 3.1-2 แสดงการเก็บตัวอย่างคุณภาพน้ำทิ้ง
(ระหว่างเดือนมกราคม – มิถุนายน 2567)

บริเวณน้ำทิ้งก่อนระบายออกสู่ท่อสาธารณะ พบว่า ความเป็นกรด-ด่าง (pH) มีค่าระหว่าง 7.3 - 7.5 ปริมาณบีโอดี (Biological Oxygen Demand) มีค่าระหว่าง 10.0 - 19.5 มิลลิกรัมต่อลิตร ปริมาณของแข็งแขวนลอย (Suspended Solid) มีค่าระหว่าง 20.8 - 29.3 มิลลิกรัมต่อลิตร ปริมาณน้ำมันและไขมัน (Oil & Grease) มีค่าน้อยกว่า 5 มิลลิกรัมต่อลิตร ไนโตรเจนทั้งหมด (Total Kjeldahl Nitrogen) มีค่าระหว่าง 23.52 - 45.36 มิลลิกรัมต่อลิตร และแบคทีเรียกลุ่มฟีคอลโคลิฟอร์ม (Fecal Coliform Bacteria) มีค่าระหว่าง 200 - 9,200 เอ็มพีเอ็นต่อ 100 มิลลิลิตร

จากผลการตรวจวิเคราะห์คุณภาพน้ำทิ้ง จำนวน 1 จุด คือ บริเวณน้ำทิ้งก่อนระบายออกสู่ท่อสาธารณะ ระหว่างเดือนมกราคม – มิถุนายน 2567 พบว่า ส่วนใหญ่ดัชนีที่ตรวจวิเคราะห์มีค่าอยู่ในเกณฑ์ที่มาตรฐานกำหนด เมื่อเทียบกับมาตรฐานตามประกาศกระทรวงทรัพยากรธรรมชาติและสิ่งแวดล้อม เรื่อง กำหนดมาตรฐานควบคุมการระบายน้ำทิ้งจากอาคารบางประเภทและบางขนาด (ลงวันที่ 7 พฤศจิกายน พ.ศ. 2548) (อาคารประเภท ก) ยกเว้น ปริมาณที่เคเอ็น ในเดือนมกราคม และเดือนมิถุนายน 2567 มีค่าไม่อยู่ในเกณฑ์ที่มาตรฐานกำหนด ในส่วนดัชนีแบคทีเรียกลุ่มฟีคอลโคลิฟอร์ม (Fecal Coliform Bacteria) ยังไม่มีค่ามาตรฐานกำหนด ดังนั้น ทางโครงการฯ ควรตรวจสอบการเดินระบบและประสิทธิภาพการทำงานของอุปกรณ์สำหรับระบบบำบัดน้ำเสีย ได้แก่ เครื่องเติมอากาศ และถังตกตะกอน โดยตรวจสอบความเพียงพอต่อปริมาณอากาศที่จ่ายให้กับเครื่องเติมอากาศ และปริมาณตะกอนสะสมภายในถังตกตะกอน กรณีที่มีตะกอนสะสมในปริมาณมากต้องประสานให้หน่วยงานที่ได้รับอนุญาตดำเนินการสูบน้ำไปกำจัดให้ถูกต้องหลักวิชาการ นอกจากนี้ โครงการควรหมั่นทำความสะอาดท่อระบายน้ำทิ้ง และชุดลอกตะกอนอย่างสม่ำเสมอ อย่างไรก็ตามคุณภาพน้ำทิ้งหลังจากผ่านระบบการบำบัดน้ำเสียควรมีค่าอยู่ในเกณฑ์ที่มาตรฐานกำหนด
