งานจ้างที่ปรึกษาติดตามตรวจสอบผลการปฏิบัติตามมาตรการ
ที่กำหนดไว้ในรายงานการประเมินผลกระทบสิ่งแวดล้อม
ทำอากาศยานพิษณุโลก น่านนคร เพชร แม่ฮ่องสอน ลำปาง
แม่สอด ปาย เพชรบูรณ์ และแม่สะเรียง (ภาคเหนือ)

รายงานฉบับสมบูรณ์ เล่มที่ 1
(FINAL REPORT I)
ทำอากาศยานนานาชาติแม่สอด

บริษัท เอเซีย แล็บ แอนด์ คอนซัลแตนท์ จำกัด

กรกฎาคม 2567

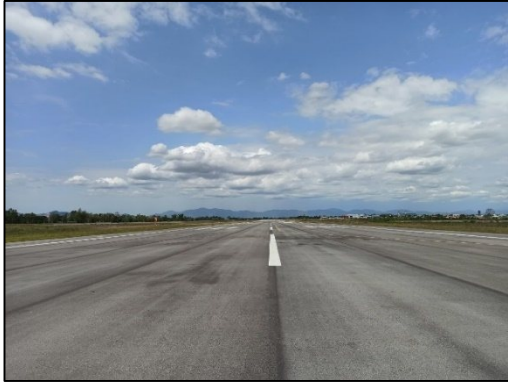
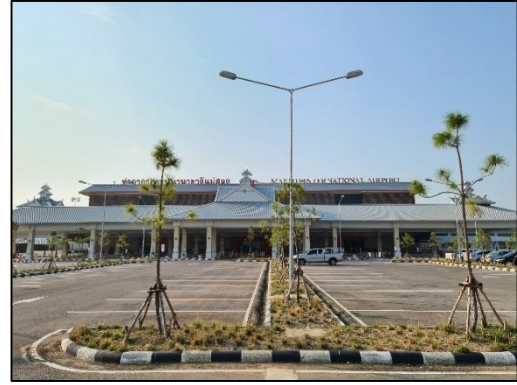
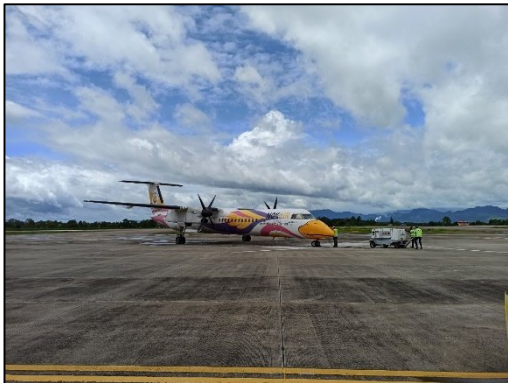
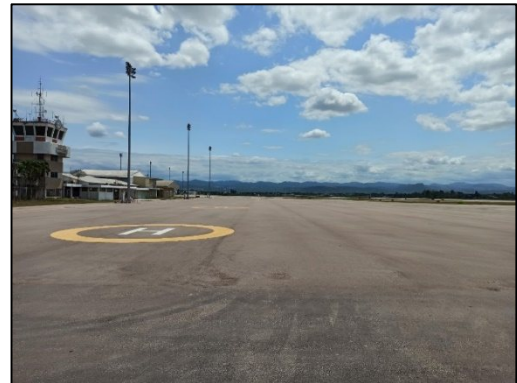
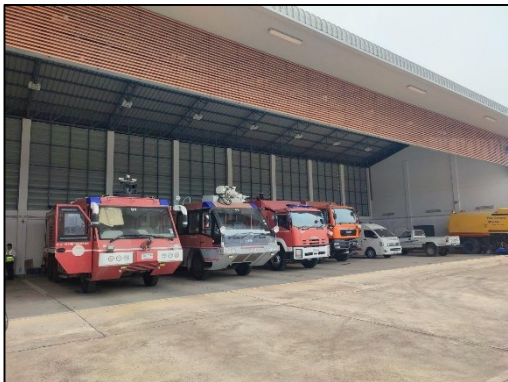
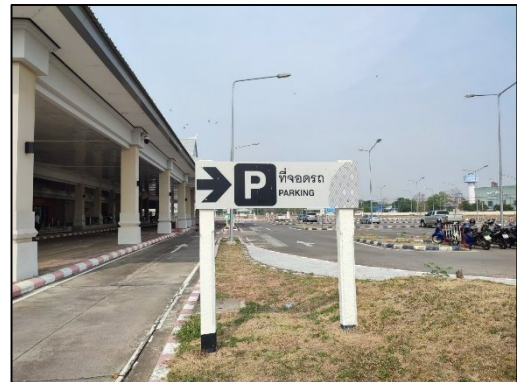
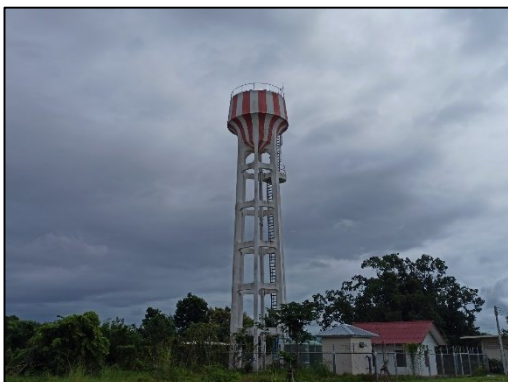
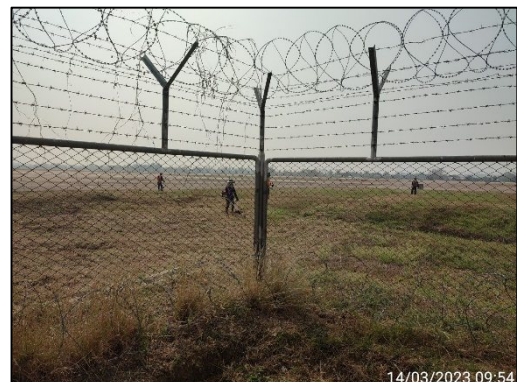
ภาพที่ 2.3-1 องค์ประกอบโครงการในปัจจุบัน (เดือนมิถุนายน พ.ศ.2567)

ทางวิ่ง (Runway)

อาคารที่พักผู้โดยสาร

ลานจอดอากาศยาน (Apron)

อาคารที่ทำการดับเพลิงและหน่วยกู้ภัย

ลานจอดรถยนต์

หอดึงสูงสำหรับเก็บน้ำใช้

แนวรั้วท่าอากาศยานนานาชาติแม่สอด

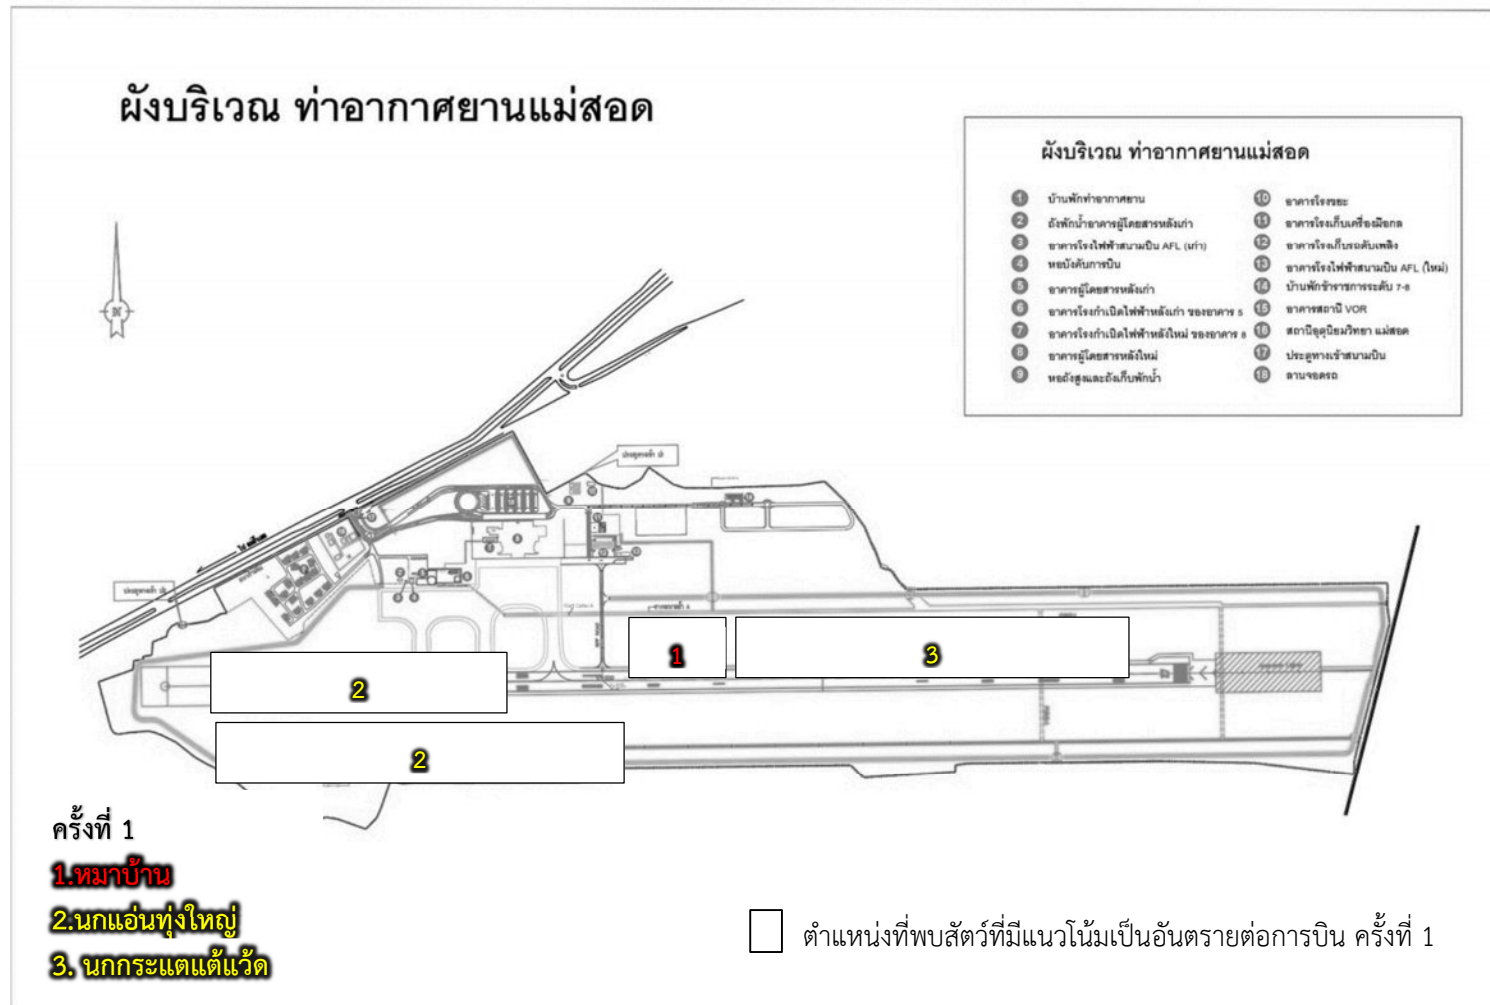
รูปที่ 5.6-1 ตำแหน่งที่พบสัตว์ที่เป็นอันตรายต่อการบินของท่าอากาศยานนานาชาติแม่สอด

เนื่องจากปัจจุบันบริเวณท่อระบายน้ำภายในพื้นที่ Airside ของท่าอากาศยานนานาชาติแม่สอด ยังไม่มีตะแกรงเหล็กป้องกัน จึงทำให้หมาบ้านใช้เป็นช่องทางที่สามารถเล็ดลอดผ่านท่อระบายน้ำเข้ามาภายในพื้นที่ท่าอากาศยานนานาชาติแม่สอดได้ ดังนั้นเพื่อป้องกันไม่ให้หมาบ้านหรือสัตว์ป่าชนิดอื่นๆ ใช้ช่องทางดังกล่าว เพื่อเล็ดลอดผ่านเข้ามายังพื้นที่ท่าอากาศยานนานาชาติแม่สอด ท่าอากาศยานนานาชาติแม่สอดต้องทำการติดตั้งตะแกรงเหล็กภายในท่อระบายน้ำ เพิ่มเติมรวมทั้งต้องทำการติดตามตรวจสอบสภาพตะแกรงเหล็กในบริเวณดังกล่าวเป็นประจำทุกเดือน หากพบว่าชำรุดต้องดำเนินการซ่อมแซมทันที

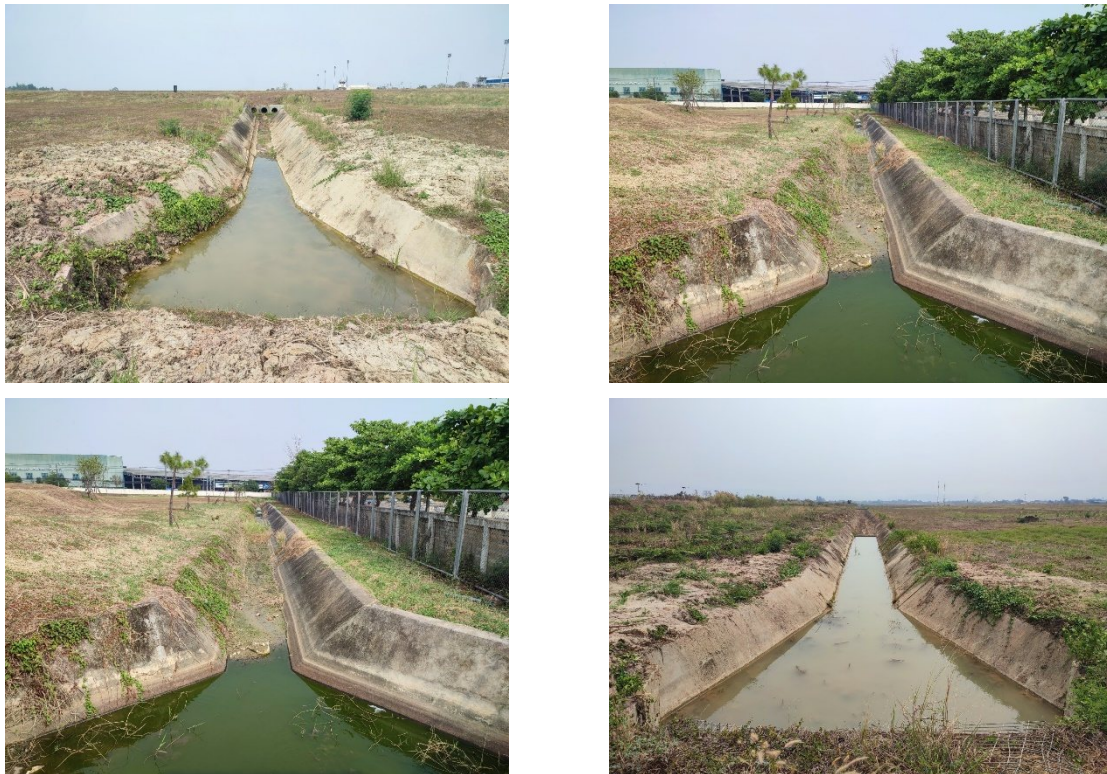
ภาพที่ 5.7-1 การตรวจสอบสภาพรางระบายน้ำภายในท่าอากาศยานนานาชาติแม่สอด

ผลการตรวจสอบสภาพการระบายน้ำ ได้ดำเนินการตรวจสอบ ครั้งที่ 1 เมื่อวันที่ 20 มีนาคม พ.ศ.2567 ซึ่งเป็นการติดตามตรวจสอบในช่วงฤดูแล้ง พบว่า รางระบายน้ำและท่อระบายน้ำต่างๆ อยู่ในสภาพที่สมบูรณ์ จากการตรวจสอบไม่พบวัชพืชขึ้นปกคลุมรางระบายน้ำ และจากการตรวจสอบไม่พบปัญหาด้านการระบายน้ำ (ภาพที่ 5.7-1)

ครั้งที่ 1 เมื่อวันที่ 20 มีนาคม พ.ศ.2567 (ฤดูแล้ง)
