ผลการปฏิบัติตามมาตรการติดตาม  
ตรวจสอบผลกระทบสิ่งแวดล้อม

## ผลการปฏิบัติตามมาตรการติดตามตรวจสอบผลกระทบสิ่งแวดล้อม

โครงการ Aspire Rattanatibet 3 (แอสปาย รัตนาธิเบศร์ 3) เป็นโครงการที่พักอาศัยดำเนินการโดย บริษัท เดอะแวลู พร็อพเพอร์ตี้ เวลลอปเม้นท์ จำกัด ตั้งอยู่ ถนนรัตนาธิเบศร์ ตำบลบางกระสอ อำเภอเมืองนนทบุรี จังหวัด นนทบุรี 11000 เป็นโครงการที่พัฒนาขึ้นเพื่อสนองความต้องการของลูกค้าระดับกลางถึงระดับสูงที่ต้องการที่อยู่อาศัย ซึ่งตั้งอยู่ในทำเลที่มีความพร้อมด้านสาธารณูปโภคและสาธารณูปการ มีการคมนาคมที่สะดวกรวดเร็ว อยู่ในเส้นทาง รถไฟฟ้ามวลขน ที่จะพัฒนาขึ้นใหม่ โครงการมีพื้นที่ 3 ไร่ 2 งาน 68.9 ตารางวา ออกแบบให้มีลักษณะเป็นอาคารชุด พักอาศัยสูง 26 ชั้น จำนวน 1 อาคารประกอบไปด้วยห้องพักอาศัยจำนวน 856 หน่วย และร้านค้า 1 หน่วย พร้อมทั้ง จอดรถยนต์ จำนวน 312 คัน และสิ่งอำนวยความสะดวกต่างๆ ที่สอดคล้องตามความต้องการของลูกค้า

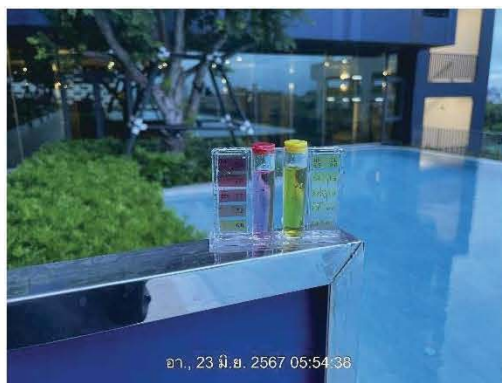
ภาพที่ 3.5.3-1 การตรวจวัดค่าความเป็นกรด-ด่าง และคลอรีน

ตามมาตรการติดตามตรวจสอบผลกระทบสิ่งแวดล้อมโครงการ Aspire Rattana Thibet 3 (แอสปาย รัตนาธิเบศร์ 3) กำหนดให้โครงการต้องมีการเก็บตัวอย่าง และตรวจวิเคราะห์คุณภาพน้ำบริเวณสระว่ายน้ำของโครงการจำนวน 2 จุด เป็นประจำทุกวัน วันละ 2 ครั้ง สำหรับพารามิเตอร์ที่กำหนดให้ตรวจวิเคราะห์ ได้แก่ ค่าความเป็นกรด-ด่าง (pH) คลอรีนอิสระ (Free Chlorine) ทั้งนี้ โครงการมีการตรวจวิเคราะห์โดยใช้ pH Test Kit และ Chlorine Test Kit ความถี่วันละ 2 ครั้ง ซึ่งผลการตรวจวิเคราะห์ค่าความเป็นกรด-ด่าง และคลอรีน แสดงดัง ภาพผนวก ง-1

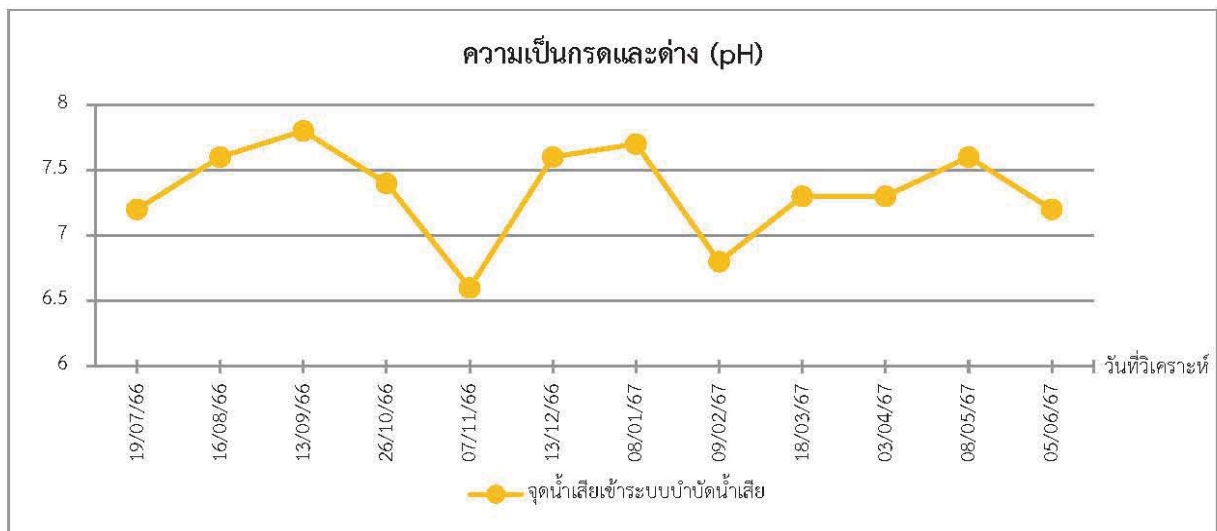
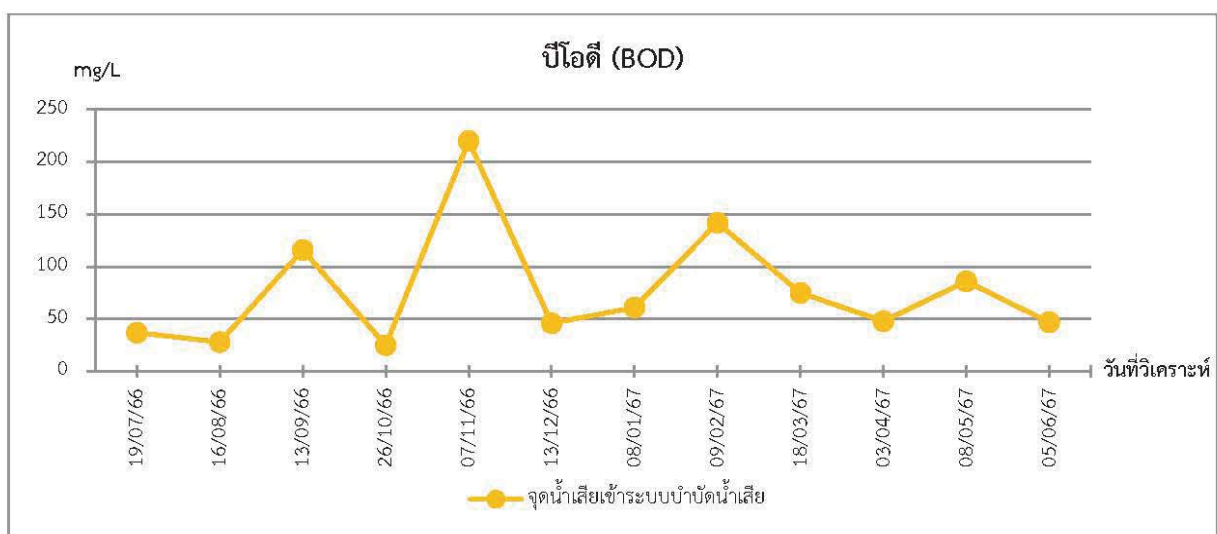
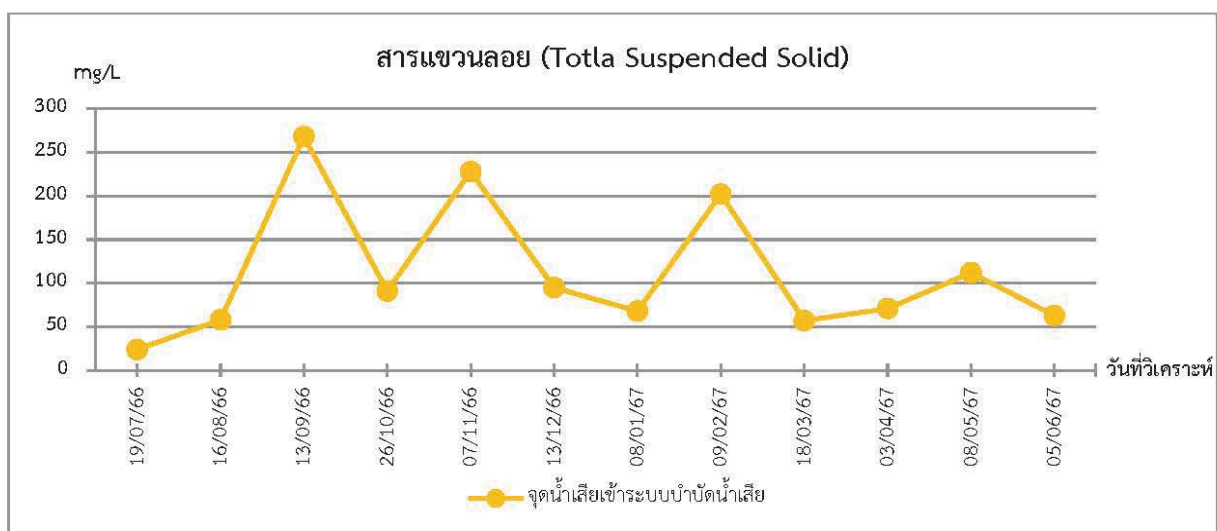
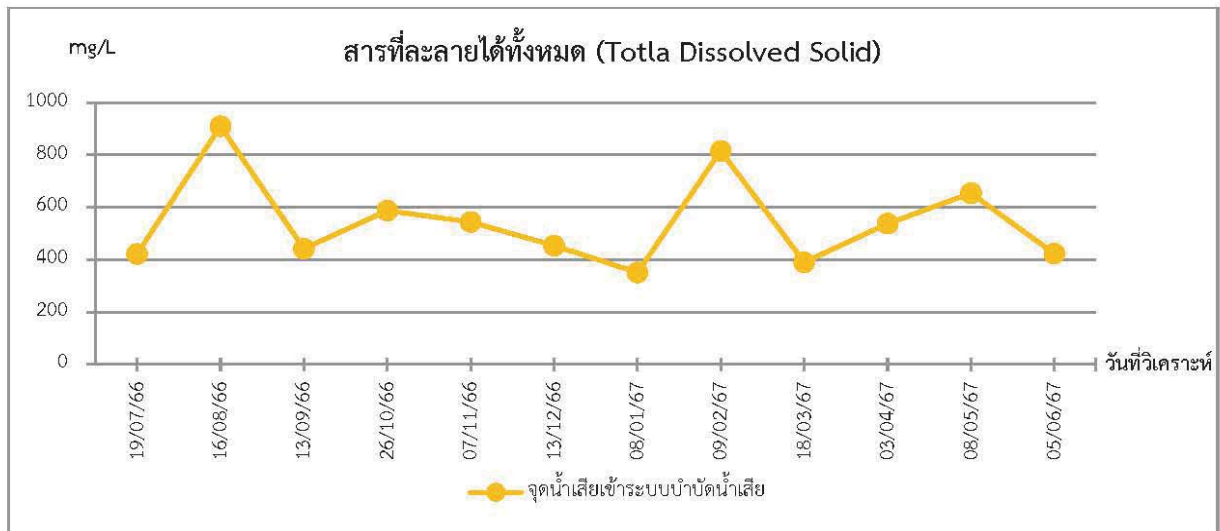
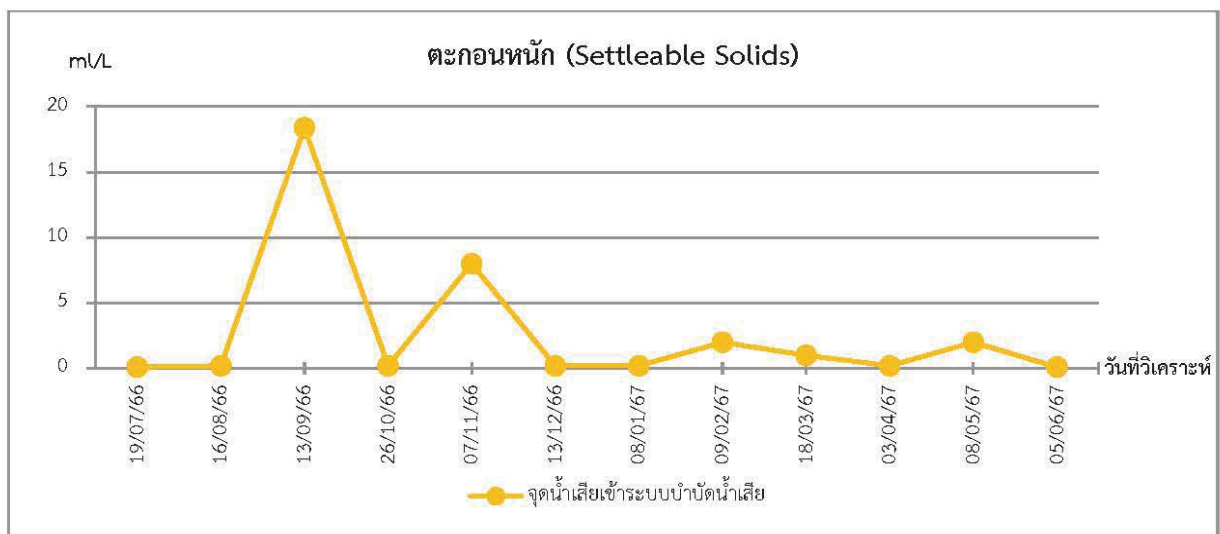
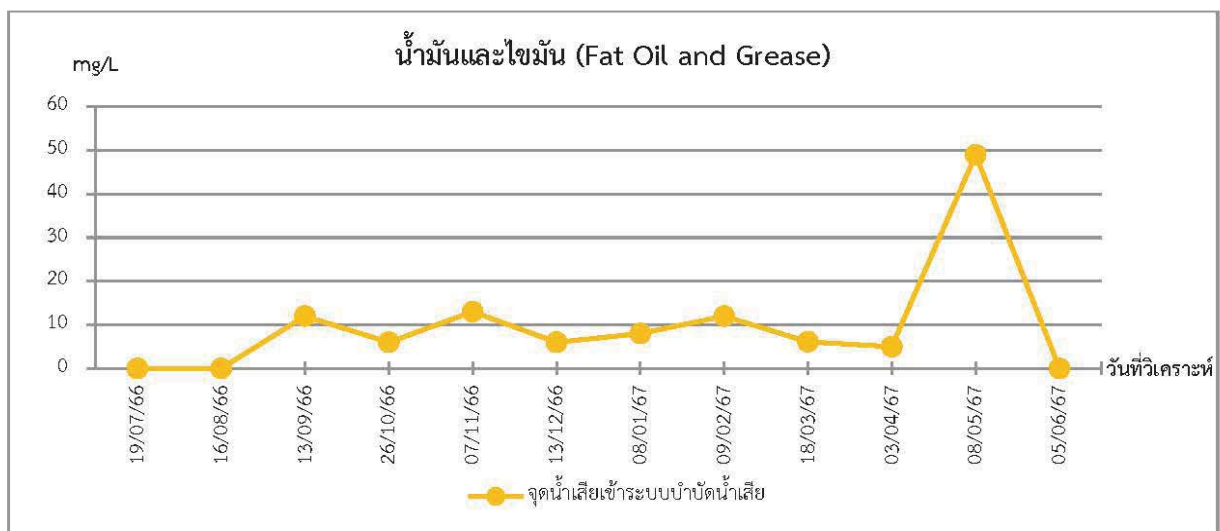
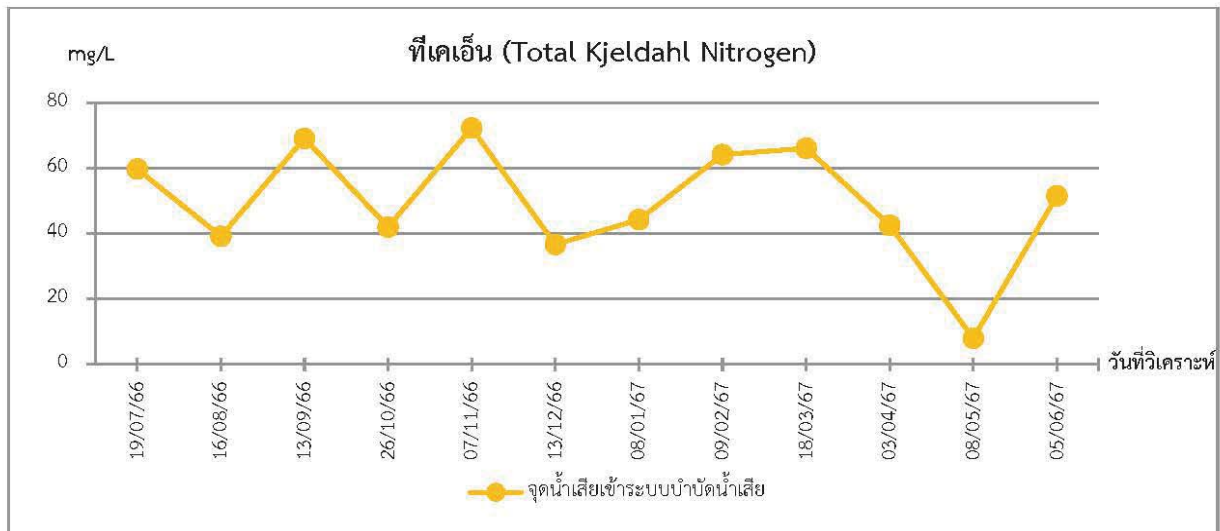
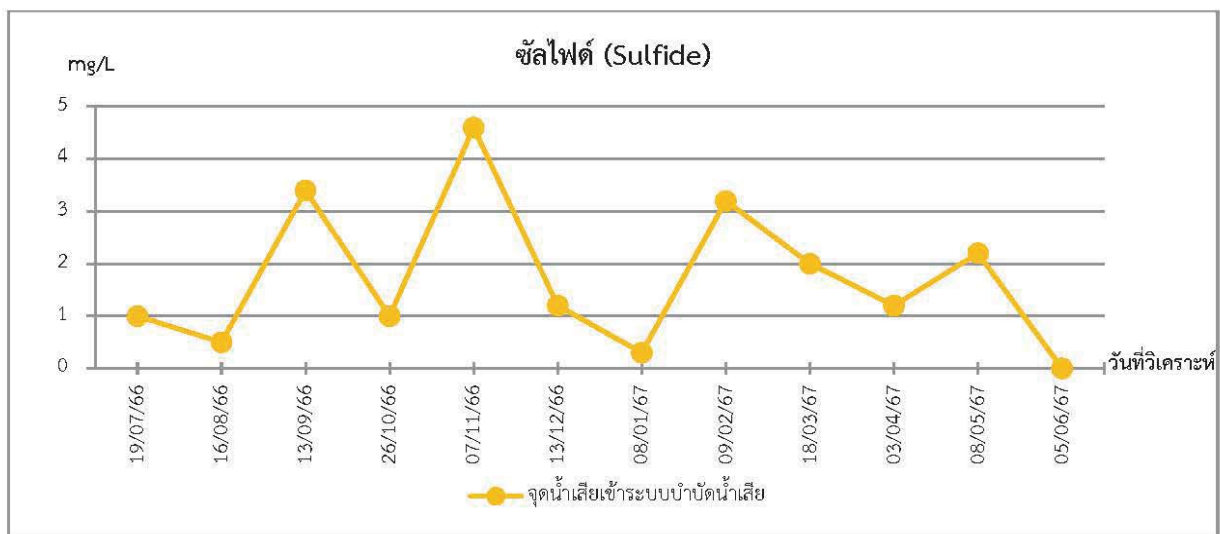
ภาพที่ 3.5.4-1 กราฟเปรียบเทียบผลการตรวจวิเคราะห์คุณภาพน้ำทิ้ง บริเวณน้ำเสียก่อนเข้าระบบบำบัดน้ำเสีย  
ในปี พ.ศ. 2566 ถึงปัจจุบัน

จากการตรวจวิเคราะห์คุณภาพน้ำระบบบำบัดน้ำเสียบริเวณบ่อตรวจคุณภาพน้ำทั้งก่อนระบายออกท่อสาธารณะระหว่างเดือนมกราคม ถึง มิถุนายน พ.ศ. 2567 พบว่า คุณภาพน้ำระบบบำบัดน้ำเสีย ทั้ง 3 จุดทุกพารามิเตอร์มีค่าอยู่ในเกณฑ์ค่ามาตรฐานตามประกาศกระทรวงทรัพยากรธรรมชาติและสิ่งแวดล้อม เรื่อง กำหนดมาตรฐานควบคุมการระบายน้ำทิ้ง จากอาคารบางประเภทและบางขนาด (ประเภท ก)

จากการเปรียบเทียบผลการตรวจวิเคราะห์คุณภาพน้ำระบบบำบัดน้ำเสีย พบว่า คุณภาพน้ำระบบบำบัดน้ำเสีย ทั้ง 3 จุด มีค่าอยู่ในเกณฑ์ค่ามาตรฐานตามประกาศกระทรวงทรัพยากรธรรมชาติและสิ่งแวดล้อม เรื่อง กำหนดมาตรฐานควบคุมการระบายน้ำทิ้ง จากอาคารบางประเภทและบางขนาด (ประเภท ก)
