ผลการปฏิบัติตามมาตรการติดตาม
ตรวจสอบผลกระทบสิ่งแวดล้อม

บทที่ 3

บัดนี้ นิติบุคคลอาคารชุด คอนโดเลต ไอซ์ ราชเทวี ได้มอบหมายให้ บริษัท ศูนย์วิเคราะห์น้ำ จำกัด ดำเนินการติดตามตรวจสอบการปฏิบัติตามมาตรการติดตามตรวจสอบผลกระทบสิ่งแวดล้อม โครงการ Condolette Ize Ratchatewi (ระยะดำเนินการ) ช่วงเดือนมกราคม ถึง มิถุนายน พ.ศ. 2567 ตามที่กำหนดไว้ในรายงานการวิเคราะห์ผลกระทบสิ่งแวดล้อม โดยเนื้อหาบทนี้จะเน้น ผลการปฏิบัติตามมาตรการติดตามตรวจสอบผลกระทบสิ่งแวดล้อม ซึ่งทาง บริษัท ศูนย์วิเคราะห์น้ำ จำกัด ทำการตรวจประเมินด้วยวิธี Walk through Survey พร้อมทั้งรวบรวมเอกสารหลักฐานต่างๆ และภาพถ่ายประกอบผลการปฏิบัติตามมาตรการฯ

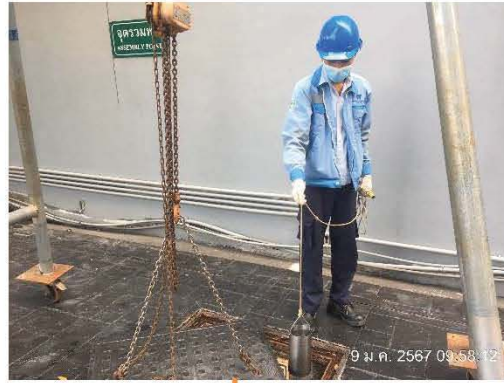
ภาพที่ 3.5.3-1 ตำแหน่งและการเก็บตัวอย่างคุณภาพน้ำทิ้ง

ตามมาตรการติดตามตรวจสอบผลกระทบสิ่งแวดล้อม โครงการ Condolette Ize Ratchatewi ได้กำหนดให้มีการตรวจวิเคราะห์คุณภาพน้ำทิ้ง จำนวน 3 จุด คือ น้ำทิ้งก่อนการบำบัด (บ่อปรับอัตราการไหล) น้ำทิ้งหลังการบำบัด (บ่อพักน้ำใส) และน้ำก่อนระบายออกนอกโครงการ (บ่อพักสุดท้ายพร้อมตะแกรงดักขยะ) ความถี่เดือนละ 1 ครั้ง ตลอดระยะเวลาเปิดดำเนินการ โดยมีพารามิเตอร์ที่ต้องทำการตรวจวัดดังนี้ ความเป็นกรด-ด่าง (pH) บีโอดี (BOD) สารแขวนลอย (Suspended Solid) ซัลไฟด์ (Sulfide) ปริมาณไนโตรเจน (TKN) น้ำมันไขมัน (Oil & Grease) และ ปริมาณโคลิฟอร์มทั้งหมด (Total Coliform Bacteria) โดยในระหว่าง เดือนมกราคม ถึง มิถุนายน พ.ศ. 2567 โครงการได้ดำเนินการตรวจวัดคุณภาพน้ำทิ้งเพียง 1 จุด คือ คุณภาพก่อนระบายออกนอกโครงการ (บ่อพักสุดท้ายพร้อมตะแกรงดักขยะ) (ภาพที่ 3.5.3-1) โดยมีความถี่และพารามิเตอร์ที่ตรวจวิเคราะห์เป็นไปตามที่ได้กำหนดไว้มาตรการฯ

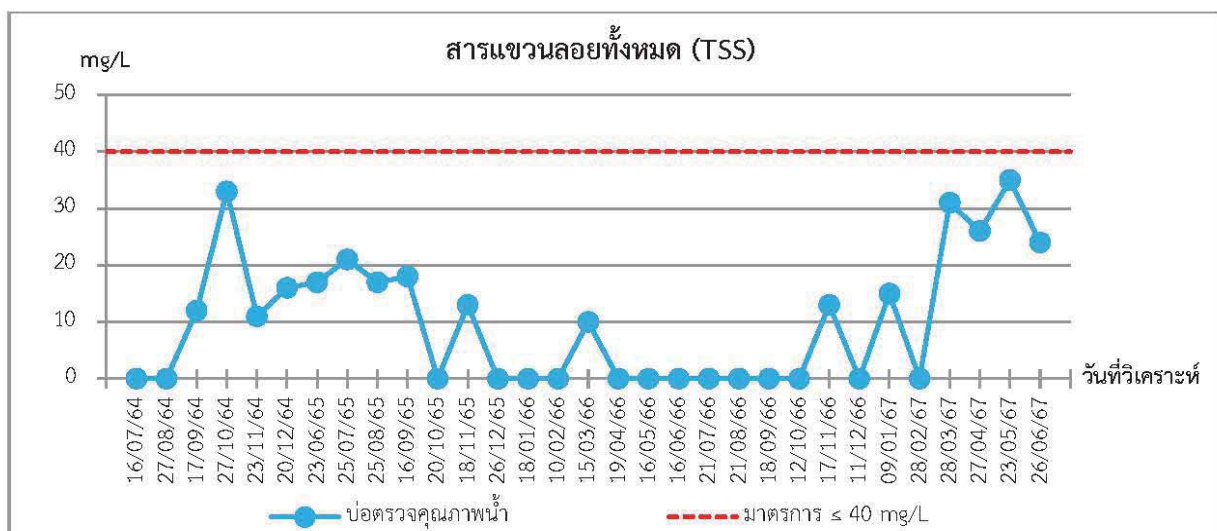
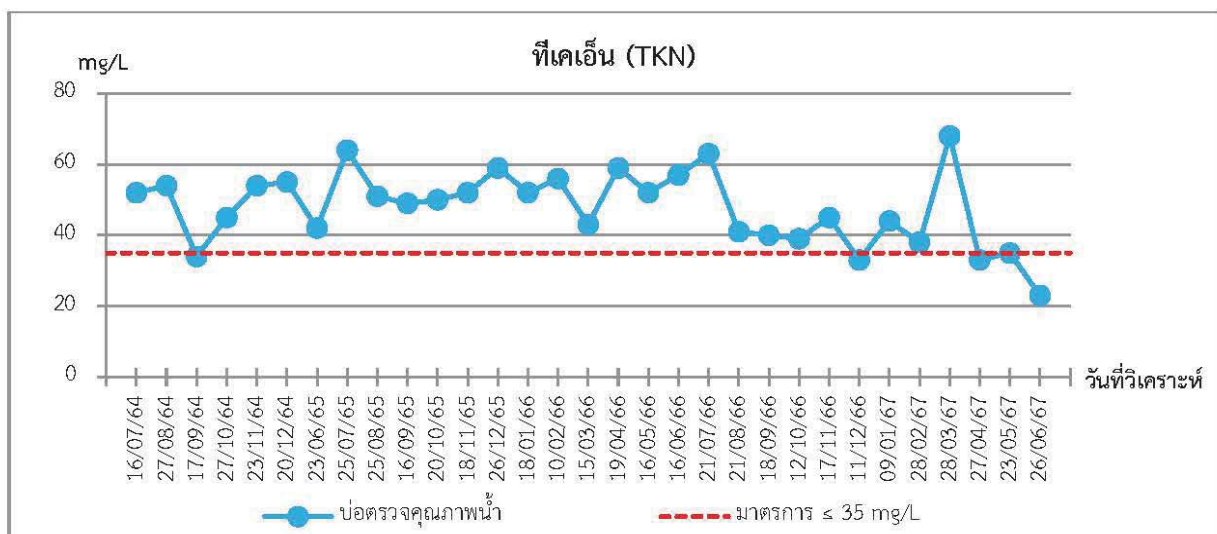
ภาพที่ 3.5.3-2 กราฟเปรียบเทียบคุณภาพน้ำทั้งบริเวณบ่อพักน้ำสุดท้าย ในปี พ.ศ. 2564 ถึงปัจจุบัน

จากผลการตรวจวัดคุณภาพน้ำทิ้ง ในปี 2564 - ปัจจุบัน พบว่า พารามิเตอร์ส่วนใหญ่มีค่าอยู่ในเกณฑ์มาตรฐาน ตามประกาศกระทรวงทรัพยากรธรรมชาติและสิ่งแวดล้อม เรื่องกำหนดมาตรฐานควบคุมการระบายน้ำทิ้งจากอาคารบางประเภทและบางขนาด (ประเภท ข) เว้นแต่ค่าบีโอดี (BOD) และค่าปริมาณไนโตรเจน (TKN) ที่มีค่าเกินเกณฑ์มาตรฐาน ดังแสดงในตารางที่ 3.5.3-2 และ ภาพที่ 3.5.3-2

จากผลการตรวจวัดคุณภาพน้ำทิ้งของอาคาร พบว่า ดัชนีที่ตรวจวิเคราะห์ส่วนใหญ่มีค่าอยู่ในเกณฑ์มาตรฐานกำหนด เจ้าหน้าที่ของโครงการควรควบคุมและดูแลระบบบำบัดน้ำเสียรวม เพื่อให้ประสิทธิภาพของระบบบำบัดคงสภาพที่ดี ดังนี้

- ผู้ดูแลควรตรวจสอบการทำงานของระบบเติมอากาศในบ่อเติมอากาศ และอุปกรณ์อื่นๆ ในระบบบำบัดน้ำเสีย ถ้าพบอุปกรณ์ที่ชำรุดควรดำเนินการแก้ไขทันที
- จากการตรวจวัดค่า SV 30 พบว่ามีปริมาณตะกอนจุลินทรีย์น้อยเกินไปมีค่าเท่ากับ 50 ml/l เจ้าหน้าที่โครงการที่ควรทำการเพิ่มระยะเวลาในการสูบตะกอนกลับให้มากขึ้น เพื่ออัตราการเจริญเติบโตของจุลินทรีย์ภายในบ่อเติมอากาศตะกอนจุลินทรีย์
- เมื่อเจ้าหน้าที่โครงการปฏิบัติตามข้อ 2 แล้วพบว่าตะกอนจุลินทรีย์เพิ่มเพียงเล็กน้อยหรือไม่เพิ่มขึ้น ให้นำตะกอนจุลินทรีย์จากบ่อเก็บตะกอนกลับมายังบ่อเติมอากาศอีกครั้ง
- เมื่อปฏิบัติตามข้อ 2 และ 3 แล้วพบว่ามีตะกอนจุลินทรีย์เพิ่มเพียงเล็กน้อยหรือไม่เพิ่มขึ้น ควรเติมตะกอนจุลินทรีย์ชนิดสด (Start up) เพื่อทดแทนจุลินทรีย์ที่ตายไป และเพื่อเพิ่มปริมาณจุลินทรีย์ในบ่อเติมอากาศให้เพียงพอต่ออัตราการบำบัดในระบบบำบัดน้ำเสีย
