### บทที่ 3

## การปฏิบัติตามมาตรการติดตามตรวจสอบผลกระทบสิ่งแวดล้อม

การติดตามตรวจสอบคุณภาพสิ่งแวดล้อมของ โครงการ เดอะ คอนเน็กซ์ชั้น 2 @ แคราย-รัตนวิเบศร์ 7 (ระยะดำเนินการ) บริษัท คอนเน็กซ์ชั้น ดีเวลลอปเม้นท์ จำกัด ดำเนินการจัดจ้าง บริษัท อะตอม เอนไวรอนเม้นทอล คอนซัลแตนท์ จำกัด โดยทำการตรวจวัดคุณภาพน้ำทั้ง บริเวณพื้นที่โครงการ ระหว่างเดือนมกราคม – มิถุนายน พ.ศ.2567

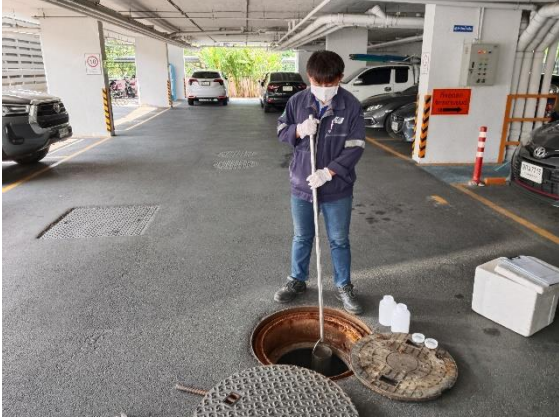
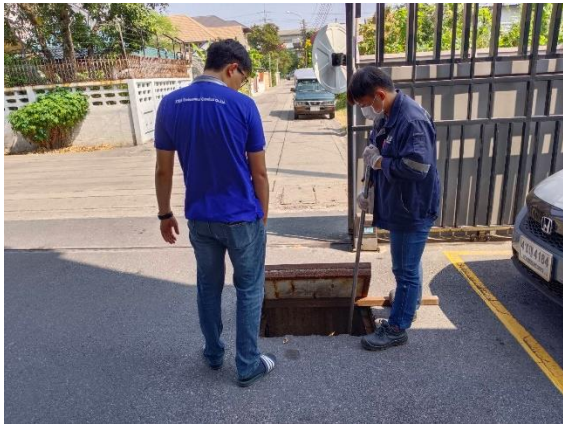
<p>บริเวณจุดรวบรวมน้ำทิ้งก่อนเข้าระบบบำบัดน้ำเสีย</p>	<p>บริเวณจุดรวบรวมน้ำทิ้งหลังผ่านระบบบำบัดน้ำเสีย</p>

<p>บริเวณจุดรวบรวมน้ำทิ้งก่อนระบายออกนอกโครงการ</p>	
<p><b>รูปที่ 3-1 จุดตรวจวัดคุณภาพน้ำทิ้ง (Waste Water Quality)</b> ของโครงการ เดอะ คอนเน็กซ์ชั้น 2 @ แคราย-รัตนวิเบศร์ 7 ระหว่างเดือนมกราคม – มิถุนายน 2567</p>
