ผลการปฏิบัติตามมาตรการป้องกันและ
แก้ไขผลกระทบสิ่งแวดล้อม

ผลการปฏิบัติตามมาตรการป้องกันและแก้ไขผลกระทบสิ่งแวดล้อม

ตารางที่ 2.2-1 มาตรการป้องกันและแก้ไขผลกระทบสิ่งแวดล้อม (ระยะดำเนินการ) โครงการ รัชดา ซิตี 18 (อาคารเพชร)

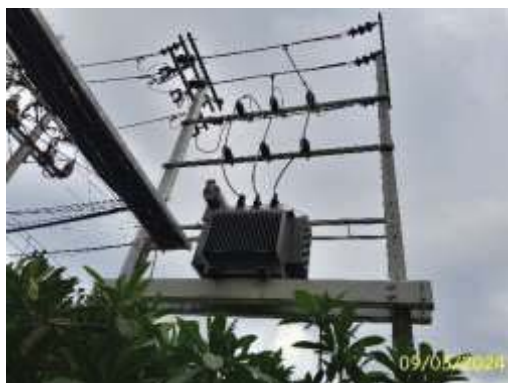
หม้อแปลงไฟฟ้า

4) ทำการรับกระแสไฟฟ้าแรงดันสูงจากการไฟฟ้านครหลวงเขตสามเสนเท่านั้น	✓	- โครงการได้ติดตั้งหม้อแปลงไฟฟ้าเพื่อรับกระแสไฟฟ้าจากการไฟฟ้านครหลวงเขตสามเสนเพียงแหล่งเดียวเท่านั้น โดยทางโครงการมีการตรวจสอบหม้อแปลงไฟฟ้าเป็นประจำทุกปี	-	ภาพที่ 2.2-1 การจัดการการใช้ไฟฟ้าและพลังงาน

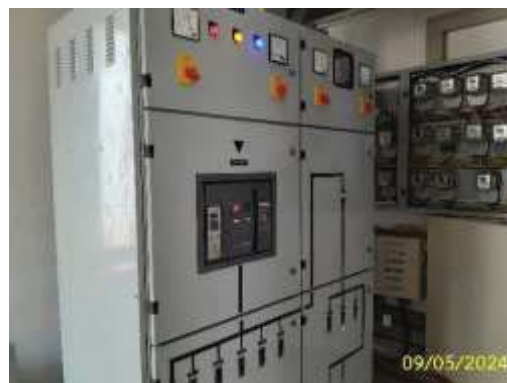
ห้องระบบไฟฟ้า (MDB)

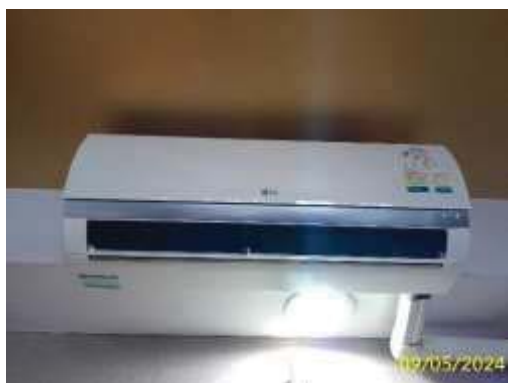
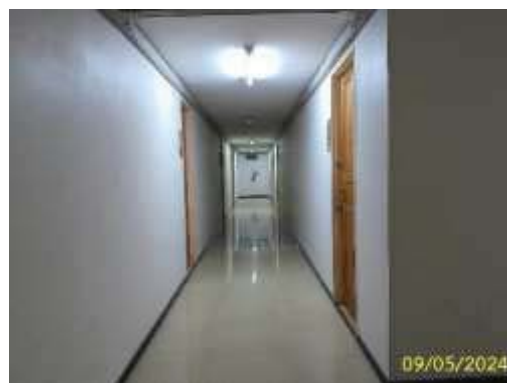
อุปกรณ์ไฟฟ้าชนิดประหยัดพลังงาน

1. ทรัพยากรสิ่งแวดล้อมทางกายภาพ					
1.1 สภาพภูมิประเทศภูมิพิทยธรณีวิทยา และแผ่นดินไหว	-	-	-	-	-
1.2 ลักษณะภูมิอากาศ ฝุ่นละออง ความชื้นสะท้อน ระดับเสียง และความร้อน	1) เลือกใช้หลอดไฟฟ้าชนิดประหยัดพลังงาน เพื่อช่วยลดมลภาวะทางความร้อน	✓	- โครงการได้เลือกใช้หลอดไฟฟ้าชนิดประหยัดพลังงาน มาใช้ภายในโครงการ	-	ภาพที่ 2.2-1 การจัดการการใช้ไฟฟ้าและพลังงาน

3.8 การใช้ไฟฟ้าและพลังงาน (ต่อ)	2) ควบคุมการใช้พลังงานตามการอนุรักษ์พลังงานสำหรับอาคาร โดยเลือกใช้เครื่องใช้ไฟฟ้าแบบประหยัดไฟเบอร์ 5 ที่ได้มาตรฐานของสำนักงานผลิตภัณฑ์อุตสาหกรรม (สมก.)	✓	- โครงการได้เลือกใช้อุปกรณ์ไฟฟ้าแบบประหยัดพลังงานมาใช้ภายในโครงการ เช่น เครื่องปรับอากาศประหยัดไฟเบอร์ 5	-	ภาพที่ 2.2-1 การจัดการการใช้ไฟฟ้าและพลังงาน

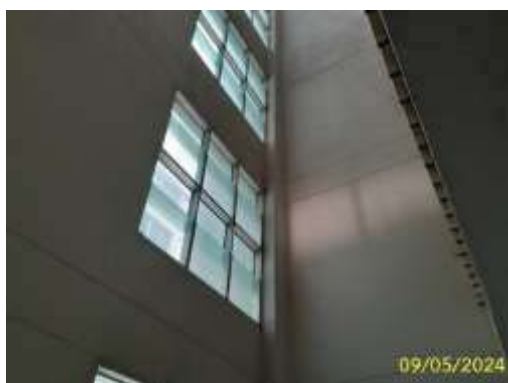
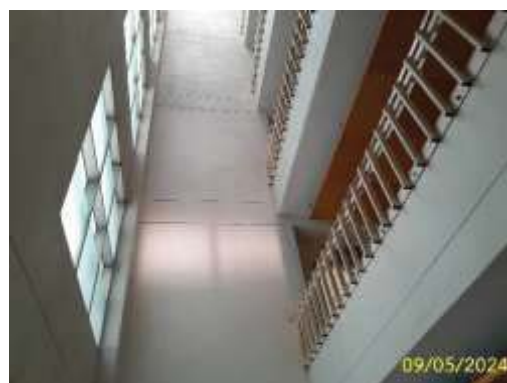
การใช้แสงสว่างจากธรรมชาติเพื่อประหยัดพลังงาน

3.8 การใช้ไฟฟ้าและพลังงาน	1) ออกแบบระบบแสงสว่างโดยเน้นการใช้แสงสว่างจากธรรมชาติ	✓ - อาคารโครงการถูกออกแบบให้มีช่องเปิดเพื่อรับแสงสว่างจากธรรมชาติ เช่น ประตู หน้าต่าง เลือกใช้วัสดุที่เป็นกระจกเพื่อเป็นการใช้แสงสว่างจากธรรมชาติแทนแสงสว่างจากหลอดไฟฟ้าในช่วงเวลากลางวัน	-	ภาพที่ 2.2-1 การจัดการการใช้ไฟฟ้าและพลังงาน

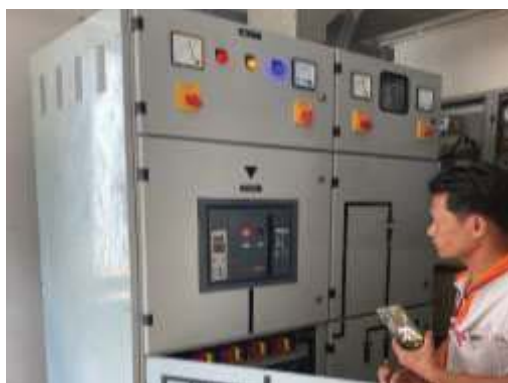
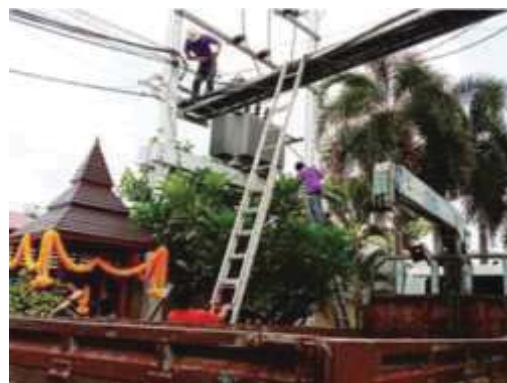
การตรวจสอบและซ่อมบำรุงหม้อแปลงไฟฟ้า

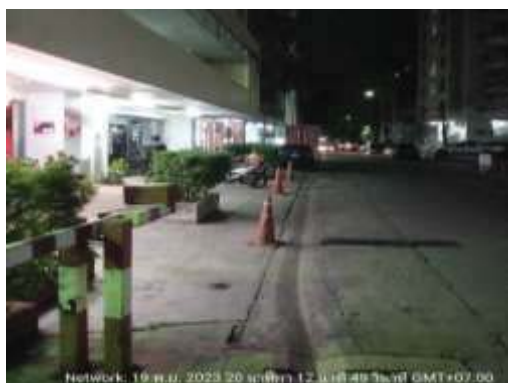
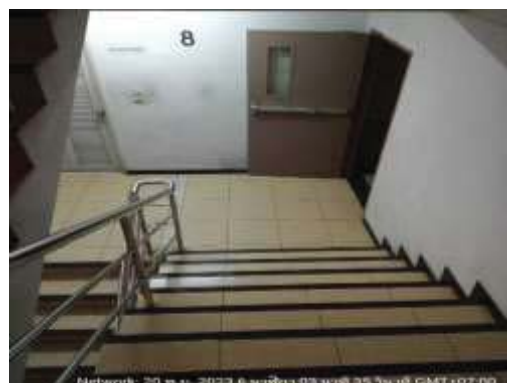
ภาพที่ 2.2-1 (ต่อ) การจัดการการใช้ไฟฟ้าและพลังงาน

แสงสว่างภายในและนอกอาคารในเวลากลางคืน

5) จัดให้มีการติดตั้งดวงไฟส่องสว่าง ทั้งในห้องพักทางเดินภายในอาคาร และบริเวณพื้นที่รอบโครงการเพื่อให้แสงสว่างและความสะดวกในการทำกิจกรรมต่างๆ	✓	- โครงการได้ติดตั้งไฟฟ้าส่องสว่างไว้ทั่วบริเวณโครงการทั้งภายในอาคารและรอบตัวอาคาร เพื่อให้แสงสว่างและความสะดวกในการทำกิจกรรมต่างๆ ในช่วงเวลากลางคืน	-	ภาพที่ 2.2-1 การจัดการการใช้ไฟฟ้าและพลังงาน

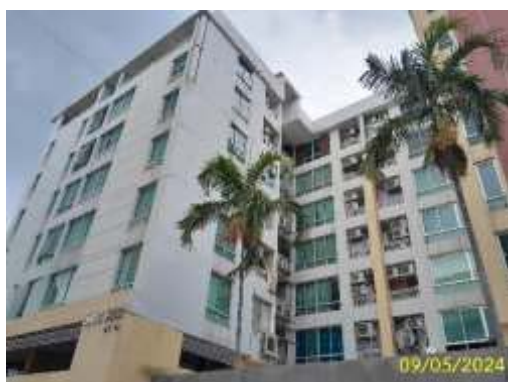
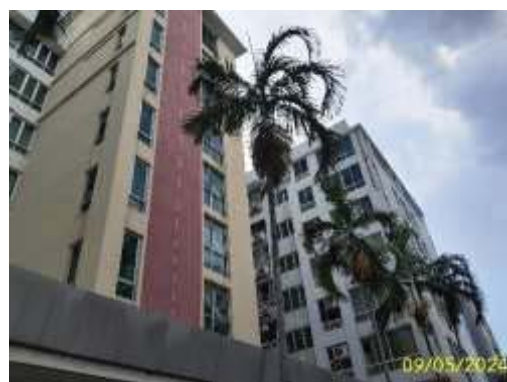
ภาพที่ 2.2-2 การจัดการทัศนียภาพและพื้นที่สีเขียว

สีตัวอาคารโทนอ่อนและกระจุยเขียวแบบตัดแสง

3) เลือกใช้สีและวัสดุก่อสร้างที่ไม่ก่อให้เกิดผลกระทบต่อสายตา ส่วน หลังคาเลือกใช้สีและวัสดุที่ไม่สะท้อนแสงมาก	✓	- อาคารโครงการถูกทาสีโทนอ่อน ซึ่งเป็นโทนเดียวกับ อาคารโดยรอบทำให้เกิดการขัดแย้งทางสายตา และเลือกใช้ กระจกเขียวแบบตัดแสงทำให้ไม่มีการสะท้อนแสงมากและไม่ ก่อให้เกิดผลกระทบต่อสายตา	-	ภาพที่ 2.2-2 การจัดการ ทัศนียภาพและพื้นที่สี เขียว

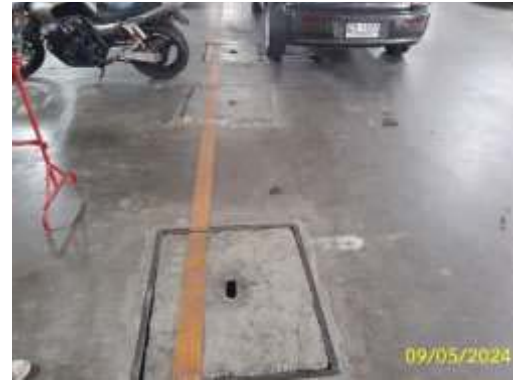
จุดที่ตั้งระบบบำบัดน้ำเสีย

2) จัดให้มีระบบบำบัดน้ำเสียสำเร็จรูปชนิดเติมอากาศแบบมีตัวกลางยึดเกาะ (Fixed Film Aeration) หรือระบบเทียบเท่าขนาด 50 ลบ.ม./วัน สำหรับอาคารเพชร จำนวน 2 ชุดบำบัด	✓	- โครงการได้จัดให้มีระบบบำบัดน้ำเสียสำเร็จรูปชนิดเติมอากาศแบบมีตัวกลางยึดเกาะ (Fixed Film Aeration) สามารถรองรับน้ำเสียได้ 50 ลบ.ม./วัน จำนวน 2 ชุด เพื่อรองรับน้ำเสียที่เกิดขึ้นภายในอาคารเพชร	-	ภาพที่ 2.2-3 การจัดการน้ำเสีย

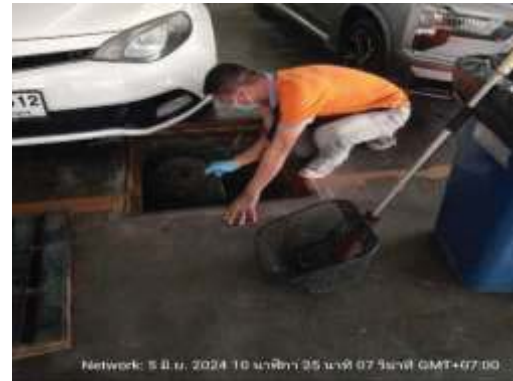
การตักกากตะกอนไขมัน

5) ทำการตกไขมันออกจากถังตกไขมันเป็นประจำทุกวัน วันละ 1 ครั้ง	✓ - โครงการได้จัดให้มีเจ้าหน้าที่ตรวจสอบบ่อดักไขมันเป็นประจำ หากพบว่ามีปริมาณสะสมมากที่อาจส่งผลกระทบต่อประสิทธิภาพการบำบัดน้ำเสีย จะดำเนินการตักออกทันที	-

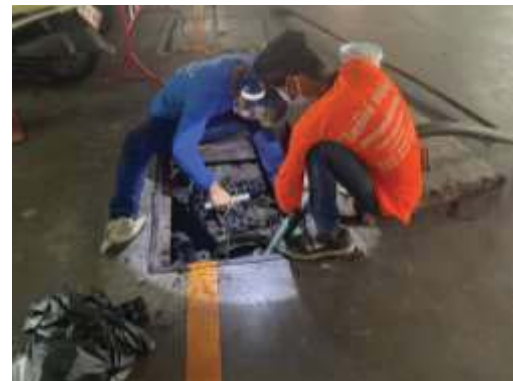
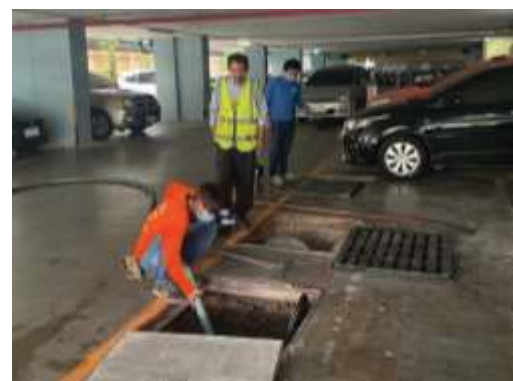
การสูบน้ำตะกอนส่วนเกินระบบบำบัดน้ำเสีย

4) ทำการสูบน้ำออกจากส่วนเกราะ ส่วนเติมอากาศ และส่วนตกตะกอนของระบบบำบัดน้ำเสียทุก 6 เดือน	✓ - โครงการได้จัดให้มีการสูบน้ำออกจากระบบบำบัดน้ำเสียทุก 6 เดือน	-	ภาพที่ 2.2-3 การจัดการน้ำเสีย

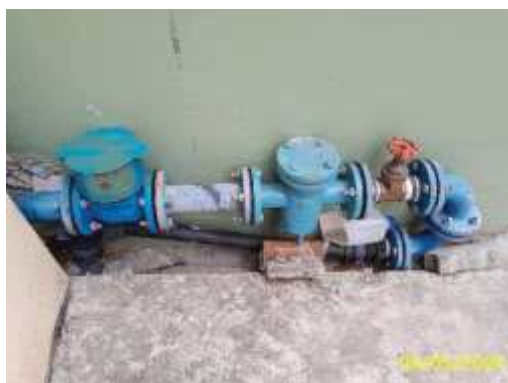
มิเตอร์รับน้ำประปา

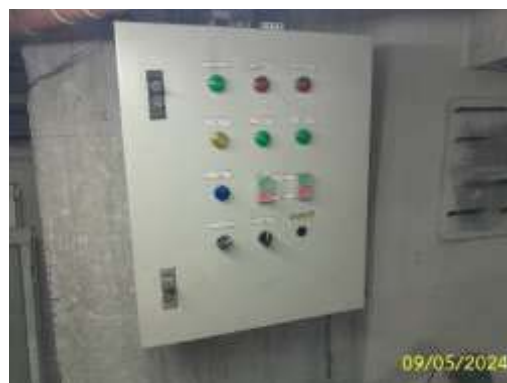
ตู้ควบคุมระบบน้ำใช้

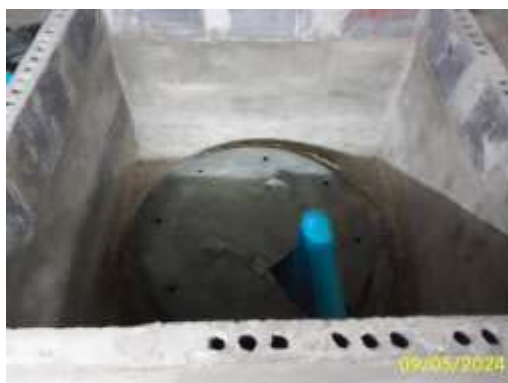
ปั๊มและถังเก็บน้ำใช้ใต้ดิน

2. ทรัพยากรสิ่งแวดล้อมด้านชีวภาพ					
2.1 ทรัพยากรชีวภาพบนบก	-	-	-	-	-
2.2 ทรัพยากรชีวภาพในน้ำ	-	-	-	-	-
3. คุณค่าการใช้ประโยชน์ของมนุษย์					
3.1 ระบบประปา/การใช้น้ำ	1) จัดให้มีถังเก็บน้ำชั้นใต้ดินเป็นถังคอนกรีตเสริมเหล็ก ขนาดความจุ 100.0 ลบ.ม. (กว้าง 4.0 เมตร ยาว 12.0 เมตร ลึก 2.5 เมตร) สำหรับอาคารเพชร และใช้ปั้มน้ำจำนวน 2 ชุด เพื่อสูบน้ำไปเก็บยังถังเก็บน้ำชั้นดาดฟ้าของแต่ละอาคาร	✓	- โครงการได้จัดให้มีถังเก็บน้ำใต้ดิน เป็นถังคอนกรีตเสริมเหล็ก ขนาดความจุ 50 ลูกบาศก์เมตร สำหรับสำรองน้ำใช้ภายในอาคารเพชร และมีปั้มน้ำ จำนวน 2 ชุด เพื่อสูบน้ำไปเก็บยังถังเก็บน้ำชั้นดาดฟ้า	-	ภาพที่ 2.2-4 การจัดการน้ำใช้

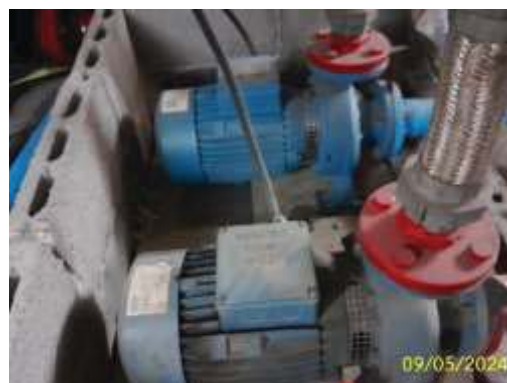
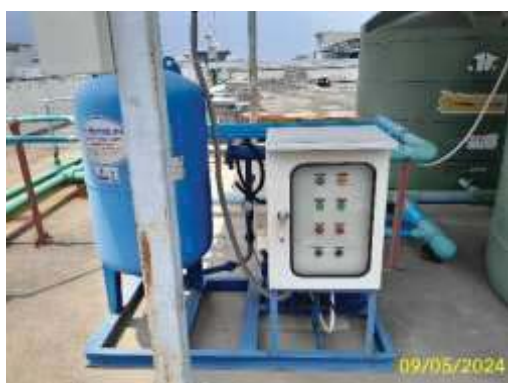
ปั๊มและถังเก็บน้ำใช้ชั้นดาดฟ้า

2) จัดให้มีถังเก็บน้ำชั้นดาดฟ้า เป็นถังคอนกรีตเสริมเหล็ก ขนาดความจุ 115.0 ลบ.ม. (กว้าง 5.75 เมตร ยาว 10.00 เมตร สูง 2.50 เมตร) สำหรับอาคารเพชร	✓	- โครงการจัดให้มีถังเก็บน้ำชั้นดาดฟ้า เป็นถังสำเร็จรูปจำนวน 4 ถัง ขนาดความจุรวม 16 ลูกบาศก์เมตร เพื่อสำรองน้ำใช้สำหรับอาคารเพชร	-	ภาพที่ 2.2-4 การจัดการน้ำใช้

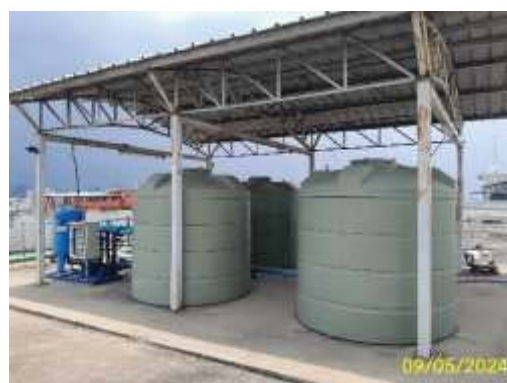
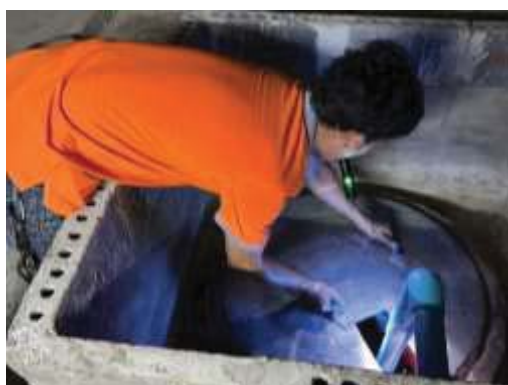
การตรวจเช็คระบบน้ำใช้

4) ตรวจสอบบำรุงรักษาท่อน้ำและถังเก็บน้ำให้อยู่ในสภาพดีและสะอาดอยู่เสมอ	✓	- โครงการได้จัดให้มีเจ้าหน้าที่คอยตรวจสอบและบำรุงรักษาระบบประปาและเส้นท่อน้ำให้อยู่สภาพดีอยู่เสมอ หากพบว่ามี การชำรุดหรือแตกหักจะดำเนินการแก้ไขทันที ในส่วนของถังเก็บน้ำใช้ทางโครงการได้จัดให้มีการถ่ายตะกอน	-	ภาพที่ 2.2-4 การจัดการน้ำใช้

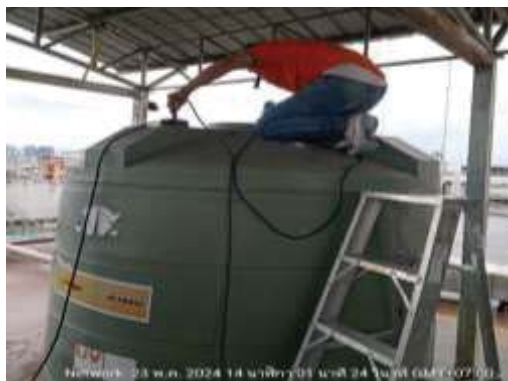
การล้างทำความสะอาดถังเก็บน้ำใช้

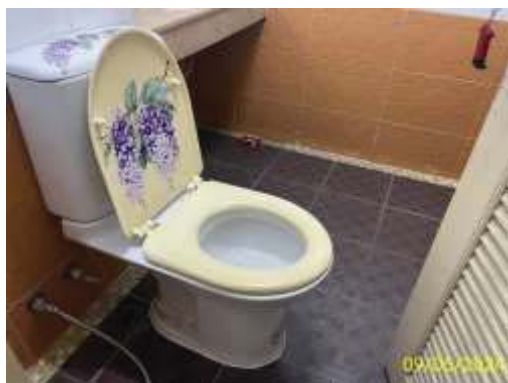
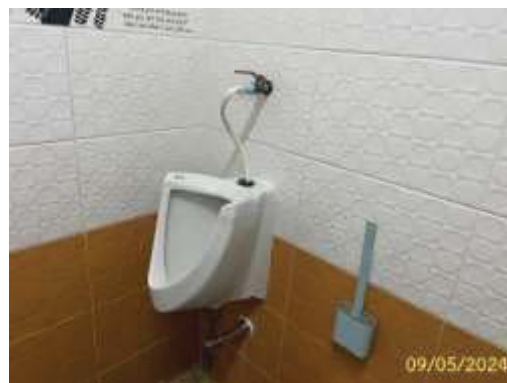
ภาพที่ 2.2-4 (ต่อ) การจัดการน้ำใช้

สุขภัณฑ์แบบประหยัดน้ำ

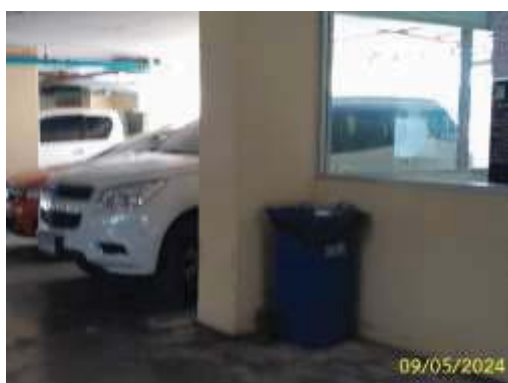
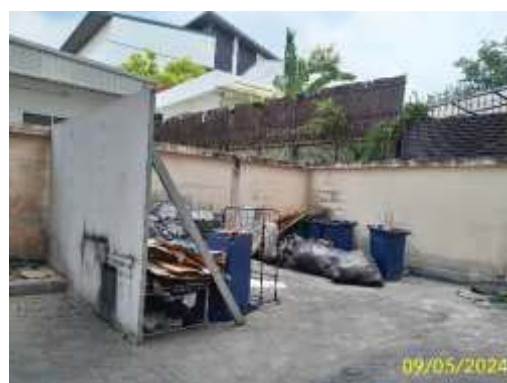
ถังรองรับมูลฝอยพื้นที่ส่วนกลาง

จุดพักมูลฝอยรวมของอาคาร

4) จัดให้มีห้องพักขยะมูลฝอยรวมบริเวณชั้นล่างของอาคารเพชร เป็นอาคารคอนกรีตรูปสี่เหลี่ยมจัตุรัส กว้าง 4.3 เมตร ยาว 4.3 เมตร สูง 2.5 เมตร มีประตูปิด-เปิด 2 ประตู ภายในแบ่งเป็นส่วนรองรับขยะมูลฝอยแห้งปริมาตร 4.0 ลบ.ม. และส่วนรองรับขยะมูลฝอยเปียกปริมาตร 2.4 ลบ.ม. สำหรับขยะมูลฝอยอันตรายจะรวบรวมไว้ในห้องพักขยะแห้งปริมาตร 0.8 ลบ.ม. สามารถรองรับขยะได้ทั้งหมด 7.4 ลบ.ม.	✓ - โครงการได้จัดให้มีจุดพักมูลฝอยรวมบริเวณชั้นล่างของอาคาร โดยจะมีการวางถังพลาสติกที่มีฝาปิดมิดชิดตั้งไว้เพื่อรองรับถังดำที่บรรจุมูลฝอย ซึ่งเพียงพอต่อการรองรับมูลฝอยที่เกิดขึ้นในปัจจุบัน	-	ภาพที่ 2.2-5 การจัดการมูลฝอย

5) โครงสร้างของห้องพักขยะมูลฝอยรวมต้องก่อสร้างตามหลักสุขาภิบาล โดยมีผนังทั้ง 4 ด้าน มีประตูปิด-เปิด 2 ด้าน และมีหลังคาคลุม เพื่อป้องกันกลิ่นเหม็นรบกวนและปัญหาน้ำชะขยะ	⊙ - โครงการได้จัดให้มีจุดพักมูลฝอยรวมบริเวณชั้นล่างของอาคาร โดยมีการตั้งถังพลาสติกที่มีความแข็งแรงและมีฝาปิดมิดชิด เพื่อป้องกันกลิ่นเหม็นและปัญหาน้ำชะขยะ	ตารางที่ 4-2	ภาพที่ 2.2-5 การจัดการมูลฝอย

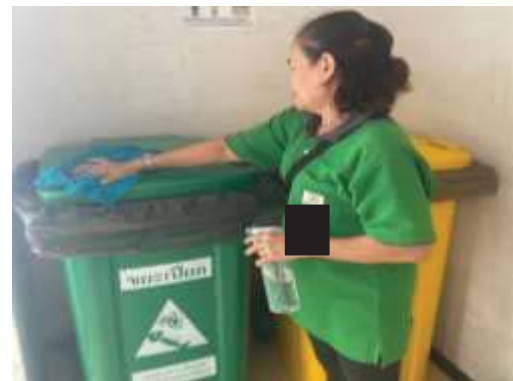
พนักงานเก็บขนมูลฝอยจากจุดพักมูลฝอยประจำชั้นไปยังจุดพักมูลฝอยรวม

3) จัดให้มีเจ้าหน้าที่ทำความสะอาดและเก็บรวบรวมขยะมูลฝอยจากส่วนต่างๆ ไปไว้ยังห้องพักขยะมูลฝอยรวมบริเวณชั้นล่างของแต่ละอาคารทุกวัน และประสานให้รถเก็บขนขยะของสำนักงานเขตห้วยขวางเข้ามาเก็บขนไปกำจัดทุกวัน	✓ - โครงการได้จัดให้เจ้าหน้าที่ทำความสะอาดทำการเก็บรวบรวมมูลฝอยจากจุดทิ้งมูลฝอยประจำชั้นและจุดต่างๆ ไปไว้ยังจุดพักมูลฝอยรวมของอาคารทุกวัน เพื่อรอให้รถเก็บขนของสำนักงานเขตห้วยขวางเข้ามาเก็บขนไปกำจัดทุก 2 วัน	-	ภาพที่ 2.2-5 การจัดการมูลฝอย

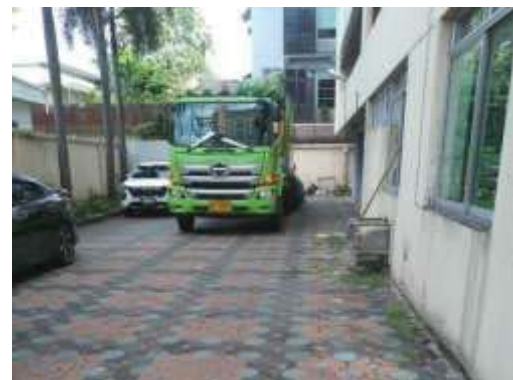
สำนักงานเขตห้วยขวางเข้ามาเก็บขนมูลฝอยไปกำจัด

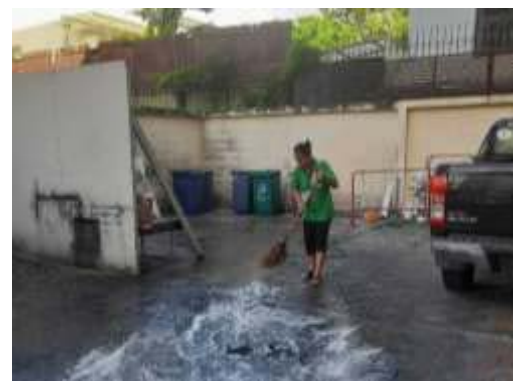
การล้างทำความสะอาดบริเวณจุดพักมูลฝอยรวม

7) จัดให้มีการทำความสะอาดห้องพักขยะมูลฝอยรวมอย่างน้อยสัปดาห์ละ 1 ครั้ง เพื่อล้างสิ่งสกปรก เศษขยะ และน้ำชะขยะซึ่งมีกลิ่นไม่พึงประสงค์ออกไป โดยใช้แปรงพลาสติกหรือแปรงทองเหลืองขัด และใช้น้ำจากบ่อหน่วงน้ำที่เก็บกักไว้มาล้างทำความสะอาดแทนการใช้ น้ำประปา โดยห้ามใช้น้ำยาหรือสารเคมีสำหรับทำความสะอาด และน้ำเสียจากการล้างห้องพักขยะต้องรวบรวมเข้าสู่ระบบบำบัดน้ำเสียของแต่ละอาคารเพื่อทำการบำบัดก่อนระบายออกจากพื้นที่โครงการ	✓ - โครงการได้จัดให้เจ้าหน้าที่ของโครงการดำเนินการล้างทำความสะอาดห้องพักมูลฝอยประจำชั้นและห้องพักมูลฝอยรวมเพื่อล้างสิ่งสกปรก เศษขยะ และป้องกันกลิ่นเหม็นรบกวนผู้พักอาศัย โดยน้ำเสียจากการล้างห้องพักมูลฝอยจะถูกรวบรวมเข้าสู่ระบบบำบัดน้ำเสียเพื่อทำการบำบัดก่อนระบายออกจากโครงการ	-	ภาพที่ 2.2-5 การจัดการมูลฝอย

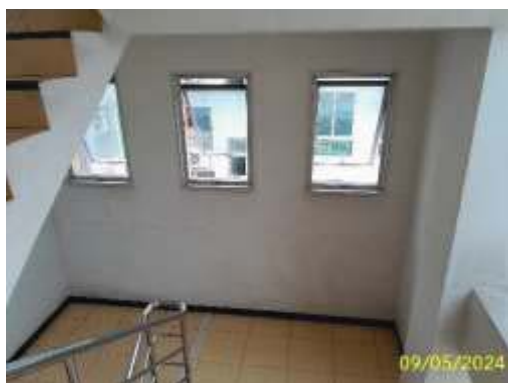
ช่องเปิดระบายอากาศ

3.4 การระบายอากาศ	1) จัดให้มีพัดลมระบายอากาศไว้บริเวณชั้นล่าง ซึ่งเป็นลานจอดรถขนาดไม่ต่ำกว่า 9,000 CFM/ชุด ติดตั้งไว้บริเวณชั้นล่างของอาคารเพชร 2 ชุด	✓	- โครงการจัดให้มีพัดลมระบายอากาศบริเวณชั้นล่างที่เป็นลานจอดรถของอาคารเพชร จำนวน 2 ชุด เพื่อระบายอากาศออกไปภายนอกอาคาร	-	ภาพที่ 2.2-6 การจัดการการระบายอากาศ

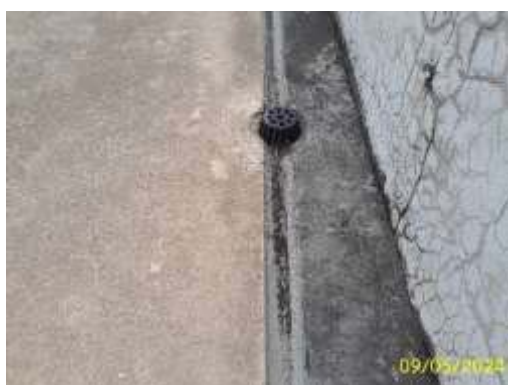
หัวรับน้ำฝน

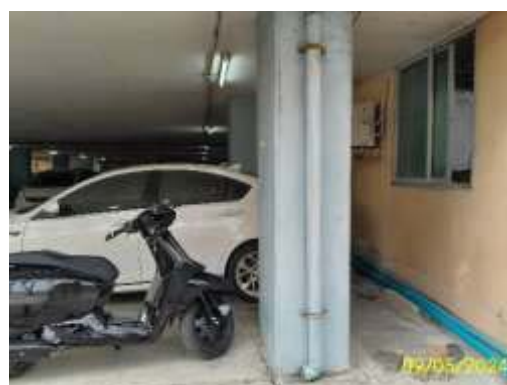
ท่อระบายน้ำฝน

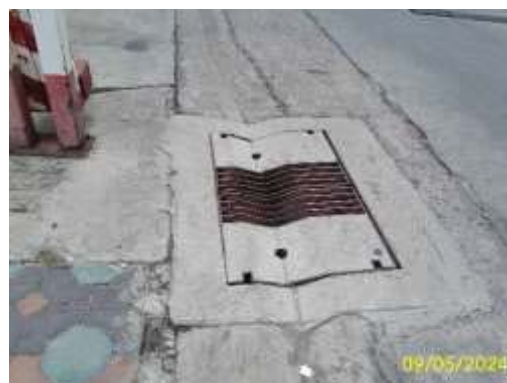
แนวบ่อหนองน้ำและท่อระบายน้ำหน้าโครงการ

3.5 การระบายน้ำและการป้องกัน น้ำท่วม (ต่อ)	2) จัดให้มีบ่อสำหรับหนองน้ำไว้ในโครงการขนาดความจุ 64.0 ลบ.ม. (กว้าง 4.0 เมตร ยาว 8.0 เมตร ลึก 2.0 เมตร) สำหรับรองรับน้ำฝนที่ตกลงมาภายในพื้นที่อาคารเพชร จำนวน 1 บ่อ	✓ - โครงการได้จัดให้มีบ่อหนองน้ำจำนวน 1 บ่อ มีขนาดความจุ 64 ลูกบาศก์เมตร เพื่อรองรับน้ำฝนที่ตกลงมาภายในพื้นที่อาคารเพชร	-	ภาพที่ 2.2-7 การจัดการ การระบายน้ำและการ ป้องกันน้ำท่วม

3) ทำการสูบน้ำฝนออกจากบ่อหนองน้ำทั้งในขณะฝนตกและเมื่อฝนหยุดตก โดยควบคุมให้ปั๊มน้ำทำการสูบน้ำออกจากบ่อหนองน้ำอาคารเพชรด้วยอัตราการระบายน้ำการสูบ 0.010 ลบ.ม./วินาที ซึ่งไม่เกินอัตราการระบายน้ำเดิมก่อนการพัฒนาโครงการ โดยอัตราการระบายน้ำเดิมบริเวณอาคารเพชร เท่ากับ 0.020 ลบ.ม./วินาที	✓ - โครงการได้ติดตั้งปั๊มน้ำเพื่อสูบน้ำออกจากบ่อหนองน้ำ โดยมีการควบคุมอัตราการระบายน้ำไม่ให้เกิดอัตราการระบายน้ำเดิมก่อนการพัฒนาโครงการ	-	ภาพที่ 2.2-7 การจัดการ การระบายน้ำและการ ป้องกันน้ำท่วม

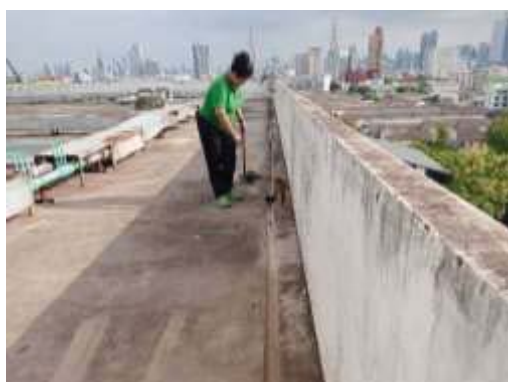
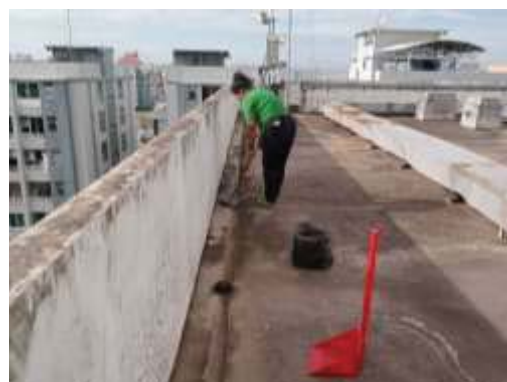
ภาพที่ 2.2-7 การจัดการการระบายน้ำและการป้องกันน้ำท่วม

การทำความสะอาดรางระบายน้ำ

6) ให้มีการตรวจสอบระบบระบายน้ำและทำการขุดลอก Manhole เป็นประจำอย่างน้อยปีละ 1 ครั้ง ในช่วงเดือนพฤษภาคมหรือก่อนเข้าฤดูฝน	✓ - โครงการได้จัดให้มีการตรวจสอบและทำความสะอาดระบบระบายน้ำทั้งบนอาคารและรอบอาคาร เพื่อไม่ให้เกิดการสะสมของตะกอนในรางระบายน้ำและบ่อพักน้ำที่เป็นสาเหตุให้เกิดการอุดตัน ซึ่งเป็นอุปสรรคในการระบายน้ำ	-	ภาพที่ 2.2-7 การจัดการ การระบายน้ำและการ ป้องกันน้ำท่วม

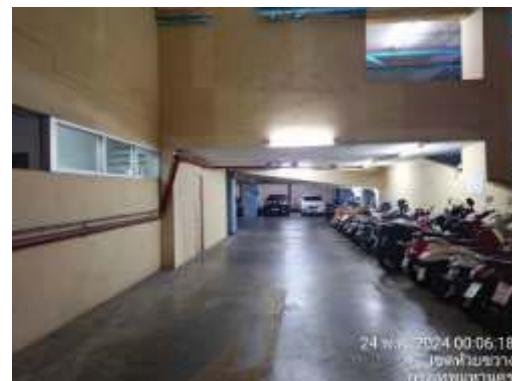
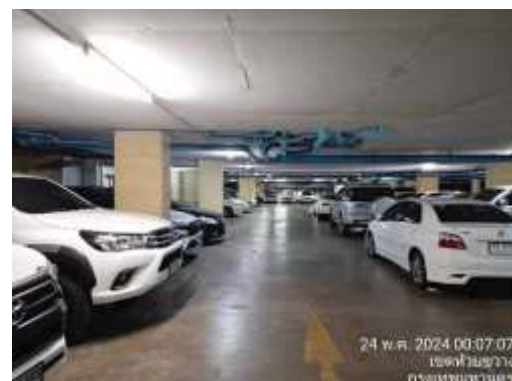
ไฟส่องสว่างตลอดแนวเส้นทางเดินรถและพื้นที่จอดรถในเวลากลางคืน

7) จัดให้มีไฟส่องสว่างตลอดแนวเส้นทางภายในโครงการ โดยใช้หลอดประหยัดไฟความส่องสว่างไม่น้อยกว่า 100 วัตต์	✓ - โครงการได้ติดตั้งไฟส่องสว่างตลอดแนวเส้นทางภายในโครงการ โดยมีการเลือกใช้หลอดไฟแบบประหยัดพลังงานที่มีความส่องสว่างเพียงพอต่อมองเห็นของผู้ใช้รถในเวลากลางคืน	-	ภาพที่ 2.2-8 การจัดการการคมนาคม

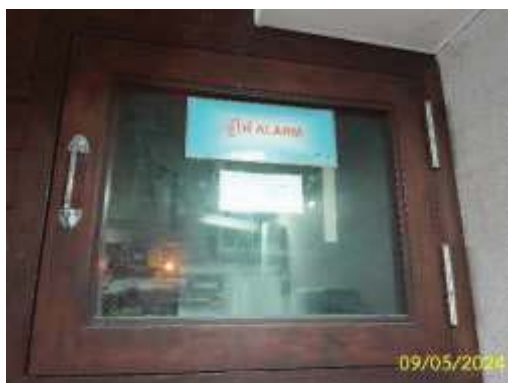
ตู้ควบคุมระบบแจ้งเหตุเพลิงไหม้

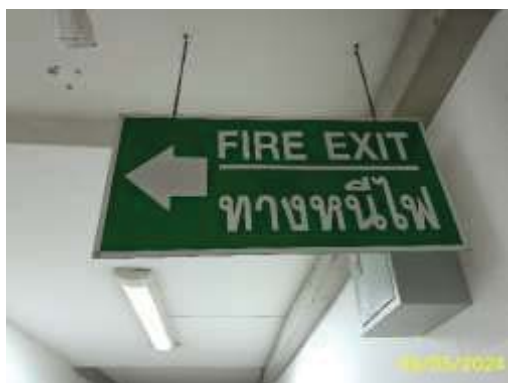
ป้ายแสดงเส้นทางหนีไฟ

4.2 สาธารณสุข อาชีวอนามัย และความปลอดภัย (ต่อ)	6) จัดให้มีป้ายแสดงเส้นทางหนีไฟและตำแหน่งของอุปกรณ์ดับเพลิง รวมทั้งวิธีการใช้อุปกรณ์อย่างชัดเจน	✓	- โครงการได้ติดตั้งแผนผังแสดงเส้นทางหนีไฟและตำแหน่ง ที่ตั้งอุปกรณ์ดับเพลิงไว้ทุกชั้น รวมทั้งติดป้ายวิธีการใช้อุปกรณ์ ไว้บริเวณจุดที่อุปกรณ์ตั้งอยู่ เพื่อให้สามารถใช้งานได้ทันที	-	ภาพที่ 2.2-10 การจัดการ ระบบป้องกันอัคคีภัย

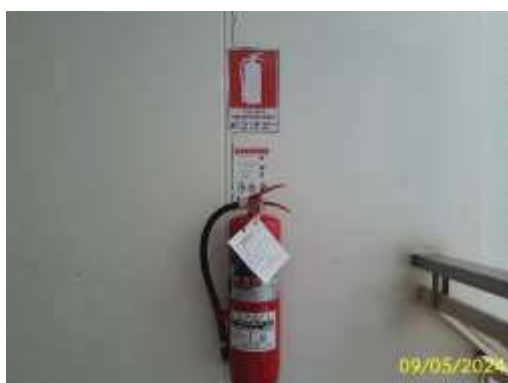
ถังดับเพลิงแบบมือถือ

10) จัดให้มีถังเคมีดับเพลิงแบบมือถือประเภทเคมีแห้ง ขนาดบรรจุถัง ละ 4 กก. ติดตั้งไว้ทุกชั้นของอาคาร โดยอาคารเพชรชั้นล่างและชั้น 2 ติดตั้งไว้ 3 ตำแหน่ง ส่วนชั้น 3 ถึงชั้น 8 ชั้นละ 5 ตำแหน่ง	✓	- โครงการได้ติดตั้งถังเคมีดับเพลิงแบบมือถือไว้ทุกชั้นของ อาคาร	-	ภาพที่ 2.2-10 การจัดการ ระบบป้องกันอัคคีภัย

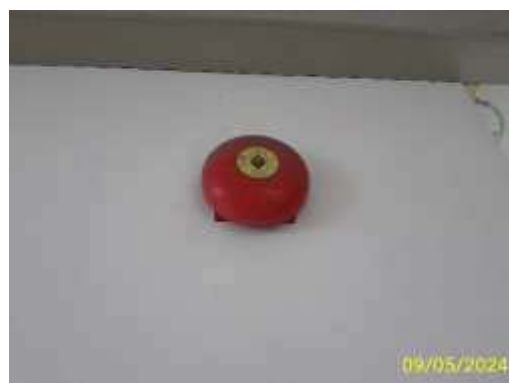
Alarm Bell

7) จัดให้มีระบบสัญญาณเสียงเตือนเหตุเพลิงไหม้ (Bell Alarm) เป็น กระดิ่งขนาด 6 นิ้ว ระดับเสียง 90 เดซิเบล โดยอาคารเพชรชั้นล่างและ ชั้น 2 มี 3 ตำแหน่ง และชั้น 3 ถึงชั้น 8 ชั้นละ 5 ตำแหน่ง ซึ่งเมื่อเกิด เหตุเพลิงไหม้จะต้องมีพนักงานกดกริ่งดังกล่าวดังกล่าวเพื่อเป็นสัญญาณให้ผู้ พักอาศัยอยู่ในโครงการทราบภายใน 3-5 นาที หลังจากเกิดเหตุ	✓	- โครงการได้ติดตั้งระบบสัญญาณเสียงเตือนเหตุเพลิงไหม้ (Bell Alarm) ไว้ทั่วบริเวณโครงการ เพื่อส่งสัญญาณให้ผู้ที่พัก อาศัยทราบ หากเกิดเหตุเพลิงไหม้หรือเกิดเหตุฉุกเฉินต่างๆ ภายในโครงการ	-	ภาพที่ 2.2-10 การจัดการ ระบบป้องกันอัคคีภัย

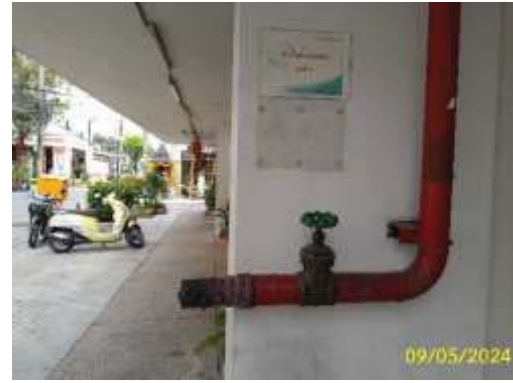
หัวรับน้ำดับเพลิง

8) จัดให้มีท่อยืน เป็นท่อโลหะผิวเรียบขนาดเส้นผ่าศูนย์กลาง 4 นิ้ว ติดตั้งตั้งแต่ชั้นล่างจนถึงชั้นบนสุดของอาคาร โดยท่อยืนทั้งหมดต้อง ต่อมาจากถังเก็บน้ำชั้นหลังคาของทั้ง 3 อาคาร เข้าสู่หัวต่อสายฉีดน้ำ ดับเพลิงซึ่งอยู่ในตู้อุปกรณ์ดับเพลิง	✓	- โครงการได้ติดตั้งท่อยืนที่มีการเชื่อมต่อจากถังเก็บน้ำสำรอง ของอาคาร เข้าสู่ตู้เก็บสายฉีดน้ำดับเพลิง	-	ภาพที่ 2.2-10 การจัดการ ระบบป้องกันอัคคีภัย

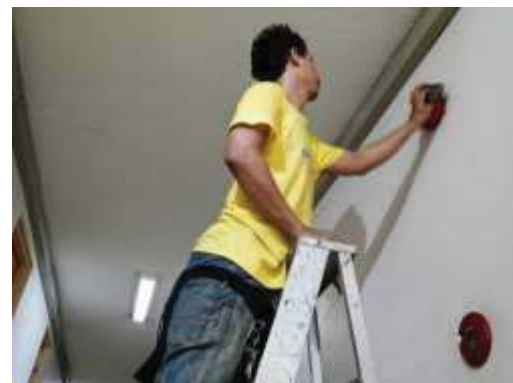
ภาพที่ 2.2-10 (ต่อ) การจัดการระบบป้องกันอัคคีภัย

การตรวจสอบอุปกรณ์ในระบบป้องกันอัคคีภัย
