### บทที่ 3

## การปฏิบัติตามมาตรการติดตามตรวจสอบผลกระทบสิ่งแวดล้อม

การติดตามตรวจสอบคุณภาพสิ่งแวดล้อมของ โครงการ นิช ไอดี สุขุมวิท 113 (ชื่อเดิม โครงการ เดอะ คิท์ พลัส สุขุมวิท 113 เฟส 2) (ระยะดำเนินการ) บริษัท เสนาดีเวลลอปเม้นท์ จำกัด (มหาชน) ดำเนินการจัดจ้าง บริษัท อะตอม เอนไวรอนเมนทอล คอนซัลแตนท์ จำกัด โดยทำการตรวจวัดคุณภาพน้ำทิ้งและคุณภาพน้ำสระว่ายน้ำ บริเวณพื้นที่โครงการ ระหว่างเดือน มกราคม – มิถุนายน พ.ศ.2567

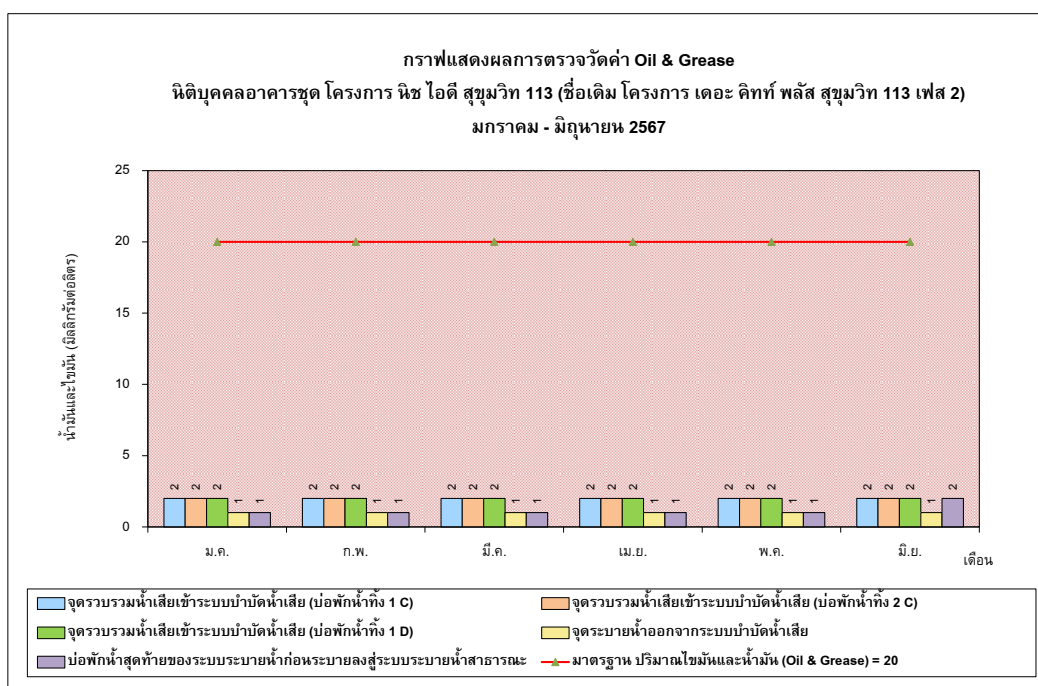
**กราฟที่ 3-5** แสดงผลการวิเคราะห์น้ำมันและไขมัน (Oil & Grease) บริเวณระบบบำบัดน้ำเสีย  
 ของโครงการ นิช ไอดี ซูซูมวิท 113 (ชื่อเดิม โครงการ เดอะ คิทท์ พลัส ซูซูมวิท 113 เฟส 2)  
 ระหว่างเดือนมกราคม – มิถุนายน 2567

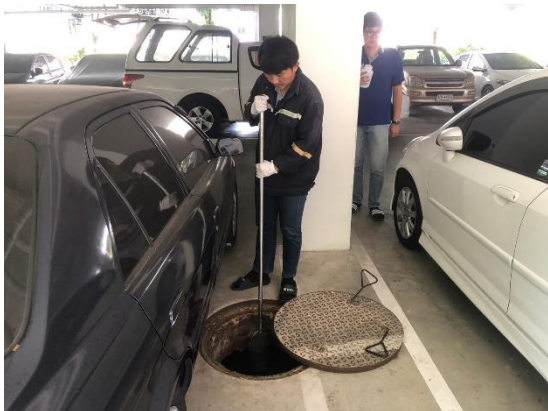
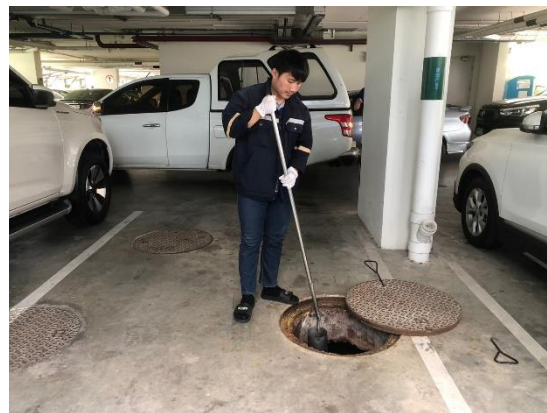
จุดรวบรวมน้ำเสียเข้าระบบบำบัดน้ำเสีย

**รูปที่ 3-1 จุดตรวจวัดคุณภาพน้ำทิ้ง (Waste Water Quality)**  
ของโครงการ นิช ไอดี สุขุมวิท 113 (ชื่อเดิม โครงการ เดอะ คิทช์ พลัส สุขุมวิท 113 เฟส 2)  
ระหว่างเดือนมกราคม – มิถุนายน 2567

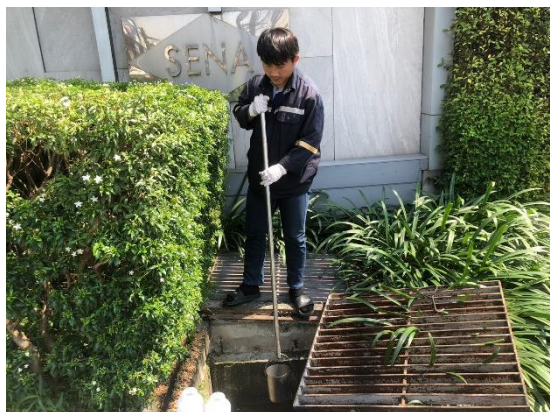
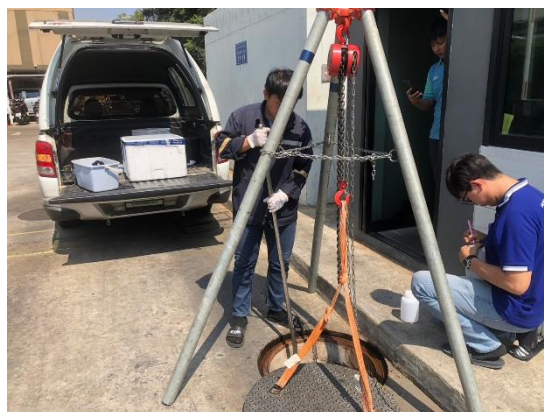
จุดระบายน้ำออกจากระบบบำบัดน้ำเสีย

บ่อบำบัดน้ำสุดท้ายของระบบระบายน้ำก่อนระบายลงสู่  
ระบบระบายน้ำสาธารณะ

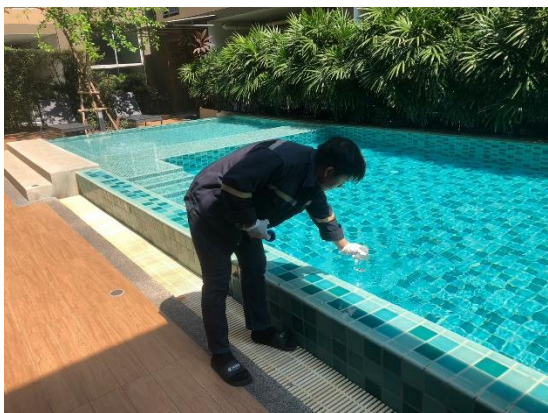
สระว่ายน้ำสำหรับผู้ใหญ่

**รูปที่ 3-2 จุดตรวจวัดคุณภาพน้ำสระว่ายน้ำ (Swimming Pool Water Quality)**  
**ของโครงการ นิช ไอดี สุขุมวิท 113 (ชื่อเดิม โครงการ เดอะ คิท์ พลัส สุขุมวิท 113 เฟส 2)**  
**ระหว่างเดือนมกราคม – มิถุนายน 2567**
