ผลการดำเนินการตามมาตรการป้องกันและ แก้ไขผลกระทบสิ่งแวดล้อม

ตารางที่ 2.2-1 มาตรการป้องกันและแก้ไขผลกระทบสิ่งแวดล้อม (ระยะดำเนินการ) โครงการสำนักงานใหญ่ บริษัท เทียใต้ จำกัด

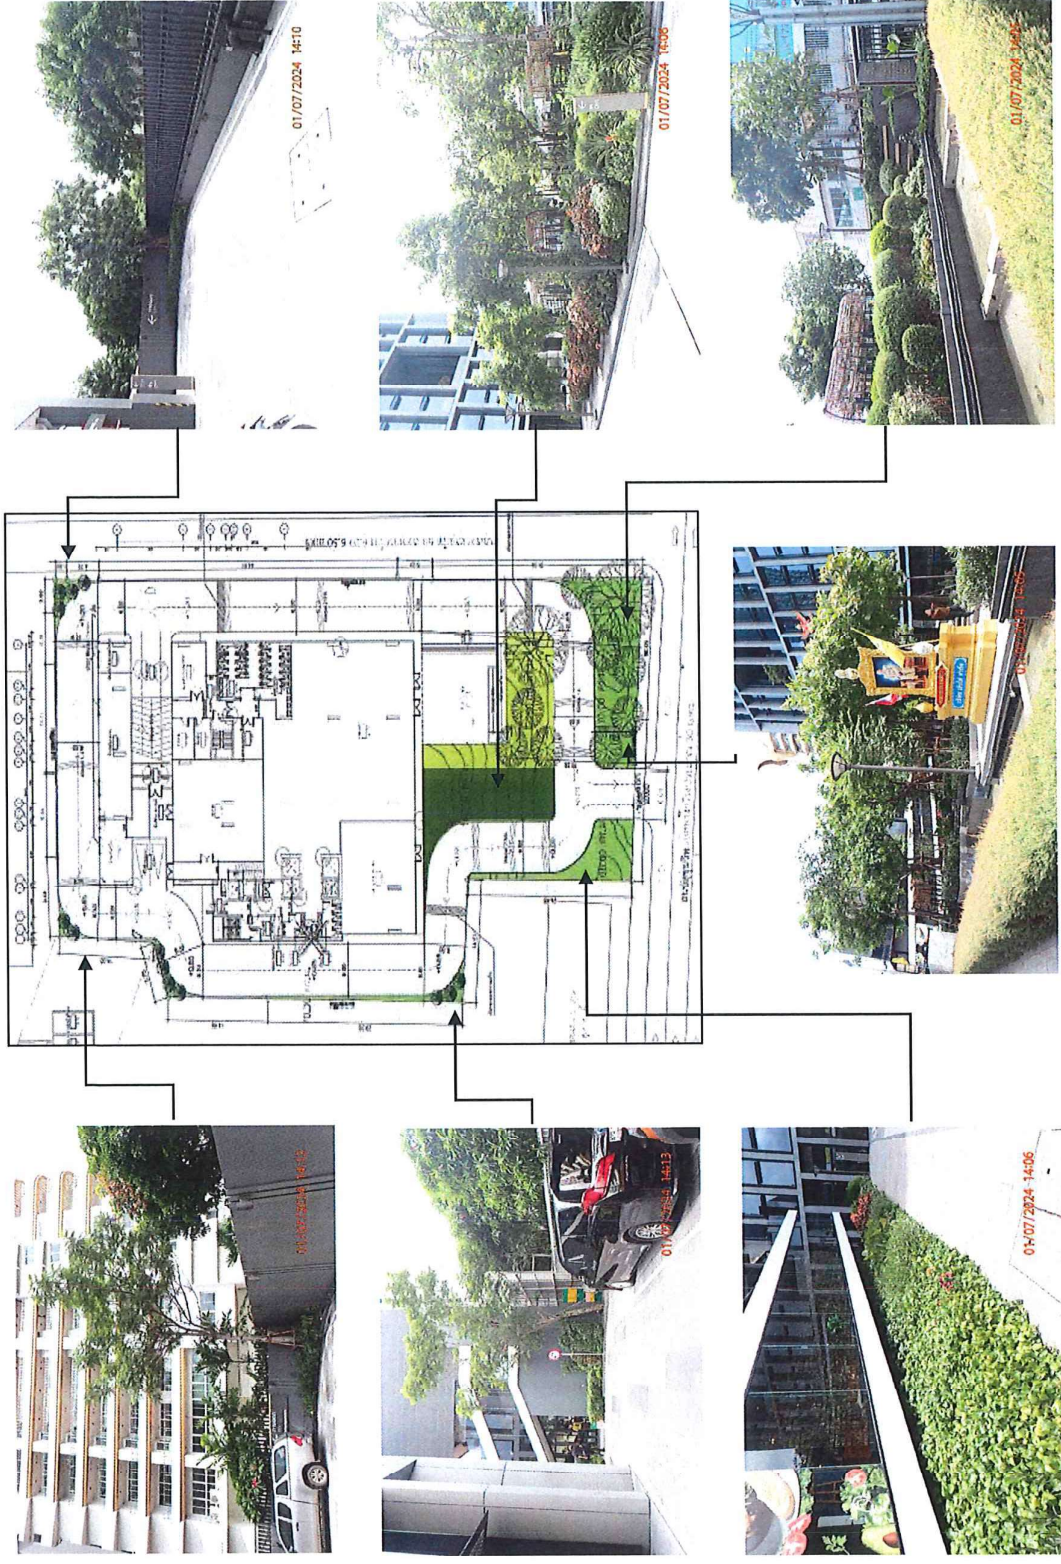
ภาพที่ 2.2-1 แนวเขตรั้ว และพื้นที่สีเขียวรอบโครงการ

1. ทรัพยากรสิ่งแวดล้อมทางกายภาพ					
1.1 ลักษณะภูมิประเทศ	1. จัดให้มีรั้วรอบพื้นที่โครงการเพื่อป้องกันขอบเขตพื้นที่อย่างชัดเจน และป้องกันการพังทลายของดินในพื้นที่ข้างเคียง	✓	- โครงการได้จัดทำรั้วโดยรอบแนวเขตที่ดิน เพื่อกันขอบเขตพื้นที่โครงการกับพื้นที่ข้างเคียงอย่างเป็นสัดส่วน

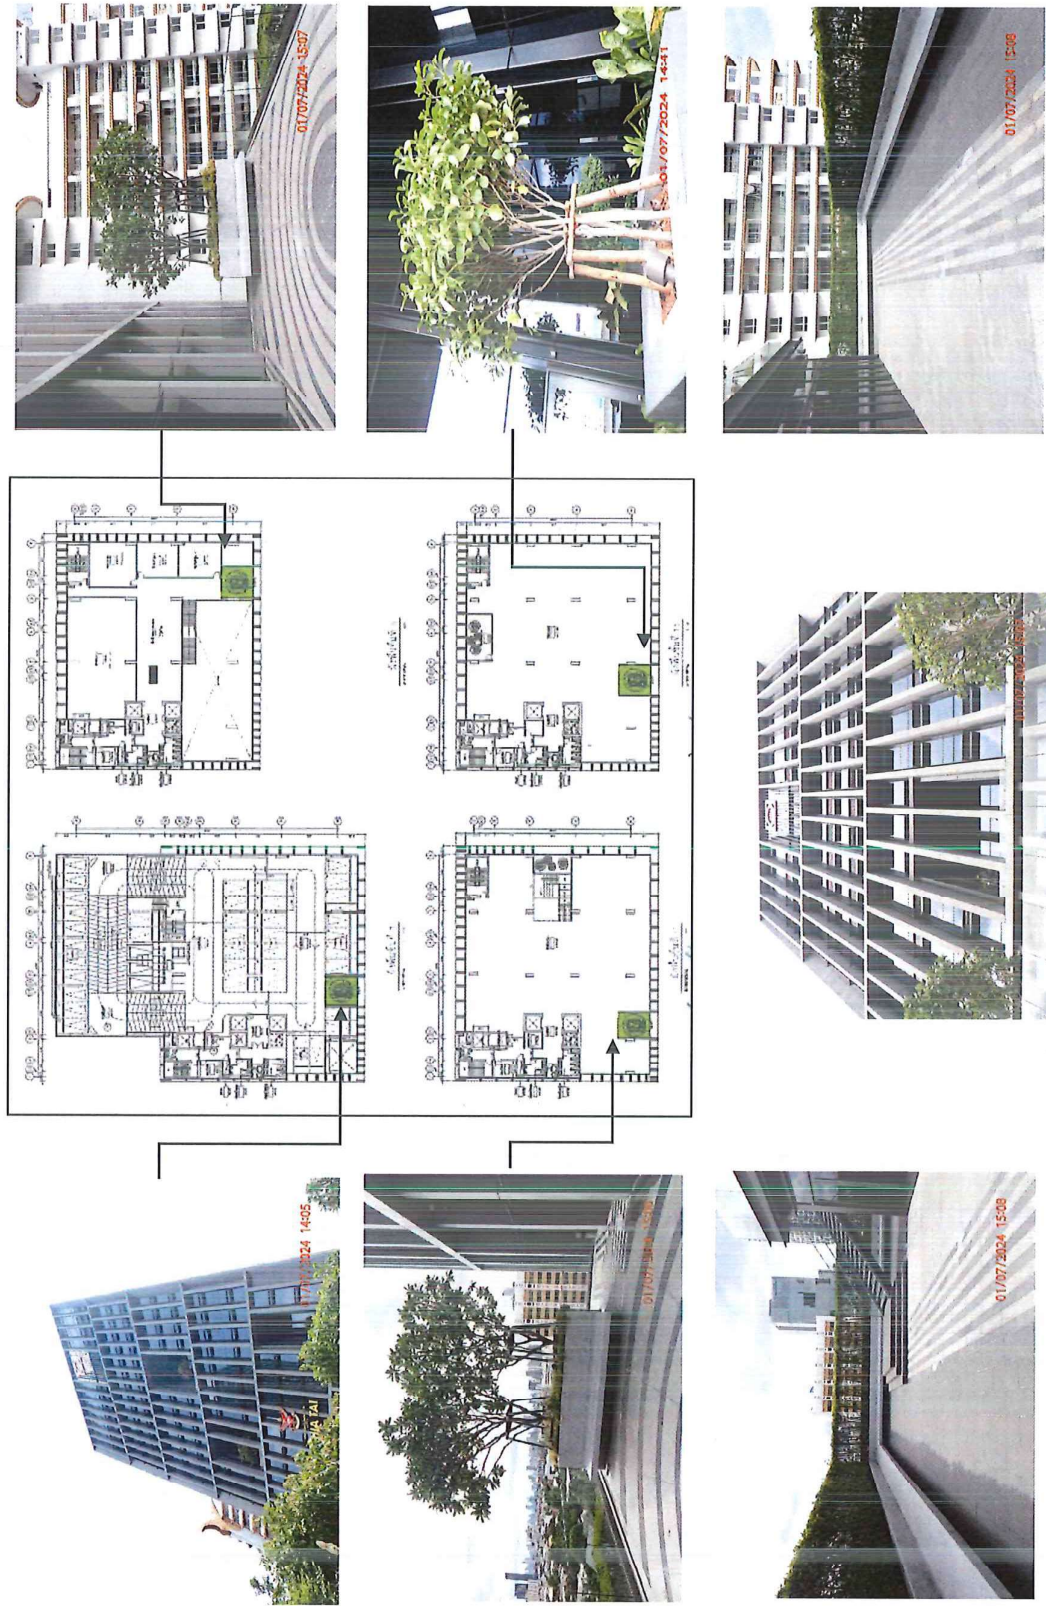
ภาพที่ 2.2-2 พื้นที่สีเขียวปลูกไม้ยืนต้น และบริเวณระเบียงพื้นที่สำนักงานชั้น 2, 4, 7, 8, และชั้น 11

2. จัดให้มีการปลูกไม้ยืนต้น ไม้พุ่ม ไม้คลุมดินภายในโครงการ โดยเฉพาะบริเวณแนวเขตที่ดินเพื่อให้พืชช่วยยึดหน้าดิน	✓	- ปัจจุบันโครงการได้มีการปลูกพืชคลุมหน้าดิน และดูแลสภาพพื้นที่สีเขียวของโครงการให้สวยงาม และมีความสมบูรณ์อยู่ตลอดเวลา

5. จัดให้มีพื้นที่สีเขียวภายในโครงการขนาดพื้นที่รวม ตารางเมตร 592 เพื่อให้ต้นไม้ดังกล่าวช่วยดูดซับมลพิษจากที่จอดรถของโครงการโดยพื้นที่ไม่มีที่เลือกปลูกมีอัตราการสังเคราะห์แสง 1 ไมล์ หรือคิดเป็น 45. กรัม 980 (คำนวณจากไมล์ x มวลโมเลกุล CO ₂ = 45 x 44) ซึ่งมากกว่าปริมาณก๊าซคาร์บอนมอนนอกไซด์ที่เกิดจากรถในโครงการ กรัม/ชั่วโมง 153 ดังนั้นไม่ในโครงการจึงดูดซับได้เพียงพอ	✓	- โครงการได้จัดให้มีพื้นที่สีเขียวภายในพื้นที่ทั้งหมด 2 บริเวณ ได้แก่ พื้นที่สีเขียวชั้น 1, 2, 4, 7, 8 และชั้นที่ 11 ของอาคาร ซึ่งจากการติดตามตรวจสอบผลการปฏิบัติตามมาตรการในเรื่องของพื้นที่สีเขียวพบว่าพื้นที่สีเขียวส่วนใหญ่มีตำแหน่งและขนาดตรงตามที่เราในมาตรการพร้อมทั้งมีการปลูกต้นไม้และพืชพรรณที่เหมาะสมในแต่ละบริเวณ รวมไปถึงมีการดูแลปลูกซ่อมแซมและดูแลอย่างต่อเนื่อง ซึ่งการปฏิบัติงานดังกล่าวเป็นไปตามรายงานการวิเคราะห์ผลกระทบสิ่งแวดล้อม	ภาพที่ 2.2-1-2.2-2 แนวเขตรั้วและพื้นที่สีเขียวรอบโครงการ

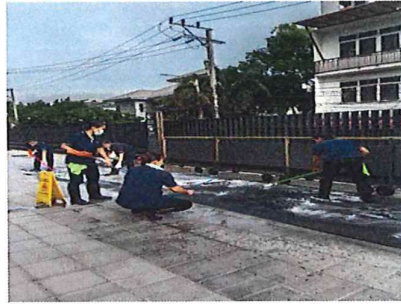
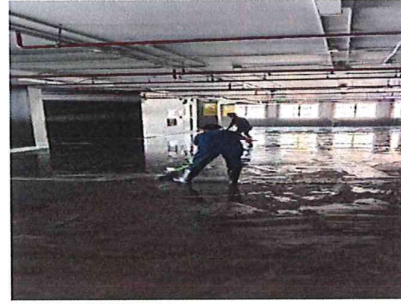
ภาพที่ 2.2-3 แม่บ้านฉีดล้างทำความสะอาดพื้นถนนรอบโครงการ และอาคารลานจอดรถ

2. ดูแลรักษาความสะอาดถนนภายในโครงการ โดยฉีดล้างถนนเป็นประจำสม่ำเสมอ	✓	- โครงการได้จ้างให้ บริษัท คลีนนิ่ง เซอร์วิส โซลูชั่น จำกัด ซึ่งเป็นบริษัทผู้ให้บริการทำความสะอาดโดยตรงทำหน้าที่ในการดูแลความสะอาดและความเป็นระเบียบเรียบร้อยบริเวณถนนและทางสัญจรภายในพื้นที่โครงการ โดยขอเบตงานดังกล่าวถูกระบุในสัญญาจ้างเป็นที่เรียบร้อยแล้ว

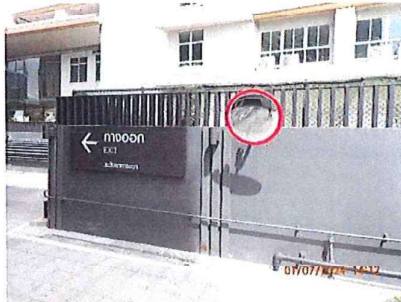
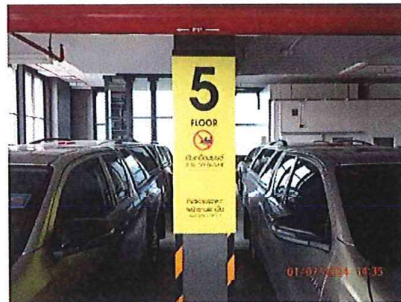
ภาพที่ 2.2-4 ป้ายจำกัดความเร็วและสัญญาณ และห้ามติดเครื่องยนต์ทิ้งไว้

2. ติดตั้งป้ายห้ามติดเครื่องยนต์ทั้งไว้ภายในบริเวณพื้นที่จอร์จให้สามารถเห็นได้อย่างชัดเจนและทั่วถึง	✓	- ปัจจุบันโครงการยังไม่ได้มีการจัดทำป้าย "ห้ามติดเครื่องยนต์ทั้งไว้" บริเวณพื้นที่อาคารจอร์จในตำแหน่งที่สามารถมองเห็นชัดเจนแต่อย่างใด

a. เสียง	1. ควบคุมความเร็วของรถภายในโครงการ เช่นป้ายจำกัดความเร็วรถกระหนาด ชะลอความเร็วเพื่อไม่ให้เกิดการฟุ้งกระจายของฝุ่นบนผิวถนน โดยโครงการให้มีลูกกระพริบชะลอความเร็ว (Speed Bump) ขนาดความสูง 0.05 เมตร ความยาว 3 เมตร จำนวน 3 จุด เพื่อชะลอความเร็วของรถและลดเสียงจากการเล่นของรถยนต์และติดตั้งป้ายห้ามเร่งเครื่องยนต์ไว้ภายในบริเวณพื้นที่จอดรถและทางวิ่งภายในโครงการเห็นได้อย่างชัดเจน	✓ - ปัจจุบันโครงการได้จัดทำป้ายเตือนจำกัดความเร็ว และการสัญจรภายในพื้นที่โครงการถูกควบคุมด้วยสัญญาณความเร็วจำนวน 3 จุด ประกอบกับทางสัญจรภายในโครงการ	ภาพที่ 2.2-4 ป้ายจำกัดความเร็วและห้ามติดเครื่องยนต์ทั้งตู้

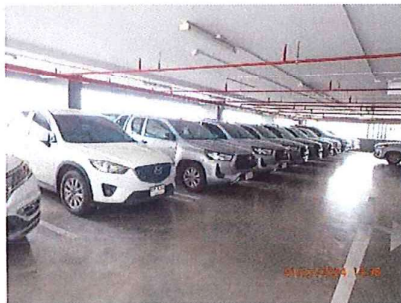
ภาพที่ 2.2-5 พื้นที่ช่องเปิดโล่งอาคารจอดรถ

2) มลพิษทางอากาศ	1. ออกแบบให้ชั้นจอร์จสามารถระบายอากาศได้อย่างสะดวกตลอดเวลา ไม่ให้เกิดการสะสมพิษ	✓	- การออกแบบอาคารจอร์จจะมีลักษณะมีช่องเปิดโล่งซึ่งจะทำให้สามารถระบายอากาศได้เป็นอย่างดี	ภาพที่ 2.2-5 พื้นที่ช่องเปิดโล่ง อาคารจอร์จ

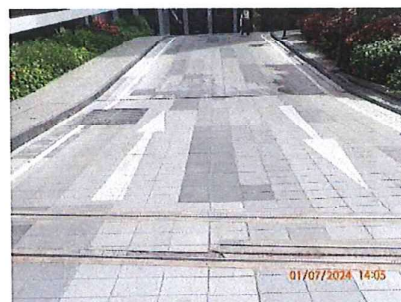
ภาพที่ 2.2-6 ป้ายสัญลักษณ์บอกช่องเดินรถบนทางพื้น

3. จัดทำป้ายและสัญลักษณ์จราจรบนพื้นทางให้ชัดเจนและไม่ก่อให้เกิดความสับสนของผู้ขับขี่ทำให้การเคลื่อนตัวของรถในโครงการทำได้เป็นอย่างดีและปลอดภัย	✓	- โครงการติดตั้งป้ายสัญลักษณ์บอกช่องเดินรถ และสัญลักษณ์จราจรบนพื้นทางชัดเจน และภายในโครงการถูกเพิ่มความชัดเจนด้วยป้ายและสัญลักษณ์จราจรต่างๆ รวมไปถึงมีการควบคุมการปฏิบัติงานด้วยเจ้าหน้าที่รักษาความปลอดภัยที่คอยประจำอยู่ที่จุดทางเข้า-ทางออกของโครงการ

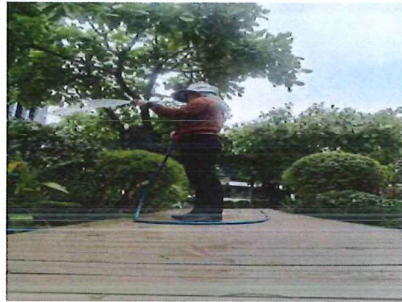
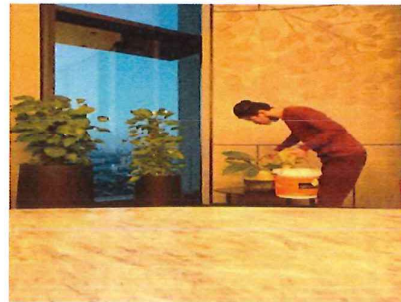
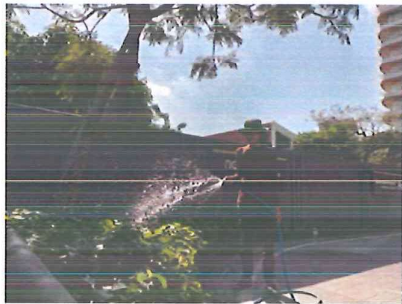
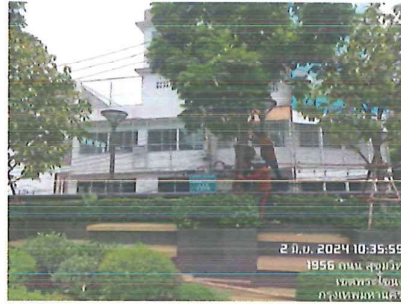
2) มลพิษทางอากาศ	มาตรการป้องกันและแก้ไขผลกระทบสิ่งแวดล้อม 5. โครงการจะกำหนดให้มีมาตรการในการจัดการดูแลพื้นที่สีเขียวบริเวณชั้นจอดรถให้สามารถอยู่ได้อย่างยั่งยืน <ul style="list-style-type: none">- รดน้ำต้นไม้วันละ 2 ครั้ง เช้า-เย็น- ใส่ปุ๋ย ถอนวัชพืช โดยทำเป็นประจำ- ตัดแต่งให้มีความสวยงาม- ปลูกลิ้นไม้ชดเชยทดแทนต้นไม้ที่ตาย- จัดให้มีผู้คอยควบคุมและตรวจสอบการปฏิบัติตามมาตรการอย่างเคร่งครัด	✓ - ปัจจุบันโครงการได้จัดจ้างบริษัท สเตท แอนด์เคป แอนด์การ์เดนนิง จำกัด ในการบริหารจัดการบำรุงรักษาดูแล และซ่อมแซมต้นไม้ที่ปลูกในบริเวณที่จัดให้เป็นพื้นที่สีเขียว ซึ่งเป็นบริษัทที่ให้บริการด้านการดูแลพื้นที่สวน โดยตรงมีความรู้ ความเชี่ยวชาญรวมไปถึงอุปกรณ์เฉพาะด้าน โดยในสัญญาการว่าจ้างมีขอบเขตงานที่สอดคล้องต่อมาตรการอย่างมีนัยสำคัญ	ภาพที่ 2.2-7 คนสวนดูแลตัดแต่งกิ่งไม้

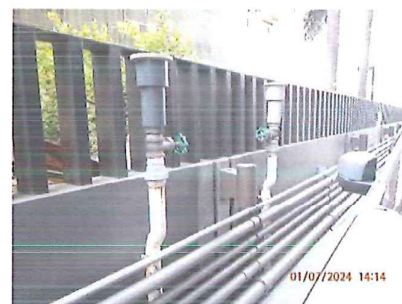
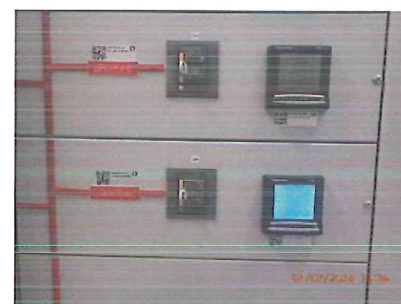
ภาพที่ 2.2-8 ระบบบำบัดน้ำเสีย และมิเตอร์ไฟฟ้าระบบน้ำเสีย

3. ประสาน ให้รอดูสิ่งปลูกสร้างของสำนักงานเขตพระโขนงมาสู่บ่อบำบัดก่อน	✓ -นับตั้งแต่เดือนมกราคม ถึงมิถุนายน พ.ศ.2567 โครงการมีจัดจ้างบริษัท เอกชนดูบ่อบำบัดก่อนส่วนเกินเมื่อวันที่ 4/พ.ย/66 จากระบบบำบัดน้ำเสียเพื่อนำไปกำจัดจึงเลือกช่วงเวลาที่เหมาะสมกับปริมาณของตะกอน	ภาพที่ 2.2-7 ระบบบำบัดน้ำเสีย ภาคผนวก ค-3 เอกสารตรวจเช็ค

3.2(ต่อ) การบำบัดน้ำเสีย	5. กำจัดไขมันออกจากถังตกไขมันเป็นประจำทุก 2-3 วัน และจดบันทึกทุกครั้ง และจดบันทึกการทำงานของถังตกไขมันมาใส่ในกระถางที่มีกระดาษทิชชูรองที่ก้นกระถางเพื่อให้ส่วนที่เป็นไขมันออกจากถังตกไขมัน และทิ้งไว้จนแห้งเป็นก้อนก่อนนำไปใส่ถังดับ จากนั้นนำไปทิ้งรวมกับมูลฝอยที่ห้องพักมูลฝอยแห้งเพื่อนำไปกำจัดต่อไป	✓	- โครงการได้จัดให้มีเจ้าหน้าที่คอยตรวจสอบปริมาณไขมันจากบ่อตกไขมัน หากพบว่าปริมาณไขมันเยอะจะดำเนินการให้ช่างตัดออกทันที และหากมีตะกอนสูงจะประสานจัดจ้างบริษัทเอกชนเข้าสูบต่อไป	ภาพที่ 2.2-8 ระบบบำบัดน้ำเสีย ภาคผนวก ค-3 เอกสารตรวจเช็ค

องค์ประกอบทางสิ่งแวดล้อม	มาตรการป้องกันและแก้ไขผลกระทบสิ่งแวดล้อม	รายละเอียดการปฏิบัติตามมาตรการฯ	เอกสารอ้างอิงปัญหา/อุปสรรค
3.2(ต่อ)การบำบัดน้ำเสีย	<p>8. จัดให้มีระบบมิเตอร์ไฟฟ้าสำหรับระบบบำบัดน้ำเสียโดยเฉพาะแยกจากระบบไฟฟ้าอื่นๆ เพื่อให้สามารถติดตามตรวจสอบการใช้งานระบบบำบัดน้ำเสียและให้เกิดความมั่นใจว่าโครงการจะเดินระบบบำบัดน้ำเสียตลอดเวลาที่เปิดดำเนินการ</p> <p>9. มาตรการในช่วงการดูแลบำรุงรักษา และซ่อมแซม ดังนี้</p> <p>1) ในช่วงเวลาที่มีการสูบล้างถังบำบัด หรือเปิดฝาเพื่อเก็บไขมันหรือเก็บตัวอย่างน้ำ ตลอดจนการซ่อมแซมระบบบำบัดน้ำเสียจะมีการกันราวเหล็ก เพื่อให้รถพนักงานสัญจรผ่านพื้นที่ทางวิ่ง ซึ่งจัดการเดินรถแบบทิศทางเดียว รวมทั้งโครงการจัดให้มีพนักงานรักษาความปลอดภัยคอยอำนวยความสะดวกด้านการจราจรภายในโครงการ</p> <p>2) ประสานงานให้รถสูบล้างถังบำบัดของสำนักงานเขตพระโขนง มาสูบล้างก่อนในวันอาทิตย์เท่านั้น เนื่องจากเป็นวันหยุด โดยในการสูบล้างถังบำบัดรถสูบล้างถังบำบัดสามารถลดรอบบริเวณตำแหน่งระบบบำบัดน้ำเสียและลดการสูบล้างถังบำบัดไปยังถังเก็บตะกอนได้</p> <p>3) กำหนดช่วงเวลาในการดูแลบำรุงรักษา และซ่อมแซมระบบบำบัดน้ำเสียในวันอาทิตย์เท่านั้นเพื่อลดผลกระทบต่อนักงานและผู้มาติดต่อภายในโครงการ</p> <p>4) ติดตั้งป้ายประชาสัมพันธ์เตือนบริเวณระบบบำบัดน้ำเสียให้เห็นอย่างชัดเจนเพื่อให้พนักงานและผู้มาติดต่อภายในโครงการ ระมัดระวังในการสัญจรผ่านบริเวณดังกล่าว</p>	<p>✓</p> <p>- ปัจจุบันทางโครงการได้มีการติดตั้งมิเตอร์ไฟฟ้าจากระบบบำบัดน้ำเสียแยกจากระบบไฟฟ้าอื่นๆ แล้ว เพื่อให้สามารถติดตามตรวจสอบการใช้งานของระบบบำบัดน้ำเสียได้ แล้วมีการจดบันทึกผลการใช้พลังงานไฟฟ้าประจำทุกเดือน</p>	<p>ภาพที่ 2.2-8</p> <p>มิเตอร์ไฟฟ้าของระบบบำบัดน้ำเสีย</p>

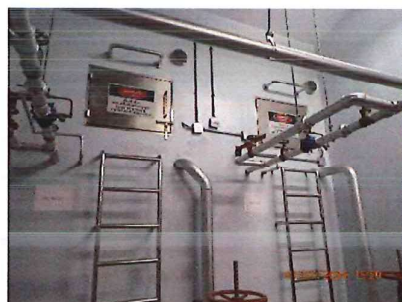
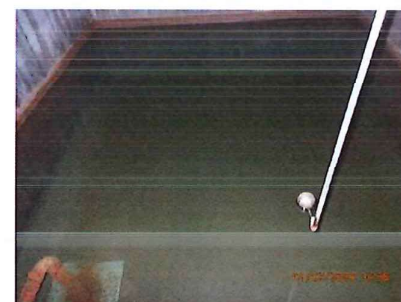
ภาพที่ 2.2-9 ถังเก็บน้ำใต้ดิน และถังเก็บน้ำขึ้นดาดฟ้าจำนวน 2 ถัง

8. โครงการจะต้องควบคุมพนักงานให้ปฏิบัติตามมาตรการอย่างเคร่งครัด		
	9. ออกแบบถังเก็บน้ำแต่ละถังมีฝาถึง 2 ฝา เพื่อความสะดวกและปลอดภัย ในการเข้าไปได้ดูแลรักษา	✓	ภาพที่ 2.2-9 ถังเก็บน้ำใต้ดินและ ถังเก็บน้ำขนาดฟ้า

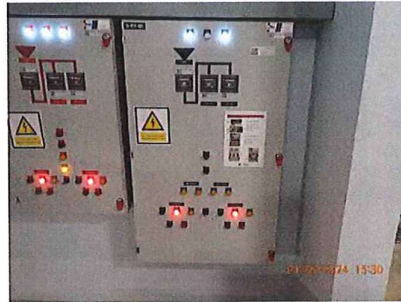
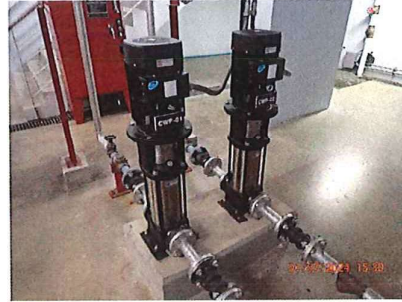
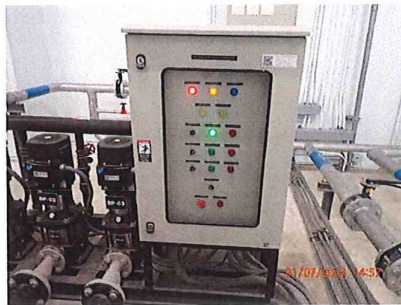
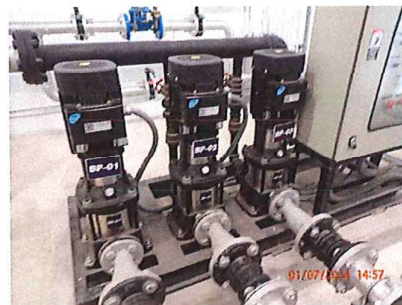
ภาพที่ 2.2-10 ระบบปั้มน้ำประปาชั้นใต้ดินและชั้นคาเฟ่

2.3 (ต่อ) การใช้น้ำ	2. จัดให้มีระบบสูบน้ำในอาคารซึ่งทำหน้าที่สูบน้ำโดยไม่ดึงน้ำเข้ามาจากท่อประปาโดยตรง และควบคุมการจ่ายน้ำด้วยระบบตั้งเวลาซึ่งกำหนดเวลาการสูบน้ำในช่วง 24.00 - 05.00 น. ซึ่งอยู่นอกช่วงเวลาที่พักอาศัยใกล้เคียงมีการใช้น้ำมาก	✓	- ปัจจุบันระบบน้ำในพื้นที่โครงการ โดยจะทำการสูบน้ำจากถังเก็บน้ำใต้ดินไปยังถังเก็บน้ำชั้นดาดฟ้าของโครงการ และแจกจ่ายไปยังพื้นที่ส่วนต่างๆ ของโครงการ โดยไม่สูบน้ำจากท่อประปาโดยตรง ทั้งนี้การสูบน้ำไปยังถังเก็บน้ำชั้นดาดฟ้าของโครงการ ไม่ได้ถูกกำหนดด้วยช่วงเวลาแต่อย่างใด แต่ใช้ลูกอย้อัตโนมัติเนื่องด้วยมีความเหมาะสมกับการปฏิบัติงานมากกว่า ทั้งนี้ตั้งแต่เปิดดำเนินการโครงการยังมิได้รับการร้องเรียนเรื่องระบบการจ่ายน้ำประเภทภายในโครงการจากผู้พักอาศัยแต่อย่างใด	ภาพที่ 2.10 ระบบปั๊มสูบน้ำ ประปา

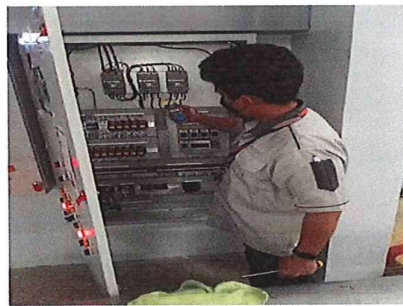
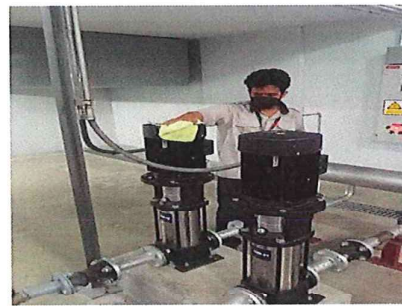
ภาพที่ 2.2-11 ตรวจสอบและบำรุงรักษาปั้มน้ำประปา

3. จัดให้มีเจ้าหน้าที่คอยดูแลรักษาระบบเส้นท่อประปาให้อยู่ในสภาพดี	✓	- ปัจจุบัน โครงการอยู่ภายใต้การดูแลของ บริษัท พรีฟเพอร์ติ จำกัด ซึ่งเป็นบริษัทที่ให้บริการเกี่ยวกับการบริหารจัดการอาคารชุดที่มีประสิทธิภาพ และมีบุคลากรที่มีความรู้และความชำนาญสำหรับงานควบคุมการทำงาน กำกับดูแล ตรวจสอบ และซ่อมบำรุงระบบสาธารณูปโภค	ภาพที่ 2.2-11 ตรวจสอบและบำรุง รักษาระบบประปา ภาคผนวก ค-3

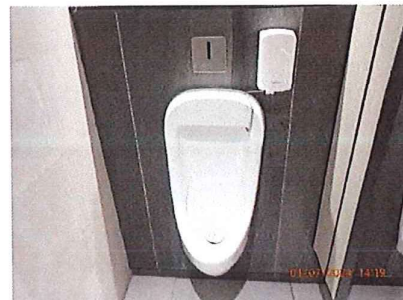
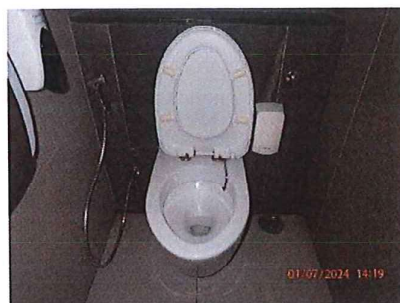
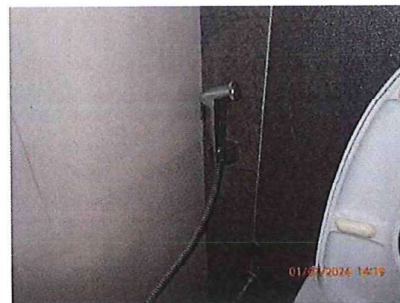
ภาพที่ 2.2-12 เลือกใช้สุขภัณฑ์ประหยัดน้ำ

4. ออกแบบโดยเลือกใช้สุขภัณฑ์ที่ประหยัดน้ำ หรืออุปกรณ์ที่มีประสิทธิภาพสูงทั้งก๊อกประหยัสน้ำชักโครก และหัวฉีดประหยัสน้ำ	✓	- โครงการ ได้เลือกใช้สุขภัณฑ์ และอุปกรณ์ที่ประหยัดน้ำเป็นเกณฑ์ในการเลือกเพื่อนำมาติดตั้งหรือปรับปรุงเปลี่ยนแปลงอาคารชุดซึ่งพื้นที่ห้องพักของผู้พักอาศัยและพื้นที่ส่วนกลางของโครงการ	เอกสารตรวจเช็ค ภาพที่ 2.2.12 เลือกใช้สุขภัณฑ์ ประหยัดน้ำ

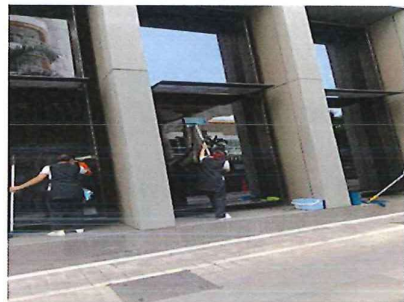
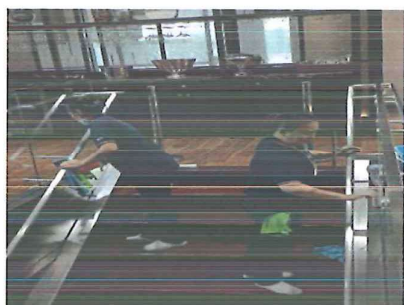
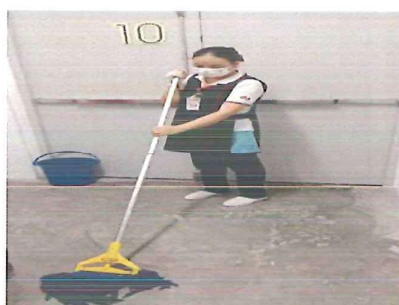
ภาพที่ 2.2-13 แม่บ้านใช้ภาชนะรองน้ำก่อนใช้ทำความสะอาด

6. กำหนดให้พนักงานใช้ภาชนะรองน้ำและชักล้างอุปกรณ์ในภาชนะก่อนที่จะนำไปเช็ดดู ซึ่งจะช่วยให้น้ำน้อยกว่าการใช้น้ำสายยางฉีดล้างทำความสะอาดโดยตรง	✓	- โครงการกำหนดให้พนักงานทำความสะอาดของโครงการใช้ภาชนะรองน้ำเพื่อใช้ในการรองน้ำและชักล้างอุปกรณ์ก่อนที่จะนำไปเช็ดทำความสะอาดพื้นที่ต่างๆของโครงการ

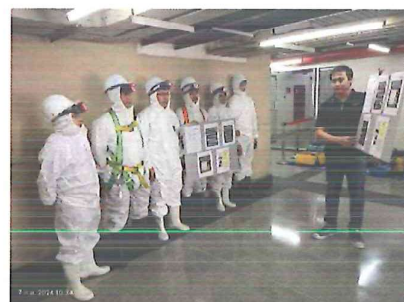
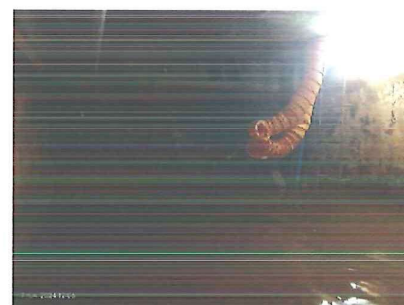
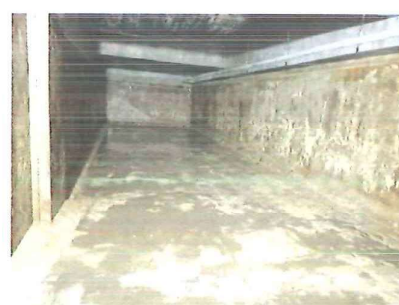
ภาพที่ 2.2-14 ล้างทำความสะอาดถังเก็บน้ำสำรองขึ้นใต้ดิน และถังดักฟ้า

10. กำหนดให้มีการทำความสะอาดถังเก็บน้ำแต่ละถังเพื่อสิ่งสกปรกสนิม และคราบสกปรกที่เกาะตามผนังหรือขอบมุมของถังถังรองน้ำ โดยในการ ทำความสะอาดถังเก็บน้ำของโครงการจะทำการกวาดตะกอนขัดสนิมหรือ คราบที่เกาะตามผนังหรือขอบมุมของถังน้ำที่ไม่มีการหมุนเวียน โดยใช้ แปรงขัดไม้ใช้น้ำล้างที่มีสารเคมีซึ่งอาจกัดล้างถังนี้ ในการทำความสะอาด สะอาดถึงเก็บน้ำของโครงการจะปิดล้างทำความสะอาดถังและถังและ กำหนดให้ล้างถังเก็บน้ำในช่วงวันหยุดเสาร์-อาทิตย์ ช่วงเวลาปฏิบัติงาน ความเหมาะสม เพื่อหลีกเลี่ยงไม่ให้เกิดผลกระทบต่อการใช้น้ำของ พนักงาน โดยมีความถี่ในการทำความสะอาดปีละ 1 ครั้ง เพื่อสุขภาพ อนามัยที่ดีของพนักงาน	✓	ภาพที่ 2.2-14 ล้างทำความสะอาด ถังเก็บน้ำสำรองชั้น ใต้ดินและชั้นดาดฟ้า

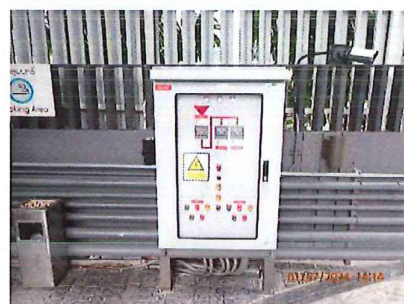
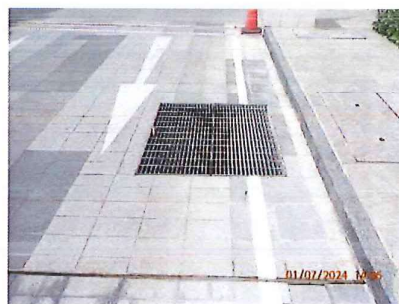
ภาพที่ 2.2-15 ระบบปั๊มบ่อน้ำและตะแกรงที่ระบายน้ำออกนอกโครงการ

3.2 การระบายน้ำ	1. โครงการจะควบคุมอัตราการระบายน้ำก่อนที่จะระบายออกสู่ภายนอกโครงการ ไม่ให้เกิดอัตราการระบายน้ำสูงสุดก่อนพัฒนาโครงการ คือ ลูกบาศก์เมตร/วินาที (ระบายน้ำออกตลอดเวลา) โดยติดตั้งเครื่องสูบน้ำ 071.0 เครื่อง (ใช้งานจริง 2 น้ำในบ่อพักน้ำสุดท้าย พร้อมตะแกรงดักขยะ จำนวน ลูกบาศก์ 240 เครื่อง) แต่ละเครื่องมีอัตราสูบน้ำ 1 เครื่อง สูบน้ำ 1 กิโลเมตร/ชั่วโมง (ลูกบาศก์เมตร/วินาที) เพื่อระบายน้ำออกนอกโครงการในอัตรา 067.0 ระบายน้ำไม่เกิดก่อนการพัฒนาโครงการ	✓	- โครงการ ได้จัดให้มีระบบระบายน้ำภายในพื้นที่โครงการ 2 ลักษณะ คือการระบายน้ำในระบบเส้นท่อระบายน้ำ และบ่อหน่วงน้ำ ทั้งนี้ โครงการมีการควบคุมการทำงานของระบบระบายน้ำและหน่วงน้ำแบบอัตโนมัติ พร้อมทั้งจัดให้มีการบำรุงรักษาอย่างต่อเนื่อง โดยในการควบคุมอัตราการระบายน้ำออกจาโครงการให้มีค่าเกินก่อนพัฒนาโครงการ (0.067 ลูกบาศก์เมตร/วินาที)	ภาพที่ 2.2-15 ตรวจสอบบ่อหน่วงน้ำและตะแกรงที่ระบายน้ำออกนอกโครงการ

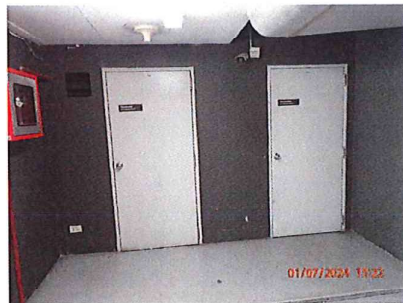
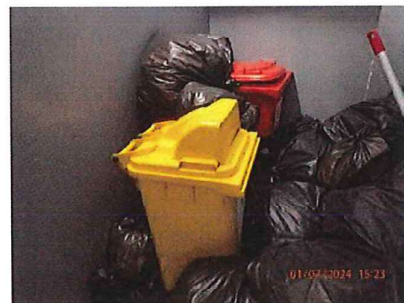
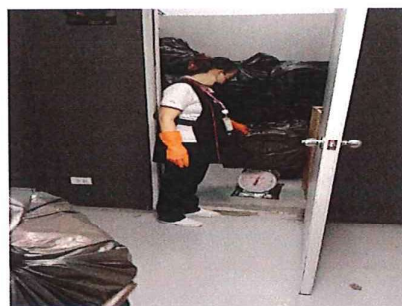
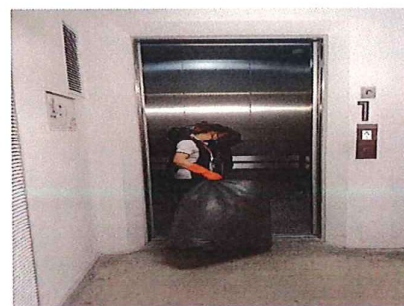
ภาพที่ 2.2-17 ห้องขยะมูลฝอยรวมและถังขยะพื้นที่ส่วนกลาง

2. กำหนดให้พนักงานแยกประเภทมูลฝอยใส่ถุงมูลฝอยแต่ละประเภทและติดฉลากบอกประเภทของมูลฝอยอื่นๆ โดยการรวบรวมมูลฝอยจากพื้นที่ต่างๆ	✓	<p>ภาพที่ 2.16 ห้องขยะมูลฝอยประจำชั้น</p> <p>ปัจจุบันโครงการมีการติดตั้งถังมูลฝอยไว้บริเวณพื้นที่ห้อง Panty ทั้งนี้หากพนักงานจะทำการคัดแยกขยะอันตรายออกจากมูลฝอยที่รวบรวมมาในแต่ละวัน (พร้อมกับกับการคัดแยกมูลฝอยรีไซเคิล) แล้วเก็บรวบรวมไว้เพื่อให้รถเก็บขนของสำนักงานเจตนนำไปกำจัดต่อไป</p>

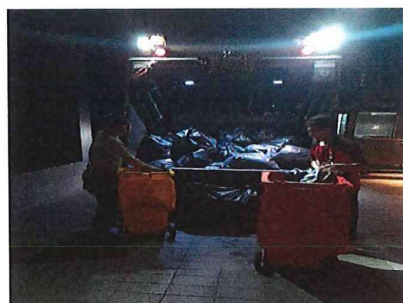
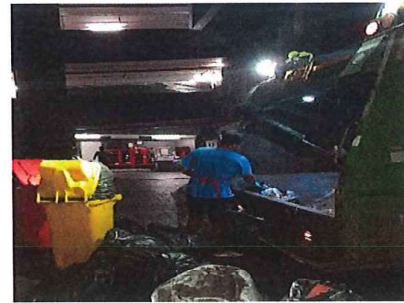
ภาพที่ 2.2-18 สำนักงานเขตเข้าเก็บขยะ

3.4 (ต่อ) การจัดการมูลฝอย	<p>7. กำจัดพนักงานทำความสะอาดขนย้ายมูลฝอยมาทิ้งถึง เพื่อป้องกันกรณีถูกคำภายในถังถึงขีดจำกัดและมีน้ำจะมูลฝอยรั่วไหลลงพื้น</p> <p>8. โครงการจัดให้มีห้องพักมูลฝอยรวมตั้งอยู่ภายในอาคารบริเวณชั้นที่ 1 ด้านทิศตะวันตกใกล้กับที่จอดรถรับ-ส่งของ โดยแบ่งเป็น ห้องพักมูลฝอยแห้ง ห้องพักมูลฝอยเปียก ห้องพักมูลฝอยรีไซเคิล และห้องพักมูลฝอยอันตราย แยกกันอย่างชัดเจน ซึ่งมีรายละเอียดดังนี้</p> <p>1) ห้องพักมูลฝอยเปียกมีขนาดพื้นที่ 3.3 ตารางเมตร ความจุ 4.95 ลูกบาศก์เมตร (คิดความสูงมูลฝอย 1.5 เมตร) สามารถรองรับมูลฝอยเปียกปริมาณ 1.425 ลูกบาศก์เมตร/วัน ได้อย่างเพียงพอ 3.5 เท่า โดยภายในจะตั้งถังรองรับมูลฝอยขนาด 240 ลิตร จำนวน 5 ถัง เพื่อรองรับมูลฝอยอีกชั้นหนึ่ง ป้องกันการกระจายของมูลฝอยกรณีฉุกเฉินจาก</p> <p>2) ห้องพักมูลฝอยแห้ง มีขนาดพื้นที่ 2 ตารางเมตร ความจุ 3 ลูกบาศก์เมตร (คิดความสูงมูลฝอย 1.5 เมตร) ซึ่งสามารถรองรับมูลฝอยทั่วไปปริมาณ 0.093 ลูกบาศก์เมตร/วัน ได้อย่างเพียงพอ 32 เท่า</p> <p>3) ห้องพักมูลฝอยรีไซเคิลมีขนาดพื้นที่ 3.3 ตารางเมตร ความจุ 4.95 ลูกบาศก์เมตร (คิดความสูงมูลฝอย 1.5 เมตร) ซึ่งสามารถรองรับมูลฝอยรีไซเคิลปริมาณ 1.302 ลูกบาศก์เมตร/วัน ได้อย่างเพียงพอ 3.8 เท่า</p> <p>4) ห้องพักมูลฝอยอันตราย มีขนาดพื้นที่ 2 ตารางเมตร ความจุ 3 ลูกบาศก์เมตร (คิดความสูงมูลฝอย 1.5 เมตร) ซึ่งสามารถรองรับมูลฝอยอันตรายปริมาณ 0.279 ลูกบาศก์เมตร/วัน ได้อย่างเพียงพอ 10.7 เท่า</p>	<p>- ปัจจุบันโครงการมีการติดตั้งห้องพักมูลฝอยแห้ง ห้องพักมูลฝอยเปียก ห้องพักมูลฝอยรีไซเคิล และห้องพักมูลฝอยอันตรายแยกกันอย่างชัดเจน บริเวณด้านหน้าห้องพักมูลฝอยแห้ง ซึ่งหากพนักงานจะทำการคัดแยกขยะอันตรายออกจากมูลฝอยที่รวบรวมมาในแต่ละวัน (พร้อมกับการคัดแยกมูลฝอยรีไซเคิล) แล้วเก็บรวบรวมไว้เพื่อให้รถเก็บขนของสำนักงานเขตพระโขนงนำไปกำจัดต่อไป</p>	<p>ภาพที่ 2.18 รถสำนักงานเขต เก็บขยะ</p>

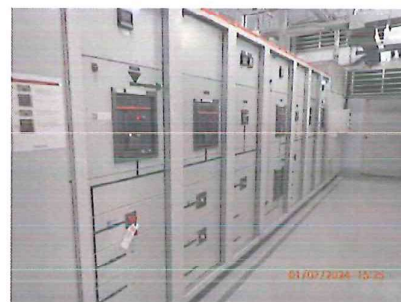
ภาพที่ 2.2-20 ห้องระบบไฟฟ้าหลักและระบบไฟฟ้าสำรอง

3.5 ระบบไฟฟ้า	1) ระบบไฟฟ้าปกติ โครงการจะรับกระแสไฟฟ้าจากการไฟฟ้านครหลวงเขตประเวศ ขนาด 24 KV ผ่าน Transformer ชนิด Dry Type Cast Resin ขนาด 1,000 KVA จำนวน 2 ชุด แปลงไฟ 24 KV เป็น 416/240 V เพื่อจ่ายไปยัง Load ต่างๆในภาวะปกติ อนึ่ง โครงการจะเลือกใช้หลอดไฟแบบ Light Emitting Diode (LED) เพื่อประหยัดพลังงานภายในอาคาร 2) ระบบไฟฟ้าฉุกเฉิน โครงการจะจัดให้มีการติดตั้งโคมไฟฉุกเฉินขนาด 12 V สามารถส่องไฟได้นาน 2 ชั่วโมง และมีเครื่องกำเนิดไฟฟ้าสำรองขนาด 500 KVA จำนวน 1 ชุด สามารถสำรองไฟได้นาน 8 ชั่วโมง	<p>- ปัจจุบันระบบไฟฟ้าของโครงการมีทั้งสิ้น 2 ระบบ คือระบบไฟฟ้าหลักจะรับกระแสไฟฟ้าจากการไฟฟ้านครหลวง โดยจะใช้หม้อแปลงไฟฟ้าร่วมกัน โดยเป็นหม้อแปลงไฟฟ้าชนิด Dry Type Cast Resin ขนาด 1000, KVA จำนวน 2 ชุด เพื่อจ่ายไปยังโหลดต่างๆของอาคาร ซึ่งห้องเครื่องไฟฟ้าหลักของโครงการจะอยู่ชั้น 1 ของโครงการ</p> <p>- ปัจจุบันโครงการมีการจัดเตรียมเครื่องกำเนิดไฟฟ้าสำรองเพื่อสำรองไฟให้กับระบบไฟฟ้าฉุกเฉินเพื่อสำรองไว้ในกรณีที่ระบบไฟฟ้าปกติขัดข้องหรือเกิดเหตุฉุกเฉินเกิดขึ้น ทั้งนี้การสำรองไฟฟ้าอย่างเพียงพอสามารถสำรองไฟฟ้าได้ไม่น้อยกว่า 8 ชั่วโมง สอดคล้องเป็นไปตามมาตรการกำหนด</p>	<p>ภาพที่ 2.2-20 ระบบไฟฟ้าหลัก และระบบไฟฟ้า สำรอง</p>
