ผลการดำเนินการตามมาตรการป้องกันและแก้ไข  
ผลกระทบสิ่งแวดล้อม

### ผลการดำเนินการตามมาตรการป้องกันและแก้ไขผลกระทบสิ่งแวดล้อม

ตารางที่ 2.2-1 มาตรการป้องกันและแก้ไขผลกระทบสิ่งแวดล้อม โครงการ โรงพยาบาลเมตพาร์ค (เดิมชื่อ โครงการอาคารโรงพยาบาลขนาด 550 เตียง) ระยะดำเนินการ

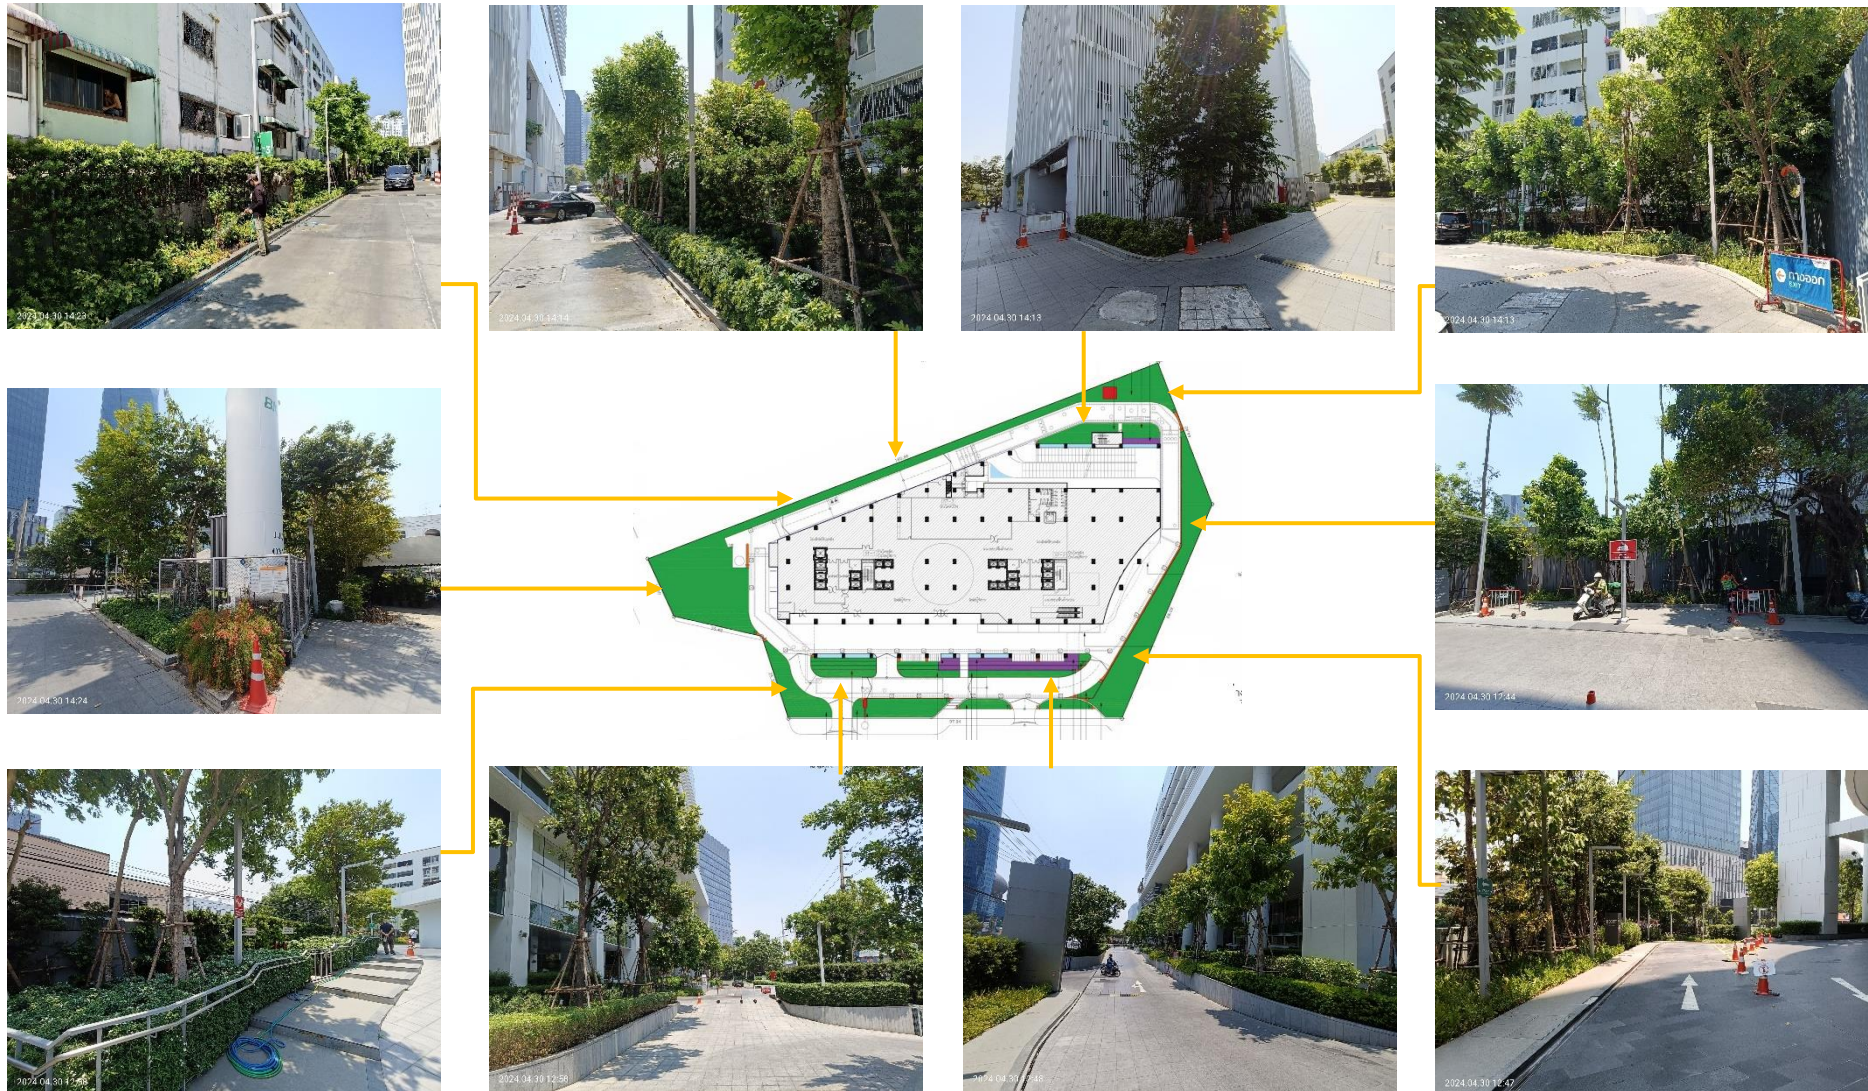
ภาพที่ 2-1 รื้อรอบโครงการและพื้นที่สีเขียวชั้น 1

| องค์ประกอบทางสิ่งแวดล้อม | มาตรการป้องกันและแก้ไขผลกระทบสิ่งแวดล้อม | ผลการปฏิบัติและรายละเอียดการปฏิบัติตามมาตรการฯ<br>✓ = ปฏิบัติ ✕ = ไม่ได้ปฏิบัติ ○ = ปฏิบัติไม่ได้<br>◎ = ปฏิบัติได้แต่ไม่มีประสิทธิภาพ ● = ยังไม่ถึงเวลาปฏิบัติ | | ปัญหา/อุปสรรค/แนว<br>ทางแก้ไข | เอกสารอ้างอิง |
|---|---|---|---|---|---|
| 1.1 สภาพภูมิประเทศ | 1. จัดให้มีรั้วรอบพื้นที่โครงการเพื่อกันขอบเขตพื้นที่อย่างชัดเจน และป้องกันการพังทลายของดินสู่พื้นที่ข้างเคียง | ✓ | - โครงการจัดให้มีรั้วรอบพื้นที่โครงการอย่างชัดเจน | - | ภาพที่ 2-1 รั้วรอบโครงการและพื้นที่สีเขียวชั้น 1 |
| | 2. จัดให้มีการปลูกไม้ยืนต้น ไม้พุ่มไม้คลุมดินภายในโครงการ เพื่อให้พืชช่วยยึดหน้าดิน | ✓ | - โครงการมีการปลูกปลูกไม้ยืนต้น ไม้พุ่มไม้คลุมดินภายในโครงการ เพื่อให้พืชช่วยยึดหน้าดิน | - | ภาพที่ 2-1 รั้วรอบโครงการและพื้นที่สีเขียวชั้น 1 |

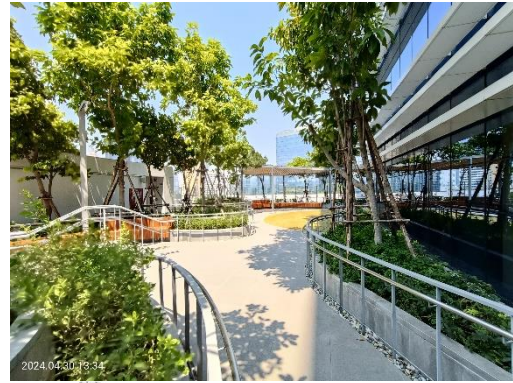
ภาพที่ 2-2 พื้นที่สีเขียว ชั้น 6 และตัวอย่างการเพิ่มพื้นที่สีเขียวเพิ่มเติมตามชั้นต่าง

| องค์ประกอบทางสิ่งแวดล้อม | มาตรการป้องกันและแก้ไขผลกระทบสิ่งแวดล้อม | ผลการปฏิบัติและรายละเอียดการปฏิบัติตามมาตรการ<br>✓ = ปฏิบัติ ✗ = ไม่ได้ปฏิบัติ ○ = ปฏิบัติไม่ได้<br>◎ = ปฏิบัติได้แต่ไม่มีประสิทธิภาพ ● = ยังไม่ถึงเวลาปฏิบัติ | ปัญหา/อุปสรรค/แนว<br>ทางแก้ไข | เอกสารอ้างอิง |
|---|---|---|---|---|
| | 4. จัดให้มีพื้นที่สีเขียวภายในโครงการ ขนาดพื้นที่รวม 2,595.26 ตารางเมตร เพื่อให้ต้นไม้ดูดซับมลพิษจากพื้นที่จอดรถของโครงการ โดยพันธุ์ไม้ที่โครงการเลือกปลูกมีอัตราการสังเคราะห์แสง 630 โมล หรือคิดเป็นประมาณ 27,720 กรัม/วัน(คำนวณจาก โมล x มวลโมเลกุล CO <sub>2</sub> = 630 x 44) ซึ่งมากกว่าปริมาณก๊าซคาร์บอนมอนอกไซด์ที่เกิดจากรถในโครงการประมาณ 15,448 กรัม/วัน ต้นไม้ในโครงการจึงดูดซับได้เพียงพอ | ✓ - โครงการจัดให้มีพื้นที่สีเขียว ตามแบบที่ได้ออกแบบได้ และมีการเพิ่มพื้นที่สีเขียวบริเวณชั้น 6 และ ชั้น 10 เพิ่มเติม นอกจากนี้ภายในอาคารบริเวณที่ว่างทางโครงการจัดให้มีพื้นที่สีเขียวเพิ่มเติม | - | ภาพที่ 2-1 – 2-3 พื้นที่สีเขียว |

พื้นที่สีเขียวที่ทำเพิ่มเติม  
บริเวณชั้น 6

ลักษณะการเพิ่มพื้นที่สีเขียวตามชั้นต่างๆ

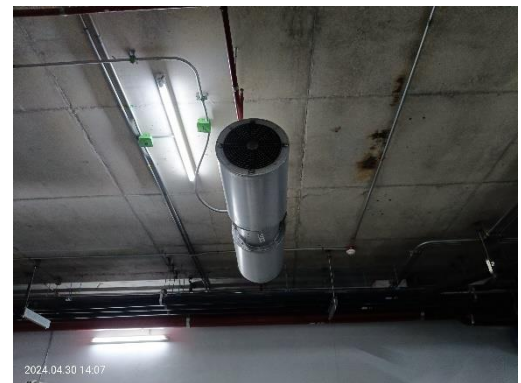
| องค์ประกอบทางสิ่งแวดล้อม | มาตรการป้องกันและแก้ไขผลกระทบสิ่งแวดล้อม | ผลการปฏิบัติและรายละเอียดการปฏิบัติตามมาตรการ<br>✓ = ปฏิบัติ ✗ = ไม่ได้ปฏิบัติ ○ = ปฏิบัติไม่ได้<br>◎ = ปฏิบัติได้แต่ไม่มีประสิทธิภาพ ● = ยังไม่ถึงเวลาปฏิบัติ | ปัญหา/อุปสรรค/แนว<br>ทางแก้ไข | เอกสารอ้างอิง |
|---|---|---|---|---|
| 2) มลพิษทางอากาศ (ต่อ) | 1. ออกแบบให้มีที่จอดรถยนต์บริเวณชั้นใต้ดิน 1 และ 2 โดยจัดให้มีการติดตั้งพัดลมระบายอากาศ จำนวน 2 เครื่อง เพื่อระบายอากาศจากชั้นใต้ดิน 2 อัตราการระบาย 32,850 ลูกบาศก์ฟุต/นาที่ และระบายอากาศจากชั้นใต้ดิน 1 อัตราการระบาย 27,400 ลูกบาศก์ฟุต/นาที่ผ่านท่อลมเพื่อระบายอากาศออกสู่ชั้นที่ 1 บริเวณด้านทิศตะวันออกของโครงการ สำหรับที่จอดรถชั้นที่ 1-5A จัดให้มีการระบายอากาศเป็นแบบธรรมชาติ โดยสามารถระบายอากาศได้อย่างสะดวกตลอดเวลาไม่ให้เกิดการสะสมของมลพิษ | ✓ - โครงการจัดให้มีที่จอดรถชั้นใต้ดิน จำนวน 2 ชั้น โดยมีการติดตั้งพัดลมระบายอากาศ จำนวน 2 เครื่อง และ ที่จอดรถบนอาคารจำนวน 5 ชั้น ระบายอากาศ โดยวิธีธรรมชาติ และมีการติดตั้งพัดลมระบายอากาศเพิ่ม | - | ภาพที่ 2-6 ระบบระบายอากาศที่จอดรถ |

ที่จอดรถชั้น ไตดิน

พัดลมระบายอากาศที่จอดรถชั้นไตดิน

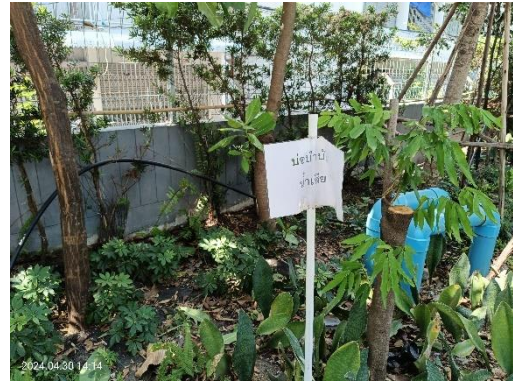
| องค์ประกอบทางสิ่งแวดล้อม | มาตรการป้องกันและแก้ไขผลกระทบสิ่งแวดล้อม | ผลการปฏิบัติและรายละเอียดการปฏิบัติตามมาตรการ<br>✓ = ปฏิบัติ ✗ = ไม่ได้ปฏิบัติ ○ = ปฏิบัติไม่ได้<br>◎ = ปฏิบัติได้แต่ไม่มีประสิทธิภาพ ● = ยังไม่ถึงเวลาปฏิบัติ | | ปัญหา/อุปสรรค/แนว<br>ทางแก้ไข | เอกสารอ้างอิง |
|---|---|---|---|---|---|
| | 4. ติดตั้งป้ายประชาสัมพันธ์เตือนบริเวณระบบบำบัดน้ำเสียให้เห็น<br>อย่างชัดเจน เพื่อให้ผู้มาใช้บริการแพทย์พยาบาล และเจ้าหน้าที่<br>ภายในโครงการ | ✓ | - โครงการมีการติดตั้งป้ายเตือนบริเวณระบบบำบัดน้ำเสีย | - | ภาพที่ 2-8 ระบบบำบัด<br>น้ำเสียของโครงการ |

ป้ายแสดงที่ตั้งระบบบำบัดน้ำเสีย

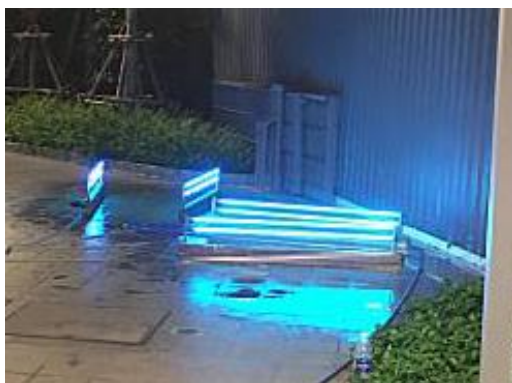
| องค์ประกอบทางสิ่งแวดล้อม | มาตรการป้องกันและแก้ไขผลกระทบสิ่งแวดล้อม | ผลการปฏิบัติและรายละเอียดการปฏิบัติตามมาตรการ<br>✓ = ปฏิบัติ ✗ = ไม่ได้ปฏิบัติ ○ = ปฏิบัติไม่ได้<br>◎ = ปฏิบัติได้แต่ไม่มีประสิทธิภาพ ● = ยังไม่ถึงเวลาปฏิบัติ | | ปัญหา/อุปสรรค/แนว<br>ทางแก้ไข | เอกสารอ้างอิง |
|---|---|---|---|---|---|
| | 5. โครงการจะนำน้ำทิ้งภายหลังการบำบัดแล้วบางส่วนนำมาใช้รดน้ำ<br>ต้นไม้สำหรับน้ำทิ้งที่เหลือจะระบายออกสู่ท่อระบายน้ำริมถนน<br>พระรามที่ 4 บริเวณด้านหน้าโครงการต่อไป ทั้งนี้ น้ำทิ้งก่อนจะ<br>นำมาใช้รดน้ำต้นไม้จะผ่านถังเก็บน้ำสำหรับรดน้ำต้นไม้ (Irrigation<br>Tank) ซึ่งภายในถังจะติดตั้งระบบฆ่าเชื้อโรคด้วยแสงอัลตราไวโอเลต<br>โดยมีปริมาณความเข้มแสง 100 มิลลิวัตต์-วินาที/ตารางเมตร จากนั้น<br>น้ำที่ผ่านการฆ่าเชื้อโรคแล้วจะถูกสูบไปใช้รดน้ำต้นไม้ โดยจะใช้วิธี<br>ติดตั้งก๊อกน้ำตามจุดต่าง ๆ เพื่อให้พนักงานต่อสายยางรดน้ำ ต้นไม้<br>ภายในโครงการอย่างใดก็ตาม โครงการจัดให้มีการติดตั้งป้ายเตือน<br>ระวังไม่ให้เกิดการสัมผัสน้ำทิ้งไว้บริเวณจุดติดตั้งก๊อกน้ำสำหรับรดน้ำ<br>ต้นไม้ เพื่อป้องกันมิให้ผู้คนสัมผัสน้ำทิ้งโดยตรง | ✓ | - โครงการมีระบบนำน้ำทิ้งที่ผ่านการบำบัดแล้วมารดน้ำต้นไม้ ส่วน<br>น้ำที่เหลือ จะผ่านระบบฆ่าเชื้อโรคด้วยแสงอัลตราไวโอเลต ก่อนที่จะ<br>ระบายไปยังถนนพระราม 4 ต่อไป | - | ภาพที่ 2-8 ระบบบำบัด<br>น้ำเสียของโครงการ |

ระบบ UV สำหรับน้ำเสียก่อนที่ระบายออก

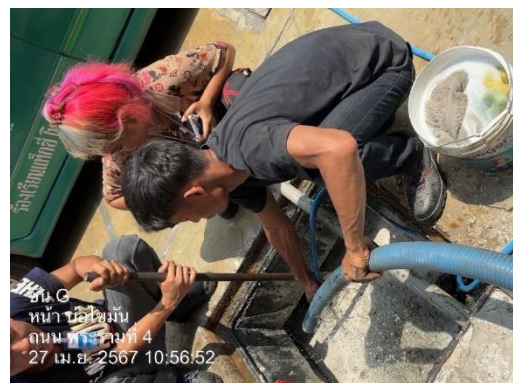
### ภาพที่ 2-8(ต่อ) ระบบบำบัดน้ำเสียของโครงการ

| องค์ประกอบทางสิ่งแวดล้อม | มาตรการป้องกันและแก้ไขผลกระทบสิ่งแวดล้อม | ผลการปฏิบัติและรายละเอียดการปฏิบัติตามมาตรการ<br>✓ = ปฏิบัติ ✗ = ไม่ได้ปฏิบัติ ○ = ปฏิบัติไม่ได้<br>◎ = ปฏิบัติได้แต่ไม่มีประสิทธิภาพ ● = ยังไม่ถึงเวลาปฏิบัติ | | ปัญหา/อุปสรรค/แนว<br>ทางแก้ไข | เอกสารอ้างอิง |
|---|---|---|---|---|---|
| | 6. ประสานให้รถสูบล้างไขมันของสำนักงานเขตคลองเตยมารูด<br>กำจัดต่อไป | ✓ | - โครงการมีการตรวจสอบไขมันและตะกอนส่วนเกินจากระบบบำบัด<br>น้ำเสียเป็นประจำทุกเดือน โดยในช่วงเดือน มกราคม - มิถุนายน<br>พ.ศ. 2567 ได้มีการเรียกรถเข้ามารูดตะกอนส่วนเกิน ออกไป จำนวน<br>1 ครั้ง | - | ภาพที่ 2-8 ระบบบำบัด<br>น้ำเสียของโครงการ |

สูบน้ำมัน และตะกอนส่วนเกิน

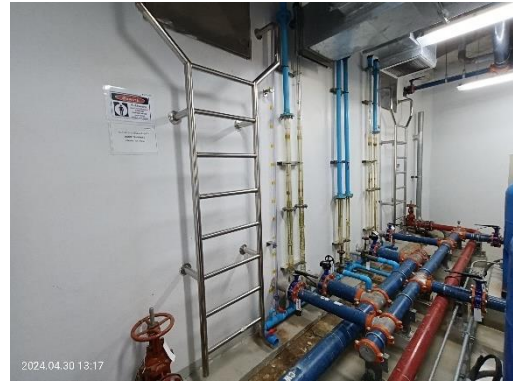
| องค์ประกอบทางสิ่งแวดล้อม | มาตรการป้องกันและแก้ไขผลกระทบสิ่งแวดล้อม | ผลการปฏิบัติและรายละเอียดการปฏิบัติตามมาตรการ<br>✓ = ปฏิบัติ ✕ = ไม่ได้ปฏิบัติ ○ = ปฏิบัติไม่ได้<br>◎ = ปฏิบัติได้แต่ไม่มีประสิทธิภาพ ● = ยังไม่ถึงเวลาปฏิบัติ | | ปัญหา/อุปสรรค/แนว<br>ทางแก้ไข | เอกสารอ้างอิง |
|---|---|---|---|---|---|
| 3.1 การใช้น้ำ | 1. จัดให้มีน้ำสำรองเก็บไว้ในถังเก็บน้ำชั้นใต้ดินและถังเก็บน้ำชั้นที่ 23 ของโครงการ โดยสำรองน้ำใช้ได้นาน 1.5 วัน (ไม่น้อยกว่า 1 วัน) | ✓ | - โครงการจัดให้มีถังเก็บน้ำชั้นใต้ดินและถังเก็บน้ำชั้นที่ 23 ของโครงการ | - | ภาพที่ 2-9 ระบบน้ำใช้ในโครงการ |

ถังเก็บน้ำชั้นดาดฟ้า

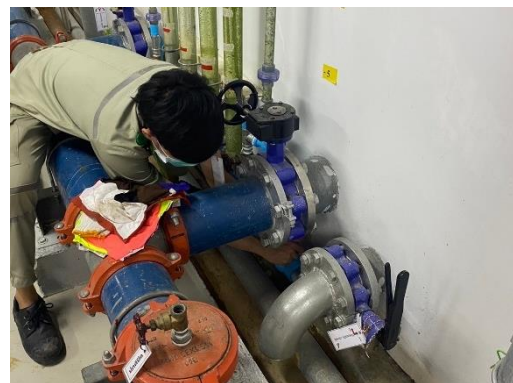
| องค์ประกอบทางสิ่งแวดล้อม | มาตรการป้องกันและแก้ไขผลกระทบสิ่งแวดล้อม | ผลการปฏิบัติและรายละเอียดการปฏิบัติตามมาตรการ<br>✓ = ปฏิบัติ ✕ = ไม่ได้ปฏิบัติ ○ = ปฏิบัติไม่ได้<br>◎ = ปฏิบัติได้แต่ไม่มีประสิทธิภาพ ● = ยังไม่ถึงเวลาปฏิบัติ | ปัญหา/อุปสรรค/แนว<br>ทางแก้ไข | เอกสารอ้างอิง |
|---|---|---|---|---|
| | 3. จัดให้มีเจ้าหน้าที่คอยดูแลรักษาระบบเส้นท่อประปาให้อยู่ในสภาพดี | ✓ - โครงการจัดให้มีเจ้าหน้าที่คอยดูแลรักษาระบบเส้นท่อประปาให้อยู่ในสภาพดีอยู่เสมอ | - | ภาพที่ 2-9 ระบบน้ำใช้ภายในโครงการ |

เจ้าหน้าที่ตรวจสอบระบบท่อประปา

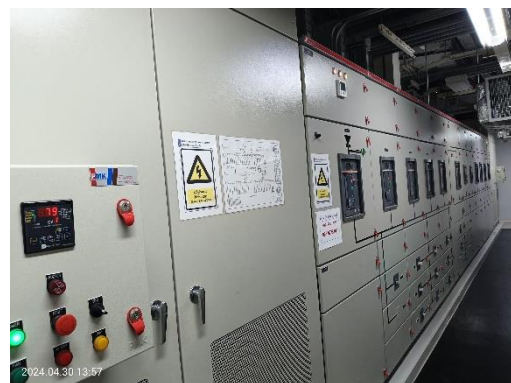
หม้อแปลงไฟฟ้าภายในโครงการ

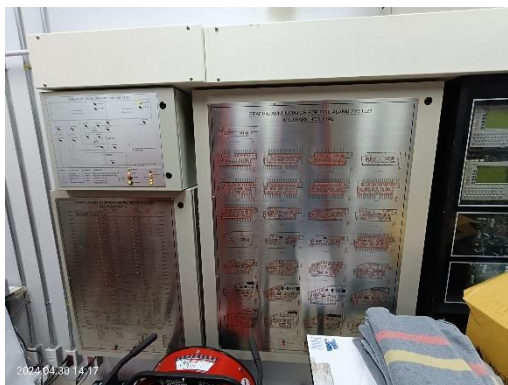
แผงควบคุม (Fire Alarm Control Panel : FCP)

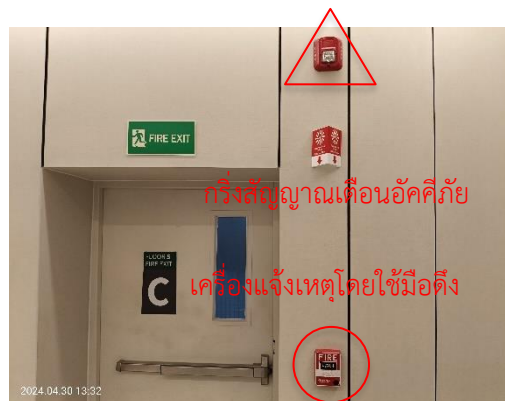
ภาพที่ 2-14 (ต่อ) การป้องกันอัคคีภัยของโครงการ

เครื่องแจ้งเหตุโดยใช้มือดึง (Fire Alarm Manual  
Station) และกริ่งสัญญาณเตือนอัคคีภัย (Alarm Horn)
