ผลการปฏิบัติตามมาตรการติดตามตรวจสอบ

## บทที่ 3

### ผลการปฏิบัติตามมาตรการติดตามตรวจสอบผลกระทบสิ่งแวดล้อม

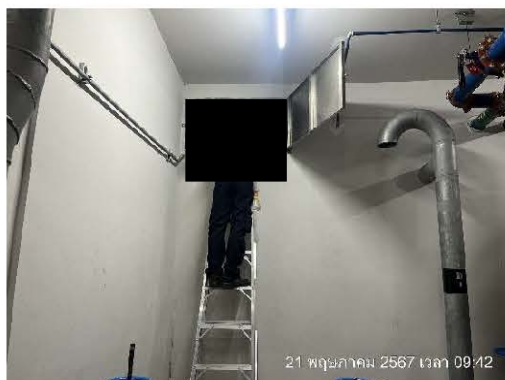
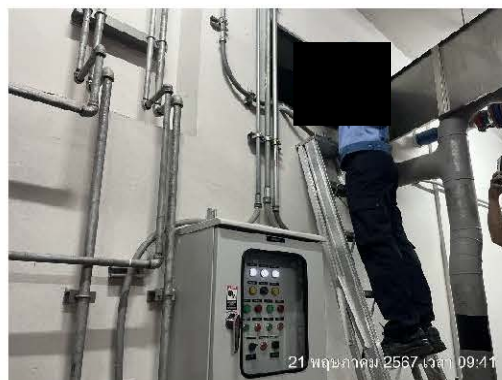
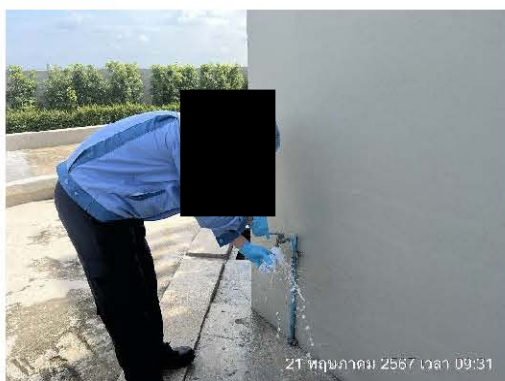
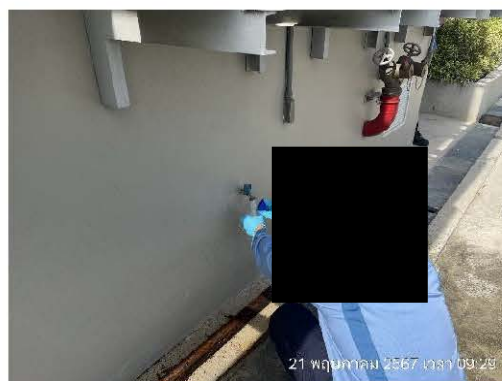
ภาพที่ 3.5.3-1 การเก็บตัวอย่างน้ำใช้

บริเวณถังเก็บน้ำใต้ดิน

บริเวณถังเก็บน้ำชั้นดาดฟ้า

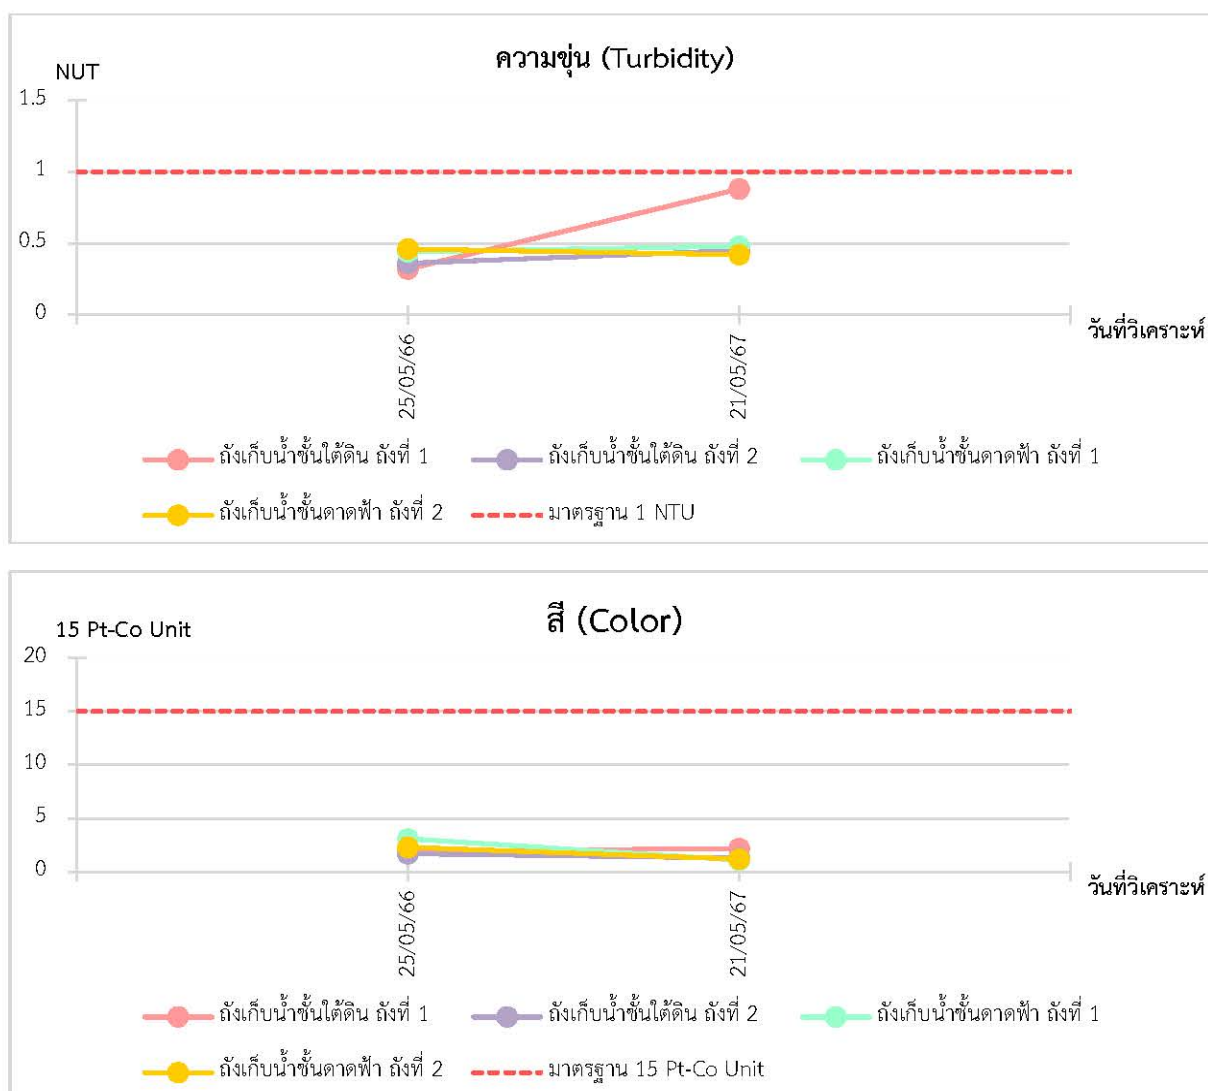
ภาพที่ 3.5.3-2 กราฟเปรียบเทียบผลการวิเคราะห์คุณภาพน้ำใช้ปี 2566 ถึง ปัจจุบัน

ผลการตรวจวิเคราะห์กลิ่น สี ความขุ่น และปริมาณ Escherichia coli บริเวณถังเก็บน้ำชั้นใต้ดิน และถังเก็บน้ำชั้นดาดฟ้า ระหว่างเดือนมกราคม ถึง มิถุนายน 2567 พบว่าคุณภาพน้ำใช้ทุกบริเวณมีค่าอยู่ในเกณฑ์ค่ามาตรฐานตามเกณฑ์กำหนดคุณภาพน้ำประปา ของการประปานครหลวง

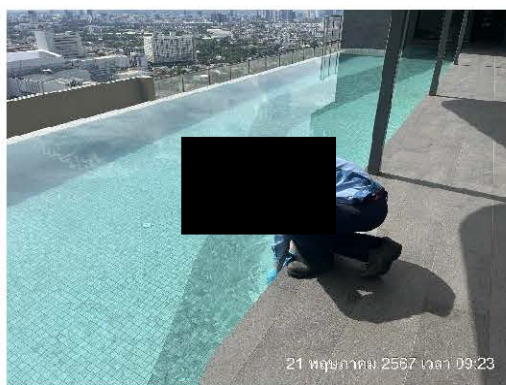
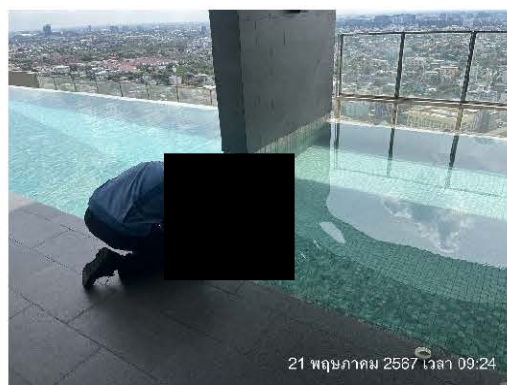
ภาพที่ 3.5.4-1 การเก็บตัวอย่างน้ำสระว่ายน้ำ

จุดลึก

จุดตื้น

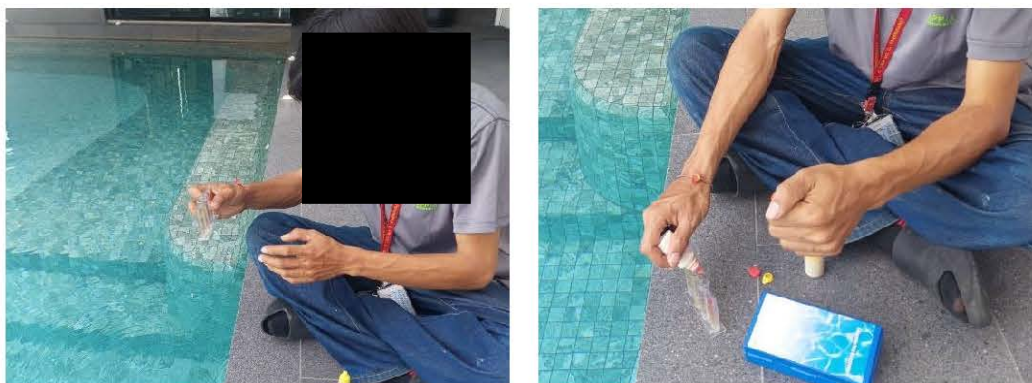
ภาพที่ 3.5.4-2 การตรวจวัด pH และ  $\text{Cl}_2$  สระว่ายน้ำ

ตามมาตรการติดตามตรวจสอบผลกระทบสิ่งแวดล้อมโครงการอาคารชุด นิว โนเบิล งามวงศ์วาน (Nue Noble Ngamwongwan) กำหนดให้โครงการต้องมีการเก็บตัวอย่าง และตรวจวิเคราะห์คุณภาพน้ำบริเวณสระว่ายน้ำของโครงการ จำนวน 1 จุด เป็นประจำทุกวัน วันละ 2 ครั้ง สำหรับพารามิเตอร์ที่กำหนดให้ตรวจวิเคราะห์ได้แก่ ค่าความเป็นกรดด่าง (pH), ค่าคลอรีนอิสระ (Free chlorine) และค่าคลอรีนที่รวมกับสารอื่น (Combined chlorine) ปัจจุบันโครงการมีสถานะการปฏิบัติอยู่ในเกณฑ์ “ปฏิบัติ” โดยโครงการมีการตรวจวิเคราะห์โดยใช้ pH Test Kit และ Chlorine Test Kit ตามความเหมาะสม โดยผลการตรวจวิเคราะห์ค่าความเป็นกรด-ด่างแสดงดังภาคผนวก ง-2 แบบบันทึกค่า pH และ  $\text{Cl}_2$  ประจำวัน

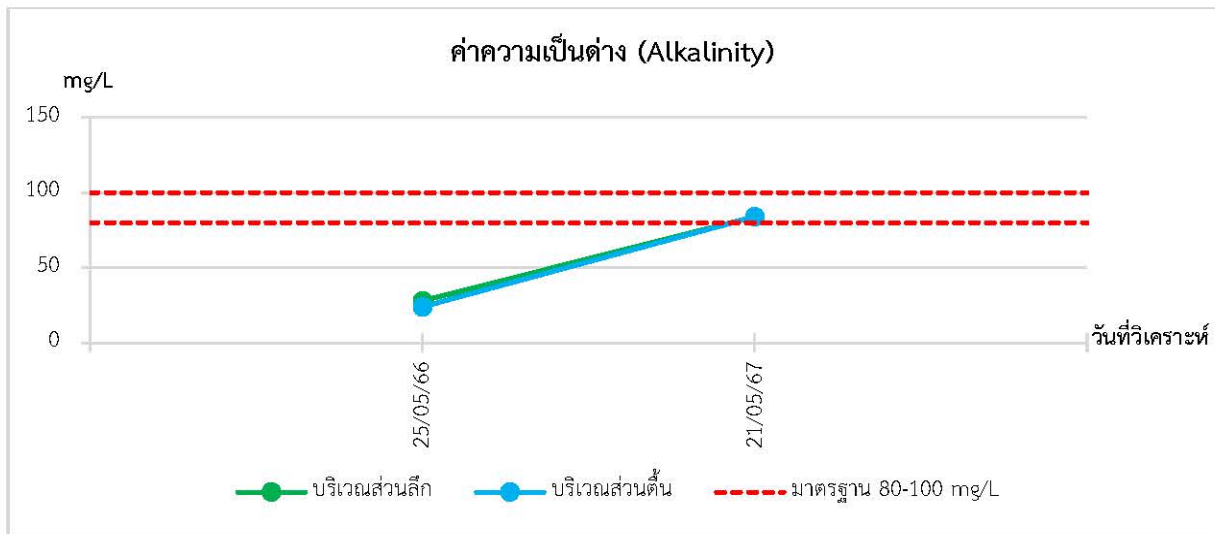
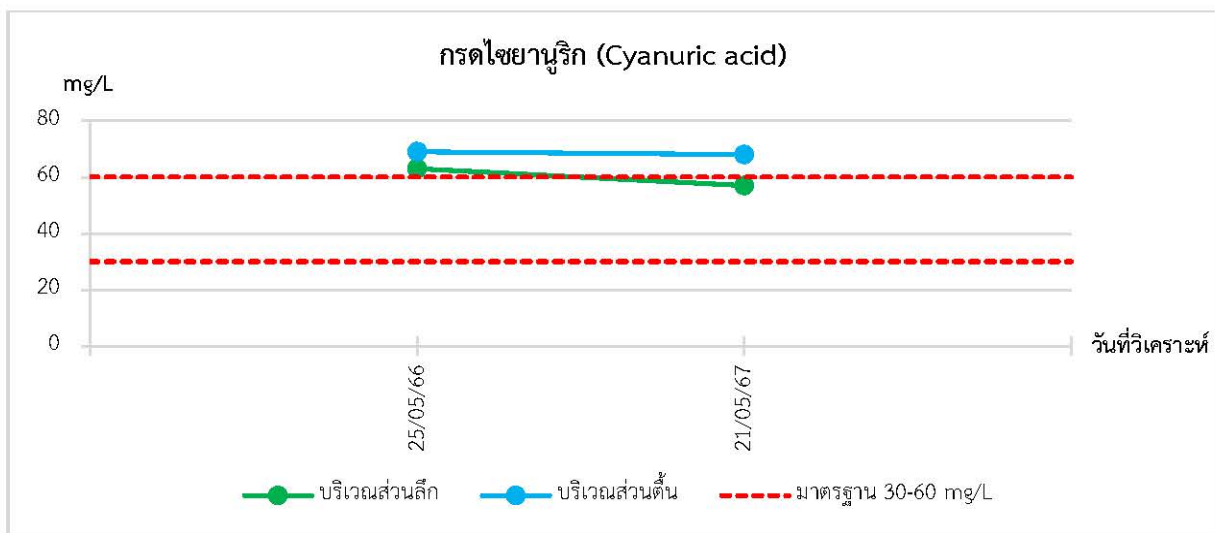
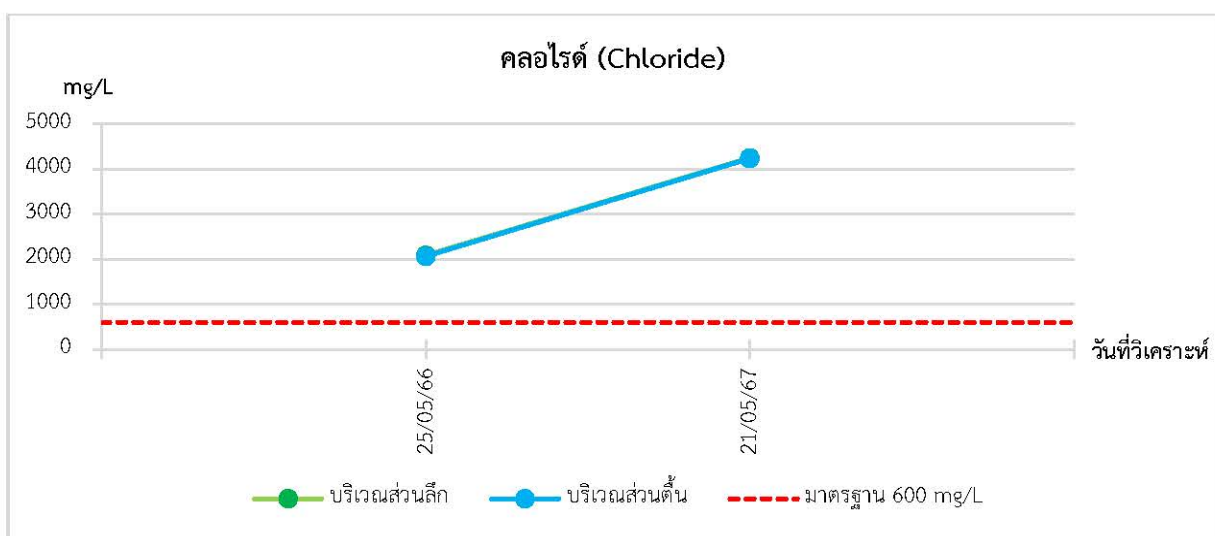
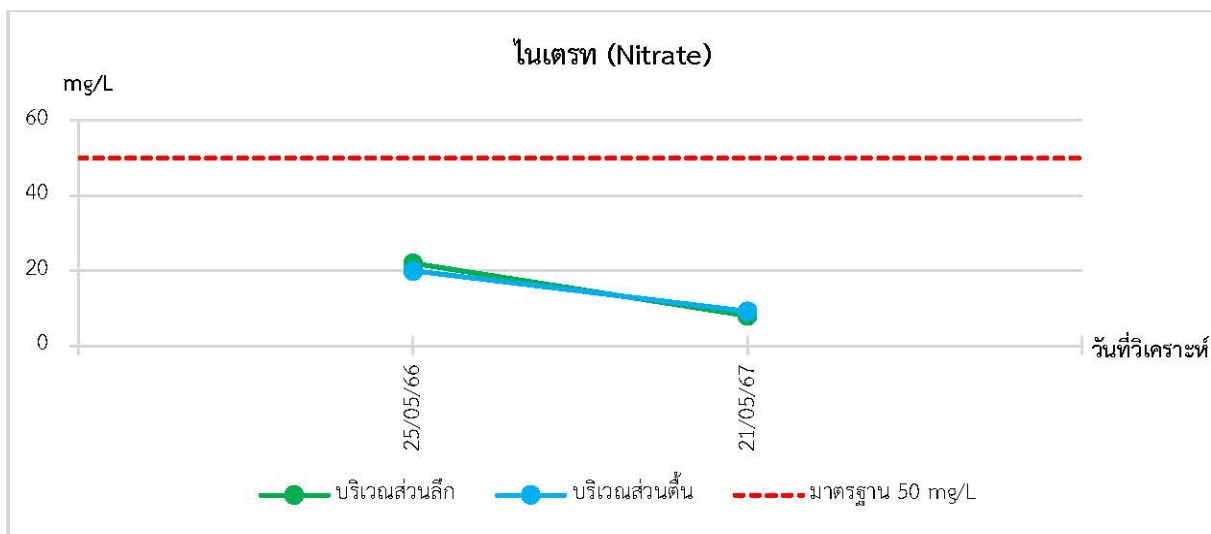
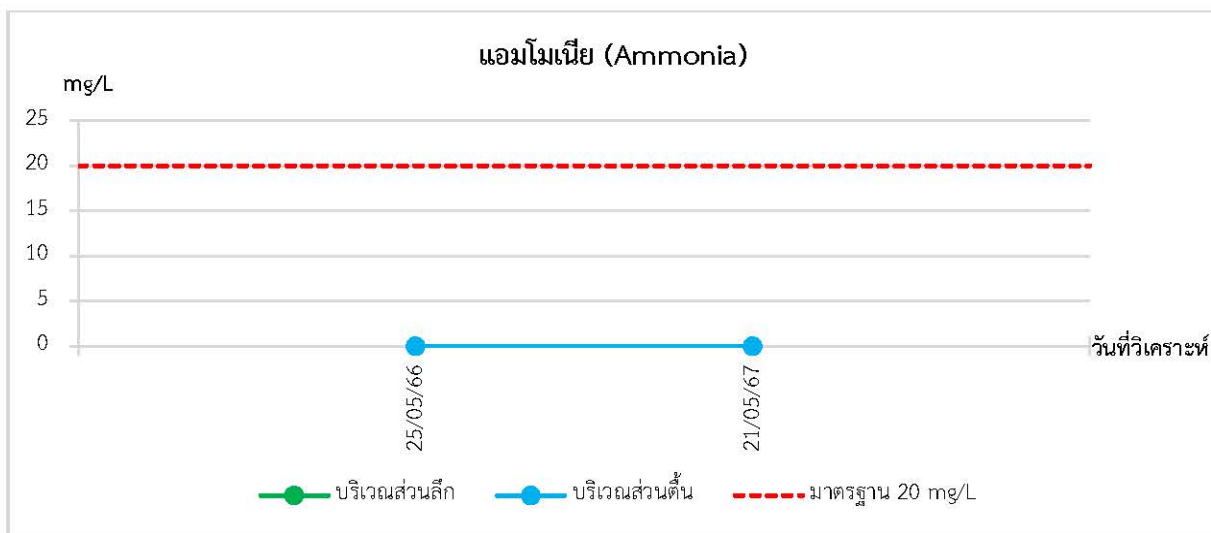
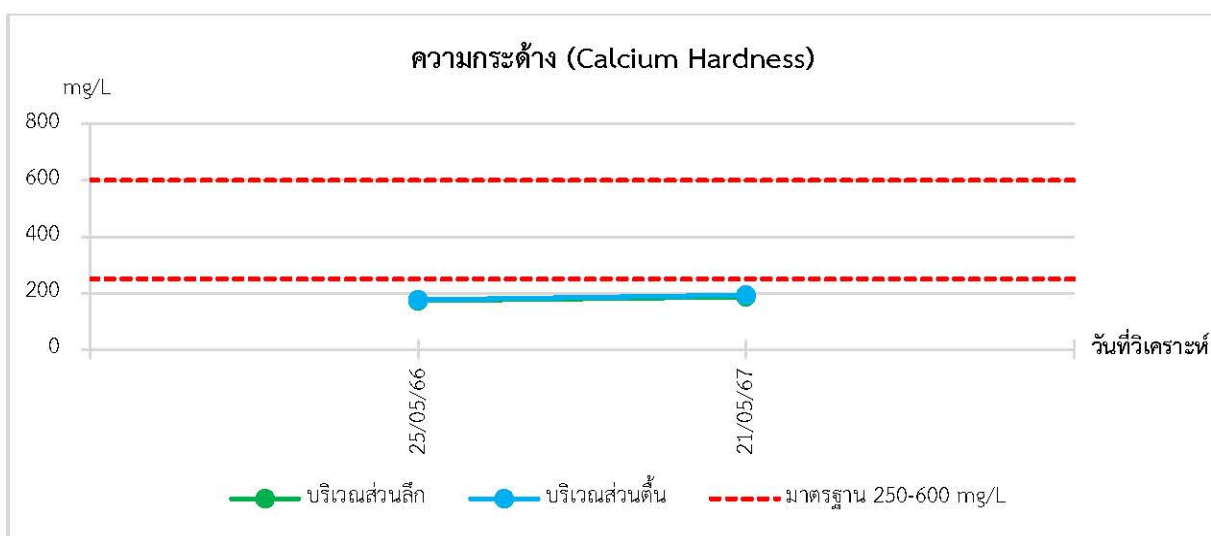
ภาพที่ 3.5.4-3 กราฟเปรียบเทียบผลการวิเคราะห์คุณภาพน้ำสระว่ายน้ำน้ำความถี่ปีละ 1 ครั้ง ปี 2566 ถึง ปัจจุบัน

เมื่อเปรียบเทียบผลการวิเคราะห์คุณภาพน้ำสระว่ายน้ำตามความถี่ปีละ 1 ครั้ง โครงการอาคารชุด นิว โนเบิล งามวงศ์วาน พบว่าคุณภาพน้ำสระว่ายน้ำส่วนใหญ่มีค่าอยู่ในเกณฑ์มาตรฐานตามคำแนะนำของคณะกรรมการสาธารณสุข ฉบับที่ 1/2550 เรื่อง การควบคุมการประกอบกิจการสระว่ายน้ำ หรือกิจกรรมอื่นๆ ในทำนองเดียวกัน รวมไปถึงแนวโน้มการเปลี่ยนแปลงยังคงอยู่ในระดับที่ไม่มีนัยสำคัญ ซึ่งแสดงดังตารางที่ 3.5.4-2 เปรียบเทียบผลการวิเคราะห์คุณภาพน้ำสระว่ายน้ำตามความถี่ปีละ 1 ครั้ง และภาพที่ 3.5.4-3 กราฟเปรียบเทียบผลการวิเคราะห์คุณภาพน้ำสระว่ายน้ำความถี่ปีละ 1 ครั้ง ปี 2566 ถึง ปัจจุบัน

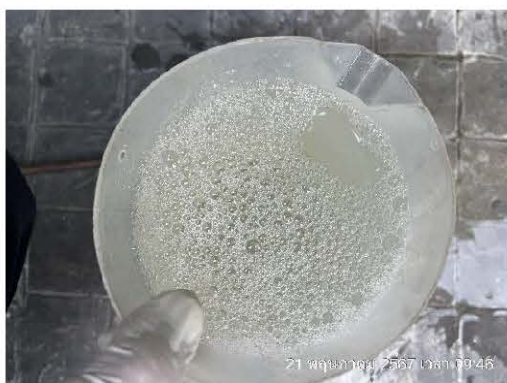
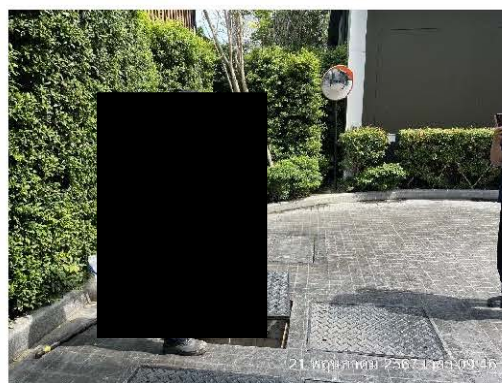
ภาพที่ 3.5.5-1 การเก็บตัวอย่างคุณภาพน้ำระบบบำบัดน้ำเสีย

จากการตรวจวิเคราะห์คุณภาพน้ำระบบบำบัดน้ำเสีย บริเวณบ่อตรวจคุณภาพน้ำระหว่างเดือน มกราคม ถึง มิถุนายน 2567 พบว่าผลการตรวจวิเคราะห์ทุกช่วงเวลา ทุกพารามิเตอร์ มีค่าอยู่ในเกณฑ์มาตรฐานตาม ประกาศกระทรวงทรัพยากรธรรมชาติและสิ่งแวดล้อม เรื่อง กำหนดมาตรฐานควบคุมการระบายน้ำทิ้ง จากอาคาร บางประเภทและบางขนาด (ประเภท ก)

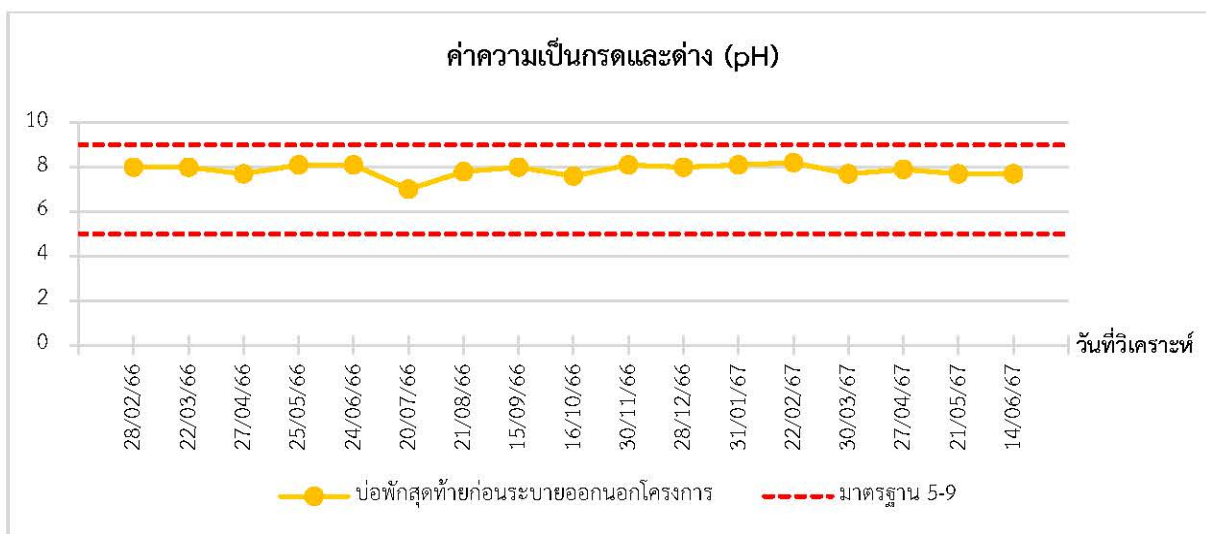
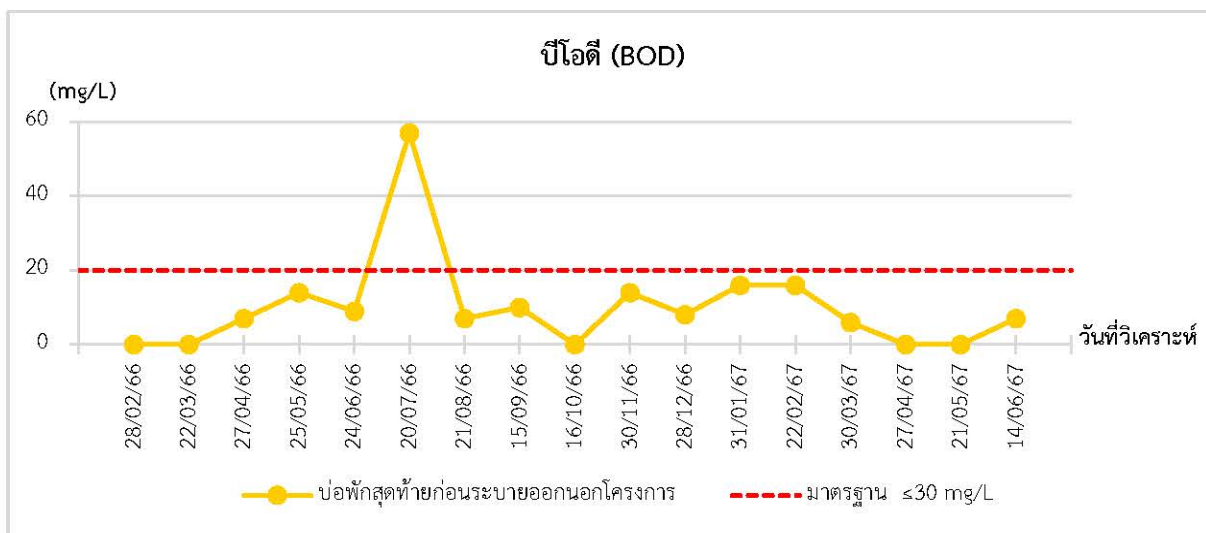
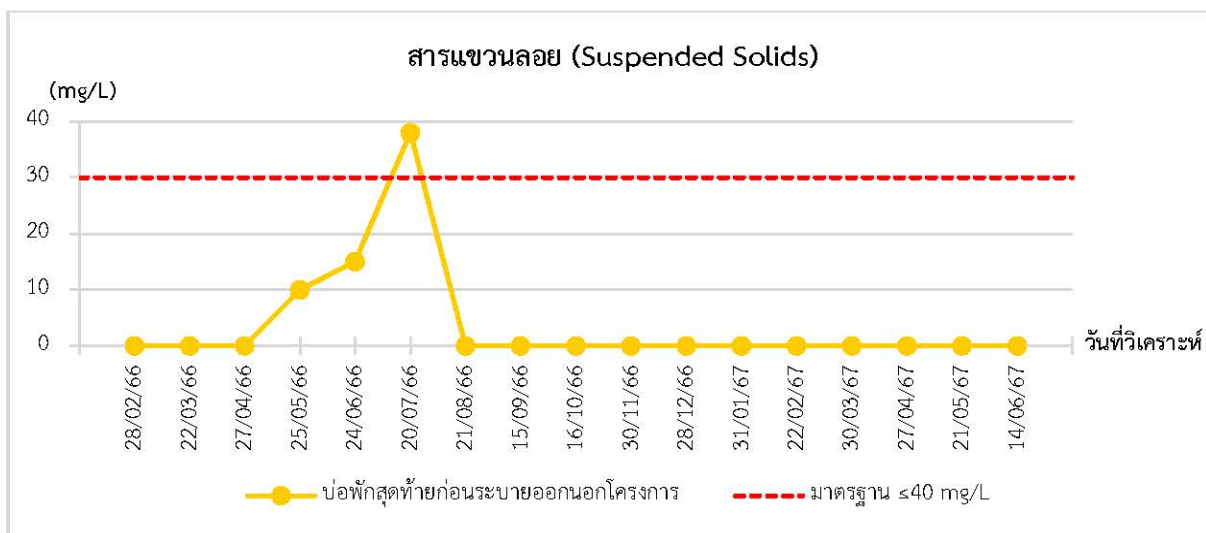
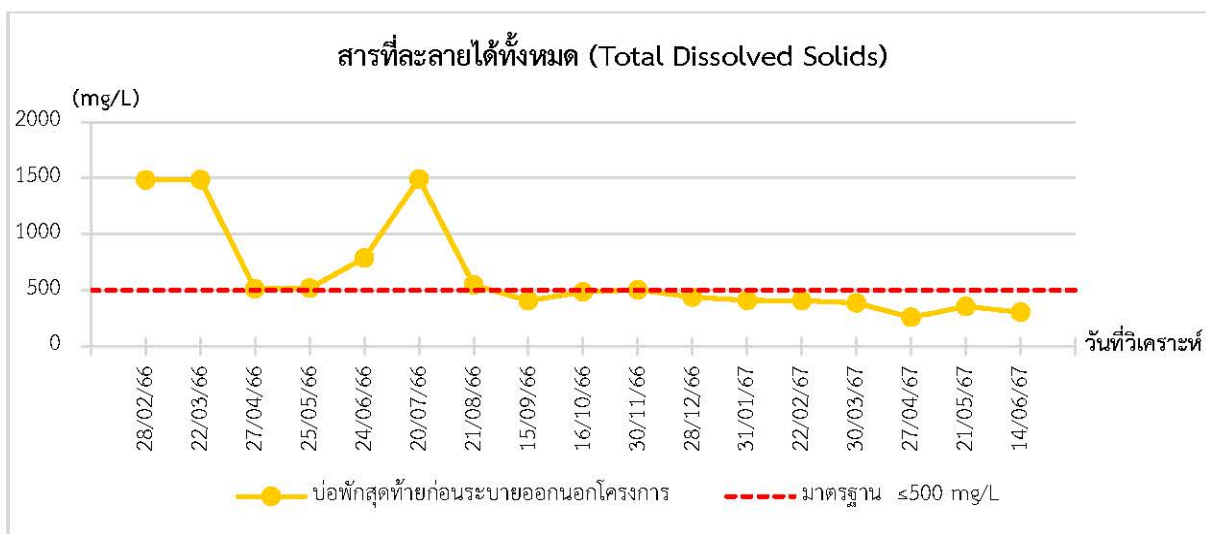
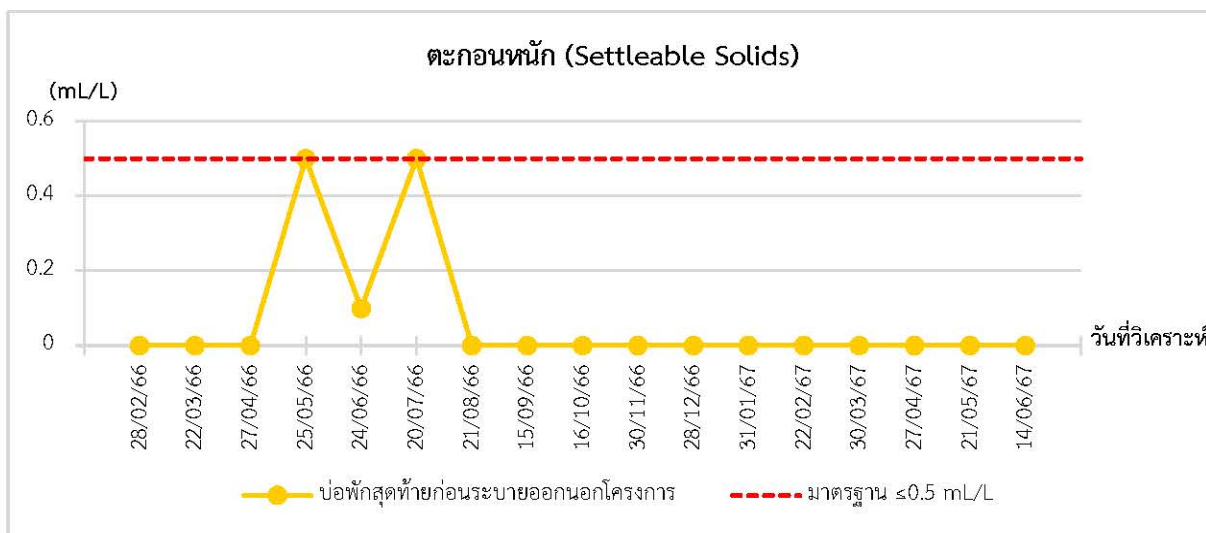
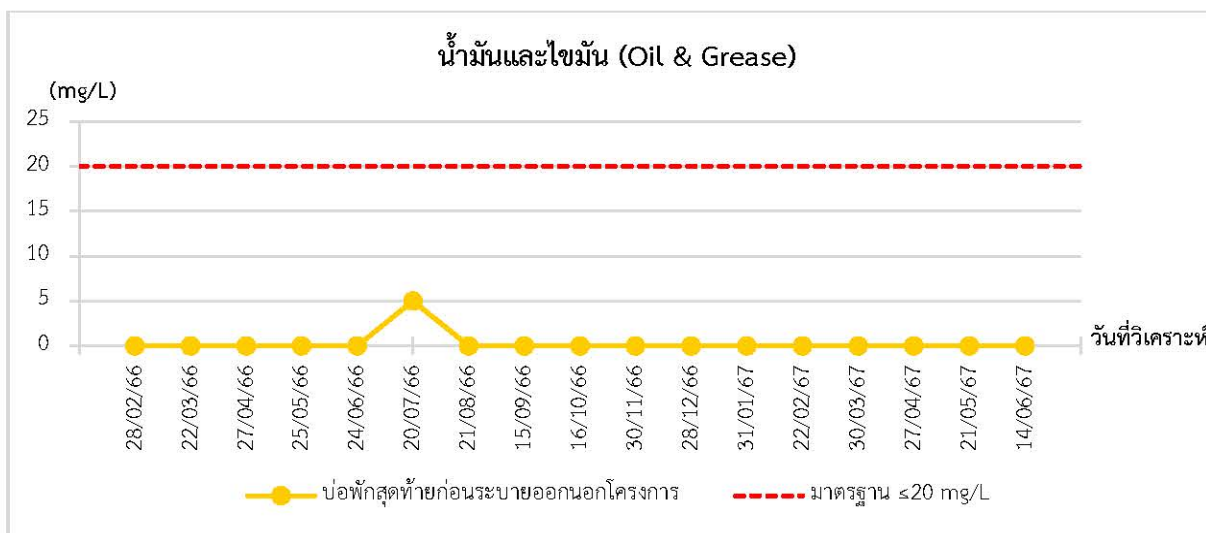
ภาพที่ 3.5.5-2 กราฟเปรียบเทียบผลการวิเคราะห์คุณภาพน้ำระบบบำบัดน้ำเสียปี 2566 – ปัจจุบัน

เมื่อเปรียบเทียบผลการวิเคราะห์คุณภาพน้ำระบบบำบัดน้ำเสียบริเวณบ่อตรวจคุณภาพน้ำ พบว่าส่วนใหญ่มีค่าอยู่ในเกณฑ์มาตรฐานตามประกาศกระทรวงทรัพยากรธรรมชาติและสิ่งแวดล้อม เรื่อง กำหนดมาตรฐานควบคุมการระบายน้ำทิ้ง จากอาคารบางประเภทและบางขนาด (ประเภท ก) รวมไปถึงแนวโน้มการเปลี่ยนแปลงยังคงอยู่ในระดับที่ไม่มีนัยสำคัญ ดังตารางที่ 3.5.5-2 เปรียบเทียบผลการวิเคราะห์คุณภาพน้ำระบบบำบัดน้ำเสีย และภาพที่ 3.5.5-2 กราฟเปรียบเทียบผลการวิเคราะห์คุณภาพน้ำระบบบำบัดน้ำเสียปี 2566 – ปัจจุบัน
