การปฏิบัติตามมาตรการป้องกันและแก้ไขผลกระทบสิ่งแวดล้อม
และมาตรการติดตามตรวจสอบผลกระทบสิ่งแวดล้อม

มาตรการป้องกันและแก้ไขผลกระทบสิ่งแวดล้อม และมาตรการติดตามตรวจสอบผลกระทบสิ่งแวดล้อม
โครงการโรงงานหลอมตะกั่วจากแบตเตอรี่ที่ผ่านการใช้งานแล้ว (ระยะดำเนินการ)
ของบริษัท ไทย นันเฟอร์ส เมทัล จำกัด
ระหว่างเดือนมกราคม ถึงเดือนมิถุนายน 2567

ตารางที่ 2-1 มาตรการป้องกันและแก้ไขผลกระทบสิ่งแวดล้อม และมาตรการติดตามตรวจสอบผลกระทบสิ่งแวดล้อม (ระยะดำเนินการ) เดือน ม.ค.-มิ.ย. 2567

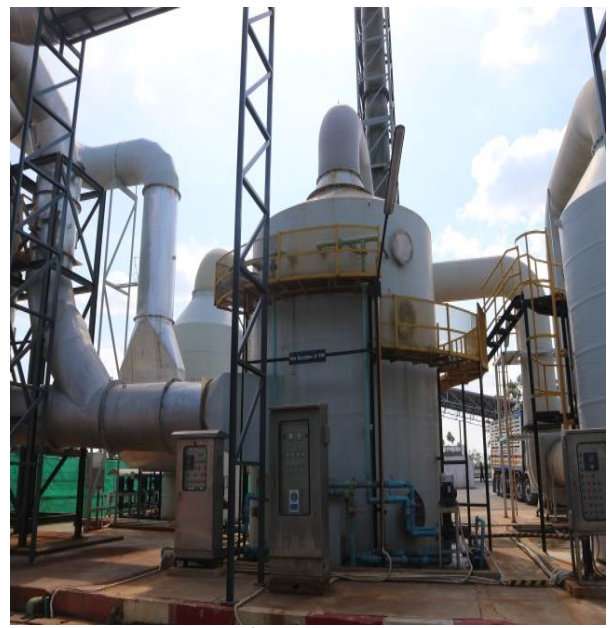
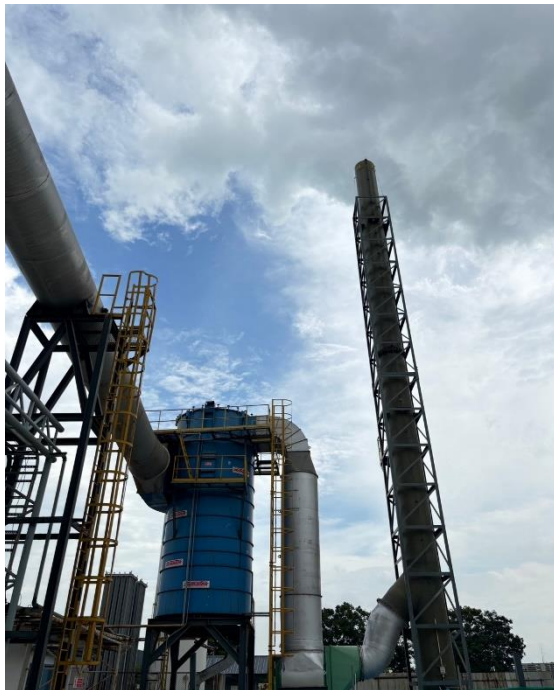
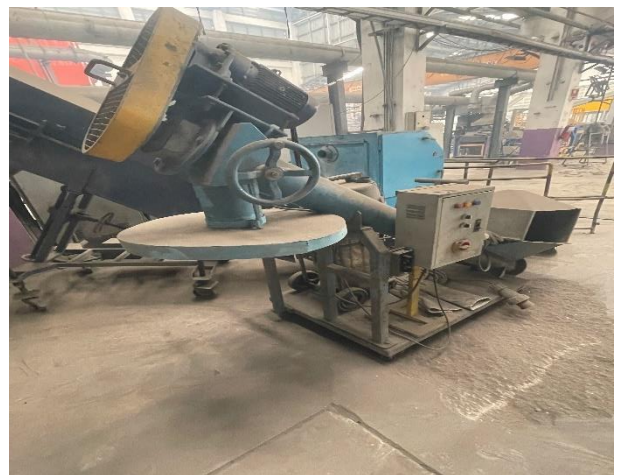
ชุดที่ 1 (Breaker Line)

ชุดที่ 2 TRF&Kettle

ชุดที่ 3 Charger & Slag Cooling Line

ชุดที่ 4 Mobile Unit

1. คุณภาพอากาศ 2. เสียง	<p>- ติดตั้งระบบรวบรวมและบำบัดมลพิษทางอากาศที่เกิดขึ้นจากกระบวนการผลิต ดังนี้</p> <p>(1) ติดตั้งระบบรวบรวมและบำบัดมลพิษทางอากาศชุดที่ 1 (Breaker Line) ใช้สำหรับรวบรวมไอกรดซัลฟูริกจากเครื่องแยกส่วนแบตเตอรี่ (Battery Breaker System) และใช้ระบบบำบัดอากาศแบบเปียกในการฟ่นละอองน้ำสวนทิศทางการไหลของอากาศผ่านตัวกลาง (Counter Flow Packed Bed Scrubber) เพื่อดักจับไอกรดซัลฟูริกก่อนระบายอากาศที่ผ่านการบำบัดผ่านปล่องระบายอากาศ S1</p> <p>(2) ติดตั้งระบบรวบรวมและบำบัดมลพิษทางอากาศชุดที่ 2 (TRF&Kettle Line) ใช้</p>	<p>- ปัจจุบันโครงการมีการติดตั้งระบบบำบัดมลพิษอากาศเสียจากแหล่งกำเนิดต่าง ๆ ในกระบวนการผลิตจำนวน 4 ชุด เรียบร้อยแล้ว ดังนี้</p> <p>*ชุดที่ 1 Braker Line (Wet Scrubber)</p> <p>*ชุดที่ 2 TRF&Kettle Line (Bag Filter และ Wet Scrubber) (ยังไม่เปิดใช้)</p> <p>*ชุดที่ 3 Charger & Slag Cooling Line (Wet Scrubber) (ยังไม่เปิดใช้)</p> <p>*ชุดที่ 4 Mobile Unit (ระบบกรองฝุ่นผ่านถุงกระดาษเก็บฝุ่นและ HEPA Filter)</p> <p>-</p>	ไม่มี	รูปที่ 2.1-1 ระบบบำบัดมลพิษอากาศทั้ง 4 ชุด
