บทที่ 1 บทนำ

บริษัท กรีน เอิร์ธ คอนซัลแตนท์ จำกัด ได้จัดทำรายงานผลการปฏิบัติตามมาตรการป้องกันและแก้ไขผลกระทบต่อสิ่งแวดล้อม และมาตรการติดตามตรวจสอบคุณภาพสิ่งแวดล้อม (ระยะดำเนินการ) โครงการโรงแรมนครพิงค์ ของบริษัท โรงแรมนครพิงค์ จำกัด ประจำปีเดือนมกราคม-มิถุนายน 2567 เป็นการจัดทำรายงานครั้งที่ 1 ของปี พ.ศ. 2567 ตามหนังสือสำนักงานนโยบายและแผนทรัพยากรธรรมชาติและสิ่งแวดล้อม ที่ ทส 1009/4873 ลงวันที่ 28 พฤษภาคม 2550 เรื่อง รายงานการวิเคราะห์ผลกระทบต่อสิ่งแวดล้อมโครงการโรงแรมนครพิงค์ (แสดงไว้ในภาคผนวกที่ 1)

- 1) ชื่อโครงการ : โรงแรมนครพิงค์
- 2) เจ้าของโครงการ : บริษัท โรงแรมนครพิงค์ จำกัด
- 3) ที่ตั้งโครงการ : เลขที่ 9/1 ซอยสามเสน 6 ถนนสามเสน แขวงบ้านพานถม เขตพระนคร กรุงเทพมหานคร
- 4) ประเภทโครงการ : โรงแรม
- 5) ขนาดพื้นที่โครงการ : เนื้อที่ 399.85 ตารางวา หรือ 1,599.4 ตารางเมตร
- 6) ขนาดโครงการ : จำนวนห้องพัก 118 ห้อง (เดิมเป็นโรงแรมขนาด 81 ห้อง)
- 7) จำนวนอาคาร : 2 อาคาร ประกอบด้วย อาคารที่ 1 ขนาด 4 ชั้น และอาคารที่ 2 ขนาด 1 ชั้น
- 8) วันที่นำเสนอรายงานโครงการครั้งสุดท้าย : 9 มกราคม 2567
(ฉบับเดือนกรกฎาคม-ธันวาคม 2566)
- 9) วันที่ได้รับหนังสือเห็นชอบจาก สผ. : 28 พฤษภาคม 2550

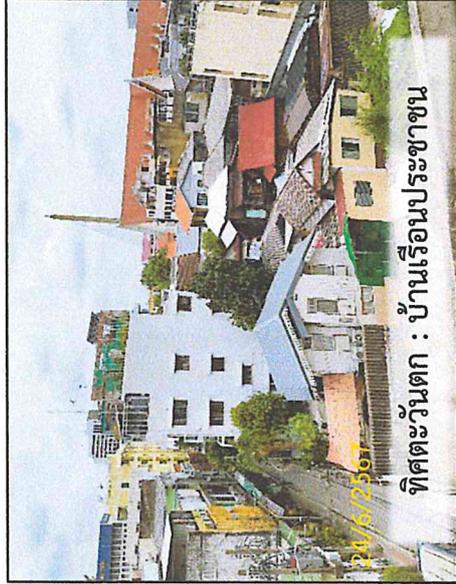
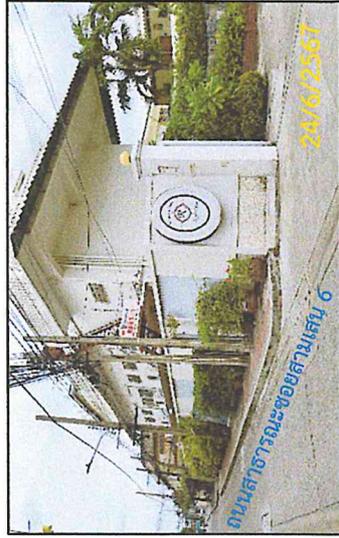
รูปที่ 1-4 สภาพโดยรอบโครงการ

ทิศเหนือ	ติดกับ	บ้านเรือนประชาชน
ทิศใต้	ติดกับ	ถนนสาธารณะซอยสามเสน ถัดไปเป็นโรงแรมและตึกแถว
ทิศตะวันออก	ติดกับ	ตึกแถวและบ้านเรือนประชาชน
ทิศตะวันตก	ติดกับ	บ้านเรือนประชาชน

ทิศเหนือ : บ้านเรือนประชาชน

ทิศตะวันตก : บ้านเรือนประชาชน

ทิศตะวันออก : ตึกแถวและบ้านเรือนประชาชน

ทิศใต้ : ถนนสาธารณะซอยสามเสน 6 ถัดไปโรงแรมและตึกแถว

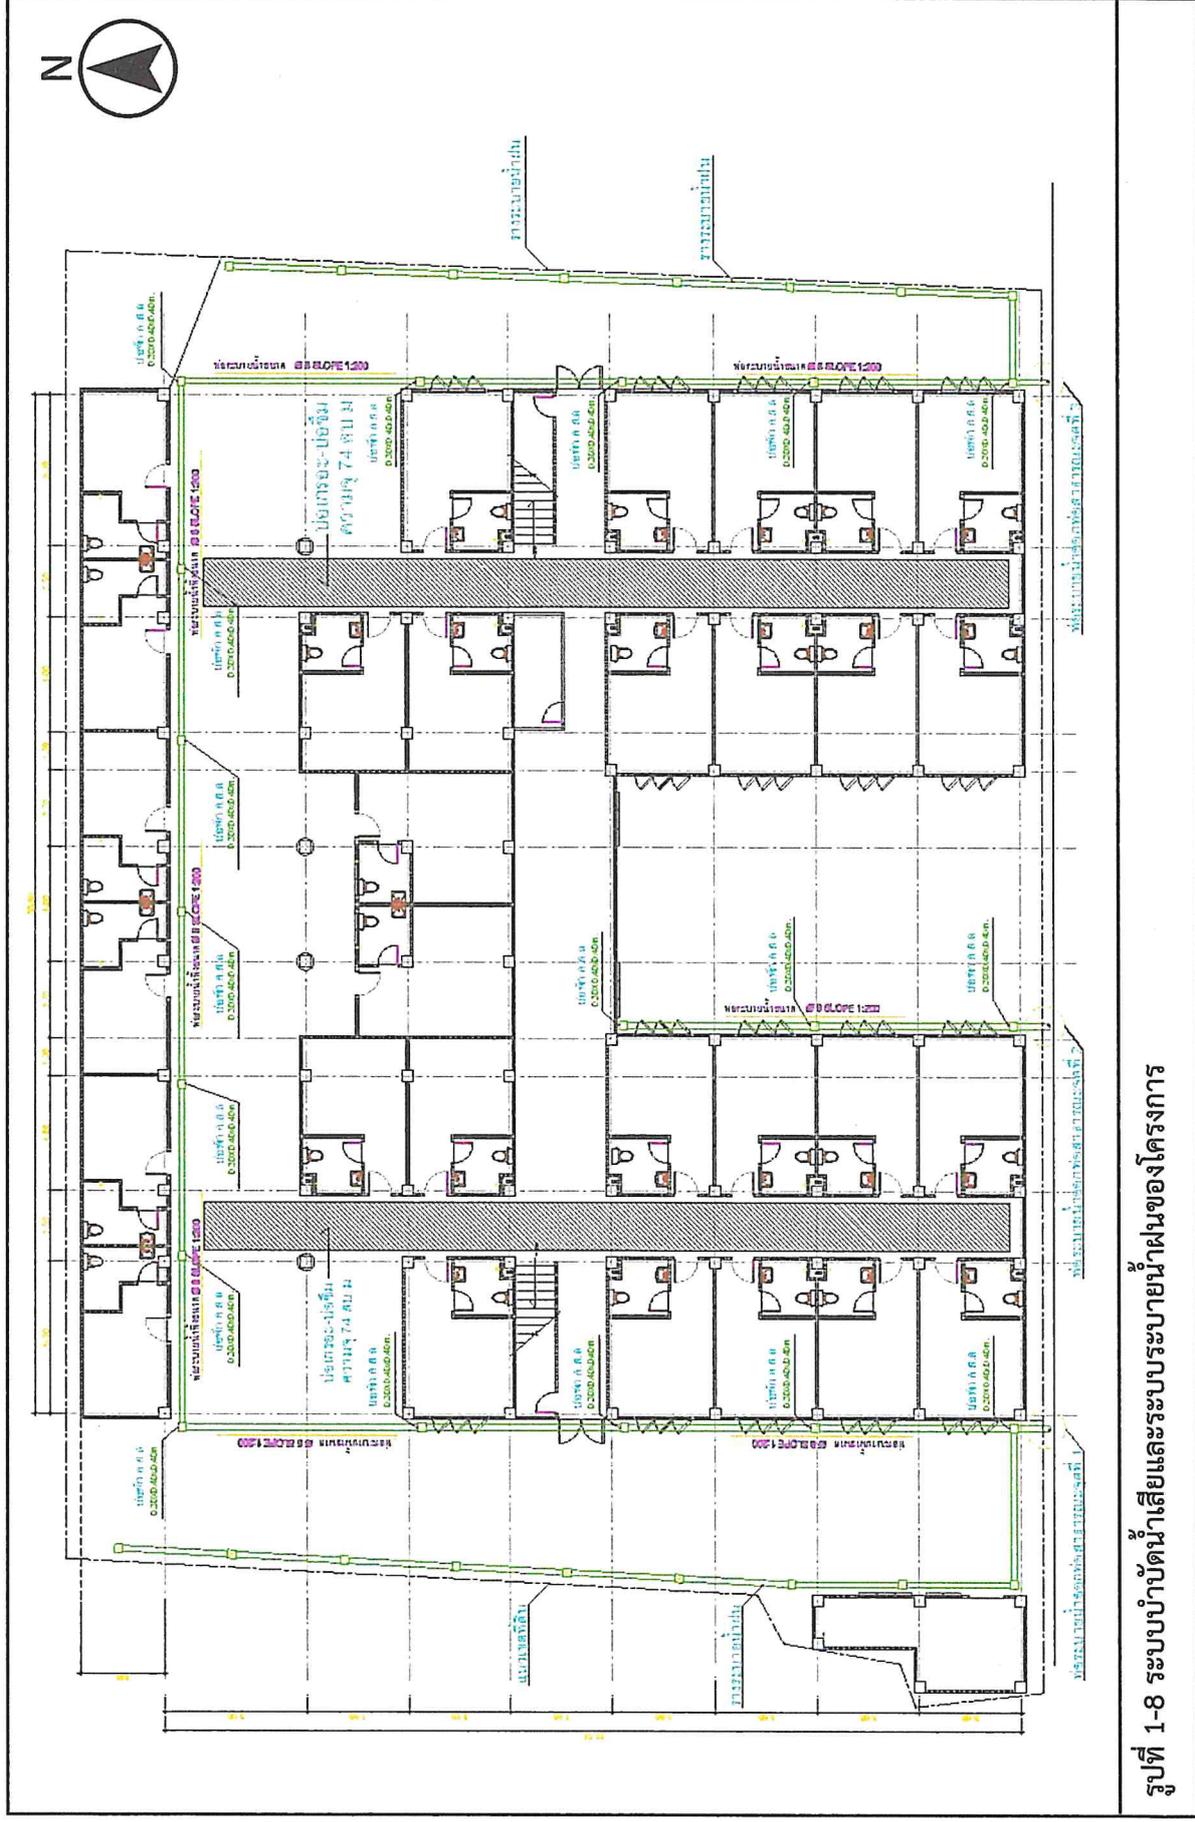
- ปริมาณน้ำเสีย : ปริมาณน้ำเสียที่เกิดขึ้นในโครงการจะมีประมาณ 118 ลูกบาศก์เมตร/วัน
- ระบบรวบรวมน้ำเสีย : น้ำเสียจากกิจกรรมต่างๆ จะไหลผ่านท่อระบายน้ำในแนวตั้งขนาด 4 นิ้ว จำนวน 24 จุด แสดงดังรูปที่ 1-8 ลงสู่ระบบบำบัดน้ำเสียของอาคาร
- ระบบบำบัดน้ำเสีย : เป็นระบบบำบัดน้ำเสียแบบบ่อเกรอะ (Septic tank) เป็นระบบปิดอยู่ที่อาคาร ขนาด 74 ลูกบาศก์เมตร จำนวน 2 บ่อ แสดงดังรูปที่ 1-8 น้ำทิ้งที่ผ่านการบำบัดขั้นต้นแล้วจะถูกปล่อยลงท่อรวบรวมน้ำเสียของกรุงเทพมหานคร รวมกับน้ำเสียชุมชนจากแหล่งอื่นๆ เข้าสู่โครงการบำบัดน้ำเสียระยะที่ 1 (โรงควบคุมคุณภาพน้ำดินแดง)

- ระบบระบายน้ำ : ระบบระบายน้ำฝนเป็นรางระบายน้ำรูปสี่เหลี่ยมผืนผ้า ความกว้างราง 0.30 ม. ความลึกรางเฉลี่ย 0.40 เมตร ความลาดเอียง 1:200 ส่วนระบบระบายน้ำเสีย เป็นท่อขนาดเส้นผ่านศูนย์กลาง 8 นิ้ว ความลาดเอียง 1:200 มีจุดระบายน้ำออกนอกโครงการ 3 จุด โดยจุดที่ 1 และ 3 เป็นจุดรวบรวมทั้งน้ำฝนและน้ำทิ้ง ส่วนจุดที่ 2 จะรวบรวมเฉพาะน้ำฝน จากนั้นจะไหลออกสู่ท่อระบายน้ำสาธารณะของกรุงเทพมหานคร ขนาดเส้นผ่านศูนย์กลาง 0.80 เมตร (แผนผังแสดงระบบระบายน้ำของโรงแรมนครพิงค์ แสดงดังรูปที่ 1-8)
