ผลการดำเนินการตามมาตรการป้องกันและแก้ไข
ผลกระทบสิ่งแวดล้อม

บทที่ 2

รายงานผลการปฏิบัติตามมาตรการป้องกันและแก้ไขผลกระทบสิ่งแวดล้อมและมาตรการติดตามตรวจสอบผลกระทบสิ่งแวดล้อม
โครงการ Krungsri Ploenchit Tower ระยะดำเนินการ ช่วงเดือน มกราคม - มิถุนายน พ.ศ. 2567

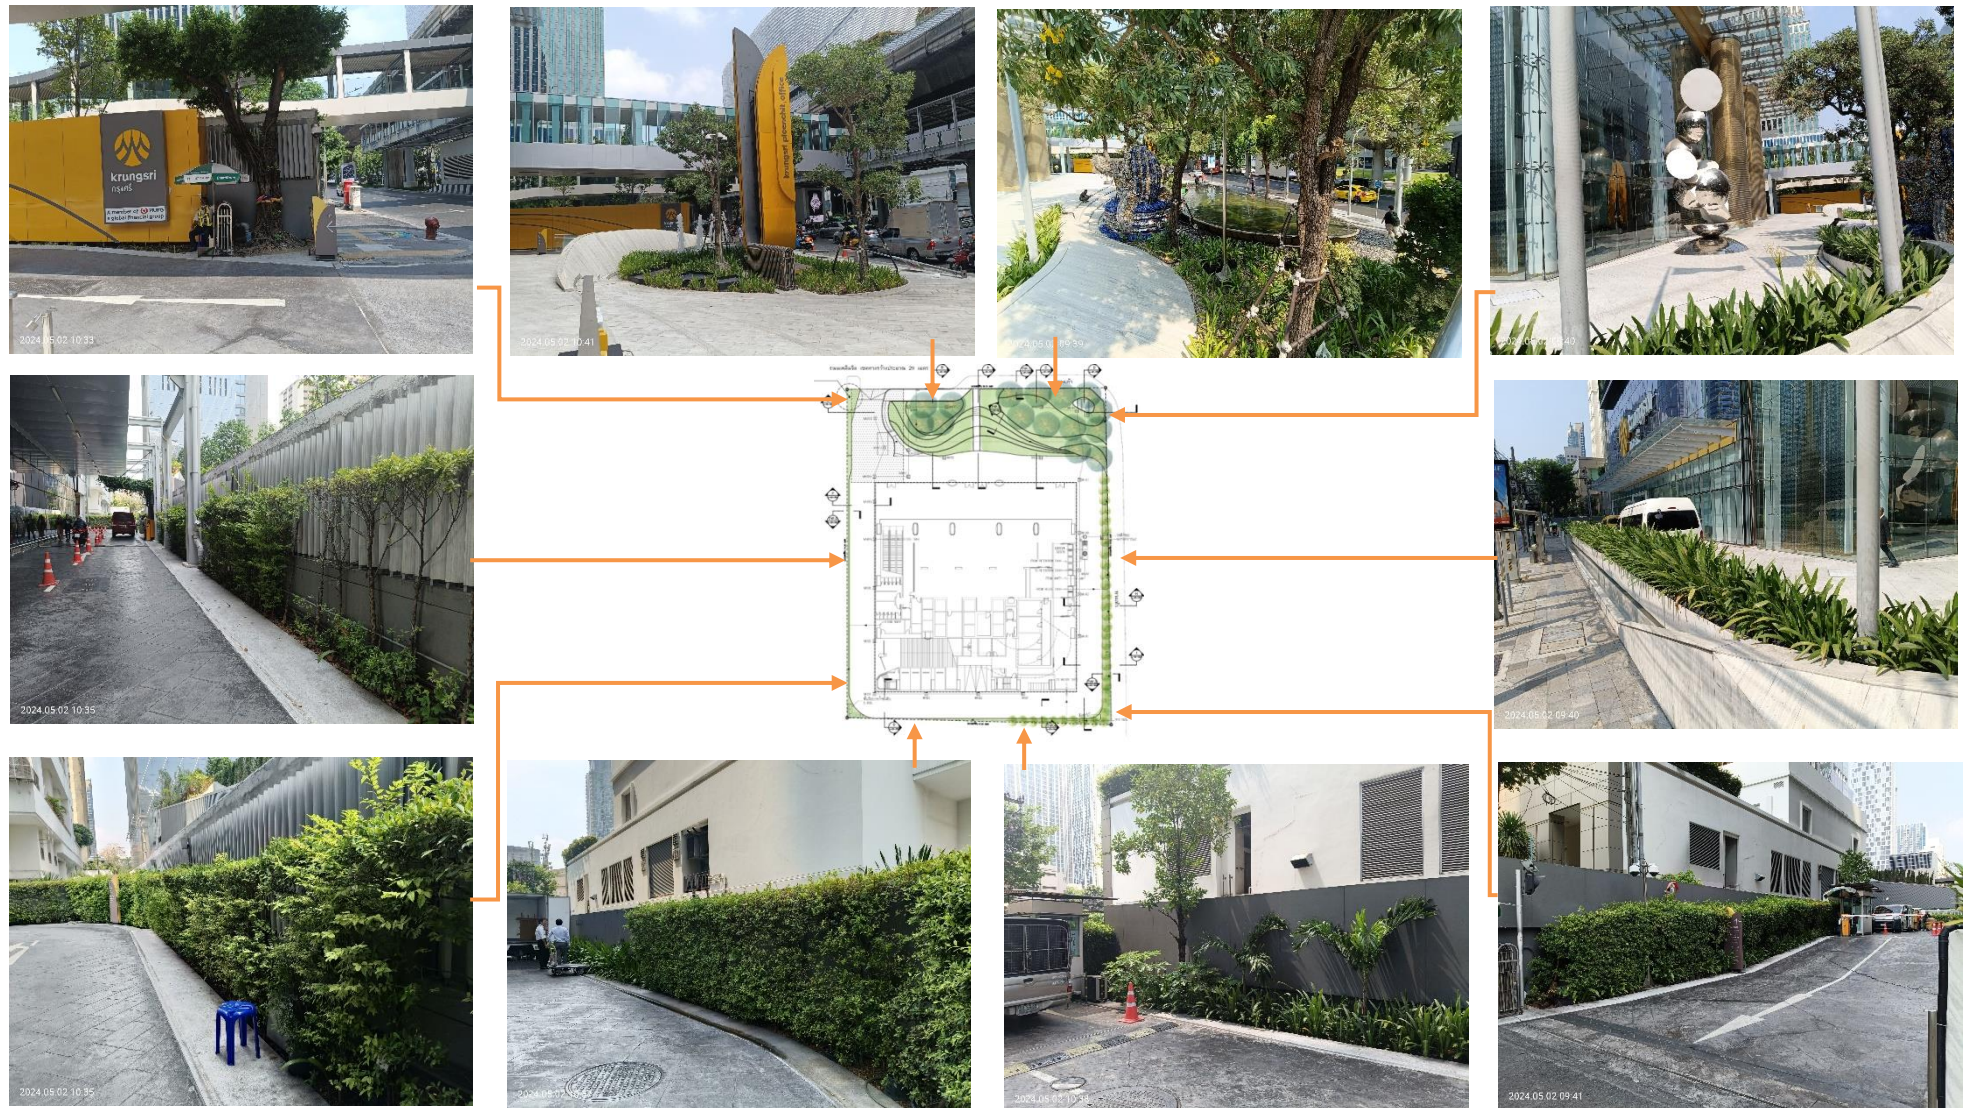
ภาพที่ 2-1 รื้อโดยรอบพื้นที่โครงการ และพื้นที่สีเขียวชั้น 1

1. ทรัพยากรสิ่งแวดล้อมทางกายภาพ					
1.1 ลักษณะภูมิประเทศ	1. จัดให้มีรั้วรอบพื้นที่โครงการเพื่อกันขอบเขตพื้นที่อย่างชัดเจน เพื่อป้องกันการพังทลายของดินสู่พื้นที่ข้างเคียง	✓	โครงการจัดให้มีรั้วรอบพื้นที่โครงการ	-	ภาพที่ 2-1รั้วโดยรอบพื้นที่โครงการ และพื้นที่สีเขียวชั้น 1

2. จัดให้มีการปลูกไม้ยืนต้น ไม้พุ่ม ไม้คลุมดิน ภายในโครงการ โดยเฉพาะบริเวณแนวเขตที่ดินเพื่อให้พืชช่วยยึดหน้าดิน	✓	โครงการมีการปลูกไม้ยืนต้นและไม้คลุมดินในบริเวณแนวเขตที่ดินเพื่อช่วยยึดเกาะหน้าดิน	-	ภาพที่ 2-1รั้วโดยรอบพื้นที่โครงการ และพื้นที่สีเขียวชั้น 1

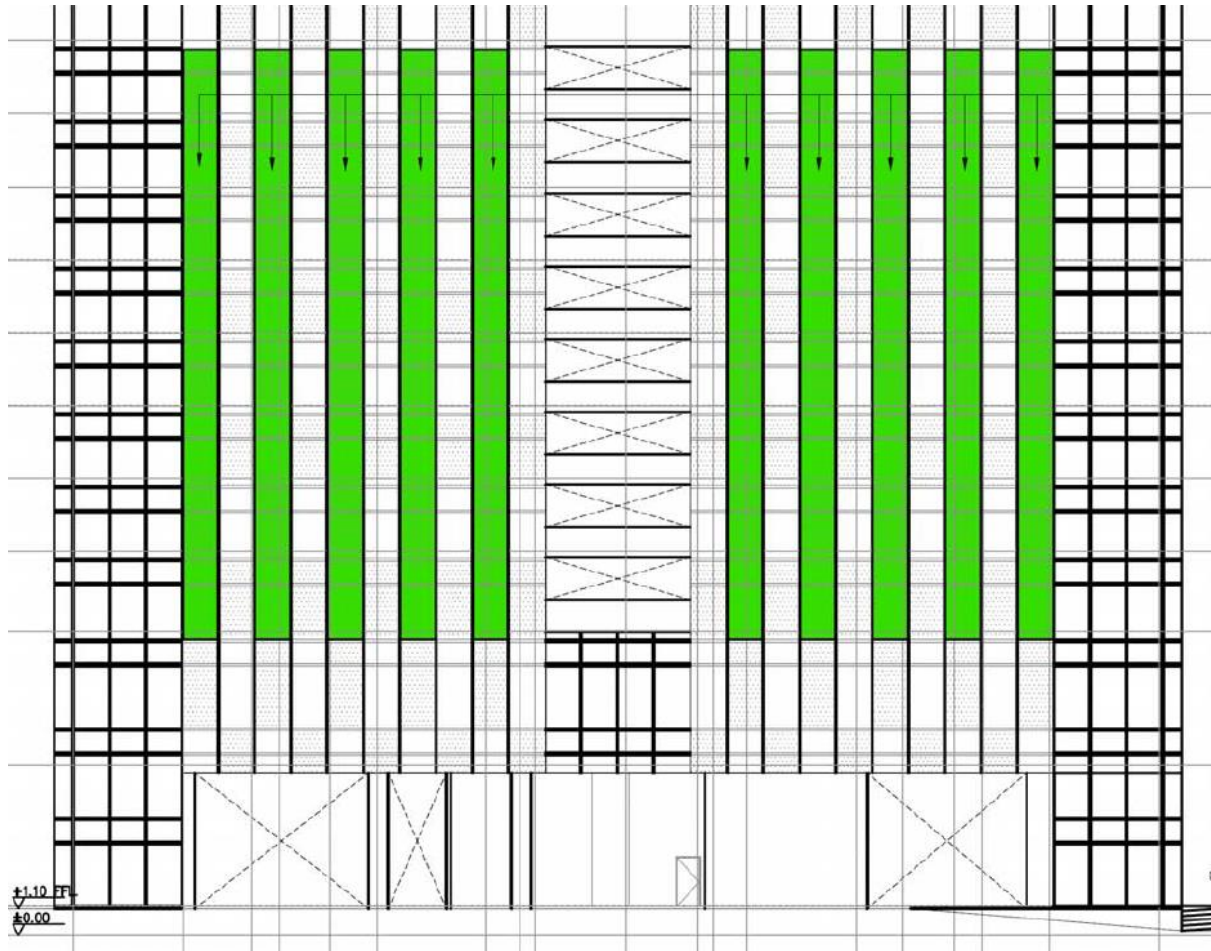
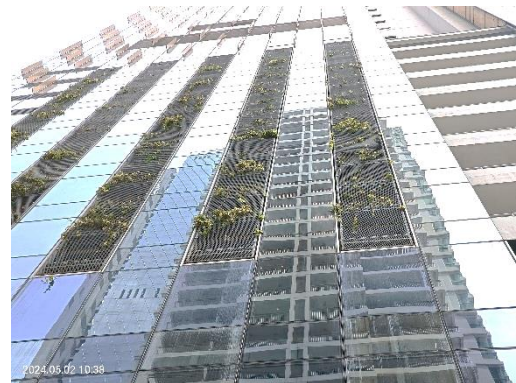
5. จัดให้มีผนังไม้เลื้อยบริเวณชั้นจอดรถชั้นที่ 3-10 บริเวณด้านทิศใต้ของอาคาร เพื่อเป็นแนวกันชนช่วยลดซับมลพิษจากที่จอดรถยนต์ของโครงการ ซึ่งต้นไม้ที่นำมาปลูก ได้แก่ ต้นกระดุมทองเลื้อย มีขนาดพื้นที่ 350 เมตร ซึ่งโครงการไม่ได้นำพื้นที่สีเขียวบริเวณดังกล่าวมาคิดรวมกับพื้นที่สีเขียวของโครงการแต่อย่างใด	✓	โครงการมีการเตรียมพื้นที่และระบบน้ำสำหรับปลูกไม้เลื้อย บริเวณชั้น ที่ 3-10 และปลูกต้นกระดุมทองเลื้อยไปแล้วตั้งแต่เปิดดำเนินการแต่ไม้เลื้อยตายเมื่อปี 2562 ปัจจุบันโครงการได้ทำการปลูกต้นพลูด่างทดแทน	-	ภาพที่ 2-2 พื้นที่สีเขียวบริเวณอาคารจอดรถชั้นที่ 3 – ชั้นที่ 10 ในปัจจุบัน

ลักษณะการปลูกไม้เลื้อยชั้นที่ 3-10

พื้นที่ที่ปลูกต้นกระดุมทองเลื้อย

ทำการปลูกต้นพลูด่างที่ทำการปลูกทดแทน

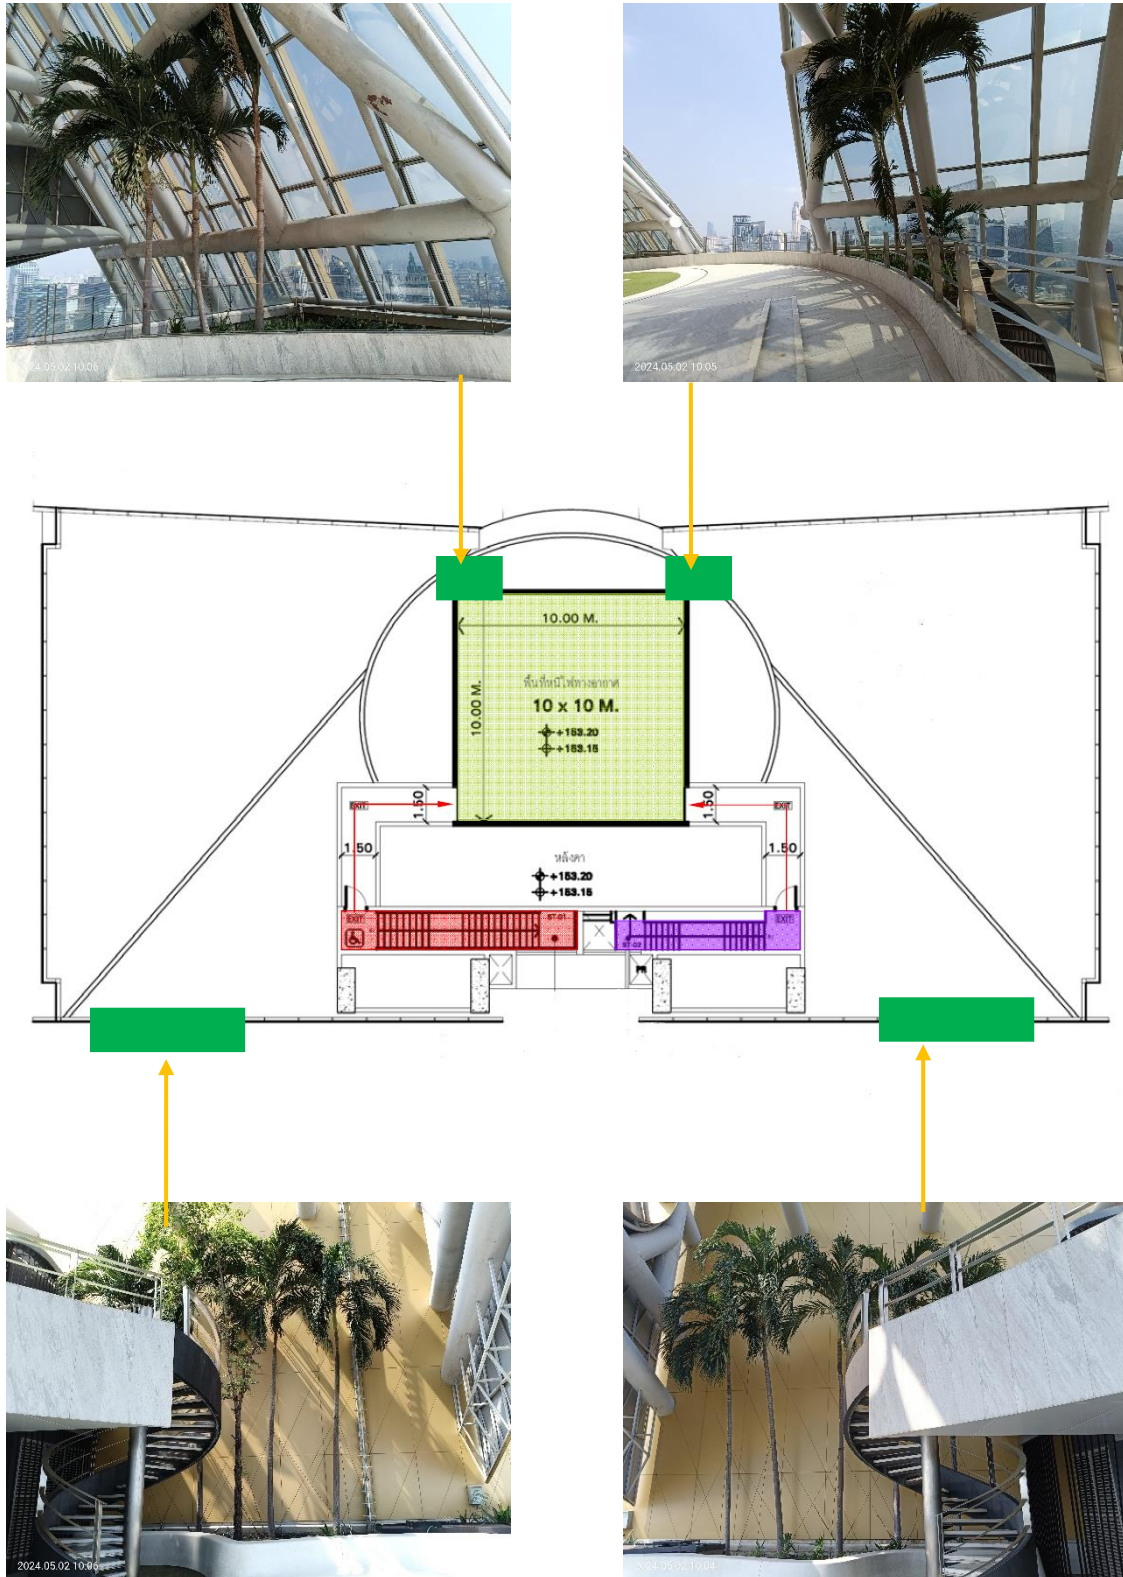
ภาพที่ 2-3 พื้นที่ สีเขียวที่ปลูกเพิ่มเติม ชั้น 35 และ ชั้นพื้นที่หนีภัยทางอากาศ

3. จัดให้มีพื้นที่สีเขียวภายในโครงการ ขนาดพื้นที่รวม 774.4 ตร.ม. โดยปลูกพืชคลุมพื้นที่ว่างทั้งหมดเพื่อไม่ให้เกิดฝุ่นละออง	✓	โครงการจัดให้มีพื้นที่สีเขียวบริเวณชั้นที่ 1 และ เพิ่มเติมบริเวณชั้นที่ 35 และ บริเวณพื้นที่หนีไฟทางอากาศ	-	ภาพที่ 2-1 และ 2-3 พื้นที่สีเขียวของโครงการ

2) มลพิษทางอากาศ (ต่อ)	6. จัดให้มีพื้นที่สีเขียวภายในโครงการ ขนาดพื้นที่รวม 774.4 ตร.ม. เพื่อให้ต้นไม้ดังกล่าวช่วยดูดซับมลพิษจากที่จอดรถของโครงการ โดยพันธุ์ไม้ที่โครงการเลือกปลูกมีอัตราการสังเคราะห์แสง 226 โมล หรือคิดเป็น 9,944 กรัม (คำนวณจาก โมล x มวลโมเลกุลCO ₂ = 226 x 44) ซึ่งมากกว่าปริมาณคาร์บอนมอนอกไซด์ที่เกิดจากรถยนต์ 825.7 กรัม/ชั่วโมง ต้นไม้ในโครงการจึงดูดซับได้เพียงพอ	✓	โครงการจัดให้มีพื้นที่สีเขียวบริเวณชั้นที่ 1 และ เพิ่มเติมบริเวณชั้นที่35 และบริเวณพื้นที่หนีไฟทางอากาศ	-	ภาพที่ 2-1 และ 2-3 พื้นที่สีเขียวของโครงการ

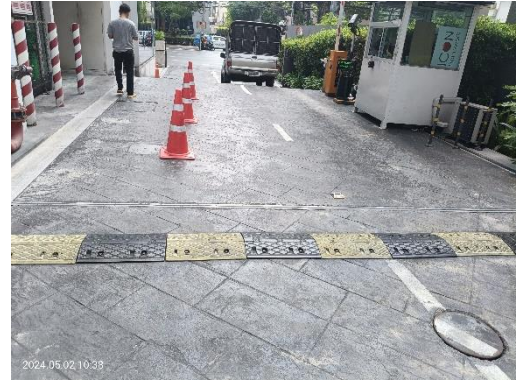
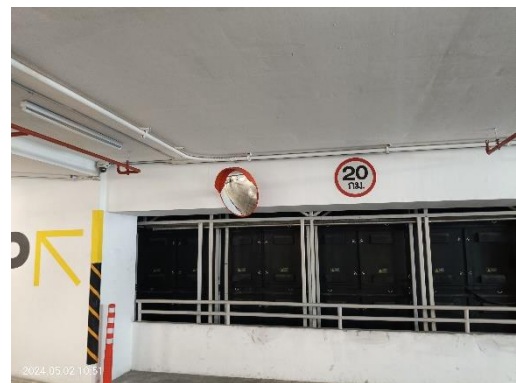
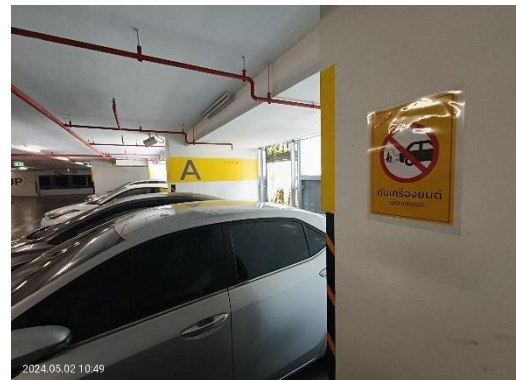
ภาพที่ 2-4 สัญญาณชะลอความเร็วและป้ายเตือนต่างๆ ภายในโครงการ

1.2 คุณภาพอากาศ	-	-	-	-	-
1) ฝุ่นละออง	1. ควบคุมความเร็วของรถภายในโครงการ เช่น ป้ายจำกัดความเร็ว สันนูนเพื่อลดความเร็ว เพื่อไม่ให้เกิดการฟุ้งกระจายของฝุ่นบนผิวถนน โดยสันชะลอความเร็วจะมีขนาดความสูง 4 เซนติเมตร ความกว้าง 90 เซนติเมตรซึ่งมีขนาดเป็นไปตามมาตรฐานการก่อสร้างสันชะลอความเร็วของกรมโยธาธิการและผังเมือง กระทรวงมหาดไทย พ.ศ. 2556	✓	โครงการจัดให้มีป้ายจำกัดความเร็ว สันนูนเพื่อลดความเร็ว ภายในโครงการ	-	ภาพที่ 2-4 สันนูนชะลอความเร็วและป้ายเตือนต่างๆ ภายในโครงการ

2. ติดตั้งป้ายห้ามติดเครื่องยนต์ทั้งไว้ภายในบริเวณพื้นที่จอดรถ ให้สามารถสังเกตได้อย่างชัดเจนและทั่วถึง	✓	โครงการมีการติดตั้งป้ายห้ามติดเครื่องยนต์ทั้งไว้ภายในบริเวณพื้นที่จอดรถ	-	ภาพที่ 2-4 สันนุนชะลอความเร็วและป้ายเตือนต่างๆ ภายในโครงการ

1.3 เสียง	1. ติดตั้งป้ายห้ามเร่งเครื่องยนต์ไว้บริเวณที่จอดรถและทางวิ่งภายในโครงการให้เห็นอย่างชัดเจน	✓	โครงการมีการติดตั้งป้ายห้ามเร่งเครื่องยนต์ทั้งไว้ในบริเวณพื้นที่จอดรถ	-	ภาพที่ 2-4 สันนุนชะลอความเร็วและป้ายเตือนต่างๆ ภายในโครงการ

2. ควบคุมความเร็วของรถภายในโครงการ เช่น ป้ายจำกัดความเร็ว สันนุนเพื่อลดความเร็ว เพื่อชะลอความเร็วของรถและลดเสียงจากการแล่นของรถยนต์ โดยสันนุนชะลอความเร็วจะมีขนาดความสูง 4 เซนติเมตร ความกว้าง 90เซนติเมตร ซึ่งมีขนาดเป็นไปตามมาตรฐานการก่อสร้างสันนุนชะลอความเร็วของกรมโยธาธิการและผังเมืองกระทรวงมหาดไทย พ.ศ. 2556	✓	โครงการจัดให้มีป้ายจำกัดความเร็ว สันนุนเพื่อลดความเร็ว ภายในโครงการ	-	ภาพที่ 2-4 สันนุนชะลอความเร็วและป้ายเตือนต่างๆ ภายในโครงการ

สัญญาณชะลอความเร็ว

ป้ายจำกัดความเร็ว

ป้ายห้ามเร่งเครื่องโดยไม่จำเป็น

ป้ายจอดรถกรุณาดับเครื่องยนต์

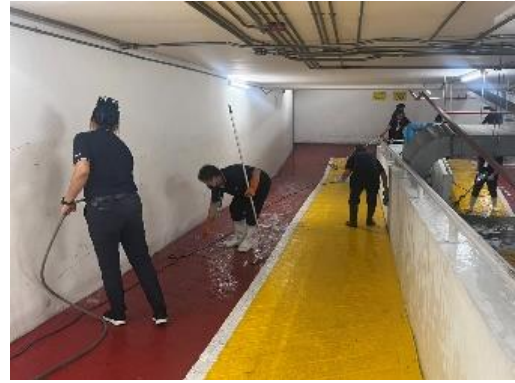
2. ดูแลรักษาความสะอาดถนนภายในโครงการ โดยฉีดล้างถนนเป็นประจำสม่ำเสมอ	✓	โครงการจัดให้มีเจ้าหน้าที่ทำความสะอาดถนนภายในโครงการอย่างสม่ำเสมอ	-	ภาพที่ 2-5 เจ้าหน้าที่ทำความสะอาดถนนภายในโครงการ

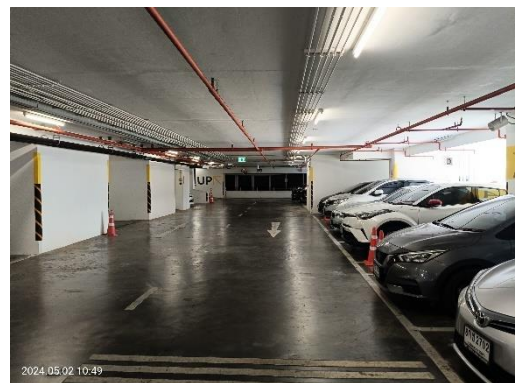
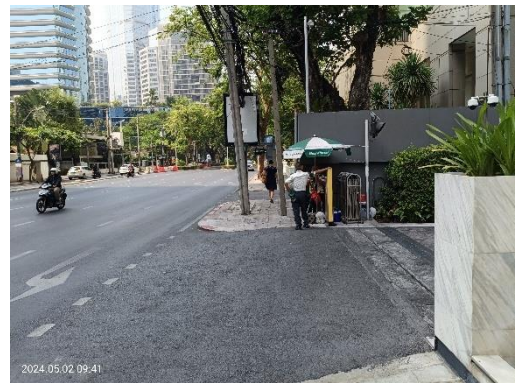
2) มลพิษทางอากาศ	1. ออกแบบให้ชั้นจอดรถ สามารถระบายอากาศได้อย่างสะดวกตลอดเวลาไม่ให้เกิดการสะสมมลพิษ	✓	โครงการมีการออกแบบให้ที่จอดรถสามารถระบายอากาศได้อย่างสะดวก	-	ภาพที่ 2-6 ระบบการจราจร และ อาคารจอดรถภายในโครงการ

3. จัดทำป้ายและสัญลักษณ์จราจรบนพื้นทางให้ชัดเจนและไม่ก่อให้เกิดความสับสนของผู้ขับขี่ ทำให้การเคลื่อนตัวของรถในโครงการ และบริเวณทางเข้า-ออกโครงการสามารถทำได้อย่างดีและปลอดภัย	✓	โครงการจัดให้มีป้ายและสัญลักษณ์จราจรบนพื้นทางให้ชัดเจนและไม่ก่อให้เกิดความสับสนของผู้ขับขี่	-	ภาพที่ 2-6 ระบบการจราจร และ อาคารจอดรถภายในโครงการ

4. ติดป้ายรณรงค์ให้พนักงานในสำนักงานตรวจสอบสภาพรถยนต์ให้อยู่ในสภาพดีตลอดเวลา เพื่อช่วยลดมลพิษที่เกิดจากเครื่องยนต์	✓	โครงการมีการติดป้ายรณรงค์ให้พนักงานในสำนักงานตรวจสอบสภาพรถยนต์ให้อยู่ในสภาพดีตลอดเวลา	-	ภาพที่ 2-6 ระบบการจราจร และ อาคารจอดรถภายในโครงการ

ลูกศรการเดินรถภายในโครงการ

เจ้าหน้าที่อำนวยความสะดวกบริเวณทางเข้า

เจ้าหน้าที่อำนวยความสะดวกบริเวณทางออก

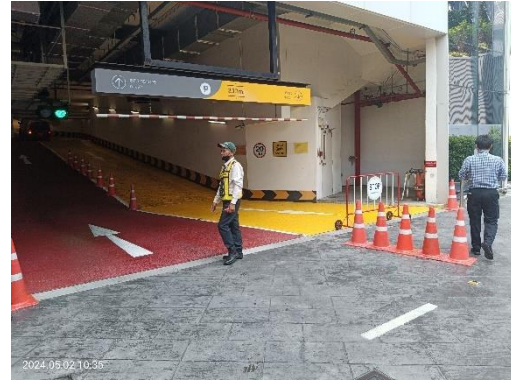
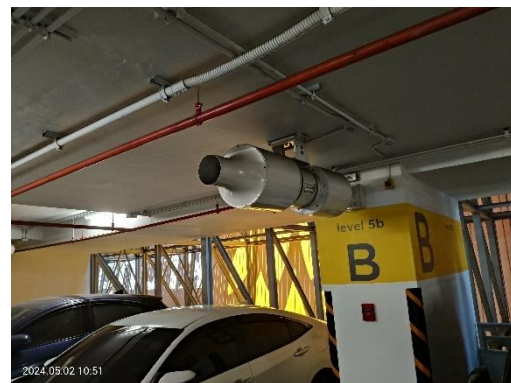
อาคารจอดรถ และเจ้าหน้าที่อำนวยความสะดวก

ที่จอดรถมีช่องระบายอากาศ

พัดลมช่วยระบายอากาศด้วยระบบตรวจวัด CO

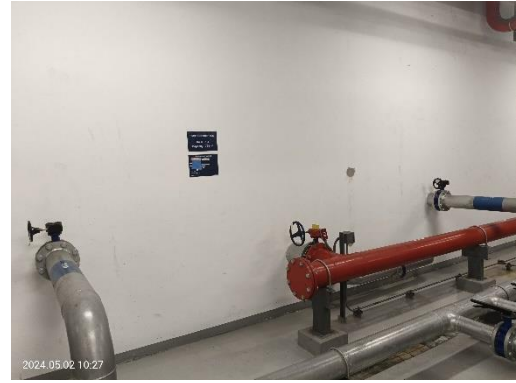
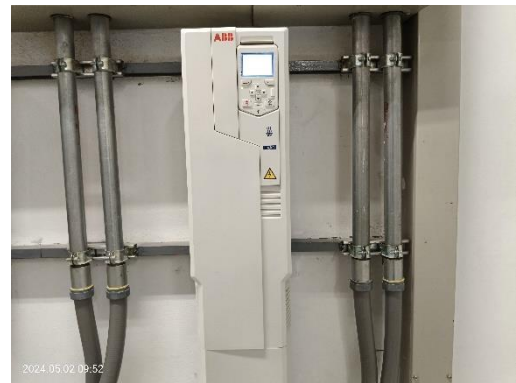
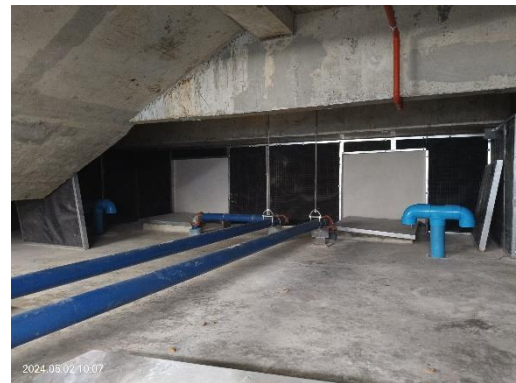
ภาพที่ 2-8 ระบบน้ำใช้ในโครงการ

9. ถังเก็บน้ำชั้นใต้ดินจะตั้งอยู่บนฐานรากของอาคารและมีโครงสร้างเสาอยู่ภายในถังเก็บน้ำ โดยภายในถังเก็บน้ำจะทาเคลือบผิวคอนกรีตที่สัมผัสกับน้ำด้วยสาร NONTOXIC(CHEMICRETE E) เพื่อป้องกันน้ำซึมเข้าไปจนถึงเหล็กเส้นภายในเสาจนเกิดสนิม และออกมาปนเปื้อนกับน้ำใช้ภายในถังเก็บน้ำดังกล่าว	✓	ถังเก็บน้ำชั้นใต้ดินของโครงการมีการเคลือบผิวคอนกรีตที่สัมผัสกับน้ำด้วยสาร NONTOXIC(CHEMICRETE E)	-	-

12. ออกแบบให้มีฝาล้างเก็บน้ำ จำนวน 2 ฝาล้าง เพื่อความสะดวกและปลอดภัยในการเข้าไปดูแลบำรุงรักษาถังเก็บน้ำแต่ละถัง	✓	โครงการมีการออกแบบถังเก็บน้ำให้มีฝาล้างจำนวน 2 ฝาล้าง	-

ท่อเมนรับน้ำประปาจากการประปานครหลวง

ถังเก็บน้ำชั้นใต้ดิน จำนวน 2 ถัง

ปั๊มน้ำสูบน้ำใช้

ระบบ VSD ควบคุมการสูบน้ำ

ถังเก็บน้ำชั้น 35 จำนวน 2 ถัง

ฝาทรงเก็บน้ำ จำนวน 2 ฝาท่อ ถัง

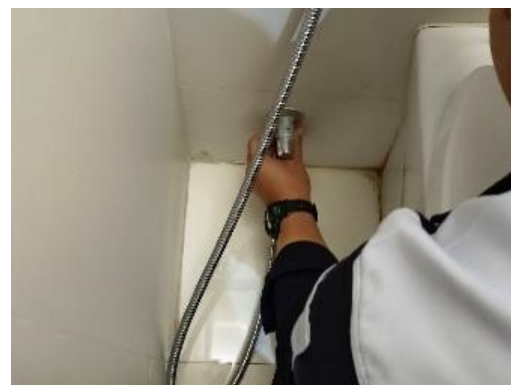
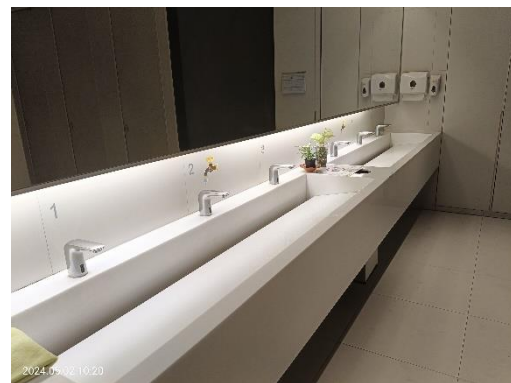
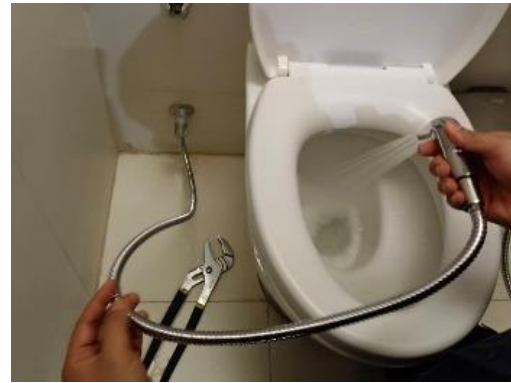
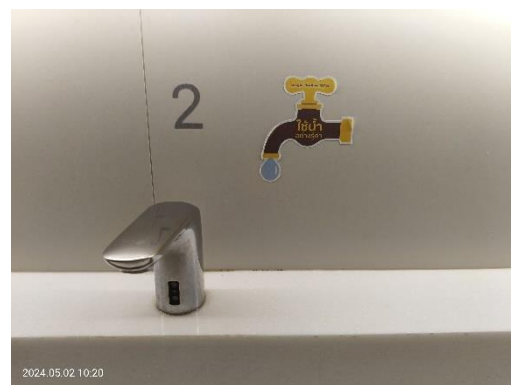
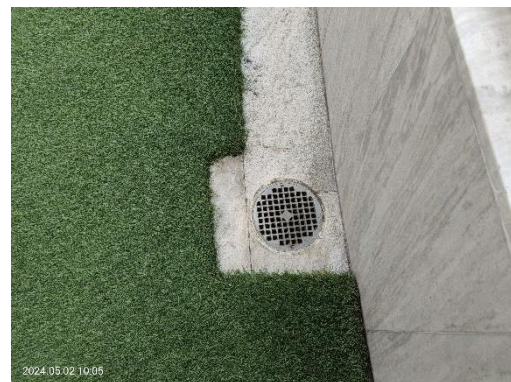
ภาพที่ 2-8 (ต่อ) ระบบน้ำใช้ในโครงการ

3.1 การใช้น้ำ (ต่อ)	6. กำหนดให้พนักงานใช้ภาชนะรองน้ำและชักล้างอุปกรณ์ในภาชนะก่อนที่จะนำไปเช็ดถู ซึ่งจะใช้น้ำน้อยกว่าการใช้น้ำสายฉีดล้างทำความสะอาดโดยตรง	✓	โครงการกำหนดให้แม่บ้านใช้ภาชนะรองน้ำและชักล้างอุปกรณ์ในภาชนะก่อนที่จะนำไปเช็ดถู	-	ภาพที่ 2-8 ระบบน้ำใช้ภายในโครงการ

7. จัดให้มีช่างซ่อมบำรุง ซึ่งทำหน้าที่ตรวจสอบรอยรั่วของอุปกรณ์ที่ใช้อย่างสม่ำเสมอเป็นประจำทุกเดือนหากพบการรั่วซึมให้รีบซ่อมแซมทันที	✓	โครงการจัดให้มีเจ้าหน้าที่ตรวจสอบสุญญากาศเป็นประจำหากพบมีการชำรุดจะดำเนินการซ่อมแซมหรือเปลี่ยนทันที	-	ภาพที่ 2-8 ระบบน้ำใช้ภายในโครงการ

Booster Pump ควบคุมแรงดันน้ำ ชั้น 35

เจ้าหน้าที่ตรวจสอบระบบท่อประปา

เลือกใช้สุขภัณฑ์ประหยัดน้ำ

เจ้าหน้าที่ตรวจสอบสุขภัณฑ์ไม่ให้มีการรั่วไหล

ซักล้างอุปกรณ์ในภาชนะก่อนที่จะนำไปใช้ต่อ

การรณรงค์ประหยัดน้ำภายในโครงการ

ท่อรับน้ำฝนบริเวณชั้น 1

ท่อรับน้ำฝนชั้น 35

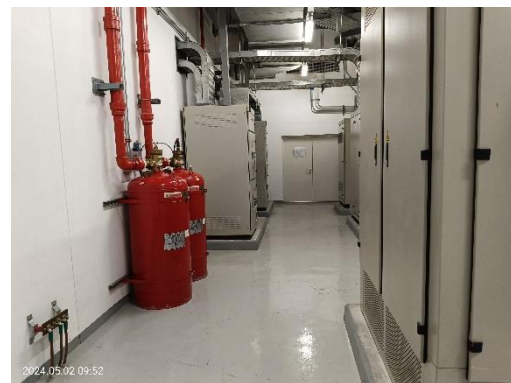
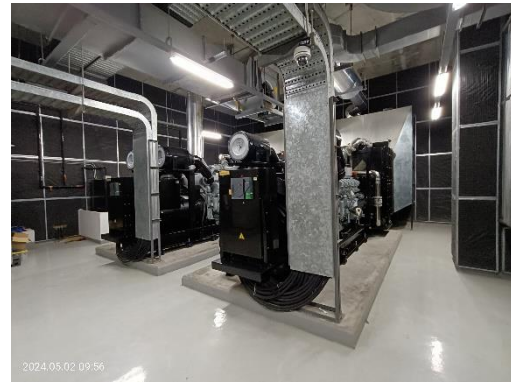
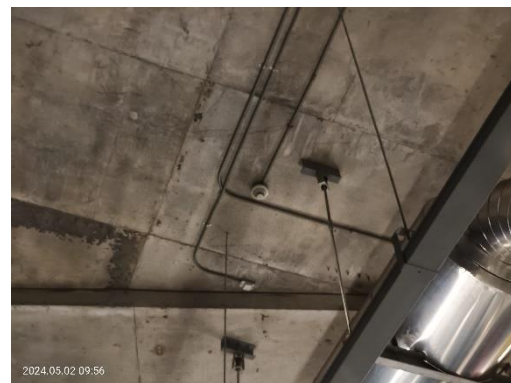
ภาพที่ 2-11 ห้องแปลงไฟฟ้าและเครื่องกำเนิดไฟฟ้าสำรอง

หม้อแปลงไฟฟ้าชนิด Dry Type ขนาด 2,500 KVA จำนวน 2 ชุด

หม้อแปลงไฟฟ้าตั้งห่างจากผนัง อย่างน้อย 1.2 เมตร

เครื่องกำเนิดไฟฟ้าสำรอง จำนวน 2 ชุด

ห้องบุด้วยวัสดุดูดซับเสียงและไฟฉุกเฉิน

เครื่องตรวจจับความร้อนในห้อง Generator

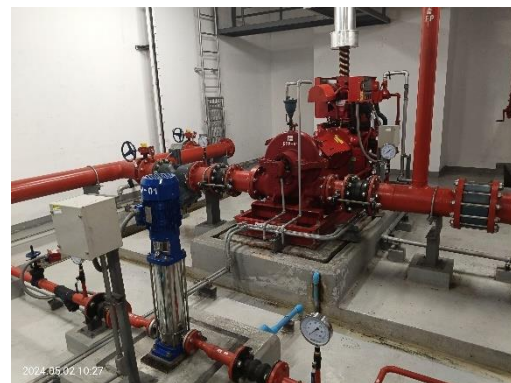
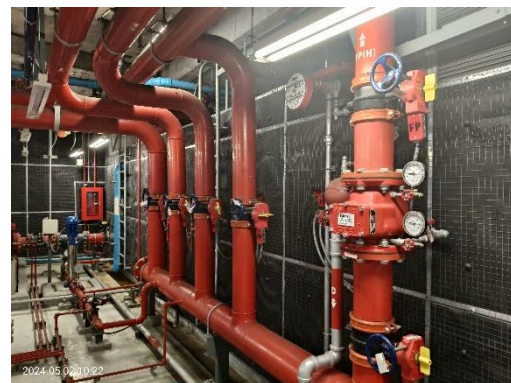
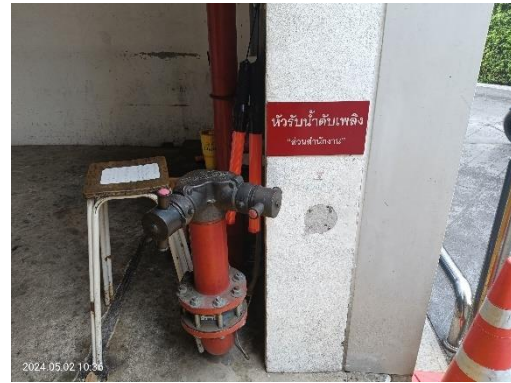
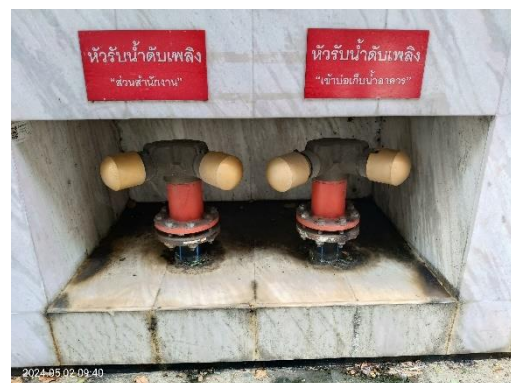
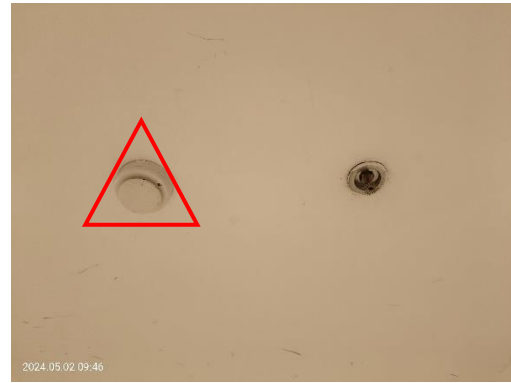
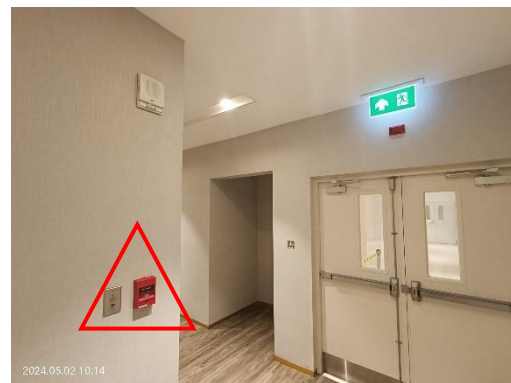
ภาพที่ 2-13 ระบบป้องกันและเตือนอัคคีภัยในปัจจุบัน

ถังเก็บน้ำดับเพลิงใช้ร่วมกับน้ำใช้ชั้นใต้ดิน

Fire Pump & Jockey Pump ชั้นใต้ดิน

ท่อยืน ชั้น ใต้ดิน – ชั้น 11

ท่อยืนชั้น 11 – ดาดฟ้า

หัวรับน้ำดับเพลิงชุดที่ 1

หัวรับน้ำดับเพลิงชุดที่ 2

หัวรับน้ำดับเพลิงชุดที่ 3 และ 4

Heat Detector

Smoke Detector

Fire Alarm Manual Station

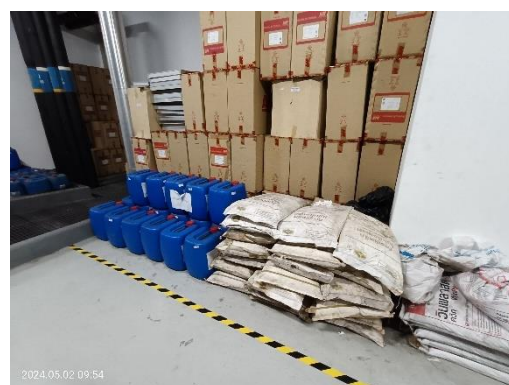
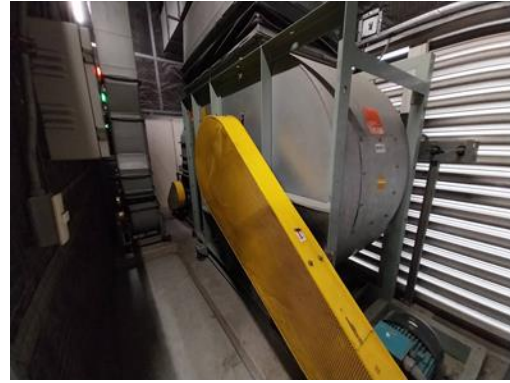
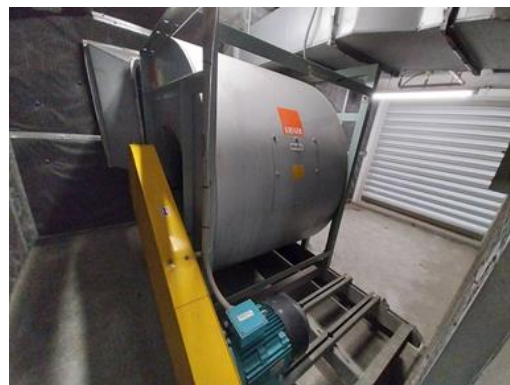
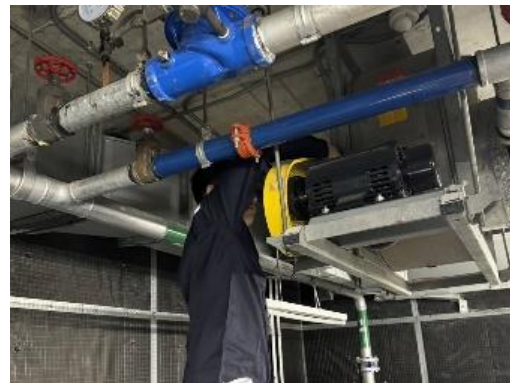
ภาพที่ 2-14(ต่อ) ระบบปรับอากาศภายในโครงการ

ระบบสำหรับควบคุมเชื้อลิจิโอนেলাในหอผึ่งเย็น

สารชีวฆาต A และ B ป้องกันการเกิดตะไคร่น้ำ

ช่องเปิดระบายอากาศที่บันไดหนีไฟ ST-1

พัดลมอัดอากาศ ตัวที่ 1

พัดลมอัดอากาศ ตัวที่ 2

พัดลมอัดอากาศ ตัวที่ 3

พัดลมอัดอากาศ ตัวที่ 4

เจ้าหน้าที่ตรวจสอบพัดลมอัดอากาศ

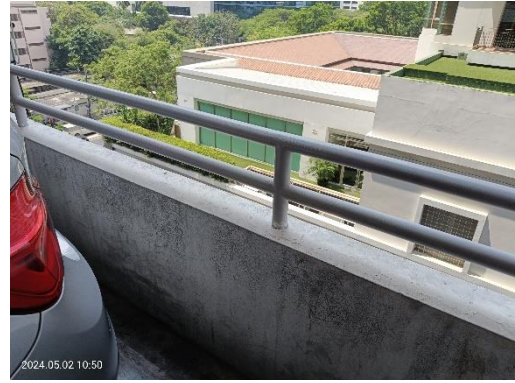
ภาพที่ 2-18 ราวกันตก
