บทที่ 2

ผลการปฏิบัติตามมาตรการป้องกันและ
แก้ไขผลกระทบสิ่งแวดล้อม

บริษัท แบริฟิค แลบบอราตอรี จำกัด ได้ดำเนินการติดตามตรวจสอบผลการปฏิบัติตามมาตรการป้องกัน และแก้ไขผลกระทบสิ่งแวดล้อม ระยะก่อสร้าง โครงการโรงแรมเบญจสิริ อัลไลแอนซ์ (Benchasiri Alliance Hotel) ของบริษัท เบญจสิริ อัลไลแอนซ์ จำกัด ด้านต่างๆ ได้แก่

ผลการติดตามตรวจสอบการปฏิบัติตามมาตรการป้องกันและแก้ไขผลกระทบสิ่งแวดล้อม ระยะก่อสร้าง โรงแรมเบญจสิริ อัลไลแอนซ์ (Benchasiri Alliance Hotel) ของบริษัท เบญจสิริ อัลไลแอนซ์ จำกัด ในระหว่าง เดือนมกราคม – มิถุนายน 2567 มีรายละเอียดแสดงดังตารางที่ 2-2

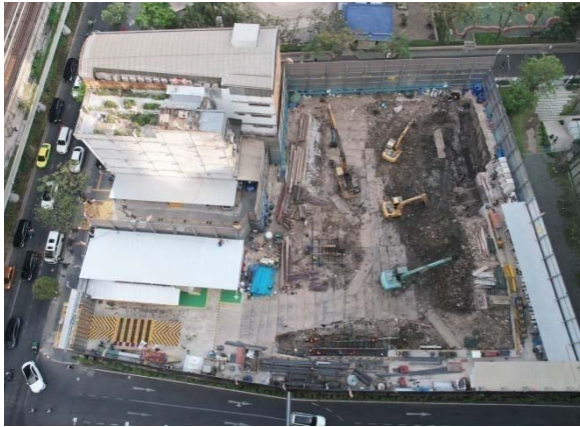
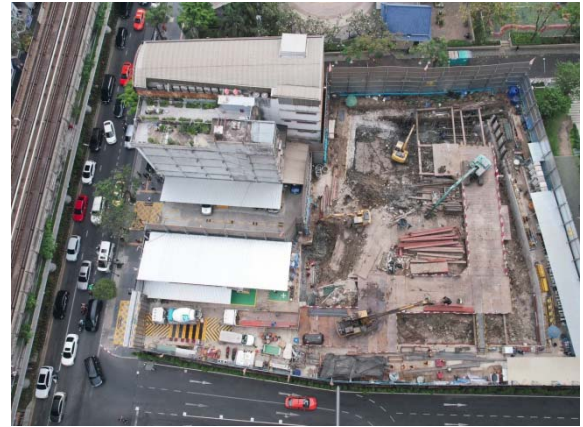
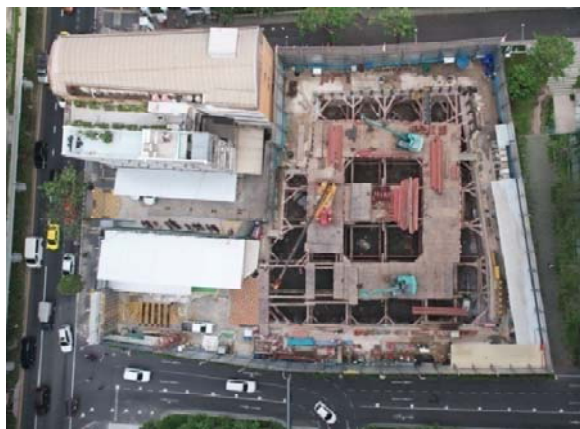
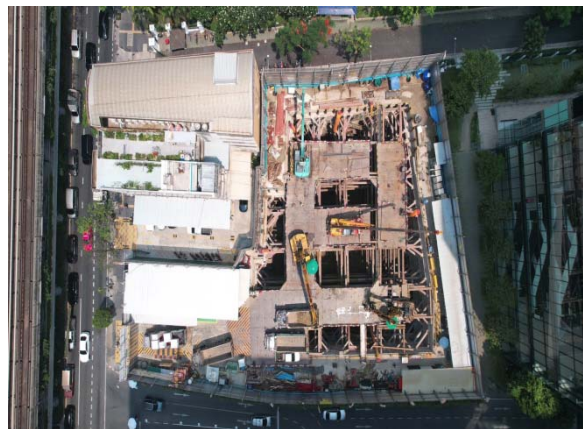
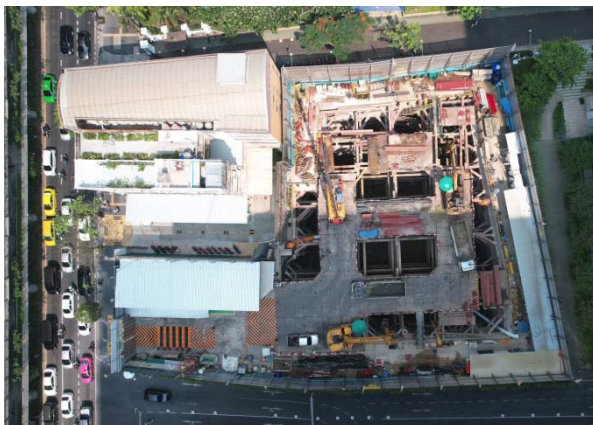
รูปที่ 2-1 สถานะโครงการช่วงเดือนมกราคม-มิถุนายน 2567

มกราคม 2567

กุมภาพันธ์ 2567

มีนาคม 2567

เมษายน 2567

พฤษภาคม 2567

มิถุนายน 2567

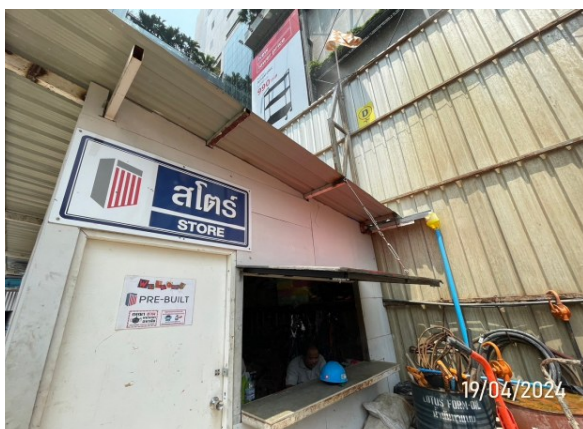
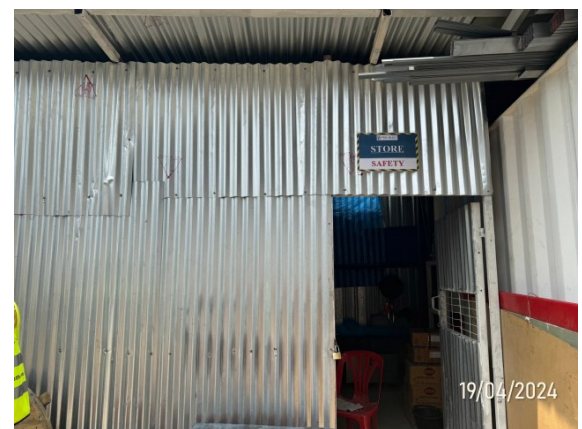
รูปที่ 2-3 พื้นที่จัดเก็บอุปกรณ์และวัสดุก่อสร้าง

3. ปรับสภาพพื้นที่ตลอดจนก่อสร้างอาคาร และการวาง กองวัสดุก่อสร้าง จำกัดเฉพาะภายในขอบเขตที่ดินของ โครงการเท่านั้น	- โครงการจัดให้มีพื้นที่สำหรับจัดเก็บวัสดุอุปกรณ์ก่อสร้างตลอดจน ก่อสร้างอาคารในขอบเขตที่ดินของโครงการเท่านั้น	-	- รูปที่ 2-3

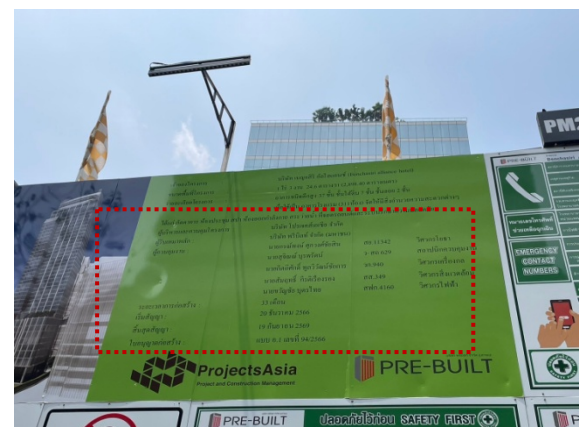
รูปที่ 2-4 วิศวกรประจำโครงการ

5. ผู้รับเหมาก่อสร้างจะต้องปฏิบัติตามมาตรฐานการ ก่อสร้างที่เหมาะสมโดยเฉพาะงานฐานรากและงาน โครงสร้างหลัก รวมถึงต้องปฏิบัติตามข้อกำหนดการ ก่อสร้างอาคารตามกฎหมายฉบับที่ 4 (พ.ศ. 2526) ออกตามความในพระราชบัญญัติควบคุมอาคาร พ.ศ. 2522 อย่างเคร่งครัด	- โครงการปฏิบัติตามมาตรฐานและข้อกำหนดการก่อสร้างที่เหมาะสม ตามกฎหมายอื่นอีกทั้งมีเจ้าหน้าที่และวิศวกรควบคุมงาน ก่อสร้าง ให้เป็นไปตามที่กฎหมายกำหนด	-	- รูปที่ 2-4

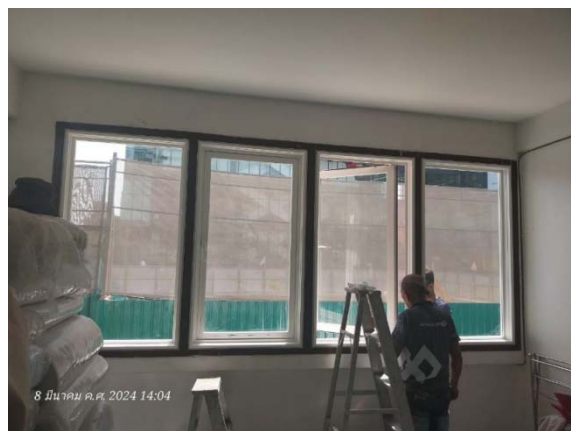
รูปที่ 2-6 เจ้าหน้าที่สำรวจและซ่อมแซมอาคารข้างเคียง

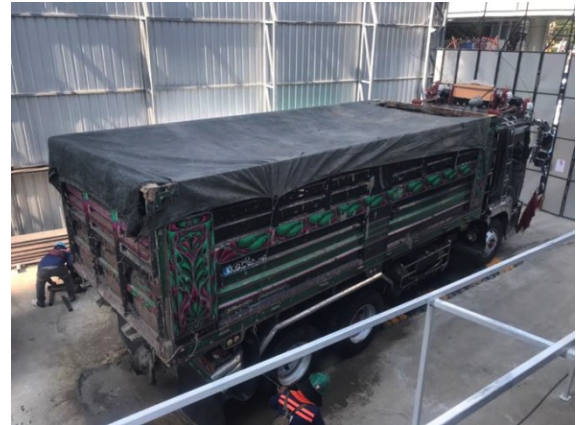
รูปที่ 2-8 การปิดคลุมท้ายรถบรรทุก

6. การขนส่งดินต้องหผ้าใบปิดคลุมท้ายรถบรรทุกและผู้กดให้เรียบร้อยเพื่อป้องกันการรบกวนกลิ่นตามถนนในช่วงระหว่างการขนส่ง	- โครงการมีการปิดคลุมท้ายรถบรรทุกก่อนออกจากพื้นที่โครงการ เพื่อป้องกันการรบกวนกลิ่นตามถนนในช่วงระหว่างการขนส่ง	-	- รูปที่ 2-8

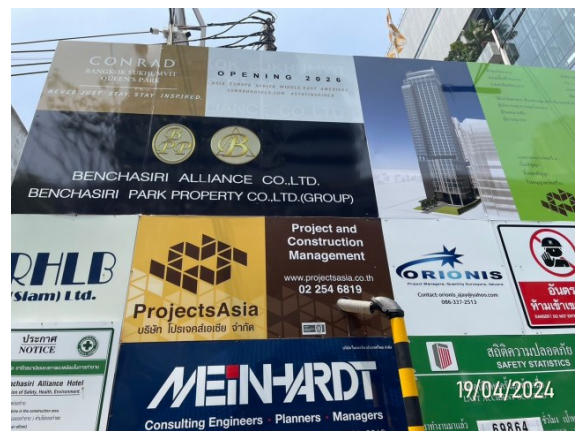
รูปที่ 2-9 ป้ายรายละเอียดโครงการ (ผู้รับเหมา/ผู้ควบคุมงาน)

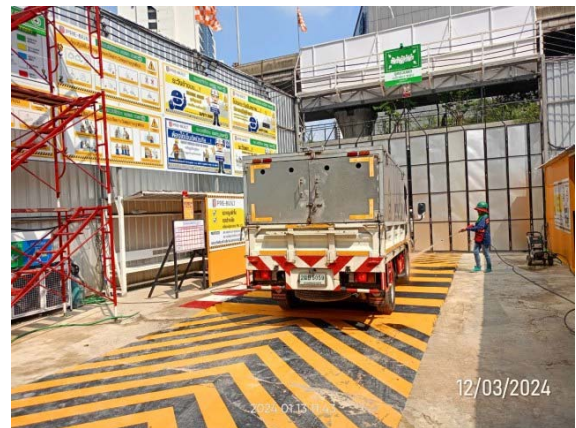
รูปที่ 2-10 พื้นที่ล้างล้อรถบรรทุก

12. จัดให้มีพื้นที่ล้างล้อรถบรรทุกและทำความสะอาดให้เรียบร้อยก่อนนำรถออกจากพื้นที่ก่อสร้างและพื้นที่ที่ดิน	- โครงการจัดให้มีพื้นที่สำหรับล้างล้อรถบรรทุกและทำความสะอาดให้เรียบร้อยก่อนนำรถออกจากพื้นที่ก่อสร้าง	-	- รูปที่ 2-10 - รูปที่ 2-11

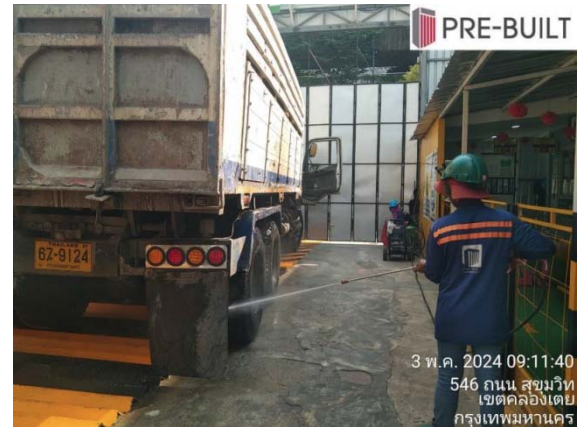
รูปที่ 2-11 ล้างล้อรถบรรทุกก่อนออกจากพื้นที่โครงการ

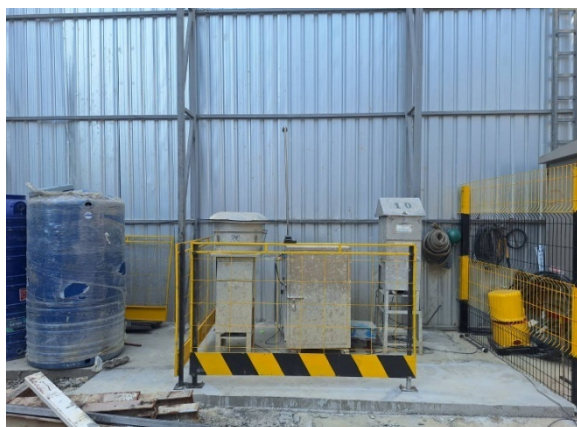
บริเวณพื้นที่โครงการด้านทิศเหนือ

บริเวณพื้นที่โครงการด้านทิศใต้

รูปที่ 3.2.1-1 การตรวจวัดคุณภาพอากาศในบรรยากาศโดยทั่วไป

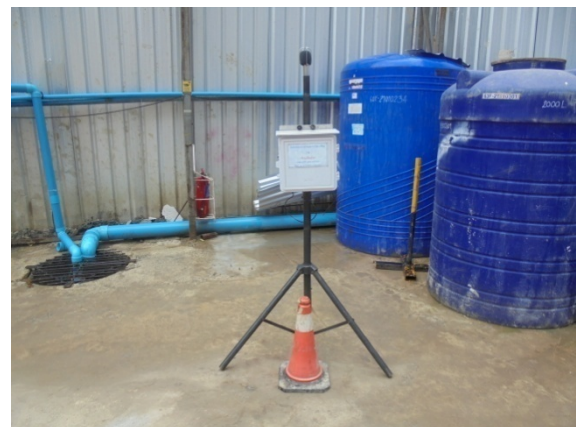
บริเวณพื้นที่โครงการด้านทิศเหนือ

บริเวณพื้นที่โครงการด้านทิศใต้

รูปที่ 3.2.2-1 แสดงการตรวจวัดระดับเสียงโดยทั่วไป และเสียงรบกวน

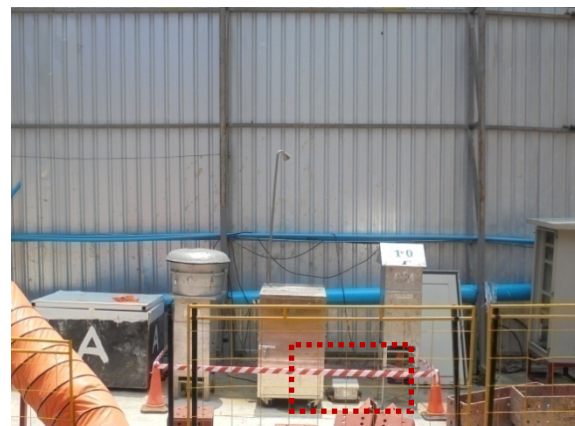
บริเวณพื้นที่โครงการด้านทิศเหนือ

บริเวณพื้นที่โครงการด้านทิศใต้

รูปที่ 3.2.3-1 แสดงการตรวจวัดความสั่นสะเทือน
