ผลการปฏิบัติตามมาตรการป้องกัน
และแก้ไขผลกระทบสิ่งแวดล้อม

โครงการเหมืองแร่หินปูนเพื่ออุตสาหกรรมปูนซีเมนต์ ตามคำขอประทานบัตรที่ 1/2548 ร่วมแผนผังเดียวกันกับคำขอประทานบัตรที่ 2/2548 ถึง 19/2548 รวมทั้งสิ้น 19 แปลง คิดเป็นพื้นที่โดยรวมทั้งสิ้น 4,972-0-27 ไร่ ตั้งอยู่ที่ ตำบลที่วัง ชะมาย และถ้ำใหญ่ อำเภอทุ่งสง จังหวัดนครศรีธรรมราช ของบริษัทปูนซีเมนต์ไทย (ทุ่งสง) จำกัด ซึ่งในปัจจุบันคำขอประทานบัตรทั้ง 19 แปลง ดังกล่าวได้รับอนุญาตเรียบร้อยแล้ว ทั้งนี้ โครงการได้ดำเนินการสรุปผลการปฏิบัติตามมาตรการป้องกันและแก้ไขผลกระทบสิ่งแวดล้อมที่เสนอไว้ในรายงานการวิเคราะห์ผลกระทบสิ่งแวดล้อมที่ได้รับความเห็นชอบจากสำนักงานนโยบายและแผนทรัพยากรธรรมชาติและสิ่งแวดล้อม ตลอดจนมาตรการที่ได้มีการเปลี่ยนแปลงในปัจจุบันของโครงการ ระหว่างเดือนมกราคม-มิถุนายน 2567 ซึ่งครอบคลุมปัจจัยทางสิ่งแวดล้อมที่สำคัญ 12 ประการ ได้แก่

รายงานผลการปฏิบัติตามมาตรการป้องกันและแก้ไขผลกระทบสิ่งแวดล้อมและมาตรการติดตามตรวจสอบผลกระทบสิ่งแวดล้อม
โครงการทำเหมืองแร่หินปูน เพื่ออุตสาหกรรมปูนซีเมนต์ ของบริษัทปูนซิเมนต์ไทย (ทุ่งสง) จำกัด
ระหว่างเดือนมกราคม-มิถุนายน 2567

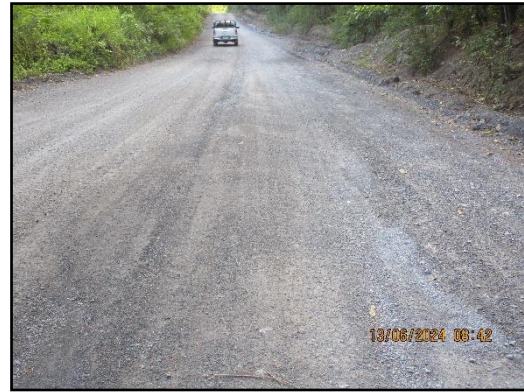
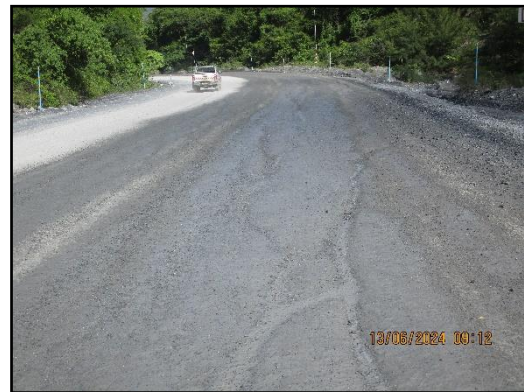
6. การปรับสภาพพื้นที่ เพื่อที่จะใช้สำหรับเปิดหน้าเหมืองนั้นจะต้องนำเศษดินเศษหินที่ได้จากการปรับสภาพพื้นที่ ไปปรับถมทำเป็นเส้นทางลำเลียงแร่ภายในพื้นที่โครงการ และถมตามไหล่ทางทำเป็นคันดินแล้วปลูกไม้ยืนต้นโตเร็ว	- โครงการได้นำเศษหินที่ได้จากการปรับสภาพพื้นที่มาใช้ในการปรับถมทำเป็นเส้นทางลำเลียงแร่ภายในพื้นที่โครงการ และถมตามไหล่ทางทำเป็นคันดินแล้วปลูกไม้ยืนต้นโตเร็ว เช่น สนประดิพัทธ์ เป็นต้น	-	- ภาพที่ 2.6 เส้นทางลำเลียงแร่ภายในพื้นที่โครงการ

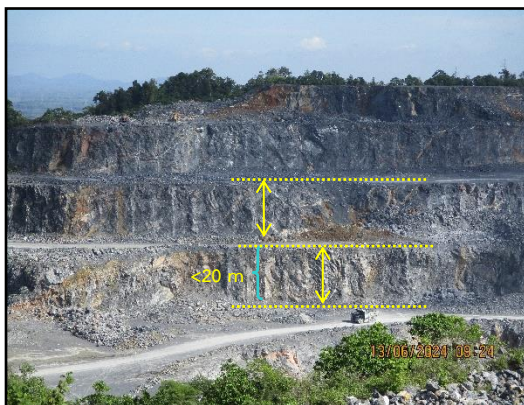
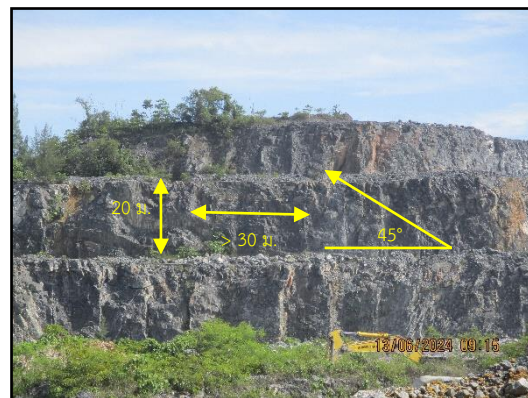
8. การเปิดหน้าเหมืองให้กระทำแบบขั้นบันได (Benching Method) โดยให้แต่ละขั้นมีความสูงประมาณ 15-20 เมตร และมีความกว้างไม่น้อยกว่าความสูง เพื่อควบคุมความลาดชันของหน้าเหมืองโดยรวมไม่เกิน 45 องศา ตามลักษณะที่กำหนดไว้ในแผนผังการทำเหมือง	- โครงการได้ทำเหมืองตามลักษณะที่กำหนดไว้ในแผนผังโครงการอย่างเคร่งครัด โดยทำเหมืองแบบขั้นบันได (Benching Method) ซึ่งกำหนดขั้นบันไดในแต่ละขั้นให้มีความสูงไม่เกิน 20 เมตร ความกว้างไม่น้อยกว่า 20 เมตร และรักษาลาดชันสุดท้าย (Final Cut Slope) ไม่เกิน 45 องศา เพื่อความปลอดภัยและความสะดวกของเครื่องจักรที่ทำงาน ตลอดจนหลีกเลี่ยงการเดินหน้าเหมืองที่มีชั้นหินเอียงเข้าหาหน้างาน เพื่อป้องกันมิให้เกิดการพังถล่ม หรือการร่วงหล่นของเศษดินและเศษหินของบริเวณหน้าเหมือง ทั้งนี้เพื่อให้การทำเหมืองอยู่ในสภาพที่ปลอดภัยอยู่เสมอ	-	- ภาพที่ 2.7 การทำเหมืองแบบขั้นบันได (Benching Method)

<p>- ดินและการพังทลายของดิน</p> <p>1. ทำเหมืองแบบชันบันได โดยมีความสูงของชันบันได 15-20 เมตร ความกว้างชันบันไดไม่น้อยกว่า 20 เมตร รักษาความลาดชันสุดท้ายของหน้าเหมืองไม่เกิน 45 องศา</p>	<p>- โครงการได้ทำเหมืองแบบชันบันได (Benching Method) ซึ่งกำหนดชันบันไดในแต่ละชั้นให้มีความสูงไม่เกิน 20 เมตร ความกว้างไม่น้อยกว่า 20 เมตร และรักษาการลาดชันสุดท้าย (Final Cut Slope) ไม่เกิน 45 องศา เพื่อความปลอดภัยและความสะดวกของเครื่องจักรที่ทำงาน ตลอดจนหลีกเลี่ยงการเดินหน้าเหมืองที่มีชั้นหินเอียงเข้าหาหน้างาน เพื่อป้องกันมิให้เกิดการพังถล่ม หรือการร่วงหล่นของเศษดินและเศษหินของบริเวณหน้าเหมือง ทั้งนี้เพื่อให้การทำเหมืองอยู่ในสภาพที่ปลอดภัยอยู่เสมอ</p>	-	- ภาพที่ 2.7 การทำเหมืองแบบชันบันได (Benching Method)

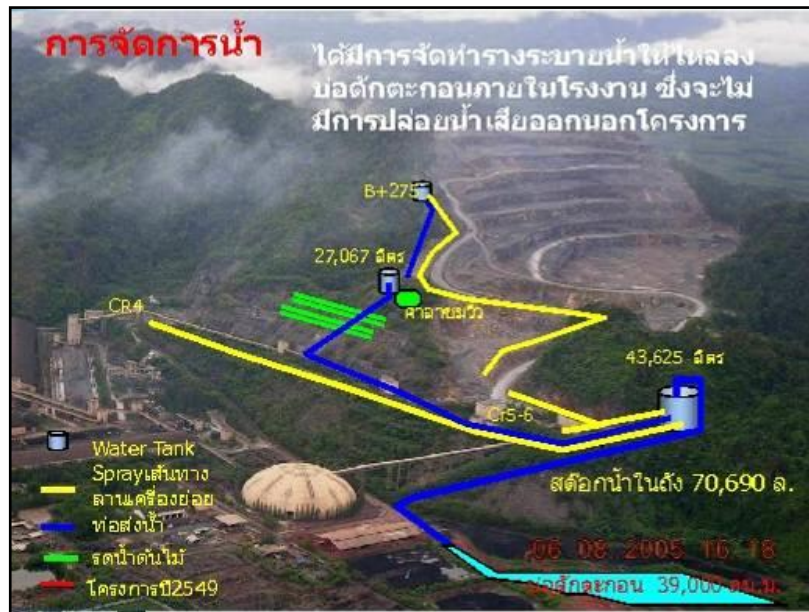
ภาพที่ 2.9 การออกแบบหน้าเหมืองให้มีการไหลของทางน้ำลงสู่บ่อตกตะกอนของโครงการ

4. ในการเปิดหน้าเหมืองให้ปรับพื้นที่ในบริเวณหน้าเหมืองเพื่อรวบรวมน้ำให้ไหลลงสู่บ่อดักตะกอนของโครงการ	- โครงการได้มีการออกแบบหน้าเหมืองให้มีการไหลของทางน้ำลงสู่บ่อดักตะกอนของโครงการ ที่อยู่ในบริเวณเชิงเขาทางด้านทิศใต้ของพื้นที่โครงการโดยน้ำที่กักเก็บไว้ในบ่อจะนำไปใช้ในการรดน้ำต้นไม้ ล้างถนน รถถนนลำเลียงหินในพื้นที่เหมือง เพื่อลดการฟุ้งกระจายของฝุ่นจากรถบรรทุก โดยไม่มีการระบายน้ำออกนอกเขตเหมืองแต่อย่างใด	-	- ภาพที่ 2.9 การออกแบบหน้าเหมืองให้มีการไหลของทางน้ำลงสู่บ่อดักตะกอนของโครงการ

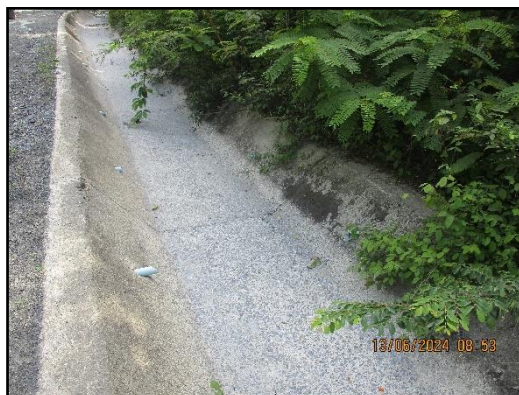
ภาพที่ 2.13 สภาพถนนและร่องระบายน้ำบริเวณถนนขึ้นเหมือง

มาตรการป้องกันและแก้ไขผลกระทบสิ่งแวดล้อม	รายละเอียดการปฏิบัติตามมาตรการฯ	ปัญหา อุปสรรค ที่ไม่สามารถปฏิบัติตาม มาตรการ และแนวทางแก้ไข	ภาพถ่าย/เอกสารประกอบผล การปฏิบัติตามมาตรการฯ
<p>- คุณภาพน้ำผิวดินและการระบายน้ำ (ต่อ)</p> <p>8. ต้องมีการตรวจสอบเครื่องจักรอย่างสม่ำเสมอ เพื่อกันการรั่วซึมของน้ำมันหรือสารหล่อลื่นที่อาจมีการตกหล่นสู่พื้นดินหน้าเหมือง</p>	<p>- โครงการได้จัดให้มีแผนการตรวจสอบบำรุงรักษาเครื่องจักรที่เกี่ยวข้องกับการทำเหมืองและดำเนินการซ่อมบำรุงเปลี่ยนถ่ายอะไหล่อุปกรณ์ให้อยู่ในสภาพดีและพร้อมใช้งานตลอดเวลา</p>	-	- เอกสารแนบที่ 2.5 แผนการตรวจสอบและบำรุงรักษาเครื่องจักรประจำปี 2567
<p>9. ดูแลระบบระบายน้ำจากหน้าเหมืองให้มั่นคงแข็งแรง เพื่อใช้กรณีที่ฝนตกหนัก และปริมาณน้ำซึมลงในชั้นใต้ดินไม่ทันเพื่อป้องกันการไหลบ่าของน้ำท่าลงสู่พื้นที่ของชาวบ้าน</p>	<p>- โครงการได้จัดทำรางระบายน้ำไว้บริเวณหน้าเหมืองและสองข้างทางลำเลียงไว้ในเหมืองจนถึงบ่อดักตะกอนมีลักษณะเป็นรูปสี่เหลี่ยมคางหมู มีขนาดความกว้างท้องร่องด้านล่าง 1 เมตร ด้านบนกว้าง 2.5 เมตรและลึก 1 เมตร ลาดเอียงลงมาทางทิศใต้ตามลักษณะการออกแบบหน้าเหมืองและลดระดับมาจนถึงระดับพื้นล่าง ซึ่งสามารถระบายน้ำในอัตรา 27.32 ลบ.ม./วินาที หรือ 98,352 ลบ.ม./ชม. พร้อมทั้งได้จัดให้มีการดูแลและบำรุงรักษาระบบระบายน้ำให้สามารถใช้งานได้อย่างมีประสิทธิภาพอย่างเต็มที่ เพื่อป้องกันการไหลบ่าของน้ำลงสู่พื้นที่ของชาวบ้าน</p>	-	<p>- ภาพที่ 2.9 การออกแบบหน้าเหมืองให้มีการไหลของทางน้ำลงสู่บ่อดักตะกอนของโครงการ</p> <p>- ภาพที่ 2.13 สภาพถนนและร่องระบายน้ำบริเวณถนนขึ้นเหมือง</p>

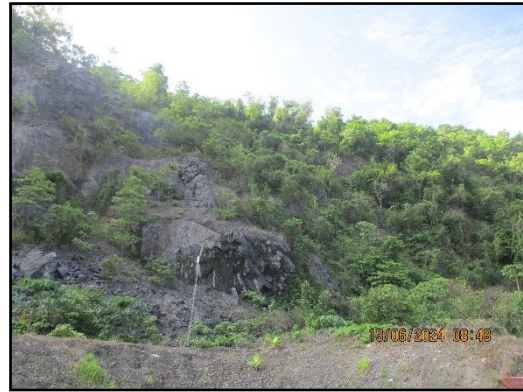
ภาพที่ 2.14 สภาพป่าที่ยังไม่ได้มีการเปิดเหมืองไปถึง

6. ให้เว้นพื้นที่การทำเหมืองและกิจกรรมที่เกี่ยวข้องบริเวณตามแนวร่องระบายน้ำธรรมชาติอย่างน้อย 50 เมตร ทั้งสองข้างทั้งนี้ให้มีการรักษาสภาพป่าไม้ สภาพธรรมชาติทั้งหมดให้อยู่ในสภาพดีเพื่อประโยชน์ในการป้องกันผลกระทบต่อระบบนิเวศ โดยรอบ	- โครงการไม่มีการทำเหมืองเข้าใกล้ทางน้ำสาธารณะแต่อย่างใด สำหรับพื้นที่ประทานบัตรที่ 14276/15905 (คำขอประทานบัตรที่ 19/2548) มีทางน้ำสาธารณะอยู่ใกล้แนวเขตในระยะ 50 เมตร จึงได้มีการเว้นพื้นที่ไม่ทำเหมืองห่างจากทางน้ำสาธารณะดังกล่าวเป็นระยะทางประมาณ 750 เมตร และได้ทำการรักษาสภาพป่าไม้สภาพธรรมชาติทั้งหมดให้อยู่ในสภาพดี เพื่อประโยชน์ในการป้องกันผลกระทบต่อระบบนิเวศโดยรอบ	-	- ภาพที่ 2.12 การเว้นพื้นที่ไม่ทำเหมืองเข้าใกล้ทางน้ำสาธารณะ - ภาพที่ 2.14 สภาพป่าที่ยังไม่ได้มีการเปิดหน้าเหมืองไปถึง

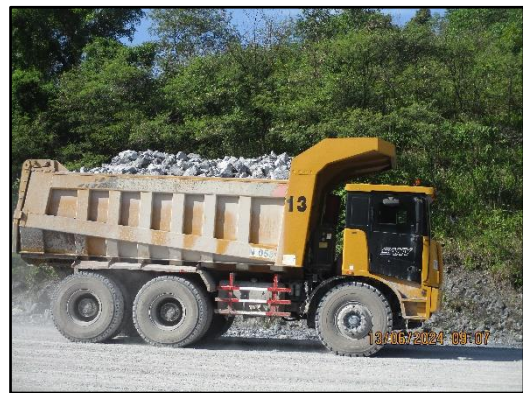
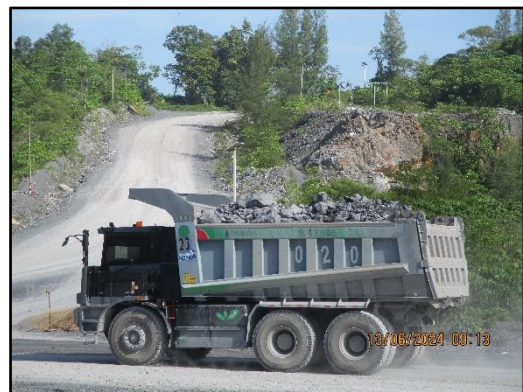
ภาพที่ 2.15 รถบรรทุกเทขาย ลำเลียงหินไปยังโรงบดย่อยหินปูน

มาตรการป้องกันและแก้ไขผลกระทบสิ่งแวดล้อม	รายละเอียดการปฏิบัติตามมาตรการฯ	ปัญหา อุปสรรค ที่ไม่สามารถปฏิบัติตาม มาตรการ และแนวทางแก้ไข	ภาพถ่าย/เอกสารประกอบผล การปฏิบัติตามมาตรการฯ
<p>- คุณภาพน้ำผิวดินและการระบายน้ำ (ต่อ)</p> <p>5. แร่ที่ผลิตได้จากหน้าเหมืองจะต้องขนส่งไปยังเครื่องบดย่อยหินให้หมดโดยเร็ว ส่วนเปลือกดินที่ได้จากการเปิดหน้าเหมืองจะต้องนำไปบำบัดทำเส้นทางลำเลียงและถมตามไหล่ทางทำเป็นคันดิน</p>	<p>- แร่หินปูนที่ผลิตได้จากหน้าเหมืองโดยการระเบิดจะใช้รถดัก ไฮดรอลิก ดักใส่รถบรรทุกเทท้าย ลำเลียงไปยังโรงบดย่อยหินปูน และเนื่องจากพื้นที่แหล่งแร่หินปูนในประทานบัตรทั้ง 19 แปลงเป็นภูเขาหินปูนทั้งหมดไม่มีเปลือกดินปกคลุมอยู่ จึงไม่มีเปลือกดินเกิดขึ้นจากการทำเหมือง แต่อาจพบเศษดินที่แทรกอยู่ตามรอยแตกของชั้นหินปูน ซึ่งจะทำให้การขนส่งโดยใช้รถบรรทุกเทท้ายและนำไปปรับปรุงบริเวณพื้นที่หน้าเหมืองที่ผ่านการทำเหมืองและสิ้นสุดการทำเหมืองแล้ว เพื่อใช้ปรับสภาพและฟื้นฟูพื้นที่ภายหลังการทำเหมือง</p>	-	- ภาพที่ 2.15 รถบรรทุกเทท้ายลำเลียงหินไปยังโรงบดย่อยหินปูน

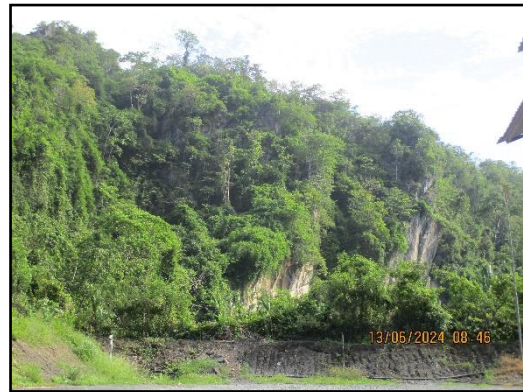
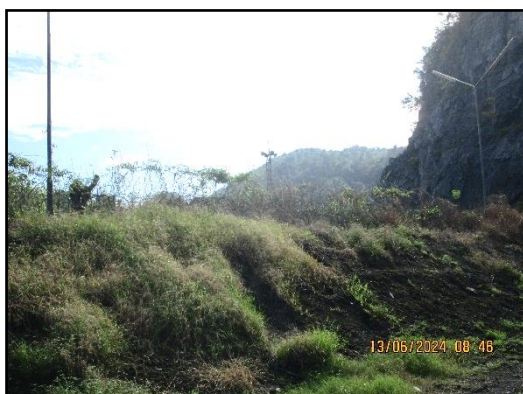
<p>6. การระบายน้ำไหลบ่าหน้าเหมืองจะต้องไม่ระบายน้ำลงสู่ Sink Hole โดยตรงอย่างเด็ดขาด จะต้องพักน้ำไว้ในบ่อพักน้ำให้ตกตะกอนก่อน</p>	<p>- โครงการได้มีการออกแบบหน้าเหมืองให้มีการไหลของทางน้ำลงสู่บ่อตกตะกอนของโครงการ ที่อยู่ในบริเวณเชิงเขาทางด้านทิศใต้ของพื้นที่โครงการเพื่อป้องกันการไหลบ่าผ่านหน้าเหมืองลงสู่ Sink Hole โดยตรง</p>	-	<p>- ภาพที่ 2.9 การออกแบบหน้าเหมืองให้มีการไหลของทางน้ำลงสู่บ่อตกตะกอนของโครงการ</p> <p>- ภาพที่ 2.10 บ่อตกตะกอนของโครงการ</p> <p>- ภาพที่ 2.11 การเว้นพื้นที่การทำเหมืองโดยรอบ Sink Hole เพื่อป้องกันการระบายน้ำลงสู่ Sink Hole</p>
<p>7. ต้องไม่เข้าไปดำเนินกิจกรรมใดๆ ในบริเวณขอบภูเขาที่เว้นไว้ ไม่ดำเนินการทำเหมืองตั้งแต่ดินเขาขึ้นมาประมาณ 200 เมตร โดยรอบพื้นที่โครงการเพื่อให้สภาพธรรมชาติเดิมช่วยเป็นแนว Buffer Zone ได้อีกทางหนึ่ง ยกเว้นบริเวณที่มีการตัดเส้นทางลำเลียงขนส่งพื้นที่หน้าเหมืองด้านบน</p>	<p>- โครงการได้ทำการออกแบบแผนการทำเหมืองให้ใช้พื้นที่ทำเหมืองเท่าที่จำเป็นในแต่ละช่วงการผลิตโดยพยายามเปิดพื้นที่ให้น้อยที่สุด โดยบริเวณที่ยังเปิดหน้าเหมืองไปไม่ถึงให้คงสภาพเดิมไว้ให้มากที่สุดเพื่อให้สภาพธรรมชาติเดิมช่วยเป็นแนว Buffer Zone อีกทางหนึ่ง</p>	-	- ภาพที่ 2.16 แนว Buffer Zone

- สภาพสังคม เศรษฐกิจ ความคิดเห็น 1. ดำเนินงานตามมาตรการลดผลกระทบในเรื่องเสียง ความ สั่นสะเทือนการปลิวกระเด็นของเศษหินและฝุ่น ละออง อย่างเคร่งครัด	- ทางโครงการได้มีแนว Buffer Zone และมีการควบคุมแรงสั่นสะเทือน หิน ปลิว และเสียงดังจากการระเบิดหิน เพื่อลดผลกระทบ ในเรื่องเสียง ความ สั่นสะเทือน การปลิวกระเด็นของเศษหิน และฝุ่นละออง อย่างเคร่งครัด	-	เอกสารแนบที่ 2.8 การควบคุม แรงสั่นสะเทือน หินปลิว และ เสียงดังจากการระเบิดหิน - ภาพที่ 2.16 แนว Buffer Zone

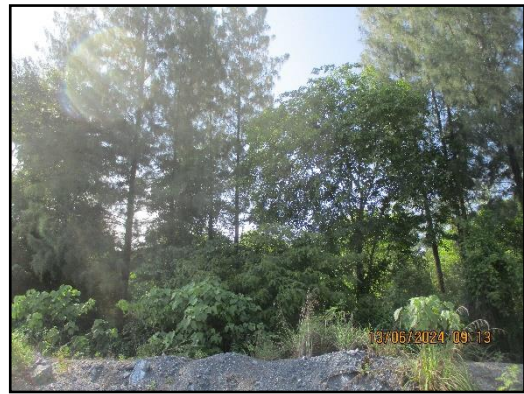
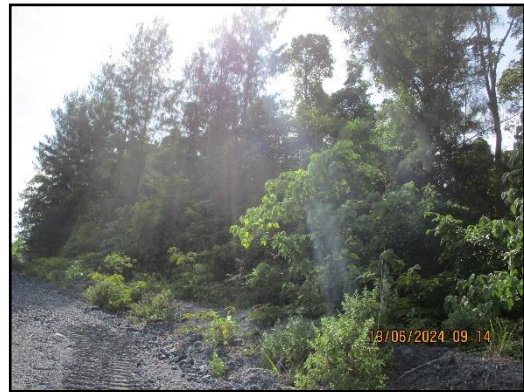
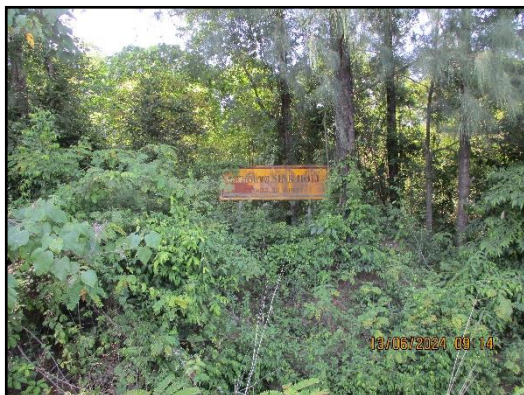
- ดินและการพังทลายของดิน (ต่อ) 2. การขยายหน้าเหมืองจะต้องไม่ทำการไถดินเปลือกดินลงสู่พื้นที่ข้างเคียงและ Sink Hole อย่างเด็ดขาด และเว้นพื้นที่ Sink Hole เอาไว้	- ปัจจุบันโครงการได้ทำการเว้นบริเวณพื้นที่ Sink Hole ไว้ และจัดทำแนวกันเขต Sink Hole ระยะ 20 เมตร และปลูกต้นไม้ตามเขตแนวกัน เช่น ต้นสน เพื่อป้องกันอันตรายจากการพังทลายของดิน ตลอดจนโครงการไม่มีการไถดินเปลือกดินหรือหินลงมาด้านข้างของภูเขาแต่อย่างใด	-	- ภาพที่ 2.17 การเว้นพื้นที่ Sink Hole พร้อมทั้งจัดทำแนวกัน และปลูกต้นไม้ตามเขตแนวกัน

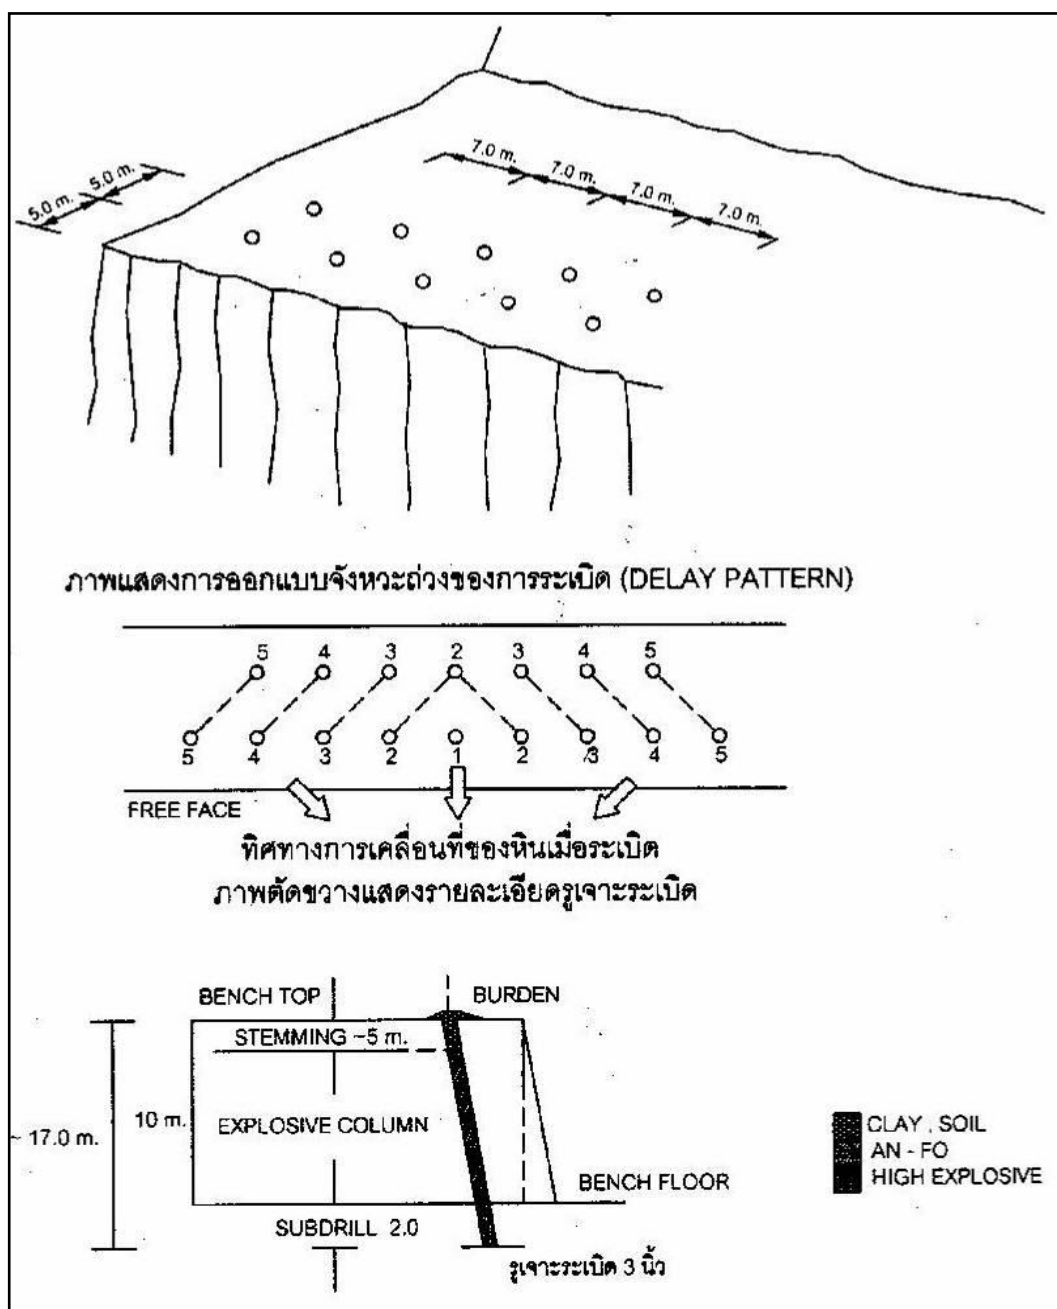
ภาพที่ 2.20 แพลนการระเบิดของโครงการ

มาตรการป้องกันและแก้ไขผลกระทบสิ่งแวดล้อม	รายละเอียดการปฏิบัติจริงตามมาตรการฯ	ปัญหา อุปสรรค ที่ไม่สามารถปฏิบัติตาม มาตรการ และแนวทางแก้ไข	ภาพถ่าย/เอกสารประกอบผล การปฏิบัติตามมาตรการฯ
<p>- ความสั่นสะเทือน (ต่อ)</p> <p>6. ในการเจาะรูระเบิดแต่ละครั้ง จะต้องเจาะรูระเบิดให้สอดคล้องกับอัตราการผลิตแร่ในแต่ละช่วงของการทำเหมือง และใช้ปริมาณวัตถุระเบิดประมาณ 650 กิโลกรัม/จังหวะถ่วง เจาะรูระเบิดสูงสุดไม่เกิน 60 รูระเบิด</p>	<p>- ในการเจาะรูระเบิดจะใช้เครื่องเจาะโรตารีขนาดดอกเจาะ 7⁷/₈ นิ้ว ออกแบบที่ความสูงของชั้นบันไดไม่เกิน 20 เมตร รูเจาะเอียงจากแนวตั้ง 0-15 องศา ลึก 17-23 เมตร ระยะห่างหน้าผาหรือความหนาของการระเบิด (Burden) ประมาณ 5.5 เมตร ระยะห่างรูเจาะ (Spacing) 7.5 เมตร ระยะต่ำกว่าพื้น (Sub drill) 1.8 เมตร ระยะอัดปัดรู (Stemming) 5.0 เมตร วางแถวรูเจาะแบบสี่เหลี่ยมผืนผ้า (Rectangular Pattern) จำนวนรูเจาะในการระเบิดแต่ละครั้ง 40-60 รูเจาะ ปริมาณหินแร่ต่อการระเบิดประมาณ 800 ลบ.ม./รูเจาะ และมีปริมาณการใช้วัตถุระเบิดต่อรูไม่เกิน 650 กิโลกรัม</p>	-	<p>- เอกสารแนบที่ 2.6 วิธีปฏิบัติงานมาตรฐานการขนและบรรจุวัตถุระเบิด</p> <p>- ภาพที่ 2.20 แผนการระเบิดของโครงการ</p>

<p>4. ในการระเบิดหินแต่ละครั้ง ควรระเบิดช่วงจังหวะว่างเพื่อลดความแรงและเสียงดังเนื่องจากการระเบิด</p>	<p>- ในการระเบิดแร่โครงการใช้ GAP แบบ Ez-det เสียบบลงในแต่ละดินระเบิดโดยในแต่ละหลุมจะวางเบอร์แก็บแตกต่างกันไปตามความเหมาะสมเพื่อควบคุมการปลิวกระเด็นของหิน เสียงและแรงสั่นสะเทือนจากการระเบิด</p>	-	<p>- เอกสารแนบที่ 2.8 การควบคุมแรงสั่นสะเทือน หินปลิว และเสียงดังจากการระเบิดหิน</p> <p>- ภาพที่ 2.18 การใช้แก็บหน่วงเวลาเพื่อควบคุมปริมาณวัตถุระเบิดต่อจังหวะการระเบิดให้มีค่าน้อยกว่า 650 กิโลกรัม/จังหวะว่าง</p> <p>- ภาพที่ 2.20 แพลนการระเบิดของโครงการ</p>

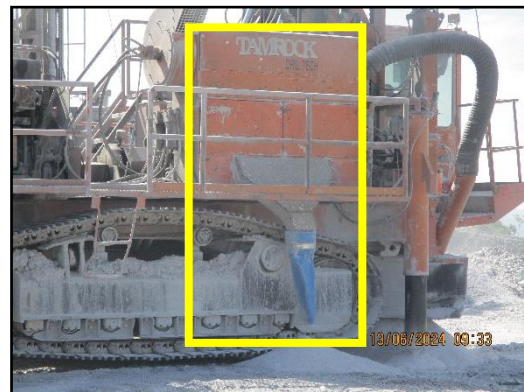
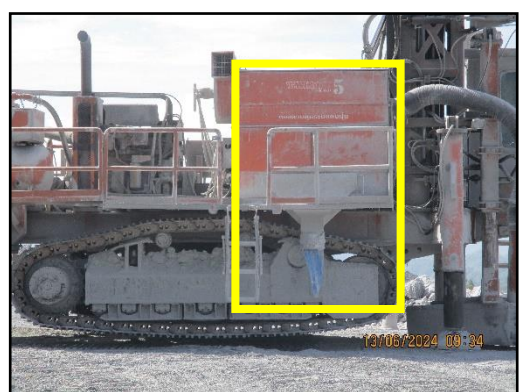
ภาพที่ 2.22 รถเจาะรูระเบิดที่ติดตั้งอุปกรณ์กำจัดฝุ่นที่ออกมาจากการเจาะรูระเบิด

<p>1.2 การเจาะรูระเบิดควรใช้เครื่องเจาะระเบิดที่ติดตั้งอุปกรณ์กำจัดฝุ่นที่ออกมาจากการเจาะรูระเบิด พร้อมทั้งมีถังดักฝุ่นเพื่อป้องกันการฟุ้งกระจายของฝุ่นในอากาศ</p>	<p>- ทางโครงการได้ทำการติดตั้งอุปกรณ์กำจัดฝุ่นที่ออกมาจากการเจาะรูระเบิด พร้อมทั้งมีถังดักฝุ่นเพื่อป้องกันการฟุ้งกระจายของฝุ่นในอากาศประจำรถเจาะรูระเบิดทุกคัน พร้อมทั้งทำการบำรุงรักษาอย่างสม่ำเสมอตามแผนการบำรุงรักษาเครื่องจักรประจำปีและทำการเปลี่ยนถ่ายอะไหล่ตามวาระ</p>	-	<p>- เอกสารแนบที่ 2.5 แผนการตรวจสอบและบำรุงรักษาเครื่องจักร ประจำปี 2567</p> <p>- ภาพที่ 2.22 รถเจาะรูระเบิดที่ติดตั้งอุปกรณ์กำจัดฝุ่นที่ออกมาจากการเจาะรูระเบิด</p>

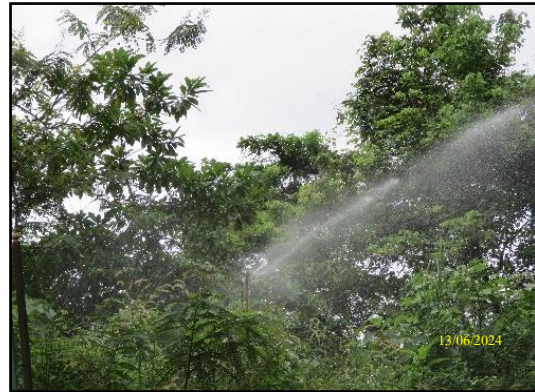
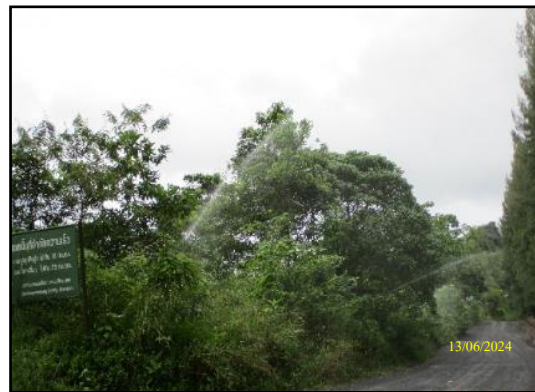
ภาพที่ 2.25 การติดตั้งระบบ Spray น้ำริมถนนบนเหมืองหินปูน

มาตรการป้องกันและแก้ไขผลกระทบสิ่งแวดล้อม	รายละเอียดการปฏิบัติจริงตามมาตรการฯ	ปัญหา อุปสรรค ที่ไม่สามารถปฏิบัติตาม มาตรการ และแนวทางแก้ไข	ภาพถ่าย/เอกสารประกอบผล การปฏิบัติตามมาตรการฯ
<p>- คุณภาพอากาศ (ต่อ)</p> <p>(2) มาตรการลดฝุ่นละอองบริเวณเส้นทางขนส่งแร่</p> <p>2.1 เส้นทางลำเลียงหินภายในพื้นที่โครงการเหมืองแร่หินปูน ควรมีการกำหนดเส้นทางที่รถวิ่งให้แน่นอน เพื่อเป็นการจำกัดบริเวณที่จะทำให้เกิดการฟุ้งกระจายของฝุ่นละออง</p>	<p>- โครงการได้กำหนดเส้นทางที่ชัดเจนในการลำเลียงหินภายในพื้นที่โครงการเหมืองแร่หินปูนไปยังเครื่องบดย่อยโดยใช้เส้นทางลำเลียงที่ตัดขึ้นภายในพื้นที่โครงการ ซึ่งมีสภาพเป็นถนนหินบดอัด มีความกว้างประมาณ 30 เมตร พร้อมทั้งมีการฉีดพรมน้ำบนถนนที่ใช้ขนส่งแร่หินปูนตลอดช่วงการทำงาน ตลอดจนมีการปรับปรุงและติดตั้งระบบ Spray น้ำริมถนนบนเหมืองหินปูน เพื่อลดการกระเซ็นของฝุ่นละอองและการฟุ้งกระจายของฝุ่นละอองขณะขนส่งแร่</p>	-	<p>- ภาพที่ 2.6 เส้นทางลำเลียงแร่ภายในพื้นที่โครงการ</p> <p>- ภาพที่ 2.25 การติดตั้งระบบ Spray น้ำริมถนนบนเหมืองหินปูน</p>

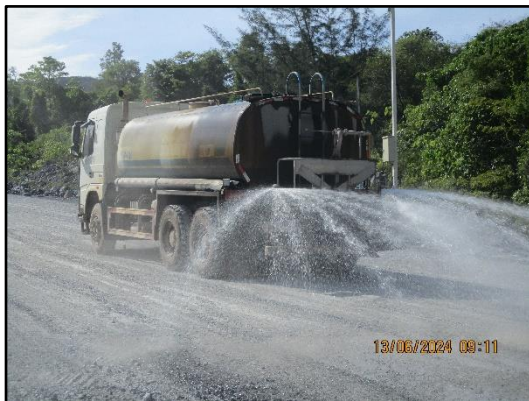
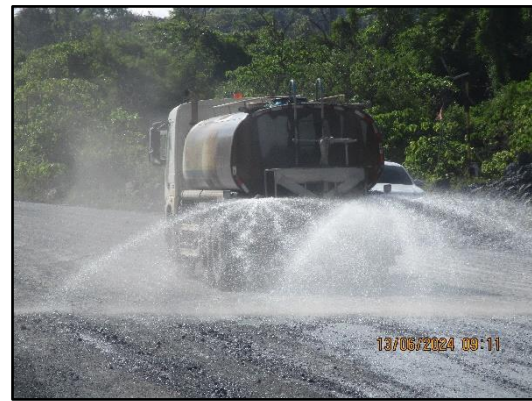
<p>2.2 ควบคุมการอัดผิวถนนให้แน่น โดยการทำให้ Compaction ให้ได้มาตรฐาน ซึ่งจะช่วยให้อนุภาคเม็ดดินและเม็ดกรวดที่อยู่บนพื้นถนนติดแน่นและไม่ฟุ้งกระจาย</p>	<p>- ถนนหรือเส้นทางที่ใช้ภายในพื้นที่โครงการเหมืองแร่หินปูนมีสภาพเป็นถนนหินบดอัด มีความกว้างประมาณ 30 เมตร และได้รับการบดปรับพื้นที่ด้วยรถดันและปรับแต่งด้วย Grader ทุกวันที่มีการทำงาน ทำให้มีสภาพแข็งแรงและช่วยให้อนุภาคเม็ดดินและเม็ดกรวดที่อยู่บนพื้นถนนติดแน่นและไม่ฟุ้งกระจาย</p>	-	- ภาพที่ 2.6 เส้นทางลำเลียงแร่ภายในพื้นที่โครงการ
<p>2.3 ใช้รถบรรทุกน้ำฉีดพรมน้ำบนถนนที่ใช้ลำเลียงแร่ภายในพื้นที่โครงการเหมืองแร่หินปูน อย่างน้อยวันละ 1 ครั้ง โดยความถี่ในการพรมน้ำจะขึ้นอยู่กับสภาพอากาศ ถ้าอยู่ในช่วงฤดูฝนการพรมน้ำในบางวันอาจไม่จำเป็น แต่ถ้าหากเป็นช่วงฤดูแล้งอากาศแห้งฝุ่นละอองฟุ้งกระจายสูง การพรมน้ำอาจจะมีมากกว่า 1 ครั้งต่อวัน</p>	<p>- โครงการได้ใช้รถบรรทุกน้ำทำการฉีดพรมน้ำบนถนนที่ใช้ขนส่งแร่หินปูนตลอดช่วงการทำงานประมาณ 6 ครั้ง/กะ ทั้งนี้ขึ้นอยู่กับสภาพหน้างาน โดยได้ปรับปรุงรถฉีดพรมน้ำขนาด 27,000 ลิตร ด้วยการ Modify ติดตั้ง Hydraulic Motor Pump และหัวฉีด พร้อมชุดควบคุมเพื่อเพิ่มประสิทธิภาพการฉีดพรมน้ำให้ครอบคลุมบริเวณพื้นที่ถนนได้อย่างทั่วถึง พร้อมทั้งยืดอายุการใช้งานของรถบรรทุกอีกด้วย</p>	-	- ภาพที่ 2.26 รถบรรทุกฉีดพรมน้ำบนถนนที่ใช้ขนส่งแร่หินปูนตลอดช่วงการทำงาน

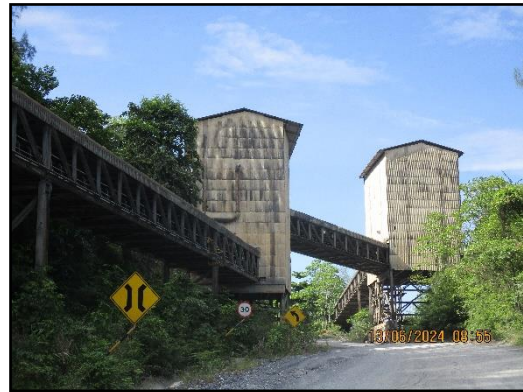
ภาพที่ 2.31 อุปกรณ์ในกระบวนการย่อยบดหิน สายพานลำเลียง และถังเก็บหินแบบปิด

มาตรการป้องกันและแก้ไขผลกระทบสิ่งแวดล้อม	รายละเอียดการปฏิบัติจริงตามมาตรการฯ	ปัญหา อุปสรรค ที่ไม่สามารถปฏิบัติตาม มาตรการ และแนวทางแก้ไข	ภาพถ่าย/เอกสารประกอบผล การปฏิบัติตามมาตรการฯ
<p>- คุณภาพอากาศ (ต่อ)</p> <p>(3) มาตรการลดฝุ่นละอองบริเวณเครื่องบดย่อยหิน</p> <p>บริเวณเครื่องบดย่อยหินต่างๆ ทั้ง CR4, CR5, CR6, และ CR จะใช้ระบบป้องกันฝุ่นแบบใช้ถุงกรอง รวมทั้งเครื่องจักร อุปกรณ์ ในการบดย่อยหินสายพานลำเลียง ยังเก็บหินต้อง จัดทำเป็นระบบปิด</p>	<p>- โครงการได้มีการติดตั้งเครื่องดักฝุ่นแบบถุงกรองที่บริเวณเครื่อง บดย่อยหินทุกเครื่องของโครงการ เช่น CR4, CR5/1 และ CR6 จำนวน 10 เครื่อง เป็นต้น และมีการจัดเตรียมถุงกรองสำรองของ เครื่องดักฝุ่นไว้อย่างเพียงพอ สำหรับเครื่องจักรและอุปกรณ์ต่างๆ ในกระบวนการย่อยบดหิน สายพานลำเลียง และยังเก็บหิน ได้ ดำเนินการอยู่ในอาคารที่มีผนังปิดกันทั้งหมด เพื่อป้องกันและลด การฟุ้งกระจายของฝุ่นละอองออกสู่ภายนอก</p>	-	<p>- ภาพที่ 2.29 การติดตั้งเครื่องดัก ฝุ่นแบบถุงกรองบริเวณเครื่องบด ย่อยหิน</p> <p>- ภาพที่ 2.30 ถุงกรองสำรอง สำหรับเครื่องดักฝุ่นแบบ Bag Filter</p> <p>- ภาพที่ 2.31 อุปกรณ์ใน กระบวนการย่อยบดหิน สายพาน ลำเลียง และยังเก็บหิน แบบปิด</p>

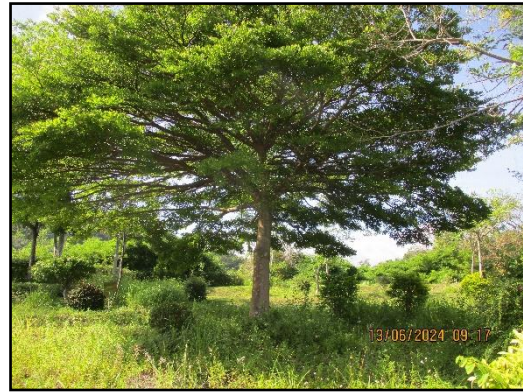
ภาพที่ 2.32 การปลูกต้นไม้บริเวณพื้นที่ที่ผ่านการทำเหมือง

<p>- ทรัพยากรป่าไม้</p> <p>1. กำหนดขอบเขตการทำเหมืองที่ชัดเจนแน่นอน เพื่อให้ผู้ ปฏิบัติทำการระเบิดชุดเจาะอยู่ในกรอบของบริเวณทำเหมือง ไม่รุกร้าเข้าไปในพื้นที่แนวกันชนบริษัท ปูนซีเมนต์ไทย (ทุ่งสง) จำกัด กำหนดไว้ในแผนผังโครงการ</p>	<p>- โครงการได้กำหนดขอบเขตการทำเหมืองที่ชัดเจนแน่นอน เพื่อให้ ผู้ปฏิบัติทำการระเบิดชุดเจาะอยู่ในกรอบของบริเวณทำเหมือง</p>	-	<p>- เอกสารแนบที่ 2.4 แผนผัง กำหนดขอบเขตการเดินหน้า เหมือง และทิศทางการเดินหน้า เหมือง</p>
<p>2. บริเวณที่ทำเหมืองเสร็จสิ้นแล้วและไม่มีกิจกรรมใดๆ ให้ปรับ สภาพพื้นที่แล้วปลูกพืชคลุมดินและไม่ไถเร็ว</p>	<p>- โครงการได้จัดแผนการปรับปรุงและฟื้นฟูพื้นที่ที่ผ่านการทำเหมือง โดยปรับสภาพพื้นที่แล้วทำการปลูกพืชคลุมดินและไม่ไถเร็วซึ่งได้มี การคัดเลือกพันธุ์ไม้ที่เหมาะสมกับสภาพภูมิประเทศ และพันธุ์ไม้โต เร็ว เช่น สนตะเคียนหิน ตะแบกใหญ่ กระถินเทพา ทุ่งฟ้า และ กระถินณรงค์ เป็นต้น และพืชคลุมดิน เช่น หญ้าแฝก เป็นต้น มา ปลูกพร้อมทั้งดูแลรักษาต้นไม้ให้เจริญเติบโตเป็นอย่างดีตลอดช่วง อายุการทำเหมือง</p>	-	<p>- ภาพที่ 2.2 แผนที่แสดงบริเวณ พื้นที่ปลูกสภาพแวดล้อมภายหลังที่ ผ่านการทำเหมือง</p> <p>- ภาพที่ 2.3 การเตรียมพันธุ์กล้า สำหรับปลูกฟื้นฟู</p> <p>- ภาพที่ 2.32 การปลูกต้นไม้ บริเวณพื้นที่ที่ผ่านการทำเหมือง</p>
