ผลการปฏิบัติตามมาตรการติดตาม  
ตรวจสอบผลกระทบสิ่งแวดล้อม

## บทที่ 3

### ผลการดำเนินการตามมาตรการติดตามตรวจสอบผลกระทบสิ่งแวดล้อม

### ตารางที่ 3.4-1 มาตรการติดตามตรวจสอบผลกระทบสิ่งแวดล้อม โครงการอาคารชุด THE ART @ THONGLOR (ระยะดำเนินการ)

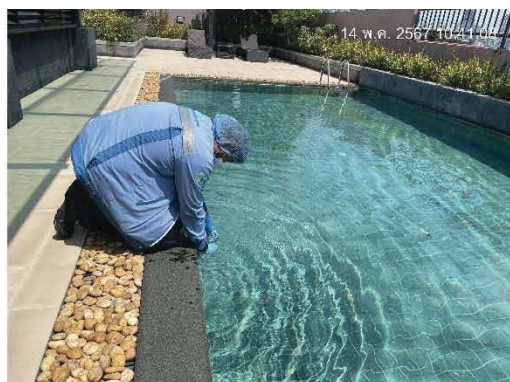
ภาพที่ 3.5.3-1 การเก็บตัวอย่างน้ำสระว่ายน้ำ

ตามมาตรการกำหนดให้มีการตรวจวิเคราะห์คุณภาพน้ำของสระว่ายน้ำตามความถี่จำนวน 3 ความถี่ คือ ความถี่ที่ 1 ตรวจวัดวันละ 2 ครั้ง ดัชนีที่ทำการตรวจวิเคราะห์ ได้แก่ ค่าความเป็นกรด-ด่าง (pH) และ คลอรีนอิสระ (Residual Chlorine) ความถี่ที่ 2 ตรวจวัดเดือนละ 1 ครั้ง ดัชนีที่ทำการตรวจวิเคราะห์ ได้แก่ โคลิฟอร์มทั้งหมด (Total Coliform Bacteria) และฟีคัลโคลิฟอร์ม (Fecal Coliform Bacteria) และความถี่ที่ 3 ตรวจวัดปีละ 1 ครั้ง ดัชนีที่ทำการตรวจวิเคราะห์ ได้แก่ คลอรีนที่รวมกับสารอื่น (Combined Chlorine), ค่าความเป็นด่าง (Alkalinity), ค่าความกระด้าง (Calcium Hardness), กรดไซยานูริก (Cyanuric Acid (กรณีที่ใช้), คลอไรด์ (Chloride), แอมโมเนีย (Ammonia), ไนเตรท (Nitrate), *Escherichia coli*, *Staphylococcus Aureus*, *Pseudomonas aeruginosa* ซึ่งทั้ง 3 ความถี่จะทำการเก็บตัวอย่างจำนวน 1 จุด ครอบคลุมพื้นที่บริเวณสระว่ายน้ำ ดังแสดงในภาพที่ 3.5.3-1 ทั้งนี้ ในช่วงเวลาระหว่างเดือนมกราคม ถึง มิถุนายน พ.ศ. 2567 โครงการมีการตรวจวิเคราะห์คุณภาพน้ำของสระว่ายน้ำครบทั้ง 3 ความถี่

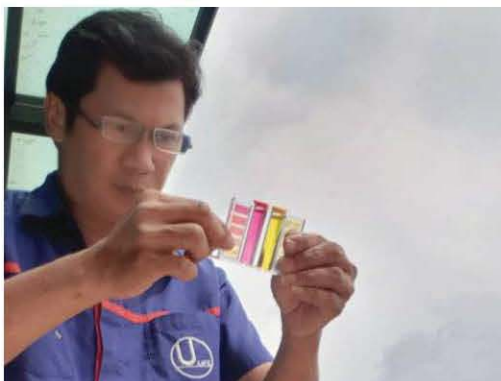
ภาพที่ 3.5.3-2 การตรวจวัด pH และ  $Cl_2$  สระว่ายน้ำ

ตามมาตรการติดตามตรวจสอบผลกระทบสิ่งแวดล้อมโครงการอาคารชุด THE ART @ THONGLOR กำหนดให้โครงการต้องมีการเก็บตัวอย่าง และตรวจวิเคราะห์คุณภาพน้ำบริเวณสระว่ายน้ำของโครงการ จำนวน 1 จุด เป็นประจำทุกวัน วันละ 2 ครั้ง สำหรับพารามิเตอร์ที่กำหนดให้ตรวจวิเคราะห์ ได้แก่ ค่าความเป็นกรด-ด่าง (pH) คลอรีนอิสระ (Free Chlorine) และคลอรีนรวมกับสารอื่น (Combined Chlorine) ทั้งนี้ โครงการมีการตรวจวิเคราะห์โดยใช้ pH Test Kit และ Chlorine Test Kit ความถี่วันละ 1 ครั้ง ซึ่งผลการตรวจวิเคราะห์ค่าความเป็นกรด-ด่าง แสดงดังภาคผนวก ง-3

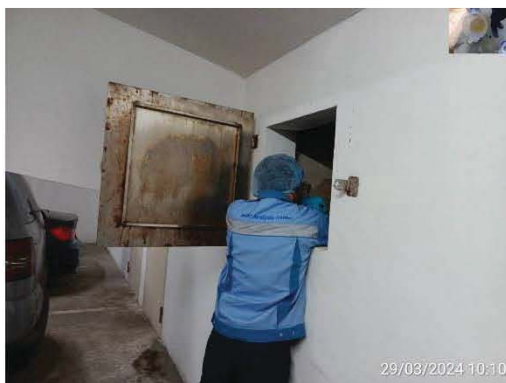
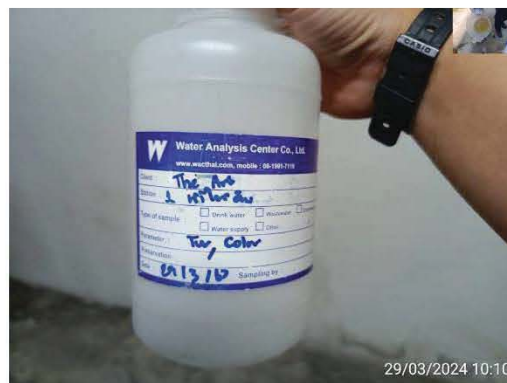
เก็บตัวอย่างน้ำใช้ ถังเก็บน้ำใต้ดิน

การตรวจวิเคราะห์คุณภาพน้ำใช้บริเวณถังเก็บน้ำชั้นใต้ดิน จำนวน 1 ถัง และชั้นดาดฟ้า จำนวน 2 ถัง ระหว่างเดือนมกราคม ถึง มิถุนายน พ.ศ. 2567 พบว่า คุณภาพน้ำใช้ทุกพารามิเตอร์ของโครงการอาคารชุด THE ART @ THONGLOR มีค่าเป็นไปตามคุณภาพน้ำประปาการประปานครหลวงกำหนด

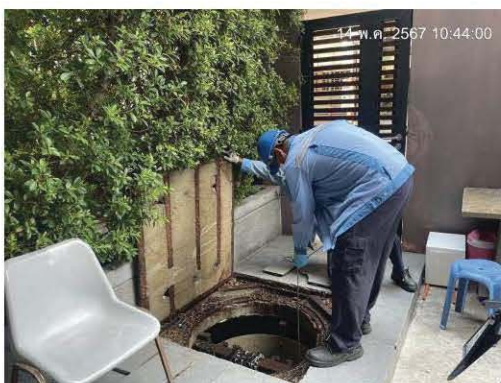
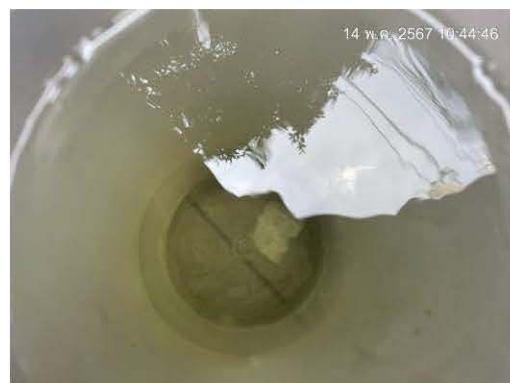
ภาพที่ 3.5.5-1 เก็บตัวอย่างน้ำเสีย

จากการตรวจวิเคราะห์คุณภาพน้ำระบบบำบัดน้ำเสียบริเวณบ่อตรวจคุณภาพน้ำทั้งก่อนระบายออกท่อสาธารณะระหว่างเดือนมกราคม ถึง มิถุนายน พ.ศ. 2567 พบว่า ทุกพารามิเตอร์มีค่าอยู่ในเกณฑ์ค่ามาตรฐานตามประกาศกระทรวงทรัพยากรธรรมชาติและสิ่งแวดล้อม เรื่อง กำหนดมาตรฐานควบคุมการระบายน้ำทิ้ง จากอาคารบางประเภทและบางขนาด (ประเภท ข)
