บทที่ 3

ผลการปฏิบัติตามมาตรการติดตามตรวจสอบผลกระทบสิ่งแวดล้อม

โครงการจัดสรรที่ดินสีวลี - สุวรรณภูมิ เป็นโครงการประเภทจัดสรรที่ดินเพื่อที่อยู่อาศัย ตั้งอยู่ที่ บริเวณถนน หนามแดง ตำบลบางพลีใหญ่ อำเภอบางพลี จังหวัดสมุทรปราการ โดยได้ดำเนินการก่อสร้างและจัดสรรที่ดินภายใต้ บริษัท แลนด์ แอนด์ เฮาส์ จำกัด (มหาชน) (ภาคผนวกข-1) บนเนื้อที่ประมาณ 235-3-16 ไร่ หรือ 94,316 ตารางวา แบ่งเป็นแปลงที่ดินย่อยจำนวน 995 แปลง ปัจจุบันได้มอบอำนาจการบริหารจัดการดูแลทรัพย์สินอันเป็นระบบ สาธารณูปโภคและบริการสาธารณะให้แก่ นิติบุคคลหมู่บ้านจัดสรร สีวลี สุวรรณภูมิ (ภาคผนวก ข-2) ซึ่งโครงการ ได้จัดทำรายงานการวิเคราะห์ผลกระทบสิ่งแวดล้อม และได้ผ่านการพิจารณาเห็นชอบรายงาน ฯ เมื่อวันที่ 9 กันยายน 2548 ตามหนังสือจากสำนักงานนโยบายและแผนทรัพยากรธรรมชาติและสิ่งแวดล้อม ที่ ทส. 1009/9266 โดย หนังสือเห็นชอบได้กำหนดมาตรการป้องกันและแก้ไขผลกระทบสิ่งแวดล้อมและมาตรการติดตามตรวจสอบผลกระทบ สิ่งแวดล้อม เพื่อเป็นแนวทางให้โครงการปฏิบัติ รวมไปถึงเสนอรายงานผลการปฏิบัติตามมาตรการฯ ต่อหน่วยงาน อนุญาต และหน่วยงานที่เกี่ยวข้อง รวมทั้งสำนักงานนโยบายและแผนทรัพยากรธรรมชาติและสิ่งแวดล้อม (สผ.) ทุก 6 เดือนนั้น

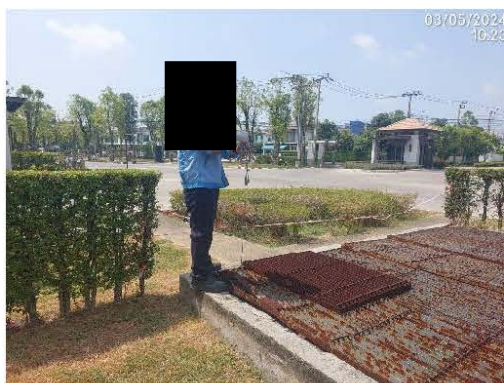
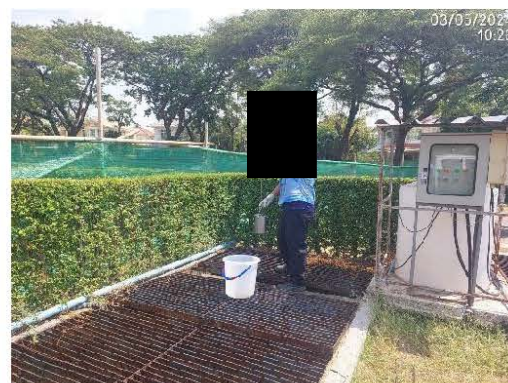
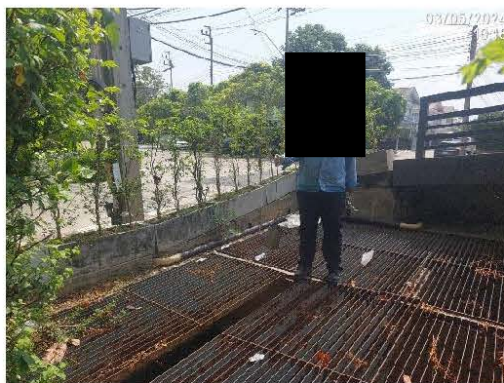
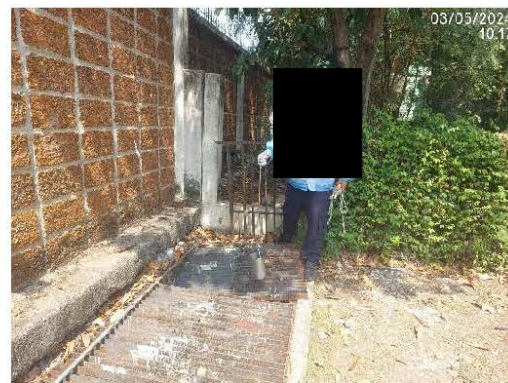
น้ำทิ้งก่อนเข้าระบบบำบัดน้ำเสีย ชุดที่ 1

น้ำทิ้งหลังผ่านระบบบำบัดน้ำเสีย ชุดที่ 1

น้ำทิ้งก่อนเข้าระบบบำบัดน้ำเสีย ชุดที่ 2

น้ำทิ้งหลังผ่านระบบบำบัดน้ำเสีย ชุดที่ 2

ภาพที่ 3.5.3-1 แสดงวิธีการเก็บตัวอย่างคุณภาพน้ำทิ้ง

ตามมาตรการติดตามตรวจสอบผลกระทบสิ่งแวดล้อมกำหนดให้มีการตรวจวิเคราะห์คุณภาพน้ำทิ้ง โดยจำนวน 2 จุด คือ น้ำก่อนเข้าระบบบำบัดน้ำ และ น้ำหลังผ่านระบบบำบัดน้ำเสีย ของระบบบำบัดน้ำเสียทั้ง 2 แห่ง (ภาพที่ 3.5.3-1) โดยมีพารามิเตอร์ที่ต้องทำการตรวจวัด ได้แก่ pH, BOD, Suspended Solids, TKN, Oil & Grease และ Fecal Coliform ความถี่ 1 เดือน/ครั้ง
