ผลการปฏิบัติตามมาตรการป้องกันและ
แก้ไขผลกระทบสิ่งแวดล้อม

ผลการปฏิบัติตามมาตรการป้องกันและแก้ไขผลกระทบสิ่งแวดล้อม

ตารางที่ 2.2-1 มาตรการป้องกันและแก้ไขผลกระทบสิ่งแวดล้อม โครงการ Elements Srinakarin (ระยะดำเนินการ)

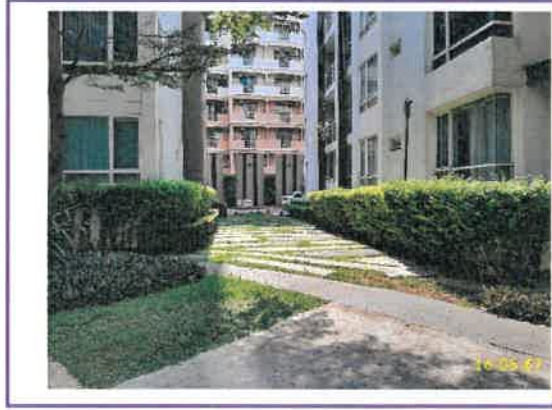
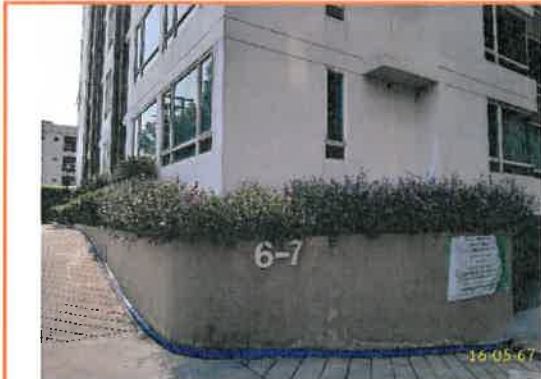
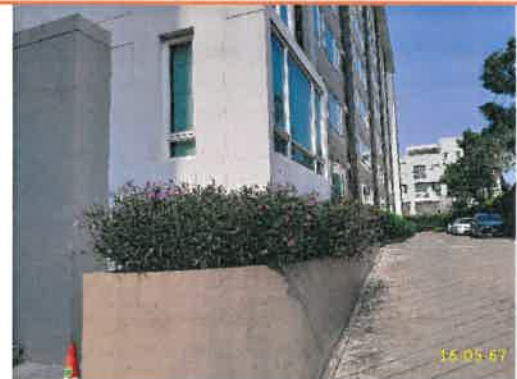
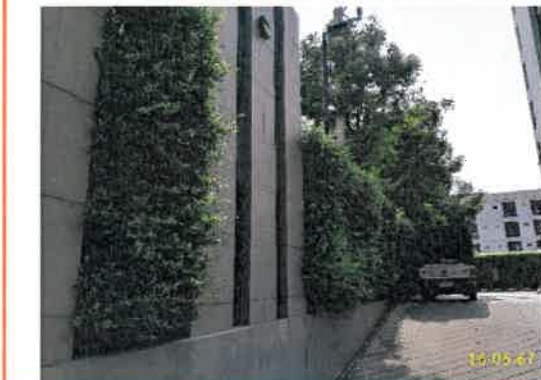
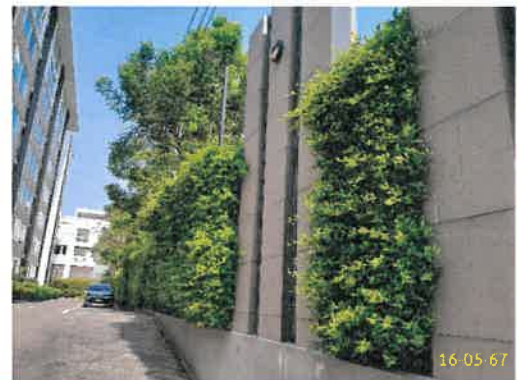
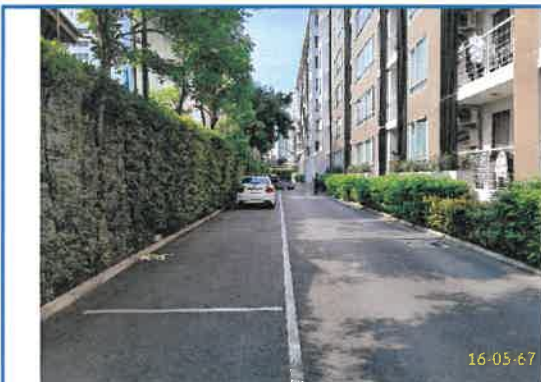
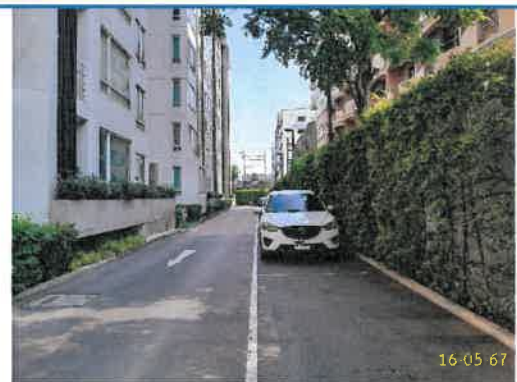
ชั้น 1

1. ทรัพยากรสิ่งแวดล้อมทางกายภาพ					
1.1 สภาพภูมิประเทศ	-	-	-	-	-
1.2 คุณภาพอากาศ เสียง และการสั่นสะเทือน (1) คุณภาพอากาศ	- จัดให้มีการปลูกไม้ยืนต้นภายในพื้นที่โครงการ ได้แก่ ประดู่ ตะเคียนทอง โอโศกอินเดีย ปิ๊ปปะ และหนวดปลาหมึกยักษ์ โดยต้นไม้เหล่านี้จะทำหน้าที่ตรึง CO ₂ ในพื้นที่โครงการผ่านกระบวนการสังเคราะห์แสงและคายก๊าซ O ₂ ออกมา ซึ่งต้นไม้ภายในโครงการสามารถดูดซับ CO ₂ ที่เกิดขึ้นได้ทั้งหมด	✓	- โครงการมีพื้นที่สีเขียว บริเวณชั้นล่างโดยรอบอาคารพักอาศัย พร้อมทั้งจัดให้มีเจ้าหน้าที่ดูแลบำรุงรักษาให้มีความสมบูรณ์อย่างต่อเนื่อง	-	ภาพที่ 2.2-1 พื้นที่สีเขียวโครงการ ภาพที่ 2.2-2 พนักงานดูแลต้นไม้

3.8 การระบายอากาศ	- จัดให้มีการปลูกต้นไม้บนพื้นที่โครงการ รวมเนื้อที่ประมาณ 3,853.33 ตร.ม. โดยมีการปลูกไม้ยืนต้นบริเวณชั้น 1 ประมาณ 3,716 ตร.ม. ซึ่งต้นไม้จะบดบังแสงแดดที่จะส่องกระทบพื้นถนนหรือผนังคอนกรีต ซึ่งจะช่วยลดการถ่ายเทความร้อนจากอากาศสู่คอนกรีตได้บางส่วน	✓	-	ภาพที่ 2.2-1 พื้นที่สีเขียวโครงการ ภาพที่ 2.2-2 พนักงานดูแลต้นไม้

- บนพื้นที่โครงการมีการปลูกพืชคลุมดินและไม้ยืนต้น รวมทั้งสรวายน้ำ ซึ่งมีการคายน้ำ/ระเหยของน้ำออกสู่บรรยากาศ ซึ่งจะช่วยลดอุณหภูมิของบรรยากาศในบริเวณพื้นที่โครงการ	✓	-	ภาพที่ 2.2-1 พื้นที่สีเขียวโครงการ

(7) พื้นที่สีเขียว (ต่อ)	- การปลูกต้นไม้ยืนต้นของโครงการ จะปลูกในปลูกลูกคอนกรีตสำหรับปลูกต้นไม้ ซึ่งอยู่เหนือแนวระบบสาธารณูปโภค โดยปลูกลูกคอนกรีตจะลึก 1.40 ม. เพียงพอต่อการเจริญเติบโตของต้นไม้	✓ - สำหรับการปลูกต้นไม้ยืนต้นของโครงการ ได้จัดให้มีการปลูกทั้งบนพื้นที่ดินโดยตรงและปลูกในปลูกลูกคอนกรีต ตามความเหมาะสมของพื้นที่ นั้น ๆ	-	ภาพที่ 2.2-1 พื้นที่สีเขียวโครงการ

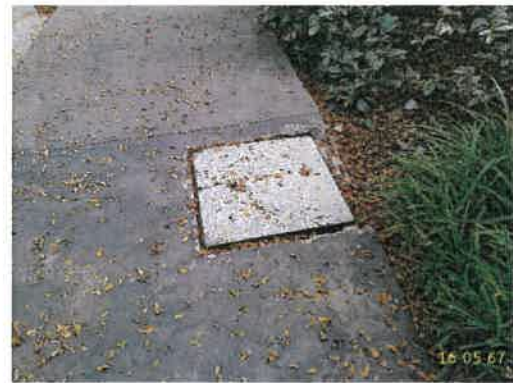
บ่อดักตะกอน

3.4 การจัดการน้ำเสียและสิ่งปฏิกูล	- จัดให้มีระบบบำบัดน้ำเสียชนิด Activated Sludge โดยจัดให้มีระบบบำบัดน้ำเสีย 1 ชุด / อาคาร น้ำทิ้งที่ออกจากระบบบำบัดจะมีค่า BOD ไม่เกิน 20 มก./ ล. ตามมาตรฐานคุณภาพน้ำทิ้งจากอาคารประเภท ก. โดยระบบบำบัดน้ำเสียอยู่บริเวณชั้นใต้ดินของแต่ละอาคาร	✓	- สำหรับอาคาร 6 และ 7 มีระบบบำบัดน้ำเสียแบบ Activated Sludge อาคารละ 1 ชุด ปัจจุบันน้ำเสียเข้าอาคาร 6 เฉลี่ย 25 ลูกบาศก์เมตร/วัน และอาคาร 7 เฉลี่ย 15 ลูกบาศก์เมตร/วัน ทั้งนี้ นิติบุคคลอาคารชุด อีลิเมนต์ ศรีนครินทร์ 6-7 มีการตรวจวิเคราะห์คุณภาพน้ำทิ้งจากอาคาร เป็นประจำทุกเดือน	-	ภาพที่ 2.2-3 ระบบบำบัดน้ำเสีย ภาคผนวก ง-1 ผลการวิเคราะห์คุณภาพน้ำทิ้ง

- ในภาวะปกติ น้ำทิ้งที่ออกจากระบบบำบัดฯ จะมีการเติมคลอรีนเพื่อฆ่าเชื้อโรคก่อนนำกลับไปใช้ในการรดน้ำพื้นที่สีเขียว ส่วนในฤดูฝน น้ำทิ้งที่ผ่านการบำบัดจะระบายเข้าสู่ท่อระบายน้ำริมซอยสุภาพงษ์ 1 แยก 6 และซอยสุภาพงษ์ 8 ต่อไป	◎	- น้ำทิ้งที่ผ่านระบบบำบัดน้ำเสียอาคาร 6 และ 7 จะไหลเข้าสู่บ่อพักน้ำ เพื่อนำไปใช้รดน้ำต้นไม้บริเวณพื้นที่สีเขียวของโครงการ น้ำทิ้งส่วนเกินจะไหลออกสู่ท่อระบายน้ำริมซอยสุภาพงษ์ 1 แยก 6 และซอยสุภาพงษ์ 8 ต่อไป ทั้งนี้ น้ำทิ้งจากระบบยังมิได้มีการเติมคลอรีนเพื่อฆ่าเชื้อโรคก่อนนำกลับไปใช้ในการรดน้ำพื้นที่สีเขียว	ตารางที่ 4-2	ภาพที่ 2.2-3 ระบบบำบัดน้ำเสีย

- ในการปฏิบัติงานให้ปฏิบัติตามคู่มือการดูแลระบบบำบัดน้ำเสียอย่างเคร่งครัด	✓ - นิติบุคคลอาคารชุด อีลีเมนต์ ศรีนครินทร์ 6-7 มีเจ้าหน้าที่ตรวจสอบการทำงานของระบบบำบัดน้ำเสียของอาคาร 6 และ 7 เป็นประจำทุกวัน	-	ภาพที่ 2.2-3 ระบบบำบัดน้ำเสีย

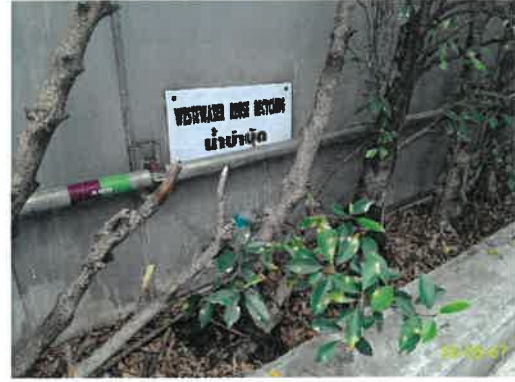
ระบบน้ำทิ้งรดน้ำต้นไม้และป้ายบอกตำแหน่ง

3.4 การจัดการน้ำเสียและสิ่งปฏิกูล (ต่อ)	- โครงการมีการต่อท่อน้ำจากกลับมาใช้ใหม่ไปยังจุดต่าง ๆ บนพื้นที่โครงการ มีการติดตั้งก๊อกรน้ำเป็นระยะ และที่ก๊อกรน้ำทุกก๊อกรจะติดตั้ง “ก๊อกรน้ำสำหรับน้ำที่ผ่านการบำบัดจากระบบบำบัดน้ำเสีย” เพื่อป้องกันการสัมผัส และ/หรือนำน้ำไปใช้โดยปราศจากความเข้าใจที่ถูกต้อง	✓ - โครงการต่อท่อน้ำทั้งที่ผ่านการบำบัดแล้วรดน้ำต้นไม้บริเวณพื้นที่สีเขียวของโครงการผ่านทางก๊อกรน้ำตามจุดต่าง ๆ พร้อมทั้งติดตั้งป้ายระบุ “น้ำบำบัด” เพื่อป้องกันการสัมผัส หรือนำน้ำไปใช้	-	ภาพที่ 2.2-3 ระบบบำบัดน้ำเสีย

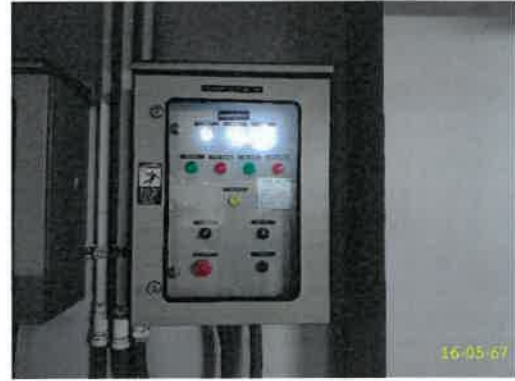
ตู้ควบคุมน้ำทิ้ง

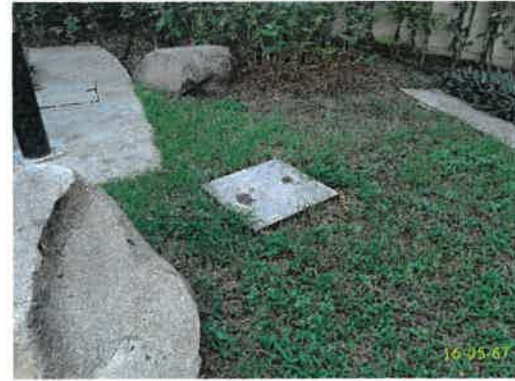
ระบบบำบัดน้ำเสีย อาคาร 7
ภาพที่ 2.2-3 (ต่อ) ระบบบำบัดน้ำเสีย

บ่อตกตะกอน

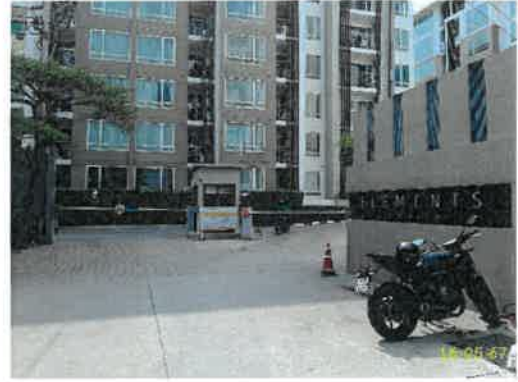
ทางเข้า-ออกด้านซอยสุภาพงษ์ 1 แยก 6

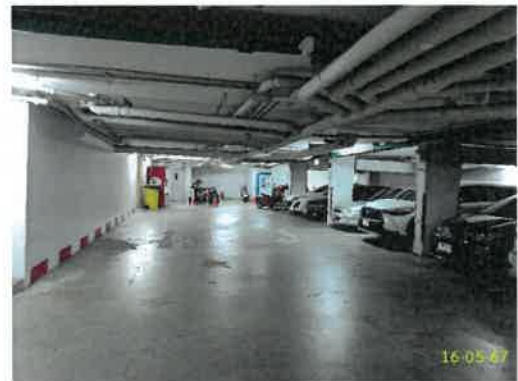
ถนน และที่จอดรถชั้นใต้ดินอาคาร 6

1.4 คุณภาพน้ำใต้ดิน	-	-	-	-	-
2. ทรัพยากรสิ่งแวดล้อมทางด้านชีวภาพ					
3. คุณค่าการใช้ประโยชน์ของมนุษย์					
3.1 การใช้ประโยชน์ที่ดิน	-	-	-	-	-
3.2 การคมนาคมขนส่ง	- จัดให้มีที่จอดรถของโครงการ 513 คัน ประกอบด้วยที่จอดรถภายนอกอาคาร 146 คัน และที่จอดรถภายในอาคาร 367 คัน	✓	- ที่จอดรถสำหรับอาคาร 6-7 อยู่บริเวณชั้นใต้ดินแต่ละอาคาร รวมถึงบริเวณรอบอาคาร และอาคารจอดรถ 8 ชั้น	-	ภาพที่ 2.2-4 การจราจร

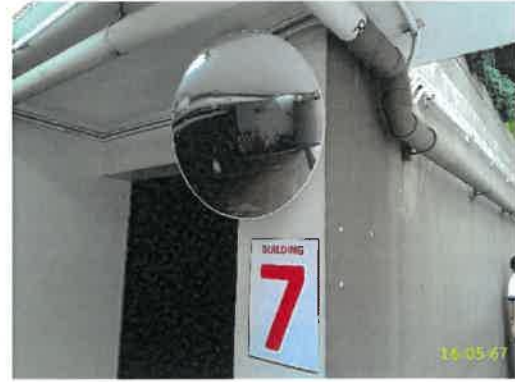
กระจกนูนโค้งจราจร

- จัดให้มีเส้นทางเดินรถภายในพื้นที่โครงการและป้ายสัญลักษณ์การจราจรบริเวณที่จำเป็นภายในโครงการ เช่น ติดตั้งกระจกโค้งบริเวณหัวมุมทางโค้งและบริเวณทางลาด ป้ายจำกัดความเร็ว เป็นต้น	✓ - โครงการมีสัญลักษณ์จราจรและป้ายจราจร ติดบริเวณทางวิ่งรถและพื้นที่จอดรถ เพื่อป้องกันการสับสนในการเดินรถในพื้นที่โครงการ	-	ภาพที่ 2.2-4 การจราจร

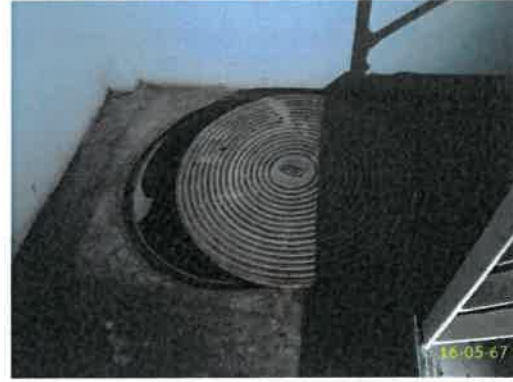
ถังเก็บสำรองน้ำชั้นใต้ดิน อาคาร 6

- จัดให้มีถังเก็บน้ำใช้ใต้ดิน และถังเก็บน้ำบนชั้นดาดฟ้ารวมปริมาตรน้ำกักเก็บ 1,282 ลบ.ม.ซึ่งสามารถสำรองน้ำใช้ได้ 1.7 วัน ในกรณีที่การจ่ายน้ำของกปน.มีปัญหาขัดข้อง	✓ - สำหรับอาคาร 6 และ 7 น้ำจากการประปานครหลวงจะถูกนำมาเก็บไว้ในถังเก็บน้ำใต้ดิน จากนั้นจะทำการสูบโดยใช้เครื่องสูบน้ำ สูบน้ำจากถังเก็บน้ำขึ้นใต้ดินไปยังถังเก็บน้ำชั้นหลังคา และจ่ายน้ำให้กับพื้นที่ใช้สอยส่วนต่าง ๆ ของอาคาร	-	ภาพที่ 2.2-6 ระบบน้ำใช้

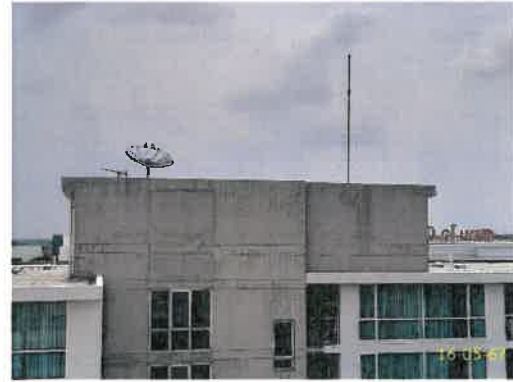
ภาพที่ 2.2-6 (ต่อ) ระบบน้ำใช้

ถังเก็บสำรองน้ำชั้นดาดฟ้า อาคาร 7

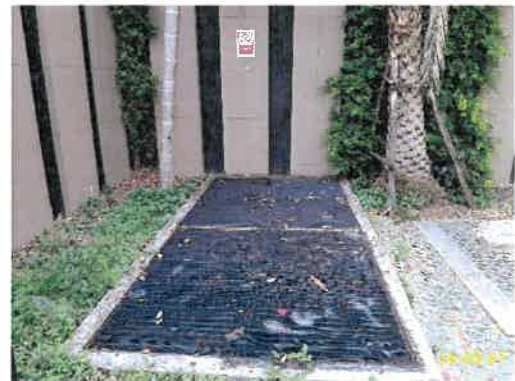
ตู้ควบคุม และบ่อกักน้ำสุดท้ายบริเวณด้านหน้า

- จัดให้มีการควบคุมการระบายน้ำของโครงการด้วยบ่อหน่วงน้ำใต้ดินจำนวน 4 บ่อ ปริมาตรกักเก็บรวม 800 ลบ.ม. เพื่อชะลอน้ำเป็นการชั่วคราวในกรณีที่ ต้องมีการระบายออกจะใช้เครื่องสูบน้ำขนาดความสามารถ 0.05 ลบ.ม./วินาที จำนวน 2 เครื่อง (ใช้งาน 1 เครื่องสำรอง 1 เครื่อง)	✓	-	ภาพที่ 2.2-9 ระบบระบายน้ำ

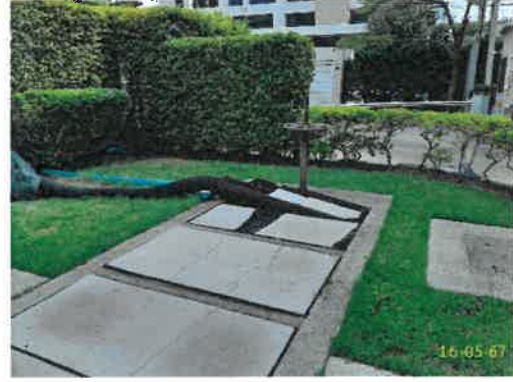
ตู้ควบคุม และบ่อบำบัดน้ำสุดท้ายบริเวณด้านหลังโครงการ
ภาพที่ 2.2-9 (ต่อ) ระบบระบายน้ำ

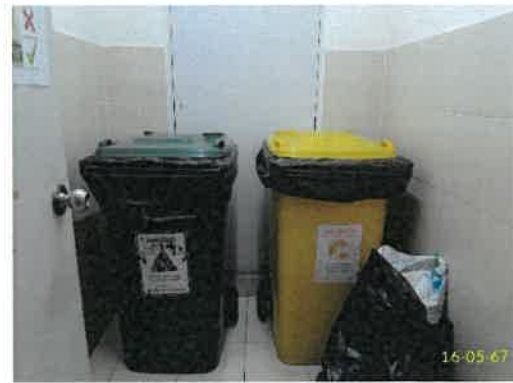
ห้องขยะประจำชั้นประตูปิดสนิท

3.6 การจัดการขยะมูลฝอย	- ในแต่ละชั้นของอาคารจัดให้มีห้องพักขยะขนาด 7.40 ตร.ม. ภายในมีถังขยะจำนวน 4 ถัง ประกอบด้วยถังขยะเปียก ถังขยะแห้ง ถังขยะ recycle และถังขยะอันตราย	⊙	- สำหรับอาคาร 6 และ 7 มีห้องพักขยะประจำชั้นอยู่บริเวณใกล้กับลิฟต์โดยสาร มีถังขยะจำนวน 2 ถัง ขนาด 120 ลิตร แบ่งเป็น มูลฝอยเปียก และมูลฝอยทั่วไป	ตารางที่ 4-2	ภาพที่ 2.2-10 ห้องพักมูลฝอย

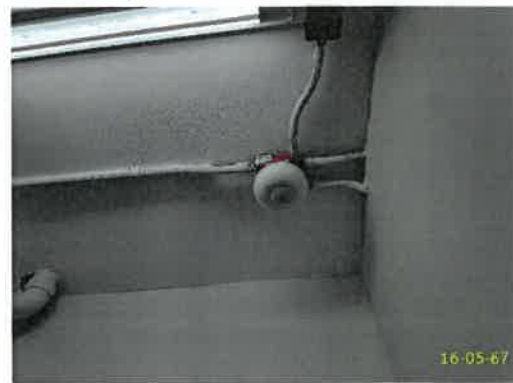
สวิตช์ไฟแบบอัตโนมัติ

3.7 ระบบไฟฟ้า	- มาตรการในการประหยัดพลังงาน ระบบไฟส่องสว่าง <ul style="list-style-type: none"> ออกแบบติดตั้งชุด Power Monitoring ที่ตู้ MDB สำหรับวัดค่าพลังงานค่าต่าง ๆ และบันทึกค่าที่อ่านได้ ทั้งนี้เพื่อให้สะดวกสำหรับการอ่าน และบันทึกค่า รวมทั้งสะดวกสำหรับการอนุรักษ์พลังงานในอนาคต ในการออกแบบระบบไฟฟ้าแสงสว่าง ต้องเลือกใช้อุปกรณ์ที่ให้ประสิทธิภาพสูงสุด ประหยัดพลังงานและถูกต้องตามพ.ร.บ.การส่งเสริมการอนุรักษ์พลังงาน ออกแบบดวงโคมให้ใช้ชนิดที่มีแผ่นช่วยสะท้อนและกระจายแสงแบบอลูมิเนียม เพื่อให้กระจายแสงได้สม่ำเสมอทุกพื้นที่และได้ประสิทธิภาพสูงสุด การติดตั้งเป็นแบบฝังฝ้าและติดลอยตามพื้นที่ทำงานหรือ พื้นที่ใช้งานต่าง ๆ โดยจัดให้มีความสว่างเฉลี่ยตามมาตรฐานสากลและประหยัดพลังงาน 	✓ - นิติบุคคลอาคารชุด อีลีเมนต์ ศรีนครินทร์ 6-7 มีมาตรการประหยัดพลังงาน ดังนี้ การใช้หลอดไฟฟ้าประหยัดพลังงาน การออกแบบดวงโคมให้ใช้ชนิดที่มีแผ่นช่วยสะท้อนและกระจายแสง การใช้ระบบ Two Wire Remote สำหรับเปิด-ปิดไฟอาคาร การทำความสะอาดเครื่องปรับอากาศเป็นประจำอย่างสม่ำเสมอ ปลุกต้นไม้ในทุกทิศรอบอาคาร การติดตั้งสวิทช์ ตรวจสอบความเคลื่อนไหว ติดป้ายประกาศวิธีประหยัดพลังงานให้ผู้พักอาศัยทราบ การใช้เครื่องปรับอากาศแบบติดฉลากประหยัดไฟ และเปิดอุณหภูมิ 25 องศาเซลเซียส อาคารมีพื้นที่รับแสงจากธรรมชาติ	-	ภาพที่ 2.2-1 พื้นที่สีเขียวโครงการ ภาพที่ 2.2-7 การรณรงค์/ประชาสัมพันธ์ ภาพที่ 2.2-8 ตรวจสอบระบบสาธารณูปโภค ภาพที่ 2.2-12 การอนุรักษ์พลังงาน

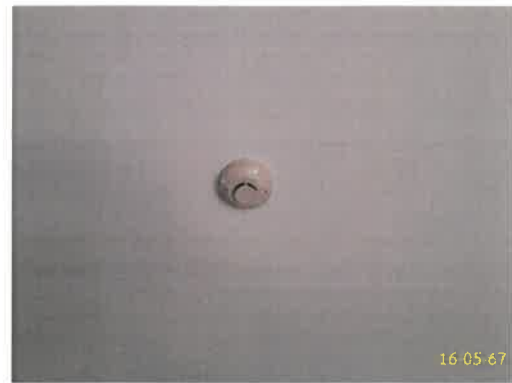
เครื่องตรวจจับควัน

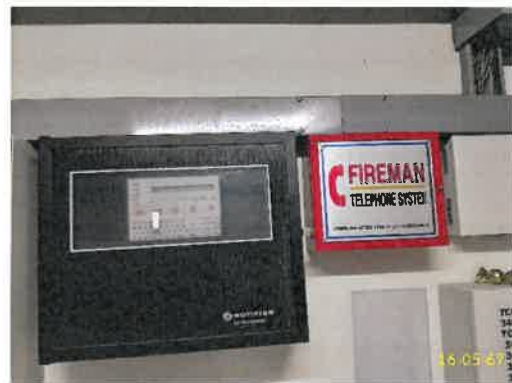
ภาพที่ 2.2-13 ระบบแจ้งเตือน และป้องกันอัคคีภัย

ระบบแจ้งเหตุอัคคีภัย

3.9 การป้องกันและระงับอัคคีภัย	- จัดให้มีระบบป้องกันและระงับอัคคีภัยของโครงการดังนี้ (1) ระบบน้ำดับเพลิง • ระบบท่อยืน (Stand Pipe System) ใช้ระบบท่อเปียก (Wet Pipe System) ซึ่งเป็นระบบที่มีน้ำอยู่ภายในท่อที่มีความดันพร้อมใช้งานได้ตลอดเวลา โดยจะติดตั้งจากชั้นล่างสุดไปจนถึงชั้นบนสุดของอาคารเชื่อมกับท่อเมนส่งน้ำและหัวรับน้ำดับเพลิงภายนอกอาคาร ซึ่งในขณะที่เกิดเพลิงไหม้จะใช้เครื่องสูบน้ำดับเพลิง (Fire Pump) • ตู้สายน้ำดับเพลิง (Fire Hose Cabinet) ประกอบด้วยหัวต่อสายฉีดน้ำดับเพลิงชนิดหัวต่อสวมเร็ว Ø 2 ½ นิ้ว พร้อมสายฉีดน้ำดับเพลิงขนาด Ø 1 นิ้ว ยาว 30 ม. และภายในตู้จะมีถังดับเพลิงแบบมือถือขนาด 10 ปอนด์ โดยจะติดตั้งบริเวณบันไดหนีไฟ และโถงลิฟท์ ทุกชั้นทุกอาคาร	⊙	-	ภาพที่ 2.2-13 การป้องกันและระงับอัคคีภัย

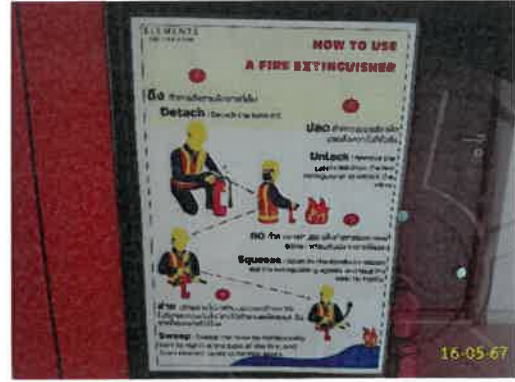
ตู้สายน้ำดับเพลิง และป้ายบอกวิธีการใช้อุปกรณ์
