ผลการปฏิบัติตามมาตรการติดตาม
ตรวจสอบผลกระทบสิ่งแวดล้อม

บทที่ 3

ผลการปฏิบัติตามมาตรการติดตามตรวจสอบผลกระทบสิ่งแวดล้อม

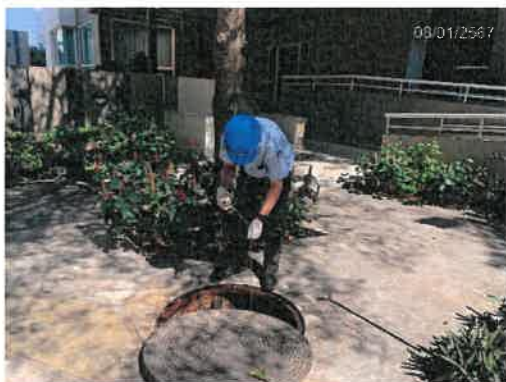
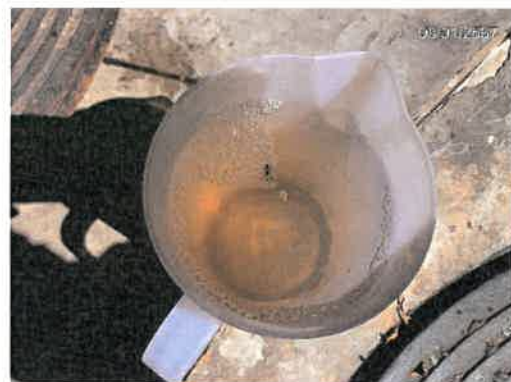
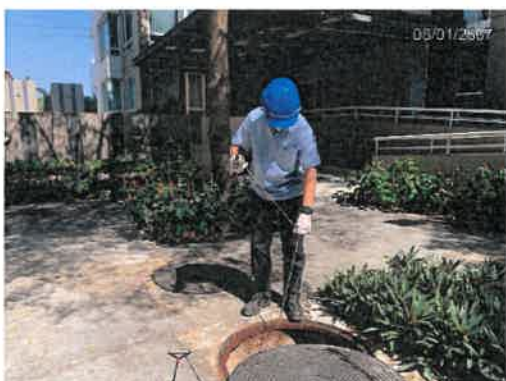
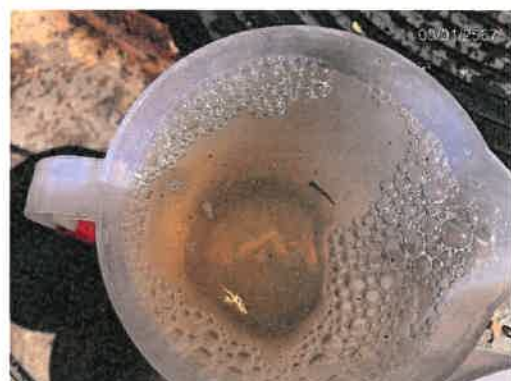
ภาพที่ 3.5.3-1 การเก็บตัวอย่างน้ำทิ้ง

จากผลการตรวจวิเคราะห์คุณภาพน้ำทิ้งหลังการบำบัด บริเวณถังพักน้ำทิ้งของระบบบำบัดน้ำเสีย อาคาร 6 และ 7 ระหว่างเดือนมกราคม ถึง มิถุนายน พ.ศ. 2567 พบว่าผลการวิเคราะห์ส่วนใหญ่มีค่าอยู่ในเกณฑ์ค่ามาตรฐานตามประกาศกระทรวงทรัพยากรธรรมชาติและสิ่งแวดล้อม เรื่อง กำหนดมาตรฐานควบคุมการระบายน้ำทิ้งจากอาคารบางประเภทและบางขนาด (ประเภท ข) ยกเว้นค่า BOD

น้ำหลังบำบัด อาคาร 6

น้ำหลังบำบัด อาคาร 7
