ผลการปฏิบัติตามมาตรการติดตาม  
ตรวจสอบผลกระทบสิ่งแวดล้อม

### ผลการปฏิบัติตามมาตรการติดตามตรวจสอบผลกระทบสิ่งแวดล้อม

เพื่อตรวจสอบการทำงานของระบบสาธารณูปโภค ระบบการสนับสนุน และวิเคราะห์ผลกระทบสิ่งแวดล้อม ประเมินผลและจัดทำรายการติดตามตรวจสอบผลกระทบสิ่งแวดล้อมเสนอต่อสำนักนโยบายและแผนทรัพยากรธรรมชาติและสิ่งแวดล้อม และหน่วยงานที่เกี่ยวข้องรับทราบถึงสถานการณ์คุณภาพสิ่งแวดล้อมของโครงการ 101 คอนโดมิเนียม (Whizdom Essence)

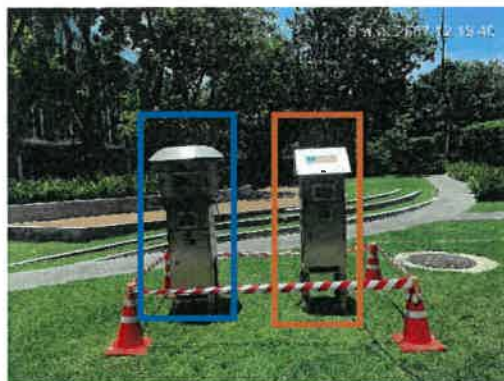
ภาพที่ 3.5.3-1 การเก็บตัวอย่างคุณภาพอากาศ

- 1) **คุณภาพอากาศ** TSP, PM<sub>10</sub> เป็นการเก็บตัวอย่างอากาศโดยใช้เครื่อง High Volume 24 ชั่วโมง
- 2) **คุณภาพน้ำ** เก็บตัวอย่างน้ำโดยวิธี Grab Sampling โดยตัวอย่างทั้งหมดจะถูกแช่ในถังน้ำแข็งเพื่อรักษาสภาพก่อนนำมาวิเคราะห์ในห้องปฏิบัติการภายใน 24 ชั่วโมง บริษัทฯ ได้ปิดฉลากแสดงรายละเอียดของตัวอย่างโดยละเอียด พร้อมทั้งจัดบันทึกข้อมูลในแบบกำกับตัวอย่าง ที่ใช้ควบคุมคุณภาพภายนอกห้องปฏิบัติการวิเคราะห์ โดยการเก็บตัวอย่างและวิเคราะห์คุณภาพน้ำ ดำเนินตามมาตรฐานที่กำหนดไว้ใน Standard Method for the Examination of Water and Wastewater ฉบับล่าสุด ของ American Public Health Association ซึ่งเป็นมาตรฐานวิธีการวิเคราะห์คุณภาพน้ำที่ได้รับการยอมรับกันโดยทั่วไป

TSP

PM<sub>10</sub>

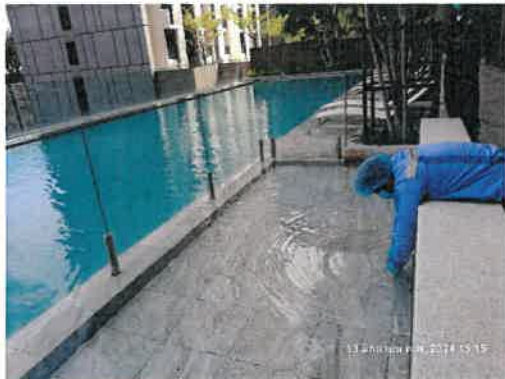
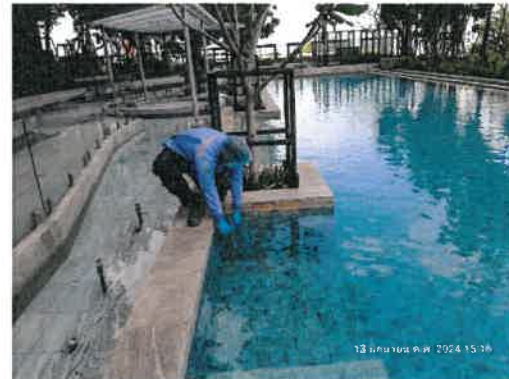
ภาพที่ 3.5.4-1 ตำแหน่ง และการเก็บตัวอย่างน้ำสระว่ายน้ำส่วนตื้น และส่วนลึก

ตามมาตรการกำหนดให้มีการตรวจวัดคุณภาพน้ำสระว่ายน้ำ ที่บริเวณส่วนต้นและส่วนลึกของสระว่ายน้ำ โดย กำหนดให้มีการตรวจวิเคราะห์คุณภาพน้ำของสระว่ายน้ำ ตามความถี่จำนวน 2 ความถี่ คือ ความถี่ที่ 1 ตรวจวัดวันละ 2 ครั้ง ดัชนีที่ตรวจวัด ได้แก่ ค่าความเป็นกรด-ด่าง (pH) และคลอรีนอิสระคงเหลือ (Residual Chlorine) และความถี่ที่ 2 ตรวจวัดสัปดาห์ละ 1 ครั้ง ดัชนีที่ตรวจวัด ได้แก่ โคลิฟอร์มทั้งหมด (Total Coliform Bacteria), *Escherichia coli*, *Staphylococcus Aureus*, *Pseudomonas aeruginosa* โครงการมี การตรวจวิเคราะห์คุณภาพน้ำของสระว่ายน้ำ ระหว่างเดือนมกราคม ถึง มิถุนายน พ.ศ. 2567 ทั้ง 2 ความถี่ ตำแหน่งจุดตรวจวัด และการเก็บตัวอย่างน้ำสระว่ายน้ำส่วนลึก และส่วนต้น แสดงดังภาพที่ 3.5.4-1

สระตื้น

สระลึก

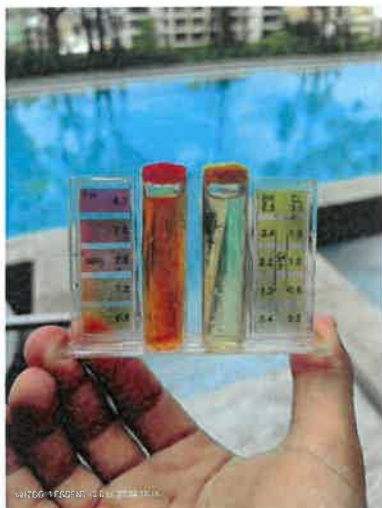
ภาพที่ 3.5.4-2 การตรวจวัด pH,  $\text{Cl}_2$  สระว่ายน้ำ

ตามมาตรการติดตามตรวจสอบผลกระทบสิ่งแวดล้อมโครงการ 101 คอนโดมิเนียม (Whizdom Essence) กำหนดให้มีการเก็บตัวอย่าง และตรวจวัดคุณภาพน้ำบริเวณสระว่ายน้ำ จำนวน 2 จุด เป็นประจำทุกวัน วันละ 2 ครั้ง ที่บริเวณส่วนตื้นและส่วนลึกของสระว่ายน้ำ โดยดัชนีที่ตรวจวัดในการตรวจวัด ดังนี้ ความเป็นกรด-ด่าง (pH) และ คลอรีนอิสระคงเหลือ (Residual Chlorine) ทางโครงการมีการตรวจวัดค่าความเป็นกรด-ด่าง (pH) และ คลอรีนอิสระคงเหลือ (Residual Chlorine) วันละ 1 ครั้ง ซึ่งการตรวจวัดแสดงดังภาพที่ 3.5.4-2 และผลการตรวจวัด ดังภาคผนวก ง-4

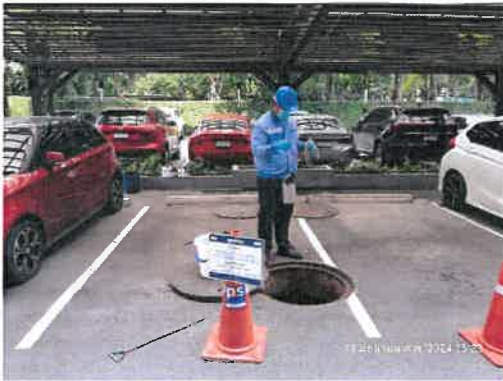
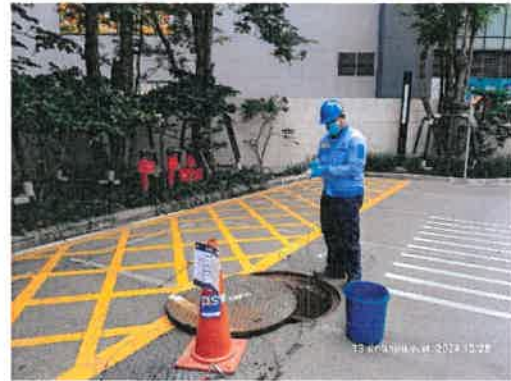
จากการตรวจวิเคราะห์คุณภาพน้ำระบบบำบัดน้ำเสียบริเวณบ่อปรับสมดุล และบ่อพักน้ำทิ้งระหว่างเดือนมกราคม ถึง มิถุนายน พ.ศ. 2567 พบว่า น้ำทิ้งบ่อพักน้ำทิ้ง ส่วนใหญ่มีค่าอยู่ในเกณฑ์ค่ามาตรฐานตามประกาศกระทรวงทรัพยากรธรรมชาติและสิ่งแวดล้อม เรื่อง กำหนดมาตรฐานควบคุมการระบายน้ำทิ้ง จากอาคารบางประเภทและบางขนาด (ประเภท ก) ยกเว้น ค่า BOD และ TKN มีค่าเกินมาตรฐาน

น้ำเข้าก่อนบำบัด

น้ำออกระบบบำบัด
