รายละเอียดโครงการ

โรงพยาบาลชัยอรุณเวชการ ตั้งอยู่เลขที่ 31/12 ตำบลในเมือง อำเภอเมือง จังหวัดพิจิตร ดำเนินกิจการโดย บริษัทพิจิตร พร็อพเพอร์ตี้ แอนด์ เรียลเอสเตท จำกัด โดยทำการซื้อที่ดินอาคารและทรัพย์สินจากธนาคารศรีนคร ซึ่งเดิมเปิดกิจการในชื่อโรงพยาบาลภัทรเวช ขนาด 150 เตียง ในปี พ.ศ. 2549 ต่อมาได้ปรับปรุง ตกแต่งภายในอาคารชั้นที่ 1-3 เพื่อเปิดบริการเป็นโรงพยาบาลชัยอรุณเวชการขนาด 52 เตียง ในปี พ.ศ. 2551 และต่อมามีผู้ใช้บริการเพิ่มมากขึ้นอย่างต่อเนื่อง จึงมีแผนการปรับปรุง ตกแต่งภายในอาคารชั้นที่ 4-6 เพื่อเปิดบริการเพิ่มอีก 91 เตียง รวมของเดิมเป็น 143 เตียง และสร้างอาคารจอดรถและเอนกประสงค์ เพื่อรองรับจำนวนรถของผู้ใช้บริการที่จะเพิ่มมากขึ้น แต่เนื่องจากมีเตียงรักษาพยาบาลเกิน 60 เตียง จึงเข้าข่ายโครงการที่จำเป็นต้องจัดทำรายงานวิเคราะห์ผลกระทบสิ่งแวดล้อม ซึ่งโครงการได้ดำเนินการจัดทำรายงานฯ ส่งให้ สผ. พิจารณาจนได้รับความเห็นชอบแล้วตามหนังสือที่ ทส 1009.5/8331 ลงวันที่ 28 สิงหาคม 2555

- 1.2.1 ชื่อโครงการ : โรงพยาบาลชัยอรุณเวชการ (ส่วนขยาย) (ภาคผนวก ข-1)
- 1.2.2 สถานที่ตั้งโครงการ : เลขที่ 31/12 ถนนสระหลวง ตำบลในเมือง อำเภอเมือง จังหวัด
พิจิตร (ภาพที่ 1.2-1) โดยมีอาณาเขตติดต่อทิศต่างๆ ดังนี้

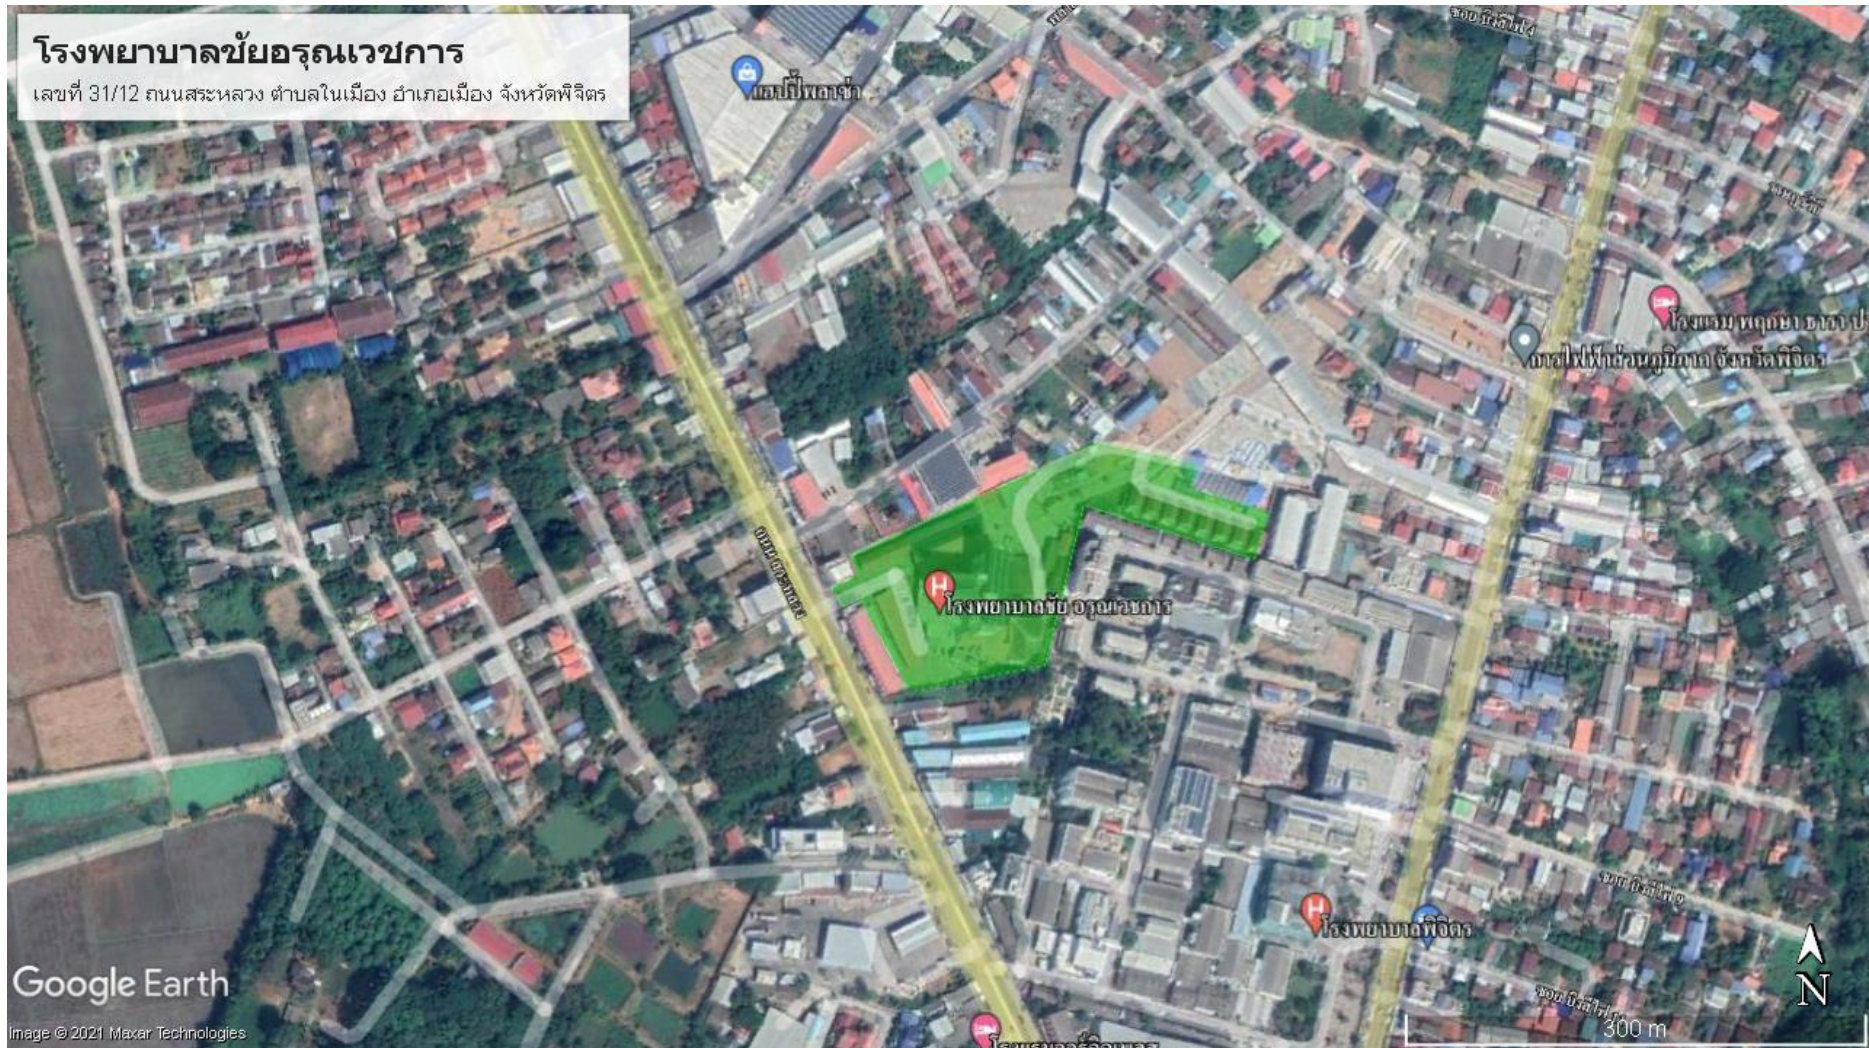
ภาพที่ 1.2-1 ที่ตั้งของโครงการและเส้นทางเข้าถึงโรงพยาบาลชัยอรุณเวชการ

โรงพยาบาลชัยอรุณเวชการ ตั้งอยู่เลขที่ 31/12 ถนนสระหลวง ตำบลในเมือง อำเภอเมือง จังหวัด พิจิตรมีพื้นที่ จำนวน 20,067.22 ตารางเมตร แสดงตำแหน่งดังภาพที่ 1.2-1 และลักษณะการใช้ประโยชน์พื้นที่ของ โรงพยาบาลในปัจจุบัน แสดงดังภาพที่ 1.3.1-1 ส่วนลักษณะการใช้ประโยชน์ของพื้นที่โดยรอบโรงพยาบาล ดังภาพที่ 1.3.1-2

เส้นทางในการเข้าถึงโรงพยาบาลชัยอรุณเวชการ แสดงดังภาพที่ 1.2-1 โดยตั้งอยู่บนถนน สระหลวง

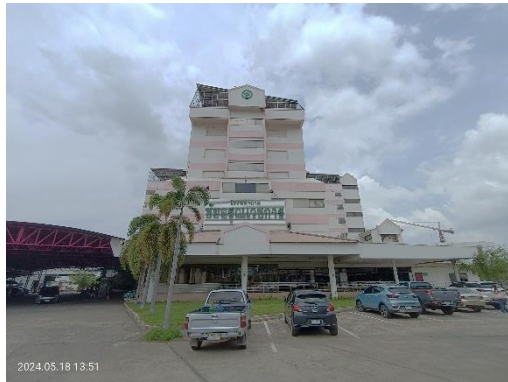
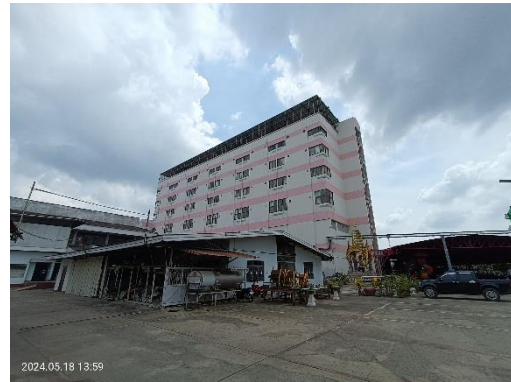
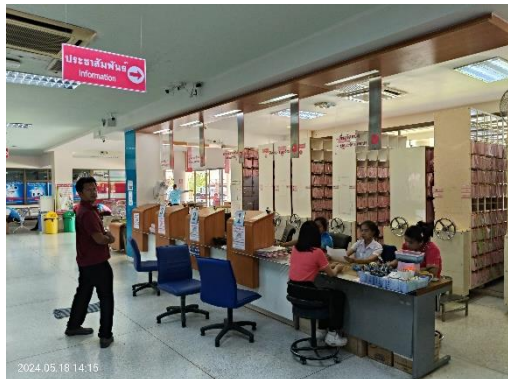
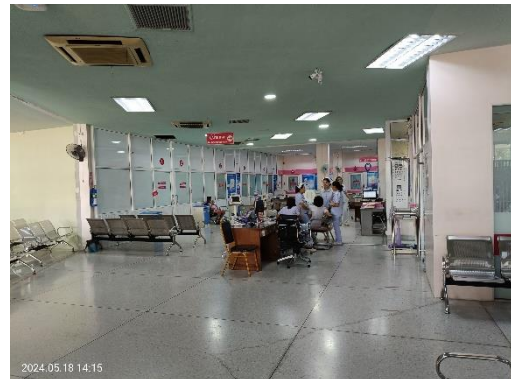
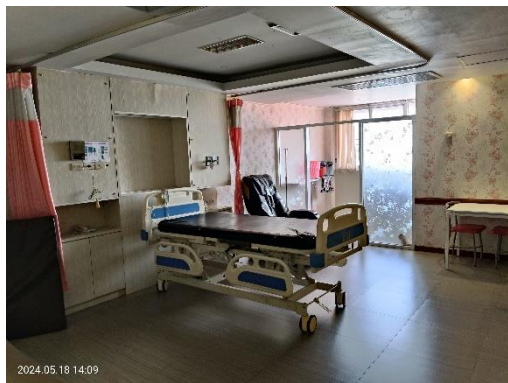
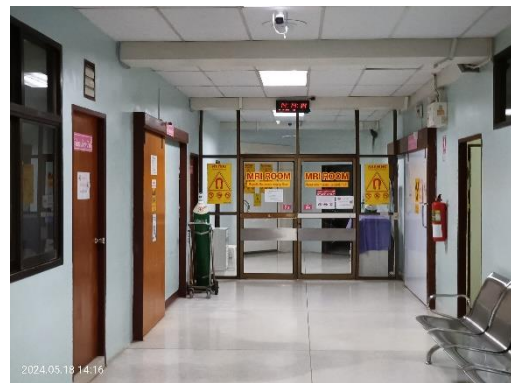
ภาพที่ 1.2-2 สภาพปัจจุบัน

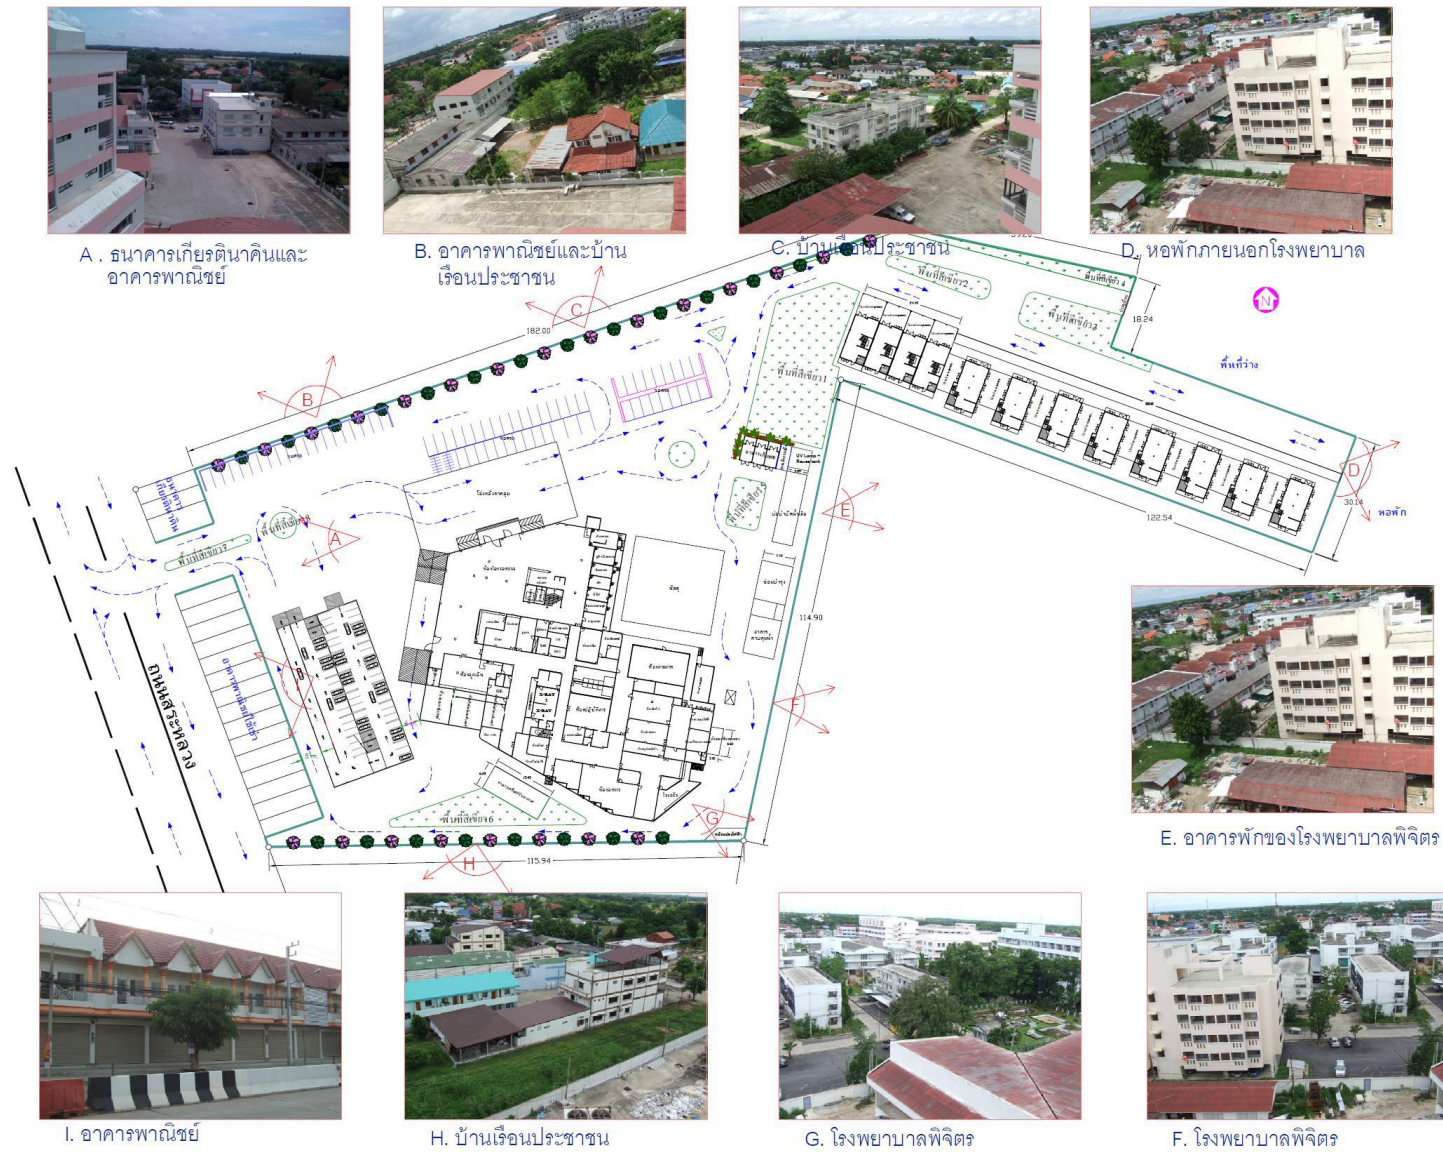
ภาพที่ 1.3.1-2 ลักษณะการใช้ประโยชน์พื้นที่โดยรอบของโรงพยาบาลชัยอรุณเวชการ

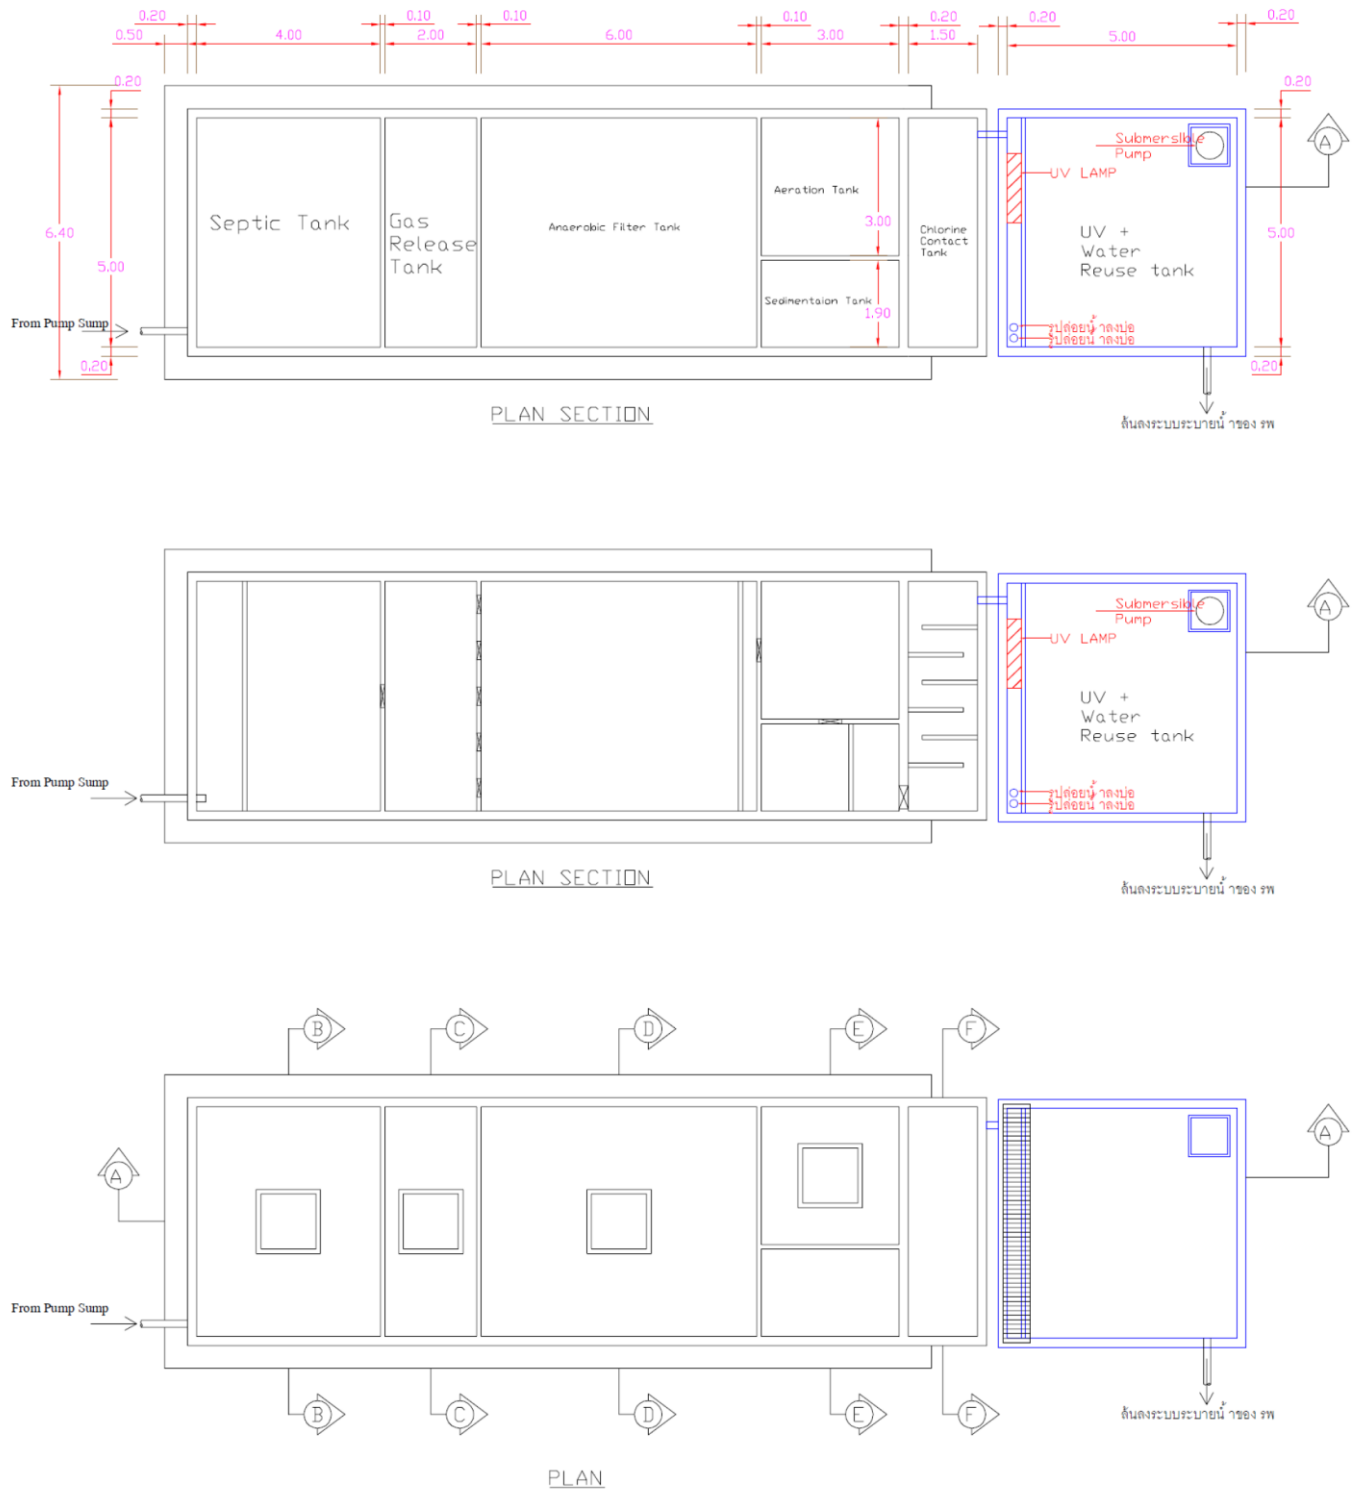
ภาพที่ 1.3.9-2 แผนผัง (Layout) ระบบบำบัดน้ำเสีย

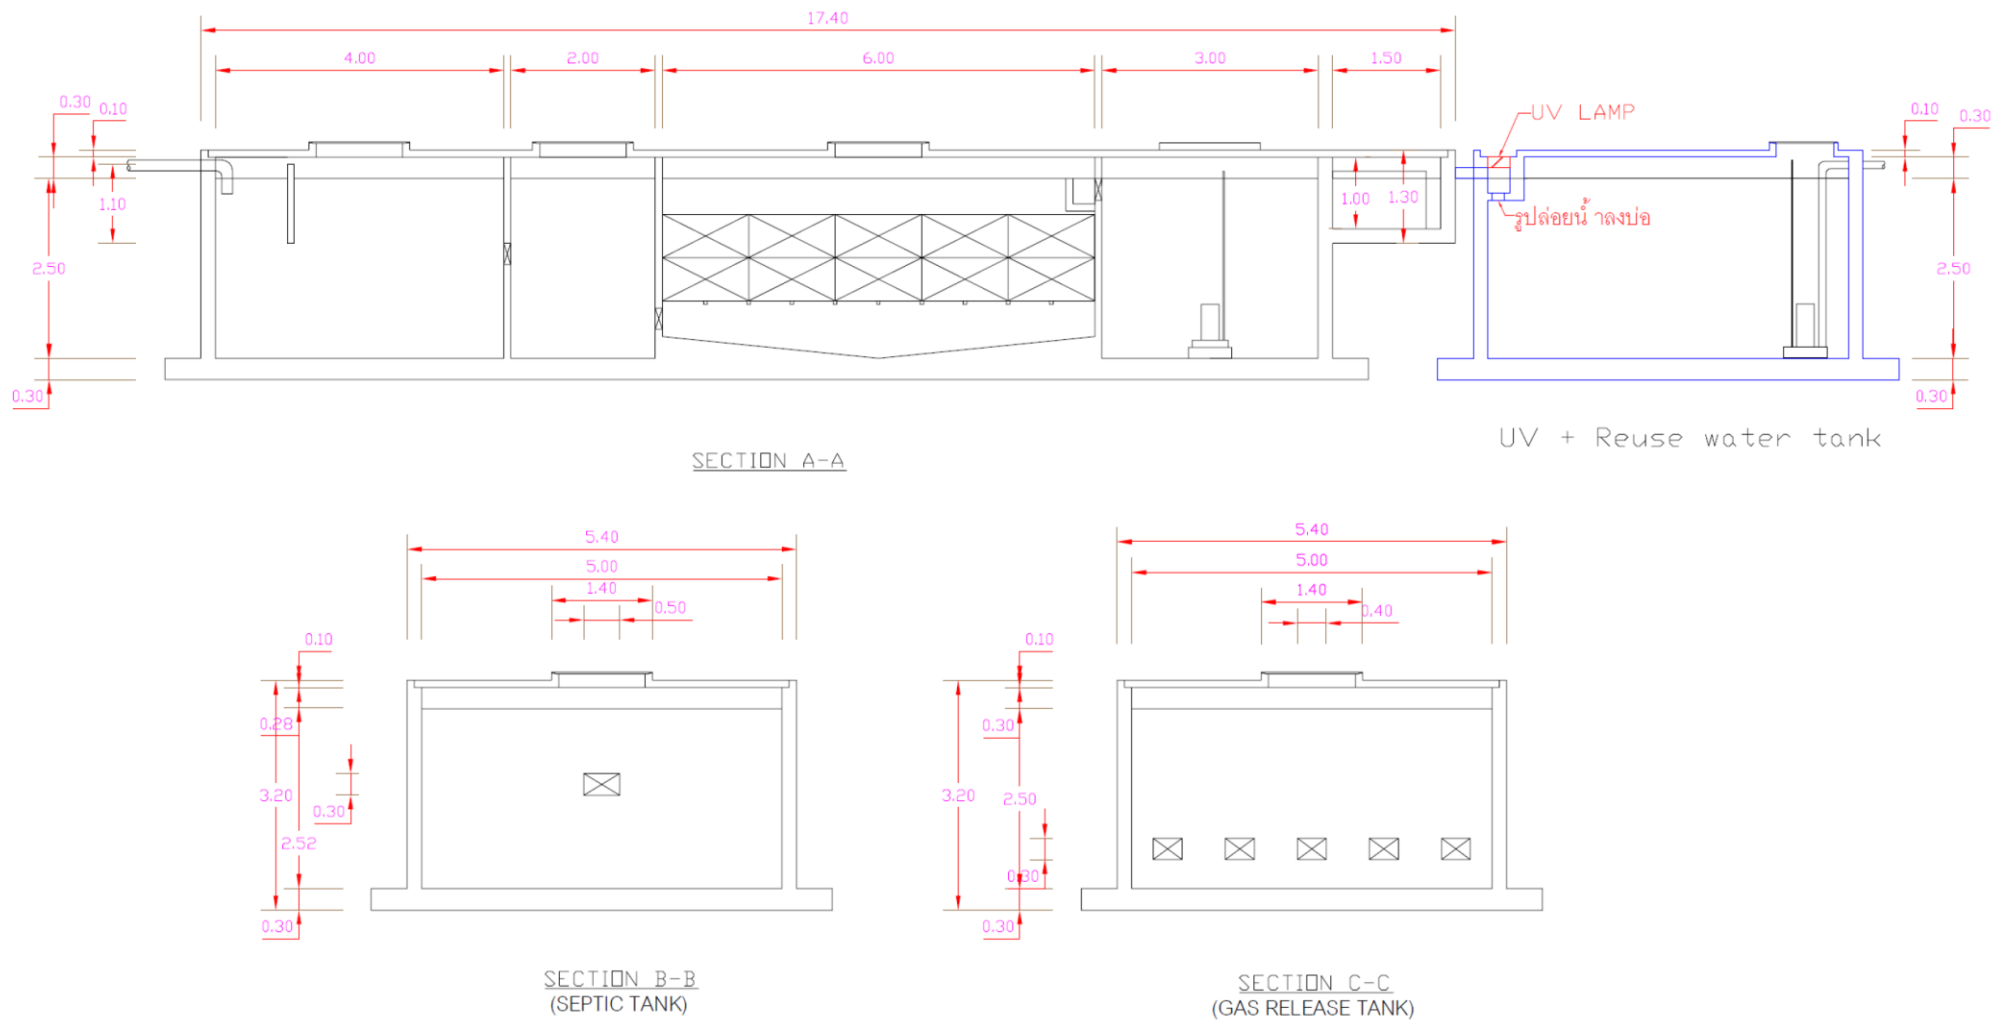
ภาพที่ 1.3.9-3 รายละเอียด (Detail) ภาพตัดขวาง ของระบบบำบัดน้ำเสีย

ภาพที่ 1.3.9-3 (ต่อ) รายละเอียด (Detail) ภาพตัดขวาง ของระบบบำบัดน้ำเสีย

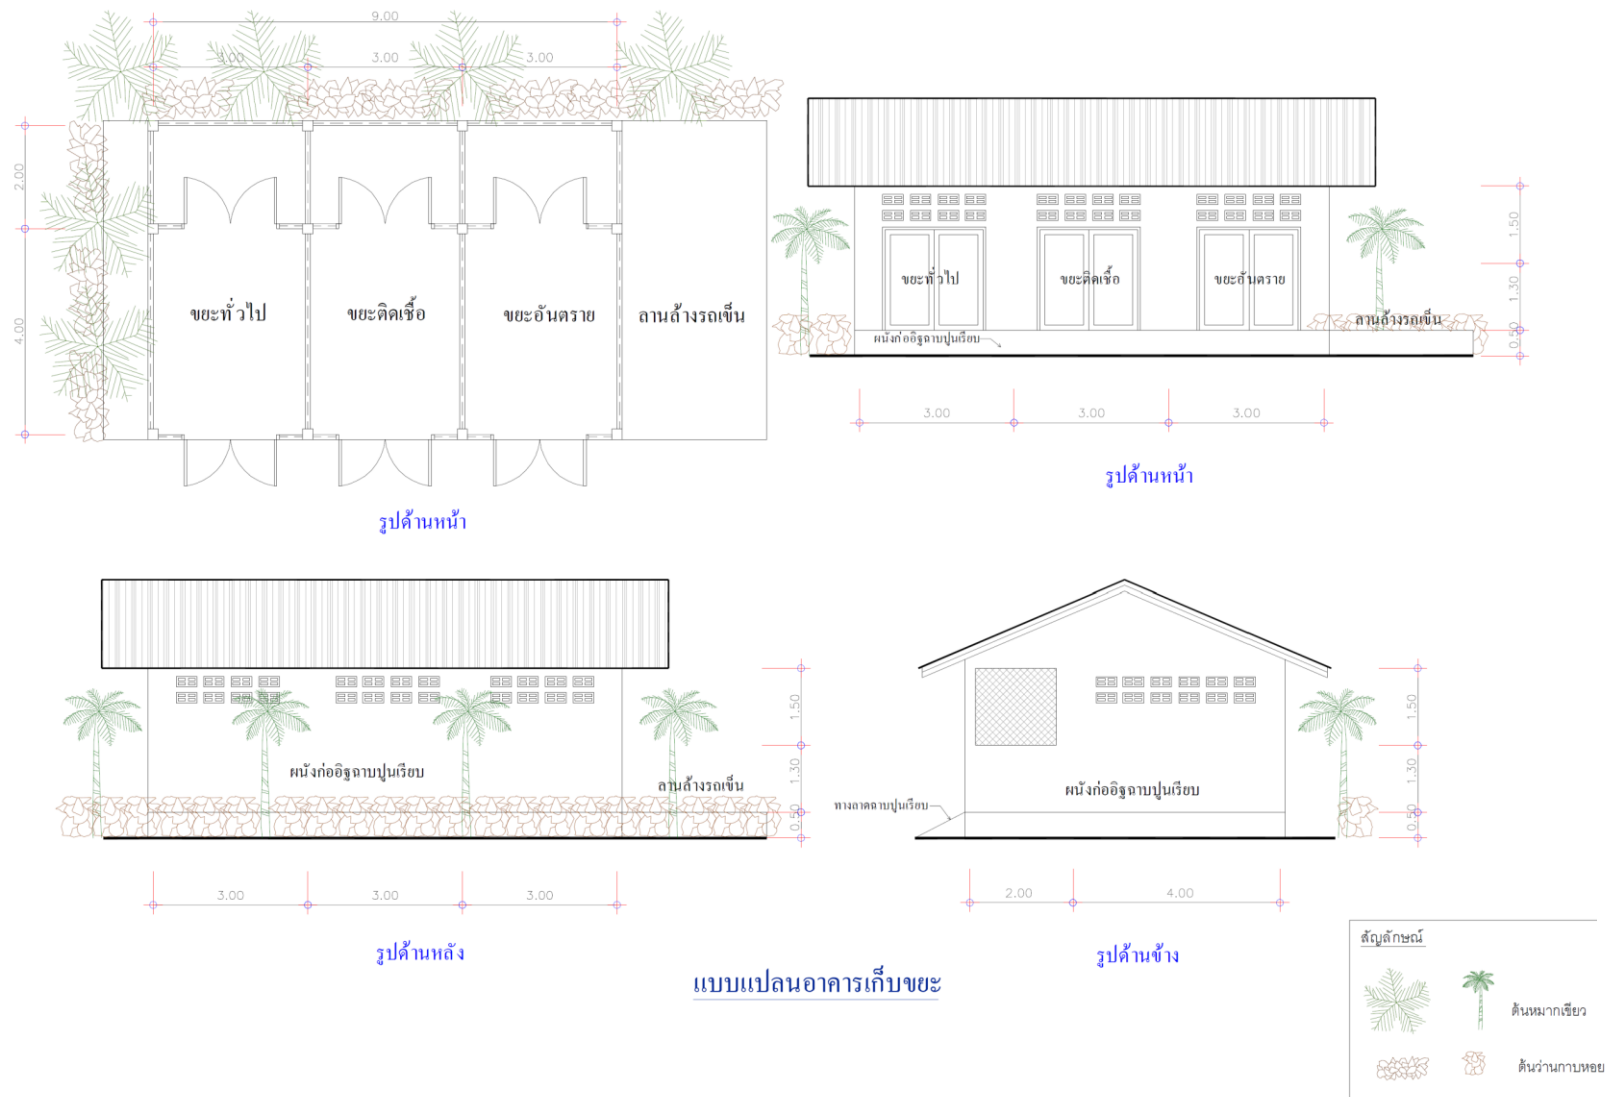
ภาพที่ 1.3.11-2 แบบแปลนห้องพักขยะที่จะก่อสร้างใหม่และการจัดภูมิทัศน์

โดยทางโรงพยาบาลชัยอรุณเวชการ มีแนวทางการจัดการขยะมูลฝอย แสดงดัง ภาพที่ 1.3.11-1 และต้องทำการปรับปรุงห้องพักขยะใหม่ เนื่องจากที่พักขยะเดิมมีสภาพที่ไม่เหมาะสม (รายละเอียดแบบแปลนการปรับปรุงห้องพักขยะ ดังภาพที่ 1.3.11-2

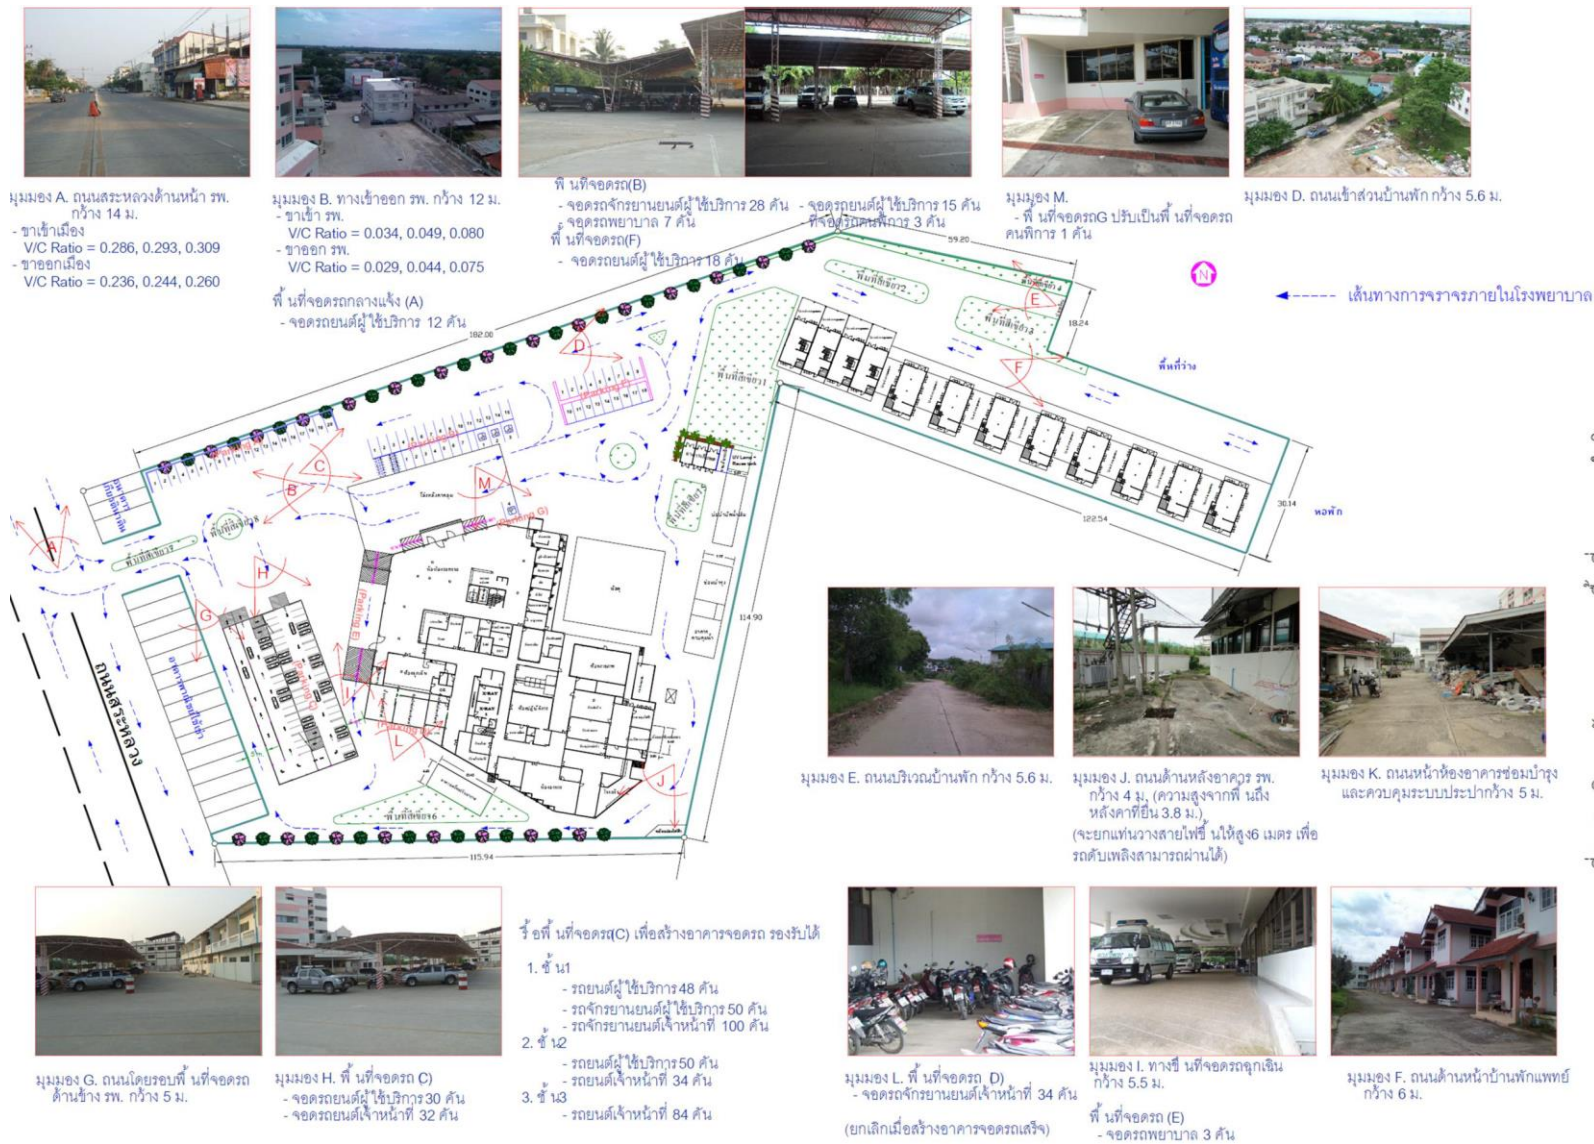
ภาพที่ 1.13.14-1 ทิศทางผังการจราจรและพื้นที่จอดรถภายในโรงพยาบาล

ตำแหน่งพื้นที่จอดรถเจ้าหน้าที่โรงพยาบาลโดยคำนึงถึงความสะดวกรวดเร็วของผู้ใช้บริการ
แสดงดังภาพที่ 12 และหลังขยายโครงการ จะมีพื้นที่จอดรถดังนี้

- 1) พื้นที่จอดรถยนต์ผู้มาใช้บริการรวม 128 คัน
 - พื้นที่จอดรถยนต์ (A) = 12 คัน
 - พื้นที่จอดรถยนต์ (B) = 15 คัน
 - พื้นที่จอดรถยนต์ในอาคารจอดรถชั้น 1 = 51 คัน
 - พื้นที่จอดรถยนต์ในอาคารจอดรถชั้น 2 = 50 คัน
- 2) พื้นที่จอดรถจักรยานยนต์ผู้มาใช้บริการ รวม 80 คัน
 - พื้นที่จอดรถจักรยานยนต์ (B) = 30 คัน
 - พื้นที่จอดรถจักรยานยนต์ในอาคารจอดรถชั้น 1 = 50 คัน
- 3) พื้นที่จอดรถยนต์เจ้าหน้าที่ รวม 118 คัน
 - พื้นที่จอดรถยนต์ในอาคารจอดรถชั้น 2 = 34 คัน
 - พื้นที่จอดรถยนต์ในอาคารจอดรถชั้น 3 = 84 คัน
- 4) พื้นที่จอดรถจักรยานยนต์เจ้าหน้าที่ รวม 100 คัน
 - พื้นที่จอดรถจักรยานยนต์ในอาคารจอดรถชั้น 1 = 100 คัน
- 5) พื้นที่จอดรถพยาบาลรวม 13 คัน
 - พื้นที่จอดรถพยาบาล(B) = 10 คัน
 - พื้นที่จอดรถพยาบาล(E) = 3 คัน
- 6) พื้นที่จอดรถสำหรับคนพิการหรือทุพพลภาพ และคนชรา 2 คัน
