# บทที่ 2

ผลการตรวจติดตามการปฏิบัติตามมาตรการป้องกัน  
และแก้ไขผลกระทบสิ่งแวดล้อม

ผลการติดตามเพื่อตรวจสอบการปฏิบัติตามมาตรการป้องกันและแก้ไขผลกระทบสิ่งแวดล้อมและ มาตรการติดตามตรวจสอบคุณภาพของสิ่งแวดล้อม โครงการ พุทธรักษา หัวหิน(ส่วนขยาย) ของบริษัท พีเอสบี แลนด์ โครงการท่า จำกัด (ฉบับประจำเดือนมกราคม-มิถุนายน 2567) ในระยะก่อสร้าง ได้ทำการ ตรวจสอบเมื่อวันที่ 5 มกราคม 2567 วันที่ 5 กุมภาพันธ์ 2567 วันที่ 4 มีนาคม 2567 วันที่ 1 เมษายน 2567 วันที่ 30 พฤษภาคม 2567 และวันที่ 4 มิถุนายน 2567

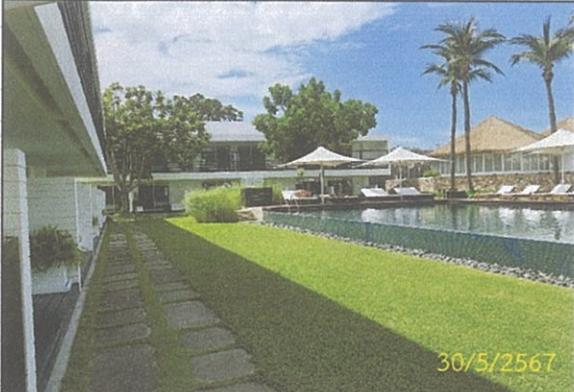
<p>บริเวณชั้นที่ 2 ของอาคาร B ได้ก่อสร้างปรับปรุงอาคารแล้ว</p> <p>30/5/2567</p>
<p>รูปที่ 2-1 พื้นที่สีเขียวบริเวณอาคาร A และสระว่ายน้ำ</p>	<p>รูปที่ 2-2 พื้นที่สีเขียวบริเวณอาคาร B และสระว่ายน้ำ</p>

ผลกระทบสิ่งแวดล้อม	มาตรการป้องกันและแก้ไขผลกระทบสิ่งแวดล้อม	ผลการปฏิบัติตามมาตรการฯ	ปัญหา และ/หรือ ข้อเสนอแนะ	สิ่งอ้างอิง
1.2 ทรัพยากรดินและการชะล้างพังทลายของดิน(ต่อ)	4. ดินที่ขุดออกจากการก่อสร้างฐานรากอาคาร ต้องจัดกองไว้ในที่เฉพาะ และต้องปกคลุมหรือเก็บในพื้นที่ปิดล้อม ซึ่งไม่ก่อให้เกิดความเดือดร้อนรำคาญต่อผู้อื่น 5. ผู้รับเหมาต้องจัดกองวัสดุอุปกรณ์ เช่น กองหิน ทราบายไม้เครื่องเจาะ เครื่องผสมปูน เป็นต้น ที่ใช้ในการก่อสร้างให้จำกัดภายในพื้นที่ก่อสร้างเท่านั้น 6. โครงการจะต้องจัดให้มีพื้นที่สีเขียวขนาด 2,465.03 ตร.ม. ตามแบบที่ออกแบบไว้ และดำเนินการก่อสร้างปรับปรุงอาคารของโครงการให้แล้วเสร็จตามแผนงานที่กำหนดไว้	- ✓ ✓	4. โครงการก่อสร้างเสร็จแล้ว จะเป็นเพียงการตกแต่งภายใน 5. ผู้รับเหมามีการจัดกองวัสดุอุปกรณ์ที่ใช้ในการก่อสร้างให้จำกัดภายในพื้นที่ก่อสร้างเท่านั้น 6. จัดให้มีพื้นที่สีเขียวขนาด 2,465.03 ตร.ม. และดำเนินการก่อสร้างปรับปรุงอาคารของโครงการให้แล้วเสร็จตามแผนงานที่กำหนดไว้	รูปที่ 2-1 ถึงรูปที่ 2-5

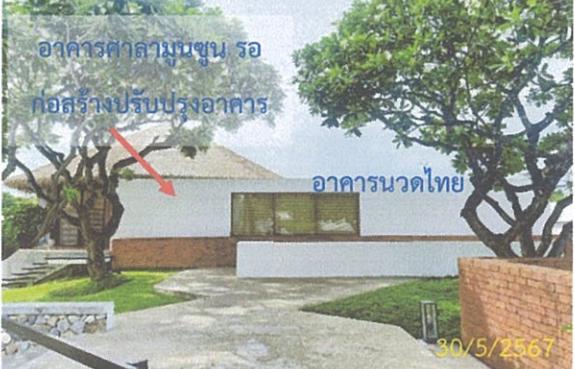
<p>อาคารศาลาชุมชน รอ ก่อสร้างปรับปรุงอาคาร</p> <p>อาคารนวดไทย</p> <p>30/5/2567</p>

<p>30/5/2567</p>
<p>รูปที่ 2-3 พื้นที่สีเขียว บริเวณอาคารศาลาชุมชนและอาคารนวดไทย</p>	<p>รูปที่ 2-4 พื้นที่สีเขียว บริเวณอาคารอเนกประสงค์</p>

1. ร้านกาแฟ ของอาคารอเนกประสงค์ได้ก่อสร้างเสร็จแล้ว
2. อาคารห้องพัก บริเวณอาคาร B จำนวน 4 อาคาร ได้จัดทำห้องพักเพิ่มเติม บริเวณชั้นที่ 2 จำนวน  
2 ห้อง/อาคาร เสร็จแล้ว
3. อาคารพิตเนส ได้ก่อสร้างเสร็จแล้ว
4. อาคารศาลาชุมชน ยังไม่ได้ดำเนินการ

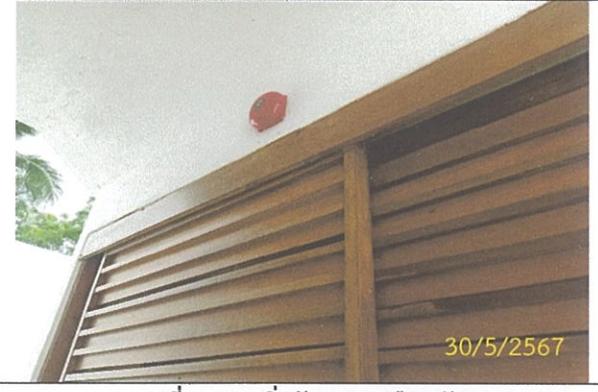
<p>30/5/2567</p>
รูปที่ 2-11 กริ่งสัญญาณเตือนภัย	รูปที่ 2-12 ถังดับเพลิง บริเวณอาคารอเนกประสงค์

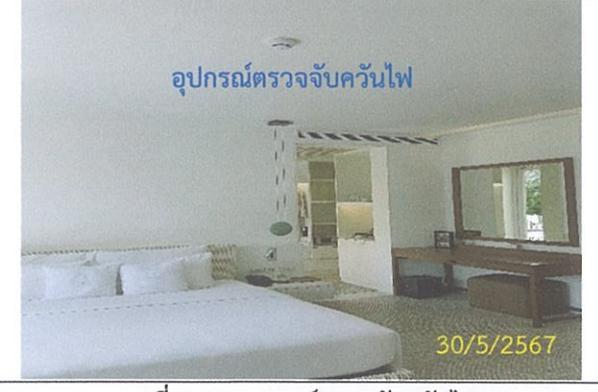
<p>อุปกรณ์ตรวจจับควันไฟ</p> <p>30/5/2567</p>

<p>30/5/2567</p>
รูปที่ 2-13 อุปกรณ์ตรวจจับควันไฟ	รูปที่ 2-14 อุปกรณ์แจ้งเหตุเพลิงไหม้ด้วยมือ

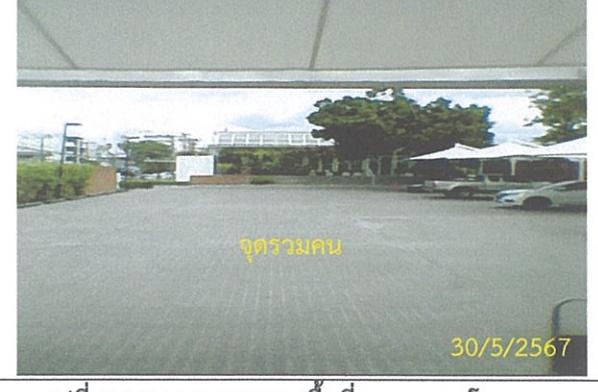
<p>จุดรวมคน</p> <p>30/5/2567</p>

<p>30/5/2567</p>
รูปที่ 2-15 จุดรวมคนและพื้นที่จอดรถของโครงการ	รูปที่ 2-16 อุปกรณ์ป้องกันส่วนบุคคล

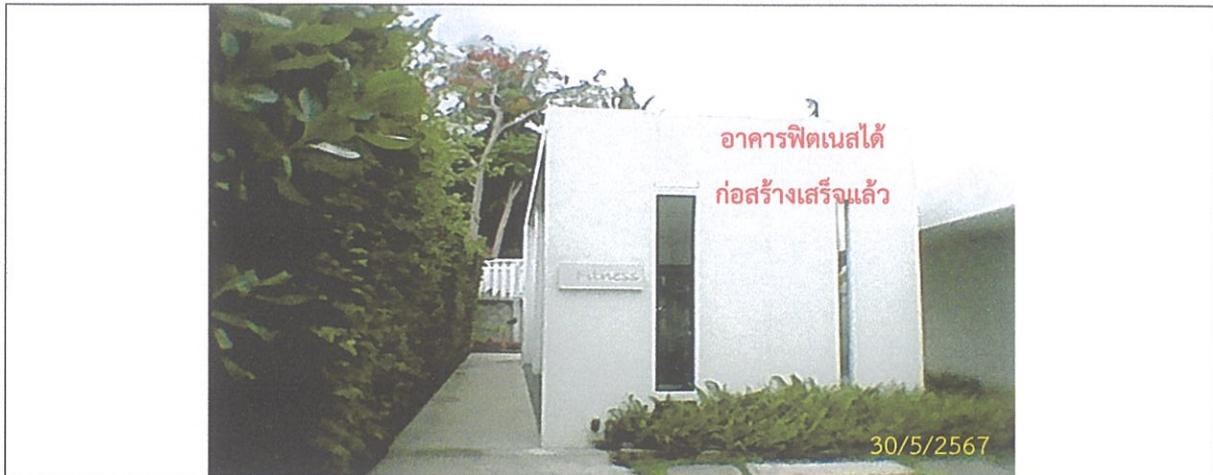
รูปที่ 2-17 สภาพปัจจุบันของอาคารฟิตเนส

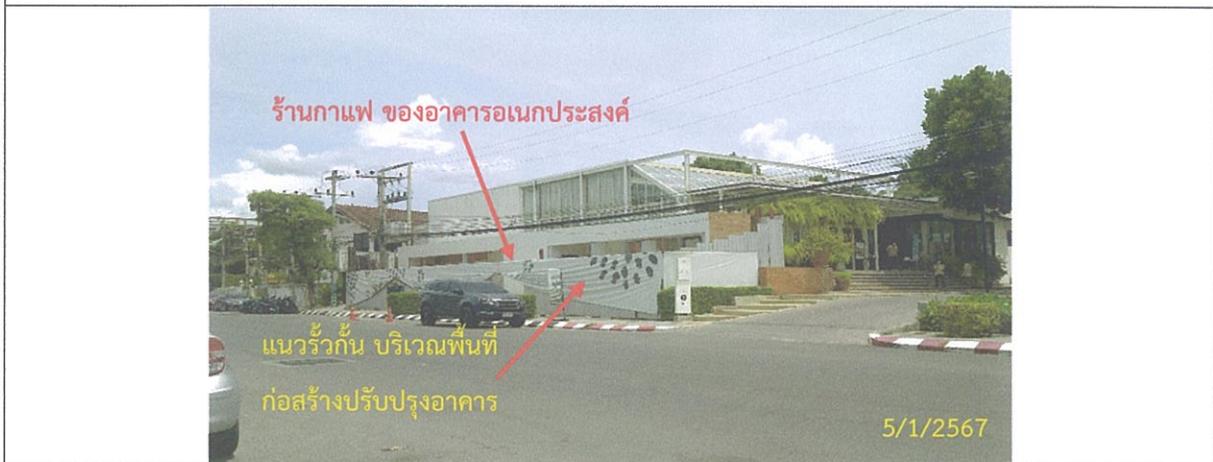
รูปที่ 2-18 ก่อสร้างปรับปรุงบริเวณร้านค้าแพ ของอาคารอเนกประสงค์

<b>1.2 ทรัพยากรดินและการชะล้างพังทลายของดิน</b>	<ol style="list-style-type: none"> <li>โครงการจะต้องทำการก่อสร้างรั้วชั่วคราวสูง 2 เมตร รอบพื้นที่โครงการหรือรอบอาคารที่ทำการก่อสร้างแต่ละหลังให้แล้วเสร็จก่อนเริ่มดำเนินการก่อสร้าง</li> <li>ก่อนเริ่มการก่อสร้าง โครงการต้องมีการวางแผนกับผู้คุมงานก่อสร้างในด้านต่างๆ เกี่ยวกับการใช้พื้นที่ก่อสร้างให้เกิดประโยชน์สูงสุด และเกิดผลกระทบสิ่งแวดล้อมน้อยที่สุด</li> <li>ควบคุมการดูแลไม่ให้มีการขุดทำลายหน้าดินในบริเวณที่ไม่มีมีการก่อสร้าง เพื่อไม่ให้เกิดการพังทลายของหน้าดินโดยไม่จำเป็น</li> </ol>	<ol style="list-style-type: none"> <li>✓</li> <li>✓</li> <li>✓</li> </ol>	<ol style="list-style-type: none"> <li>1. โครงการมีการมีการก่อสร้างรั้วชั่วคราวสูง 2 เมตร รอบพื้นที่อาคารที่ทำการก่อสร้าง บริเวณร้านค้าแพ ของอาคารเอนกประสงค์</li> <li>2. ก่อนเริ่มการก่อสร้าง มีการวางแผนกับผู้คุมงานก่อสร้างในด้านต่างๆ เกี่ยวกับการใช้พื้นที่ก่อสร้างให้เกิดประโยชน์สูงสุด และเกิดผลกระทบสิ่งแวดล้อมน้อยที่สุด</li> <li>3. มีการควบคุมการดูแลไม่ให้มีการขุดทำลายหน้าดินในบริเวณที่ไม่มีมีการก่อสร้าง</li> </ol>	รูปที่ 2-18 ถึงรูปที่ 2-19

1.3 คุณภาพอากาศ	1. โครงการจะต้องทำการก่อสร้างรั้วชั่วคราวสูง 2 เมตร รอบอาคาร ที่ทำการก่อสร้างให้แล้วเสร็จก่อนเริ่มดำเนินการก่อสร้าง 2. ทำการฉีดพรมน้ำบริเวณพื้นที่ก่อสร้าง และทางเข้า-ออกโครงการเพื่อลดการฟุ้งกระจายของฝุ่นละอองเป็นประจำวันละ 1-2 ครั้ง 3. จำกัดความเร็วรถบรรทุกขนส่งวัสดุอุปกรณ์ก่อสร้างให้มีความเร็วไม่เกิน 30 กิโลเมตร/ชั่วโมง ซึ่ง US.EPA,1987 ระบุว่าสามารถลดการฟุ้งกระจายของฝุ่นละอองได้ร้อยละ 60 และหลีกเลี่ยงการขนส่งในช่วงเวลาเร่งด่วน	✓ ✓ ✓	1. โครงการทำการก่อสร้างรั้วชั่วคราวสูง 2 เมตร รอบอาคาร บริเวณรัานกาแพฟ ของอาคารอนุประสงค์ 2. ทำการฉีดพรมน้ำบริเวณพื้นที่ก่อสร้างและทางเข้า-ออกโครงการเพื่อลดการฟุ้งกระจายของฝุ่นละอองเป็นประจำวันละ 1-2 ครั้ง 3. จำกัดความเร็วรถบรรทุกขนส่งวัสดุอุปกรณ์ก่อสร้างให้มีความเร็วไม่เกิน 30 กิโลเมตร/ชั่วโมง และหลีกเลี่ยงการขนส่งในช่วงเวลาเร่งด่วน	รูปที่ 2-18 ถึงรูปที่ 2-19

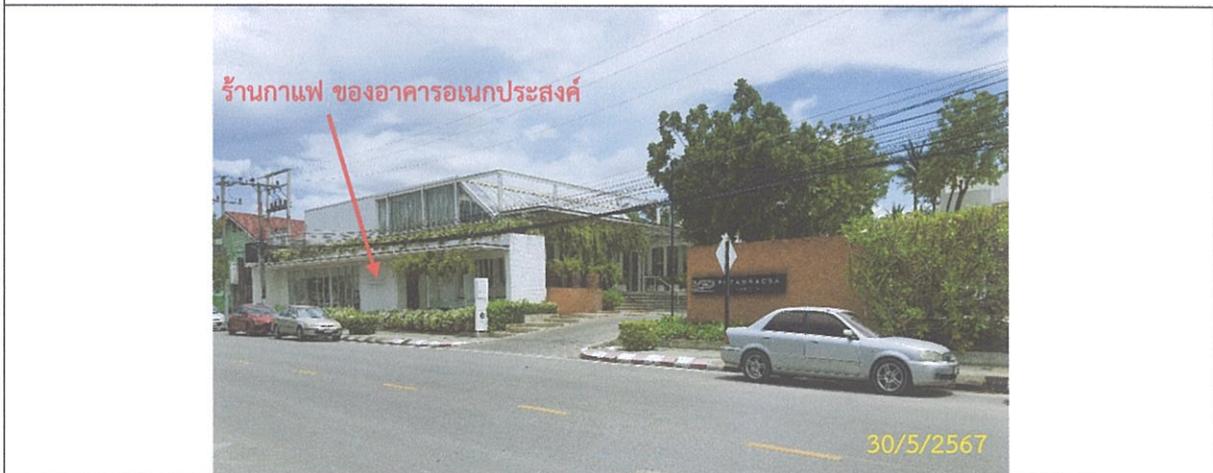
รูปที่ 2-19 สภาพปัจจุบันบริเวณร้านค้าแพ ของอาคารอเนกประสงค์

4.6 สุขภาพและทัศนียภาพ	1. กั้นรั้วที่ปิดรอบพื้นที่โครงการเพื่อลดผลกระทบทางสายตาต่อผู้พบเห็นที่ผ่านไปมา 2. การจัดวางป้ายเตือน หรือแสดงสัญลักษณ์ต่างๆ ที่เกี่ยวข้องกับกิจกรรมการก่อสร้างจัดวางให้เป็นระเบียบและไม่กีดขวางการจราจร	✓  ✗	1. มีการกั้นรั้วที่ปิดรอบพื้นที่อาคารโครงการที่ทำการก่อสร้างปรับปรุงอาคารบริเวณรั้วกำแพง ของอาคารอนุสรณ์สงฆ์ 2. ไม่มีการจัดวางป้ายเตือน หรือแสดงสัญลักษณ์ต่างๆ ที่เกี่ยวข้องกับกิจกรรมการดำเนินงานก่อสร้าง	รูปที่ 2-18 ถึง รูปที่ 2-19

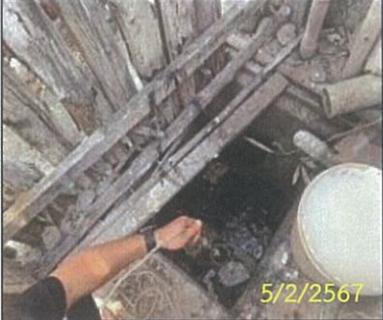
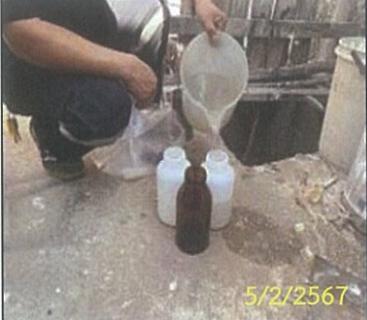
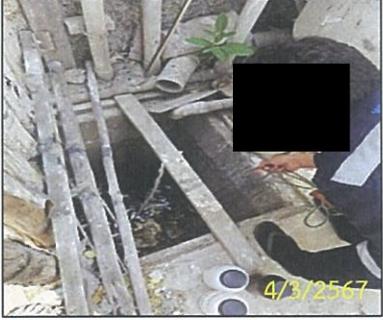
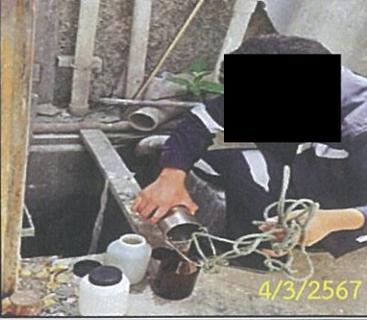
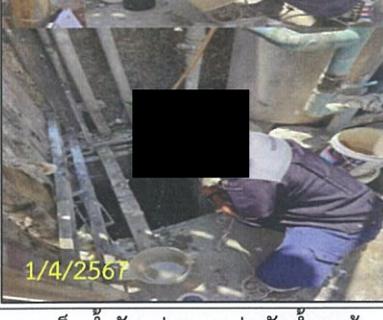
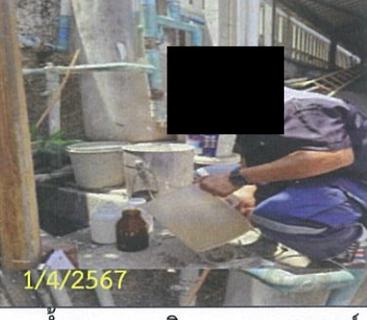
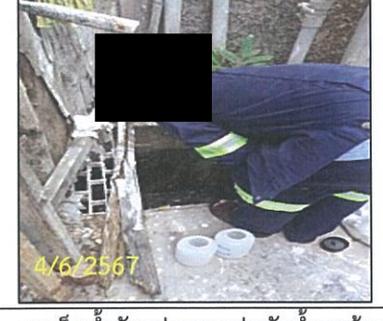
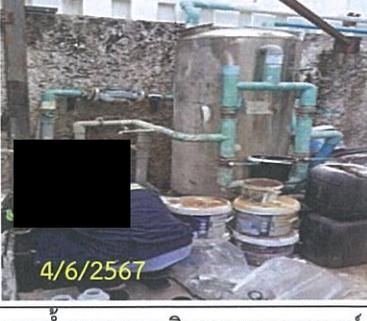
<p>การเก็บน้ำตัวอย่างจากบ่อกักน้ำสุดท้าย ก่อนระบายออกสู่ท่อระบายน้ำสาธารณะ ริมนถนนแคหาสน์ ทางทิศใต้ของโครงการ เมื่อวันที่ 5 กุมภาพันธ์ 2567</p>

<p>การเก็บน้ำตัวอย่างจากบ่อกักน้ำสุดท้าย ก่อนระบายออกสู่ท่อระบายน้ำสาธารณะ ริมนถนนแคหาสน์ ทางทิศใต้ของโครงการ เมื่อวันที่ 4 มีนาคม 2567</p>

<p>การเก็บน้ำตัวอย่างจากบ่อกักน้ำสุดท้าย ก่อนระบายออกสู่ท่อระบายน้ำสาธารณะ ริมนถนนแคหาสน์ ทางทิศใต้ของโครงการ เมื่อวันที่ 1 เมษายน 2567</p>

<p>การเก็บน้ำตัวอย่างจากบ่อกักน้ำสุดท้าย ก่อนระบายออกสู่ท่อระบายน้ำสาธารณะ ริมนถนนแคหาสน์ ทางทิศใต้ของโครงการ เมื่อวันที่ 4 มิถุนายน 2567</p>	
<p>รูปที่ 2-21</p>	<p>การเก็บน้ำตัวอย่างจากบ่อกักน้ำสุดท้าย ก่อนระบายออกสู่ท่อระบายน้ำสาธารณะ ริมนถนนแคหาสน์ ทางทิศใต้ของโครงการ</p>

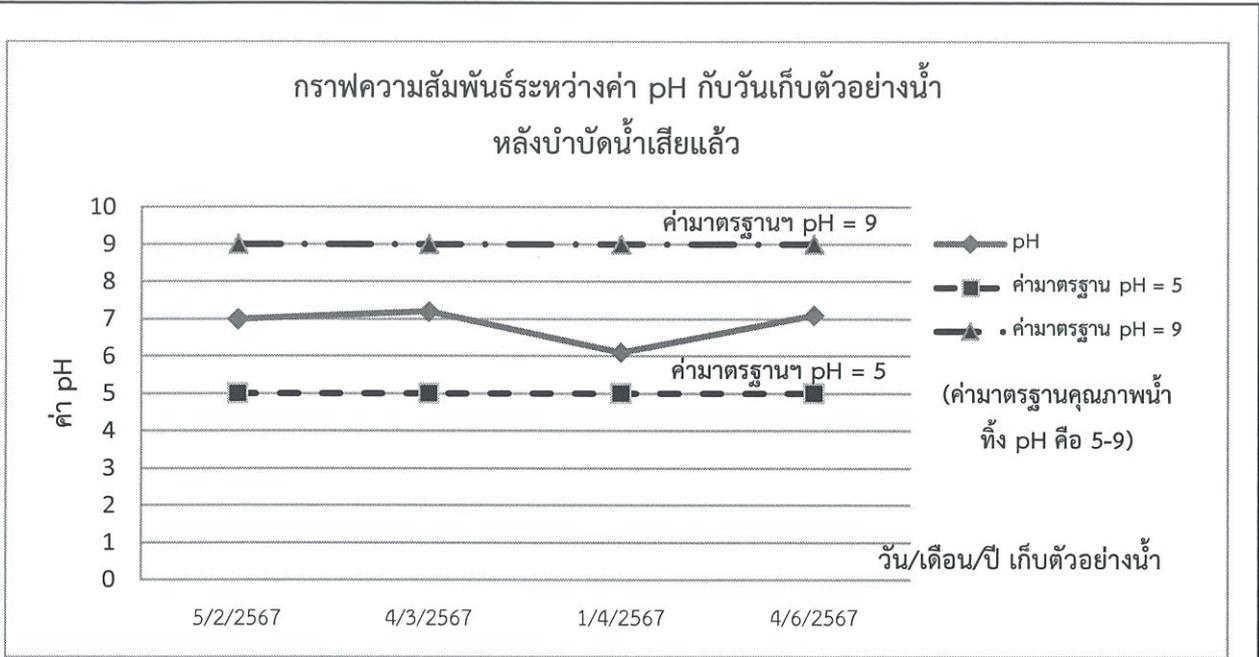
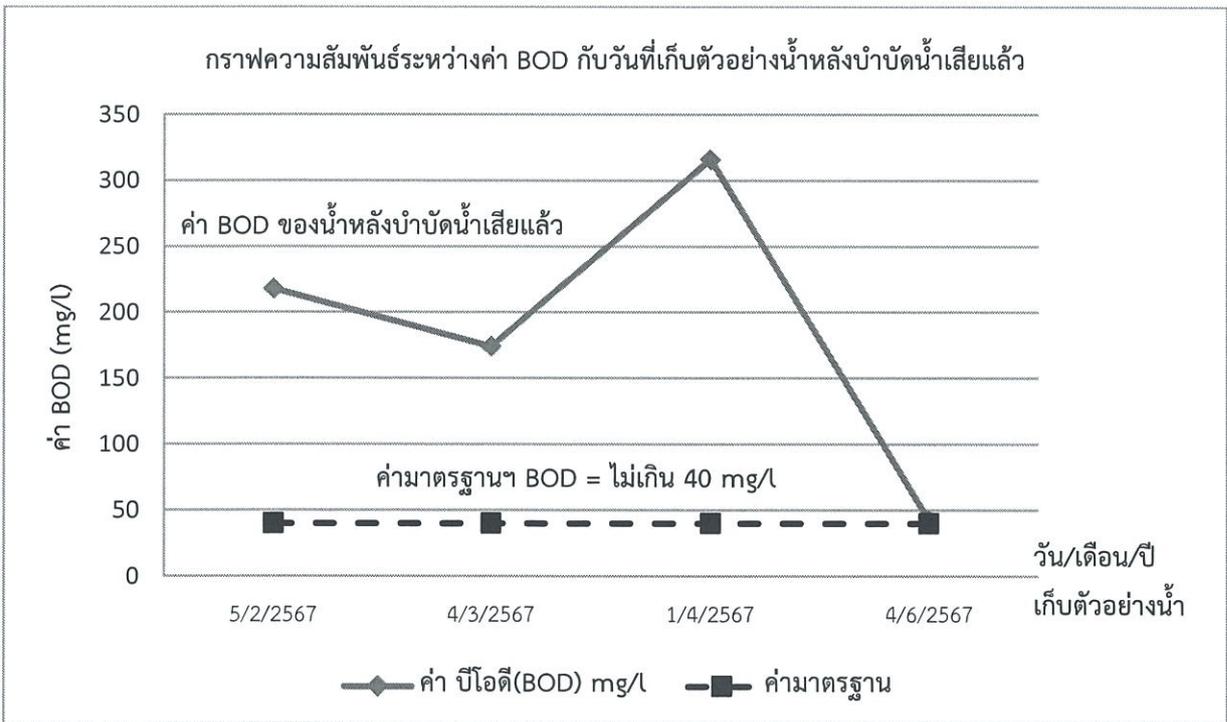
รูปที่ 2-22      กราฟความสัมพันธ์ระหว่างค่า pH และ BOD กับวันเก็บตัวอย่างน้ำหลังบำบัดน้ำเสียแล้ว  
จากบ่อกักน้ำสุดท้ายทางทิศใต้ของโครงการ พุทธรักษา หัวหิน(ส่วนขยาย)

โดยภาพรวมผลการปฏิบัติตามมาตรการของโครงการ มีการเก็บตัวอย่างน้ำทิ้ง เมื่อวันที่ 5 กุมภาพันธ์  
2567 วันที่ 4 มีนาคม 2567 วันที่ 1 เมษายน 2567 และวันที่ 4 มิถุนายน 2567 ซึ่งผลวิเคราะห์คุณภาพน้ำ  
พบว่า คุณภาพน้ำทิ้งมีค่าเกินเกณฑ์มาตรฐานน้ำทิ้งอาคารประเภท ค. (โรงแรมที่มีจำนวนห้องสำหรับใช้เป็น  
ห้องพักรวมกันทุกชั้นของอาคาร หรือกลุ่มของอาคาร ไม่ถึง 60 ห้อง) อย่างไรก็ตาม น้ำทิ้งของโครงการที่ระบาย  
ออกสู่ท่อระบายน้ำสาธารณะริมถนนแนวเคหาสน์จะถูกบำบัดน้ำเสียอีกครั้งโดยระบบบำบัดน้ำเสียของเทศบาล  
เมืองหัวหิน ดังแสดงค่าธรรมเนียมบำบัดน้ำเสียของเทศบาลเมืองหัวหิน(ภาคผนวกที่ 2)

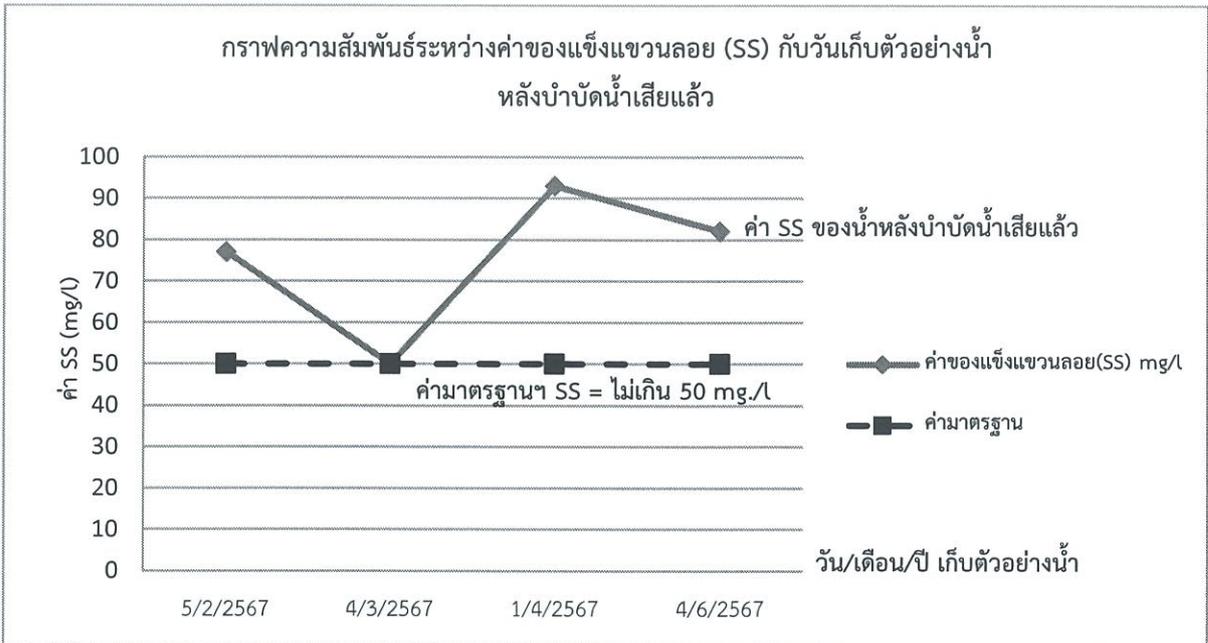
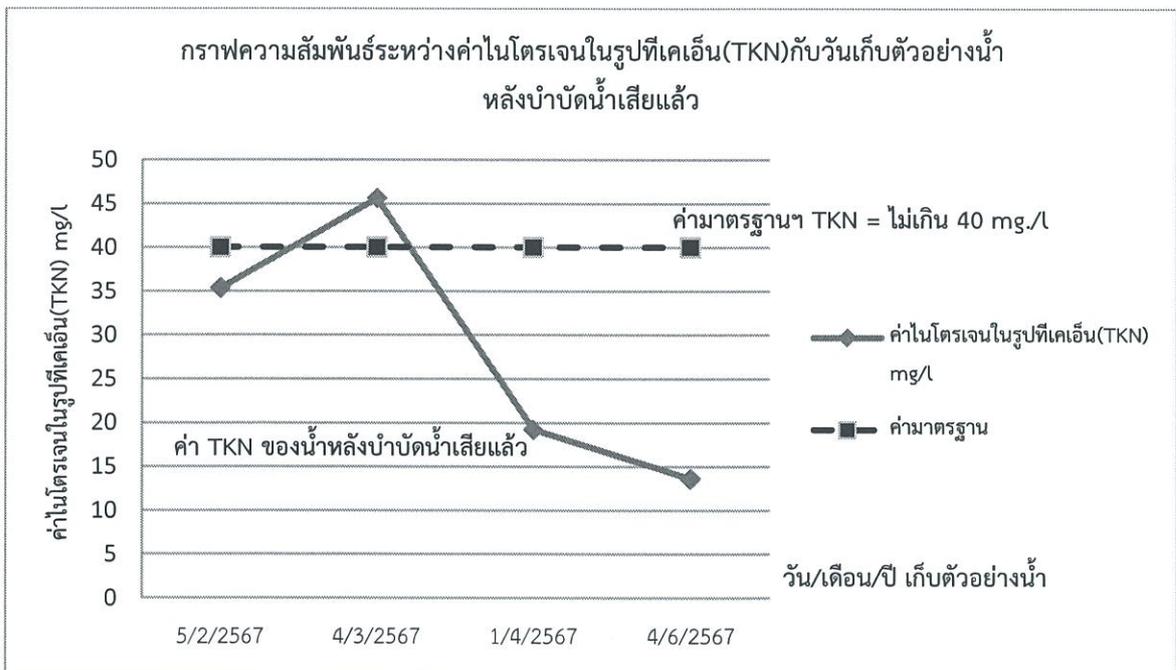
รูปที่ 2-23

กราฟความสัมพันธ์ระหว่างค่า SS และ TKN กับวันเก็บตัวอย่างน้ำหลังบำบัดน้ำเสียแล้ว  
จากบ่อกักน้ำสุดท้ายทางทิศเหนือของโครงการ พุทธรักษา หัวหิน(ส่วนขยาย)

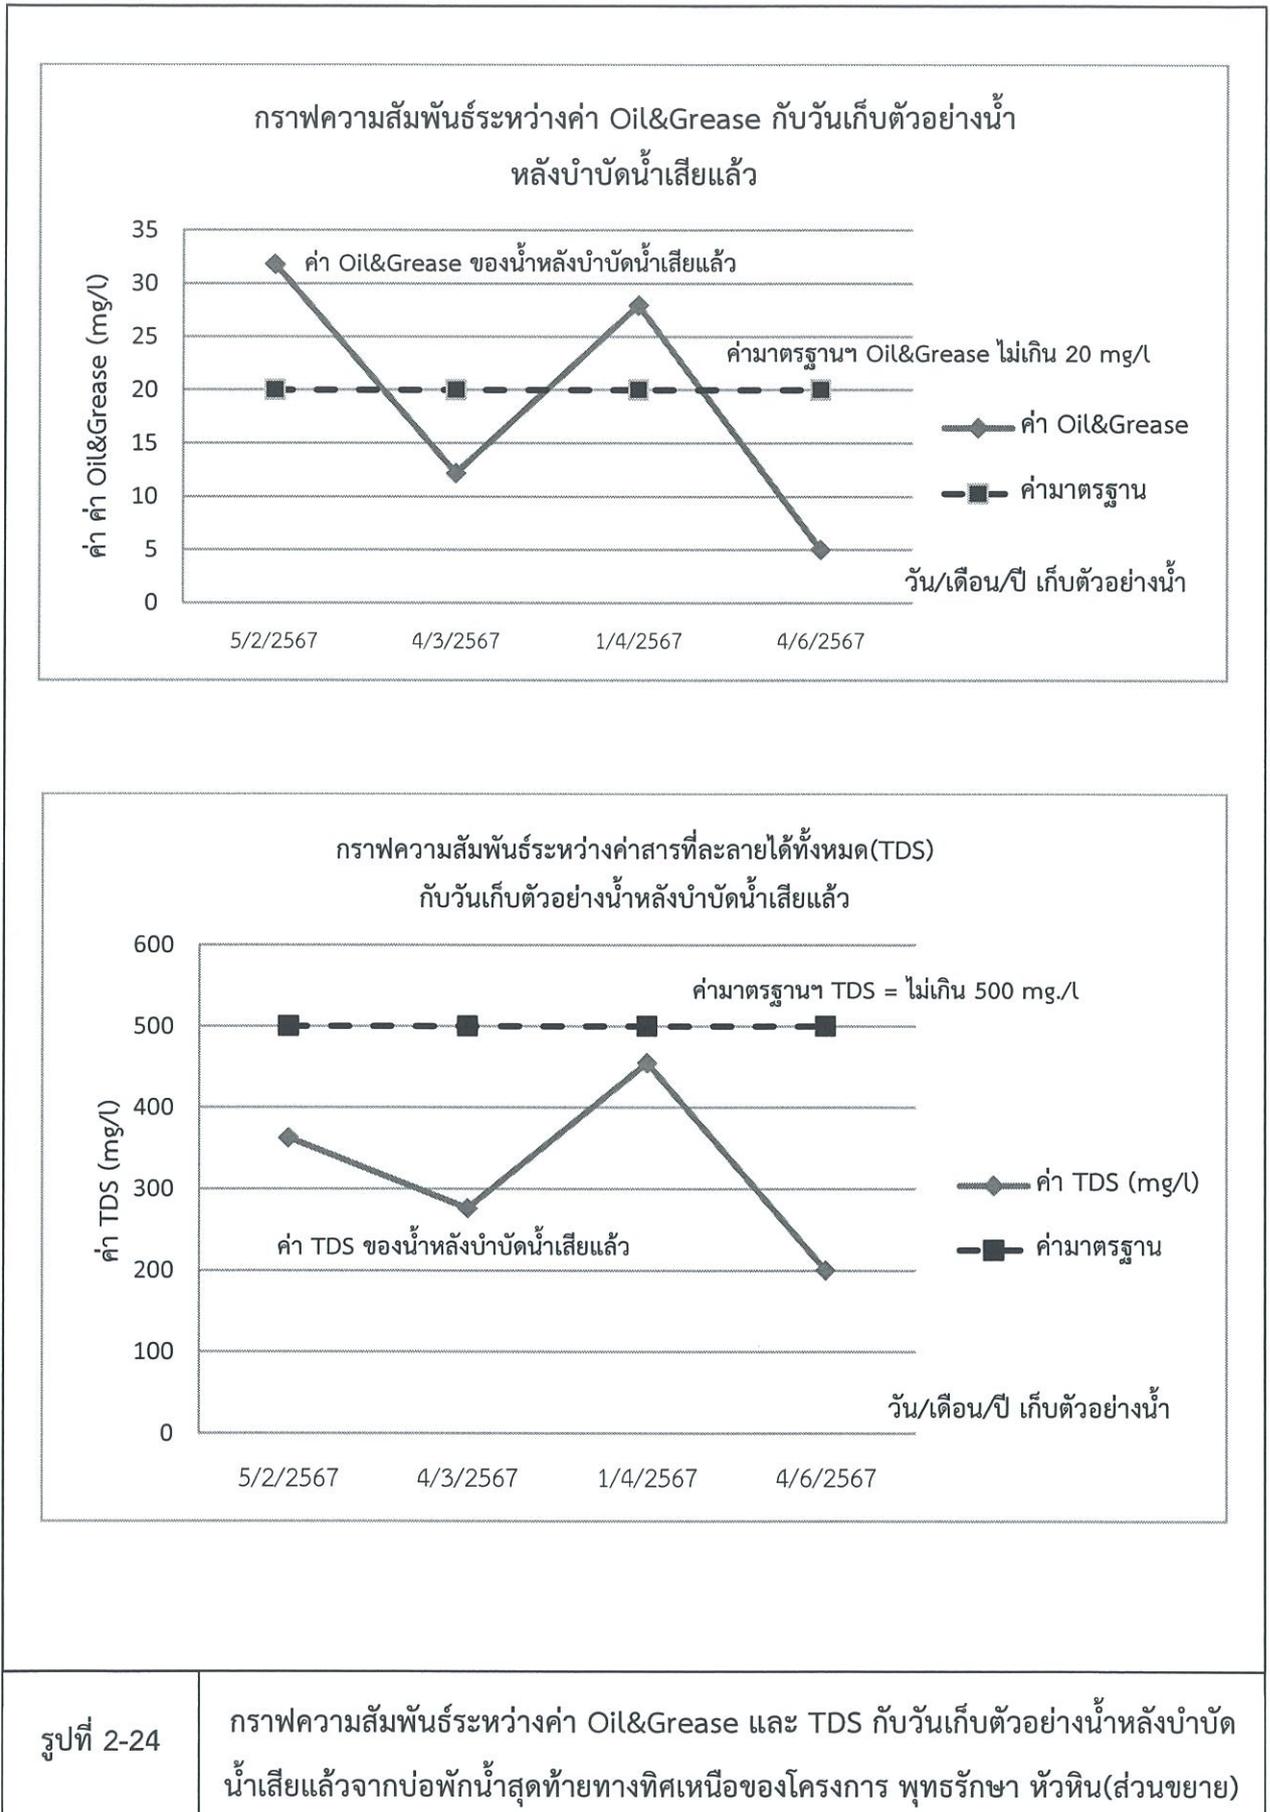
รูปที่ 2-24

กราฟความสัมพันธ์ระหว่างค่า Oil&Grease และ TDS กับวันเก็บตัวอย่างน้ำหลังบำบัดน้ำเสียแล้วจากบ่อกักน้ำสุดท้ายทางทิศเหนือของโครงการ พุทธรักษา หัวหิน(ส่วนขยาย)

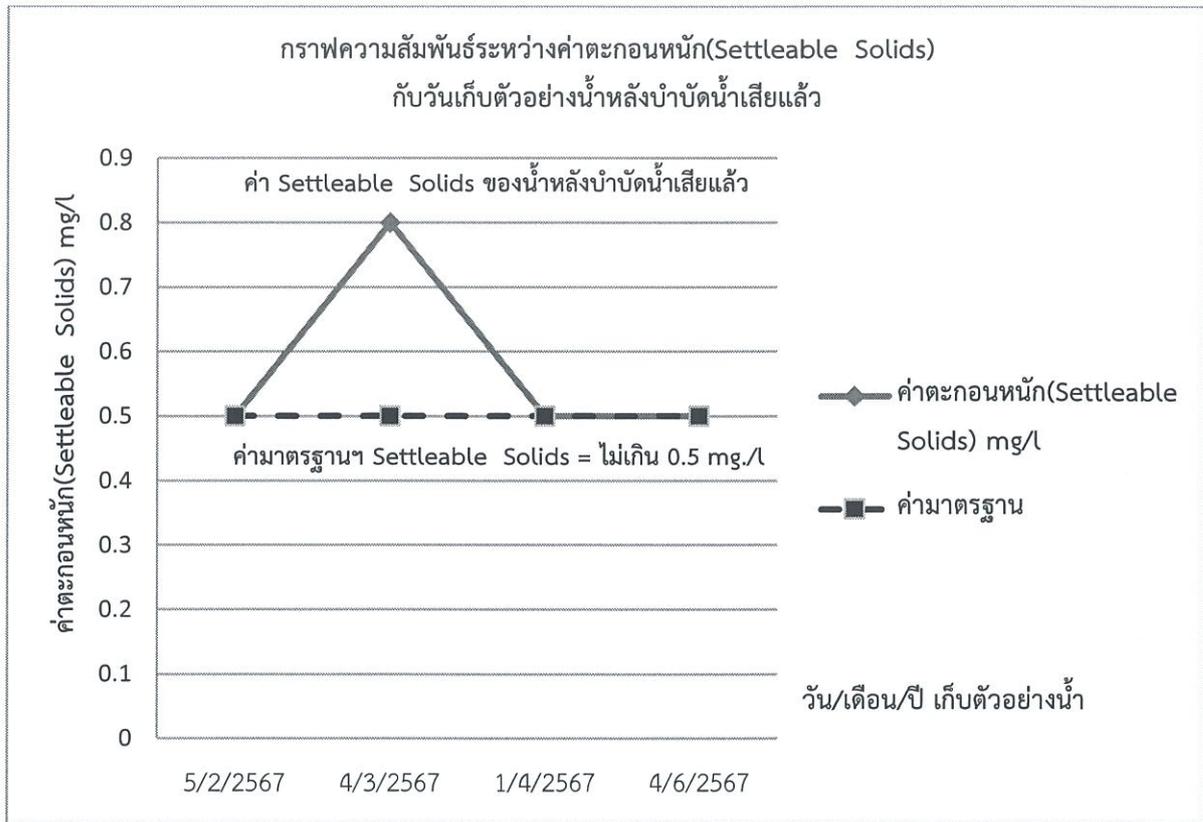
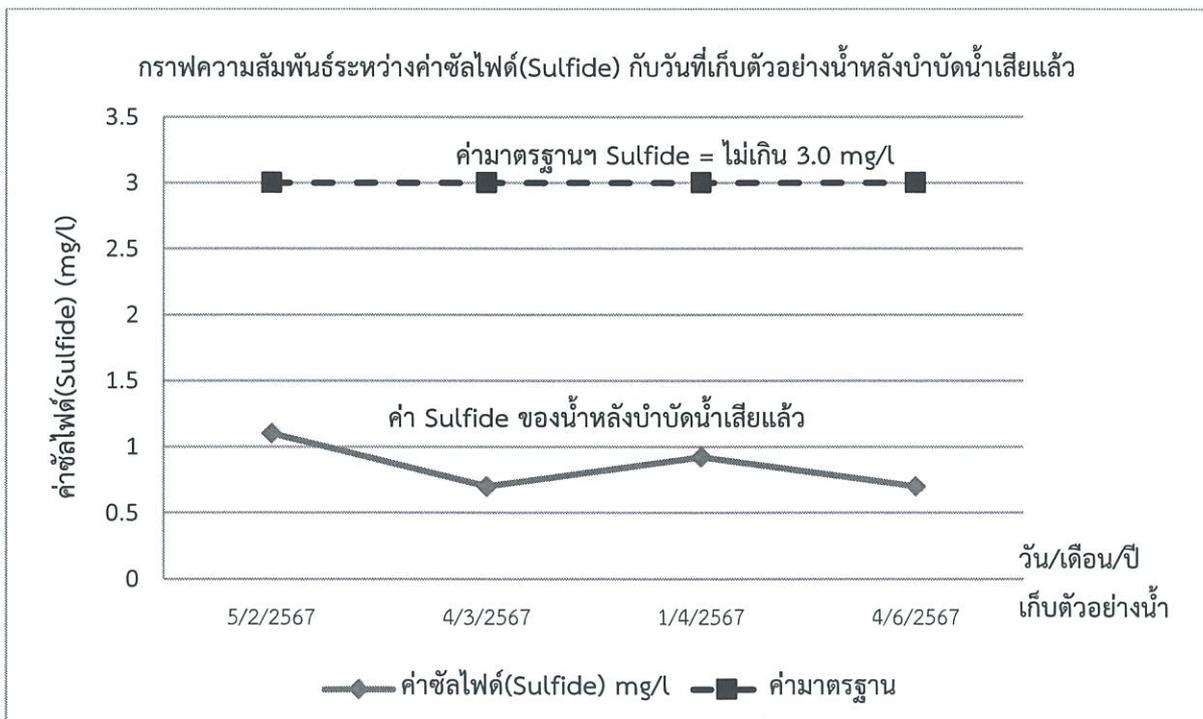
รูปที่ 2-25

กราฟความสัมพันธ์ระหว่างค่า Settleable Solids และ Sulfide กับวันเก็บตัวอย่างน้ำหลังบำบัดน้ำเสียแล้วจากบ่อกักน้ำสุดท้ายทางทิศเหนือของโครงการ พุทธรักษา หัวหิน(ส่วนขยาย)
