## บทที่ 2

### ผลการปฏิบัติตามมาตรการป้องกันและแก้ไขผลกระทบสิ่งแวดล้อม

ตารางที่ 2.2-1 มาตรการป้องกันและแก้ไขผลกระทบสิ่งแวดล้อม (ระยะดำเนินการ) โครงการ ทรี คอนโด ลักซ์ สุขุมวิท 52

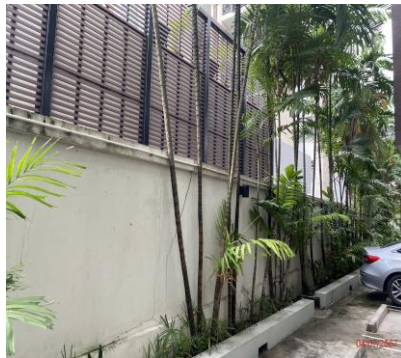
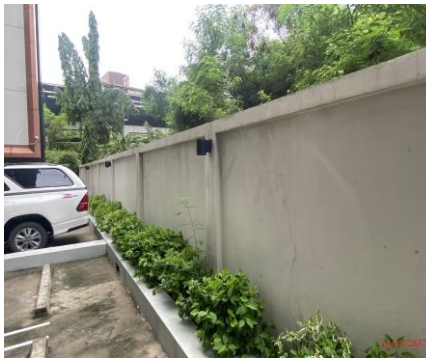
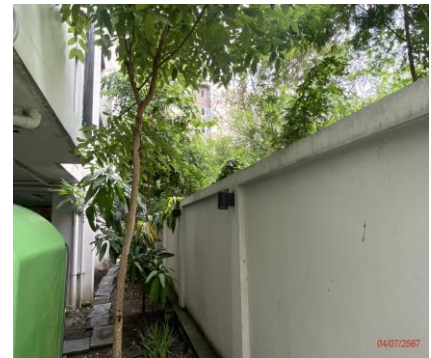
ภาพที่ 2.2-1 รั้วกันแนวเขตที่ดิน

| องค์ประกอบทางสิ่งแวดล้อม | มาตรการป้องกันและแก้ไขผลกระทบสิ่งแวดล้อม | ผลการปฏิบัติและรายละเอียดการปฏิบัติตามมาตรการ ฯ<br>✓ = ปฏิบัติ ✕ = ไม่ได้ปฏิบัติ ○ = ปฏิบัติไม่ได้<br>⊙ = ปฏิบัติได้แต่ไม่มีประสิทธิภาพ ● = ยังไม่ถึงเวลาปฏิบัติ | | ปัญหา/อุปสรรค/<br>แนวทางการแก้ไข | เอกสารอ้างอิง |
|---|---|---|---|---|---|
| 1.1 ลักษณะภูมิประเทศ | 1. จัดให้มีรั้วรอบแนวเขตที่ดิน เพื่อป้องกันการพังทลายของดินในพื้นที่ข้างเคียง | ✓ | - ปัจจุบันรั้วรอบแนวเขตที่ดิน ได้รับการก่อสร้างบริเวณเป็นที่เรียบร้อยแล้วเพื่อป้องกันการพังทลายของดินในพื้นที่ใกล้เคียงโครงการ | - | ภาพที่ 2.2-1<br>รั้วรอบแนวเขตที่ดิน |

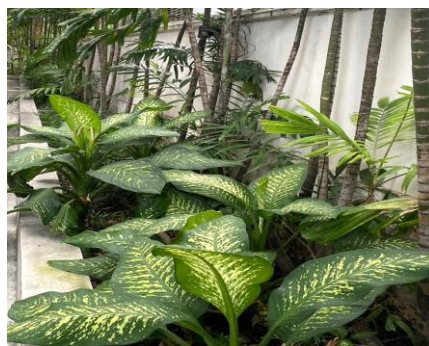
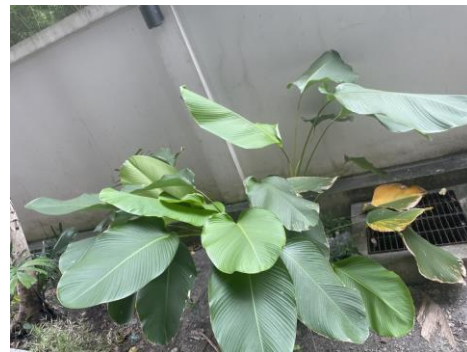
ภาพที่ 2.2-2. พืชปกคลุมดิน

| องค์ประกอบทางสิ่งแวดล้อม | มาตรการป้องกันและแก้ไขผลกระทบสิ่งแวดล้อม | ผลการปฏิบัติและรายละเอียดการปฏิบัติตามมาตรการ ฯ<br>✓ = ปฏิบัติ ✕ = ไม่ได้ปฏิบัติ ○ = ปฏิบัติไม่ได้<br>⊙ = ปฏิบัติได้แต่ไม่มีประสิทธิภาพ ● = ยังไม่ถึงเวลาปฏิบัติ | | ปัญหา/อุปสรรค/<br>แนวทางการแก้ไข | เอกสารอ้างอิง |
|---|---|---|---|---|---|
| | 2. จัดให้มีการปลูกพืชคลุมดินไม่ปล่อยให้มีพื้นที่ว่างที่เป็นดินเพื่อให้พืชช่วยยึดหน้าดินไม่ให้เกิดการชะล้างพังทลาย | ✓ | - ปัจจุบันโครงการได้มีการปลูกพืชคลุมดินตามแนวรั้วโครงการเป็นที่เรียบร้อยแล้ว | - | ภาพที่ 2.2-2<br>ปลูกพืชคลุมดิน |

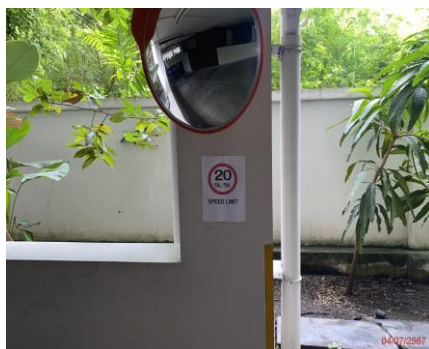
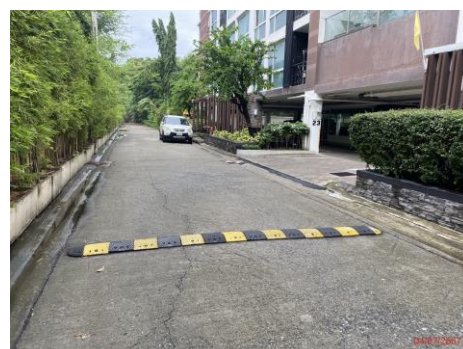
ภาพที่ 2.2-3 ป้ายจำกัดความเร็ว และสัญญาณชะลอความเร็ว

| องค์ประกอบทางสิ่งแวดล้อม | มาตรการป้องกันและแก้ไขผลกระทบสิ่งแวดล้อม | ผลการปฏิบัติและรายละเอียดการปฏิบัติตามมาตรการ ฯ<br>✓ = ปฏิบัติ ✕ = ไม่ได้ปฏิบัติ ○ = ปฏิบัติไม่ได้<br>⊙ = ปฏิบัติได้แต่ไม่มีประสิทธิภาพ ● = ยังไม่ถึงเวลาปฏิบัติ | | ปัญหา/อุปสรรค/<br>แนวทางการแก้ไข | เอกสารอ้างอิง |
|---|---|---|---|---|---|
| 1.2 คุณภาพอากาศ<br>1) ฝุ่นละออง | 1. ควบคุมความเร็วของรถภายในโครงการ เช่น ป้ายจำกัดความเร็ว สันนุนลดความเร็ว เพื่อไม่ให้เกิดการฟุ้งกระจายของฝุ่นบนผิวถนน | ✓ | - ปัจจุบันป้าย “ก้าจำกัดความเร็ว” และอุปกรณ์ “สันนุนลดความเร็ว” ได้รับการติดตั้งภายในพื้นที่โครงการเป็นที่เรียบร้อยแล้ว | - | ภาพที่ 2.2-3<br>“ป้ายจำกัดความเร็ว”<br>และ “สันนุนลดความเร็ว” |

| องค์ประกอบทางสิ่งแวดล้อม | มาตรการป้องกันและแก้ไขผลกระทบสิ่งแวดล้อม | ผลการปฏิบัติและรายละเอียดการปฏิบัติตามมาตรการ ฯ<br>✓ = ปฏิบัติ ✕ = ไม่ได้ปฏิบัติ ○ = ปฏิบัติไม่ได้<br>⊙ = ปฏิบัติได้แต่ไม่มีประสิทธิภาพ ● = ยังไม่ถึงเวลาปฏิบัติ | ปัญหา/อุปสรรค/แนวทางการแก้ไข | เอกสารอ้างอิง |
|---|---|---|---|---|
| | 3. ควบคุมความเร็วของรถภายในโครงการ เช่น ป้ายจำกัดความเร็ว สันนูลดความเร็ว เพื่อไม่ให้เกิดการฟุ้งกระจายของฝุ่นบนผิวถนน | ✓ - ปัจจุบันป้าย “จำกัดความเร็ว” และอุปกรณ์ “สันนูลดความเร็ว” ได้รับการติดตั้งภายในพื้นที่โครงการเป็นที่เรียบร้อยแล้ว | - | ภาพที่ 2.2-3<br>“ป้ายจำกัดความเร็ว” และ “สันนูลดความเร็ว” |

| องค์ประกอบทางสิ่งแวดล้อม | มาตรการป้องกันและแก้ไขผลกระทบสิ่งแวดล้อม | ผลการปฏิบัติและรายละเอียดการปฏิบัติตามมาตรการ ฯ<br>✓ = ปฏิบัติ ✕ = ไม่ได้ปฏิบัติ ○ = ปฏิบัติไม่ได้<br>◎ = ปฏิบัติได้แต่ไม่มีประสิทธิภาพ ● = ยังไม่ถึงเวลาปฏิบัติ | ปัญหา/อุปสรรค/แนวทางการแก้ไข | เอกสารอ้างอิง |
|---|---|---|---|---|
| 1.3 เสียง | 1. จัดให้มีการทำสำนวนเพื่อชะลอความเร็วของรถบนถนนภายในโครงการ และลดเสียงจากการแล่นของรถยนต์ | ✓ - “สำนวนชะลอความเร็ว” ที่มีคุณลักษณะสอดคล้องต่อมาตรการ ได้รับการติดตั้งในบริเวณที่เหมาะสมเป็นที่เรียบร้อยแล้ว | - | ภาพที่ 2.2-3<br>“ป้ายจำกัดความเร็ว” และ<br>“สำนวนลดความเร็ว” |

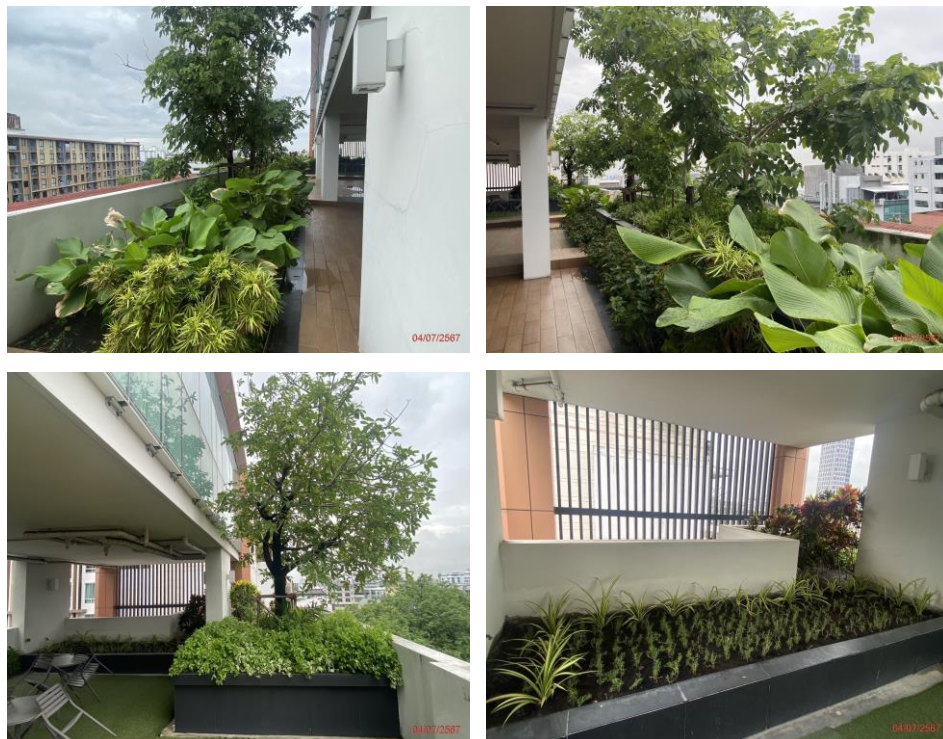
ภาพที่ 2.2-6 (พื้นที่สีเขียว (ชั้นที่ 7)

| องค์ประกอบทางสิ่งแวดล้อม | มาตรการป้องกันและแก้ไขผลกระทบสิ่งแวดล้อม | ผลการปฏิบัติและรายละเอียดการปฏิบัติตามมาตรการ ฯ<br>✓ = ปฏิบัติ ✕ = ไม่ได้ปฏิบัติ ○ = ปฏิบัติไม่ได้<br>⊙ = ปฏิบัติได้แต่ไม่มีประสิทธิภาพ ● = ยังไม่ถึงเวลาปฏิบัติ | | ปัญหา/อุปสรรค/<br>แนวทางการแก้ไข | เอกสารอ้างอิง |
|---|---|---|---|---|---|
| | 3. จัดให้มีพื้นที่สีเขียวภายในโครงการ 490.6 ตารางเมตร โดยปลูกพืชคลุมพื้นที่ว่างทั้งหมดเพื่อไม่ให้เกิดฝุ่นละออง | ✓ | - ตามรายละเอียดโครงการที่ระบุในบทที่ 2 ของรายงานการวิเคราะห์ผลกระทบสิ่งแวดล้อม ระบุให้โครงการมีพื้นที่สีเขียว พร้อมทั้งมีการปลูกต้นไม้และพืชพรรณที่เหมาะสมเพื่อป้องกันฝุ่นละออง ซึ่งการปฏิบัติดังกล่าวเป็นไปตามรายงานวิเคราะห์ผลกระทบสิ่งแวดล้อมและข้อกำหนดอื่นๆที่เกี่ยวข้อง | - | ภาพที่ 2.2-4<br>พื้นที่สีเขียว (ชั้นที่ 1)<br>ภาพที่ 2.2-5<br>พื้นที่สีเขียว (ชั้นที่ 2)<br>ภาพที่ 2.2-6<br>พื้นที่สีเขียว (ชั้น7) |

| องค์ประกอบทางสิ่งแวดล้อม | มาตรการป้องกันและแก้ไขผลกระทบสิ่งแวดล้อม | ผลการปฏิบัติและรายละเอียดการปฏิบัติตามมาตรการ ฯ<br>✓ = ปฏิบัติ ✕ = ไม่ได้ปฏิบัติ ○ = ปฏิบัติไม่ได้<br>◎ = ปฏิบัติได้แต่ไม่มีประสิทธิภาพ ● = ยังไม่ถึงเวลาปฏิบัติ | ปัญหา/อุปสรรค/แนวทางการแก้ไข | เอกสารอ้างอิง |
|---|---|---|---|---|
| 2) มลพิษทางอากาศ (ต่อ) | 5. ปลุกไม้ยืนต้น ไม้พุ่ม และพืชคลุมดินให้มากที่สุดทั้งภายนอกและภายในอาคาร โดยมีพื้นที่สีเขียวรวมทั้งสิ้น 490.6 ตารางเมตร เพื่อช่วยดูดซับมลพิษ โดยต้นไม้ภายในโครงการ มีอัตราการสังเคราะห์แสงรวม 84.0 โมล ในขณะที่โครงการมีปริมาณคาร์บอนมอนนอกไซด์ (CO) เมื่อเทียบเป็นคาร์บอนไดออกไซด์ (CO2) ที่เกิดจากยานพาหนะของโครงการ 0.6 โมล (25กรัม) | ✓ - พันธุ์ไม้ส่วนใหญ่ในพื้นที่โครงการที่ได้รับการปลูกบริเวณพื้นที่สีเขียว เพื่อช่วยดูดซับมลพิษต่างๆจากยานพาหนะ เป็นที่เรียบร้อยแล้ว | - | ภาพที่ 2.2-4<br>พื้นที่สีเขียว (ชั้นที่ 1)<br>ภาพที่ 2.2-5<br>พื้นที่สีเขียว (ชั้นที่ 2)<br>ภาพที่ 2.2-6<br>พื้นที่สีเขียว (ชั้น7) |

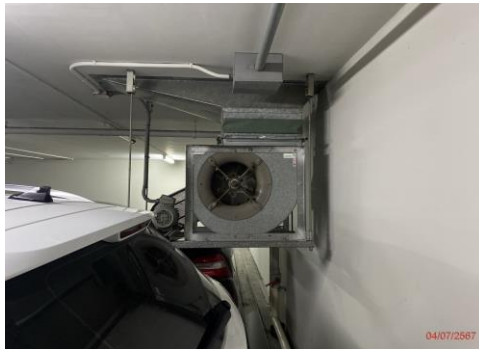
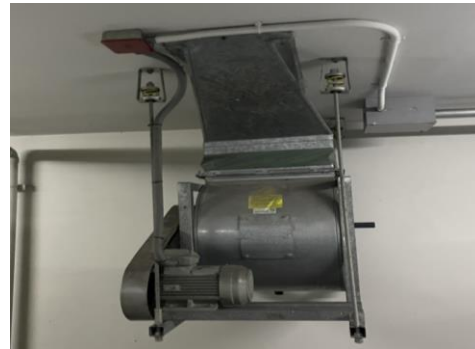
ภาพที่ 2.2-7 พัฒนาระบายอากาศชั้นใต้ดิน

| องค์ประกอบทางสิ่งแวดล้อม | มาตรการป้องกันและแก้ไขผลกระทบสิ่งแวดล้อม | ผลการปฏิบัติและรายละเอียดการปฏิบัติตามมาตรการ ฯ<br>✓ = ปฏิบัติ ✕ = ไม่ได้ปฏิบัติ ○ = ปฏิบัติไม่ได้<br>⊙ = ปฏิบัติได้แต่ไม่มีประสิทธิภาพ ● = ยังไม่ถึงเวลาปฏิบัติ | ปัญหา/อุปสรรค/แนวทางการแก้ไข | เอกสารอ้างอิง |
|---|---|---|---|---|
| 2) มลพิษทางอากาศ | 1. ติดตั้งพัดลมระบายอากาศบริเวณที่จอดรถชั้นใต้ดินมีอัตราการระบายอากาศ 4,000 ลูกบาศก์ฟุต/นาฬิกา จำนวน 1 ชุด โดยจะระบายอากาศออกสู่ภายนอกอาคารบริเวณชั้นที่ 1 ด้านทิศใต้ ใกล้กับถนนซอยสุขุมวิท 52 สำหรับที่จอดรถชั้นที่ 1 ออกแบบให้มีลักษณะเปิดโล่งเพื่อให้อากาศถ่ายเทได้อย่างสะดวกตลอดเวลา มิให้เกิดการสะสมของมลพิษ | ✓ - ทางโครงการได้ติดตั้งพัดลมระบายอากาศบริเวณที่จอดรถชั้นใต้ดินจำนวน 1 ชุด ทางด้านทิศใต้ใกล้กับถนนซอยสุขุมวิท 52 เป็นลักษณะเปิดโล่ง สามารถถ่ายเทอากาศได้ดี เรียบร้อยแล้ว | - | ภาพที่ 2.2-7<br>พัดลมระบายอากาศในพื้นที่จอดรถชั้นใต้ดิน |

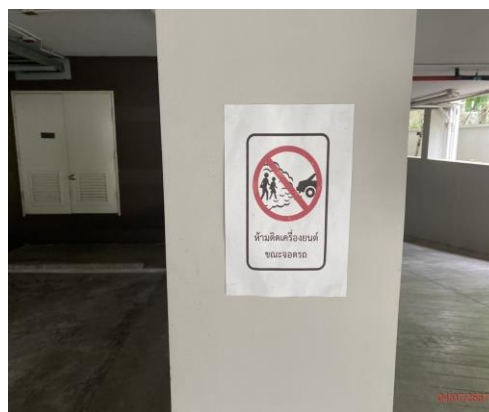
ภาพที่ 2.2-8 ป้ายห้ามติดเครื่องยนต์ทั้งไว้

| องค์ประกอบทางสิ่งแวดล้อม | มาตรการป้องกันและแก้ไขผลกระทบสิ่งแวดล้อม | ผลการปฏิบัติและรายละเอียดการปฏิบัติตามมาตรการ ฯ<br>✓ = ปฏิบัติ ✕ = ไม่ได้ปฏิบัติ ○ = ปฏิบัติไม่ได้<br>⊙ = ปฏิบัติได้แต่ไม่มีประสิทธิภาพ ● = ยังไม่ถึงเวลาปฏิบัติ | ปัญหา/อุปสรรค/แนวทางการแก้ไข | เอกสารอ้างอิง |
|---|---|---|---|---|
| | 2. ติดตั้งป้ายห้ามติดเครื่องยนต์ทิ้งไว้ภายในบริเวณพื้นที่จอดรถให้สามารถสังเกตได้อย่างชัดเจนและทั่วถึง | ✓ - ปัจจุบันป้าย “ห้ามติดเครื่องยนต์ทิ้งไว้” ได้รับการติดตั้งภายในพื้นที่โครงการเป็นที่เรียบร้อยแล้ว | - | ภาพที่ 2.2-8<br>ป้ายห้ามติดเครื่องยนต์ทิ้งไว้ |

| องค์ประกอบทางสิ่งแวดล้อม | มาตรการป้องกันและแก้ไขผลกระทบสิ่งแวดล้อม | ผลการปฏิบัติและรายละเอียดการปฏิบัติตามมาตรการ ฯ<br>✓ = ปฏิบัติ ✕ = ไม่ได้ปฏิบัติ ○ = ปฏิบัติไม่ได้<br>◎ = ปฏิบัติได้แต่ไม่มีประสิทธิภาพ ● = ยังไม่ถึงเวลาปฏิบัติ | ปัญหา/อุปสรรค/แนวทางการแก้ไข | เอกสารอ้างอิง |
|---|---|---|---|---|
| | 2. ติดตั้งป้ายห้ามเร่งเครื่องยนต์ทั้งไว้ภายในบริเวณพื้นที่จอดรถและทางวิ่งภายในโครงการให้เห็นชัดเจน | ✓ - ปัจจุบันป้าย “ห้ามเร่งเครื่องยนต์ทั้งไว้” ได้รับการติดตั้งภายในพื้นที่โครงการเป็นที่เรียบร้อยแล้ว | - | ภาพที่ 2.2-8<br>ป้ายห้ามติดเครื่องยนต์ทั้งไว้ |

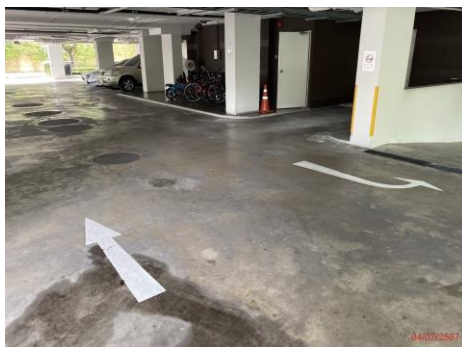
ภาพที่ 2.2-9 สัญลักษณ์จราจรบนพื้นทาง

| องค์ประกอบทางสิ่งแวดล้อม | มาตรการป้องกันและแก้ไขผลกระทบสิ่งแวดล้อม | ผลการปฏิบัติและรายละเอียดการปฏิบัติตามมาตรการ ฯ<br>✓ = ปฏิบัติ ✕ = ไม่ได้ปฏิบัติ ○ = ปฏิบัติไม่ได้<br>⊙ = ปฏิบัติได้แต่ไม่มีประสิทธิภาพ ● = ยังไม่ถึงเวลาปฏิบัติ | ปัญหา/อุปสรรค/แนวทางการแก้ไข | เอกสารอ้างอิง |
|---|---|---|---|---|
| | 4. จัดทำป้ายและสัญลักษณ์จราจรบนพื้นที่ทางให้ชัดเจน และไม่ก่อให้เกิดความสับสนของผู้ขับขี่ ทำให้การเคลื่อนตัวของรถในโครงการสามารถทำได้อย่างดีและปลอดภัย ตลอดจน ช่วยลดปริมาณมลพิษและฝุ่นละอองที่เกิดจากการเดินรถโดยไม่จำเป็น และบริเวณทางเข้า-ออก โครงการสามารถทำได้อย่างดีและปลอดภัย | ✓ - โครงการมีการแบ่งเส้นช่องจราจรสำหรับจอดรถ และทางเข้า-ออกภายในพื้นที่เรียบร้อยแล้ว เพื่อไม่ให้ผู้ขับขี่เกิดความสับสนในการใช้พื้นที่ถนนของโครงการ | - | ภาพที่ 2.2-9<br>“สัญลักษณ์จราจรบนพื้นที่ทางและป้ายต่างๆ |

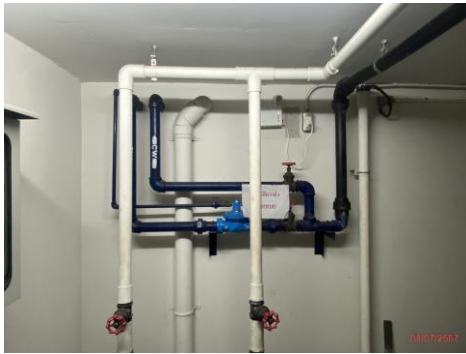
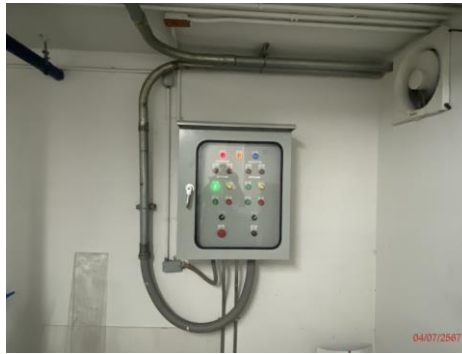
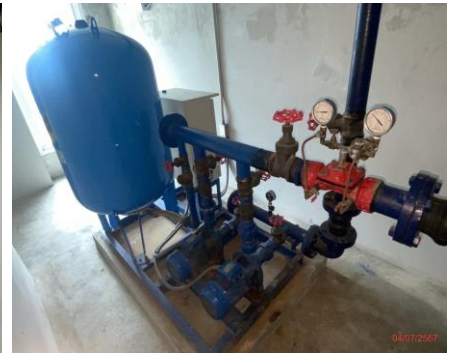
ภาพที่ 2.2-11 ระบบน้ำใช้

| องค์ประกอบทางสิ่งแวดล้อม | มาตรการป้องกันและแก้ไขผลกระทบสิ่งแวดล้อม | ผลการปฏิบัติและรายละเอียดการปฏิบัติตามมาตรการฯ<br>✓ = ปฏิบัติ ✕ = ไม่ได้ปฏิบัติ ○ = ปฏิบัติไม่ได้<br>◎ = ปฏิบัติได้แต่ไม่มีประสิทธิภาพ ● = ยังไม่ถึงเวลาปฏิบัติ | ปัญหา/อุปสรรค/<br>แนวทางการแก้ไข | เอกสารอ้างอิง |
|---|---|---|---|---|
| 3.1 การใช้น้ำ | 1. จัดให้มีน้ำสำรองใช้ ดังนี้<br>- ถังเก็บน้ำใต้ดิน จำนวน 1 ถัง สำรองเพื่ออุปโภค-บริโภค ปริมาณ 104.6 ลูกบาศก์เมตร | ✓ | - การใช้น้ำของโครงการได้รับการก่อสร้างด้วยคุณสมบัติและลักษณะที่สอดคล้องต่อข้อบัญญัติที่ระบุในมาตรการ อย่างมีนัยสำคัญ | -<br><br>ภาพที่ 2.2-11<br>ระบบน้ำใช้ |

| องค์ประกอบทางสิ่งแวดล้อม | มาตรการป้องกันและแก้ไขผลกระทบสิ่งแวดล้อม | ผลการปฏิบัติและรายละเอียดการปฏิบัติตามมาตรการ ฯ<br>✓ = ปฏิบัติ ✗ = ไม่ได้ปฏิบัติ ○ = ปฏิบัติไม่ได้<br>◎ = ปฏิบัติได้แต่ไม่มีประสิทธิภาพ ● = ยังไม่ถึงเวลาปฏิบัติ | ปัญหา/อุปสรรค/<br>แนวทางการแก้ไข | เอกสารอ้างอิง |
|---|---|---|---|---|
| | 2. จัดให้มีระบบสูบน้ำในอาคาร ซึ่งทำหน้าที่สูบน้ำโดยไม่ถึงน้ำใช้มาจากท่อประปาโดยตรง และควบคุมการจ่ายน้ำด้วยระบบตั้งเวลา ซึ่งกำหนดเวลาการสูบน้ำในช่วง 24.00-05.00 น. ซึ่งอยู่นอกช่วงเวลาของผู้พักอาศัยใกล้เคียงมีการใช้น้ำ | ✓ | - โครงการมีการใช้ปั๊มน้ำในการควบคุมอัตราการระบายน้ำออกจากโครงการ ทั้งนี้ความสมบูรณ์ของปั๊มน้ำและอุปกรณ์จะได้รับการตรวจสอบจากช่างประจำอาคารทุกครั้ง | -<br>ภาพที่ 2.2-11<br>ระบบน้ำใช้ |

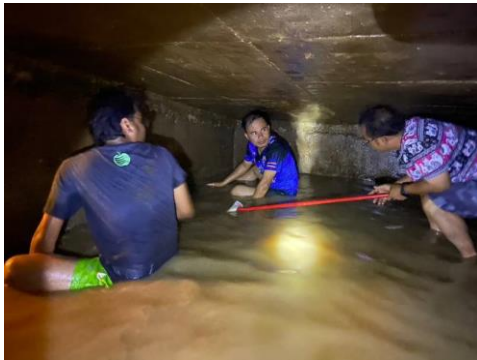
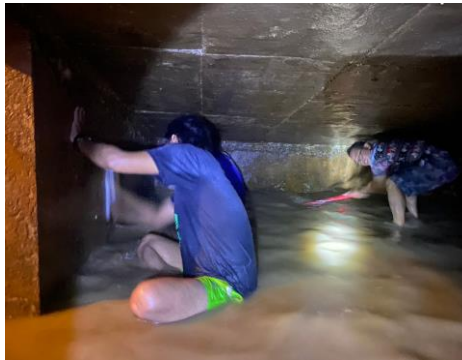
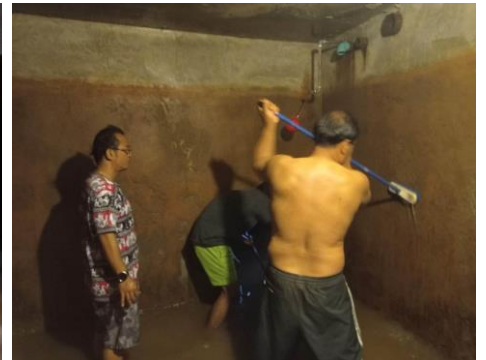
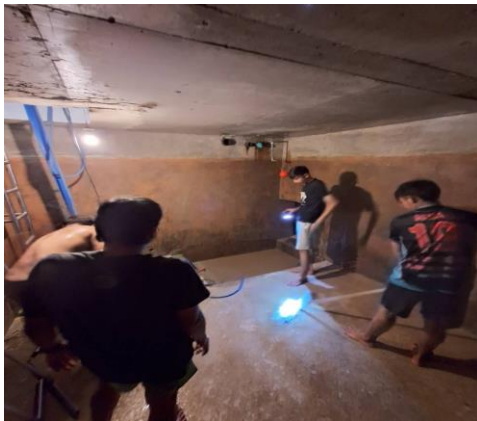
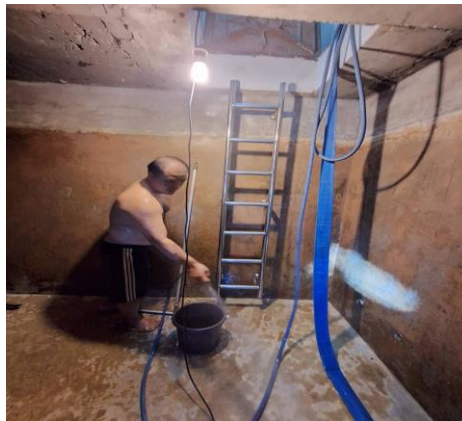
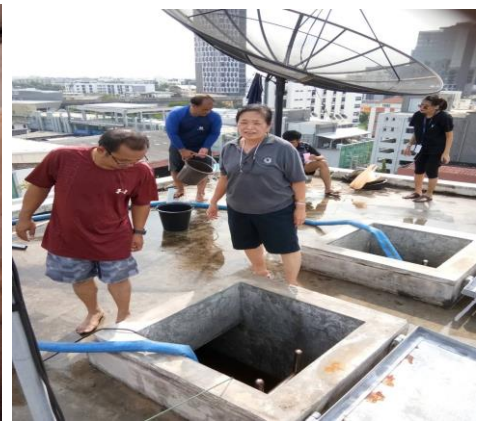
ภาพที่ 2.2-11 ล้างทำความสะอาดถึงเก็บน้ำ

| องค์ประกอบทางสิ่งแวดล้อม | มาตรการป้องกันและแก้ไขผลกระทบสิ่งแวดล้อม | ผลการปฏิบัติและรายละเอียดการปฏิบัติตามมาตรการ ฯ<br>✓ = ปฏิบัติ ✗ = ไม่ได้ปฏิบัติ ○ = ปฏิบัติไม่ได้<br>◎ = ปฏิบัติได้แต่ไม่มีประสิทธิภาพ ● = ยังไม่ถึงเวลาปฏิบัติ | ปัญหา/อุปสรรค/<br>แนวทางการแก้ไข | เอกสารอ้างอิง |
|---|---|---|---|---|
| | 4. จัดให้มีเจ้าหน้าที่คอยดูแลรักษาระบบเส้นท่อประปาให้อยู่ในสภาพดี จัดให้มีเจ้าหน้าที่ล้างทำความสะอาดถังเก็บน้ำ เพื่อล้างตะกอน สนิทและคราบสกปรกที่เกาะตามผนังหรือซอกมุมของถังบริเวณที่น้ำไม่มีการหมุนเวียน ซึ่งจะทำการปิดทำความสะอาดที่ละถังเพื่อไม่ให้ส่งผลกระทบต่อการใช้งานของผู้พักอาศัยภายในโครงการ | ✓ | - โครงการกำหนดให้ช่างประจำอาคารทำหน้าที่ในการดูแลรักษาการทำงานของระบบ และการทำความสะอาด เพื่อไม่ให้ส่งผลกระทบต่อผู้ใช้น้ำเป็นอย่างดี | -<br>ภาพที่ 2.2-11<br>ล้างทำความสะอาดถังเก็บน้ำ- |

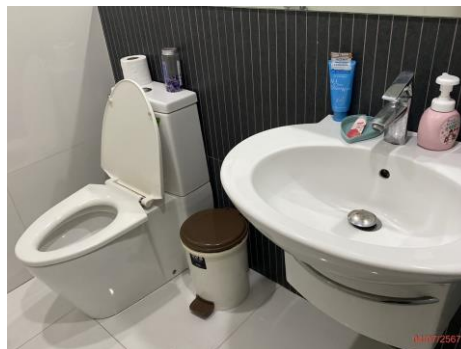
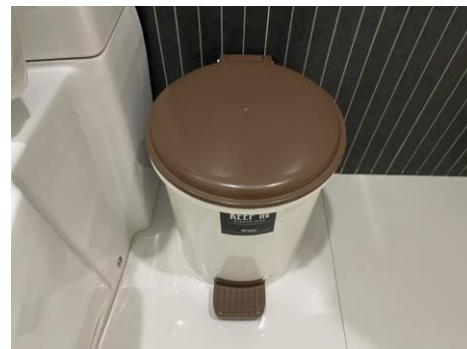
ภาพที่ 2.2-12 สุขภัณฑ์ประหยัสน้ำ

| องค์ประกอบทางสิ่งแวดล้อม | มาตรการป้องกันและแก้ไขผลกระทบสิ่งแวดล้อม | ผลการปฏิบัติและรายละเอียดการปฏิบัติตามมาตรการ ฯ<br>✓ = ปฏิบัติ ✕ = ไม่ได้ปฏิบัติ ○ = ปฏิบัติไม่ได้<br>◎ = ปฏิบัติได้แต่ไม่มีประสิทธิภาพ ● = ยังไม่ถึงเวลาปฏิบัติ | ปัญหา/อุปสรรค/<br>แนวทางการแก้ไข | เอกสารอ้างอิง |
|---|---|---|---|---|
| 3.1 การใช้น้ำ (ต่อ) | 5. ในการออกแบบเลือกใช้สุขภัณฑ์ที่ประหยัดน้ำ หรืออุปกรณ์ที่มีประสิทธิภาพสูง ทั้งก๊อกประหยัดน้ำ และหัวฉีดประหยัดน้ำ | ✓ | - โครงการมีการเลือกใช้สุขภัณฑ์ที่ประหยัดน้ำตามที่มาตรการได้ระบุไว้เป็นที่เรียบร้อยแล้ว | -<br>ภาพที่ 2.2-12<br>สุขภัณฑ์ในการประหยัดน้ำ |

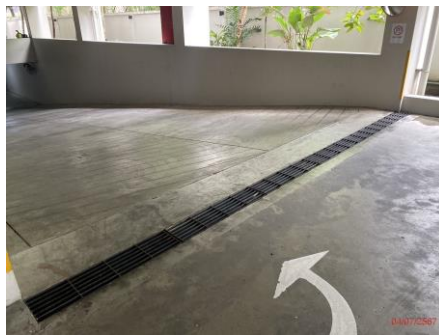
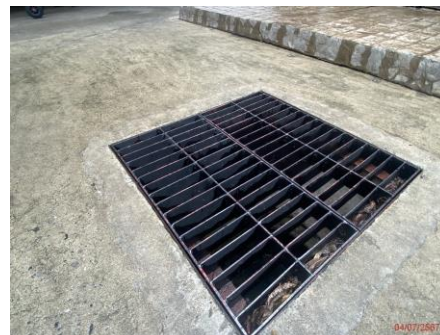
ภาพที่ 2.2-14 ระบบระบายน้ำ

| องค์ประกอบทางสิ่งแวดล้อม | มาตรการป้องกันและแก้ไขผลกระทบสิ่งแวดล้อม | ผลการปฏิบัติและรายละเอียดการปฏิบัติตามมาตรการ ฯ<br>✓ = ปฏิบัติ ✕ = ไม่ได้ปฏิบัติ ○ = ปฏิบัติไม่ได้<br>◎ = ปฏิบัติได้แต่ไม่มีประสิทธิภาพ ● = ยังไม่ถึงเวลาปฏิบัติ | ปัญหา/อุปสรรค/แนวทางการแก้ไข | เอกสารอ้างอิง |
|---|---|---|---|---|
| 3.3 การระบายน้ำ | 1. จัดให้มีการทวงน้ำส่วนเกินไว้ในระบบท่อระบายน้ำ โดยน้ำฝนที่ตกลงสู่พื้นที่โครงการ จะถูกรวบรวมเข้าสู่ระบบท่อระบายน้ำภายในโครงการ ขนาดเส้นผ่าศูนย์กลาง 0.3 และ 0.4 เมตร ความลาดเอียง 1 : 200 ซึ่งสามารถรองรับน้ำได้ 11 ลิตร/วินาที และ ระบายน้ำออกภายนอกโครงการในอัตราการระบายน้ำออกจากโครงการไม่ให้มีค่าเกินก่อนพัฒนาโครงการ จะใช้วิธีการกำจัดขนาดท่อระบายน้ำโดยใช้ท่อระบายน้ำขนาดเส้นผ่าศูนย์กลาง 0.15 เมตร ความลาดเอียง 1 : 200 ก่อนออกสู่ท่อระบายน้ำริมถนนซอยสุขุมวิท 52 ต่อไป | ✓<br>- การทวงน้ำส่วนเกินของโครงการได้รับการก่อสร้างด้วยคุณสมบัติและลักษณะที่สอดคล้องต่อข้อบัญญัติที่ระบุในมาตรการ อย่างมีนัยสำคัญ | - | ภาพที่ 2.2-14<br>ระบบระบายน้ำ |

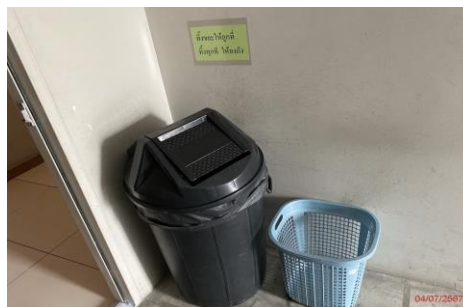
ภาพที่ 2.2-15 ห้องพักมูลฝอยประจำชั้น

| องค์ประกอบทางสิ่งแวดล้อม | มาตรการป้องกันและแก้ไขผลกระทบสิ่งแวดล้อม | ผลการปฏิบัติและรายละเอียดการปฏิบัติตามมาตรการ ฯ<br>✓ = ปฏิบัติ ✕ = ไม่ได้ปฏิบัติ ○ = ปฏิบัติไม่ได้<br>◎ = ปฏิบัติได้แต่ไม่มีประสิทธิภาพ ● = ยังไม่ถึงเวลาปฏิบัติ | ปัญหา/อุปสรรค/แนวทางการแก้ไข | เอกสารอ้างอิง |
|---|---|---|---|---|
| 3.4 การจัดการมูลฝอย | 1. จัดให้มีห้องพักมูลฝอยประจำชั้น จำนวน 1 ห้อง/ชั้น ตั้งแต่ชั้นที่ 2 ถึง 8 ซึ่งเป็นชั้นพักอาศัย โดยห้องพักมูลฝอยมีขนาดพื้นที่ 3 ตารางเมตรภายในจะตั้งถังมูลฝอยขนาด 100 ลิตร ซึ่งในถังจะรองด้วยถุงดำอีกชั้นหนึ่ง จำนวน 2 ถัง (ถังมูลฝอย แห้ง 1 ถัง และถัง | ✓<br>- โครงการจัดให้มีพื้นที่สำหรับจัดเก็บขยะมูลฝอยของชั้นพักอาศัย จำนวน 1 ห้อง/ชั้น ซึ่งภายในประกอบด้วยถังรองรับมูลฝอยจำนวน 2 ถัง โดยเป็นถังขนาด 100 ลิตร แบ่งเป็นถังขยะเปียก 1 ถัง ถังขยะแห้ง 1 ถัง และห้องสำนักงานนิติบุคคลอาคารชุด (ชั้นที่ 1) และห้องออกกำลังกาย (ชั้นที่ 2) | - | ภาพที่ 2.2-15<br>ห้องพักมูลฝอยประจำชั้น |

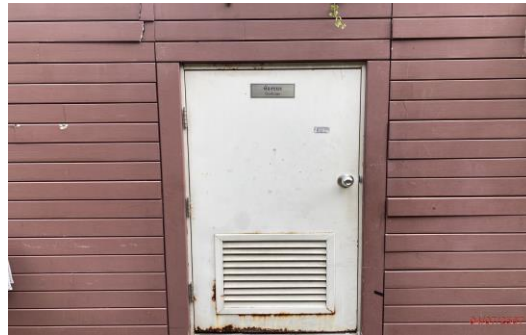
ภาพที่ 2.2-17 ห้องพักขยะมูลฝอยรวม

| องค์ประกอบทางสิ่งแวดล้อม | มาตรการป้องกันและแก้ไขผลกระทบสิ่งแวดล้อม | ผลการปฏิบัติและรายละเอียดการปฏิบัติตามมาตรการ ฯ<br>✓ = ปฏิบัติ ✕ = ไม่ได้ปฏิบัติ ○ = ปฏิบัติไม่ได้<br>⊙ = ปฏิบัติได้แต่ไม่มีประสิทธิภาพ ● = ยังไม่ถึงเวลาปฏิบัติ | | ปัญหา/อุปสรรค/<br>แนวทางการแก้ไข | เอกสารอ้างอิง |
|---|---|---|---|---|---|
| 3.4 การจัดการมูลฝอย<br>(ต่อ) | 5. จัดให้มีห้องพักมูลฝอยรวม แบ่งเป็น ห้องพักมูลฝอยแห้งและเปียก ตั้งอยู่ด้านทิศใต้ของพื้นที่โครงการ โดยห้องพักมูลฝอยแห้งมีความจุ 2.71 ลูกบาศก์เมตร และห้องพักมูลฝอยเปียกมีความจุ 2.39 ลูกบาศก์เมตร ซึ่งสามารถรองรับมูลฝอยได้ไม่น้อยกว่า 3 เท่า | ✓ | - โครงการจัดให้มีห้องพักมูลฝอยรวมสอดคล้องตามที่ระบุไว้ในมาตรการอย่างน้อยสำคัญ | - | ภาพที่ 2.2-17<br>ห้องพักมูลฝอยรวม |
| | 6. จัดให้มีถังมูลฝอยอันตราย ขนาด 200 ลิตร จำนวน 1 ถัง ตั้งอยู่ภายในห้องพักมูลฝอยแห้งของโครงการ โดยถังถังลอยด้วยถุงสี่เหลี่ยมจากมูลฝอยอื่นให้ชัดเจน | ✓ | - โครงการจัดให้มีถังมูลฝอยอันตราย 1 ถัง ตั้งอยู่บริเวณห้องพักมูลฝอยแห้งของโครงการ | - | ภาพที่ 2.2-17<br>ห้องพักมูลฝอยรวม |
| | 8. ห้องพักมูลฝอยรวมจะปิดมิดชิด เพื่อป้องกันกลิ่นรบกวนผู้อยู่อาศัยและชุมชนบริเวณใกล้เคียง โดยจะเปิดเฉพาะช่วง ที่มีการเก็บขนมูลฝอยเท่านั้น | ✓ | - ห้องพักมูลฝอยรวมของโครงการจะทำการปิดมิดชิด โดยจะเปิดเฉพาะช่วงเวลาที่มีการเก็บขนเท่านั้น เพื่อป้องกันกลิ่นรบกวนผู้อยู่อาศัย | - | ภาพที่ 2.2-17<br>ห้องพักมูลฝอยรวม |

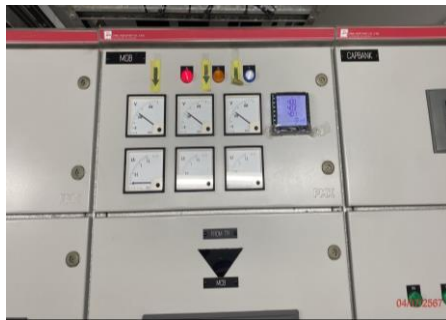
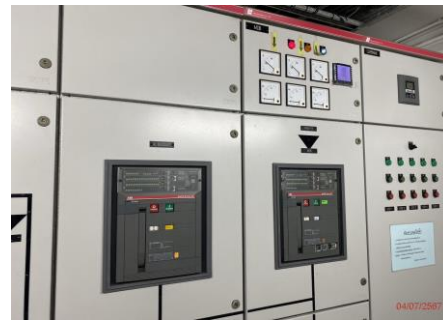
ภาพที่ 2.2-18 ระบบไฟฟ้า

| องค์ประกอบทางสิ่งแวดล้อม | มาตรการป้องกันและแก้ไขผลกระทบสิ่งแวดล้อม | ผลการปฏิบัติและรายละเอียดการปฏิบัติตามมาตรการ ฯ<br>✓ = ปฏิบัติ ✕ = ไม่ได้ปฏิบัติ ○ = ปฏิบัติไม่ได้<br>⊙ = ปฏิบัติได้แต่ไม่มีประสิทธิภาพ ● = ยังไม่ถึงเวลาปฏิบัติ | | ปัญหา/อุปสรรค/แนวทางการแก้ไข | เอกสารอ้างอิง |
|---|---|---|---|---|---|
| 3.5 การใช้ไฟฟ้า | 1. โครงการติดตั้งระบบไฟฟ้า ดังนี้<br>- ระบบไฟฟ้าปกติ อุปกรณ์หลักสำหรับระบบแจกจ่ายไฟฟ้าปกติ ประกอบด้วย สวิตช์บอร์ดแรงสูงชนิดติดตั้งภายในอาคาร สวิตช์บอร์ด แรงต่ำ และหม้อแปลงไฟฟ้า แปลงไฟฟ้าแรงสูง จากการไฟฟ้า นครหลวง ขนาด 12/24 KV ผ่าน Transformer ชนิด Oil Type ขนาด 800 KVA จำนวน 1 ชุด แปลงไฟให้เป็น 380/220 V เพื่อจ่าย ไปยัง Load ต่างๆ ในภาวะปกติ<br>- ระบบไฟฟ้าฉุกเฉิน โครงการจะจัดให้มีเครื่องกำเนิดไฟฟ้าขนาด 100 KVA จำนวน 1 ชุด ซึ่งสามารถสำรองไฟฟ้าได้นานไม่น้อยกว่า 8 ชั่วโมง และระบบไฟฟ้าส่องสว่างสำรอง ได้แก่ Battery ขนาด 12 โวลต์ สามารถสำรองไฟฟ้าได้นานไม่น้อยกว่า 2 ชั่วโมง | ✓ | - โครงการแสดงให้เห็นว่าระบบไฟฟ้าส่วนใหญ่ได้ถูกก่อสร้าง อย่างถูกต้องและมีการดำเนินการอย่างมีประสิทธิภาพ อันเป็น เหตุให้ผู้จัดทำรายงานสามารถระบุได้ว่า ระบบไฟฟ้าของโครงการ ส่วนใหญ่มี “คุณสมบัติสอดคล้องต่อรายละเอียดโครงการอย่างมี นัยสำคัญ” | - | ภาพที่ 2.2-18<br>ระบบไฟฟ้า |
