ผลการปฏิบัติตามมาตรการป้องกันและ
แก้ไขผลกระทบสิ่งแวดล้อม

ผลการปฏิบัติตามมาตรการป้องกันและแก้ไขผลกระทบสิ่งแวดล้อม

ผลการปฏิบัติตามมาตรการป้องกันและแก้ไขผลกระทบสิ่งแวดล้อม ระยะดำเนินการ ของโครงการหมู่บ้านจัดสรรนันทวัน พระรามเก้า - อ่อนนุช ของ นิติบุคคลหมู่บ้านจัดสรรนันทวัน พระรามเก้า - อ่อนนุช เดือนมกราคม - มิถุนายน 2567 แสดงดังตารางที่ 2.2-1

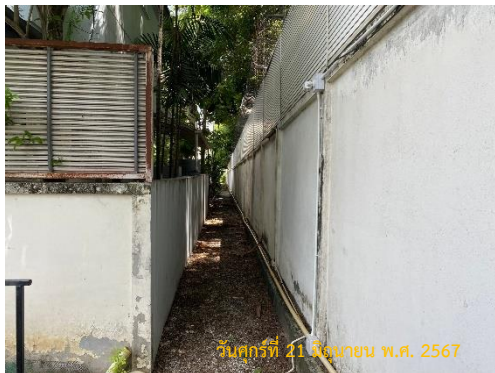
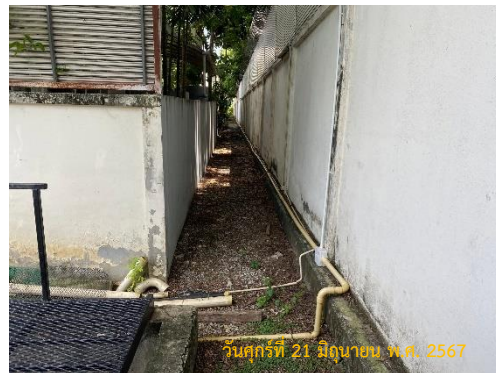
ภาพที่ 2-2 พื้นที่ทางเดินตลอดแนวรั้วที่ติดกับกุฏิพระของวัดคุณแม่จันทร์

1. ทรัพยากรสิ่งแวดล้อมทางกายภาพ			
<u>1.1 สภาพภูมิประเทศ</u>	-	-	-
<u>1.2 สภาพภูมิอากาศและอุตุนิยมวิทยา</u>	-	-	-
<u>1.3 คุณภาพอากาศ เสียงดังรบกวนและความสั่นสะเทือน</u>			
<ul style="list-style-type: none"> คุณภาพอากาศ <ul style="list-style-type: none"> ปลูกต้นไม้บริเวณทางเท้าและที่สวนสาธารณะเพื่อให้มีการระบายอากาศได้ดีและช่วยลดผลกระทบด้านฝุ่นละออง 	<ul style="list-style-type: none"> โครงการได้ปฏิบัติตามมาตรการ โดยโครงการได้มีการปลูกไม้ยืนต้น และหญ้าคลุมดินบริเวณสวนสาธารณะ และบริเวณทางเท้า เช่น ต้นแคนา ต้นปาล์ม ต้นหมาก เป็นต้น เพื่อช่วยในการระบายอากาศลดผลกระทบทางด้านฝุ่นละออง 	ภาพที่ 2-1	-
<ul style="list-style-type: none"> กันพื้นที่ระยะ 2.00 เมตร ตลอดแนวรั้วที่ติดกับกุฏิพระของวัดคุณแม่จันทร์ให้เป็นพื้นที่ส่วนกลางสำหรับปลูกต้นแคนาความสูง 7.00 เมตร ตลอดแนวรั้ว 	<ul style="list-style-type: none"> โครงการได้ปฏิบัติตามมาตรการบางส่วน โดยโครงการได้มีการกันพื้นที่ระยะประมาณ 2.00 เมตร ตลอดแนวรั้วที่ติดกับกุฏิพระของวัดคุณแม่จันทร์ให้เป็นพื้นที่ส่วนกลาง แต่ไม่ได้ทำการปลูกต้นแคนาตลอดแนวรั้ว 	ภาพที่ 2-2	รายละเอียดตารางที่ 4.1

3. คุณค่าการใช้ประโยชน์ของมนุษย์			
3.1. การใช้ประโยชน์ที่ดิน <ul style="list-style-type: none"> - กันที่ดินระยะ 2.00 เมตร ตลอดแนวรั้วที่ติดกับกฎพระให้เป็นพื้นที่ส่วนกลางสำหรับปลูกต้นไม้ตลอดแนวรั้ว เพื่อลดผลกระทบด้านต่าง ๆ ต่อวัดคุณแม่จันทร์ 	<ul style="list-style-type: none"> - โครงการได้มีการปฏิบัติตามมาตรการบางส่วน โดยโครงการมีการกันพื้นที่ส่วนกลางตลอดแนวรั้ว แต่ไม่ได้ทำการปลูกต้นไม้ความสูง 7.00 เมตร ตลอดแนวรั้ว แต่ทางโครงการมีการประชาสัมพันธ์แจ้งให้บ้านพักอาศัยที่ติดกับติดกับกฎพระให้ระมัดระวังไม่ให้เสียงดังเกินไป เพื่อลดผลกระทบทางด้านเสียง 	ภาพที่ 2-2	รายละเอียดตารางที่ 4.1

4. คุณค่าคุณภาพชีวิต (ต่อ)			
<u>4.3. ประวัติศาสตร์และโบราณคดี</u>	-	-	-
<u>4.4. สุนทรียภาพและการท่องเที่ยว</u>			
<ul style="list-style-type: none"> - ทางโครงการได้จัดให้มีพื้นที่สีเขียวภายในโครงการเพื่อไม่ให้เกิดผลกระทบด้านลบต่อทัศนียภาพของพื้นที่โครงการและบริเวณโดยรอบพื้นที่โครงการ นอกจากนี้ ยังมีพื้นที่สีเขียวส่วนอื่น ๆ ภายในพื้นที่โครงการ ได้แก่ บริเวณทางเข้า – ออกโครงการ เกาะกลางและริมถนนภายในโครงการทำให้โครงการ ซึ่งจะสร้างความร่มรื่นและสวยงามภายในโครงการ 	<ul style="list-style-type: none"> - โครงการได้มีการปฏิบัติตามมาตรการ โดยโครงการได้จัดให้มีพื้นที่สีเขียวภายในโครงการเพื่อไม่ให้เกิดผลกระทบด้านลบต่อทัศนียภาพของพื้นที่โครงการและบริเวณโดยรอบพื้นที่โครงการ นอกจากนี้ ยังมีพื้นที่สีเขียวส่วนอื่น ๆ ภายในพื้นที่โครงการ ได้แก่ บริเวณทางเข้า-ออก เกาะกลางและริมถนนภายในโครงการทำให้สร้างความร่มรื่นและความสวยงามภายในโครงการ 	ภาพที่ 2-1	-
<ul style="list-style-type: none"> - ดูแลไม่ให้ตัดทำลายต้นไม้บริเวณแนวรั้วที่ติดกับวัดคุณแม่จันทร์และในกรณีพบว่าต้นไม้หัก/ล้ม หรือตาย โครงการจะต้องนำต้นไม้ต้นใหม่ที่มีความสูงไม่น้อยกว่า 7.00 เมตร มาปลูกแทนทันที 	<ul style="list-style-type: none"> - โครงการได้ปฏิบัติตามมาตรการบางส่วน โครงการไม่ได้มีการปลูกต้นไม้บริเวณแนวรั้วที่ติดกับวัดคุณแม่จันทร์ ปัจจุบันบริเวณแนวรั้วติดกับวัดคุณแม่จันทร์ โครงการได้จัดสรรเป็นพื้นที่ทางเดินตลอดแนวรั้วติดกับวัดคุณแม่จันทร์ 	ภาพที่ 2-2	รายละเอียดตารางที่ 4.1

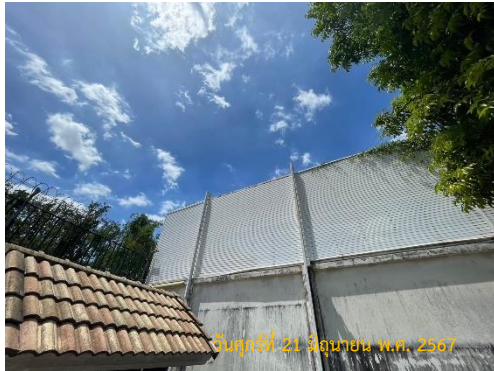
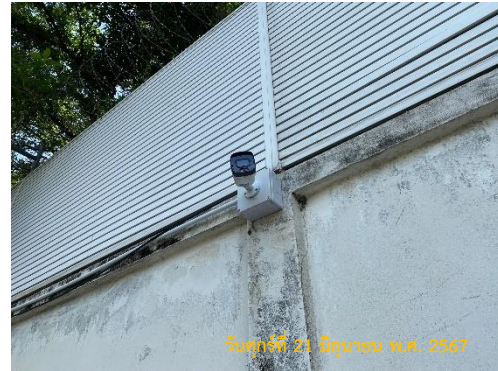
ภาพที่ 2-3 รั้วอิฐบล็อกจากความสูงประมาณ 3 เมตร และเพิ่มระแนง PVC ประมาณ 2 เมตร
บริเวณที่ติดกับชุมชนและวัดคุณแม่จันทร์

1. ทรัพยากรสิ่งแวดล้อมทางกายภาพ (ต่อ)			
<ul style="list-style-type: none"> • เสี่ยงดังรบกวน (ต่อ) <ul style="list-style-type: none"> - สร้างรั้วอิฐบล็อกความสูง 3 เมตร บริเวณที่ติดกับชุมชนและเพิ่มระแนง PVC อีก 2 เมตร บริเวณที่ติดกับวัดคุณแม่จันทร์ 	<ul style="list-style-type: none"> - โครงการได้ปฏิบัติตามมาตรการ โครงการได้มีการสร้างรั้วด้วยอิฐบล็อกความสูงประมาณ 3 เมตร บริเวณที่ติดกับชุมชนเพิ่มระแนง PVC อีกประมาณ 2 เมตร บริเวณที่ติดกับวัดคุณแม่จันทร์ เพื่อลดผลกระทบทางด้านเสียง และมีการเพิ่มรั้วลวดหนามบนรั้วเดิม เพื่อเพิ่มความปลอดภัย 	ภาพที่ 2-3	-
<ul style="list-style-type: none"> - กันพื้นที่ระยะ 2.00 เมตร ตลอดแนวรั้วที่ติดกับกุฏิพระของวัดคุณแม่จันทร์ให้เป็นพื้นที่ส่วนกลางสำหรับปลูกต้นแคนาความสูง 7.00 เมตร ตลอดแนวรั้ว 	<ul style="list-style-type: none"> - โครงการได้มีการปฏิบัติตามมาตรการบางส่วน โดยโครงการมีการกันพื้นที่ส่วนกลางตลอดแนวรั้ว แต่ไม่ได้ทำการปลูกต้นแคนาความสูง 7.00 เมตร ตลอดแนวรั้ว แต่ทางโครงการมีการประชาสัมพันธ์แจ้งให้บ้านพักอาศัยที่ติดกับวัดคุณแม่จันทร์ให้ระมัดระวังไม่ให้เปิดวิทยุ โทรทัศน์ เสียงดังเกินไป เพื่อลดผลกระทบทางด้านเสียง 	ภาพที่ 2-2	รายละเอียดตารางที่ 4.1

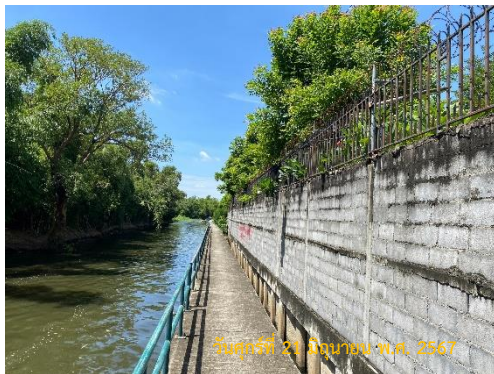
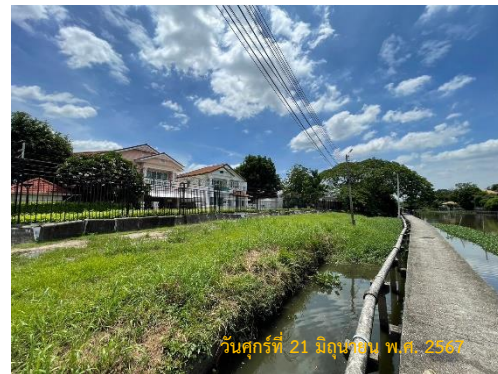
ภาพที่ 2-4 แนวรั้วล้อมรอบพื้นที่โครงการ

บริเวณพื้นที่แนวรั้วคลองแม่จันทร์

บริเวณพื้นที่แนวรั้วคลองประเวศบุรีรมย์

1. ทรัพยากรสิ่งแวดล้อมทางกายภาพ (ต่อ)			
1.5 ทรัพยากรดิน			
<ul style="list-style-type: none"> ทางโครงการมีการจัดแปลงที่ดินสำหรับสวนสาธารณะ และพื้นที่สีเขียวภายในโครงการเพื่อปลูกต้นไม้และหญ้าคลุมดิน 	<ul style="list-style-type: none"> โครงการได้มีการจัดแปลงที่ดินสำหรับสวนสาธารณะ จำนวน 2 แปลง เพื่อจัดให้เป็นพื้นที่สีเขียวภายในโครงการเพื่อปลูกต้นไม้ทั้งไม้ยืนต้น ไม้พุ่ม ไม้ดอก และหญ้าคลุมดิน 	ภาพที่ 2-1	-
<ul style="list-style-type: none"> สร้างรั้วล้อมรอบพื้นที่โดยรอบโครงการไว้เพื่อป้องกันไม่ให้เกิดการชะล้างพังทลายของดินหรือชะพาตะกอนดินสู่พื้นที่รอบข้างโครงการ 	<ul style="list-style-type: none"> โครงการได้ปฏิบัติตามมาตรการ โดยโครงการได้มีการสร้างรั้วด้วยอิฐบล็อกล้อมรอบพื้นที่โดยรอบโครงการ เพื่อป้องกันไม่ให้เกิดการชะล้างพังทลายของดินหรือชะพาตะกอนดินสู่พื้นที่รอบข้างโครงการ 	ภาพที่ 2-4	-

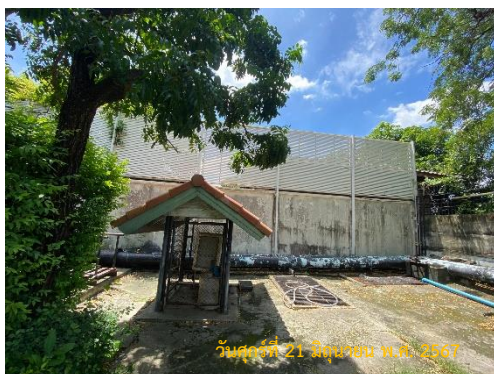
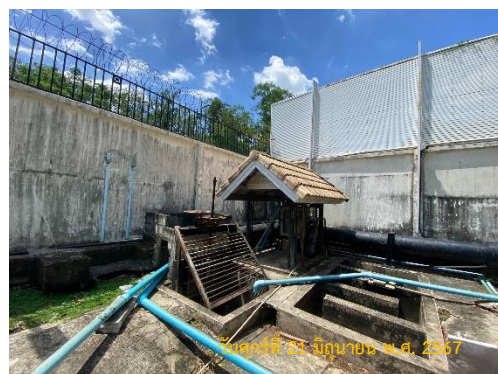
ภาพที่ 2-5 ระบบบำบัดน้ำเสียรวมส่วนกลางภายในโครงการ

1.6 แหล่งน้ำผิวดินและคุณภาพน้ำ			
<ul style="list-style-type: none"> ทำการบำบัดน้ำเสียที่เกิดจากโครงการ 2 ขั้นตอน คือ การบำบัดขั้นต้นด้วยถังบำบัดน้ำเสียสำเร็จรูปที่ติดตั้งประจำอยู่ที่บ้าน จากนั้นน้ำเสียที่ถูกบำบัดขั้นต้นแล้วจะถูกส่งไปบำบัดที่ระบบบำบัดน้ำเสียรวม ซึ่งเป็นระบบบำบัดน้ำเสียสำเร็จรูปก่อนระบายลงสู่คลองที่อยู่ใกล้เคียง ซึ่งจะบำบัดน้ำจนมีคุณภาพอยู่ในเกณฑ์มาตรฐานน้ำทิ้ง 	<ul style="list-style-type: none"> โครงการได้ปฏิบัติตามมาตรการ โดยโครงการทำการบำบัดน้ำเสียที่เกิดจากโครงการ 2 ขั้นตอน คือ การบำบัดขั้นต้นด้วยถังบำบัดน้ำเสียสำเร็จรูปที่ติดตั้งประจำอยู่ที่บ้าน จากนั้นน้ำเสียที่ถูกบำบัดขั้นต้นแล้วจะถูกส่งไปบำบัดที่ระบบบำบัดน้ำเสียรวม ซึ่งเป็นระบบบำบัดน้ำเสียสำเร็จรูปก่อนระบายลงสู่คลองที่อยู่ใกล้เคียง ซึ่งจะบำบัดน้ำจนมีคุณภาพอยู่ในเกณฑ์มาตรฐานน้ำทิ้งก่อนระบายลงสู่ลำคลองแม่จันทน์ และคลองประเวศบุรีรัมย์ 	ภาพที่ 2-5	-

1. ทรัพยากรสิ่งแวดล้อมทางกายภาพ (ต่อ)			
1.6 แหล่งน้ำผิวดินและคุณภาพน้ำ (ต่อ)			
<ul style="list-style-type: none"> - ตรวจสอบการทำงานของระบบบำบัดน้ำเสียของโครงการทั้งระบบบำบัดน้ำเสียขั้นต้น ระบบบำบัดน้ำเสียรวมส่วนกลางทุกแห่ง ให้มีประสิทธิภาพดีอยู่เสมอ และทำการสูบกากตะกอนในระบบบำบัดน้ำเสียไปกำจัดตามความถี่ที่เหมาะสมตามที่ผู้ออกแบบระบบบำบัดน้ำเสียที่ทางโครงการเลือกใช้ได้ระบุไว้ 	<ul style="list-style-type: none"> - โครงการได้ปฏิบัติตามมาตรการ โดยโครงการได้ทำการตรวจสอบการทำงานของระบบบำบัดน้ำเสียของโครงการทั้งระบบบำบัดน้ำเสียขั้นต้น ระบบบำบัดน้ำเสียรวมส่วนกลางทุกแห่งให้ประสิทธิภาพดีอยู่เสมอ และส่วนการสูบกากตะกอนในระบบบำบัดน้ำเสียมีการกำจัดวัชพืชและทำการลอกคลองบ่อหนองน้ำบริเวณระบบบำบัดน้ำเสียรวมส่วนกลางให้มีประสิทธิภาพดีอยู่เสมอ 	<p>ภาพที่ 2-5 และภาพที่ 2-6</p>	-
<ul style="list-style-type: none"> - ดูแลให้ระบบบำบัดน้ำเสียรวมส่วนกลางของโครงการทุกแห่งเปิดทำงานอยู่ตลอดเวลา 	<ul style="list-style-type: none"> - โครงการได้ปฏิบัติตามมาตรการ โดยโครงการได้ดูแลให้ระบบบำบัดน้ำเสียรวมส่วนกลางของโครงการเปิดทำงานอยู่ตลอดเวลา 	<p>ภาพที่ 2-5</p>	-

<ul style="list-style-type: none"> - ป้องกันไม่ให้น้ำเสียระบายลงคลองก่อนที่จะได้รับการบำบัดจากระบบบำบัดน้ำเสียรวมส่วนกลางของโครงการทุกแห่ง 	<ul style="list-style-type: none"> - โครงการได้ปฏิบัติตามมาตรการ โดยโครงการได้เปิดระบบบำบัดน้ำเสียรวมส่วนกลางทุกแห่งตลอดเวลา 	<p>ภาพที่ 2-5</p>	-

<ul style="list-style-type: none"> - ดูแลให้ระบบบำบัดน้ำเสียรวมส่วนกลางของโครงการทุกแห่งเปิดทำงานอยู่ตลอดเวลา 	<ul style="list-style-type: none"> - โครงการได้มีการจัดเจ้าหน้าที่ดูแลให้ระบบบำบัดน้ำเสียรวมส่วนกลางของโครงการทุกแห่งมีการเปิดทำงานอยู่ตลอดเวลา 	<p>ภาพที่ 2-5</p>	-
<ul style="list-style-type: none"> - ต้องมีการติดตามตรวจสอบระบบบำบัดน้ำเสียรวมส่วนกลางของโครงการทุกแห่งให้มีประสิทธิภาพที่ดีอยู่เสมอ โดยจัดให้มีเจ้าหน้าที่ดูแลบำรุงรักษาระบบบำบัดน้ำเสีย 	<ul style="list-style-type: none"> - โครงการได้มีการปฏิบัติตามมาตรการ โดยโครงการได้จัดให้มีเจ้าหน้าที่ดูแล และติดตามตรวจสอบระบบบำบัดน้ำเสียรวมส่วนกลางของโครงการทุกแห่งให้มีประสิทธิภาพที่ดีอยู่เสมอ 	<p>ภาพที่ 2-5</p>	-

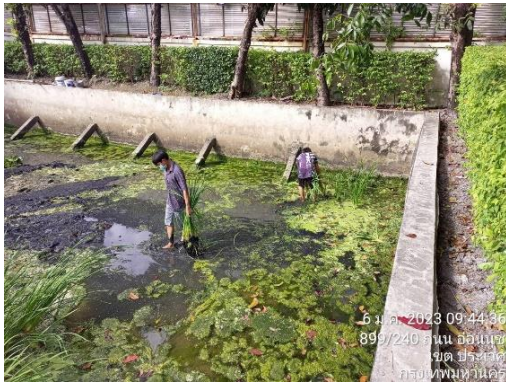
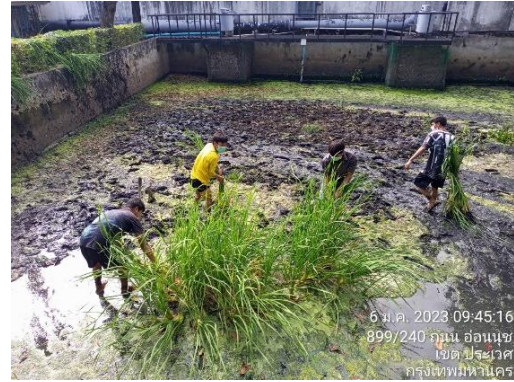
ภาพที่ 2-6 การลอกคลองบ่อหนองน้ำบริเวณระบบบำบัดน้ำเสีย

มาตรการป้องกันและแก้ไขผลกระทบสิ่งแวดล้อม	ผลการปฏิบัติตามมาตรการป้องกันและแก้ไขผลกระทบสิ่งแวดล้อม	รูปภาพและเอกสารอ้างอิง	ปัญหา / อุปสรรคและแนวทางการแก้ไข
<p><u>3.7. การบำบัดน้ำเสีย (ต่อ)</u></p> <ul style="list-style-type: none"> - ก่อนใช้งานระบบบำบัดน้ำเสียรวม ต้องเตรียมให้ระบบบำบัดมีประสิทธิภาพคงที่ก่อน 	<ul style="list-style-type: none"> - โครงการได้ปฏิบัติตามมาตรการ โดยโครงการได้มีการจัดให้มีเจ้าหน้าที่ประจำเพื่อคอยดูแลระบบบำบัดน้ำเสียให้สามารถทำงานได้อย่างมีประสิทธิภาพ ก่อนใช้งานระบบบำบัดน้ำเสียรวมส่วนกลางมีประสิทธิภาพคงที่ก่อนเสมอ 	<p>ภาพที่ 2-5</p>	-
<ul style="list-style-type: none"> - ตรวจสอบการทำงานของระบบบำบัดน้ำเสียของโครงการทั้งระบบบำบัดน้ำเสียขั้นต้น และระบบบำบัดน้ำเสียรวมส่วนกลางทุกแห่งให้มีประสิทธิภาพดีอยู่เสมอ และทำการสูบกากตะกอนในระบบบำบัดน้ำเสียไปกำจัดตามความถี่ที่เหมาะสมตามที่ผู้ออกแบบระบบบำบัดน้ำเสียที่ทางโครงการเลือกใช้ได้ระบุไว้ 	<ul style="list-style-type: none"> - โครงการได้ปฏิบัติตามมาตรการบางส่วน โดยโครงการได้ทำการตรวจสอบการทำงานของระบบบำบัดน้ำเสียของโครงการทั้งระบบบำบัดน้ำเสียขั้นต้น และระบบบำบัดน้ำเสียรวมส่วนกลางทุกแห่งให้มีประสิทธิภาพดีอยู่เสมอ ส่วนการสูบกากตะกอนในระบบบำบัดน้ำเสีย โครงการได้มีการลอกคลองและกำจัดวัชพืชในบ่อหน่วงน้ำบริเวณบ่อบำบัดน้ำเสีย 	<p>ภาพที่ 2-5 และภาพที่ 2-6</p>	-

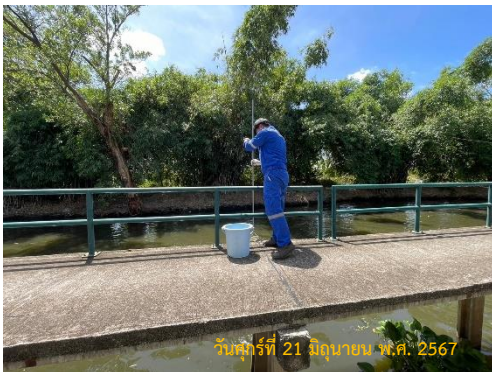
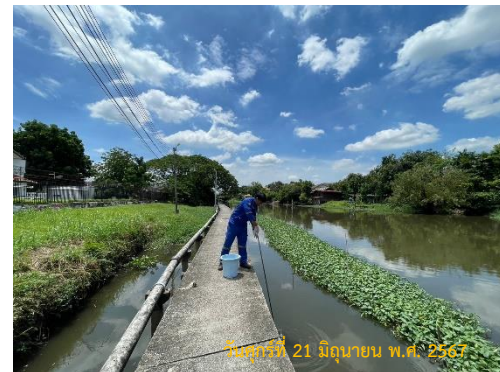
ภาพที่ 2-7 การเก็บตัวอย่างคุณภาพน้ำผิวดิน

1. ทรัพยากรสิ่งแวดล้อมทางกายภาพ (ต่อ)			
1.6 แหล่งน้ำผิวดินและคุณภาพน้ำ (ต่อ) <ul style="list-style-type: none"> - เก็บและวิเคราะห์ตัวอย่างน้ำทิ้ง โดยการเก็บตัวอย่างน้ำในคลอง บริเวณจุดระบายน้ำทิ้งจากโครงการ ซึ่งน้ำทิ้งที่เก็บมาทำการวิเคราะห์ตามดัชนีคุณภาพน้ำ คือ ตรวจวัดมีดังนี้ ความเป็นกรด-ด่าง (pH) ค่าบีโอดี (BOD) ปริมาณของแข็งแขวนลอย (Suspended Solids) สารที่ละลายได้ทั้งหมด (Total Dissolved Solids) ไขมันและน้ำมัน (Grease & Oil) ไนโตรเจนในรูป (TKN) ปริมาณโคลิฟอร์มแบคทีเรียทั้งหมด (Total Coliform Bacteria) และปริมาณโคลิฟอร์ม-แบคทีเรียชนิดพีคัล (Fecal Coliform Bacteria) ด้วยความถี่เดือนละ 1 ครั้ง 	<ul style="list-style-type: none"> - โครงการได้ปฏิบัติตามมาตรการบางส่วน โดยโครงการได้มีการติดตามตรวจสอบคุณภาพน้ำผิวดินบริเวณคลองประเวศบุรีรมย์ และคลองแม่จันทร์ และตรวจสอบคุณภาพน้ำทิ้งบริเวณจุดระบายน้ำทิ้งก่อนปล่อยออกจากโครงการ เดือนละ 1 ครั้ง 	<p>ภาพที่ 2-7 (ภาคผนวกที่ 2) เอกสารแนบที่ 2-1</p>	<p>รายละเอียดตารางที่ 4.1</p>

การเก็บตัวอย่างน้ำผิวดินบริเวณคลองแม่จันทร์

การเก็บตัวอย่างน้ำผิวดินบริเวณคลองประเวศบุรีรมย์

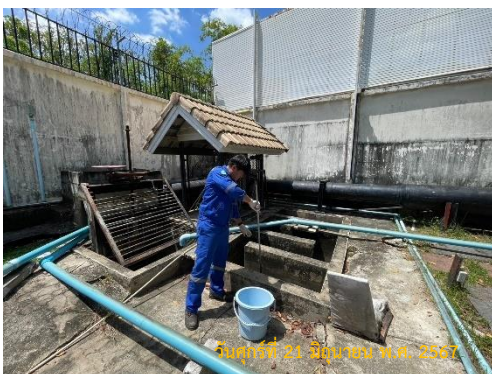
ภาพที่ 2-8 การเก็บตัวอย่างคุณภาพน้ำทิ้ง

มาตรการป้องกันและแก้ไขผลกระทบสิ่งแวดล้อม	ผลการปฏิบัติตามมาตรการป้องกันและแก้ไขผลกระทบสิ่งแวดล้อม	รูปภาพและเอกสารอ้างอิง	ปัญหา / อุปสรรคและแนวทางการแก้ไข
<p><u>3.7. การบำบัดน้ำเสีย (ต่อ)</u></p> <ul style="list-style-type: none"> - จัดให้มีการตรวจสอบคุณภาพน้ำทิ้งของโครงการอย่างสม่ำเสมอ โดยการตรวจวัดในรูปของความเป็นกรด-ด่าง ค่าบีโอดี ปริมาณของแข็งแขวนลอย สารที่ละลายได้ทั้งหมด ไขมันและน้ำมัน ไนโตรเจนในรูปทีเคเอ็น (TKN) โคลิฟอร์มแบคทีเรียทั้งหมด และโคลิฟอร์มแบคทีเรียชนิดฟิคัล 	<ul style="list-style-type: none"> - โครงการได้มีการปฏิบัติตามมาตรการบางส่วน โดยโครงการได้มีการติดตามตรวจสอบคุณภาพน้ำทิ้งเป็นประจำทุกเดือน เดือนละ 1 ครั้ง โดยว่าจ้างบริษัทเอกชนเข้ามาทำการเก็บตัวอย่างน้ำทิ้ง โดยการตรวจวัดพารามิเตอร์ดังนี้ ได้แก่ ความเป็นกรด-ด่าง ค่าบีโอดี ปริมาณของแข็งแขวนลอย สารที่ละลายได้ทั้งหมด ไขมันและน้ำมัน ไนโตรเจนในรูปทีเคเอ็น (TKN) โคลิฟอร์มแบคทีเรียทั้งหมด และโคลิฟอร์มแบคทีเรียชนิดฟิคัล 	<p>ภาพที่ 2-8 (ภาคผนวกที่ 2) เอกสารแนบที่ 2-2</p>	<p>รายละเอียดตารางที่ 4.1</p>

การเก็บตัวอย่างน้ำทิ้งหลังการบำบัด
บริเวณจุดก่อนปล่อยออกคลองคลองแม่จันทร์

การเก็บตัวอย่างน้ำทิ้งหลังการบำบัด
บริเวณจุดก่อนปล่อยออกคลองประเวศบุรีรมย์

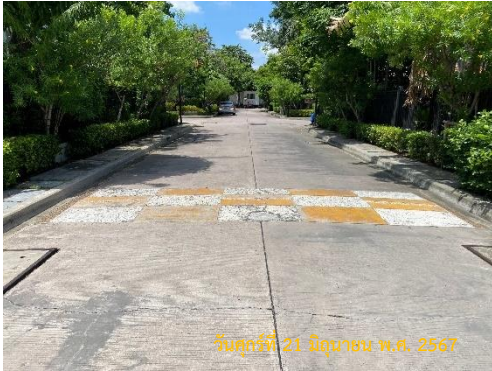
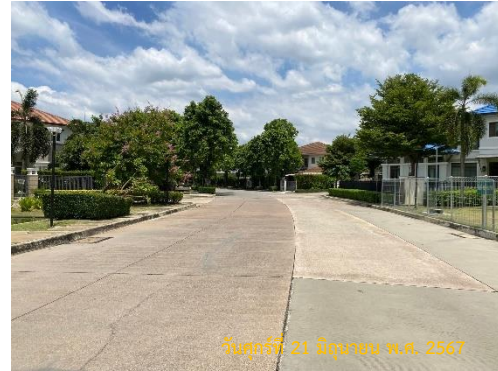
ภาพที่ 2-11 สภาพถนนภายในโครงการ

3. คุณค่าการใช้ประโยชน์ของมนุษย์ (ต่อ)			
3.2. การคมนาคมขนส่ง (ต่อ)			
- ตรวจสอบสภาพถนนภายในโครงการอย่างสม่ำเสมอ หากพบว่ามีสภาพชำรุดต้องรีบซ่อมแซม	- โครงการได้ปฏิบัติตามมาตรการ โดยโครงการได้มีการตรวจสอบสภาพถนนในพื้นที่โครงการอย่างสม่ำเสมอ ซึ่งหากพบว่ามีสภาพชำรุดหรือทรุดโทรมก็จะทำการซ่อมแซมโดยทันที	ภาพที่ 2-11	-

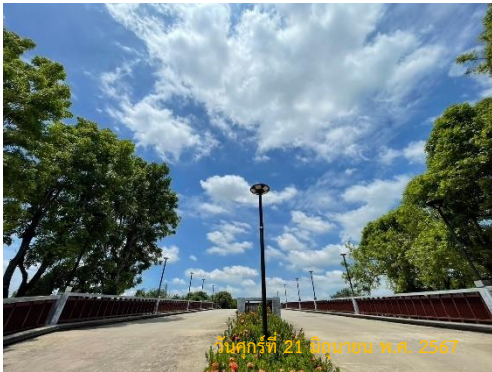
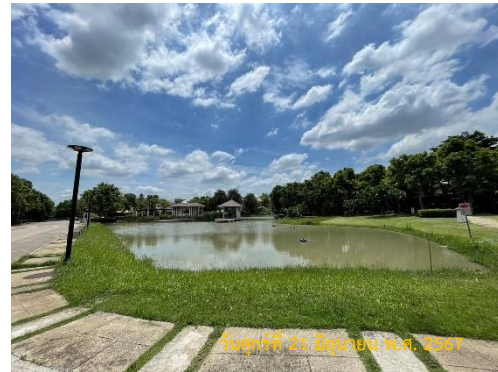
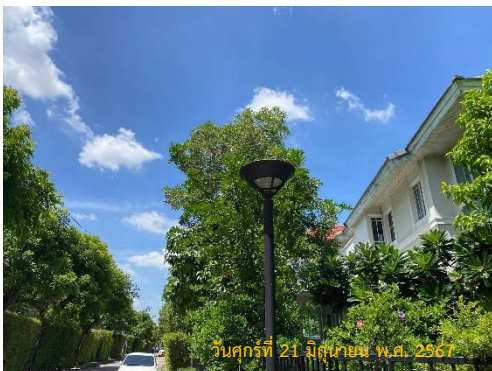
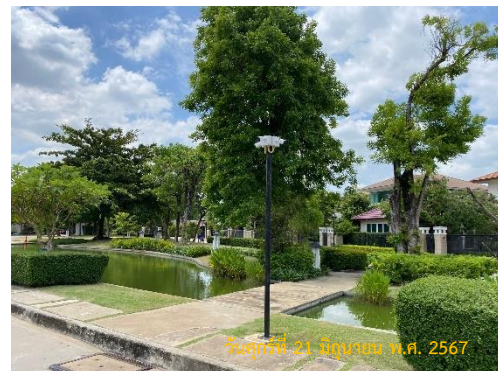
ภาพที่ 2-12 ไฟส่องสว่างภายในโครงการ

- จัดให้มีไฟส่องสว่างอย่างเพียงพอโดยเฉพาะในเวลากลางคืนทั้งภายในโครงการและบริเวณแนวรั้วเป็นระยะ ๆ เพื่อให้เกิดความปลอดภัยต่อการสัญจรตามทางเดินเท้าที่อยู่ริมคลอง	- โครงการได้ปฏิบัติตามมาตรการ โครงการได้จัดให้มีไฟฟ้าส่องสว่างบริเวณริมถนน ทางเท้า สวนสาธารณะ โดยเฉพาะบริเวณแนวรั้วเป็นระยะ ๆ เพื่อให้แสงสว่างแก่ผู้ที่สัญจรตามทางเท้าที่อยู่ริมคลอง	ภาพที่ 2-12	-

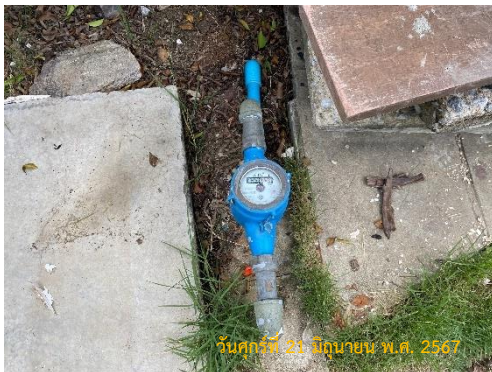
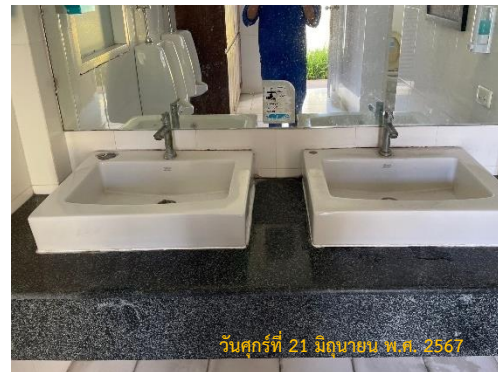
ภาพที่ 2-14 มิเตอร์น้ำภายในโครงการ

3. คุณค่าการใช้ประโยชน์ของมนุษย์ (ต่อ)			
3.3. การใช้น้ำ - ตรวจสอบสภาพท่อประปาและดูแลให้อยู่ในสภาพดีอยู่เสมอ และรีบซ่อมแซมหากมีการรั่วหรือชำรุด	- โครงการได้ปฏิบัติตามมาตรการ โดยโครงการได้จัดให้มีเจ้าหน้าที่คอยตรวจสอบและดูแลระบบสาธารณูปโภคต่าง ๆ ภายในพื้นที่โครงการอย่างสม่ำเสมอ โดยมีการจดบันทึกอย่างสม่ำเสมอ หากพบว่ามีอาการรั่วหรือชำรุดจะรีบดำเนินการซ่อมแซมโดยทันที	ภาพที่ 2-14 และ (ภาคผนวกที่ 2) เอกสารแนบที่ 2-4	-

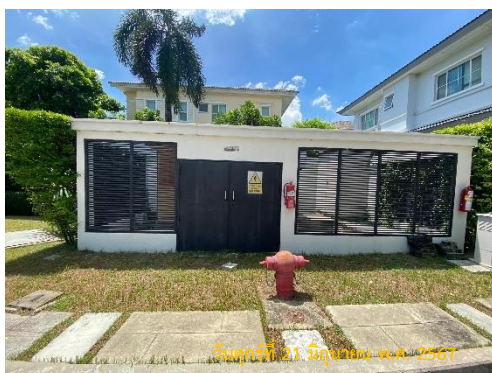
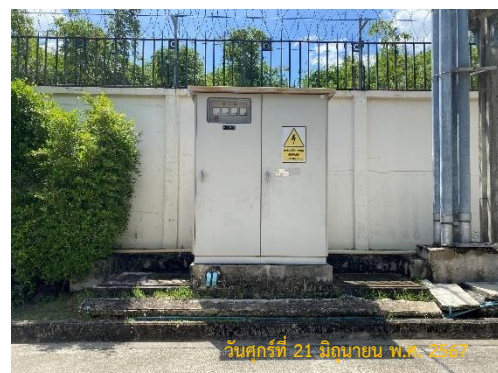
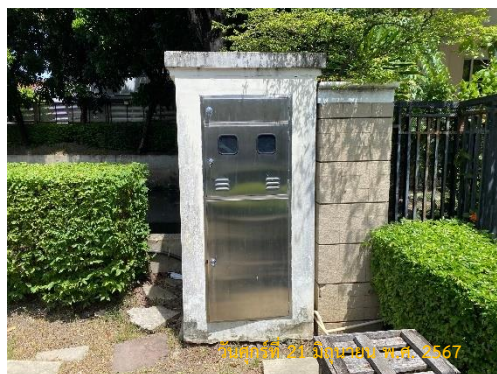
ภาพที่ 2-16 ระบบไฟฟ้าภายในโครงการ

3. คุณค่าการใช้ประโยชน์ของมนุษย์ (ต่อ)			
3.4. การใช้ไฟฟ้า - ตรวจสอบระบบไฟฟ้าภายในโครงการให้อยู่ในสภาพดีอยู่เสมอ และรีบซ่อมแซมหากมีสภาพชำรุด	- โครงการได้ปฏิบัติตามมาตรการ โดยโครงการได้จัดให้มีเจ้าหน้าที่คอยตรวจสอบและดูแลระบบสาธารณูปโภคต่าง ๆ ภายในพื้นที่โครงการอย่างสม่ำเสมอ ระบบไฟฟ้าในพื้นที่โครงการ ได้แก่ บ่อบำบัด สวนสาธารณะ สำนักงานนิติ สโมสร และพื้นที่น้ำพุหน้าหมู่บ้าน ได้มีการจัดบันทึกและตรวจเช็คไฟฟ้าเป็นประจำทุกเดือน ซึ่งหากพบว่าการชำรุด โครงการมีการแจ้งให้หน่วยงานที่เกี่ยวข้องเข้ามาดำเนินการซ่อมแซมโดยทันที เนื่องจากระบบไฟฟ้าเป็นระบบใต้ดินทั้งหมด ซึ่งจะมีห้อง main ไฟฟ้าแรงสูงภายในโครงการ ดังนั้นจึงต้องมีเจ้าหน้าที่เข้ามาดูแลและติดตามตรวจสอบอย่างสม่ำเสมอ	ภาพที่ 2-16 และ (ภาคผนวกที่ 2) เอกสารแนบที่ 2-5	-

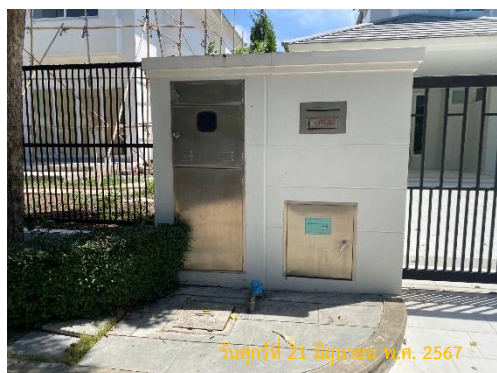
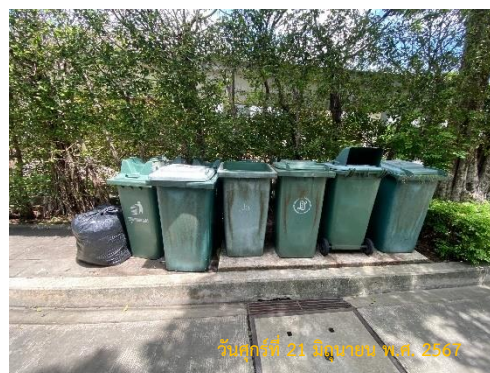
ภาพที่ 2-18 ถังรองรับขยะมูลฝอยภายในโครงการ

3. คุณค่าการใช้ประโยชน์ของมนุษย์ (ต่อ)			
<u>3.5. การสื่อสาร</u>	-	-	-
<u>3.6. การจัดการมูลฝอยและสิ่งปฏิกูล</u> - จัดให้มีถังรองรับมูลฝอยสำหรับบ้านพักอาศัยแต่ละหลัง โดยเป็นช่องพักขยะแบบติดรั้วบ้านแต่ละหลัง มีฝาปิดมิดชิด และมีช่องเปิดอยู่ด้านนอกรั้วรวมถึงมีสัญลักษณ์ติดว่า "ขยะเปียก" และ "ขยะแห้ง" เพื่อให้เจ้าหน้าที่เข้ามาทำการเก็บขยะมูลฝอย สำหรับแปลงที่ดินโรงเรียนอนุบาลสมิสร และสำนักงานนิติบุคคลหมู่บ้านจัดสรรนั้นทางโครงการจะจัดเตรียมถังรองรับมูลฝอย สำหรับแต่ละแปลงที่ดินไว้อย่างเพียงพอ	- โครงการได้ปฏิบัติตามมาตรการ โดยโครงการได้จัดให้มีช่องพักขยะสำหรับบ้านพักอาศัยแต่ละหลังบริเวณรั้วหน้าบ้าน ซึ่งช่องดังกล่าวมีฝาปิดมิดชิด และมีช่องเปิดอยู่ด้านนอกรั้ว เพื่อให้เจ้าหน้าที่เข้ามาดำเนินการเก็บขนอย่างสะดวก โดยไม่ได้มีการทำสัญลักษณ์ติดไว้ว่าเป็น ขยะเปียก หรือขยะแห้ง เนื่องจากเจ้าหน้าที่โครงการได้ประชาสัมพันธ์ให้ผู้พักอาศัยคัดแยกขยะด้วยถุงดำทุกครั้งก่อนที่จะนำขยะมาใส่ในช่องพักขยะบริเวณหน้าบ้าน นอกจากนี้โครงการยังได้จัดให้มีการคัดแยกขยะบริเวณอาคารสโมสร อาคารสำนักงานนิติบุคคล โดยจัดวางถังขยะไว้บริเวณดังกล่าว เพื่อความสะดวกในการเก็บขนนำไปกำจัดต่อไป	ภาพที่ 2-18	-

- ตรวจสอบสภาพถังรองรับมูลฝอยให้อยู่ในสภาพที่ดีอยู่เสมอ และหากมีสภาพชำรุดหรือใช้การไม่ได้ต้องเปลี่ยนถังรองรับมูลฝอยใบใหม่แทนทันที	- โครงการได้ปฏิบัติตามมาตรการ โดยโครงการได้จัดให้มีเจ้าหน้าที่คอยตรวจสอบและดูแลระบบสาธารณูปโภคต่าง ๆ ภายในพื้นที่โครงการอย่างสม่ำเสมอ หากมีสภาพชำรุดหรือใช้การไม่ได้โครงการจะเปลี่ยนถังรองรับมูลฝอยใบใหม่แทนทันที	ภาพที่ 2-18	-

ถังขยะบ้านพักอาศัย

ถังขยะบริเวณพื้นที่ส่วนกลางภายในโครงการ

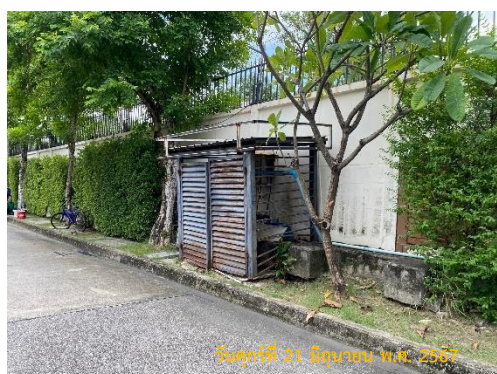
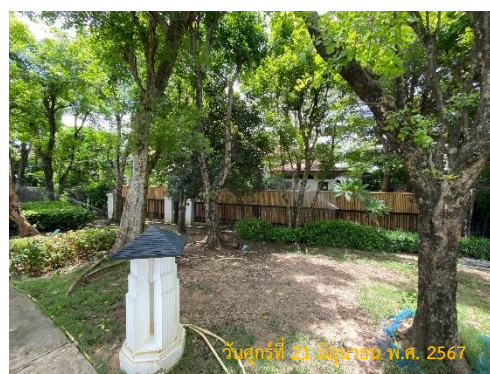
ภาพที่ 2-19 การสูบน้ำจากคลองแม่จันทร์มาใช้ในการรดน้ำต้นไม้ภายในโครงการ

<ul style="list-style-type: none"> - ทางโครงการควรมีการนำน้ำทิ้งที่ผ่านการบำบัดจากระบบบำบัดบางส่วนกลับมาใช้รดน้ำต้นไม้ภายในพื้นที่สีเขียวของโครงการ ส่วนน้ำทิ้งที่ผ่านการบำบัดที่เหลือทางโครงการจะระบายลงสู่คลองที่อยู่ใกล้เคียง 	<ul style="list-style-type: none"> - โครงการได้มีการปฏิบัติตามมาตรการบางส่วน โดยทางโครงการไม่ได้มีการนำน้ำทิ้งที่ผ่านการบำบัดจากระบบบำบัดกลับมาใช้รดน้ำต้นไม้และพื้นที่สีเขียวภายในโครงการ เนื่องจากน้ำทิ้งที่ผ่านการบำบัดมีปริมาณไม่เพียงพอ จึงต้องทำการสูบน้ำในลำคลองแม่จันทร์กลับมาใช้ทดแทน และมีการติดตั้งเครื่องสูบน้ำ และติดตั้งสปริงเกอร์เพื่อทำการรดน้ำต้นไม้ในพื้นที่สีเขียวภายในโครงการ 	<p>ภาพที่ 2-19</p>	<p>รายละเอียดตารางที่ 4.1</p>

เครื่องสูบน้ำ

สปริงเกอร์เพื่อทำการรดน้ำต้นไม้ในพื้นที่สีเขียวภายในโครงการ

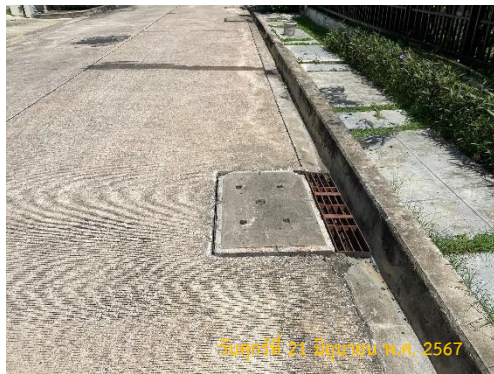
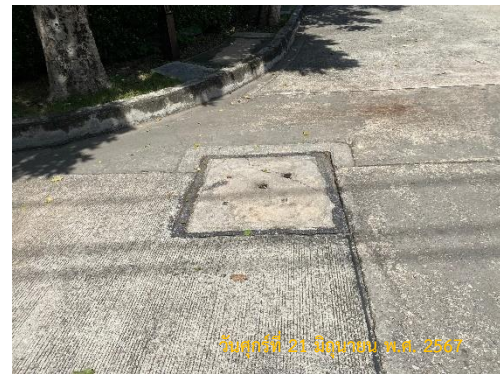
ภาพที่ 2-21 ท่อระบายน้ำ

มาตรการป้องกันและแก้ไขผลกระทบสิ่งแวดล้อม	ผลการปฏิบัติตามมาตรการป้องกันและแก้ไขผลกระทบสิ่งแวดล้อม	รูปภาพและเอกสารอ้างอิง	ปัญหา / อุปสรรคและแนวทางการแก้ไข
<p><u>3.8. การระบายน้ำและการป้องกันน้ำท่วม</u></p> <ul style="list-style-type: none"> - จัดสร้างบ่อหน่วงน้ำและวางระบายน้ำรอบโครงการเพื่อชะลอปริมาณน้ำฝนแล้วระบายออกจากโครงการด้วยอัตราการระบายน้ำที่ไม่เกินอัตราการระบายน้ำสูงสุดเดิมก่อนมีการพัฒนาโครงการ โดยการควบคุมด้วยประตูระบายน้ำ 	<ul style="list-style-type: none"> - โครงการได้มีการปฏิบัติตามมาตรการ โดยโครงการได้มีการสร้างบ่อหน่วงน้ำ และวางระบายน้ำ โดยรอบพื้นที่โครงการเพื่อชะลอปริมาณน้ำฝนแล้วระบายออกจากพื้นที่โครงการด้วยอัตราการระบายน้ำที่ไม่เกินอัตราการระบายน้ำสูงสุดเดิมก่อนมีการพัฒนาโครงการ โดยมีประตูระบายน้ำซึ่งจะคอยควบคุมปริมาณน้ำไม่ให้เกิดการระบายเกินอัตราการระบายน้ำสูงสุดก่อนมีการพัฒนาโครงการ 	<p>ภาพที่ 2-20</p>	-
<ul style="list-style-type: none"> - ระมัดระวังมิให้เศษมูลฝอยตกลงไปในท่อระบายน้ำของโครงการ และคลองที่อยู่ใกล้เคียง ซึ่งจะทำให้เกิดการกีดขวางทางน้ำไหลและน้ำเน่าเสีย 	<ul style="list-style-type: none"> - โครงการได้ปฏิบัติตามมาตรการ โดยโครงการได้มีการระมัดระวัง และคอยดูแล ไม่ให้เศษขยะมูลฝอยตกลงไปในท่อระบายน้ำของโครงการ เพื่อป้องกันการกีดขวางทางน้ำไหล และป้องกันการเน่าเสียของน้ำ 	<p>ภาพที่ 2-21</p>	-

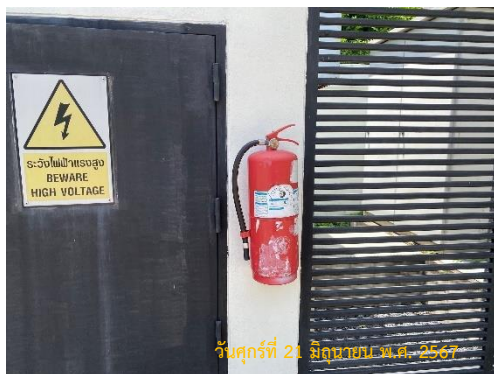
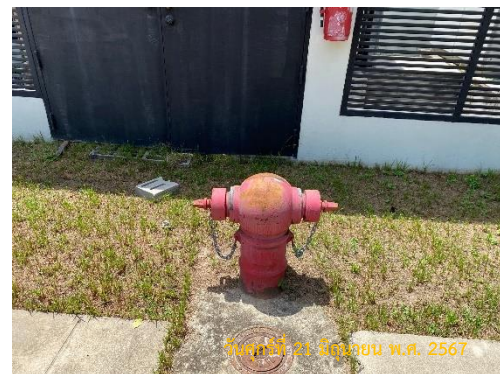
ภาพที่ 2-22 อุปกรณ์ป้องกันอัคคีภัยเบื้องต้น

<ul style="list-style-type: none"> - ตรวจสอบอุปกรณ์ป้องกันอัคคีภัยต่างๆ อยู่เสมออย่างน้อยเดือนละ 1 ครั้ง (หรือตามความเหมาะสม) 	<ul style="list-style-type: none"> - โครงการได้ปฏิบัติตามมาตรการ โดยโครงการได้จัดเจ้าหน้าที่เข้ามาคอยดูแล และตรวจสอบอุปกรณ์อัคคีภัยอย่างสม่ำเสมอ 	ภาพที่ 2-22 และ 2-23 (ภาคผนวกที่ 2) เอกสารแนบที่ 2-7	-

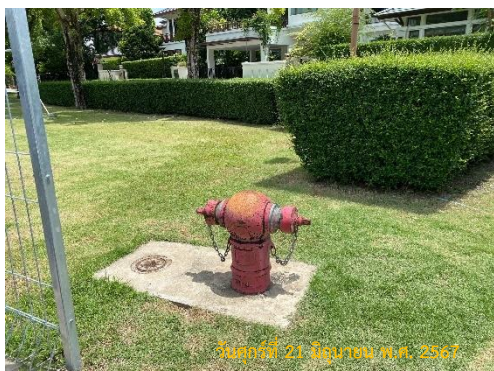
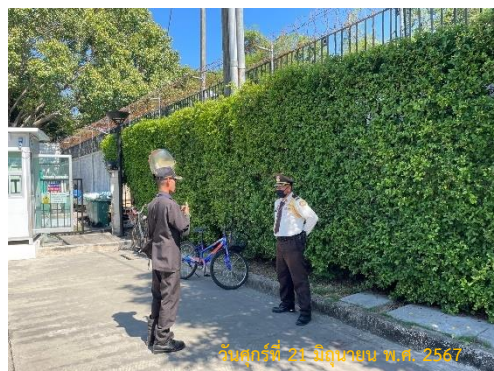
ภาพที่ 2-23 หัวจ่ายน้ำดับเพลิง

<ul style="list-style-type: none"> - จัดเตรียมระบบป้องกันอัคคีภัยไว้ภายในโครงการ ซึ่งได้แก่ ระบบที่ใช้น้ำดับเพลิงโดยจะติดตั้งหัวจ่ายน้ำดับเพลิงกระจายอยู่เป็นระยะตามแนวนอนภายในโครงการ 	<ul style="list-style-type: none"> - โครงการได้ปฏิบัติตามมาตรการ โดยโครงการได้จัดให้มีระบบป้องกันอัคคีภัยไว้ในพื้นที่โครงการ โดยมีการติดตั้งหัวจ่ายน้ำดับเพลิงกระจายอยู่เป็นระยะตามแนวนอนภายในโครงการ และติดตั้งถังดับเพลิงกระจายรอบพื้นที่โครงการ 	ภาพที่ 2-23	-

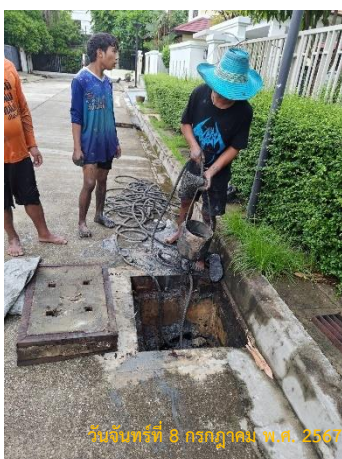
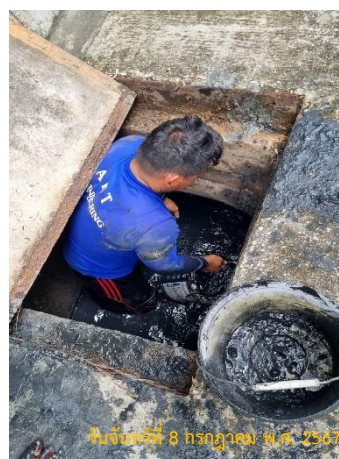
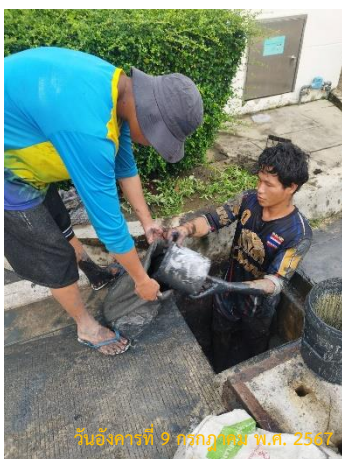
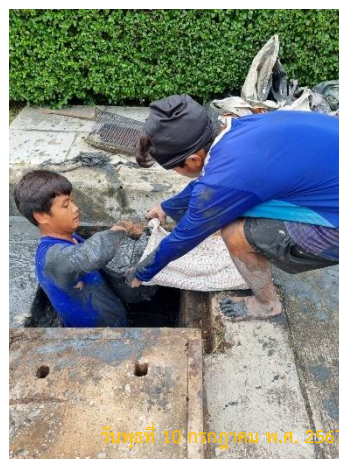
ภาพที่ 2-25 การขุดลอกท่อระบายน้ำของโครงการ

<ul style="list-style-type: none"> - ขุดลอกท่อระบายน้ำของโครงการอย่างสม่ำเสมอ ปีละ 1 ครั้ง (หรือตามความเหมาะสม) 	<ul style="list-style-type: none"> - โครงการได้ปฏิบัติตามมาตรการ โดยทางโครงการได้ดำเนินการขุดลอกท่อระบายน้ำ เพื่อไม่ให้เศษตะกอนกีดขวางทางน้ำไหล และป้องกันน้ำท่วม 	<p>ภาพที่ 2-25</p>	-
