บทที่ 3

ผลการปฏิบัติตามมาตรการ
ติดตามตรวจสอบผลกระทบ
สิ่งแวดล้อม

ตามที่นิติบุคคลอาคารชุด นิซ โมโน แจ้งวัฒนะ เฟส 1 ได้ดำเนินการปฏิบัติตามมาตรการติดตามตรวจสอบผลกระทบสิ่งแวดล้อมที่เสนอในรายงานการประเมินผลกระทบสิ่งแวดล้อม (EIA) โดยผลการสำรวจสภาพโครงการ ร่วมกับการสัมภาษณ์เจ้าหน้าที่โครงการ ดังแสดงรายละเอียดในตารางที่ 3

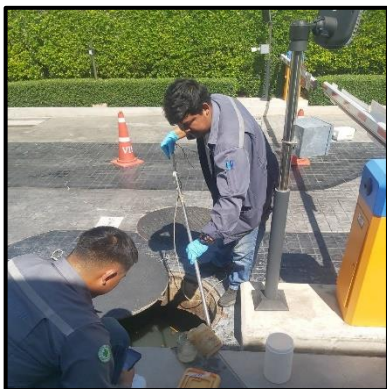
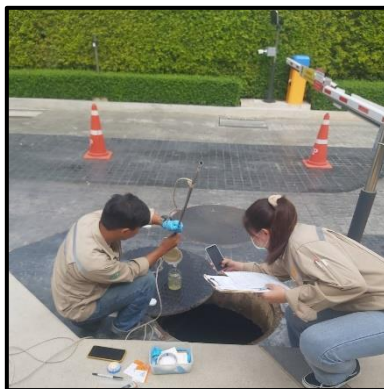
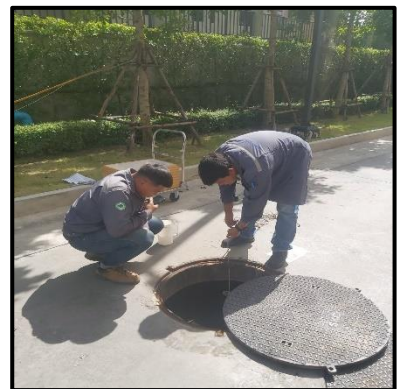
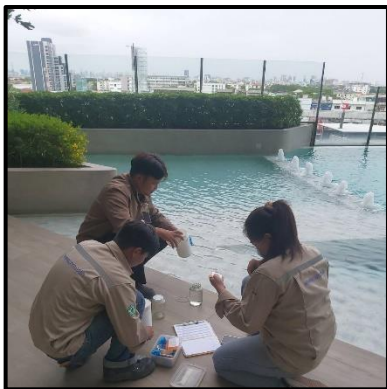
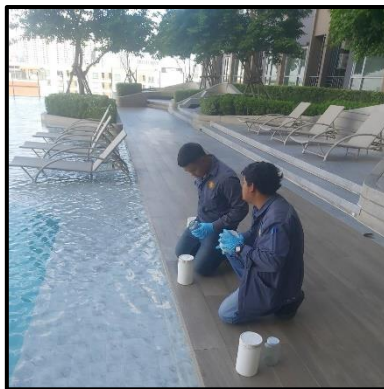
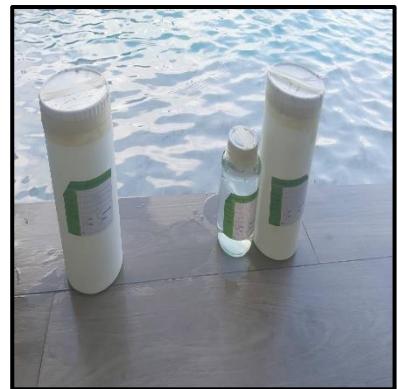
การตรวจวัดคุณภาพน้ำทิ้ง ทำการเก็บตัวอย่างคุณภาพน้ำ 2 จุด ได้แก่ จุดรวบรวมน้ำเสียเข้าระบบบำบัดน้ำเสียจำนวน 1 จุด และบ่อกักน้ำสุดท้ายของระบบก่อนระบายลงสู่ระบบระบายน้ำบนถนนสาธารณะจำนวน 1 จุด เดือนละ 1 ครั้ง

การตรวจวัดคุณภาพน้ำในสระว่ายน้ำ ทำการเก็บตัวอย่างคุณภาพน้ำ 2 จุด ได้แก่ น้ำในสระว่ายน้ำที่บริเวณผิวน้ำ จำนวน 1 จุด และน้ำในสระว่ายน้ำที่ความลึกกึ่งกลางสระ จำนวน 1 จุด เดือนละ 1 ครั้ง

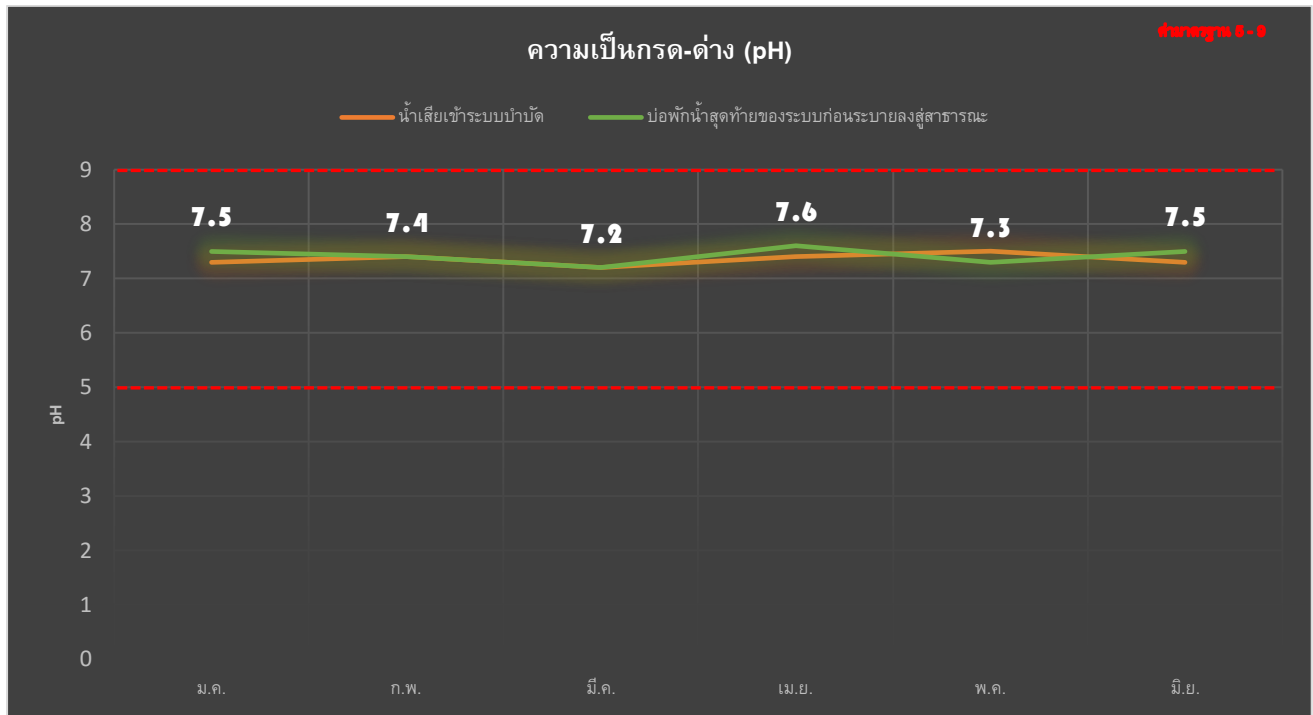
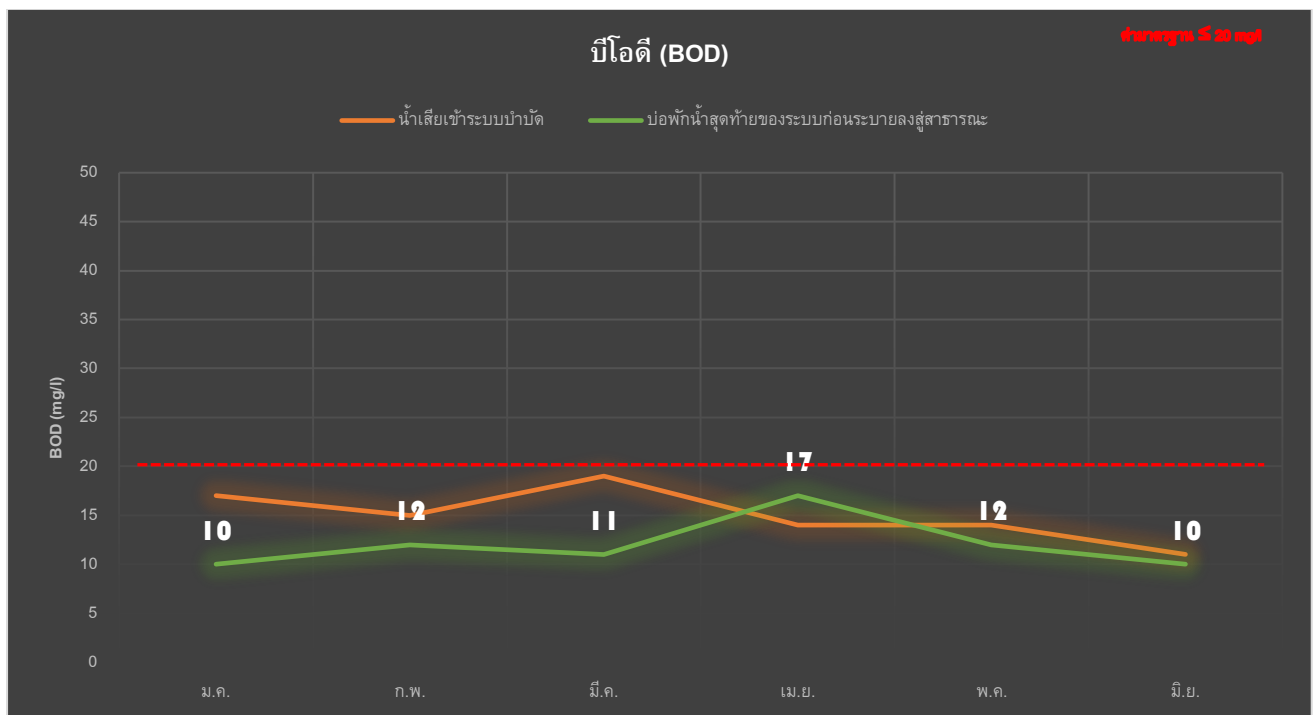
โครงการ นิช โมโน แอ่งวัฒนธรรม เฟส 1 ของ นิติบุคคลอาคารชุด นิช โมโน แอ่งวัฒนธรรม เฟส 1
 จัดทำรายงานโดย บริษัท เซ็น เอกซ์ พร็อพเพอร์ตี้ แมเนจเม้นท์ จำกัด
 ระหว่างเดือน มกราคม - มิถุนายน พ.ศ. 2567
 ตำแหน่งที่ตรวจวัด จุลรวมรวมน้ำเสียก่อนเข้าระบบบำบัดน้ำเสีย
 ตำแหน่งพิกัด UTM ของสถานี $x = 667063.89$ $y = 1537100.04$ 47P

ดัชนีคุณภาพน้ำทิ้ง	หน่วย	ผลการตรวจวัด ^(๑)						ค่ามาตรฐาน ^(๒)	เกณฑ์กำหนดใน รายงานฯ ^(๓)
		17 ม.ค.	5 ก.พ.	7 มี.ค.	6 เม.ย.	8 พ.ค.	10 มิ.ย.		
pH	-	7.3	7.4	7.2	7.4	7.5	7.3	5-9	
BOD	mg/l	17	15	19	14	14	11	≤ 20	
SS	mg/l	7	15	21	9	20	11	≤ 30	
TDS	mg/l	497	495	532	410	830	643	≤ 500	
Sulfide	mg/l	ND.	ND.	ND.	ND.	ND.	ND.	≤ 1.0	
TKN	mg/l	66	64	56	26	21	16	≤ 35	
Oil & Grease	mg/l	ND.	7.1	ND.	< 3.0	ND.	ND.	≤ 20

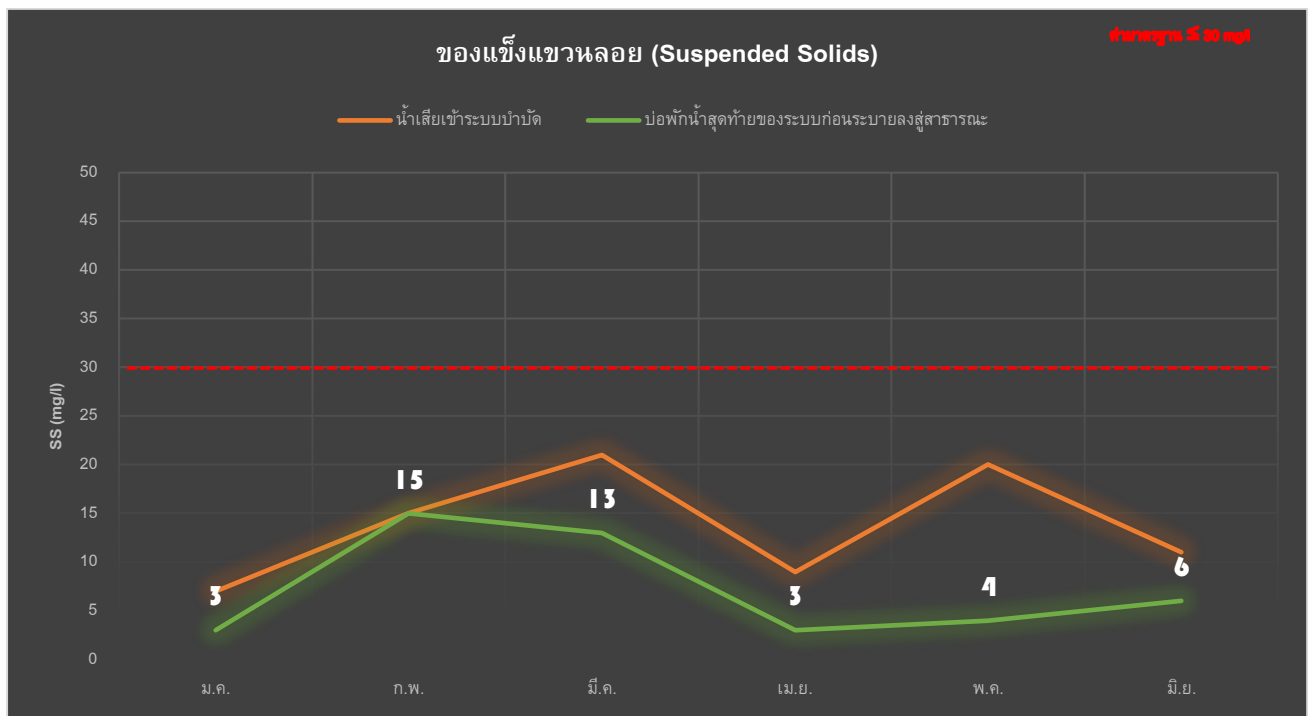
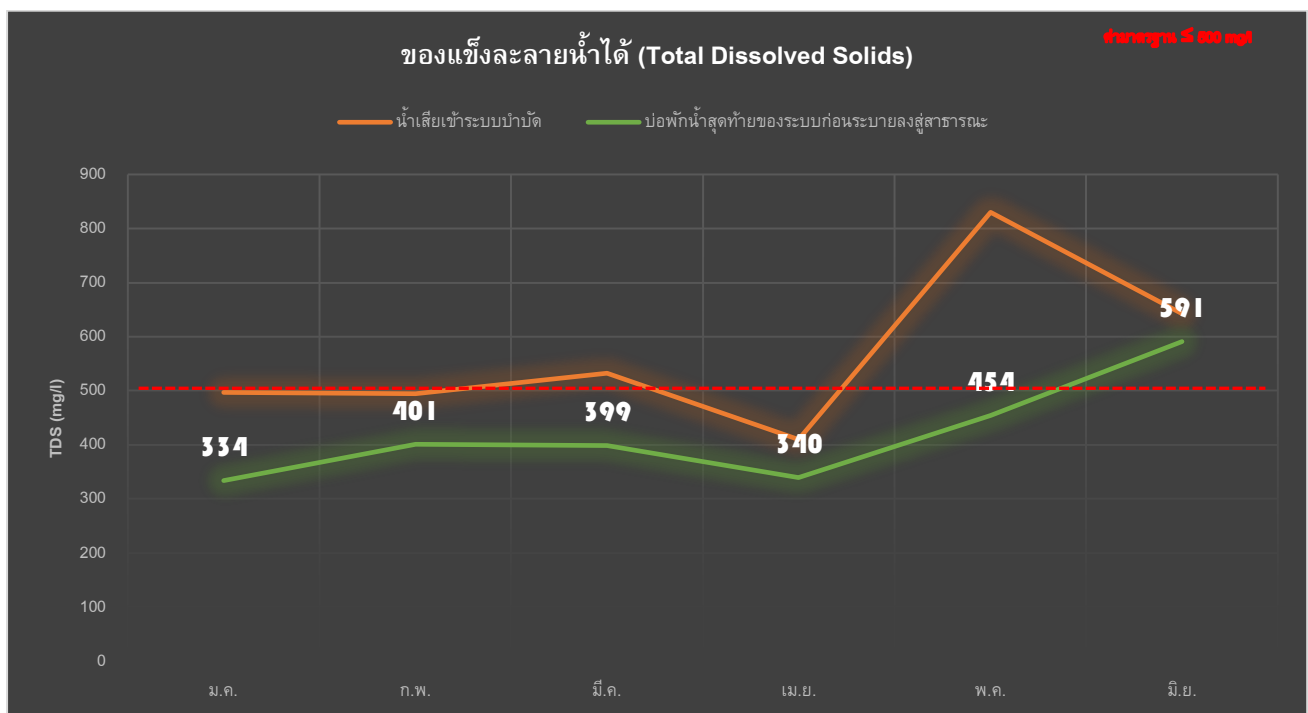
โครงการ นิช โมโน แอ่งวัฒนะ เฟส 1 ของ นิติบุคคลอาคารชุด นิช โมโน แอ่งวัฒนะ เฟส 1
 จัดทำรายงานโดย บริษัท เซ็น เอกซ์ พร็อพเพอร์ตี้ แมเนจเม้นท์ จำกัด
 ระหว่างเดือน มกราคม - มิถุนายน พ.ศ. 2567
 ตำแหน่งที่ตรวจวัด บ่อพักน้ำสุดท้ายของระบบก่อนระบายลงสู่ระบบระบายน้ำบนถนนสาธารณะ
 ตำแหน่งพิกัด UTM ของสถานี $x = 667063.89$ $y = 1537100.04$ 47P

ดัชนีคุณภาพน้ำทิ้ง	หน่วย	ผลการตรวจวัด ^(๑)						ค่ามาตรฐาน ^(๒)	เกณฑ์กำหนดใน รายงานฯ ^(๓)
		17 ม.ค.	5 ก.พ.	7 มี.ค.	6 เม.ย.	8 พ.ค.	10 มิ.ย.		
pH	-	7.5	7.4	7.2	7.6	7.3	7.5	5-9	
BOD	mg/l	10	12	11	17	12	10	≤ 20	
SS	mg/l	< 3	15	13	3	4	6	≤ 30	
TDS	mg/l	334	401	399	340	454	591	≤ 500	
Sulfide	mg/l	ND.	ND.	ND.	ND.	ND.	ND.	≤ 1.0	
TKN	mg/l	24	24	21	22	17	11	≤ 35	
Oil & Grease	ml/l/hr	ND.	< 3.0	ND.	ND.	ND.	ND.	≤ 20
