บทที่ 3

ผลการปฏิบัติตามมาตรการ
ติดตามตรวจสอบผลกระทบ
สิ่งแวดล้อม

ตารางที่ 3 แบบรายงานผลการปฏิบัติตามมาตรการติดตามตรวจสอบผลกระทบสิ่งแวดล้อมของโครงการนิช โมโน เมกะ สเตจ บางนา

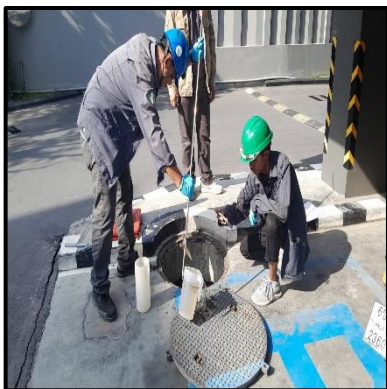
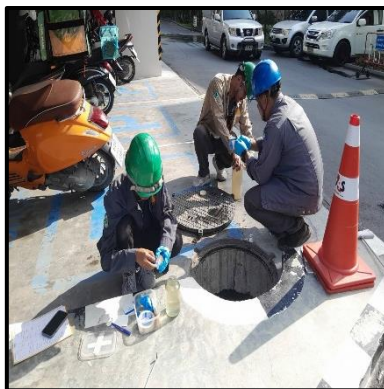
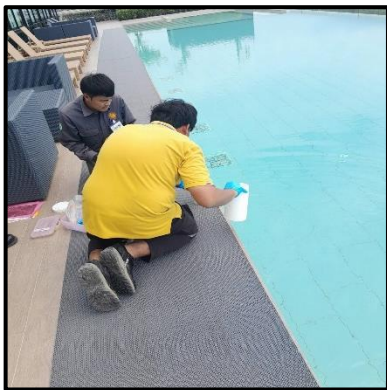
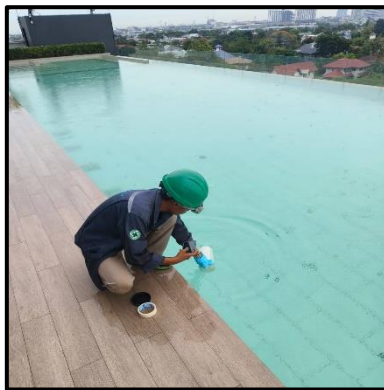
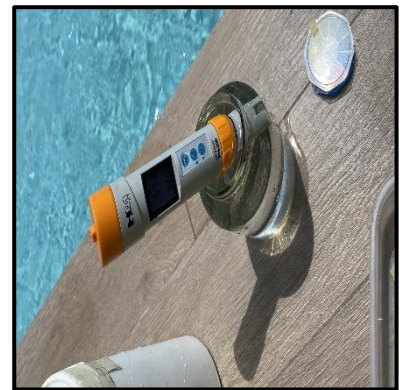
การตรวจวัดคุณภาพน้ำทิ้ง ทำการเก็บตัวอย่างคุณภาพน้ำ 2 จุด ได้แก่ จุดรวบรวมน้ำเสียเข้าระบบบำบัดน้ำเสียจำนวน 1 จุด และบ่อกักน้ำสุดท้ายของระบบก่อนระบายลงสู่ระบบระบายน้ำบนถนนสาธารณะจำนวน 1 จุด เดือนละ 1 ครั้ง

การตรวจวัดคุณภาพน้ำในสระว่ายน้ำ ทำการเก็บตัวอย่างคุณภาพน้ำ 2 จุด ได้แก่ น้ำในสระว่ายน้ำที่บริเวณฝัวน้ำ จำนวน 1 จุด และน้ำในสระว่ายน้ำที่ความลึกกึ่งกลางสระ จำนวน 1 จุด เดือนละ 1 ครั้ง
