บทที่ 3

ผลการปฏิบัติตามมาตรการ
ติดตามตรวจสอบผลกระทบ
สิ่งแวดล้อม

ตารางที่ 3 แบบรายงานผลการปฏิบัติตามมาตรการติดตามตรวจสอบผลกระทบสิ่งแวดล้อมของโครงการนิช ไอดี แอท ปากเกร็ด สเตชั่น

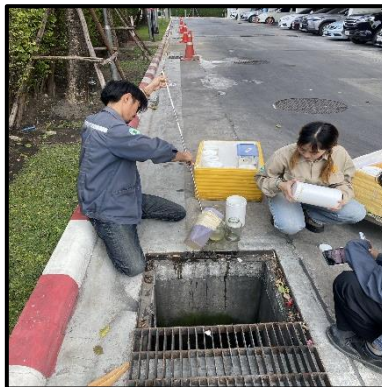
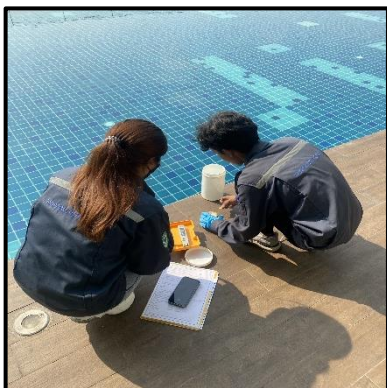
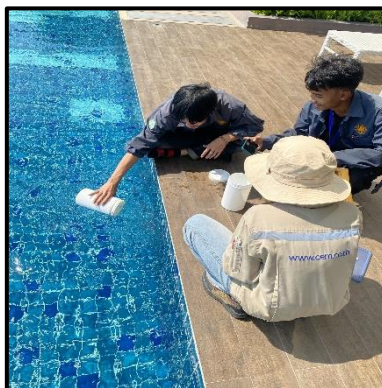
การตรวจวัดคุณภาพน้ำทั้ง ทำการเก็บตัวอย่างคุณภาพน้ำ 7 จุด ได้แก่ จุดรวบรวมน้ำเสียเข้าระบบบำบัดน้ำเสียจำนวน 3 จุด จุดระบายน้ำออกจากระบบบำบัดน้ำเสียจำนวน 3 จุด และบ่อกักน้ำสุดท้ายของระบบก่อนระบายลงสู่ระบบระบายน้ำบนถนนสาธารณะจำนวน 1 จุด เดือนละ 1 ครั้ง

การตรวจวัดคุณภาพน้ำในสระว่ายน้ำ ทำการเก็บตัวอย่างคุณภาพน้ำ 1 จุด ได้แก่ บริเวณสระว่ายน้ำ จำนวน 1 จุด เดือนละ 1 ครั้ง
