# บทที่ 3

ผลการปฏิบัติตามมาตรการ  
ติดตามตรวจสอบผลกระทบ  
สิ่งแวดล้อม

## ผลการปฏิบัติตามมาตรการติดตามตรวจสอบผลกระทบสิ่งแวดล้อม

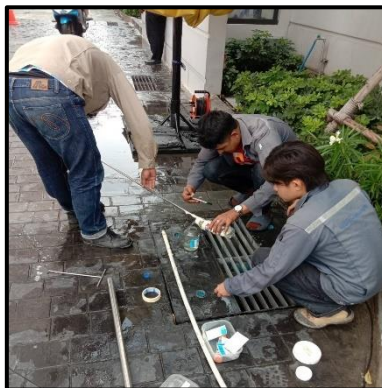
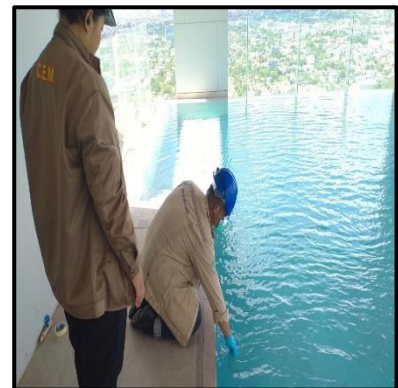
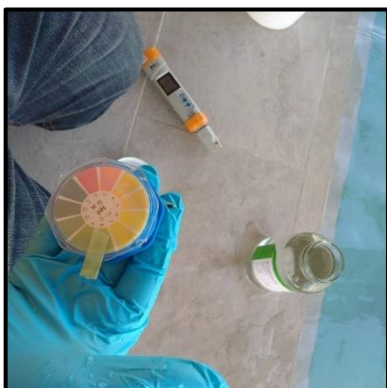
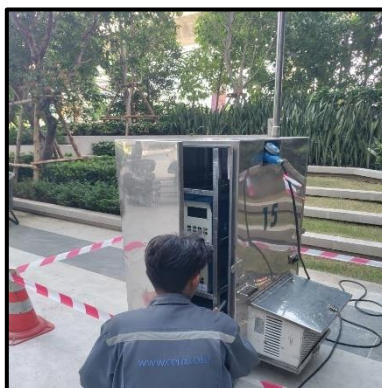
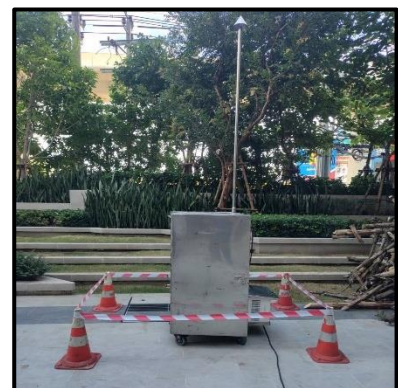
การตรวจวัดคุณภาพน้ำทิ้ง ทำการเก็บตัวอย่างคุณภาพน้ำ 3 จุด ได้แก่ จุดรวบรวมน้ำเสียเข้าระบบบำบัดน้ำเสีย(บ่อเกอะที่ 2) จำนวน 1 จุด จุดรวบรวมน้ำเสียหลังออกจากระบบบำบัดน้ำเสีย(บ่อกักน้ำใส) จำนวน 1 จุด และบ่อกักน้ำสุดท้ายของระบบก่อนระบายลงสู่ระบบระบายน้ำบนถนนสาธารณะจำนวน 1 จุด เดือนละ 1 ครั้ง

การตรวจวัดคุณภาพน้ำในสระว่ายน้ำ ทำการเก็บตัวอย่างคุณภาพน้ำ 2 จุด ได้แก่ น้ำในสระว่ายน้ำที่บริเวณฝั้วน้ำ จำนวน 1 จุด และน้ำในสระว่ายน้ำที่ความลึกกึ่งกลางสระ จำนวน 1 จุด เดือนละ 1 ครั้ง

การตรวจวัดคุณภาพอากาศ ทำการเก็บตัวอย่างคุณภาพอากาศ 1 จุด ได้แก่ บริเวณพื้นที่ภายในโครงการ จำนวน 1 จุด เดือนละ 1 ครั้ง
