บทที่ 1

บทนำ

1.1 ความเป็นมาของโครงการ

โครงการติดตามตรวจสอบคุณภาพสิ่งแวดล้อมในช่วงระยะเวลาการดำเนินโครงการของระบบขนส่งมวลชนกรุงเทพมหานคร ในครั้งนี้ เป็นการดำเนินการของ มหาวิทยาลัยเกษตรศาสตร์

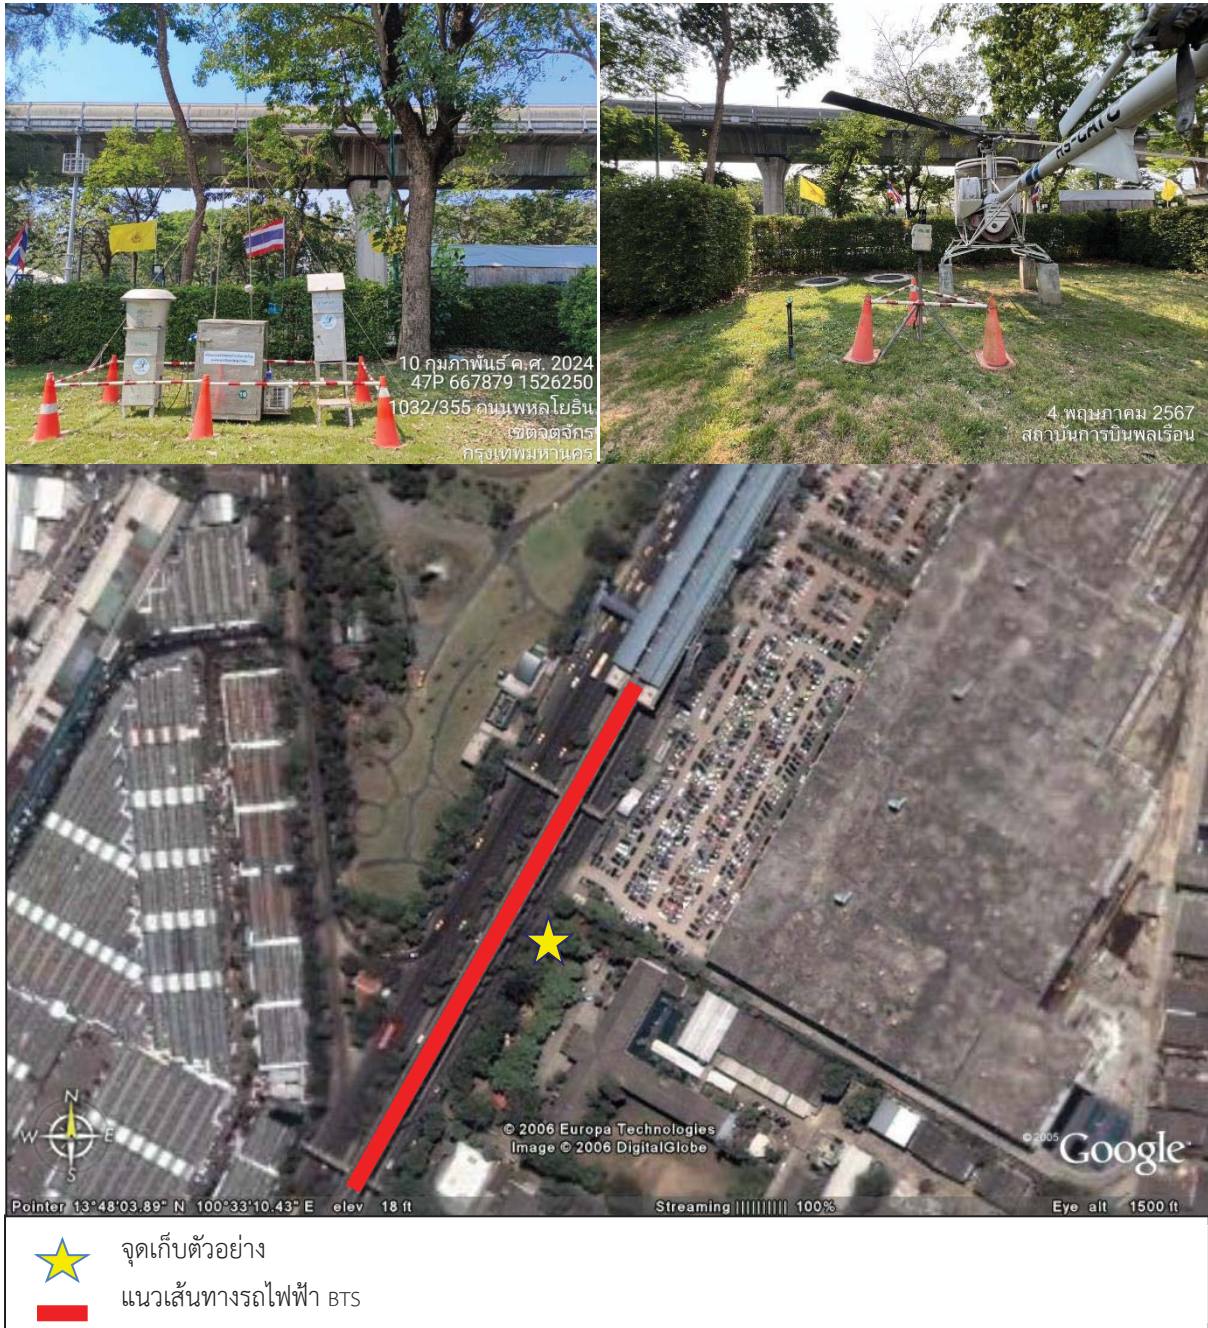
ภาพที่ 1.1-2 ตำแหน่งสถานีตรวจวัดอากาศและเสียงสถานับการบินพลเรือน (ใกล้สถานีหมอชิต)

1) สถานีสถานับการบินพลเรือน (ใกล้สถานีหมอชิต)

- ตั้งอยู่ ใกล้สถานีหมอชิต
- ตั้งในสถานับการบินพลเรือน ห่างจากถนนพหลโยธินประมาณ 20 เมตร
- กิจกรรมมีผู้คนเดินทางผ่าน เพื่อใช้เส้นทางรถไฟฟ้า และรถประจำทาง

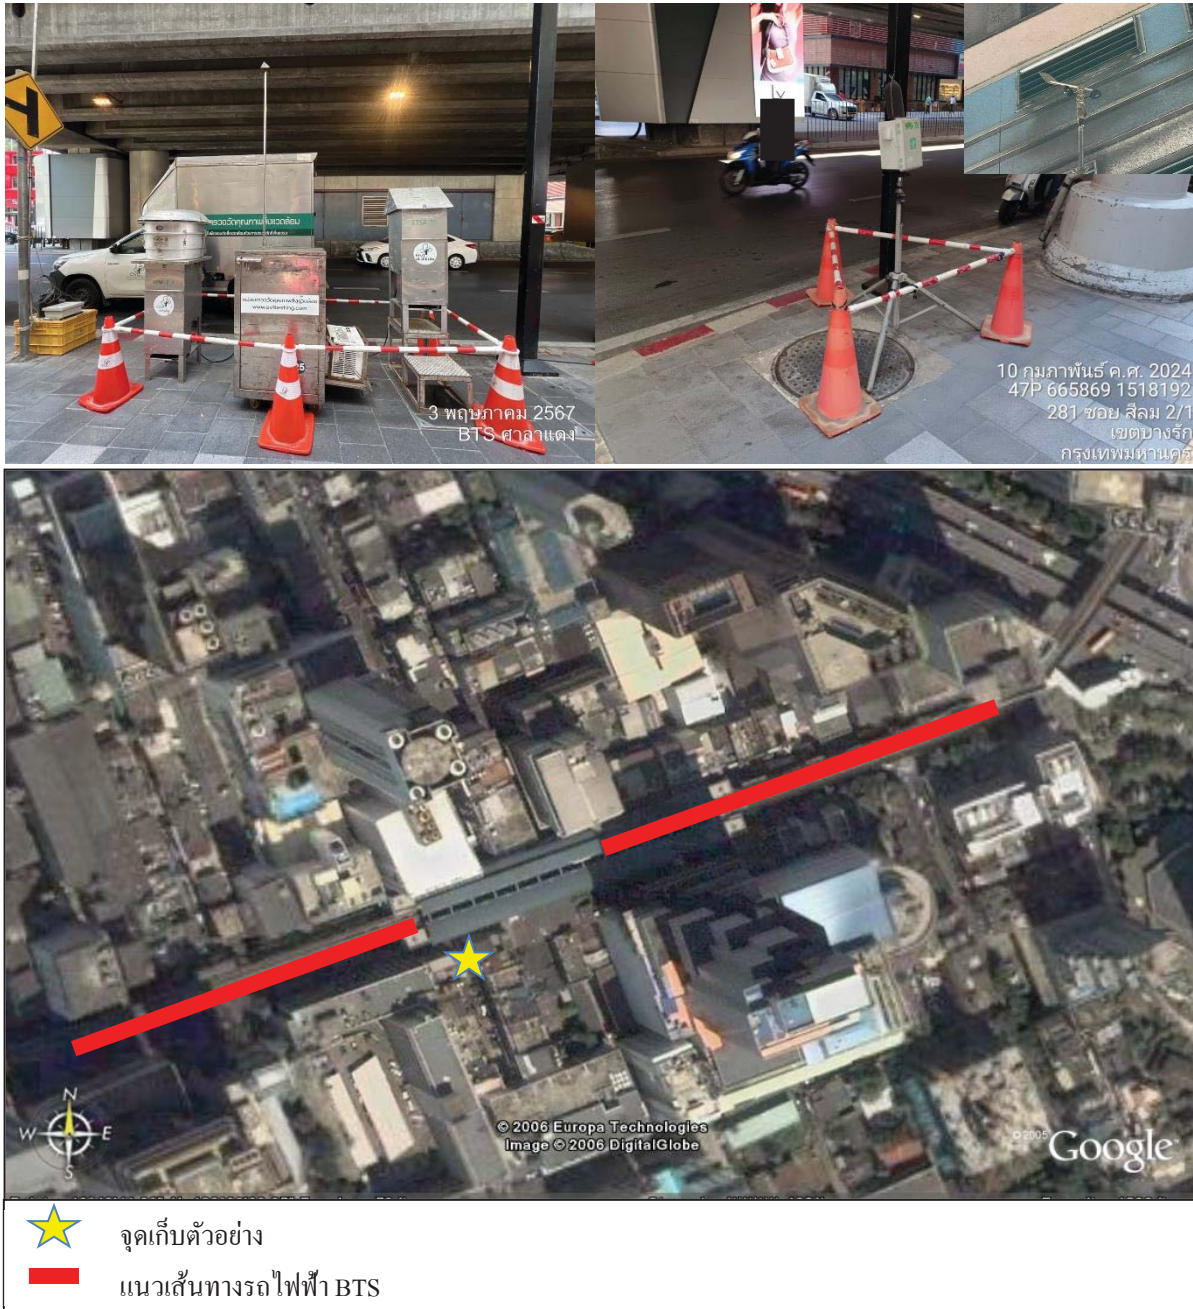
ภาพที่ 1.1-3 ตำแหน่งสถานีตรวจวัดอากาศและเสียงสถานีอาคารหอแว่น (ใกล้สถานีศาลาแดง)

2) สถานีอาคารหอแว่น (ใกล้สถานีศาลาแดง)

- อาคารหอแว่น ถนนสีลม ตั้งอยู่บริเวณเขตทางเดินเท้า ถนนสีลม ซอย 1
- อยู่ใต้สถานีศาลาแดง
- กิจกรรม มีการค้าขายตามช่วงเวลาทั้งเสื้อผ้า และอาหาร
- ใกล้กับป้ายจอดรถประจำทาง (ป้ายรถเมล์) มีการจอดรถประจำทาง เช่น แท็กซี่ รถเมล์ รถยนต์

สามล้อเครื่อง และจักรยานยนต์รับจ้าง เพื่อรอรับผู้โดยสาร

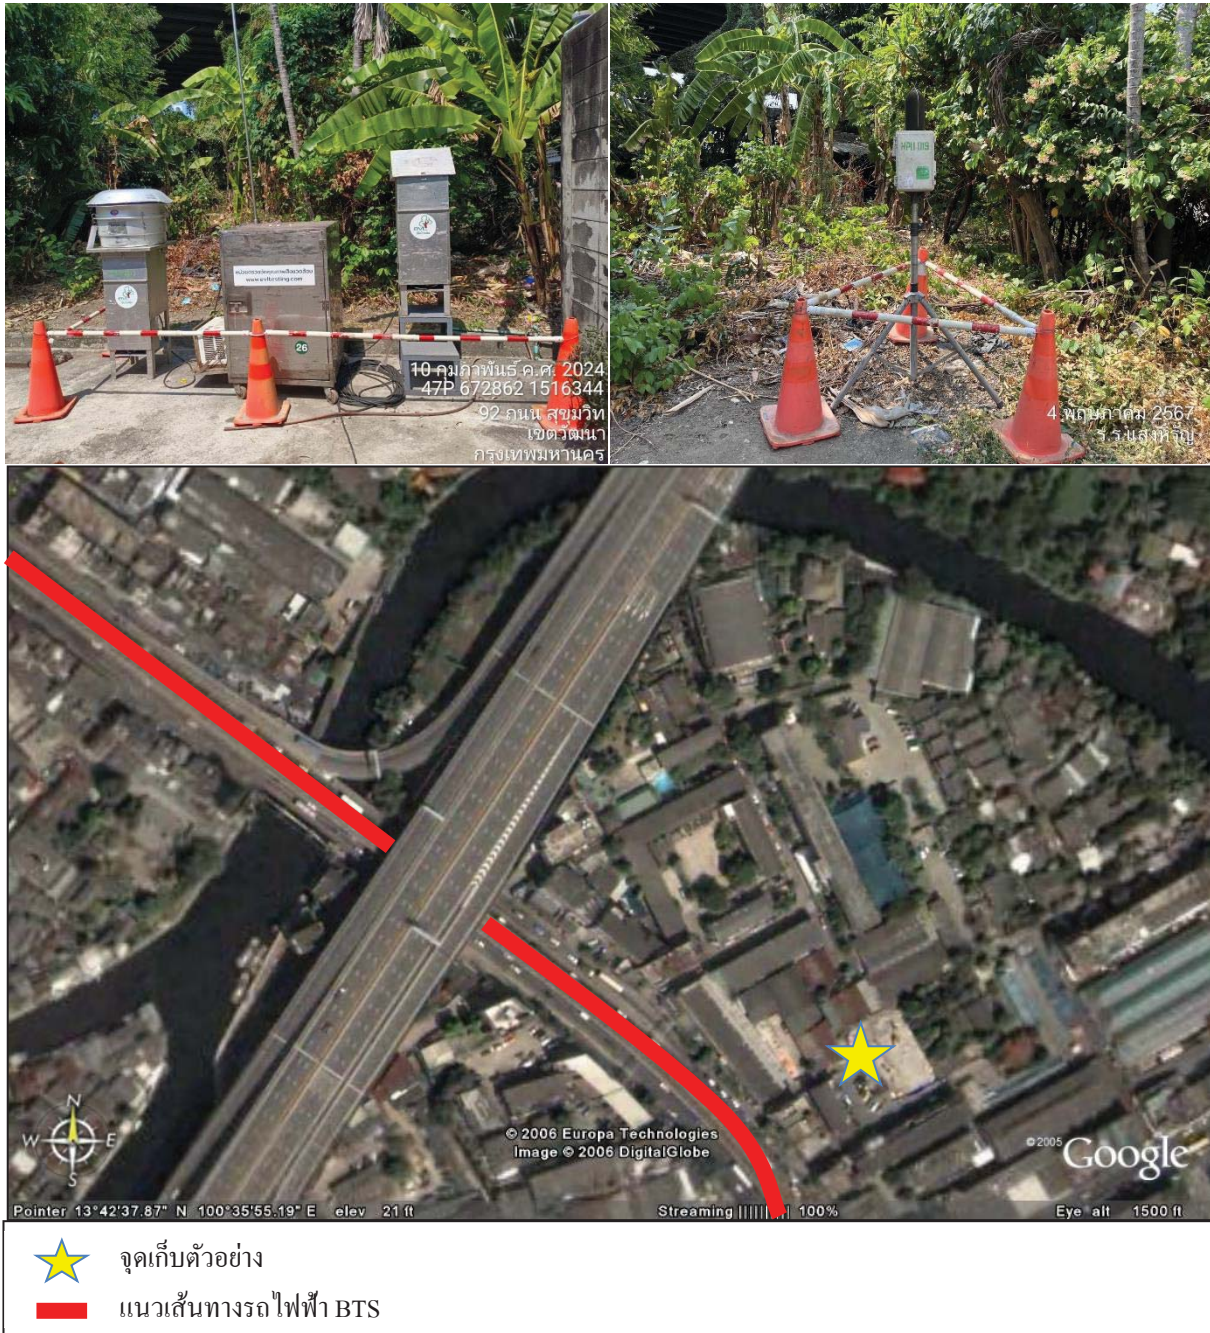
ภาพที่ 1.1-7 ตำแหน่งสถานีตรวจวัดอากาศและเสียงสถานีโรงเรียนแสงหิรัญ (ใกล้สถานีอ่อนนุช)

6) สถานีโรงเรียนแสงหิรัญ (ใกล้สถานีอ่อนนุช)

- ตั้งอยู่ภายในโรงเรียนแสงหิรัญ
- ตั้งที่เลขที่ 5 ซอยสุขุมวิท 73 (แสงหิรัญ) แขวงพระโขนงเหนือ เขตวัฒนา
- ห่างจากถนนสุขุมวิทเข้าไปในซอย 73 ประมาณ 150 เมตร สถานีใกล้เคียง คือ สถานีอ่อนนุช

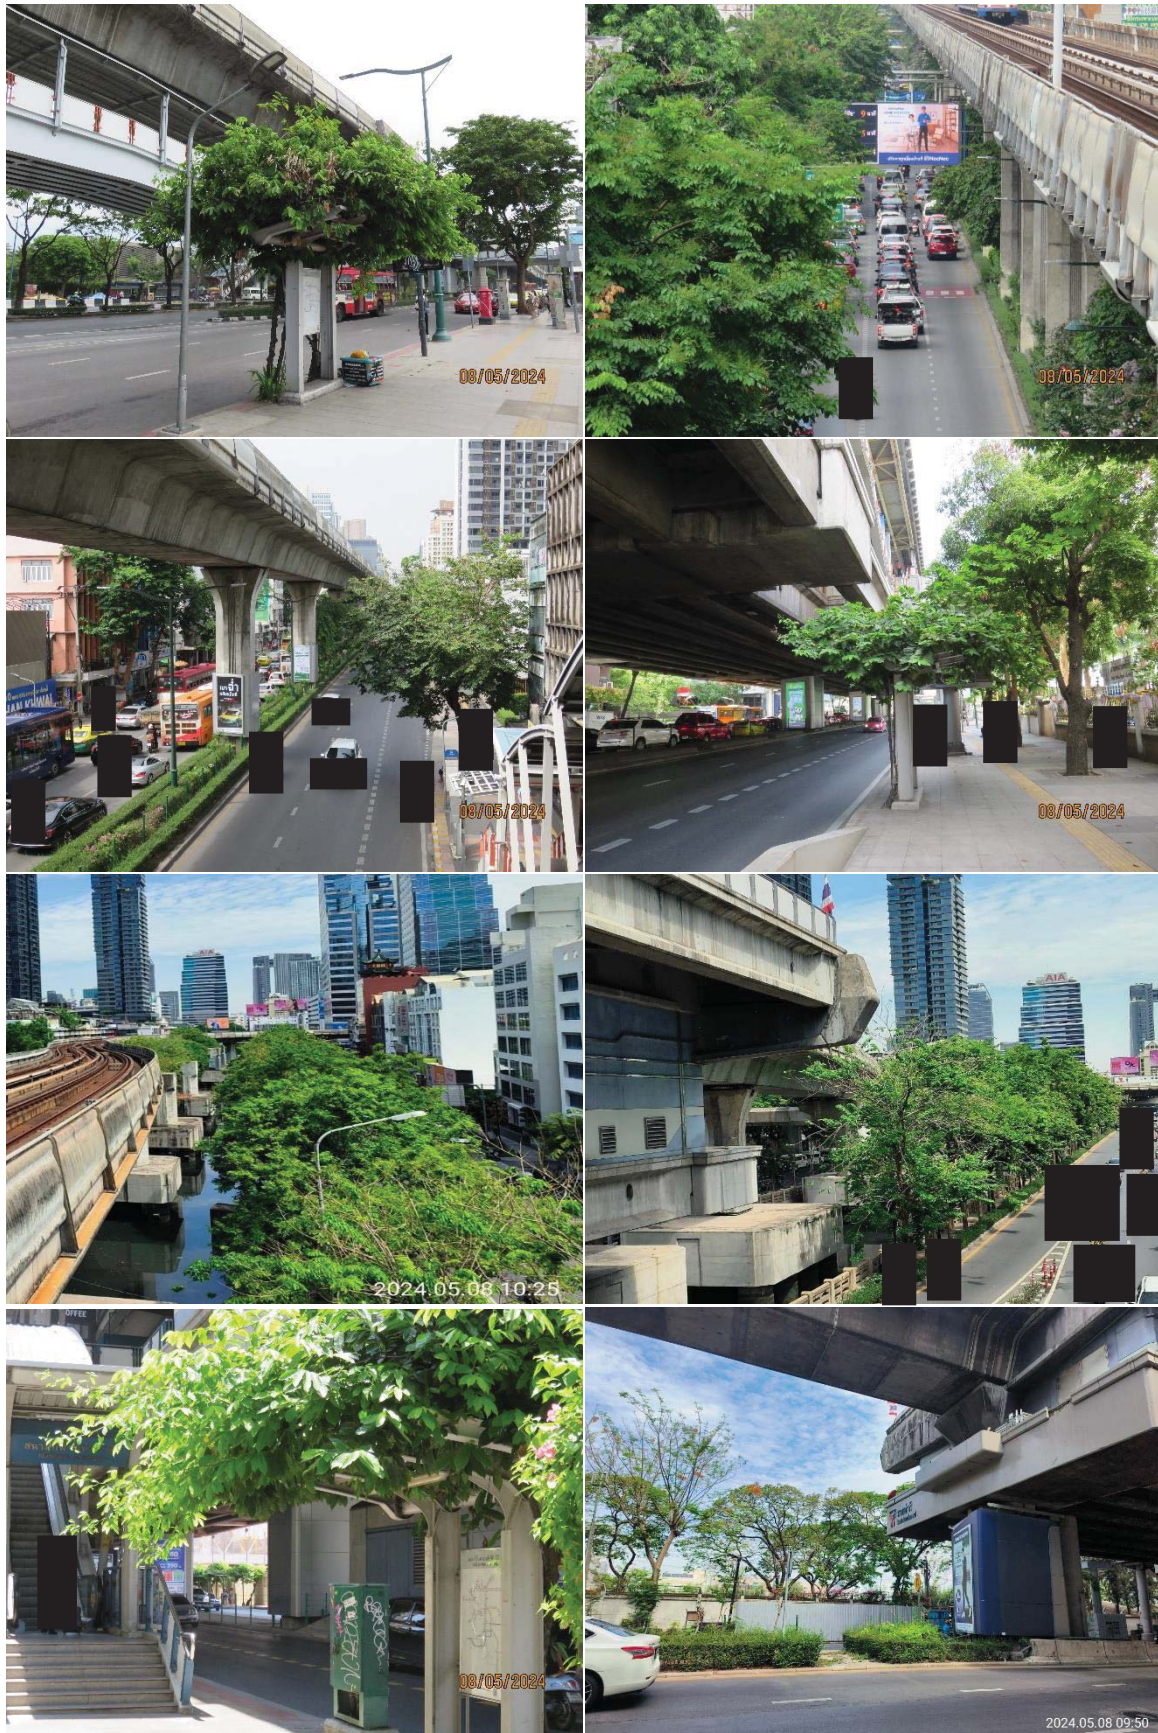
ภาพที่ 1.2-1 การดำเนินการตามมาตรการป้องกันและแก้ไขผลกระทบสิ่งแวดล้อมด้านทัศนียภาพ

เงื่อนไขมาตรการ	ผลการปฏิบัติตามมาตรการ	ปัญหาและ/หรือข้อเสนอแนะ
1. ทัศนียภาพ <ul style="list-style-type: none"> - ปุ่มกั้นคูลดิน ไม้ดอก ไม้ประดับ และไม้ยืนต้นเพื่อลดความกระด้างของคาบและเสาของทางรถไฟฟ้ามหานคร ปุ่มกั้นไม้รอบสถานี สร้างซุ้มที่มีลักษณะเชิงรูปรอบๆ สถานีที่สำคัญทางประวัติศาสตร์ โบราณสถาน และสถานที่เคารพบูชา ห้ามปิดป้ายประกาศโฆษณาหรือป้ายใดๆ รอบๆ สถานี 	<ul style="list-style-type: none"> - บริษัท ระบบขนส่งมวลชนกรุงเทพ จำกัด (มหาชน) ได้ปลูกต้นไม้บริเวณเกาะกลางถนนและสะพานทางเดินหลังการก่อสร้างแล้วเสร็จและได้ส่งมอบให้กรุงเทพมหานครดูแลรักษาต่อไปเรียบร้อยแล้ว - บริษัท ระบบขนส่งมวลชนกรุงเทพ จำกัด (มหาชน) ได้ให้ความร่วมมือกับหน่วยงานราชการในการใช้พื้นที่รอบเสาท่างวังเพื่อจัดทำสวนแนวตั้ง (ภาพที่ 1.2-1) 	<ul style="list-style-type: none"> - พื้นที่โดยรอบสถานีอยู่ในการดูแลของกรุงเทพมหานคร และตำรวจจราจร - การปลูกต้นไม้บนสถานีหรือรอบสถานีเสี่ยงต่อการชุกช่อนวัตถุต้องสงสัยเกิดความไม่ปลอดภัยต่อผู้โดยสาร

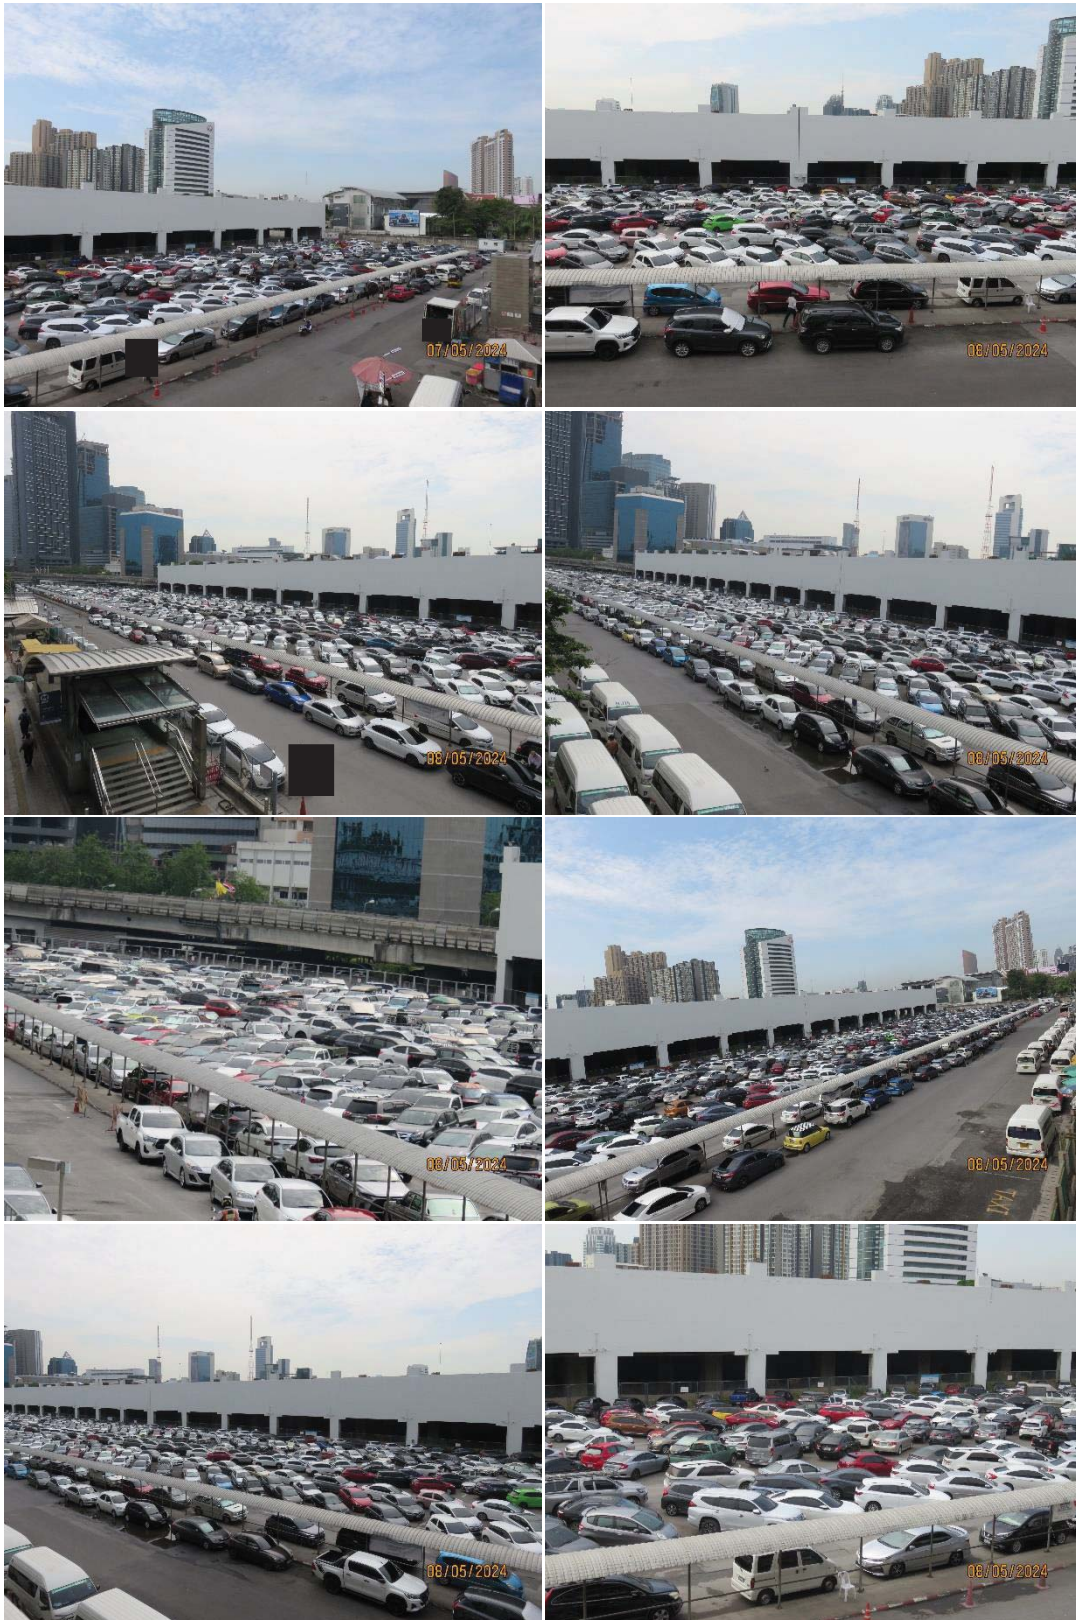
ภาพที่ 1.2-2 การดำเนินการตามมาตรการป้องกันและแก้ไขผลกระทบสิ่งแวดล้อมด้านการคมนาคมขนส่ง
โดยการจัดพื้นที่จอดรถ เพื่อให้ผู้โดยสารสามารถถ่ายเทขึ้นสถานีอย่างสะดวกและปลอดภัย

2. การคมนาคมขนส่ง <ul style="list-style-type: none"> - การจัดระบบจราจรให้ผู้โดยสารสามารถถ่ายเทขึ้นสถานี โดยการจัดพื้นที่จอดรถมีบันไดเลื่อนและเชื่อมต่อกับระบบขนส่งอื่นๆ 	<ul style="list-style-type: none"> - ได้ประสานงานกับกรุงเทพมหานคร ในการจัดพื้นที่จอดรถบริเวณเหนือชิดเกาะใกล้กับสถานีรถไฟฟ้ามหานคร (ภาพที่ 1.2-2) บริษัท ระบบขนส่งมวลชนกรุงเทพ จำกัด (มหาชน) จัดให้มีบันไดเลื่อนขึ้นสถานี (ภาพที่ 1.2-3) มีทางขึ้น-ลง ระหว่างรถไฟฟ้ามหานคร (ภาพที่ 1.2-4) และมีการเชื่อมต่อสถานีกับระบบรถไฟฟ้ามหานคร จำนวน 3 สถานี ที่สถานีเหนือชิด สถานีศาลาแดง และสถานีโอโศก มีการเชื่อมต่อกับรถไฟฟ้ามหานคร เรลลิงค์ที่สถานีพญาไท นอกจากนี้ที่สถานีช่องนนทรี ยังมีทางเดินเชื่อมต่อกับสถานีสารของโครงการโดยสายด่วนพิเศษ BRT ด้วย (ภาพที่ 1.2-5) 	<ul style="list-style-type: none"> - พื้นที่ทางเท้าโดยรอบสถานีรถไฟฟ้ามหานคร ระบบขนส่งมวลชนกรุงเทพ จำกัด (มหาชน) ไม่สามารถจัดทำเป็นจุดจอดรถรับ-ส่งได้ต้องดำเนินการโดยหน่วยงานที่มีอำนาจตามกฎหมาย

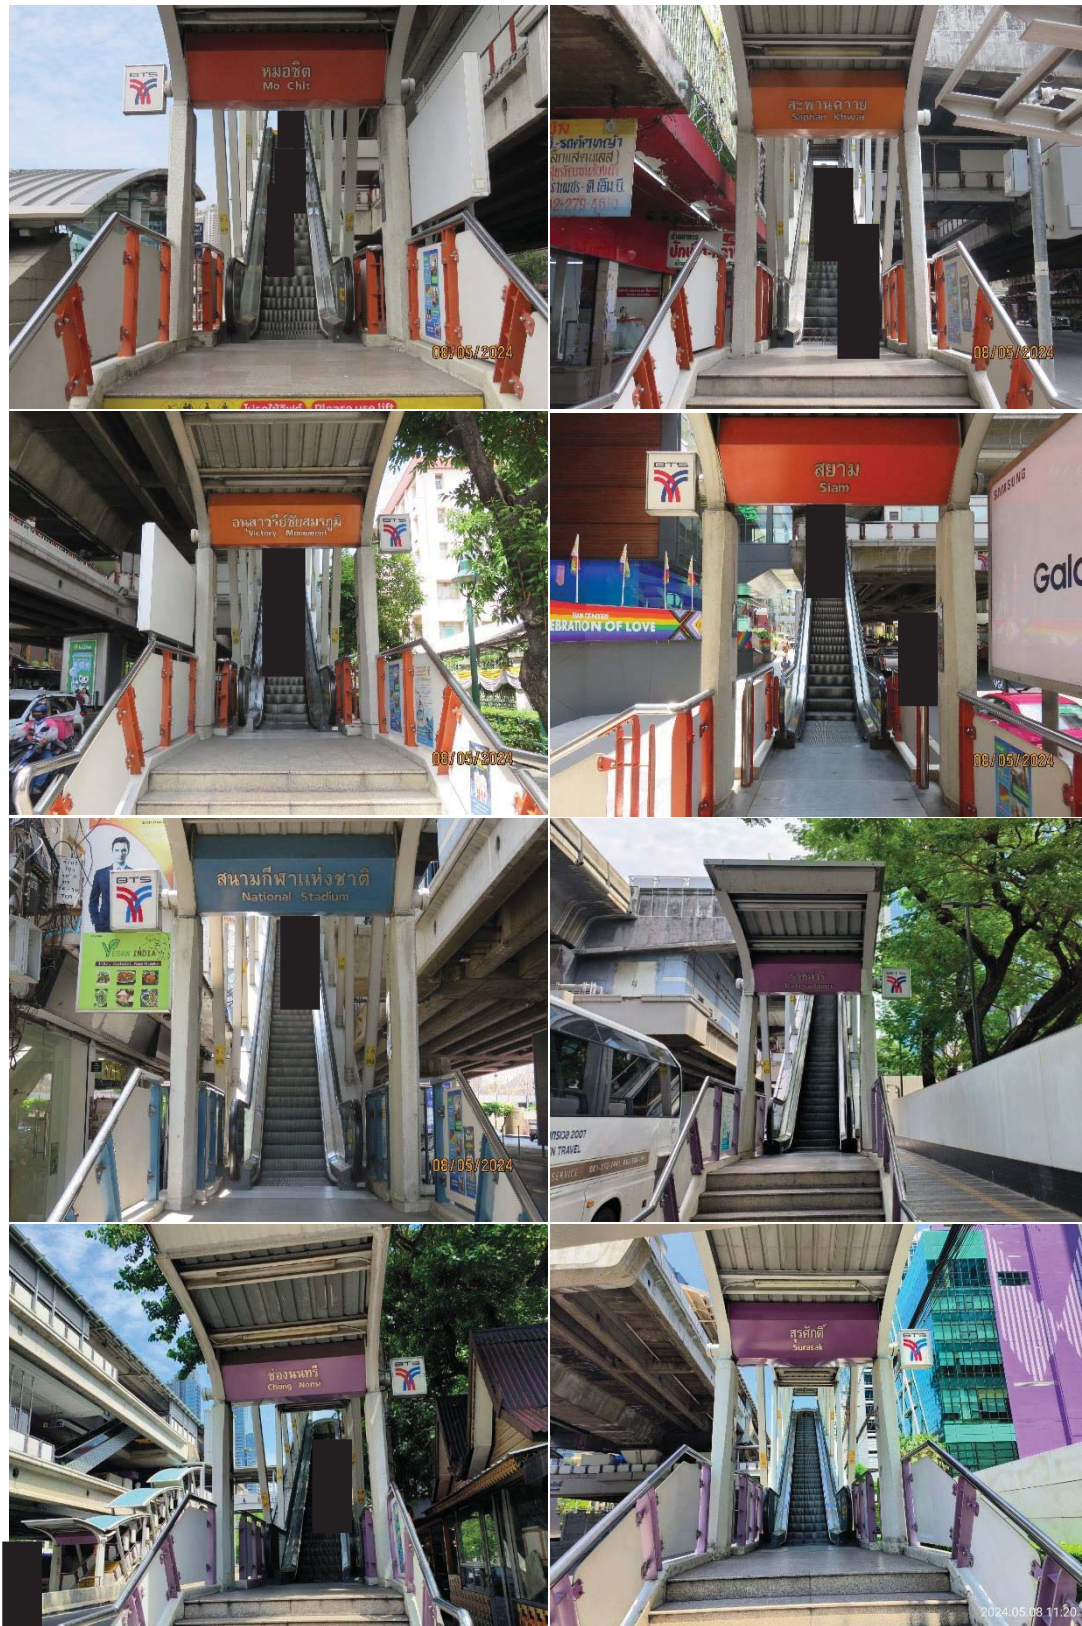
ภาพที่ 1.2-3 การดำเนินการตามมาตรการป้องกันและแก้ไขผลกระทบสิ่งแวดล้อมด้านการคมนาคมขนส่ง โดยจัดให้มีบันไดเลื่อนเพื่อให้ผู้โดยสารสามารถถ่ายเทขึ้นสถานีอย่างสะดวกและปลอดภัย

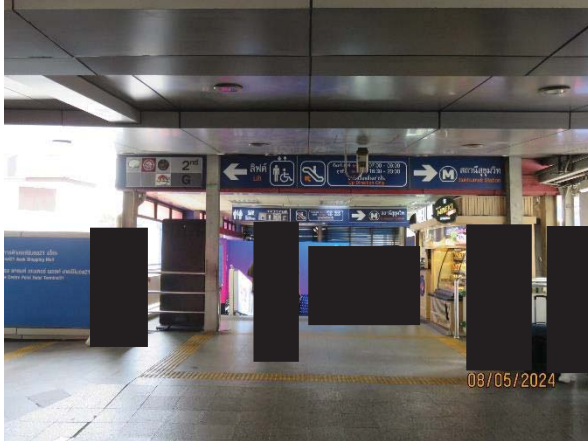
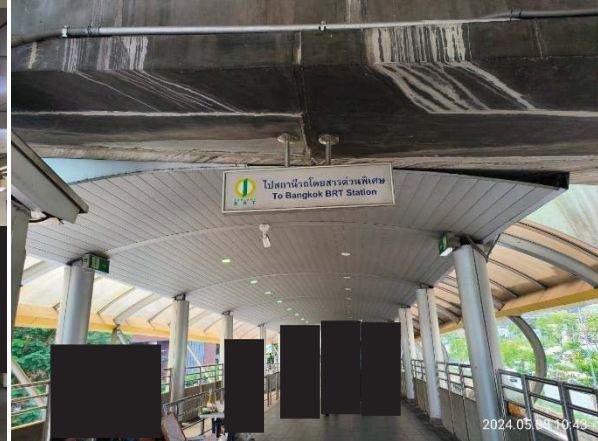
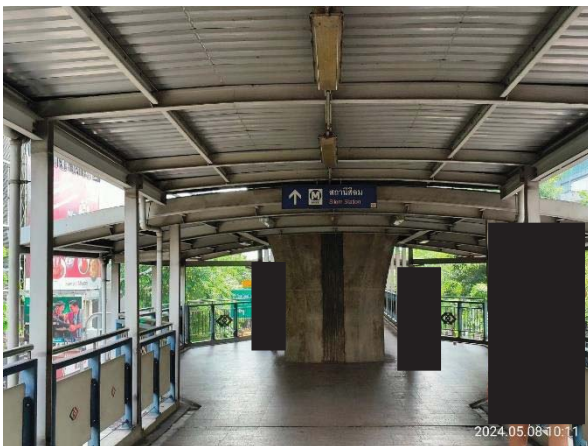
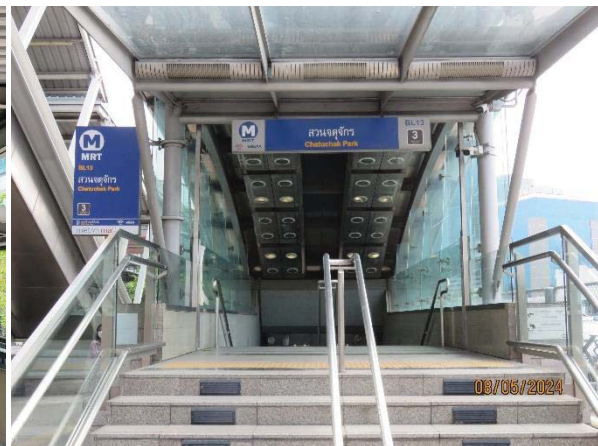
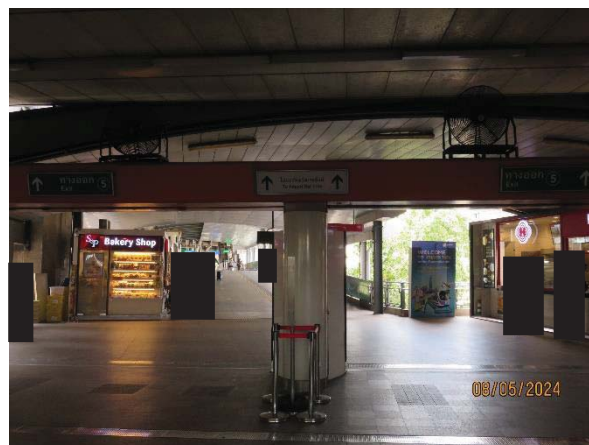
เชื่อมกับรถไฟฟ้าใต้ดิน (MRT) ที่สถานีโอสก

เชื่อมกับรถโดยสารด่วนพิเศษ (BRT) ที่สถานีช่องนนทรี

เชื่อมกับรถไฟฟ้าใต้ดิน (MRT) ที่สถานีศาลาแดง

เชื่อมกับรถไฟฟ้าใต้ดิน (MRT) ที่สถานีหมอชิต

เชื่อมกับรถไฟฟ้าแอร์พอร์ต เรล ลิงค์ ที่สถานีพญาไท

ภาพที่ 1.2-5 การดำเนินการตามมาตรการป้องกันและแก้ไขผลกระทบสิ่งแวดล้อมด้านการคมนาคมขนส่งโดยจัดให้มีทางเชื่อมต่อกับระบบขนส่งอื่นๆ เพื่อให้ผู้โดยสารสามารถถ่ายเทขึ้นสถานีอย่างสะดวกและปลอดภัย

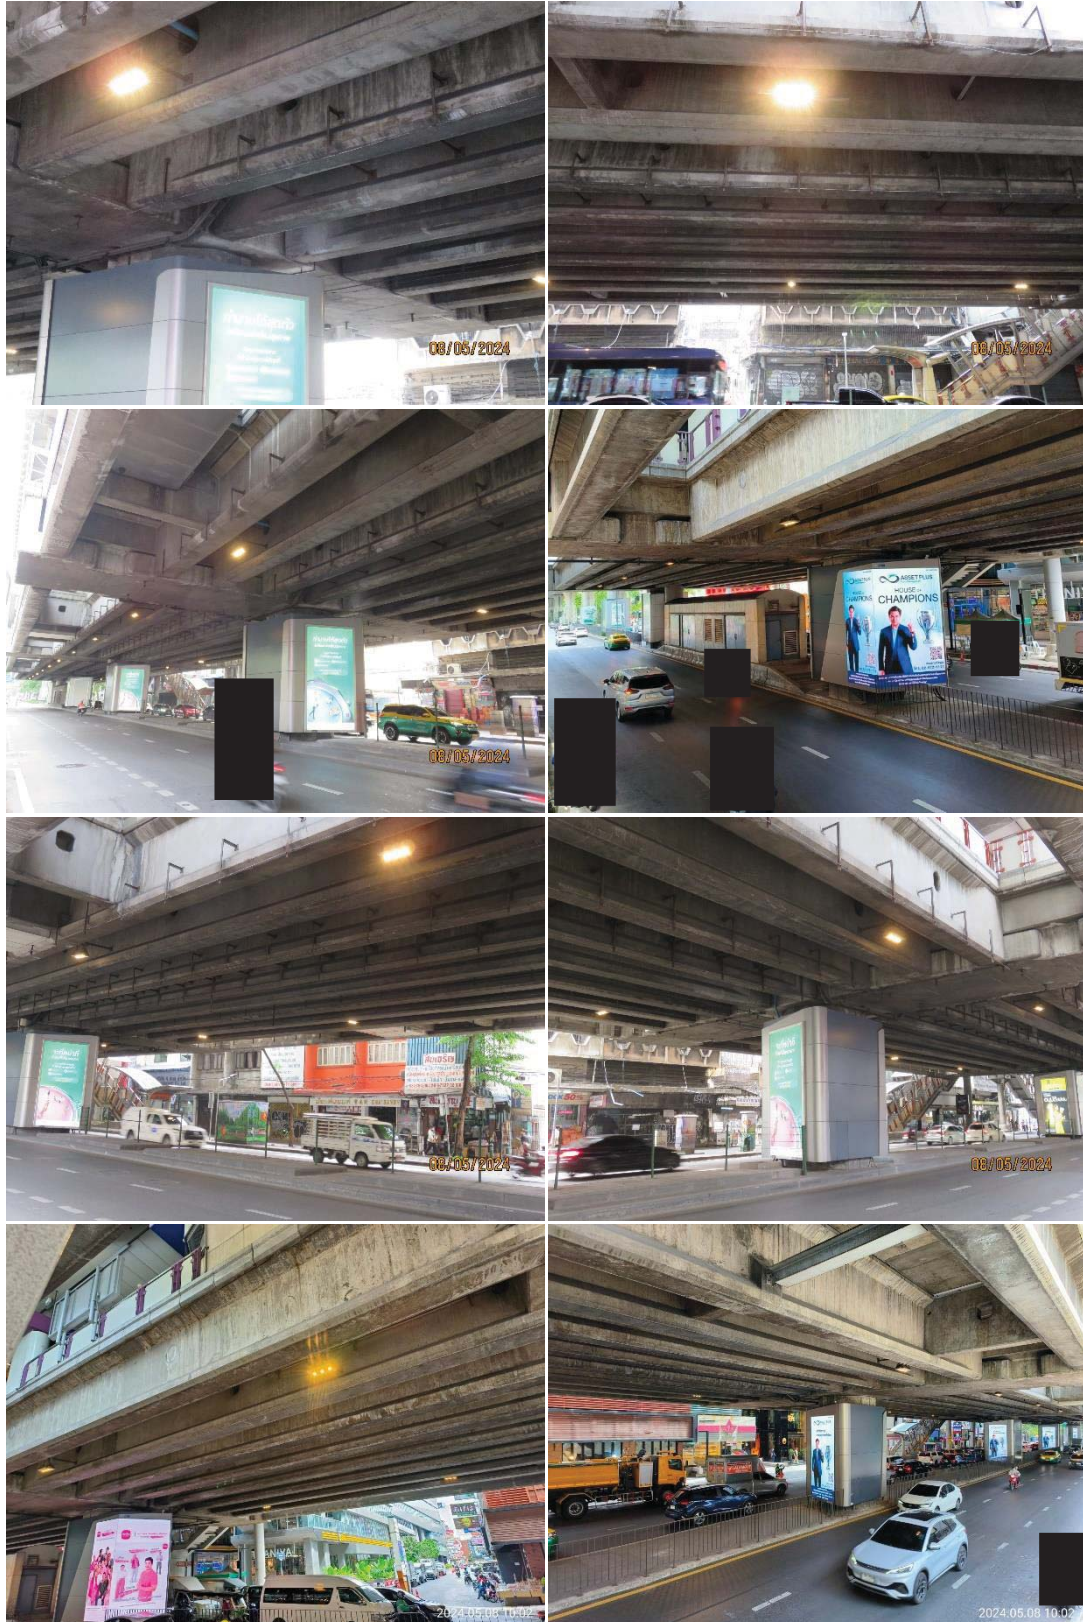
ภาพที่ 1.2-8 การดำเนินการตามมาตรการป้องกันและแก้ไขผลกระทบสิ่งแวดล้อมด้านแสงสว่างด้วยการติดตั้งไฟส่องสว่างได้สถานี

เงื่อนไขมาตรการ	ผลการปฏิบัติตามมาตรการ	ปัญหาและ/หรือข้อเสนอแนะ
1. ทรัพยากรกายภาพ 1.1 มลพิษทางเสียง <ul style="list-style-type: none"> - ให้ออมรั้วด้วยวัสดุที่เหมาะสมระหว่างการก่อสร้าง และก่อสร้างกำแพงกันเสียง และบดด้วยวัสดุดูดกลืนเสียงบริเวณใต้ท้องสถานีจะช่วยลดผลกระทบได้ 1.2 แสงสว่าง <ul style="list-style-type: none"> - ให้อัดตั้งไฟส่องสว่างใต้สถานีให้เพียงพอ โดยการติดตั้งทุกระยะ 50 เมตร ทั้งสองฝั่งจราจร 1.3 ขยะ <ul style="list-style-type: none"> - เสริมสร้างความรู้ความเข้าใจเกี่ยวกับการทิ้งขยะ โดยการประชาสัมพันธ์ผ่านสื่อมวลชนทุกสาขา พร้อมทั้งจัดเตรียมเจ้าหน้าที่ทำความสะอาด และภาชนะรองรับที่ถูกต้องบริเวณสถานีด้วย 2. ทรัพยากรชีวภาพ 2.1 โบราณสถานฯ <ul style="list-style-type: none"> - ให้อัตราจราจรทั้งระหว่างการก่อสร้างและภายหลังการก่อสร้างบริเวณที่เป็นสถานที่สำคัญทางประวัติศาสตร์ โดยเฉพาะในช่วงที่ประกอบพิธีกรรม 	<ul style="list-style-type: none"> - ปัจจุบัน ไม่มีการก่อสร้างได้สถานีแล้ว แหล่งกำเนิดเสียงส่วนใหญ่มาจากรถยนต์ - มีกำแพงกันเสียงตลอดแนวเส้นทางวิ่งรถไฟฟ้าแล้ว - ดำเนินการติดตั้งไฟส่องสว่างใต้สถานี (ภาพที่ 1.2-8) - จัดให้มีพนักงานทำความสะอาดติดตั้งป้ายห้ามทิ้งขยะ และจัดให้มีถังขยะ (ภาพที่ 1.2-9) - บริษัท ระบบขนส่งมวลชนกรุงเทพ จำกัด (มหาชน) ได้ยื่นพิจารณาและจัดระบบจราจรตามที่ตำรวจจราจรและกรุงเทพมหานคร ต้องการภายหลัง การก่อสร้างแล้วเสร็จเรียบร้อยแล้ว 	<ul style="list-style-type: none"> - หน่วยงานที่เกี่ยวข้องควรทบทวน และตรวจจบบรรยากาศที่มีสภาพไม่ผ่านเกณฑ์ข้อกำหนดของระดับเสียง เครื่องยนต์มีระดับเสียงเครื่องยนต์เกินกว่ามาตรฐาน - ปัจจุบันการจัดการด้านการจราจรรับผลกระทบ โดยตำรวจจราจรและกรุงเทพมหานคร

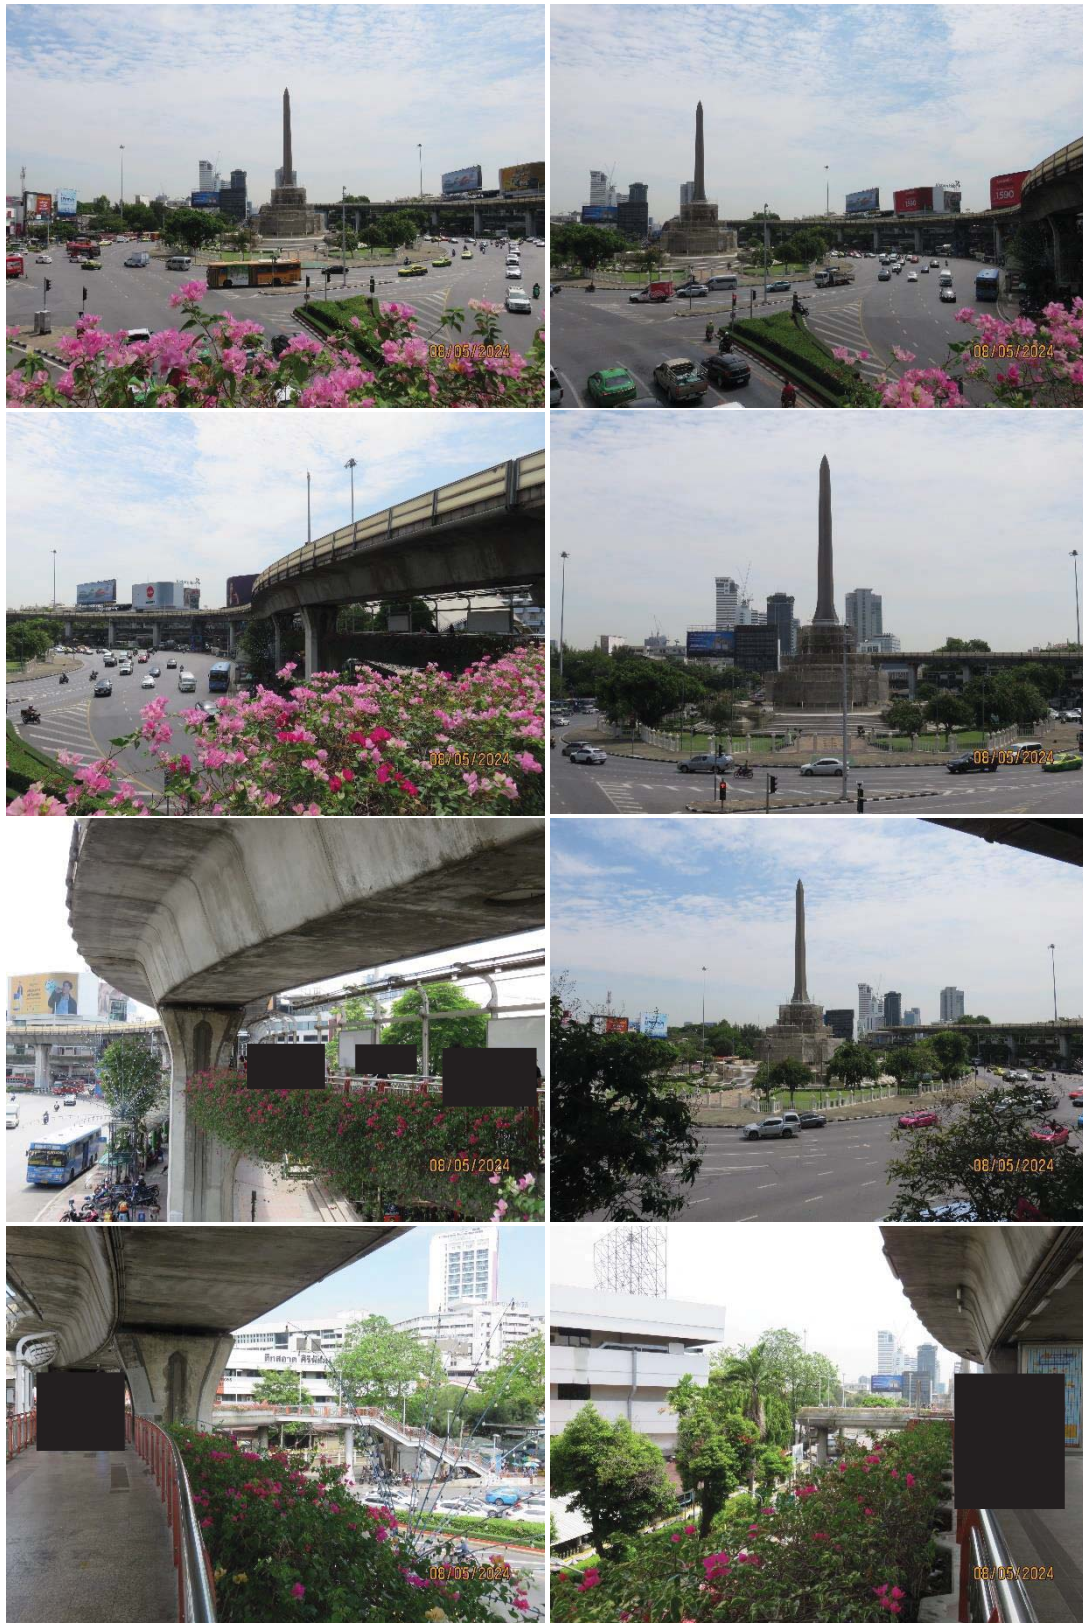
ภาพที่ 1.2-10 การดำเนินการตามมาตรการป้องกันและแก้ไขผลกระทบสิ่งแวดล้อมด้านโบราณสถาน
ปลูกต้นไม้ให้กลมกลืนระหว่างเส้นทางรถไฟฟ้ายกระดับกับอาคารสถานที่ต่างๆ

เงื่อนไขมาตรการ	ผลการปฏิบัติตามมาตรการ	ปัญหาและ/หรือข้อเสนอแนะ
<p>2.1 โบราณสถานฯ (ต่อ)</p> <ul style="list-style-type: none"> - ปลุกต้นไม้ม้าให้กลมกลืนระหว่างทางรถไฟสายยกระดับกับอาคารสถานที่ 	<ul style="list-style-type: none"> - บริษัท ระบบขนส่งมวลชนกรุงเทพ จำกัด (มหาชน) ได้ปลูกต้นไม้บริเวณเกาะกลางถนนและริมคลอง (ภาพที่ 1.2-10) ภายหลังการก่อสร้างเสร็จ และได้ส่งมอบให้กรุงเทพมหานคร ดูแลรักษาต่อไปเรียบร้อยแล้ว 	<ul style="list-style-type: none"> - พื้นที่โดยรอบสถานี รับผิดชอบโดยกรุงเทพมหานคร
<p>2.2 มลพิษทางทัศนียภาพ</p> <ul style="list-style-type: none"> - ตกแต่งพื้นที่ตลอดแนวรางด้วยไม้ประดับและไม้ยืนต้นขนาดเล็ก เพื่อลดความเงางามของโครงสร้างรถไฟฟ้า - ตกแต่งบริเวณพื้นที่ส่วนบนสถานีและทางขึ้น-ลง เพื่อลดความเงางามของโครงสร้าง ทั้งเพิ่มความกลมกลืนกับทัศนียภาพโดยรวมอีกด้วย - ตกแต่งแนวคลองช่องนนทรีทั้งสองฟากด้วยต้นไม้ประดับและไม้ยืนต้นเตี้ย เพื่อเพิ่มบรรยากาศของความร่มรื่นและสภาพแวดล้อม - ตกแต่งแนวคลองสาทรตลอดโครงการฯ ด้วยไม้ประดับโดยรอบเสาด้านนอกเพื่อทดแทนภูมิทัศน์ - พื้นที่ตลอดโครงการฯ ยกเว้นในสถานีรับ-ส่งผู้โดยสาร ไม่เหมาะเพื่อการติดตั้งป้ายโฆษณา - การเพิ่มสีส้มแก่โครงการฯ ต้องคำนึงถึงความกลมกลืนกับสภาพแวดล้อมมากที่สุด 	<ul style="list-style-type: none"> - ได้มีการปลูกต้นไม้ เพื่อลดความกระด้างของโครงสร้างแล้ว - ได้ออกแบบหลังคาสถานี และบันไดทางขึ้น-ลง ให้มีลักษณะโค้งมนและมีลวดลายเรขาคณิต โครงสร้าง เพื่อลดความเงางาม - ได้มีการปลูกต้นไม้ตามแนวคลองช่องนนทรีแล้ว - ได้มีการปลูกต้นไม้ตามแนวคลองสาทรแล้ว - ดูแลบำรุงรักษา โครงสร้างสถานี และทางวิ่งให้มีความสะอาดเรียบร้อย อยู่เสมอ เพื่อให้เกิดทัศนียภาพที่ดี 	<ul style="list-style-type: none"> - กรุงเทพมหานครเป็นผู้ดูแลรักษาต้นไม้ดังกล่าว - กรุงเทพมหานครเป็นผู้นำผู้ดูแลรักษาต้นไม้ดังกล่าว - บางส่วนนอกเหนือจากการรับผิดชอบของบริษัท ระบบขนส่งมวลชนกรุงเทพ จำกัด (มหาชน) - การติดตั้งป้ายโฆษณาบนเสาโครงสร้างอยู่ภายใต้การพิจารณาของกรุงเทพมหานคร
