ผลการปฏิบัติตามมาตรการป้องกันและ  
แก้ไขผลกระทบสิ่งแวดล้อมและมาตรการ  
ติดตามตรวจสอบผลกระทบสิ่งแวดล้อม

### ผลการปฏิบัติตามมาตรการป้องกันและแก้ไขผลกระทบสิ่งแวดล้อม และมาตรการติดตามตรวจสอบผลกระทบสิ่งแวดล้อม

ผลการตรวจสอบการปฏิบัติตามมาตรการป้องกันและแก้ไขผลกระทบสิ่งแวดล้อม ตามที่ระบุไว้ในหนังสือแจ้งผลการพิจารณารายงานผลกระทบสิ่งแวดล้อมเบื้องต้น โครงการเหมืองแร่ดินอุตสาหกรรมชนิดดินซีเมนต์ คำขอประทานบัตรที่ 1/2554 หลักหมายเขตเหมืองแร่ที่ 29235 ของบริษัท ฐาวิที อินเทอร์เน็ตเซ็นแนล กรุ๊ป จำกัด ตั้งอยู่ที่ตำบลโคกสูง อำเภอพัฒนานิคม จังหวัดลพบุรี ตามหนังสือที่ ทส 1009.2/13519 ลงวันที่ 28 ธันวาคม 2555 ปัจจุบันได้รับอนุญาตเป็นประทานบัตรที่ 29235/16026 รายละเอียดดังตารางที่ 2-1 ถึง ตารางที่ 2-3

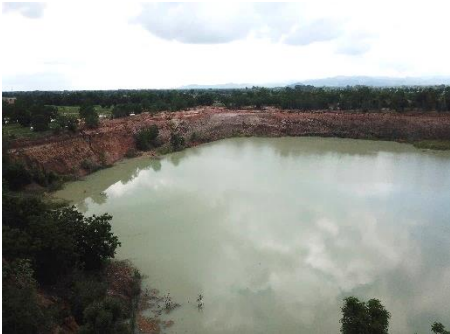
<p>บ่อรับน้ำ (Sump) บริเวณพื้นที่บ่อเหมือง A</p>

4. หากพบว่าปริมาณตะกอนในบ่อดักตะกอน (Sump) มากกว่าร้อยละ 50 โดยปริมาตรบ่อ จะต้องรับทำการขุดลอกตะกอนดินเพื่อนำไปใช้ ประโยชน์ต่อไป	- ปัจจุบันโครงการได้เปิดทำเหมืองบริเวณบ่อเหมือง A ทางด้านทิศเหนือ และบ่อเหมือง B ทางด้านทิศใต้ โดยใช้จุดต่ำสุดของบ่อเหมืองเป็นบ่อร์รับน้ำ (Sump) โดยสามารถรองรับน้ำไหลบ่าภายในโครงการได้ ทั้งหมด และมีประสิทธิภาพ และไม่มีการระบายน้ำ ขุนขึ้นออกสู่พื้นที่ภายนอกแต่อย่างใด	- ไม่มี	  <p>บ่อร์รับน้ำ (Sump) บริเวณพื้นที่บ่อเหมือง A</p>   <p>บ่อร์รับน้ำ (Sump) บริเวณพื้นที่บ่อเหมือง B</p>

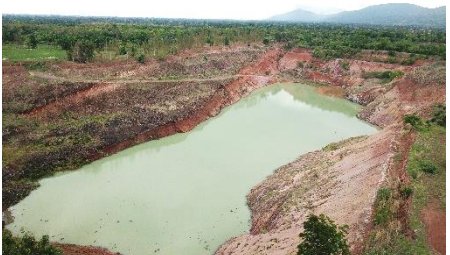
<p>บ่อรับน้ำ (Sump) บริเวณพื้นที่บ่อเหมือง B</p>

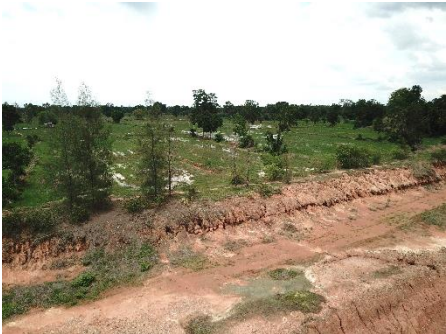
<p>แนวสนประดิพัทธ์บริเวณคันทำนบภายในโครงการ</p>

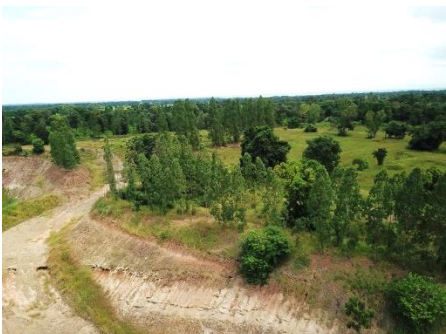
<p>แนวยูคาลิปตัสบริเวณคันทำนบภายในโครงการ</p>

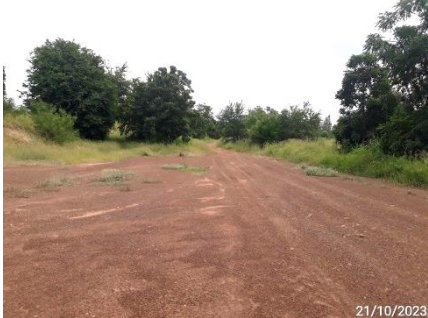
มาตรการป้องกันและแก้ไข ผลกระทบสิ่งแวดล้อม	ผลการปฏิบัติตามมาตรการฯ	ปัญหา อุปสรรค ที่ไม่สามารถปฏิบัติ ตามมาตรการ และแนวทางแก้ไข	ภาพประกอบ
4. ตัดเส้นทางลำเลียงขนส่งไปยังบริเวณจุดเริ่ม เปิดทำเหมือง เพื่อใช้ในการลำเลียงเครื่องจักร อุปกรณ์สำหรับการเปิดทำเหมืองและการ ลำเลียงขนส่งแร่ นอกจากนี้จะต้องทำการ ปรับปรุงเส้นทางลำเลียงแร่ และเส้นทางเข้าสู่ พื้นที่โครงการ โดยการบดอัดให้แน่นและ ปรับแต่งผิวถนนให้สามารถใช้ได้ทุกฤดูกาล	- โครงการได้ตัดเส้นทางไปยังจุดที่ทำการเปิดหน้า เหมือง เพื่อใช้สำหรับลำเลียงเครื่องจักรอุปกรณ์ ต่างๆ โดยเส้นทางดังกล่าวมีลักษณะเป็นถนนลูกรังที่ สามารถใช้งานได้เป็นอย่างดี รวมทั้งโครงการได้หมั่น ตรวจสอบและปรับปรุงซ่อมแซมอยู่เสมอ	- ไม่มี

21/10/2023 เส้นทางขนส่งแร่ที่เป็นถนนลูกรัง

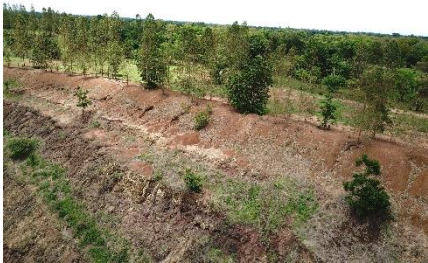
6. ปลูกพืชคลุมดิน เช่น หญ้าแฝก พืชตระกูลถั่ว และไม้ยืนต้นโตเร็ว เช่น สะเดา สน กระถิน และคูณ เป็นต้น หรือไม้ชนิดอื่นตามความ เหมาะสมในบริเวณที่เอื้ออำนวยต่อการปลูก คือ บริเวณคันทำนบดิน และบริเวณพื้นที่ว่าง เปล่าที่ไม่มีการใช้ประโยชน์ เพื่อเป็นแนวเขต พื้นที่กันชน (Buffer Zone) เพื่อลดผลกระทบ ได้แก่ การชะล้างพังทลายของดิน ฝุ่นละออง เสียงดัง และทัศนียภาพบริเวณพื้นที่โครงการ	- โครงการได้ปลูกไม้โตเร็วบนสันคันทำนบ เช่น ยูคา ลิปตัส และสนประดิพัทธ์ เพื่อใช้เป็นพื้นที่กันชน (Buffer Zone) ส่วนบริเวณอื่นๆ ที่ยังไม่เปิดทำ เหมืองโครงการได้รักษาสภาพเดิมของพื้นที่ไว้	- ไม่มี

ต้นยูคาลิปตัสบนคันทำนบดิน

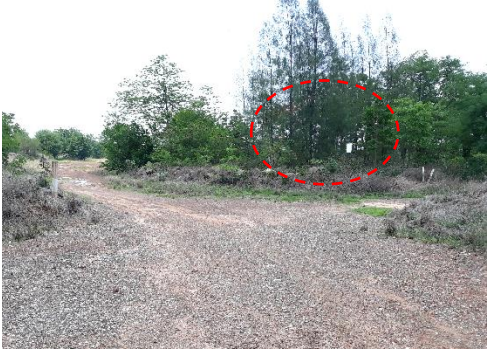
มาตรการป้องกันและแก้ไข ผลกระทบสิ่งแวดล้อม	ผลการปฏิบัติตามมาตรการฯ	ปัญหา อุปสรรค ที่ไม่สามารถปฏิบัติ ตามมาตรการ และแนวทางแก้ไข	ภาพประกอบ
4. ตรวจสอบและดูแลสภาพคันทำนบดินโดยรอบ พื้นที่โครงการ ให้มีสภาพที่มั่นคงแข็งแรง และ หากพบว่าบริเวณใดมีปัญหาต้องดำเนินการ ซ่อมแซมทันที พร้อมทั้งบำรุงรักษาพืชคลุมดิน และพันธุ์ไม้ยืนต้นที่ปลูกไว้ให้เจริญเติบโตอยู่ เสมอ	<ul style="list-style-type: none"> <li>- ได้มีการตรวจสอบคันทำนบโดยรอบโครงการอยู่ เป็นประจำ ซึ่งหากพบว่าบริเวณใดเสียหาย จะรีบ ดำเนินการซ่อมแซมอย่างเร่งด่วน</li> <li>- ได้ดำเนินการปลูกไม้ยืนต้นโตเร็ว เช่น สน ประติพัทธ์ และยูคาลิปตัส บนสันคันทำนบ ตลอดจนพืชคลุมดิน เพื่อป้องกันการชะล้าง พังทลายของคันทำนบดิน</li> </ul>	- ไม่มี

<p>คันทำนบดินพร้อมทั้งปลูกต้นไม้เพิ่มเติม</p>

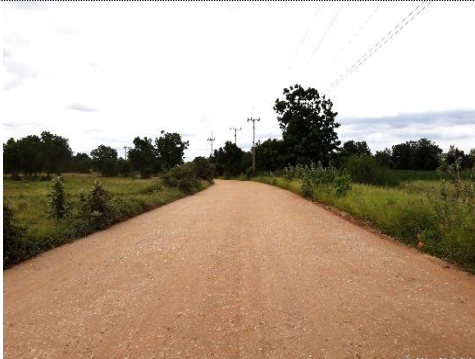
8. ควรล้างทำความสะอาดรถบรรทุก และล้อรถ อย่างสม่ำเสมอ เพื่อป้องกันการฟุ้งกระจายของ ฝุ่นที่ติดมากับรถบรรทุก และล้อรถบรรทุก	- เนื่องจากเส้นทางเข้า-ออก โครงการเป็นถนนลูกรัง ส่วนใหญ่ โครงการจึงหลีกเลี่ยงการขนส่งแร่ช่วงที่มี ฝนตก เพื่อป้องกันเศษดินที่ติดไปกับล้อรถบรรทุก สร้างความสกปรกแก่ถนนลาดยางสายหลัก โดยเส้นทางขนส่งแร่ช่วงที่เป็นถนนลูกรังก่อนออกสู่ ถนนลาดยาง	- ไม่มี

ถนนลูกรังช่วงก่อนออกสู่ถนนลาดยาง

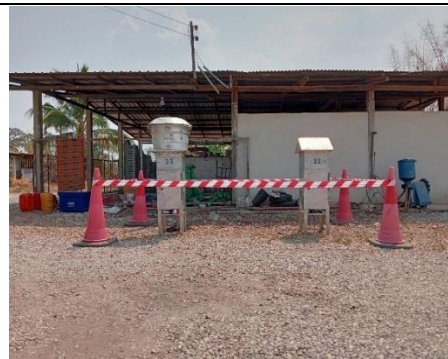
มาตรการป้องกันและแก้ไข ผลกระทบสิ่งแวดล้อม	ผลการปฏิบัติตามมาตรการฯ	ปัญหา อุปสรรค ที่ไม่สามารถปฏิบัติตาม มาตรการ และแนวทางแก้ไข	ภาพประกอบ
<b>1. คุณภาพอากาศ</b> - ให้ตรวจวัดปริมาณฝุ่นละอองแขวนลอยทั้งหมดในบรรยากาศ (Total Suspended Particulate : TSP) และปริมาณฝุ่นละอองขนาดเล็กกว่า 10 ไมครอน (Particulate Matter : PM-10) เฉลี่ยในรอบ 24 ชั่วโมง โดยใช้เครื่อง High Volume Air Sampler จำนวน 3 สถานี ได้แก่ บริเวณชุมชนบ้านห้วยยาว บริเวณชุมชนบ้านโคกสูง และบริเวณชุมชนบ้านเขาเตียน ปีละ 2 ครั้ง เป็นระยะเวลา 3 วันต่อเนื่อง ในช่วงเดือนมกราคมหรือกุมภาพันธ์ จำนวน 1 ครั้ง และช่วงเดือนกันยายนหรือเดือนตุลาคม จำนวน 1 ครั้ง	- ได้ทำการตรวจวัดคุณภาพอากาศในรูปของปริมาณฝุ่นละอองแขวนลอยรวม (TSP) และปริมาณฝุ่นละอองขนาดเล็ก (PM-10) ในช่วงวันที่ 28 กุมภาพันธ์-2 มีนาคม 2567 จำนวน 3 สถานี ตามเงื่อนไข พบว่ามีค่า TSP อยู่ในช่วง 0.190-0.228 มิลลิกรัม/ลูกบาศก์เมตร และค่า PM-10 อยู่ในช่วง 0.072-0.087 มิลลิกรัม/ลูกบาศก์เมตร ซึ่งมีค่าอยู่ในเกณฑ์ที่มาตรฐานกำหนด	- ไม่มี

<p>ตรวจวัดคุณภาพอากาศบริเวณบ้านห้วยยาว</p>

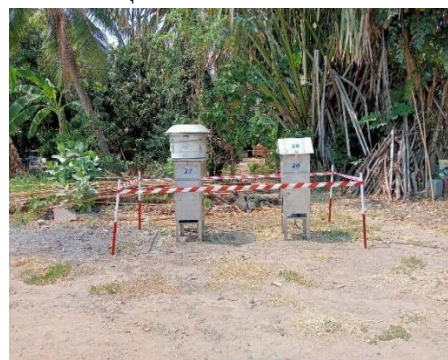
<p>ตรวจวัดคุณภาพอากาศบริเวณบ้านโคกสูง</p>

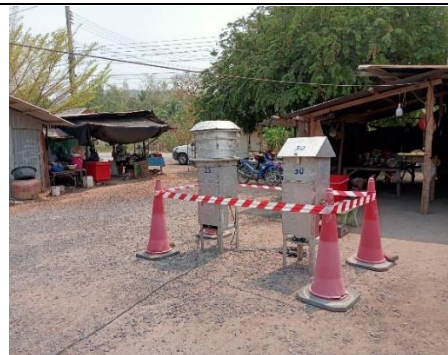
<p>ตรวจวัดคุณภาพอากาศบริเวณบ้านเขาเตียน</p>
<p><b>2. เสียง</b></p> <p>- ให้ตรวจวัดระดับความดังของเสียงเฉลี่ยโดยทั่วไปในรอบ 24 ชั่วโมง (Leq) และระดับเสียงสูงสุด (Lmax) โดยใช้เครื่องวัดเสียง (Sound Level Meter) จำนวน 3 สถานี ได้แก่ บริเวณชุมชนบ้านห้วยยาว บริเวณชุมชนบ้านโคกสูง และบริเวณชุมชนบ้านเขาเตียน ปีละ 2 ครั้ง เป็นระยะเวลา 3 วันต่อเนื่อง ในช่วงเดือนมกราคมหรือกุมภาพันธ์ จำนวน 1 ครั้ง และช่วงเดือนกันยายนหรือเดือนตุลาคม จำนวน 1 ครั้ง</p>	<p>- ได้ทำการตรวจวัดระดับเสียงในรูปของระดับเสียงเฉลี่ย 24 ชั่วโมง และระดับเสียงสูงสุดในช่วงวันที่ วันที่ 28 กุมภาพันธ์-2 มีนาคม 2567 จำนวน 3 สถานี ตามเงื่อนไข พบว่ามีค่า Leq 24 hr. อยู่ในช่วง 49.3-60.6 เดซิเบล เอ และค่า Lmax อยู่ในช่วง 77.1-105.6 เดซิเบล เอ ซึ่งมีค่าอยู่ในเกณฑ์ที่มาตรฐานกำหนด</p>	<p>- ไม่มี</p>

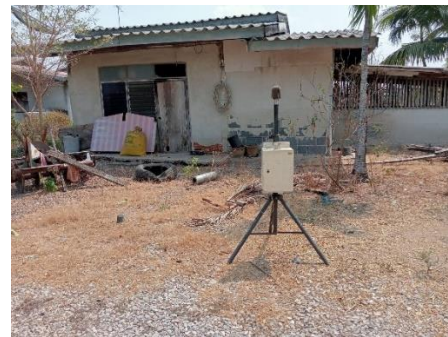
<p>ตรวจวัดระดับเสียงบริเวณบ้านห้วยยาง</p>

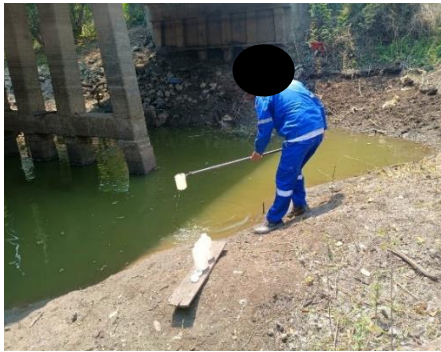
มาตรการป้องกันและแก้ไข ผลกระทบสิ่งแวดล้อม	ผลการปฏิบัติตามมาตรการฯ	ปัญหา อุปสรรค ที่ไม่สามารถปฏิบัติตาม มาตรการ และแนวทางแก้ไข	ภาพประกอบ
<p><b>3. คุณภาพน้ำ</b></p> <p>- ให้ตรวจวิเคราะห์คุณภาพน้ำผิวดิน และน้ำใต้ดินโดยวิเคราะห์ตรวจสอบหาค่าความเป็นกรด-ด่าง (pH), ปริมาณตะกอนแขวนลอยทั้งหมด (Total Suspended Solids; TSS), ปริมาณตะกอนละลายทั้งหมด (Total Dissolved Solids; TDS), ปริมาณความกระด้างทั้งหมด (Total Hardness), ความขุ่น (Turbidity), ปริมาณเหล็กทั้งหมด (Total Iron), ปริมาณซัลเฟต (Sulfate), และปริมาณโลหะหนัก (Heavy Metals) ได้แก่ แคดเมียม (Cadmium), สารหนู (Arsenic), และตะกั่ว (Lead) จำนวน 4 สถานี ได้แก่ ห้วยใหญ่ บ่อตักตะกอนภายในพื้นที่โครงการ บริเวณบ่อเหมือง A น้ำบาดาลชุมชนบ้านห้วยยาง น้ำบาดาลชุมชนบ้านโคกสูง</p> <p>ปีละ 2 ครั้ง ในช่วงเดือนมกราคมหรือกุมภาพันธ์ จำนวน 1 ครั้ง และช่วงเดือนกันยายนหรือเดือนตุลาคม จำนวน 1 ครั้ง</p>	<p>- ได้ทำการเก็บตัวอย่างน้ำผิวดินและน้ำใต้ดินในวันที่ 29 กุมภาพันธ์ 2567 จำนวน 4 สถานีตามเงื่อนไข พบว่า ดัชนีต่างๆ ที่ทำการวิเคราะห์มีค่าอยู่ในเกณฑ์มาตรฐานที่ทางราชการกำหนด</p>	<p>- ไม่มี</p>

<p>เก็บตัวอย่างน้ำผิวดินบริเวณห้วยใหญ่</p>

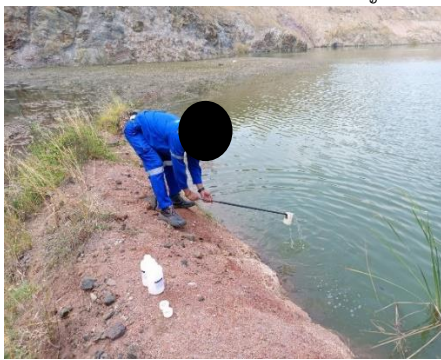
<p>เก็บตัวอย่างน้ำผิวดินบริเวณบ่อตักตะกอนบ่อเหมือง A</p>

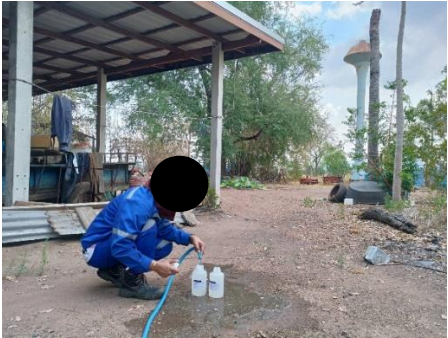
<p>เก็บตัวอย่างน้ำใต้ดินบริเวณบ่อบาดาล บ้านห้วยยาง</p>

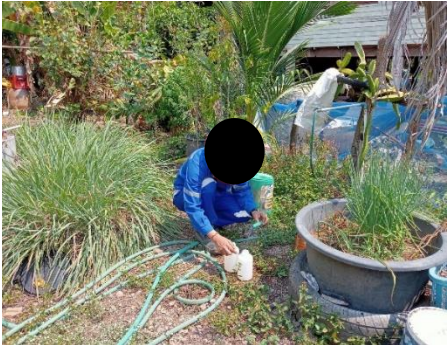
<p>เก็บตัวอย่างน้ำใต้ดินบริเวณบ่อบาดาล บ้านโคกสูง</p>
