ผลการปฏิบัติตามมาตรการป้องกัน
และแก้ไขผลกระทบสิ่งแวดล้อม
และมาตรการติดตามตรวจสอบ
ผลกระทบสิ่งแวดล้อม

2.1 มาตรการป้องกันและแก้ไขผลกระทบสิ่งแวดล้อม

ผลการตรวจสอบการปฏิบัติตามมาตรการป้องกันและแก้ไขผลกระทบสิ่งแวดล้อม ตามที่ระบุไว้ในหนังสือแจ้งผลการ
พิจารณารายงานผลกระทบสิ่งแวดล้อมเบื้องต้น โครงการเหมืองแร่ทรายแก้ว ของบริษัท ตะวันออกพัฒนา จำกัด คำขอ
ประทานบัตรที่ 1/2550 ตั้งอยู่หมู่ที่ 3 ตำบลซากพง อำเภอแกลง จังหวัดระยอง ตามหนังสือที่ ทส 1009.2/8085 ลงวันที่
5 กันยายน 2554 ปัจจุบันได้รับอนุญาตเป็นประทานบัตรที่ 30986/16056 รายละเอียดดังตารางที่ 2-1 ถึงตารางที่ 2-3

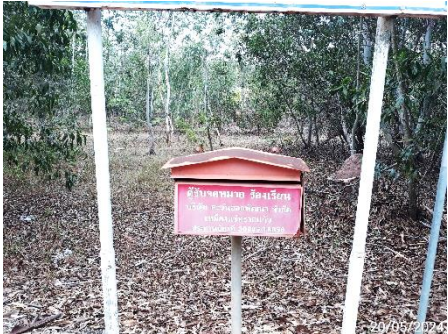
<p>กล่องรับเรื่องราวร้องทุกข์</p>

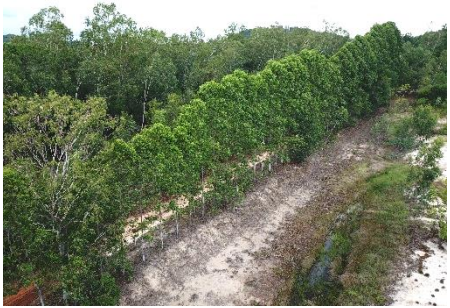
<p>คันทำนบดินภายในโครงการ</p>
<p>2. ให้สร้างคันทำนบดินไว้โดยรอบพื้นที่โครงการและรอบพื้นที่เก็บกองเศษดินในเขตพื้นที่โครงการ โดยคันทำนบที่จะสร้างมีลักษณะพื้นที่หน้าตัดรูปสี่เหลี่ยมคางหมู ขนาดความกว้างที่ฐาน 4.0 เมตร สูง 1.5 เมตร ขอบคันด้านบนกว้าง 2.0 เมตร พร้อมทั้งจัดทำคูระบายน้ำขนาดท้องร่องกว้าง 1 เมตร ลึก 1 เมตร ด้านบนกว้าง 1.5 เมตร ความลาดเอียงประมาณ 5 องศา รอบพื้นที่เก็บกองเศษดิน รวมทั้งคูระบายน้ำรอบพื้นที่การทำเหมือง เพื่อป้องกันการไหลบ่าของน้ำฝนบริเวณพื้นที่โครงการ</p>	<p>- โครงการได้จัดสร้างคันทำนบดิน และคูระบายน้ำล้อมรอบพื้นที่ทำเหมือง และพื้นที่เก็บกองเปลือกดินตามที่ระบุไว้ในเงื่อนไข</p>	-ไม่มี

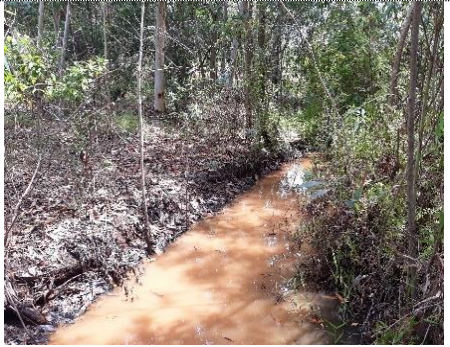
<p>คูระบายรอบพื้นที่โครงการ</p>

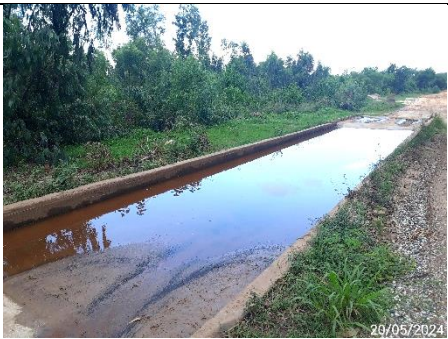
บ่อล้างล้อภายในโครงการ
4. ปลุกพืชคลุมดิน เช่น หญ้าแฝก พืชตระกูลถั่ว บริเวณด้านล่างของพื้นที่โครงการ ตามแนวสันคันทำนบกั้น กองเปลือกดินเศษหิน และขอบถนน เพื่อลดผลกระทบ ซึ่งได้แก่ การชะล้างพังทลายของดิน และปลูกไม้ยืนต้นโตเร็ว จำพวกต้นยูคาลิปตัส หรือไม้ชนิดอื่นตามความเหมาะสมในบริเวณที่เอื้ออำนวยต่อการปลูกไว้บนคันทำนบกั้น ตามแนวริมขอบเขตพื้นที่โครงการ	- พื้นที่โครงการในบริเวณที่ยังไม่มีการเปิดทำเหมืองมีพืชคลุมดินจำพวกหญ้าขึ้นปกคลุมอยู่ทั่วไป - ได้มีการปลูกต้นยูคาลิปตัสเสริมบริเวณพื้นที่เว้นการทำเหมือง	-ไม่มี

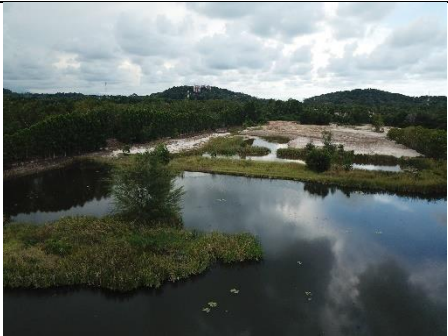
มาตรการป้องกันและแก้ไขผลกระทบสิ่งแวดล้อม	ผลการปฏิบัติตามมาตรการฯ	ปัญหา อุปสรรค ที่ไม่สามารถปฏิบัติตามมาตรการ และแนวทางแก้ไข	ภาพประกอบ
4. ให้ออกแบบพื้นที่ต่ำสุดของหน้าเหมืองเป็นบ่อรวบรวมน้ำ (Sump) เพื่อรองรับและกักเก็บน้ำจากบริเวณพื้นที่ทำเหมืองจนตกตะกอนเป็นน้ำใส ก่อนนำไปใช้ประโยชน์ในการฉีดพรมถนนภายในพื้นที่โครงการ และรดน้ำต้นไม้ที่ปลูกไว้ภายในพื้นที่โครงการ	- โครงการใช้จุดต่ำสุดของหน้าเหมืองเป็นบ่อรับน้ำ (Sump) รวมทั้งนำไปใช้ในการฉีดพรมถนน และรดน้ำต้นไม้	-ไม่มี	<div>

<p>บ่อรับน้ำ (Sump)</p>

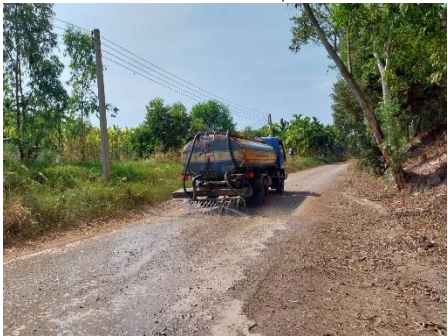
<p>รถบรรทุกฉีดพรมถนนภายในพื้นที่โครงการ</p></div>

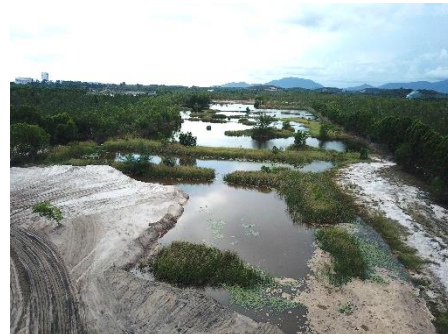
<p>หน้าเหมืองปัจจุบัน</p>
<p>2. ในการขุดเปิดชั้นแร่ จะรักษาสภาพหน้าเหมืองให้มีความปลอดภัย โดยออกแบบพื้นที่หน้าเหมืองให้มีลักษณะเป็นขั้นบันได (Benching Method) ความสูงแต่ละชั้นบันไดไม่เกิน 3-4 เมตร และความกว้างของชั้นบันไดไม่น้อยกว่า 3.75 เมตร รักษาความลาดชันของหน้าเหมือง (Overall Pit Slope) ไม่เกิน 39 องศา</p>	<p>- ทางโครงการจะปฏิบัติตามเงื่อนไขดังกล่าวอย่างเคร่งครัด โดยได้เปิดทำเหมืองที่เป็นไปตามแผนผังโครงการกำหนด</p>	-ไม่มี	-

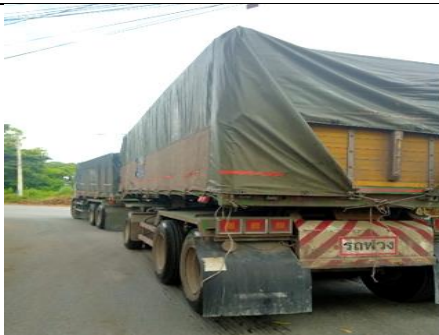
รถบรรทุกแร่ปิดคลุมผ้าใบทุกครั้ง ออกนอกพื้นที่โครงการ
3. ให้ปลูกต้นไม้บริเวณริมเส้นทางขนส่งแร่ เพิ่มเติม ในส่วนที่สามารถดำเนินการได้รวมทั้ง ดูแลรักษาต้นไม้เดิมที่มีอยู่ให้เจริญงอกงาม ถ้ามีต้นใดตายให้ทำการปลูกซ่อมแซมทันที ทั้งนี้ ต้นไม้สามารถลดและป้องกันการฟุ้ง กระจายของฝุ่นละอองได้	- ปัจจุบันโครงการได้ดูแลรักษาต้นไม้เดิมที่ปลูกไว้ บริเวณริมเส้นทางขนส่งแร่ อย่างสม่ำเสมอหากมี ต้นไม้ใดตายทางโครงการจะทำการปลูกซ่อมแซม ทันที เพื่อใช้เป็นพื้นที่กันชน (Buffer Zone) ป้องกัน ผลกระทบด้านฝุ่นละอองจากการขนส่งแร่	-ไม่มี

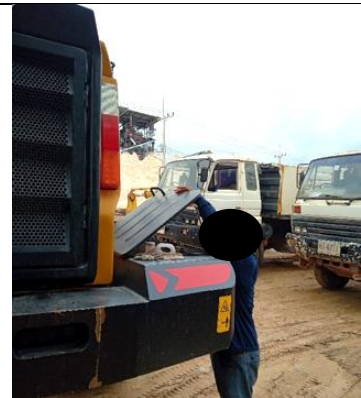
พนักงานตรวจสอบเครื่องจักรอยู่เป็นประจำ

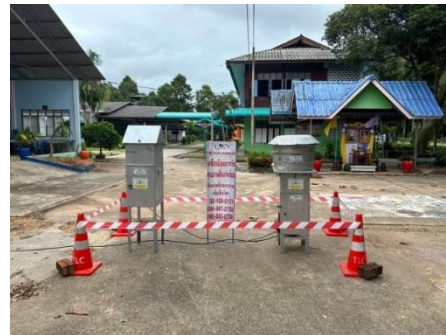
มาตรการติดตามตรวจสอบ ผลกระทบสิ่งแวดล้อม	ผลการปฏิบัติตามมาตรการฯ	ปัญหา อุปสรรค ที่ไม่สามารถปฏิบัติ ตามมาตรการ และแนวทางแก้ไข	ภาพประกอบ
<p>1. คุณภาพอากาศ</p> <p>- ให้ตรวจวัดปริมาณฝุ่นละอองแขวนลอยทั้งหมดในบรรยากาศ (TSP) และปริมาณฝุ่นละอองที่มีขนาดเล็กกว่า 10 ไมครอน (PM-10) เฉลี่ยในคาบ 24 ชั่วโมง เป็นระยะเวลา 3 วันต่อเนื่อง โดยใช้เครื่อง High Volume Air Sampler จำนวน 3 สถานี ได้แก่ บริเวณโรงเรียนมาบเหลาชะโอน บริเวณชุมชนบ้านอ่าวเจริญ (ฝั่งโขง) และบริเวณชุมชนบ้านหนองสะพาน อย่างน้อยปีละ 2 ครั้ง ในช่วงเดือนมีนาคมหรือเมษายน จำนวน 1 ครั้ง และในช่วงเดือนพฤศจิกายนหรือธันวาคม จำนวน 1 ครั้ง</p>	<p>- ดำเนินการตรวจวัดปริมาณฝุ่นละอองแขวนลอยรวม (TSP) และ ปริมาณ ฝุ่น ละ ออง ขนาด เล็ก (PM-10) ในช่วงวันที่ 22-25 เมษายน 2567 จำนวน 3 สถานี พบว่ามีค่า TSP อยู่ในช่วง 0.052-0.061 มิลลิกรัม/ลูกบาศก์เมตร และค่า PM-10 อยู่ในช่วง 0.031-0.022 มิลลิกรัม/ลูกบาศก์เมตร ซึ่งมีค่าอยู่ในเกณฑ์มาตรฐานที่กำหนด</p>	-ไม่มี

<p>ตรวจวัดคุณภาพอากาศบริเวณ รร.มาบเหลาชะโอน</p>

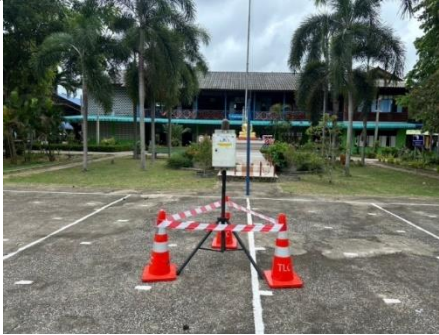
<p>ตรวจวัดคุณภาพอากาศบริเวณบ้านหนองสะพาน</p>
<p>2. เสียง</p> <p>- ให้ตรวจวัดระดับความดังของเสียงเฉลี่ย โดยทั่วไปในรอบ 24 ชั่วโมง เป็นเวลา 3 วัน ต่อเนื่อง โดยใช้เครื่องวัดเสียง (Sound Level Meter) จำนวน 3 สถานี ได้แก่ บริเวณโรงเรียน มابเหลาชะโอน บริเวณชุมชนบ้านอ่าวเจริญ (ฝั่งโขง) บริเวณชุมชนบ้านหนองสะพาน อย่างน้อยปีละ 2 ครั้ง ในช่วงเดือนมีนาคมหรือเมษายน จำนวน 1 ครั้ง และในช่วงเดือนพฤศจิกายนหรือธันวาคมจำนวน 1 ครั้ง</p>	<p>- ดำเนินการตรวจวัดระดับเสียงในรูปของระดับเสียงเฉลี่ย 24 ชั่วโมง และระดับเสียงสูงสุด จำนวน 3 สถานี ในช่วงวันที่ 22-25 เมษายน 2567 พบว่ามีระดับเสียงเฉลี่ย 24 ชั่วโมง อยู่ในช่วง 50.6-53.3 เดซิเบล เอ ระดับเสียงสูงสุดอยู่ในช่วง 75.1-79.7 ซึ่งมีค่าอยู่ในเกณฑ์มาตรฐานที่กำหนด</p>	-ไม่มี

<p>ตรวจวัดระดับเสียงบริเวณ รร.มابเหลาชะโอน</p>

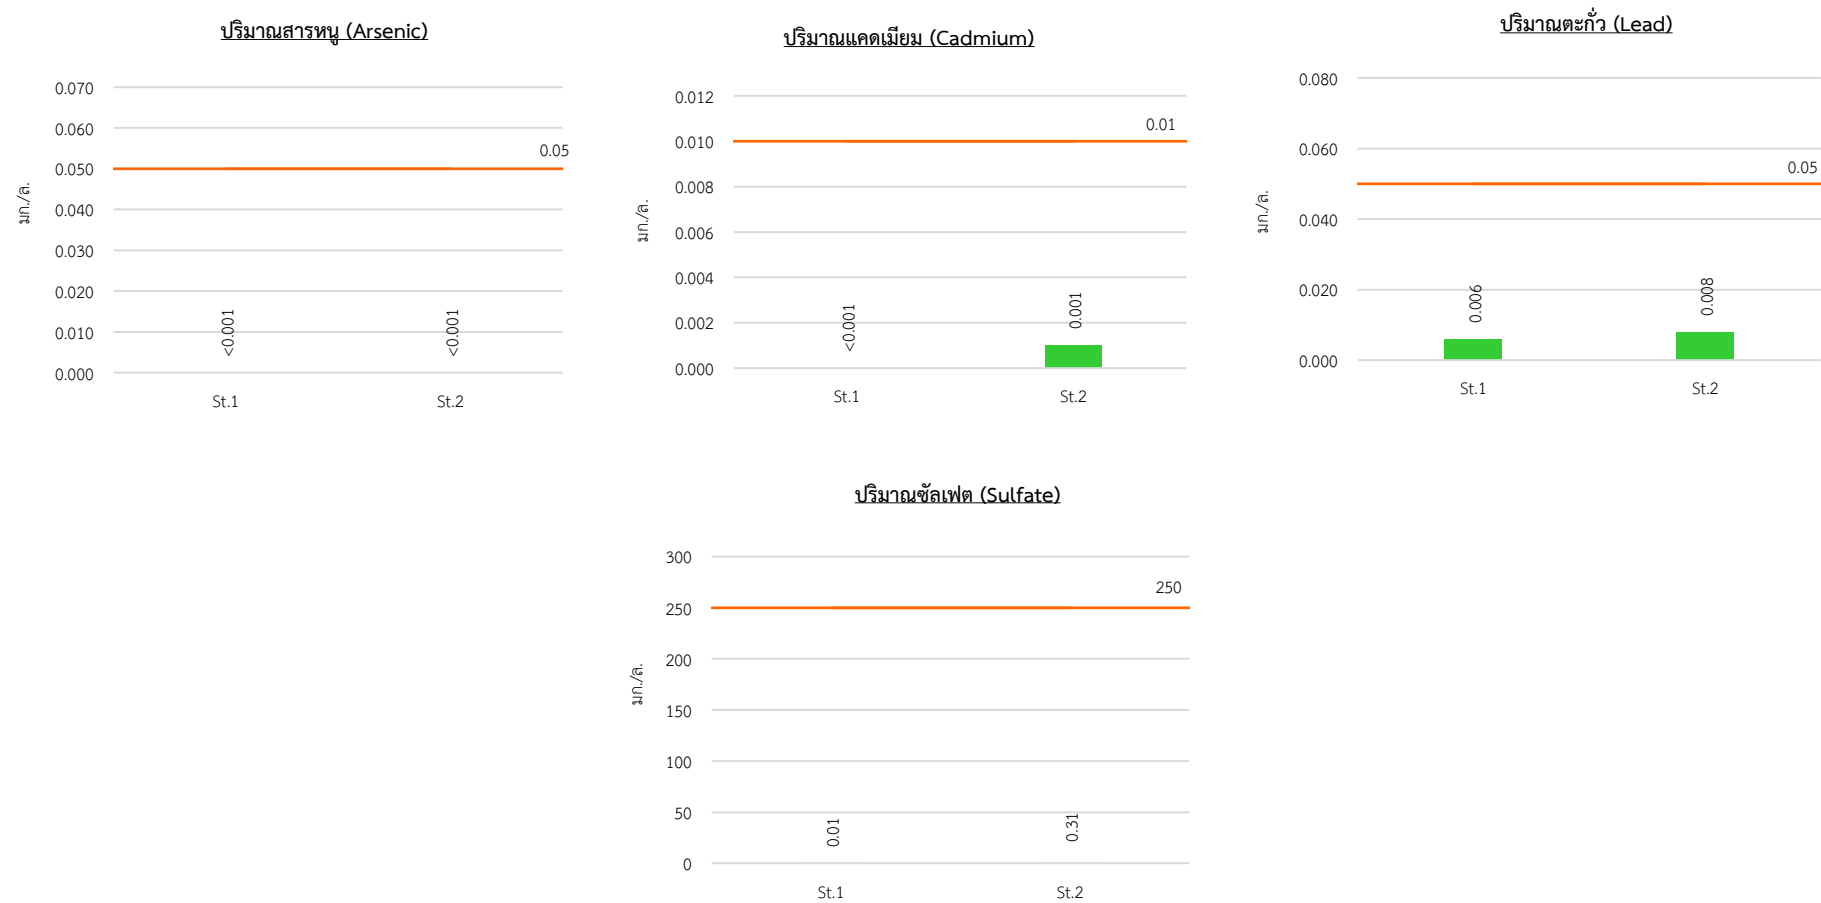
รูปที่ 2-5 ผลการวิเคราะห์คุณภาพน้ำใต้ดินที่เก็บตัวอย่างในวันที่ 23 เมษายน 2567

หมายเหตุ : St.1 คือ บ่อน้ำต้นโรงเรียนวัดพลงไสว St.2 คือ บ่อน้ำต้นบ้านหนองสะพาน
