ผลการปฏิบัติตามมาตรการป้องกันและ
แก้ไขผลกระทบสิ่งแวดล้อมและมาตรการ
ติดตามตรวจสอบผลกระทบสิ่งแวดล้อม

2.1 มาตรการป้องกันและแก้ไขผลกระทบสิ่งแวดล้อม

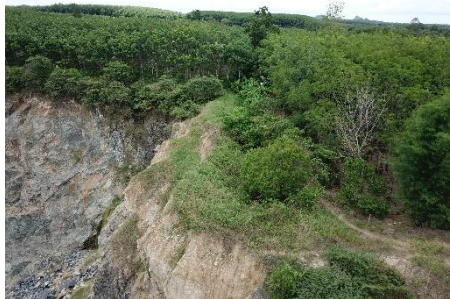
2. ให้ดำเนินการตามแผนการปิดเหมืองและการฟื้นฟู พื้นที่จากการทำเหมืองตามที่ได้เสนอไว้ใน รายงานการประเมินผลกระทบสิ่งแวดล้อม พร้อม ทั้งให้รายงานผลการดำเนินงานการฟื้นฟูตาม ประกาศกรมอุตสาหกรรมพื้นฐานและการเหมือง แร่ เรื่องแนวทางการบริหารจัดการกองทุนฟื้นฟู พื้นที่เหมืองแร่ตามมาตรการป้องกันและแก้ไข ผลกระทบสิ่งแวดล้อมสำหรับโครงการเหมืองแร่ และประกอบในรายงานผลการปฏิบัติตาม มาตรการป้องกันและแก้ไขผลกระทบสิ่งแวดล้อม ปีละ 1 ครั้ง	- การทำเหมืองของโครงการเป็นการทำเหมืองจากพื้น ราบลึกลงไปเป็นบ่อเหมือง และปัจจุบันได้มีการทำ เหมืองผลิตแร่อย่างต่อเนื่อง ยังไม่มีบริเวณใดที่ไม่ใช้ ประโยชน์เพื่อการทำเหมืองแร่แล้ว สำหรับการฟื้นฟู พื้นที่จากการทำเหมืองนั้น ได้ดำเนินการในส่วน พื้นที่เกี่ยวเนื่องเท่านั้น เช่น คั่นทำนบดินบริเวณ พื้นที่เว้นระยะไม่ทำเหมือง และบริเวณอื่นๆ ที่ไม่ใช่ ประโยชน์เพื่อการทำเหมือง เป็นต้น - โครงการได้จัดตั้งกองทุนฟื้นฟูพื้นที่ที่ผ่านการทำ เหมืองแร่แล้ว รายละเอียดดังเอกสารแนบ 11	- ไม่มี

แนวต้นไม้บริเวณคั่นทำนบดินด้านทิศตะวันตก

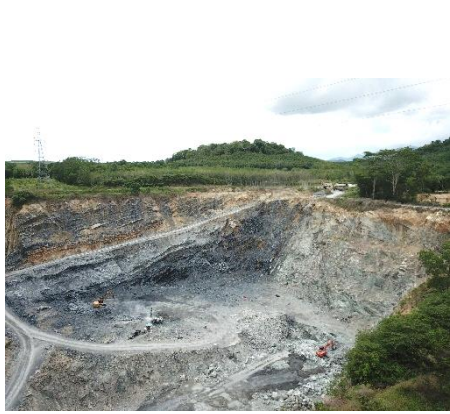
มาตรการป้องกันและแก้ไข ผลกระทบสิ่งแวดล้อม	ผลการปฏิบัติตามมาตรการฯ	ปัญหา อุปสรรค ที่ไม่สามารถปฏิบัติ ตามมาตรการ และแนวทางแก้ไข	ภาพประกอบ
1. ทรัพยากรสิ่งแวดล้อมทางกายภาพ 1.1 ลักษณะภูมิประเทศ 1) ให้กำหนดขอบเขตพื้นที่เปิดทำเหมืองให้ชัดเจนตามที่กำหนดไว้ในแผนผังโครงการทำเหมืองและออกแบบหน้าเหมืองให้มีลักษณะเป็นขั้นบันได โดยมีความสูงของขั้นบันไดประมาณ 5 เมตร มีความกว้างของแต่ละขั้นบันไดประมาณ 5 เมตร และความลาดชันรวมไม่เกิน 45 องศา รวมทั้งต้องตรวจสอบเสถียรภาพของหน้าเหมืองขั้นบันไดให้อยู่ในสภาพที่ปลอดภัย	- เพื่อให้สอดคล้องกับเงื่อนไขแนบท้ายประทานบัตรกรณีที่ขอเปลี่ยนแปลงแผนผังโครงการทำเหมืองโครงการจึงได้ออกแบบหน้าเหมืองให้มีลักษณะเป็นขั้นบันได โดยมีความสูงของขั้นบันไดประมาณ 5 เมตร มีความกว้างของแต่ละขั้นบันไดประมาณ 5 เมตร และความลาดชันรวมไม่เกิน 45 องศา และปัจจุบันกำลังปรับหน้าเหมืองให้สอดคล้องกับเงื่อนไขดังกล่าว	- ไม่มี

<p>หน้าเหมืองปัจจุบัน</p>

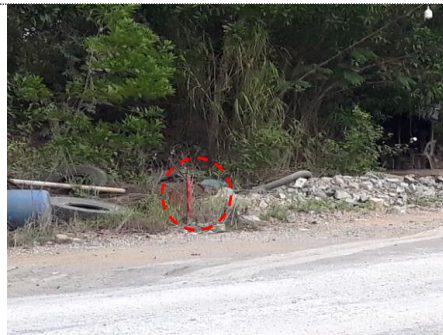
3) ให้ทำการปักเสาคอนกรีต เหล็ก หรือวัสดุอื่นๆ ตามความเหมาะสม ในบริเวณแนวเขตเว้นการทำเหมืองเพื่อใช้เป็นจุดสังเกตในการปฏิบัติงาน รวมทั้งใช้อ้างอิงในการตรวจสอบการทำเหมืองต่อไป	- โครงการได้จัดทำเสาเหล็กในบริเวณแนวเขตเว้นการทำเหมือง เพื่อใช้เป็นจุดสังเกตในการปฏิบัติงาน และใช้อ้างอิงในการตรวจสอบการทำเหมือง	- ไม่มี

<p>เสาเหล็กในบริเวณแนวเขตเว้นการทำเหมือง</p>

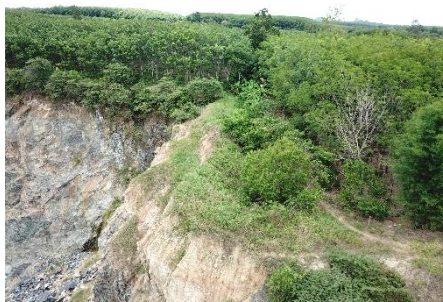
4) กำหนดให้ระยะการทำเหมืองห่างจากทางสาธารณะประโยชน์ทางด้านทิศใต้ บริเวณหลักหมุดที่ 1 และ 11 ในระยะ 10 เมตร พร้อมทั้งดูแลต้นไม้ที่ปลูกไว้ให้มีการเจริญเติบโตดี	- โครงการได้วางแผนการทำเหมือง โดยกำหนดการทำเหมืองห่างจากทางสาธารณะประโยชน์ทางด้านทิศใต้ บริเวณหลักหมุดที่ 1 และ 11 ในระยะ 10 เมตร พร้อมทั้งได้มีการดูแลต้นไม้ที่ปลูกไว้ให้มีการเจริญเติบโตดี	- ไม่มี

<p>พื้นที่เว้นระยะจากเส้นทางสาธารณะด้านทิศใต้</p>

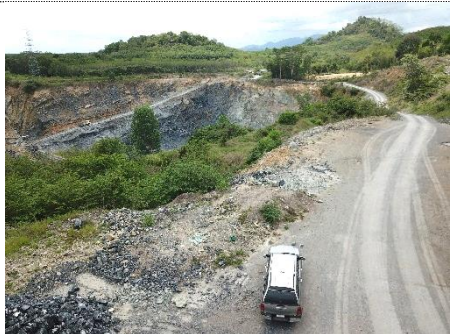
6) บริเวณพื้นที่ที่ไม่เกี่ยวข้องกับการทำเหมืองหรือกิจกรรมต่างๆ ให้ทางโครงการคงสภาพเดิมไว้เพื่อช่วยเป็นแนวป้องกันผลกระทบ (Buffer Zone)	- โครงการได้ออกแบบทำเหมืองในเฉพาะบริเวณที่ได้รับอนุญาตให้เปิดทำเหมืองเท่านั้น โดยบริเวณพื้นที่อื่นๆ ที่ไม่เกี่ยวข้องได้มีการดูแลรักษาสภาพเดิมไว้ เพื่อใช้เป็นพื้นที่กันชน (Buffer Zone)	- ไม่มี

<p>สภาพพื้นที่บริเวณขอบประทานบัตรด้านทิศตะวันออก</p>

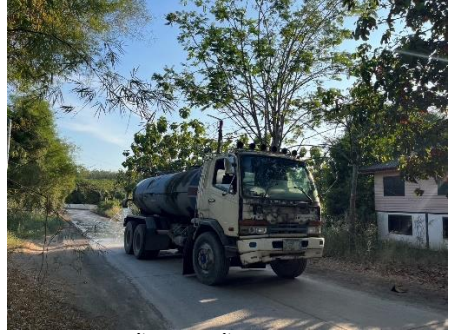
3) ให้ฉีดพรมน้ำเพื่อลดการฟุ้งกระจายของฝุ่นละออง บริเวณหน้าเหมืองและเส้นทางขนส่งแร่ภายใน เหมืองจนถึงทางสาธารณะ กำหนดให้ทำการฉีด พรมน้ำวันละ 2-3 ครั้ง หรือในช่วงฤดูแล้งให้ฉีด พรมน้ำวันละ 3-4 ครั้ง หรือตามความเหมาะสม ของสภาพภูมิอากาศและปรับปรุงเส้นทางขนส่งแร่ ให้เป็นถนนหินบดอัดแน่น พร้อมทั้งให้ตรวจสอบ และซ่อมแซมเส้นทางขนส่งแร่ให้อยู่ในสภาพที่ดี อยู่เสมอ	- โครงการได้จัดให้มีรถบรรทุกน้ำฉีดพรมน้ำบริเวณ พื้นที่หน้าเหมืองและเส้นทางขนส่งแร่ภายใน โครงการเป็นประจำตามที่เงื่อนไขกำหนด อย่างไรก็ตาม พื้นที่ทำเหมืองอยู่ต่ำกว่าระดับพื้นที่ราบ ข้างเคียงซึ่งช่วยลดการฟุ้งกระจายของฝุ่นละออง ออกสู่พื้นที่ภายนอกได้เป็นอย่างดี พร้อมทั้งได้ ปรับปรุงเส้นทางขนส่งแร่ให้อยู่ในสภาพที่ดี	- ไม่มี	  <p>หน้าเหมืองที่อยู่ต่ำกว่าระดับพื้นที่ราบ</p>

<p>รถบรรทุกน้ำฉีดพรมน้ำตามเส้นทางขนส่งแร่</p>

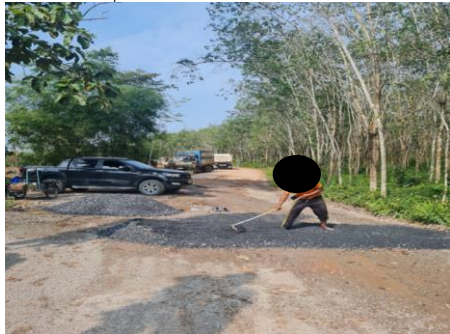
<p>ปรับปรุงเส้นทางขนส่งแร่</p>

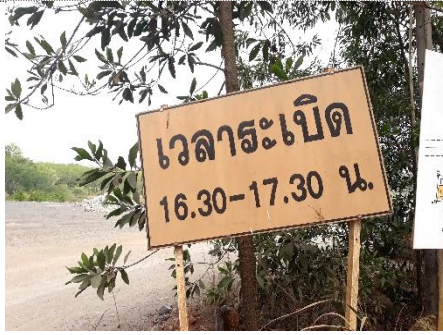
5) ให้ติดป้ายเตือนเขตการใช้วัตถุระเบิด พร้อมทั้ง ระบุเวลาทำการระเบิดให้เห็นได้อย่างชัดเจน บริเวณริมเส้นทางคมนาคม และบริเวณชุมชน ใกล้เคียงที่อาจได้รับผลกระทบจากการใช้วัตถุ ระเบิด	- โครงการได้ติดป้ายเตือนเขตการใช้วัตถุระเบิด พร้อม ทั้งระบุเวลาการระเบิด โดยติดตั้งไว้บริเวณด้านหน้า ทางเข้า-ออกโครงการ ซึ่งสามารถมองเห็นได้อย่าง ชัดเจน	- ไม่มี

<p>ป้ายแสดงเวลาการระเบิดหน้าเหมือง</p>

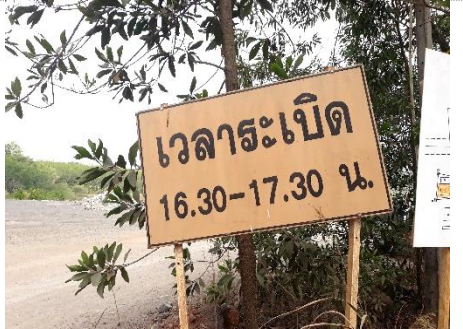
7) กำหนดระยะเวลาการระเบิดไม่เกินวันละ 1 ครั้ง ในช่วงเวลา 16.30-17.30 น. ทำการระเบิดวันละ 1 ครั้ง โดยจะต้องแจ้งให้พนักงานในเหมืองทราบก่อนทุกคน พร้อมทั้งให้สัญญาณแจ้งเตือนก่อนและหลังทำการระเบิดให้ได้ยินโดยทั่วกันในระยะ 500 เมตร รวมทั้งจัดเจ้าหน้าที่ตรวจตราในรัศมี 100 เมตร หรือในกรณีที่มีเหตุจำเป็นต้องเลื่อนเวลาการระเบิดให้แจ้งหน่วยงานท้องถิ่นล่วงหน้าอย่างน้อย 1 วัน ได้แก่ ผู้ใหญ่บ้านท้องที่ องค์การบริหารส่วนตำบล และสถานีตำรวจภูธรในท้องที่รับทราบ	- โครงการได้ทำการระเบิดหน้าเหมืองวันละ 1 ครั้ง ในช่วงเวลา 16.30-17.30 น. พร้อมทั้งจัดให้มีสัญญาณเสียงเตือนให้ได้ยินในรัศมี 500 เมตร และจัดเจ้าหน้าที่ตรวจตราในรัศมี 100 เมตร จากจุดระเบิด - โครงการได้ติดป้ายเตือนเขตการใช้วัตถุระเบิด พร้อมทั้งระบุเวลาการระเบิด โดยติดตั้งไว้บริเวณด้านหน้าทางเข้า-ออกโครงการ ซึ่งสามารถมองเห็นได้อย่างชัดเจน - หากมีการเปลี่ยนแปลงหรือเลื่อนเวลาการระเบิด โครงการจะแจ้งหน่วยงานต่างๆ ให้รับทราบก่อนการระเบิดทุกครั้ง	- ไม่มี

ป้ายแสดงเวลาการระเบิดหน้าเหมือง

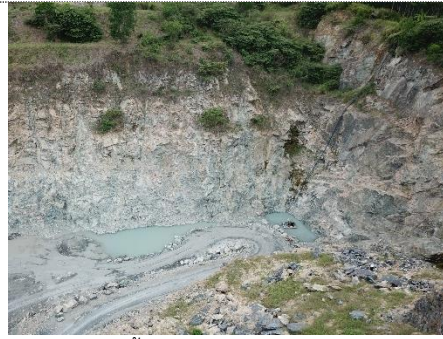
2) ให้ออกแบบการทำเหมืองให้มีบ่อรับน้ำ (Sump) ภายในพื้นที่บ่อเหมืองบริเวณส่วนลึกของพื้นที่ ทำเหมืองในแต่ละช่วง เพื่อรองรับน้ำและกักเก็บ น้ำฝนไหลบ่าจากพื้นที่ทำเหมืองในแต่ละช่วง ก่อนสูบน้ำไปใช้ประโยชน์ทั้งในและนอกพื้นที่ โครงการ เช่น ฉีดพรมหน้าเหมือง และเส้นทาง ขนส่งแร่ เป็นต้น จะต้องพักน้ำในบ่อให้ ตกตะกอนเป็นน้ำใสก่อน	- โครงการได้จัดเตรียมพื้นที่บ่อรับน้ำ (sump) ในบริเวณจุดต่ำสุดของพื้นที่หน้าเหมือง เพื่อรองรับ น้ำขุ่นข้นที่เกิดขึ้นในช่วงที่มีฝนตก รวมทั้งได้มีการนำ น้ำใสส่วนบนจากบ่อรับน้ำไปใช้ในกิจกรรมต่างๆ เช่น ฉีดพรมน้ำบริเวณพื้นที่ทำเหมือง และฉีดพรม น้ำตามแนวเส้นทางขนส่งแร่ เป็นต้น	- ไม่มี

บ่อรับน้ำ (Sump) บริเวณหน้าเหมือง

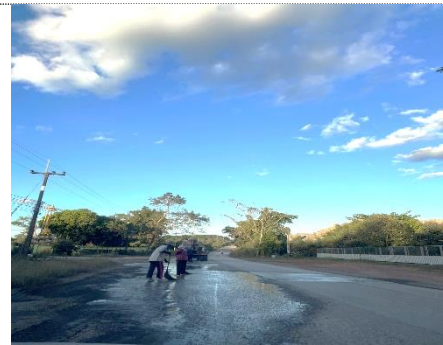
3) ให้ตรวจตราเส้นทางขนส่งแร่อย่างสม่ำเสมอ โดยเฉพาะช่วงถนนคอนกรีต (ซอย 1 ชุมชนบ้านเขายายพริ้ง) และบริเวณทางแยกก่อนออกสู่ทางหลวงหมายเลข 3433 หากพบเศษแร่ร่วงหล่นหรือฝุ่นดินเกาะผิวถนน ให้รีบดำเนินการเก็บกวาดและทำความสะอาดทันที	- โครงการได้จัดให้มีเจ้าหน้าที่คอยตรวจตราเส้นทางขนส่งแร่ช่วงที่เป็นถนนคอนกรีต (ซอย 1 ชุมชนบ้านเขายายพริ้ง) และบริเวณก่อนออกสู่ทางหลวงหมายเลข 3433 ซึ่งหากพบว่ามีกรตกหล่นของเศษหินและเศษดินในปริมาณมากจะรีบดำเนินการเก็บกวาดทำความสะอาดโดยทันที	- ไม่มี

<p>พนักงานทำความสะอาดเส้นทางขนส่งแร่ อยู่เป็นประจำ</p>

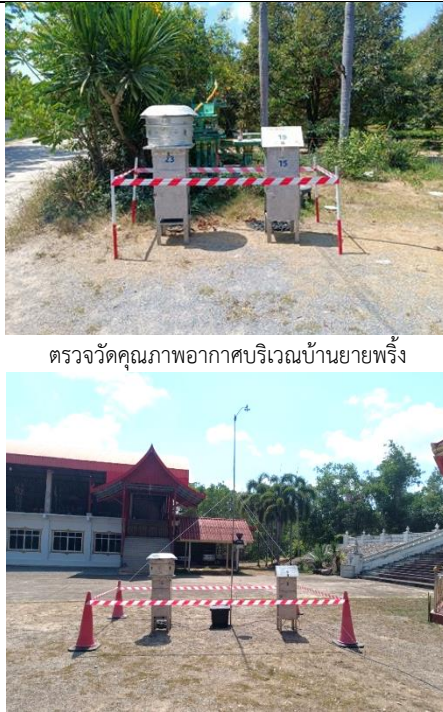
มาตรการติดตามตรวจสอบ ผลกระทบสิ่งแวดล้อม	ผลการปฏิบัติตามมาตรการฯ	ปัญหา อุปสรรค ที่ไม่สามารถปฏิบัติ ตามมาตรการ และแนวทางแก้ไข	ภาพประกอบ
<p>1. คุณภาพอากาศ ให้ทำการตรวจวัดคุณภาพอากาศในรูปของฝุ่น ละอองรวม (TSP) และฝุ่นละอองขนาดเล็กไม่เกิน 10 ไมครอน (PM-10) จำนวน 3 สถานี ได้แก่</p> <ul style="list-style-type: none"> - บ้านยายพริ้ง - วัดเขายายพริ้ง - บ้านหนองเสม็ดแดง (กลุ่มบ้านเขายายพริ้ง) <p>ปีละ 2 ครั้ง สถานีละ 3 วันต่อเนื่อง ในช่วงเดือน มีนาคม-เมษายน และเดือนพฤศจิกายน-ธันวาคม</p>	<p>- ทำการตรวจวัดคุณภาพอากาศในรูปของปริมาณ TSP และ PM-10 จำนวน 3 สถานี ตามเงื่อนไข กำหนด ในช่วงวันที่ 26-29 เมษายน 2567 พบว่า มีค่า TSP อยู่ในช่วง 0.194-0.210 มิลลิกรัม/ ลูกบาศก์เมตร และค่า PM-10 อยู่ในช่วง 0.076- 0.084 มิลลิกรัม/ลูกบาศก์เมตร ซึ่งมีค่าอยู่ในเกณฑ์ที่ มาตรฐานกำหนด</p>	<p>- ไม่มี</p>

<p>ตรวจวัดคุณภาพอากาศบริเวณบ้านยายพริ้ง</p> <p>ตรวจวัดคุณภาพอากาศบริเวณวัดเขายายพริ้ง</p>

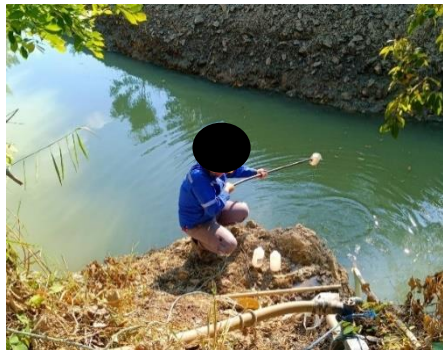
มาตรการติดตามตรวจสอบ ผลกระทบสิ่งแวดล้อม	ผลการปฏิบัติตามมาตรการฯ	ปัญหา อุปสรรค ที่ไม่สามารถปฏิบัติ ตามมาตรการ และแนวทางแก้ไข	ภาพประกอบ
<p>4. คุณภาพน้ำผิวดิน/น้ำใต้ดิน ให้เก็บตัวอย่างน้ำผิวดิน และน้ำใต้ดิน เพื่อนำไปวิเคราะห์ดัชนีคุณภาพน้ำ ได้แก่ ความเป็นกรด-ด่าง ความขุ่น ตะกอนแขวนลอยทั้งหมด ตะกอนละลายทั้งหมด ความกระด้างทั้งหมด เหล็กทั้งหมด และซิลิเฟต จำนวน 5 สถานี ได้แก่</p> <ul style="list-style-type: none"> - คลองสุขไพรวัง (ช่วงก่อนไหลผ่านใกล้พื้นที่โครงการ) - คลองสุขไพรวัง (ช่วงหลังไหลผ่านใกล้พื้นที่โครงการ) - บ่อบาลบ้านสีแยกกองดิน - บ่อบาลบ้านยายพริ้ง - น้ำบ่อต้นบ้านหนองเสม็ดแดง <p>ปีละ 2 ครั้ง ในช่วงเดือนมีนาคม-เมษายน และเดือนพฤศจิกายน-ธันวาคม</p>	<p>- ทำการเก็บตัวอย่างน้ำผิวดินและน้ำใต้ดิน จำนวน 5 สถานี ตามเงื่อนไขกำหนด ในวันที่ 26 เมษายน 2567 เพื่อทำการวิเคราะห์คุณภาพน้ำ พบว่า ดัชนีต่างๆ ที่ทำการวิเคราะห์ มีค่าอยู่ในเกณฑ์ที่มาตรฐานกำหนด</p>	<p>- ไม่มี</p>

<p>เก็บตัวอย่างน้ำผิวดินบริเวณคลองสุขไพรวังช่วงก่อนไหลเข้าใกล้โครงการ</p>

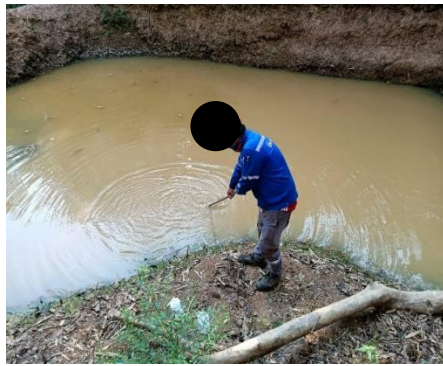
<p>เก็บตัวอย่างน้ำผิวดินบริเวณคลองสุขไพรวังช่วงหลังไหลเข้าใกล้โครงการ</p>

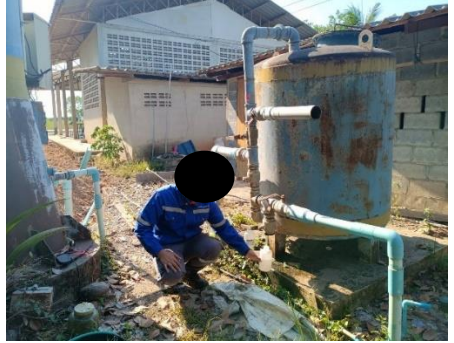
<p>เก็บตัวอย่างน้ำใต้ดินบริเวณบ่อบาดาล บ้านสีแยกกองดิน</p>

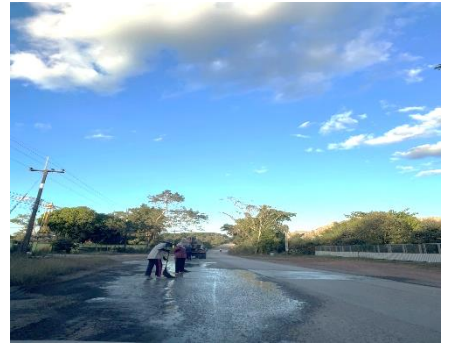
7. การคมนาคม - ให้หมั่นตรวจสอบสภาพเส้นทางขนส่งแร่ให้ สามารถใช้งานได้ดียู่เสมอ ถ้าบริเวณใดชำรุดต้องรีบ ซ่อมแซมทันที รวมทั้งสอบถามพนักงานและประชาชน ถึงผลกระทบฝุ่นละอองตามแนวเส้นทางเพื่อกำหนด มาตรการป้องกัน	- โครงการได้ทำการตรวจสอบสภาพเส้นทางขนส่งแร่ อยู่เป็นประจำ ซึ่งหากมีการชำรุดเสียหายจะรีบ ดำเนินการประสานหน่วยงานที่เกี่ยวข้องเพื่อทำการ ปรับปรุงซ่อมแซมเส้นทางดังกล่าวต่อไป	- ไม่มี

พนักงานทำความสะอาดเส้นทางขนส่งแร่อยู่เป็นประจำ

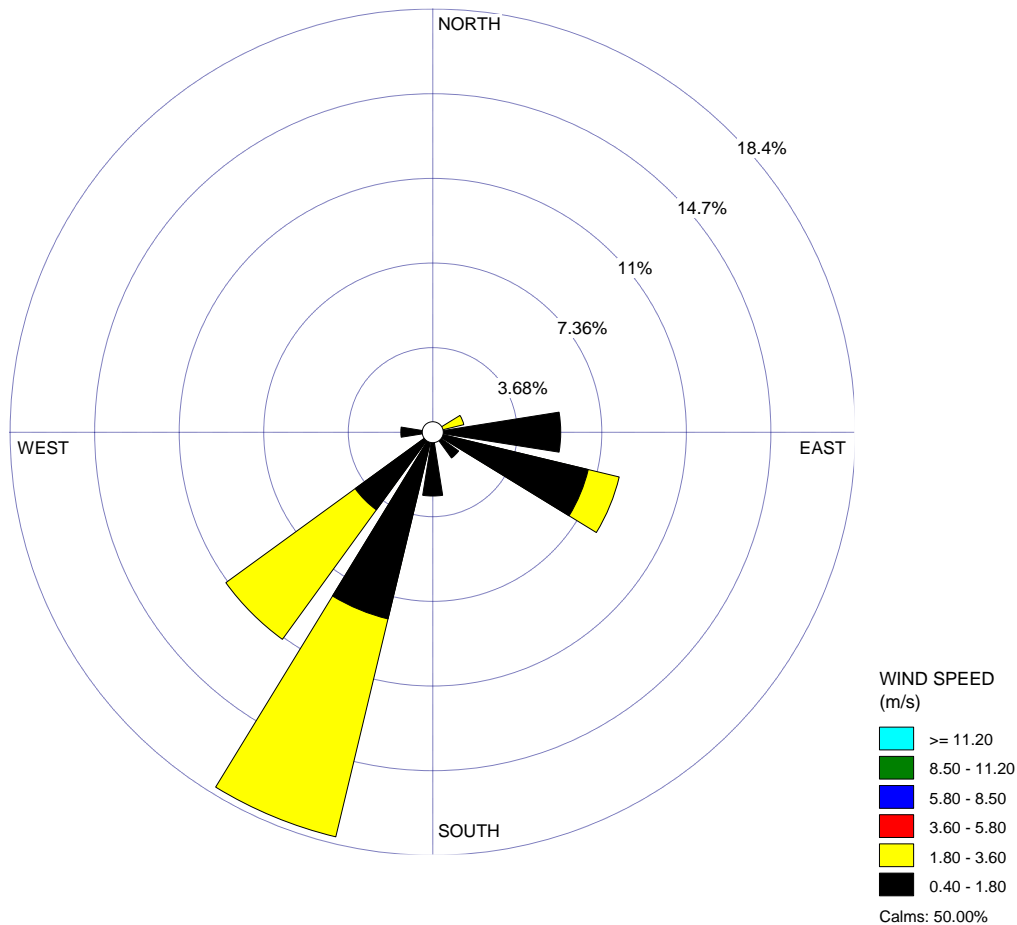
รูปที่ 2-3 ผังแสดงความเร็วและทิศทางลมบริเวณสำนักงานของโครงการในช่วงวันที่ 26-29 เมษายน 2567

จากผลการตรวจวัดความเร็วและทิศทางลม ในช่วงวันที่ 26-29 เมษายน 2567 บริเวณสำนักงานของโครงการ พบว่า ลมส่วนใหญ่พัดมาจากทางด้านทิศตะวันตกเฉียงใต้ค่อนข้างไปทางใต้ มีความเร็วลมอยู่ในช่วง 0.40-3.60 เมตร/วินาที แสดงดังตารางที่ 2-5 และรูปที่ 2-3

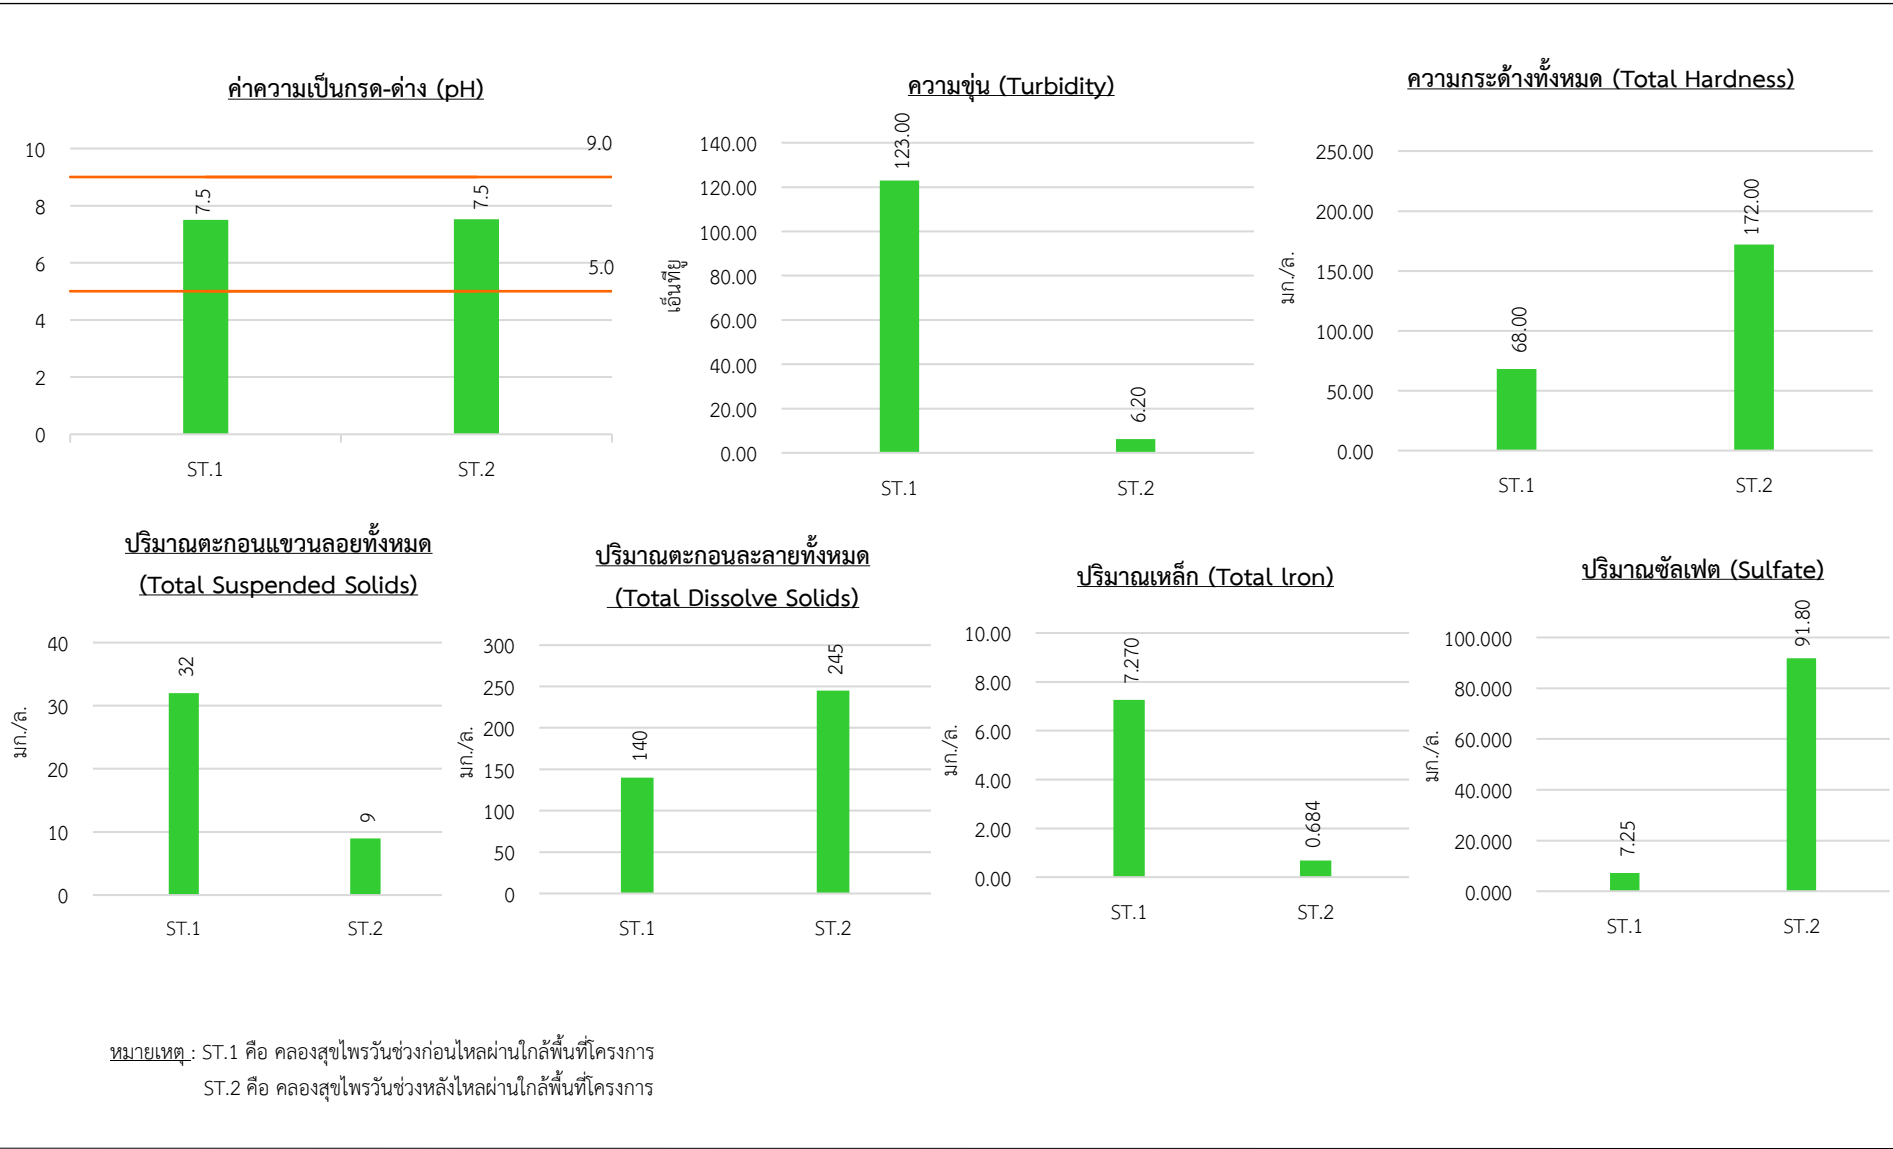
รูปที่ 2-5 ผลการวิเคราะห์คุณภาพน้ำผิวดินที่เก็บตัวอย่างในวันที่ 26 เมษายน 2567

ST.2 คือ คลองสุขไพรวัน (ช่วงหลังไหลผ่านใกล้พื้นที่โครงการ)

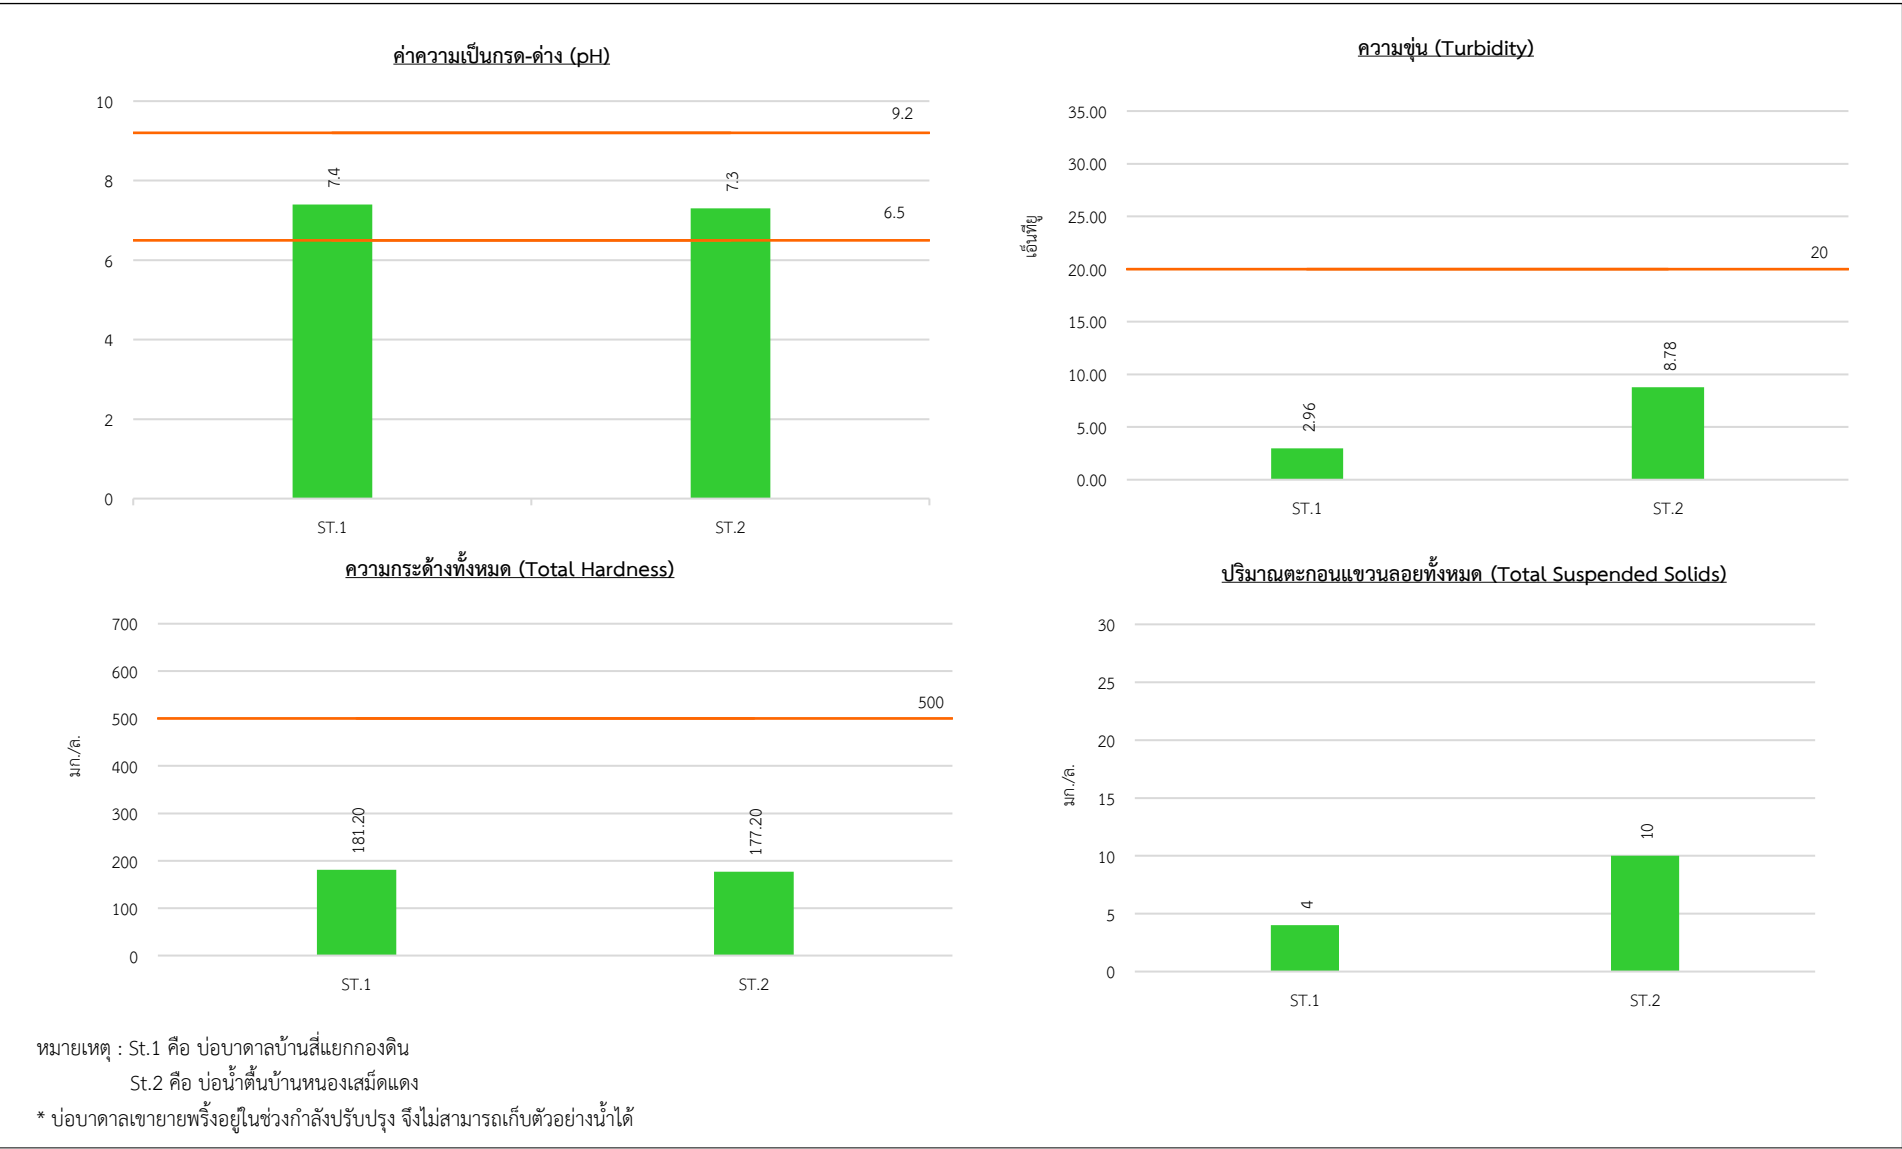
รูปที่ 2-6 ผลการวิเคราะห์คุณภาพน้ำใต้ดินที่เก็บตัวอย่างในวันที่ 26 เมษายน 2567

** บ่อบาดาลบ้านยายพริ้งอยู่ในช่วงกำลังปรับปรุง จึงไม่สามารถเก็บตัวอย่างน้ำได้

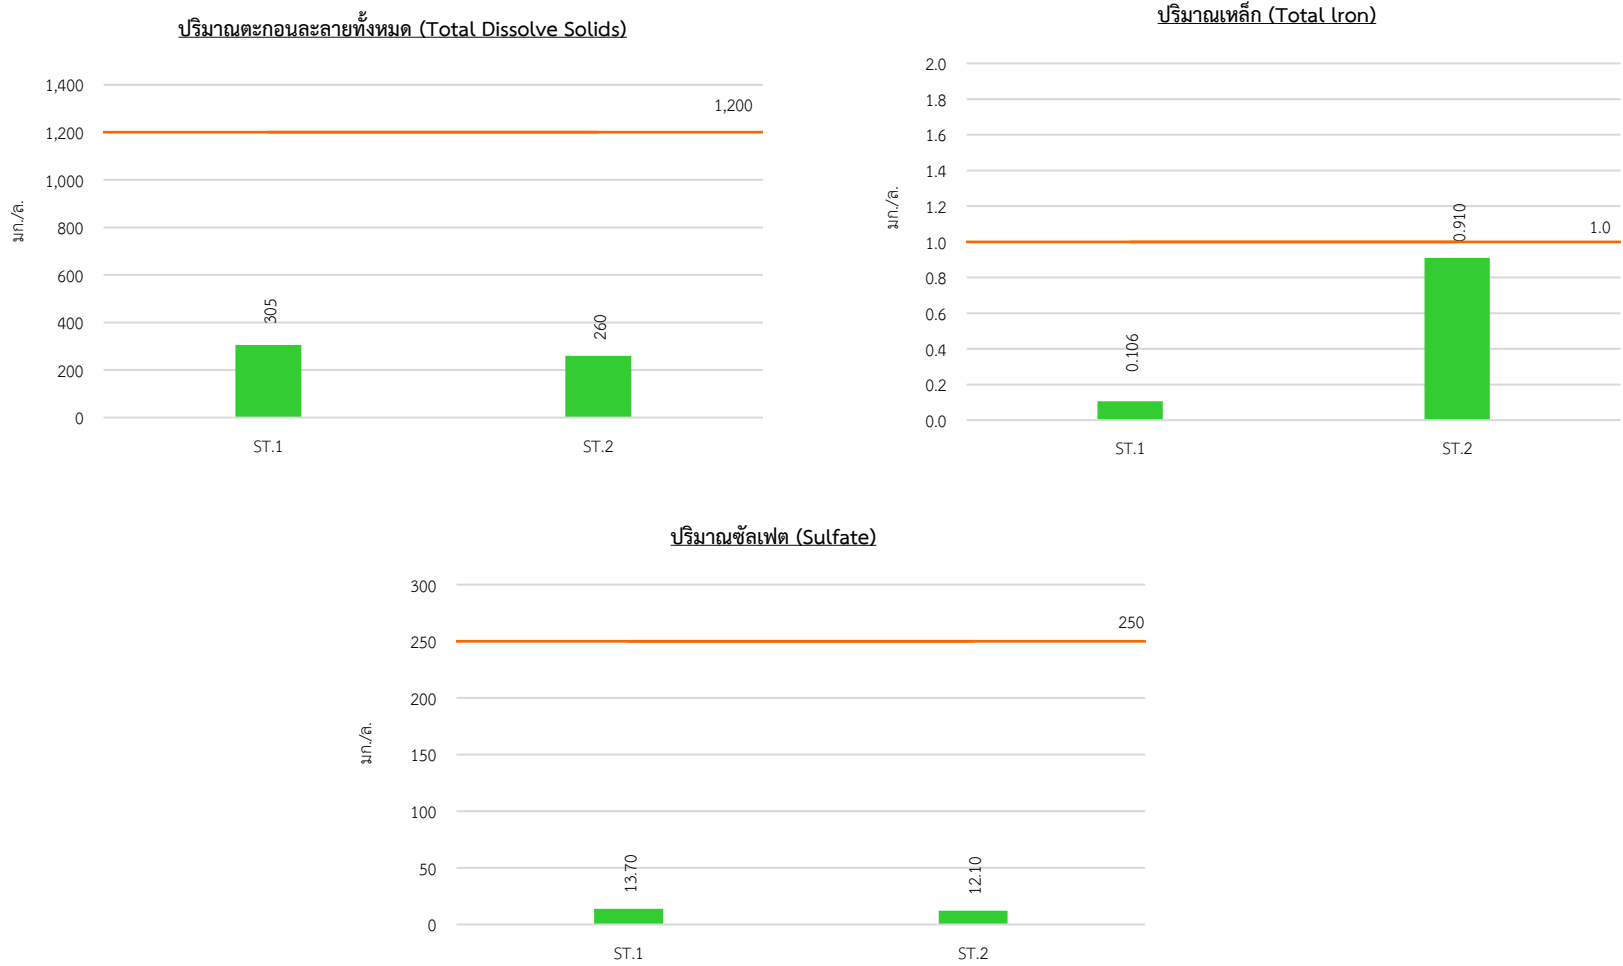
รูปที่ 2-6 ผลการวิเคราะห์คุณภาพน้ำใต้ดินที่เก็บตัวอย่างในวันที่ 26 เมษายน 2567 (ต่อ)

หมายเหตุ : St.1 คือ บ่อบาดาลบ้านสี่แยกกกองดิน
St.2 คือ บ่อน้ำต้นบ้านหนองเสม็ดแดง
* บ่อบาดาลเขายายพริ้งอยู่ในช่วงกำลังปรับปรุง จึงไม่สามารถเก็บตัวอย่างน้ำได้
