ผลการปฏิบัติตามมาตรการ
ติดตามตรวจสอบผลกระทบสิ่งแวดล้อม

บริษัท ไรมอน แลนด์ ทเวนตี ซิก จำกัด เป็นผู้พัฒนา โครงการ โครงการ The Estelle - Phrom Phong (ดิ เอสเทลล์ พรอมพงษ์) ปัจจุบันโครงการฯ ได้ดำเนินการก่อสร้างเสร็จแล้วและได้มีการจัดตั้งนิติบุคคลเข้ามาบริหาร จัดการแล้ว โดยตัวโครงการเป็นอาคารชุดพักอาศัย ขนาดความสูง 36 ชั้น และชั้นใต้ดิน 1 ชั้น จำนวน 1 อาคาร ประกอบด้วย ห้องชุดพักอาศัย 157 ห้อง และที่จอดรถ 197 คัน ตั้งอยู่เลขที่ เลขที่ 131 ซอยสุขุมวิท 26 แขวงคลอง ดิน เขตคลองเตย กรุงเทพมหานคร ขนาดพื้นที่โครงการรวม 1-3-97.2 ไร่ หรือ 3,188.80 ตารางเมตร โดยโครงการได้ จัดทำรายงานการวิเคราะห์ผลกระทบสิ่งแวดล้อม และได้ผ่านการพิจารณาเห็นชอบรายงาน ฯ ตามหนังสือจาก สำนักงานนโยบายและแผนทรัพยากรธรรมชาติและสิ่งแวดล้อม เลขที่ 1010.5/8349 ลงวันที่ 17 มิถุนายน พ.ศ.2562 โดยหนังสือเห็นชอบได้กำหนดมาตรการป้องกันและแก้ไขผลกระทบสิ่งแวดล้อมและมาตรการติดตามตรวจสอบ ผลกระทบสิ่งแวดล้อม เพื่อเป็นแนวทางให้โครงการปฏิบัติ รวมไปถึงเสนอรายงานผลการปฏิบัติตามมาตรการฯ ต่อ หน่วยงานอนุญาต และหน่วยงานที่เกี่ยวข้อง รวมทั้งสำนักงานนโยบายและแผนทรัพยากรธรรมชาติและสิ่งแวดล้อม (สผ.) ทุก 6 เดือนนั้น

บัดนี้ นิติบุคคลอาคารชุด ดิ เอสเทลล์ พรอมพงษ์ จะเป็นผู้รับผิดชอบดำเนินการ ติดตามตรวจสอบ การปฏิบัติตามมาตรการติดตามตรวจสอบผลกระทบสิ่งแวดล

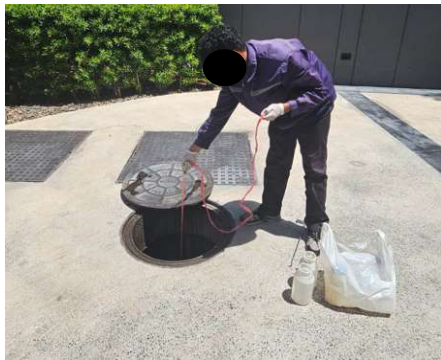
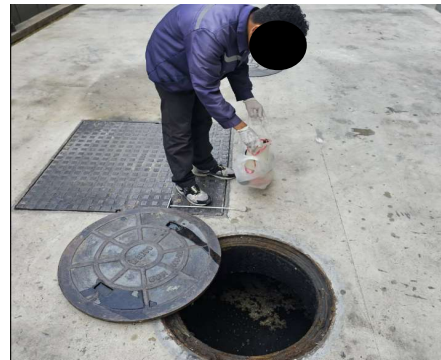
ภาพที่ 3.5.3-1 การเก็บตัวอย่างคุณภาพน้ำทิ้ง

จุดรวบรวมน้ำเสียเข้าระบบบำบัดน้ำเสีย

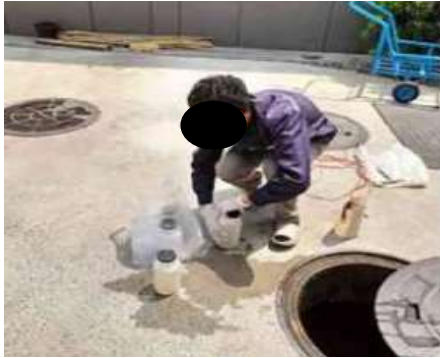
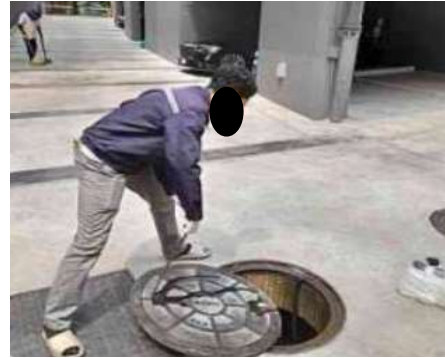
จุดระบายน้ำออกจากระบบบำบัดน้ำเสีย

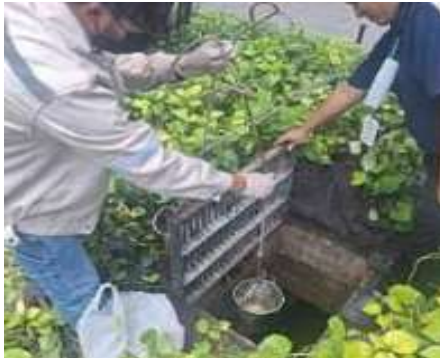
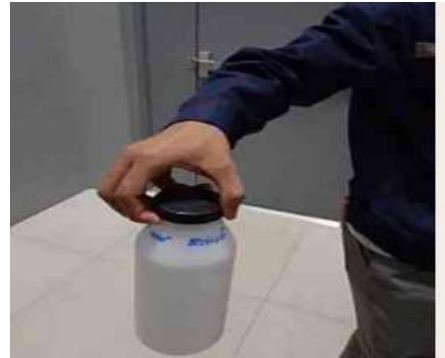
ภาพที่ 3.5.3-1(ต่อ) การเก็บตัวอย่างคุณภาพน้ำทิ้ง

บ่อพักน้ำสุดท้ายก่อนระบายออกสู่ท่อระบายน้ำสาธารณะ

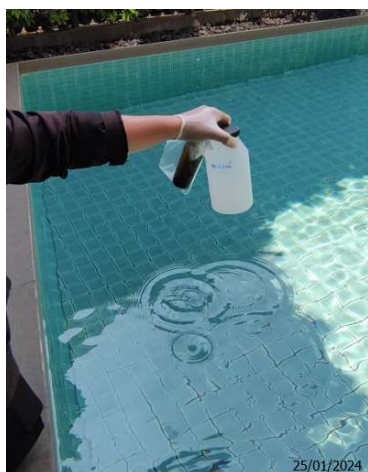
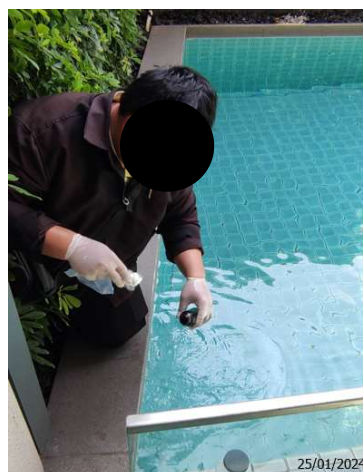
ภาพที่ 3.5.4-1 การเก็บตัวอย่างน้ำสระว่ายน้ำ

โครงการ The Estelle - Phrom Phong (ดี เอสเทลล์ พร้อมพงษ์) มีการตรวจวัดคุณภาพน้ำสระ ว่ายน้ำ น้ำ ที่บริเวณส่วนต้นและบริเวณส่วนลึกของสระว่ายน้ำ โดยกำหนดให้มีการตรวจวิเคราะห์คุณภาพน้ำของสระ ว่ายน้ำ ตามความถี่ จำนวน 3 ความถี่ คือ ความถี่ที่ 1 ตรวจวัด วันละ 1 ครั้ง จำนวน 2 พารามิเตอร์ ได้แก่ ความเป็นกรด ต่าง (pH) และค่าคลอรีนอิสระ (Free Chlorine) ความถี่ที่ 2 ตรวจวัด อย่างน้อยเดือนละ 1 ครั้ง จำนวน 7 พารามิเตอร์ ได้แก่ ความเป็นกรดต่าง (pH) และค่าคลอรีนอิสระ (Free Chlorine) โคลิฟอร์มแบคทีเรียทั้งหมด (Total Coliform Bacteria) ฟีคัลโคลิฟอร์ม (Fecal Coliform Bacteria) เชื้อ Escherichia coli เชื้อ Staphylococcus aureus และ เชื้อ Pseudomonas aeruginosa และความถี่ที่ 3 ตรวจวัด ปีละ 1 ครั้ง ได้แก่ คลอรีนทั้งหมด (Total Chlorine) คลอไรด์ (Chloride) แอมโมเนีย (Ammonia) และไนเตรท (Nitrate) ซึ่งทั้ง 3 ความถี่จะทำการเก็บตัวอย่างในสระว่ายน้ำ บริเวณ ส่วนต้นและบริเวณส่วนลึกของสระว่ายน้ำ แสดงดังภาพที่ 3.5.4-1
