บทที่ 3

ผลการปฏิบัติตามมาตรการติดตามตรวจสอบ
ผลกระทบสิ่งแวดล้อม

การติดตามตรวจสอบผลกระทบสิ่งแวดล้อม โครงการ ONE 9 FIVE ในระยะดำเนินการ ระหว่างเดือน มกราคม – มิถุนายน 2567 โครงการได้มอบหมายให้บริษัท แปซิฟิก แลบบอราตอรี จำกัด เป็นผู้ดำเนินการติดตาม ตรวจสอบผลกระทบสิ่งแวดล้อมในด้านคุณภาพคุณภาพอากาศ การใช้น้ำ การใช้ไฟฟ้าและการอนุรักษ์พลังงาน การจัดการมูลฝอยและสิ่งปฏิกูล คุณภาพน้ำที่ผ่านการบำบัดน้ำเสีย การระบายน้ำและป้องกันน้ำท่วม การป้องกัน อัคคีภัย สุขอนามัย การจราจร การบดบังแสงแดดทิศทางลม และสัญญาณวิทยุและโทรทัศน์ ตามข้อกำหนดใน รายงานการวิเคราะห์ผลกระทบสิ่งแวดล้อมที่ได้รับการพิจารณาเห็นชอบจากสำนักงานนโยบายและแผนทรัพยากรธรรมชาติและสิ่งแวดล้อม เพื่อเปรียบเทียบผลการตรวจวัดกับค่ามาตรฐานตามที่กฎหมายกำหนด แสดงรายละเอียดดังตารางที่ 3-1 และรายละเอียดวิธีการเก็บตัวอย่างและวิธีการวิเคราะห์ แสดงดังตารางที่ 3-2

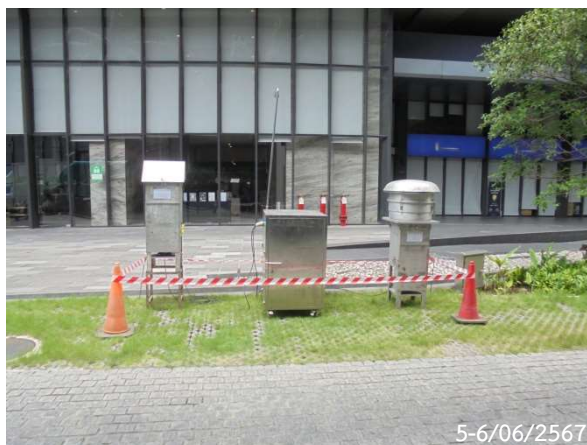
รูปที่ 3.1-2 แสดงการเก็บตัวอย่างคุณภาพอากาศในบรรยากาศโดยทั่วไป

บริเวณพื้นที่โครงการ พบว่า ปริมาณฝุ่นละอองรวม (TSP) เฉลี่ย 24 ชั่วโมง มีค่าเท่ากับ 0.038 มิลลิกรัมต่อลูกบาศก์เมตร ปริมาณฝุ่นละอองขนาดเล็กกว่า 10 ไมครอน (PM-10) มีค่าเท่ากับ 0.018 มิลลิกรัมต่อลูกบาศก์เมตร ปริมาณก๊าซซัลเฟอร์ไดออกไซด์ (SO₂) มีค่าเท่ากับ 0.0050 ส่วนในล้านส่วน ปริมาณก๊าซไนโตรเจนไดออกไซด์ (NO₂) มีค่าเท่ากับ 0.0053 ส่วนในล้านส่วน ปริมาณก๊าซคาร์บอนมอนอกไซด์ (CO) มีค่าเท่ากับ 1.19 ส่วนในล้านส่วน และปริมาณก๊าซไฮโดรคาร์บอนทั้งหมด (THC) มีค่าเท่ากับ 3.54 ส่วนในล้านส่วน

บริเวณพื้นที่โครงการ

ผลการตรวจวัดคุณภาพอากาศในบรรยากาศโดยทั่วไป บริเวณพื้นที่โครงการ ดำเนินการตรวจวัด เมื่อวันที่ 5-6 มิถุนายน 2567 เมื่อเทียบกับมาตรฐานตามประกาศคณะกรรมการสิ่งแวดล้อมแห่งชาติ ฉบับที่ 24 (พ.ศ.2547) เรื่อง กำหนดมาตรฐานคุณภาพอากาศในบรรยากาศโดยทั่วไป (ลงวันที่ 9 สิงหาคม พ.ศ. 2547) ที่กำหนดให้ปริมาณฝุ่นละอองรวม (TSP) เฉลี่ย 24 ชั่วโมง มีค่าไม่เกิน 0.33 มิลลิกรัมต่อลูกบาศก์เมตร และปริมาณ ฝุ่นละอองขนาดเล็กกว่า 10 ไมครอน (PM-10) มีค่าไม่เกิน 0.12 มิลลิกรัมต่อลูกบาศก์เมตร มาตรฐานตามประกาศ คณะกรรมการสิ่งแวดล้อมแห่งชาติ ฉบับที่ 21 (พ.ศ. 2544) เรื่อง กำหนดมาตรฐานค่าก๊าซซัลเฟอร์ไดออกไซด์ ในบรรยากาศโดยทั่วไปในเวลา 1 ชั่วโมง (ลงวันที่ 9 เมษายน พ.ศ. 2544) ที่กำหนดให้ปริมาณก๊าซซัลเฟอร์ไดออกไซด์ (SO₂) ในเวลา 1 ชั่วโมง มีค่าไม่เกินเกณฑ์ 0.30 ส่วนในล้านส่วน มาตรฐานตามประกาศคณะกรรมการสิ่งแวดล้อม แห่งชาติ ฉบับที่ 33 (พ.ศ. 2552) เรื่อง กำหนดมาตรฐานค่าก๊าซไนโตรเจนไดออกไซด์ในบรรยากาศโดยทั่วไป (ลง วันที่ 17 มิถุนายน พ.ศ. 2552) ที่กำหนดให้ปริมาณก๊าซไนโตรเจนไดออกไซด์ (NO₂) ในเวลา 1 ชั่วโมง มีค่าไม่เกินเกณฑ์ 0.17 ส่วนในล้านส่วน และมาตรฐานตามประกาศคณะกรรมการสิ่งแวดล้อมแห่งชาติ ฉบับที่ 10 (พ.ศ. 2538) เรื่อง กำหนดมาตรฐานคุณภาพอากาศในบรรยากาศทั่วไป (ลงวันที่ 17 เมษายน พ.ศ. 2538) ที่กำหนดให้ปริมาณคาร์บอนมอนอกไซด์ (CO) ในเวลา 1 ชั่วโมง มีค่าไม่เกิน 30 ส่วนในล้านส่วน พบว่า ทุกดัชนีที่ ทำการตรวจวัดมีค่าอยู่ในเกณฑ์ที่มาตรฐานกำหนด ส่วนปริมาณก๊าซไฮโดรคาร์บอนทั้งหมดไม่มีค่ามาตรฐาน กำหนด

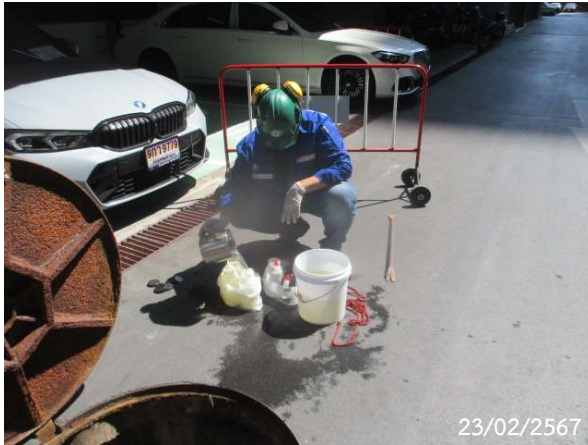
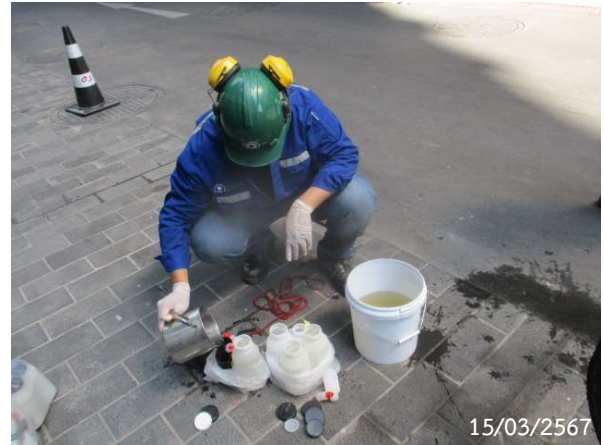
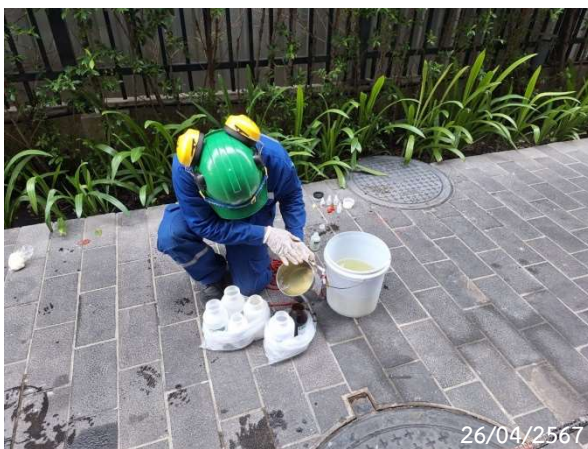
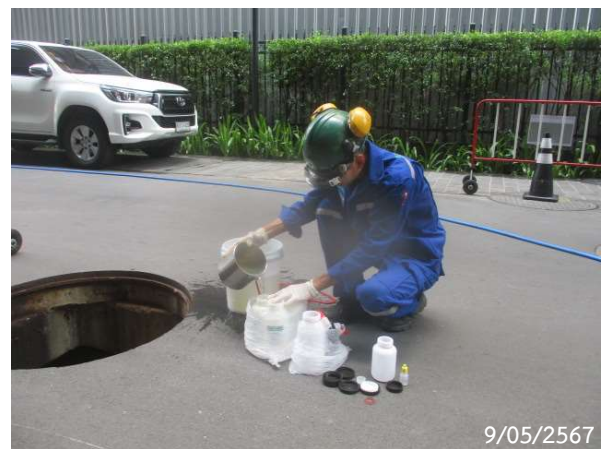
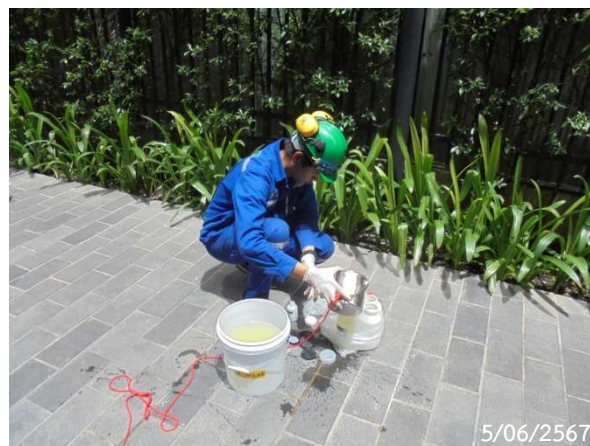
รูปที่ 3.2-2 แสดงการเก็บตัวอย่างคุณภาพน้ำทิ้ง

จุดรวบรวมน้ำเสียก่อนเข้าระบบบำบัดน้ำเสีย พบว่า ค่าความเป็นกรด-ด่าง (pH) มีค่าระหว่าง 6.8 - 7.2 ปริมาณบีโอดี (BOD) มีค่าระหว่าง 28.0-70.0 มิลลิกรัมต่อลิตร ปริมาณของแข็งแขวนลอย (SS) มีค่าระหว่าง 30.2-61.0 มิลลิกรัมต่อลิตร ปริมาณซัลไฟด์ (Sulfide) มีค่าน้อยกว่า 1-5.6 มิลลิกรัมต่อลิตร ปริมาณน้ำมันและไขมัน (Oil & Grease) มีค่าน้อยกว่า 5 มิลลิกรัมต่อลิตร และปริมาณที่เคเอ็น (Total Kjeldahl Nitrogen) มีค่าระหว่าง 43.68-69.44 มิลลิกรัมต่อลิตร

จตุรบรรณน้ำเสียก่อนเข้าระบบบำบัดน้ำเสีย

จากผลการตรวจวิเคราะห์คุณภาพน้ำทิ้ง จำนวน 3 จุด ได้แก่ จุดรวบรวมน้ำเสียก่อนเข้าระบบบำบัดน้ำเสีย จุดระบายน้ำออกจากระบบบำบัดน้ำเสีย และบ่อพักน้ำสุดท้ายก่อนระบายลงสู่ท่อระบายน้ำบริเวณด้านหน้าโครงการ เมื่อเดือนกุมภาพันธ์-มิถุนายน 2567 พบว่า ดัชนีที่ทำการตรวจวิเคราะห์ส่วนใหญ่มีค่าอยู่ในเกณฑ์ที่มาตรฐานกำหนด ยกเว้น ค่าความเป็นกรด-ด่าง (pH) ปริมาณของแข็งแขวนลอย (Total Suspended Solids) และปริมาณของแข็งจมตัว (Settleable Solids) เมื่อเทียบกับมาตรฐานประกาศกระทรวงทรัพยากรธรรมชาติและสิ่งแวดล้อม เรื่องกำหนดมาตรฐานควบคุมการระบายน้ำทิ้งจากอาคารบางประเภทและบางขนาด (อาคารประเภท ก) (ลงวันที่ 7 พฤศจิกายน พ.ศ. 2548)

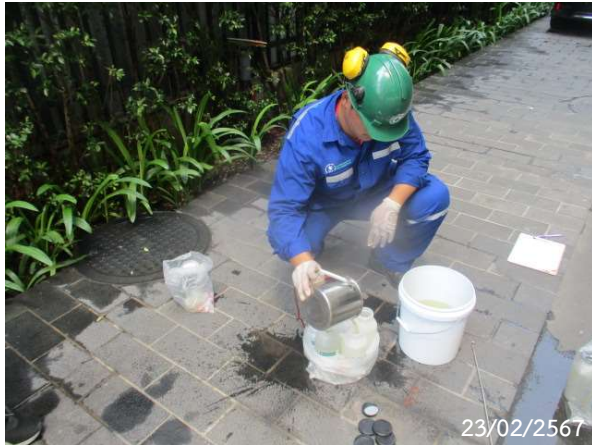
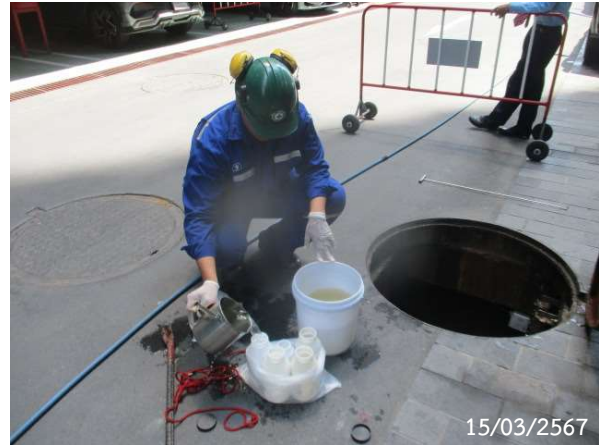
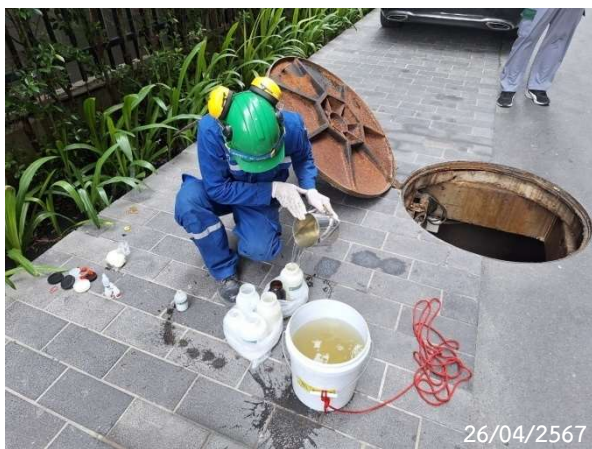
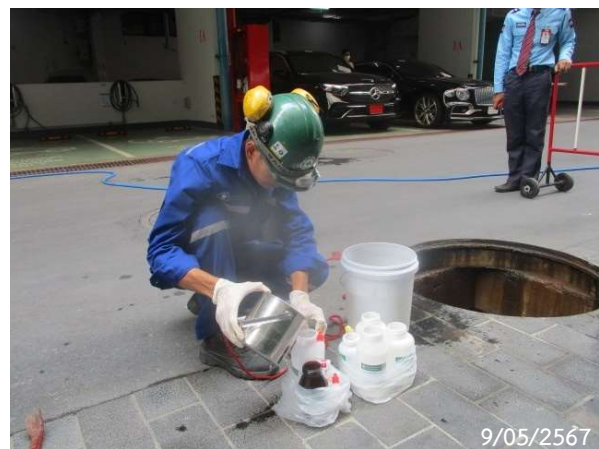
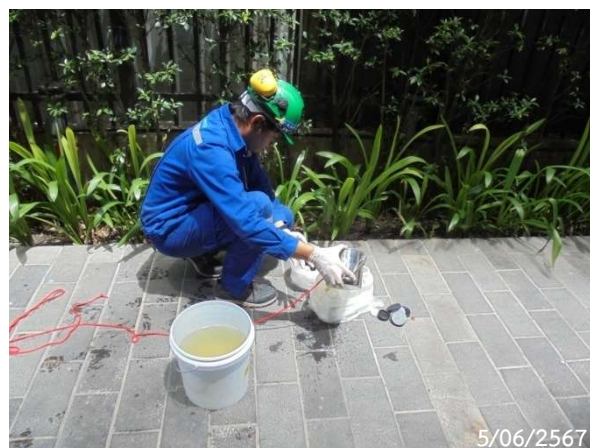
บริเวณจุดระบายน้ำออกจากระบบบำบัดน้ำเสีย
รูปที่ 3.2-2 (ต่อ) แสดงการเก็บตัวอย่างคุณภาพน้ำทิ้ง

จุดระบายน้ำออกจากระบบบำบัดน้ำเสีย พบว่า ค่าความเป็นกรด-ด่าง (pH) มีค่าระหว่าง 4.4-6.0 ปริมาณบีโอดี (BOD) มีค่าระหว่าง 12.0-18.0 มิลลิกรัมต่อลิตร ปริมาณของแข็งแขวนลอย (SS) มีค่าระหว่าง 28.0-37.1 มิลลิกรัมต่อลิตร ปริมาณซัลไฟด์ (Sulfide) มีค่าน้อยกว่า 1 มิลลิกรัมต่อลิตร ปริมาณน้ำมันและไขมัน (Oil & Grease) มีค่าน้อยกว่า 5 มิลลิกรัมต่อลิตร และปริมาณที่เคเอ็น (Total Kjeldahl Nitrogen) มีค่าระหว่าง 15.68-38.1 มิลลิกรัมต่อลิตร

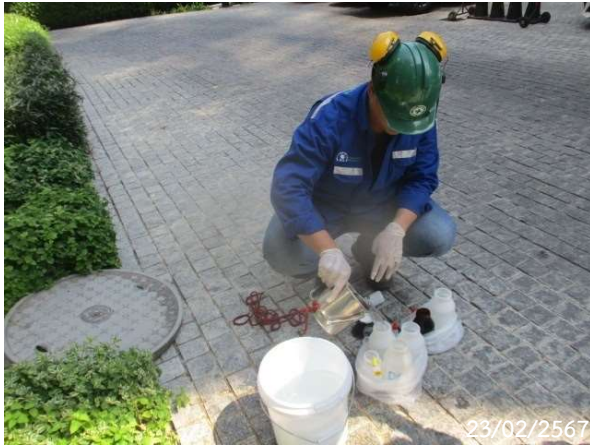
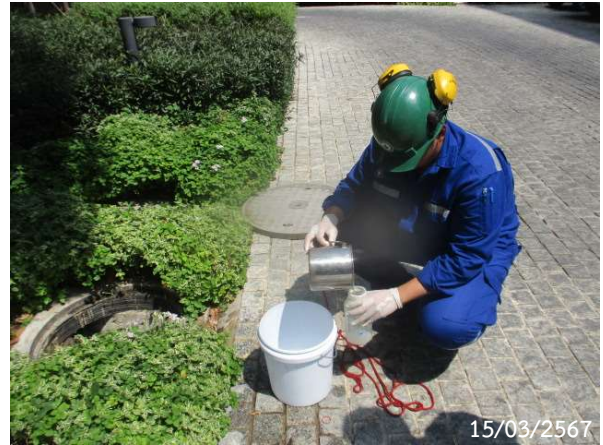
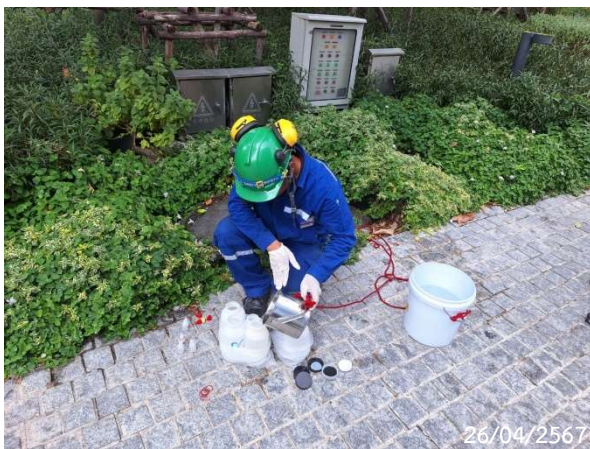
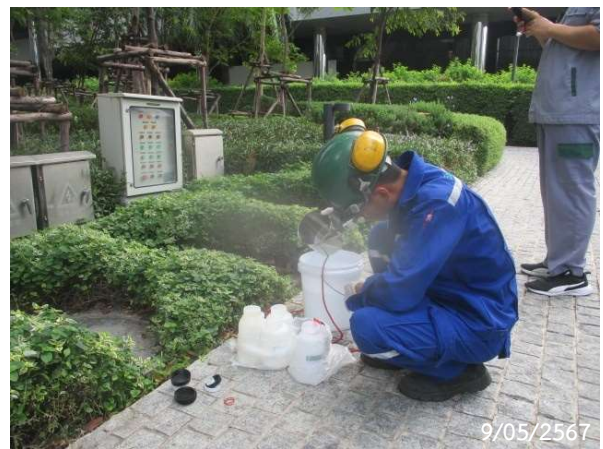
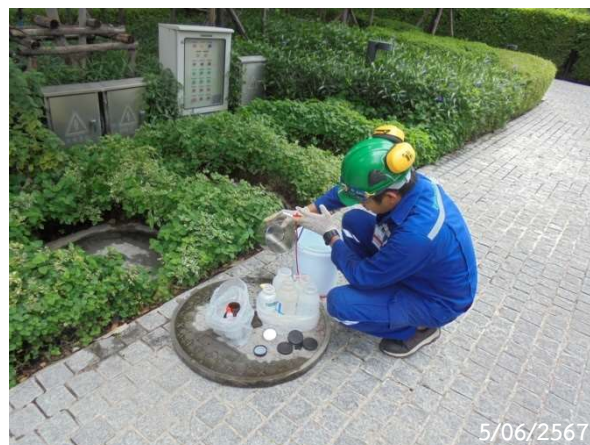
รูปที่ 3.2-2 (ต่อ) แสดงการเก็บตัวอย่างคุณภาพน้ำทิ้ง

บ่อบำบัดน้ำเสียสุดท้ายก่อนระบายลงสู่ท่อระบายน้ำ บริเวณด้านหน้าโครงการ พบว่า ค่าความเป็นกรด-ด่าง (pH) มีค่าระหว่าง 6.7-7.3 ปริมาณบีโอดี (BOD) มีค่าระหว่าง 3.0-10.5 มิลลิกรัมต่อลิตร ปริมาณของแข็งแขวนลอย (SS) มีค่าน้อยกว่า 10 มิลลิกรัมต่อลิตร ปริมาณซัลไฟด์ (Sulfide) มีค่าน้อยกว่า 1 มิลลิกรัมต่อลิตร และปริมาณน้ำมันและไขมัน (Oil & Grease) มีค่าน้อยกว่า 5 มิลลิกรัมต่อลิตรและปริมาณที่เคเอ็น (Total Kjeldahl Nitrogen) มีค่าระหว่าง 7.84-12 มิลลิกรัมต่อลิตร

บ่อบำบัดน้ำเสียสุดท้ายก่อนระบายลงสู่ท่อระบายน้ำ บริเวณด้านหน้าโครงการ
