บทที่ 3

ผลการปฏิบัติตามมาตรการติดตามตรวจสอบ
ผลกระทบสิ่งแวดล้อม

3.1 การดำเนินงาน

ตารางที่ 3.2-1 ผลการปฏิบัติตามมาตรการติดตามตรวจสอบผลกระทบสิ่งแวดล้อม (ระยะก่อสร้าง) ระหว่างเดือนมกราคม – มิถุนายน 2567

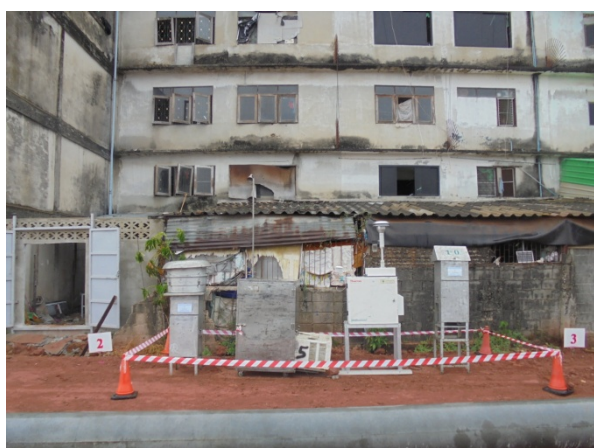
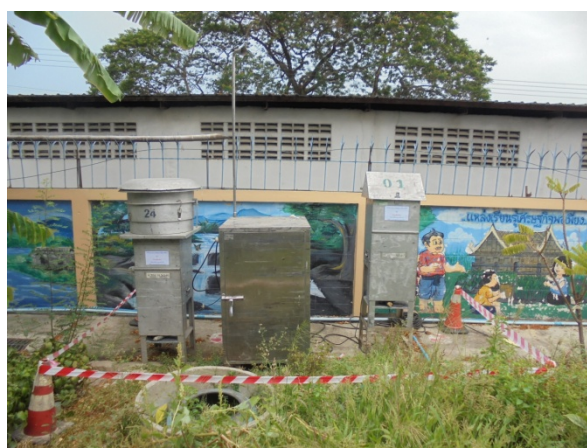
รูปที่ 3.2.1-1 การตรวจวัดคุณภาพอากาศ

บริเวณพื้นที่โครงการ

บริเวณโรงเรียนบ้านนายสี

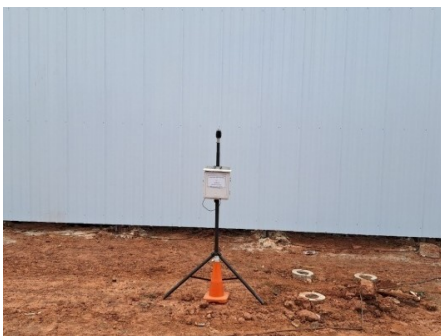
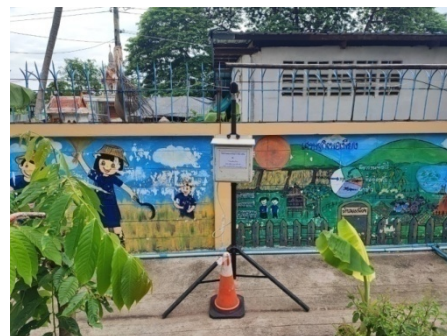
รูปที่ 3.2.2-1 แสดงการตรวจวัดระดับเสียง

บริเวณพื้นที่โครงการ

บริเวณโรงเรียนบ้านนายสี

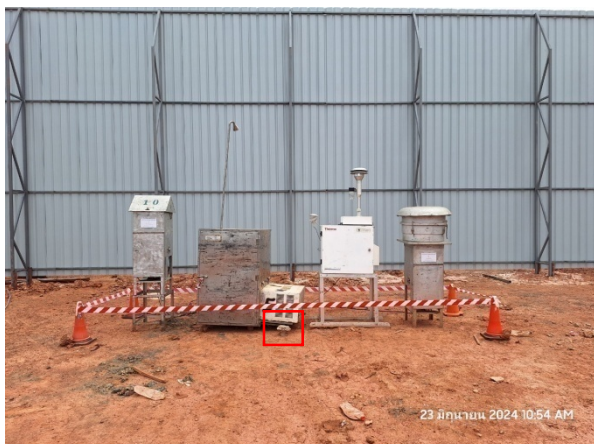
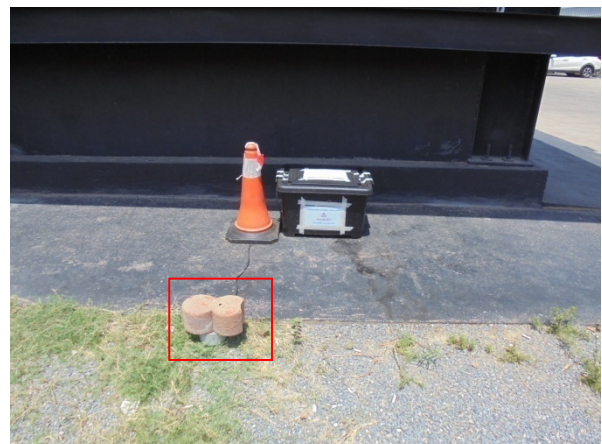
รูปที่ 3.2.3-1 แสดงการตรวจวัดความสั่นสะเทือน

บริเวณพื้นที่โครงการ

บริเวณร้านอโศคลิก สาขา โลตัส เอกชัย 99/1
