ท่าอากาศยานชุมพร

ในรายงานฉบับนี้เสนอผลการติดตามตรวจสอบผลการปฏิบัติตามมาตรการที่กำหนดไว้ในรายงานการประเมินผลกระทบสิ่งแวดล้อมท่าอากาศยานชุมพร ประกอบด้วย ความเป็นมาของท่าอากาศยาน รายละเอียดโครงการโดยสังเขป สายการบินพาณิชย์ที่เปิดให้บริการ สถิติการขนส่งทางอากาศ การใช้ประโยชน์ที่ดินโดยรอบพื้นที่ท่าอากาศยาน การใช้น้ำและการจัดการน้ำเสีย การจัดการขยะ ระบบระบายน้ำและการป้องกันน้ำท่วม การจัดการด้านความปลอดภัย การตรวจวัดคุณภาพสิ่งแวดล้อม ครั้งที่ 1 การตรวจสอบการปฏิบัติตามมาตรการป้องกันและแก้ไขผลกระทบสิ่งแวดล้อม และมาตรการติดตามตรวจสอบผลกระทบสิ่งแวดล้อม (ครั้งที่ 1) และทบทวนความเหมาะสมของมาตรการป้องกันและแก้ไขผลกระทบสิ่งแวดล้อมที่กำหนดไว้ในเงื่อนไขเห็นชอบในรายงานการประเมินผลกระทบสิ่งแวดล้อมรวมทั้งเสนอแนวทางการปรับปรุงแก้ไขให้สอดคล้องกับการดำเนินงานในปัจจุบันของท่าอากาศยาน การประเมินผลกระทบด้านเสียง และการสำรวจนิเวศบก (ครั้งที่ 1) รายละเอียดดังนี้

1.3 การตรวจสอบการปฏิบัติตามมาตรการป้องกันและแก้ไขผลกระทบสิ่งแวดล้อม ครั้งที่ 1

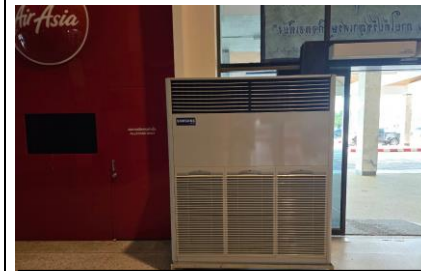
เงื่อนไขตามมาตรการ	ผลการปฏิบัติ	ปัญหา อุปสรรคที่ไม่สามารถปฏิบัติตามมาตรการและแนวทางแก้ไข	ภาพประกอบมาตรการ
1) คุณภาพอากาศ - ติดตั้งเครื่องปรับอากาศบริเวณอาคารที่พักผู้โดยสาร	- ภายในอาคารที่พักผู้โดยสารได้ติดตั้งเครื่องปรับอากาศแบบตั้งพื้น รอบอาคารที่พักผู้โดยสาร	-

เครื่องปรับอากาศภายในอาคารที่พักผู้โดยสาร
- กำหนดให้รถยนต์ที่จอดบริเวณลานจอดรถยนต์ต้องดับเครื่องยนต์	- มีการขอความร่วมมือผู้ที่เข้ามาใช้บริการที่ จอดรถบริเวณลานจอดรถยนต์ ต้องดับเครื่องยนต์ โดยมีเจ้าหน้าที่คอยดูแล	-

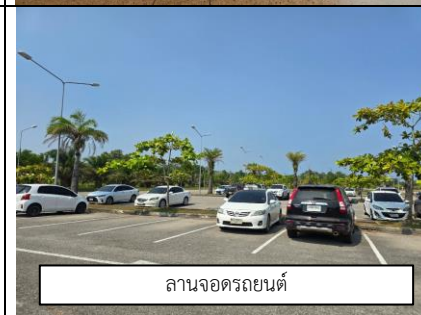
ลานจอดรถยนต์

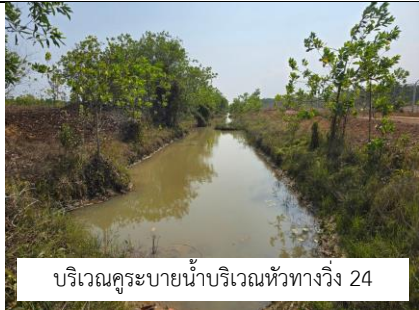
เงื่อนไขตามมาตรการ	ผลการปฏิบัติ	ปัญหา อุปสรรคที่ไม่สามารถปฏิบัติ ตามมาตรการและแนวทางแก้ไข	ภาพประกอบมาตรการ
- ปลุกหญ้าหรือพืชคลุมดินเพื่อป้องกันการกัดเซาะ บริเวณคูระบายน้ำโดยรอบโครงการ	- มีการปลูกหญ้าบริเวณด้านข้างรางระบายน้ำและ ท่าอากาศยานได้นำต้นเสม็ดมาปลูกเพื่อป้องกัน การกัดเซาะบริเวณรางระบายน้ำโดยรอบ โครงการ	-

บริเวณคูระบายน้ำบริเวณหัวทางวิ่ง 24

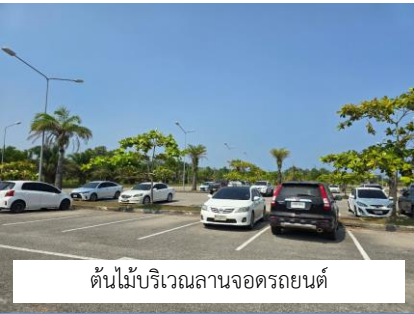
เงื่อนไขตามมาตรการ	ผลการปฏิบัติ	ปัญหา อุปสรรคที่ไม่สามารถปฏิบัติ ตามมาตรการและแนวทางแก้ไข	ภาพประกอบมาตรการ
6) ทรัพยากรสัตว์ป่า - ควบคุมชนิดและขนาดของต้นไม้ไม่ให้ความสูงเกินไป และไม่ให้มีเรือนยอดแผ่กว้าง เพื่อป้องกันไม่ให้นักใช้เป็น สถานที่เกาะพักผ่อนในเวลากลางวันและหลบร้อนในเวลากลางคืน หรือใช้เป็นสถานที่ทำรัง	- ดูแลและควบคุมความสูงต้นไม้ไม่ให้สูงเกิน 4 เมตร และไม่ให้มีเรือนยอดแผ่กว้างเกิน 2 เมตร เพื่อป้องกันไม่ให้นักใช้เป็นที่เกาะพักผ่อน ในเวลากลางวันและหลบร้อนในเวลากลางคืน และไม่ใช่เป็นสถานที่ทำรังเป็น โดยมีเจ้าหน้าที่ ค่อยดูแลควบคุมความสูงของต้นไม้ประจำทุก เดือน	-

<p>ต้นไม้บริเวณลานจอดรถยนต์</p>

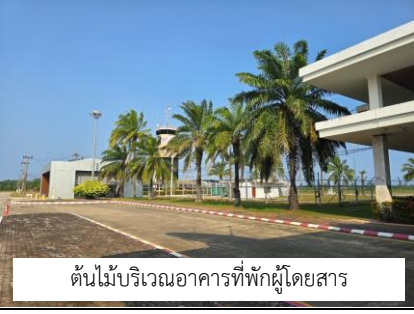
<p>ต้นไม้บริเวณอาคารที่พักผู้โดยสาร</p>

- ภายในโครงการจำกัดชนิดและขนาดของต้นไม้ที่มี ขนาดเป็นทรงพุ่มใหญ่ เพื่อมิให้นักใช้เป็นที่อยู่อาศัย และ เป็นแหล่งอาหารโดยมีความสูงไม่เกิน 4 เมตร และขนาด ทรงพุ่มน้อยกว่า 2 เมตร	- ชนิดต้นไม้ที่ปลูกในสนามบินส่วนใหญ่ ได้แก่ ปาล์ม ประดับ มะพร้าว ต้นสน และไม้ประดับขนาดเล็ก โดยมีเจ้าหน้าที่ค่อยดูแลควบคุมความสูงของ ต้นไม้ประจำทุกเดือน ไม่ให้สูงเกิน 4 เมตร และ ไม่ให้มีเรือนยอดแผ่กว้างเกิน 2 เมตร	-	-

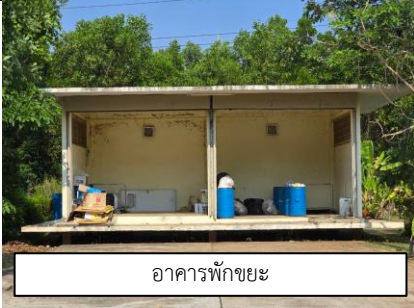
เงื่อนไขตามมาตรการ	ผลการปฏิบัติ	ปัญหา อุปสรรคที่ไม่สามารถปฏิบัติ ตามมาตรการและแนวทางแก้ไข	ภาพประกอบมาตรการ
- กำจัดกองขยะที่อยู่ในท่าอากาศยานโดยเฉพาะบริเวณ เตาเผาขยะ เพราะจะเป็นที่อยู่อาศัยและหากินของแมลง ต่างๆ ซึ่งเป็นแหล่งหากินของนก	- ปัจจุบันท่าอากาศยานชุมพรไม่ได้ใช้เตาเผาขยะ และจากการตรวจสอบภายในสนามบินไม่มีกอง ขยะ โดยขยะภายในท่าอากาศยาน สามารถแบ่ง การจัดการออกเป็น 2 พื้นที่ <u>บริเวณอาคารที่พักผู้โดยสาร</u> : มีภาชนะรองรับ ขยะขนาด 20 ลิตร กระจายอยู่ภายในอาคารที่ ที่พักผู้โดยสาร มีเจ้าหน้าที่เก็บรวบรวมขยะที่ เกิดขึ้นบริเวณอาคาร แล้วนำขยะไปไว้ยังอาคาร ที่พักขยะ เพื่อให้รถของเทศบาลตำบลชุมโค เข้า มาจัดเก็บแล้วนำไปกำจัดต่อไป โดยจะเข้ามา จัดเก็บสัปดาห์ละ 1 ครั้ง <u>บริเวณบ้านพักเจ้าหน้าที่</u> : มีถังขยะกระจายตาม จุดต่างๆ เพื่อเป็นจุดรวบรวมขยะ เพื่อให้รถของ เทศบาลตำบลชุมโค เข้ามาจัดเก็บแล้วนำไป กำจัดต่อไป โดยจะเข้ามาจัดเก็บสัปดาห์ละ 1 ครั้ง	-

อาคารพักขยะ

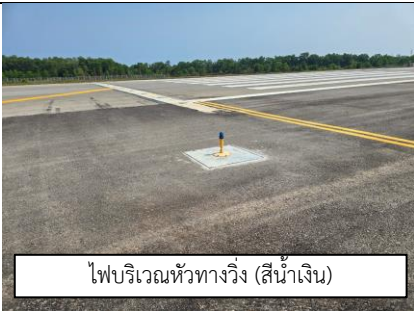
เงื่อนไขตามมาตรการ	ผลการปฏิบัติ	ปัญหา อุปสรรคที่ไม่สามารถปฏิบัติ ตามมาตรการและแนวทางแก้ไข	ภาพประกอบมาตรการ
- แสงไฟที่ใช้ในโครงการ ควรเป็นแสงไฟที่ติดตั้งดูแลงได้ น้อยที่สุด	- แสงไฟที่ใช้ในท่าอากาศยานเป็นแสงไฟสีแดง น้ำเงิน และเขียว เป็นแสงที่ติดตั้งดูแลงได้น้อย และเป็นแสงไฟที่เป็นไปตามมาตรฐานของท่า อากาศยาน	-

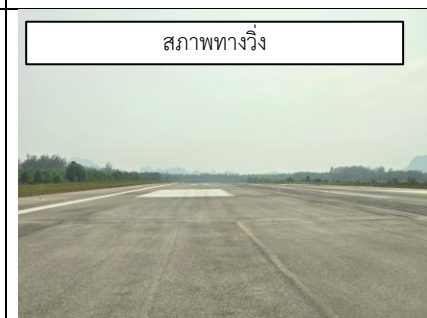
เงื่อนไขตามมาตรการ	ผลการปฏิบัติ	ปัญหา อุปสรรคที่ไม่สามารถปฏิบัติ ตามมาตรการและแนวทางแก้ไข	ภาพประกอบมาตรการ
	เข้ามาจัดเก็บแล้วนำไปกำจัดต่อไป โดยจะเข้ามา จัดเก็บสัปดาห์ละ 1 ครั้ง - บริเวณบ้านพักเจ้าหน้าที่ : มีถังขยะขนาด 200 ลิตรกระจายตามจุดต่างๆ เพื่อเป็นจุดรวบรวม ขยะ เพื่อให้รถของเทศบาลตำบลชุมโค เข้ามา จัดเก็บแล้วนำไปกำจัดต่อไป โดยจะเข้ามาจัดเก็บ สัปดาห์ละ 1 ครั้ง		
10) สาธารณสุขและความปลอดภัย - ประชาสัมพันธ์ให้ประชาชนในบริเวณใกล้เคียง ทราบ ถึงเหตุผลเกี่ยวกับการกำหนดความสูงอาคารและเขตความ ปลอดภัยทางเดินอากาศ	- ท่าอากาศยานชุมพรได้มีการประสานงานโดยทำ หนังสือแจ้งเทศบาลตำบลชุมโคและองค์การ บริหารส่วนท้องถิ่นอื่นๆ ให้ทราบเกี่ยวกับ ข้อกำหนดความสูงอาคารและเขตความปลอดภัย ทางเดินอากาศ	-	-
- ตรวจสอบและดูแลให้ทางวิ่ง ทางขับ ลานจอด เครื่องบินให้อยู่ในสภาพที่ดีเสมอ	- มีการตรวจสอบและดูแลให้ทางวิ่ง ทางขับ ลานจอดเครื่องบินให้อยู่ในสภาพที่ดีเสมอ	- ไม่มี	<div>สภาพทางวิ่ง</div>
