รายงานผลการปฏิบัติตามมาตรการป้องกันและแก้ไขผลกระทบสิ่งแวดล้อม
และมาตรการติดตามตรวจสอบคุณภาพสิ่งแวดล้อม ในระยะดำเนินการ

โครงการ เดนิม จตุจักร (DENIM Jatujak)

ซอยวิภาวดีรังสิต 3 แขวงจอมพล เขตจตุจักร กรุงเทพมหานคร

ระหว่างเดือนมกราคม-มิถุนายน พ.ศ. 2567

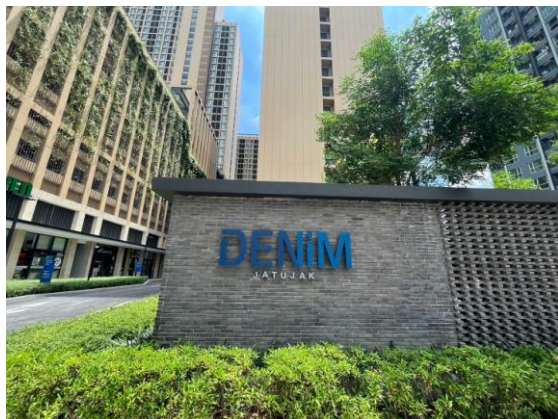
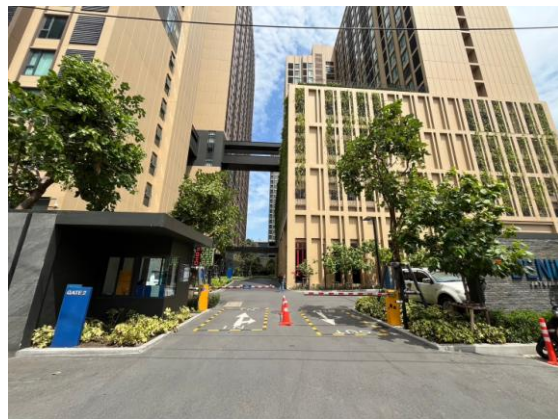
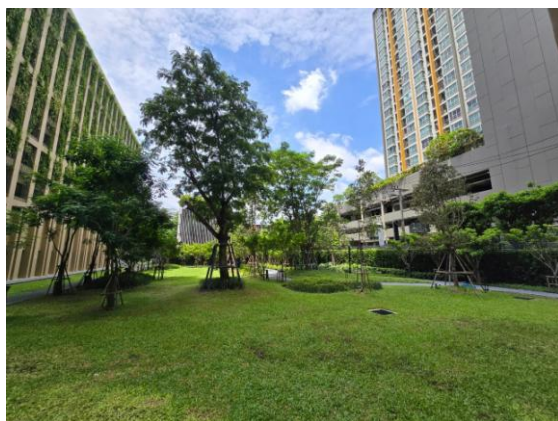
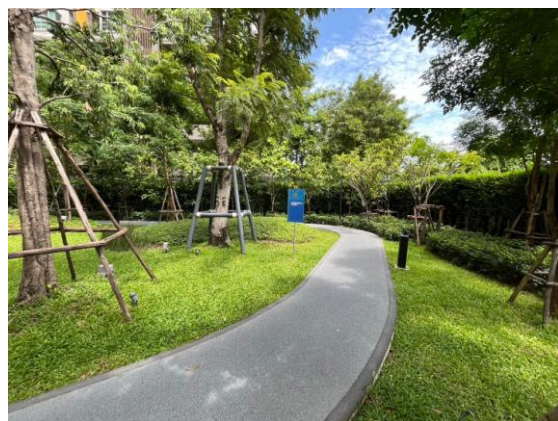
รูปที่ 1-2 พื้นที่โดยรอบโครงการ เดนิม จตุจักร (DENIM Jatujak)
ตั้งอยู่ที่ซอยวิภาวดีรังสิต 3 แขวงจอมพล เขตจตุจักร กรุงเทพมหานคร

1.1.6 การดำเนินการทั่วไปของโครงการ ระยะดำเนินการ (รูปที่ 1-2)
