ท่าอากาศยานนราธิวาส

ในรายงานฉบับนี้เสนอผลการติดตามตรวจสอบผลการปฏิบัติตามมาตรการที่กำหนดไว้ในรายงานการประเมินผลกระทบสิ่งแวดล้อมท่าอากาศยานนราธิวาส ประกอบด้วย ความเป็นมาของท่าอากาศยาน รายละเอียดโครงการโดยสังเขป สายการบินพาณิชย์ที่เปิดให้บริการ สถิติการขนส่งทางอากาศ การใช้ประโยชน์ที่ดินโดยรอบพื้นที่ท่าอากาศยาน การใช้น้ำและการจัดการน้ำเสีย การจัดการขยะ ระบบระบายน้ำและการป้องกันน้ำท่วม การจัดการด้านความปลอดภัย การตรวจวัดคุณภาพสิ่งแวดล้อม ครั้งที่ 1 การตรวจสอบการปฏิบัติตามมาตรการป้องกันและแก้ไขผลกระทบสิ่งแวดล้อม และมาตรการติดตามตรวจสอบผลกระทบสิ่งแวดล้อม (ครั้งที่ 1) และบทวนความเหมาะสมของมาตรการป้องกันและแก้ไขผลกระทบสิ่งแวดล้อมที่กำหนดไว้ในเงื่อนไขเห็นชอบในรายงานการประเมินผลกระทบสิ่งแวดล้อมรวมทั้งเสนอแนวทางการปรับปรุงแก้ไขให้สอดคล้องกับการดำเนินงานในปัจจุบันของท่าอากาศยาน การประเมินผลกระทบด้านเสียง และการสำรวจนิเวศบก (ครั้งที่ 1) รายละเอียดดังนี้

1.3 การตรวจสอบการปฏิบัติตามมาตรการป้องกันและแก้ไขผลกระทบสิ่งแวดล้อม ครั้งที่ 1

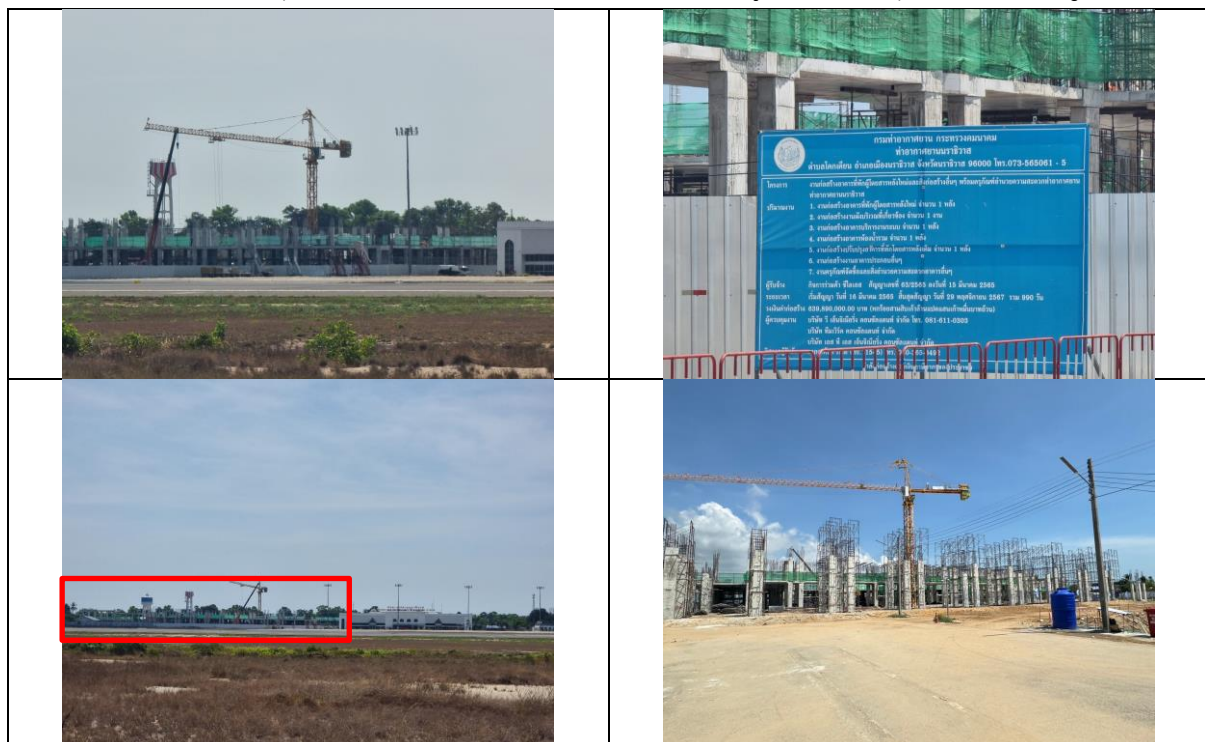
รูปที่ 1.2.8-1 พื้นที่ก่อสร้างอาคารที่พักผู้โดยสารหลังใหม่

ท่าอากาศยานนราธิวาสปัจจุบัน มีการก่อสร้างอาคารที่พักผู้โดยสารหลังใหม่ และสิ่งก่อสร้างประกอบอื่นๆ พร้อมครุภัณฑ์อำนวยความสะดวก โดยอาคารที่พักผู้โดยสารหลังใหม่สามารถรองรับผู้โดยสารได้ 600 คน/ชม.เพิ่มขึ้นจากเดิม 300 คน/ชม. ปัจจุบันดำเนินการก่อสร้างแล้วร้อยละ 24.75 ข้อมูล ณ เดือนมิถุนายน 2567 ดังรูปที่ 1.2.8-1

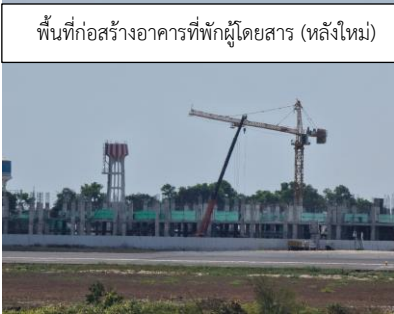
เงื่อนไขตามมาตรการ	ผลการปฏิบัติ	ปัญหา อุปสรรคที่ไม่สามารถปฏิบัติตามมาตรการและแนวทางแก้ไข	ภาพประกอบมาตรการ
<p>1. มาตรการและแผนปฏิบัติการด้านสิ่งแวดล้อมที่ต้องปฏิบัติมีดังนี้</p> <p>1.1 ปฏิบัติตามมาตรการป้องกันและลดผลกระทบสิ่งแวดล้อม และมาตรการติดตามตรวจสอบผลกระทบสิ่งแวดล้อมทั้งโครงการในการดำเนินการโครงการฯ ตามที่ได้เสนอไว้ในรายงานการวิเคราะห์ผลกระทบสิ่งแวดล้อมโครงการปรับปรุงขยายทำอากาศยานนาธาวิลาส ตั้งอยู่ที่อำเภอเมือง จังหวัดนาธาวิลาส ของกรมทำอากาศยาน และที่คณะกรรมการผู้ชำนาญการฯ กำหนดเพิ่มเติม โดยนำไปกำหนดเป็นเงื่อนไขในสัญญาจ้างผู้รับจ้างออกแบบก่อสร้างและ/หรือผู้ดำเนินการก่อสร้างและบริหารจัดการโครงการ</p>	<p>- ปัจจุบันทำอากาศยานมีการก่อสร้างอาคารที่พักผู้โดยสาร (หลังใหม่) ซึ่งดำเนินการก่อสร้างแล้วร้อยละ 24.75 ข้อมูล ณ เดือนมิถุนายน 2567</p>	<p>- ข้อเสนอแนะ : เสนอให้นำมาตรการทั่วไปที่เกี่ยวข้องกับกิจกรรมการก่อสร้างที่ระบุในรายงาน ให้ผู้รับเหมาที่กำลังดำเนินงานก่อสร้างอาคารที่พักผู้โดยสาร (หลังใหม่) ปฏิบัติตัวอย่างเคร่งครัด</p> <p>- กรณีมีข้อร้องเรียนเนื่องจากกิจกรรมการก่อสร้างปัจจุบัน ต้องดำเนินการแก้ไข ก่อนดำเนินการก่อสร้างต่อไป</p>	<p>พื้นที่ก่อสร้างอาคารที่พักผู้โดยสาร (หลังใหม่)</p>

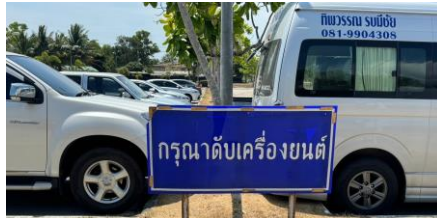
ป้ายขอความร่วมมือให้ดับเครื่องยนต์

เงื่อนไขตามมาตรการ	ผลการปฏิบัติ	ปัญหา อุปสรรคที่ไม่สามารถปฏิบัติ ตามมาตรการและแนวทางแก้ไข	ภาพประกอบมาตรการ
1) คุณภาพอากาศ - ติดป้ายขอความร่วมมือและประกาศประชาสัมพันธ์ ให้ผู้เข้ามาใช้บริการภายในทำอากาศยานราวีวาส ให้ดับ เครื่องยนต์บริเวณลานจอดรถยนต์ขณะจอด	- มีการประชาสัมพันธ์ให้ผู้เข้ามาใช้บริการภายใน ทำอากาศยานราวีวาส ดับเครื่องยนต์บริเวณลาน จอดรถยนต์ขณะจอด พร้อมทั้งจัดทำป้ายขอความ ร่วมมือให้ดับเครื่องยนต์ ติดตั้งไว้บริเวณลานจอด รถยนต์	-

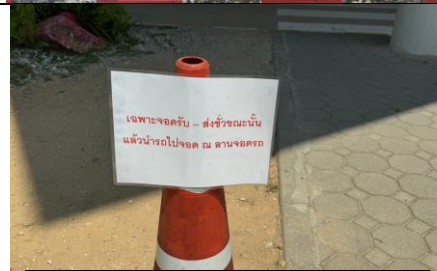
ป้ายจอดรถชั่วคราว บริเวณอาคารที่พักผู้โดยสาร

- ห้ามจอดรถยนต์รับ-ส่ง ในลักษณะของการจอดซ้อน คันบริเวณด้านหน้าอาคารที่พักผู้โดยสาร เนื่องจากจะทำให้ การจราจรติดขัดในช่วงที่รถยนต์มาก จะส่งผลให้อิเสียที่ ระบายจากรถยนต์เพิ่มมากขึ้น	- มีการประชาสัมพันธ์และจัดให้มีเจ้าหน้าที่ดูแล รักษาความปลอดภัยควบคุมไม่ให้มีการจอดรับ- ส่งผู้เข้ามาใช้บริการทำอากาศยานในลักษณะของ การจอดซ้อนคัน	-

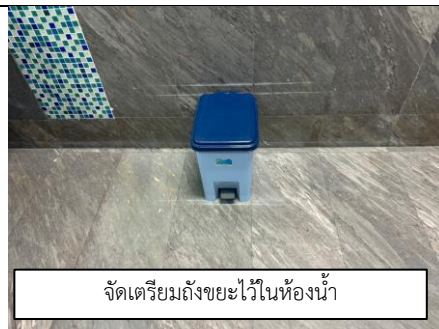
เงื่อนไขตามมาตรการ	ผลการปฏิบัติ	ปัญหา อุปสรรคที่ไม่สามารถปฏิบัติตามมาตรการและแนวทางแก้ไข	ภาพประกอบมาตรการ
1. ห้ามเทสารที่เป็นพิษต่อจุลินทรีย์ลงในบ่อเกรอะ เช่น น้ำกรดหรือด่างเข้มข้น น้ำยาล้างห้องน้ำเข้มข้นและคลอรีนเข้มข้น			
2. ห้ามทิ้งสารอินทรีย์หรือสารย่อยสลายยาก เช่น พลาสติก ผ้าอนามัย ลงสู่ระบบบำบัดน้ำเสีย	- จัดให้มีถังขยะประจำไว้ในห้องน้ำเพื่อรองรับขยะจำพวกพลาสติก ผ้าอนามัย พร้อมรณรงค์ให้ผู้ที่มาใช้บริการทิ้งขยะลงในภาชนะที่จัดเตรียมไว้ให้	-

<p>จัดเตรียมถังขยะไว้ในห้องน้ำ</p>
3. กรณีที่บ่อเกรอะเอ่อสูงหรือราดส้วมไม่ลง ให้ตรวจสอบระบบการระบายน้ำหรือประสิทธิภาพของบ่อซึม	- มีการตรวจสอบระบบระบายน้ำ หรือบ่อเกรอะ-บ่อซึม บริเวณอาคารที่พักผู้โดยสารเป็นประจำทุก 6 เดือน โดยที่ผ่านไม่พบปัญหาการระบายน้ำ	-	-

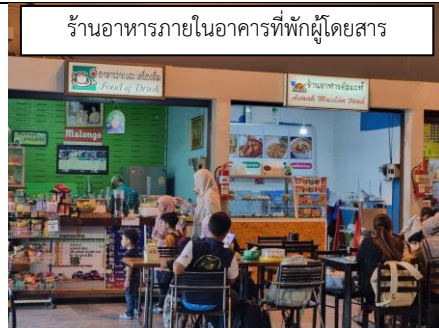
เงื่อนไขตามมาตรการ	ผลการปฏิบัติ	ปัญหา อุปสรรคที่ไม่สามารถปฏิบัติตามมาตรการและแนวทางแก้ไข	ภาพประกอบมาตรการ
4. กรณีบริเวณอาคารที่พักผู้โดยสารมีภัตตาคารหรือร้านอาหาร น้ำเสียที่รวบรวมจากห้องครัวจะต้องผ่านบ่อดักไขมันก่อนระบายน้ำเสียเข้าระบบบำบัดน้ำเสียและทำการตรวจสอบบ่อดักไขมันอย่างสม่ำเสมอ	- ปัจจุบันยังมีการติดตั้งบ่อดักไขมันบริเวณร้านอาหารก่อนระบายน้ำเสียเข้าระบบบำบัดน้ำเสีย	-	<div>ร้านอาหารภายในอาคารที่พักผู้โดยสาร</div>

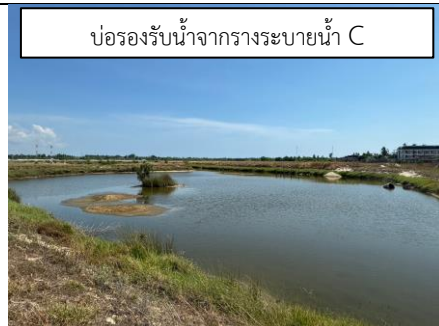
5. ร้านอาหารภายในอาคารที่พักผู้โดยสารจะต้องคัดแยกเศษอาหารออกจากภาชนะก่อนล้างทุกครั้ง	- ทำอากาศยานกำหนดให้ผู้ประกอบการร้านอาหารต้องคัดแยกเศษอาหารออกจากภาชนะก่อนล้างทุกครั้ง	-	-
6. กำหนดให้สร้างบ่อน้ำรองรับน้ำที่ผ่านระบบบำบัดน้ำเสียเพื่อรวบรวมน้ำนำไปรดต้นไม้ สนามหญ้าและต้นไม้ภายในสนามบิน	- มีการสร้างบ่อน้ำรองรับน้ำที่ผ่านระบบบำบัดน้ำเสียเพื่อรวบรวมน้ำนำไปรดต้นไม้	-	<div>บ่อน้ำรับน้ำจากรางระบายน้ำ C</div>

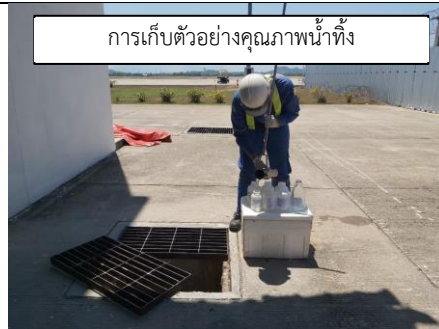
เงื่อนไขตามมาตรการ	ผลการปฏิบัติ	ปัญหา อุปสรรคที่ไม่สามารถปฏิบัติ ตามมาตรการและแนวทางแก้ไข	ภาพประกอบมาตรการ
และไขมัน และปัญหาค่าซัลไฟต์เกินกว่าเกณฑ์มาตรฐาน คุณภาพน้ำทิ้ง และจะเป็นผลสืบเนื่องต่อประสิทธิภาพใน การลดบีโอดีของระบบบำบัดให้ต่ำลงนั้นควรแก้ไขปัญห แต่ละกรณีดังนี้			
<ul style="list-style-type: none"> - ปัญหาค่าซัลไฟต์เกินกว่าเกณฑ์มาตรฐาน คุณภาพน้ำทิ้ง จากการสะสมของกากตะกอนในระบบมาก เกินไปจนกระทั่งเกิดสภาพการย่อยสลายแบบไร้ออกซิเจน อาจเป็นสาเหตุสำคัญของการฟุ้งกระจายของท่อ คอนกรีต โดยเฉพาะอย่างยิ่งหากท่อที่มีระยะเวลาในการ เก็บกักเป็นเวลานาน และระบบไหลเวียนอากาศไม่ดีพอ นอกจากนี้ยังอาจพบซัลไฟต์ในรูปของการเปลี่ยนเป็นก๊าซ ไฮโดรเจนซัลไฟด์ที่มีกลิ่นเหม็นอีกด้วย จึงควรทำการแก้ไข ดังกล่าวโดยการกำจัดแอมโมเนียและซัลไฟต์ออกจาก ระบบด้วยการถ่ายน้ำเสียออกจากระบบหรือการเติม อากาศเพิ่มภายในระบบ 	<ul style="list-style-type: none"> - ระบบบำบัดน้ำเสียสำเร็จรูปที่นำมาติดตั้งในอาคาร ที่พักผู้โดยสารเป็นลักษณะแบบเติมอากาศและ มีความถี่ในการดูแลเครื่องเติมอากาศ 3 เดือน/ครั้ง - ผลการตรวจวิเคราะห์คุณภาพน้ำทิ้ง ครั้งที่ 1 วันที่ 6 เมษายน 2567 พบว่า คุณภาพน้ำทิ้งมีค่าอยู่ใน เกณฑ์มาตรฐานกำหนด 	-

<p>การเก็บตัวอย่างคุณภาพน้ำทิ้ง</p>

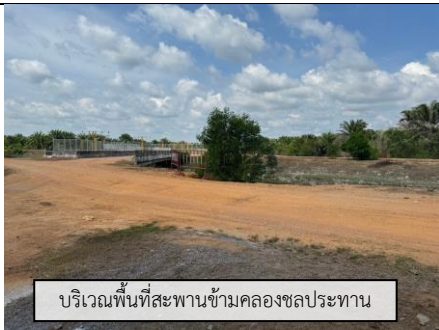
4) การกีดเซาะ และความปลอดภัย - ให้กรมท่าอากาศยานดำเนินการลาดคอนกรีตตาม แนวตลิ่งและท้องคลองชลประทานบริเวณที่ก่อสร้าง สะพานเพื่อป้องกันการกีดเซาะ	- มีการลาดคอนกรีตตามท้องคลองชลประทาน บริเวณที่ก่อสร้างสะพานและปลูกหญ้าแฝกตาม แนวตลิ่งเพื่อป้องกันการกีดเซาะ	-

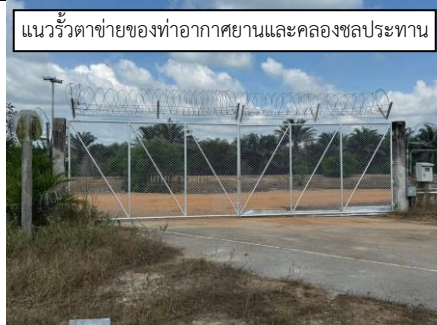
- ให้มีการตรวจสอบและดูแลแนวรั้วตาข่ายที่ติดตั้งไว้ ตามแนวคลองชลประทาน และแนวขอบเขตทำอากาศยาน เพื่อป้องกันการบุกรุกแนวเขตทำการบินที่อาจเป็นอันตราย ต่อการขึ้น-ลงของอากาศยาน	- ตรวจสอบและดูแลแนวรั้วตาข่ายที่ติดตั้งไว้ตาม แนวคลองชลประทาน และแนวขอบเขตทำอากาศ ยานเป็นประจำ	-

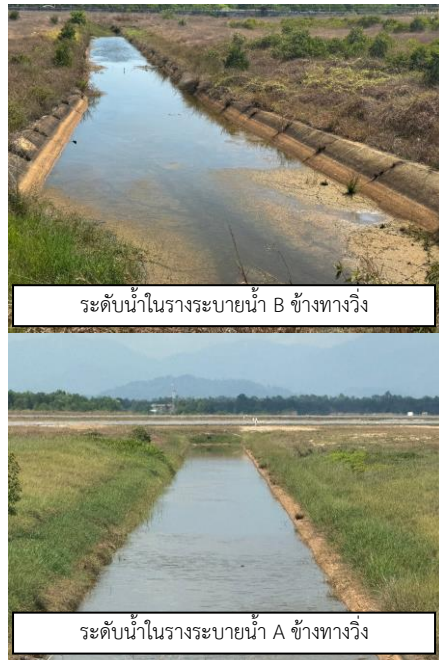
เงื่อนไขตามมาตรการ	ผลการปฏิบัติ	ปัญหา อุปสรรคที่ไม่สามารถปฏิบัติตามมาตรการและแนวทางแก้ไข	ภาพประกอบมาตรการ
<p>1) การจัดการทั่วไป</p> <p>(1) ปรับปรุงระบบระบายน้ำตลอดแนวสองข้างทางวิ่งให้สามารถระบายน้ำได้เร็วขึ้น ไม่มีน้ำท่วมขังในคูระบาย</p>	<p>- รางระบายน้ำด้านหัวทางวิ่ง 20 มีน้ำท่วมขังในรางระบายโดยเฉพาะเมื่อมีฝนตกหนักต่อเนื่องเนื่องจากกรมทางหลวงมีการขยายปรับปรุงทางหลวงหมายเลข 4136 และได้ปิดท่อระบายน้ำที่ทำอากาศยานใช้เป็นช่องทางระบายน้ำจากรางระบายน้ำของทำอากาศยานออกสู่ภายนอก ทำให้น้ำขังบริเวณรางระบายน้ำผ่านในพื้นที่ทำอากาศยาน</p>	-

<p>ระดับน้ำในรางระบายน้ำ B ข้างทางวิ่ง</p> <p>ระดับน้ำในรางระบายน้ำ A ข้างทางวิ่ง</p>

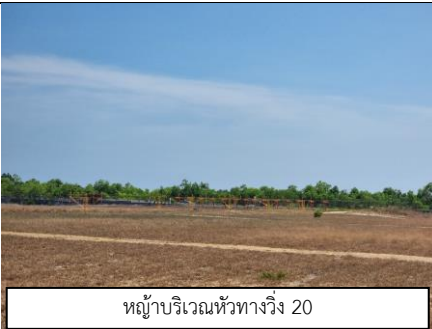
เงื่อนไขตามมาตรการ	ผลการปฏิบัติ	ปัญหา อุปสรรคที่ไม่สามารถปฏิบัติ ตามมาตรการและแนวทางแก้ไข	ภาพประกอบมาตรการ
(2) ต้องตัดหญ้าและวัชพืชในพื้นที่ไหล่ทางวิ่งและ คูระบายน้ำตลอดแนวทางวิ่ง รวมทั้งพื้นที่ส่วนอื่น ๆ ใน เขตสนามบินไม่ให้หนาแน่นและสูงเกิน 10 ซม.	- ควบคุมความสูงของหญ้าและวัชพืชในพื้นที่ไหล่ ทางวิ่งและรางระบายน้ำตลอดแนวทางวิ่ง รวมทั้ง พื้นที่ส่วนอื่นๆ ในเขตท่าอากาศยานให้มีความสูง ประมาณ 10 ซม.	-

<p>หญ้าบริเวณหัวทางวิ่ง 20</p>

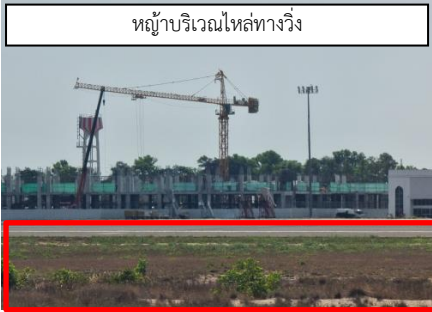
<p>หญ้าบริเวณไหล่ทางวิ่ง</p>
(3) เก็บเศษหญ้าเมื่อตัดแล้ว เพื่อป้องกันนกนำเศษ หญ้าไปทำรัง	- มีการเก็บเศษหญ้าไปกำจัด เพื่อป้องกันนกนำเศษ หญ้าไปทำรัง	-	-

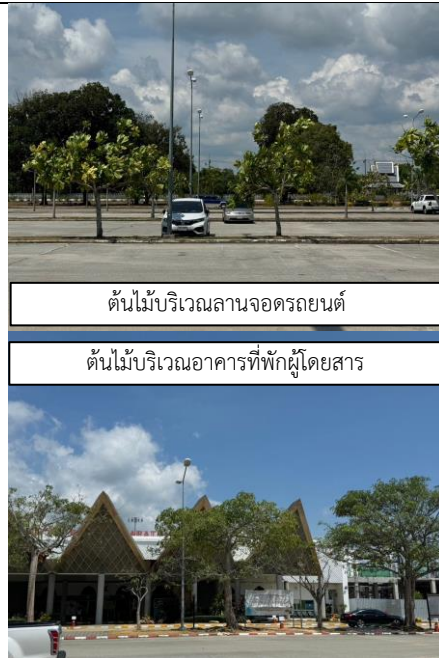
เงื่อนไขตามมาตรการ	ผลการปฏิบัติ	ปัญหา อุปสรรคที่ไม่สามารถปฏิบัติตามมาตรการและแนวทางแก้ไข	ภาพประกอบมาตรการ
(4) ต้นไม้ภายในบริเวณท่าอากาศยานราธิวาส ต้องตัดแต่งเรือนยอดให้โปร่ง ความสูงไม่เกิน 6 ม. และแผ่กิ่งก้านสาขาไม่เกิน 5 ม. เพื่อลดการใช้เป็นแหล่งอาศัยเกาะนอนหรือสร้างรังของนก	- มีการควบคุมความสูงของต้นไม้ภายในท่าอากาศยานให้มีความสูงไม่เกิน 6 ม. และแผ่กิ่งก้านสาขาไม่เกิน 5 ม.	-

<p>ต้นไม้บริเวณลานจอดรถยนต์</p> <p>ต้นไม้บริเวณอาคารที่พักผู้โดยสาร</p>

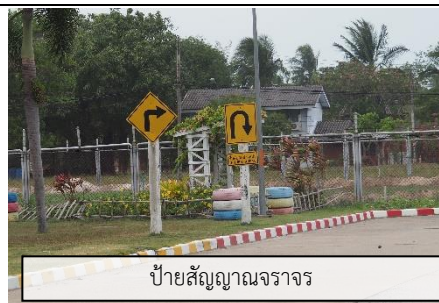
ป้ายสัญญาณจราจร

7) การคมนาคมขนส่ง - ติดตั้งป้ายสัญญาณจราจรเพื่อให้ผู้ขับขี่จอดรถยนต์ บริเวณลานจอดรถที่จัดเตรียมไว้ให้	- มีการติดตั้งป้ายสัญญาณจราจรเพื่อบอกทางให้ผู้ มาใช้บริการนำรถยนต์ไปจอดไว้ที่ลานจอดรถยนต์ ที่เตรียมไว้ให้	-

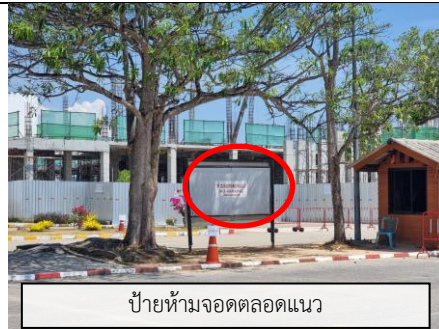
ป้ายห้ามจอดตลอดแนว

เงื่อนไขตามมาตรการ	ผลการปฏิบัติ	ปัญหา อุปสรรคที่ไม่สามารถปฏิบัติ ตามมาตรการและแนวทางแก้ไข	ภาพประกอบมาตรการ
- ห้ามจอดรถยนต์ทั้งไว้บริเวณที่รับ-ส่งด้านหน้าอาคารที่พักผู้โดยสาร และไหล่ทางด้านข้างที่จอดรถยนต์	- มีเจ้าหน้าที่ดูแลรักษาความปลอดภัยเป็นผู้ควบคุมดูแลและประชาสัมพันธ์ไม่ให้มีการจอดรถยนต์ทั้งไว้บริเวณด้านหน้าอาคารที่พักผู้โดยสาร และไหล่ทางด้านข้าง พร้อมกับจัดทำป้ายแจ้งเตือนห้ามจอดรถยนต์	-

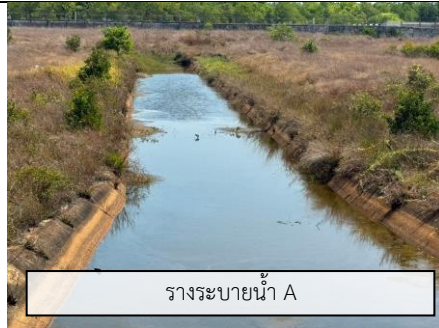
- สนับสนุนให้มีรถบริการขนส่งผู้โดยสารเข้า-ออกสนามบิน	- มีการสนับสนุนให้มีรถบริการขนส่งผู้โดยสารเข้า-ออกสนามบิน	-	-
8) อุทกวิทยา การระบายน้ำ และการป้องกันน้ำท่วม - ก่อนเข้าสู่ช่วงฤดูฝนให้ดำเนินการกำจัดวัชพืชที่ขึ้นปกคลุมภายในรางระบายน้ำภายในทำอากาศยานราวีวาสและให้ดำเนินการกำจัดวัชพืชที่ปกคลุมรางระบายน้ำ ได้แก่ รางระบายน้ำ A, B และ C	- ทำอากาศยานมีการขุดลอกบริเวณรางระบายน้ำภายในพื้นที่ทำอากาศยานล่าสุดเมื่อปี 2561 จากการตรวจพบวัชพืช หรือหญ้าขึ้นภายในรางระบายน้ำ	-

รางระบายน้ำ A

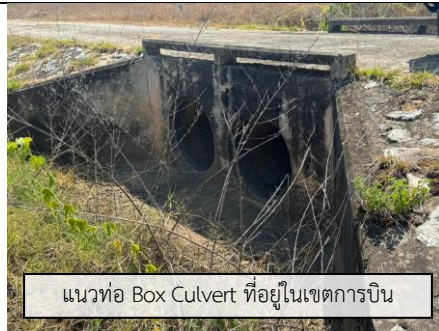
เงื่อนไขตามมาตรการ	ผลการปฏิบัติ	ปัญหา อุปสรรคที่ไม่สามารถปฏิบัติ ตามมาตรการและแนวทางแก้ไข	ภาพประกอบมาตรการ
- ตรวจสอบระบบระบายน้ำของโครงการ ทั้งบริเวณที่เป็นรางระบายน้ำและ Box Culvert เมื่อพบการชะล้างพังทลายของดินลงสู่ระบบระบายน้ำหรือมีการสะสมของตะกอนดินในระบบระบายน้ำให้ทำการขุดลอกทันที	- มีการตรวจสอบระบบระบายน้ำของทำอากาศยานและ Box Culvert อยู่เป็นประจำ	-

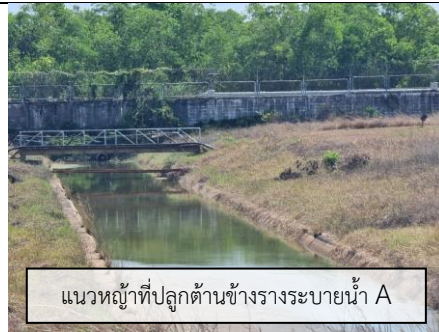
เงื่อนไขตามมาตรการ	ผลการปฏิบัติ	ปัญหา อุปสรรคที่ไม่สามารถปฏิบัติตามมาตรการและแนวทางแก้ไข	ภาพประกอบมาตรการ
- ปลุกหญ้าเสริมที่อยู่ข้างรางระบายน้ำ เพื่อกรองดินหรือทรายร่วงลงสู่รางระบายน้ำที่เป็นสาเหตุของการตื้นเขินของระบบระบายน้ำ	- ปลุกหญ้าบริเวณข้างรางระบายน้ำ เพื่อกรองดินหรือทรายร่วงลงสู่รางระบายน้ำ	-

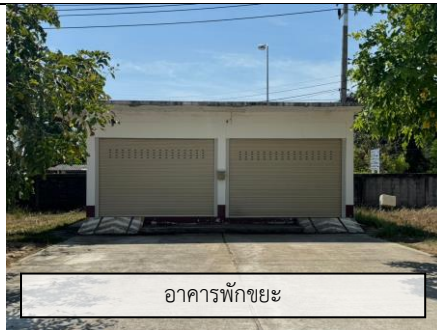
9) ขยะ - ประชาสัมพันธ์ให้ผู้เข้ามาใช้บริการทำอากาศยาน ทั้งขยะในถังขยะที่จัดเตรียมไว้	- จัดเตรียมภาชนะรองรับขยะไว้ในบริเวณต่างๆ รวมทั้งภายในอาคารที่พักผู้โดยสาร จากนั้นจะนำไปรวบรวมไว้ที่อาคารที่พักขยะเพื่อรอรถจากองค์การบริหารส่วนตำบลโคกเคียนเข้ามาจัดเก็บสัปดาห์ละ 2 ครั้ง	-

อาคารพักขยะ
- จัดหาฝาปิดภาชนะรองรับขยะ	- อาคารที่พักผู้โดยสาร : มีถังขยะขนาด 20 ลิตร มีฝาปิดมิดชิด กระจายตามจุดต่างๆ ภายในอาคารที่พักผู้โดยสาร - บ้านพักเจ้าหน้าที่ : มีถังขยะขนาด 200 ลิตร มีฝาปิดมิดชิดกระจายตามจุดต่างๆ เพื่อรวบรวมขยะบริเวณบ้านพักเจ้าหน้าที่	-

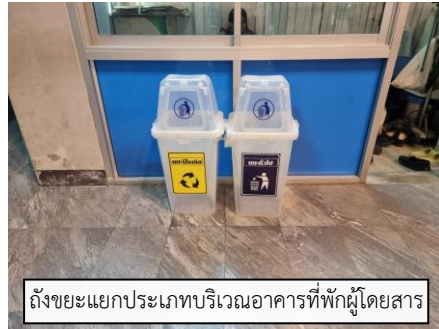
เงื่อนไขตามมาตรการ	ผลการปฏิบัติ	ปัญหา อุปสรรคที่ไม่สามารถปฏิบัติ ตามมาตรการและแนวทางแก้ไข	ภาพประกอบมาตรการ
<p>- ส่งเสริมให้มีการคัดแยกขยะออกเป็นอย่างน้อย 2 กลุ่ม ได้แก่</p> <ul style="list-style-type: none"> • ขยะเศษอาหาร เป็น ขยะเศษอาหารที่เหลือจากครัวเรือน จากอาคารที่พักผู้โดยสารเหลือจากการรับประทานอาหาร เป็นขยะที่เน่าเสียส่งกลิ่นเหม็น และเป็นพิษของเชื้อโรค ควรจัดออกจากครัวเรือนให้เร็วที่สุดทุกวัน • ขยะยังใช้ได้ เช่น กระดาษ แก้ว โลหะ พลาสติก ควรมีการคัดแยกและรวบรวมเพื่อนำกลับไปใช้หรือจำหน่ายต่อไป 	<p>-มีการส่งเสริมให้มีการคัดแยกขยะออกเป็น 2 กลุ่ม ได้แก่ ขยะทั่วไป และขยะที่สามารถนำกลับมาใช้ได้ใหม่</p>	-

<p>ถังขยะแยกประเภทบริเวณอาคารที่พักผู้โดยสาร</p>
<p>- ช่วงการจัดกิจกรรมที่สำคัญของทำอากาศยานราวีวาส เช่น งานวันเด็กหรือช่วงที่มีผู้เข้ามาใช้บริการมากเป็นพิเศษจะมีขยะปริมาณเพิ่มขึ้นให้ประสานงานกับองค์การบริหารส่วนตำบลโคกเคียน มารับขยะไปกำจัดเป็นพิเศษ</p>	<p>-ทำอากาศยานได้ดำเนินการประสานงานกับองค์การบริหารส่วนตำบลโคกเคียนมารับขยะไปกำจัดสัปดาห์ละ 2 วัน</p>	-	-
