ท่าอากาศยานเบตง

1.3 การตรวจสอบการปฏิบัติตามมาตรการป้องกันและแก้ไขผลกระทบสิ่งแวดล้อม ครั้งที่ 1

ตารางที่ 1.3-1 ผลการตรวจสอบการปฏิบัติตามมาตรการป้องกันและแก้ไขผลกระทบสิ่งแวดล้อม และมาตรการติดตามตรวจสอบผลกระทบสิ่งแวดล้อมของทำอากาศยานเบตง

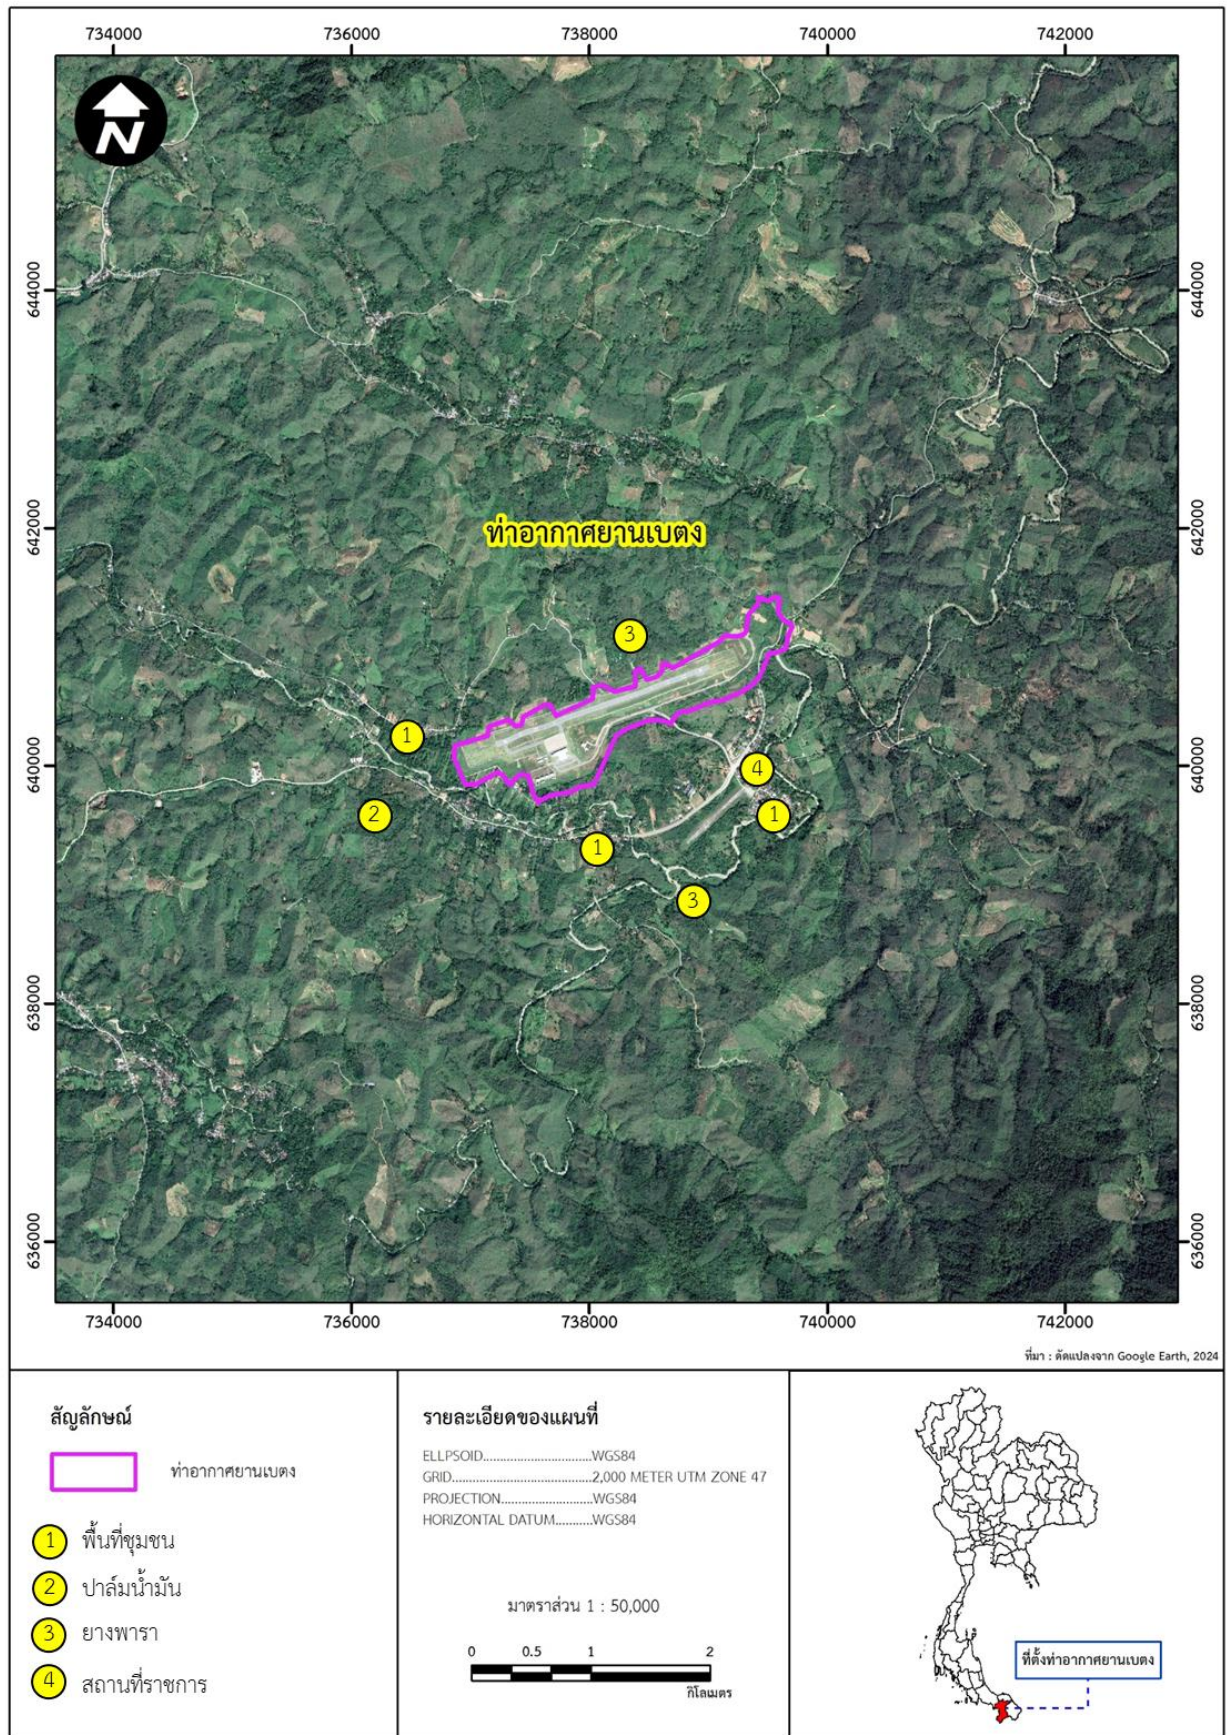
รูปที่ 1.2.4-1 การใช้ประโยชน์ที่ดินรอบพื้นที่ทำอากาศยานเบตง

ลักษณะการใช้ที่ดินโดยรอบพื้นที่ทำอากาศยานเบตง ดังแสดงในรูปที่ 1.2.4-1 รายละเอียด ดังนี้

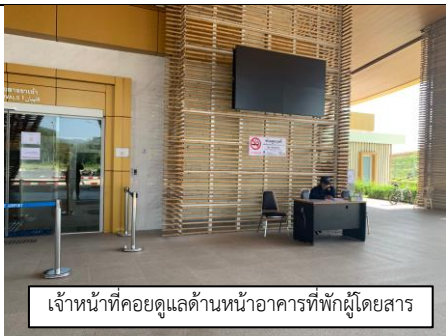
2.2 ห้ามจอดรถยนต์รับ-ส่ง ในลักษณะของการจอดซ้อนคันบริเวณด้านหน้าอาคารที่พักผู้โดยสาร เนื่องจากจะทำให้จราจรติดขัดในช่วงที่รถยนต์มาก จะส่งผลให้ไอเสียที่ระบายจากรถยนต์เพิ่มมากขึ้น	- ปัจจุบันท่าอากาศยานเบตงยังไม่มีสายการบินพาณิชย์ให้บริการ แต่ท่าอากาศยานได้จัดให้มีเจ้าหน้าที่คอยดูแลบริเวณด้านอาคารที่พักผู้โดยสาร	-

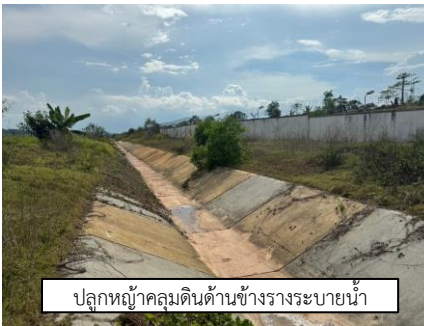
4.9 จัดทำแผนการตรวจสอบและซ่อมบำรุงระบบบำบัด น้ำเสียของทำอากาศยาน	- ทำอากาศยานมีนโยบายด้านการตรวจสอบและซ่อมบำรุง ระบบบำบัดน้ำเสียอย่างสม่ำเสมอ	-	-
5. การระบายน้ำ 5.1 ปลุกหญ้าหรือพืชคลุมดินตามพื้นที่ขุดเปิดด้านข้าง รางระบายน้ำเพื่อป้องกันการกัดเซาะและตะกอนสะสม พร้อมทั้งดูแลควบคุมวัชพืชและตะกอนทางระบายน้ำอยู่ เสมอ ไม่ให้เกิดขวางทางระบายน้ำ	- ทำอากาศยานได้ดำเนินการปลุกหญ้าคลุมดินด้านข้าง รางระบายน้ำเพื่อป้องกันการกัดเซาะและตะกอน สะสมพร้อมทั้งดูแลควบคุมวัชพืชและตะกอนทาง ระบายน้ำอยู่เสมอ ไม่ให้เกิดขวางทางระบายน้ำ	-

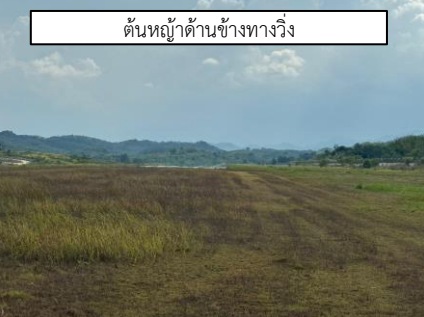
5.3 ก่อนเข้าสู่ช่วงฤดูฝนให้ดำเนินการกำจัดวัชพืชที่ขึ้น ปกคลุมภายในรางระบายน้ำทำอากาศยานเบตง	- ทำอากาศยานได้ดำเนินการตัดหญ้าและกำจัดวัชพืชที่ ขึ้นปกคลุมภายในรางระบายน้ำทำอากาศยาน	- ให้ทำอากาศยานดำเนินการขุดลอกราง ระบาย เพื่อไม่ให้กีดขวางการไหลของน้ำก่อนเข้า ฤดูฝน

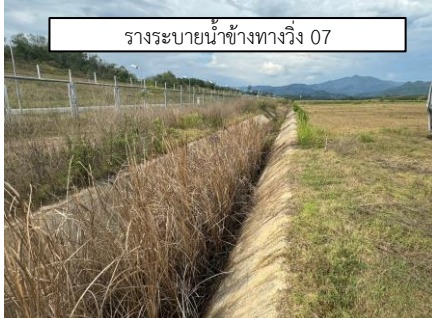
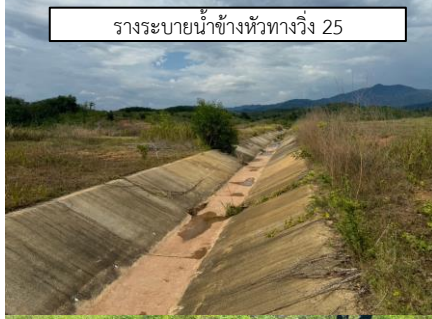
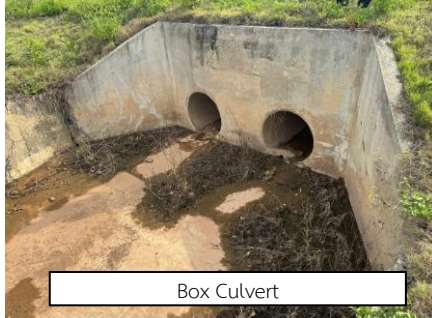
5.4 ตรวจสอบระบบระบายน้ำของโครงการ ทั้งในบริเวณที่เป็นรางระบายน้ำและ Box Culvert เมื่อพบการชะล้างพังทลายของดินลงสู่ระบบระบายน้ำหรือมีการสะสมของตะกอนดินในระบบระบายน้ำให้ทำการขุดลอกทันที	- ทำอากาศยานได้ดำเนินการตรวจสอบระบบระบายน้ำทั้งที่เป็นรางระบายน้ำและ Box Culvert ไม่พบว่ามี การชะล้างพังทลายของดินลงสู่ระบบระบายน้ำ	-

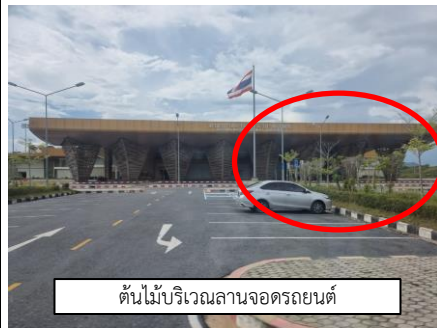
6. อุบัติเหตุอากาศยานชนนก 6.1 ภายในโครงการจำกัดชนิดและขนาดของต้นไม้ให้มีทรงพุ่มขนาดเล็ก เพื่อไม่ให้เป็นที่อยู่อาศัยและเป็นแหล่งอาหารของนก	- ทำอากาศยานได้เลือกชนิดต้นไม้ที่นำมาปลูกสำหรับปรับปรุงภูมิทัศน์บริเวณด้านนอกพื้นที่เขตการบิน โดยเรื่องต้นไม้ที่มีทรงพุ่มขนาดเล็ก ไม่หนาทึบ พร้อมทั้งจัดให้มีเจ้าหน้าที่คอยดูแล	-

ต้นไม้บริเวณลานจอดรถยนต์

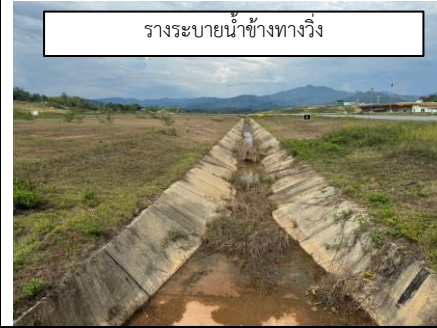
6.2 ปรับปรุงระบบระบายน้ำตลอดแนวสองข้างทางวิ่งให้สามารถระบายน้ำได้เร็วขึ้น ไม่มีน้ำท่วมขังในคูระบายน้ำ ควบคุมหญ้าและวัชพืชในพื้นที่ข้างทางวิ่งและรางระบายน้ำให้สั้นตลอดเวลา เพื่อไม่ให้เป็นที่อยู่อาศัยของนก	- ระบบระบายน้ำสองข้างทางวิ่งเป็นระบบระบายน้ำแบบรางเปิดรูปสี่เหลี่ยมคางหมูลาดคอนกรีต ซึ่งสามารถระบายน้ำได้ดี และได้ดำเนินการตัดหญ้าด้านข้างรางระบายน้ำเป็นประจำทุกเดือน	-

รางระบายน้ำข้างทางวิ่ง

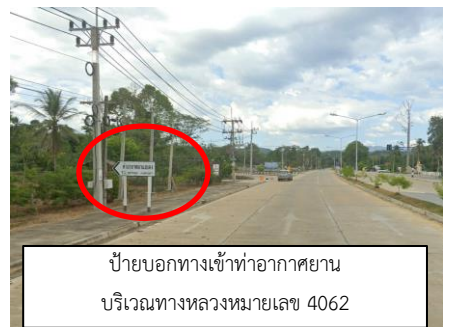
7. การคมนาคมขนส่ง 7.1 จัดให้มีป้ายจราจรบริเวณทางเข้า-ออกพื้นที่ โครงการกับทางหลวงหมายเลข 4062	- ท่าอากาศยานได้จัดทำป้ายบอกทางเข้า-ออก ท่าอากาศยานบริเวณทางหลวงหมายเลข 4062	-

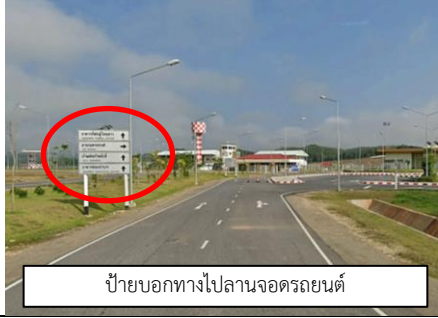
เงื่อนไขตามมาตรการ	ผลการปฏิบัติ	ปัญหา อุปสรรคที่ไม่สามารถปฏิบัติ ตามมาตรการและแนวทางแก้ไข	ภาพประกอบมาตรการ
7.3 ติดตั้งป้ายสัญญาณจราจรเพื่อให้ผู้ขับขี่ จอด รถยนต์บริเวณลานจอดรถที่จัดเตรียมไว้ให้	- ทำอากาศยานได้ดำเนินการติดตั้งป้ายจราจรบอกทาง ไปยังลานจอดรถยนต์	-

ป้ายบอกทางไปลานจอดรถยนต์

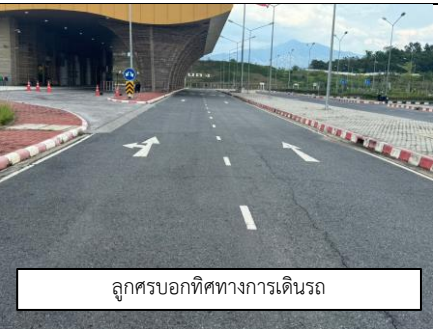
7.5 จัดให้มีเจ้าหน้าที่ดูแลระบบจราจรก่อนเครื่องบิน ขึ้น-ลงอย่างน้อย 1 ชั่วโมง และดำเนินจัดระบบจราจรให้ สอดคล้องกับลานจอดรถยนต์เพื่อจัดการจราจรให้เป็น ระเบียบ	- ปัจจุบันทำอากาศยานเบตงยังไม่มีสายการบินพาณิชย์ ให้บริการ แต่ทำอากาศยานได้จัดให้มีเจ้าหน้าที่ดูแล ระบบจราจรก่อนเครื่องบินขึ้น-ลง อย่างน้อย 1 ชั่วโมง - ทำอากาศยานได้จัดระบบให้สอดคล้องกับลานจอด รถยนต์เพื่อจัดการจราจรให้เป็นระเบียบ โดยการ จัดทำป้ายบอกทางไปยังลานจอดรถยนต์และจัดทำ ลูกศรบอกทิศทางการเดินทางที่พื้นถนน	- ไม่มี

ลูกศรบอกทิศทางการเดินทาง

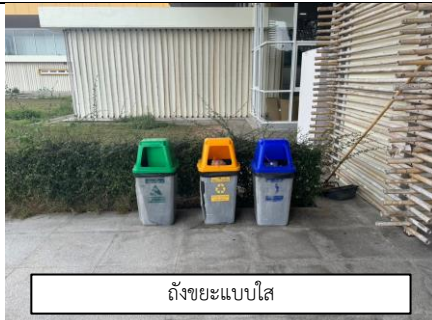
8.2 จัดให้มีภาชนะรองรับมูลฝอยโดยใช้ถังแบบใสขนาด 20 ล. อย่างน้อย 10 ใบ กระจายตามจุดต่างๆ ในบริเวณ อาคารที่พักผู้โดยสาร และขนาด 240 ล. หรือขนาดตาม ความเหมาะสมวางบริเวณพื้นที่ทำอากาศยานให้อย่าง เพียงพอ	- มีภาชนะรองรับมูลฝอยโดยใช้ถังแบบใสขนาด 20 ลิตร กระจายตามจุดต่างๆ ในบริเวณอาคารที่พัก ผู้โดยสาร และถังขยะขนาด 240 ลิตร แบบแยก ประเภทขยะวางบริเวณด้านข้างอาคารที่พักผู้โดยสาร	-

ถังขยะแบบใส

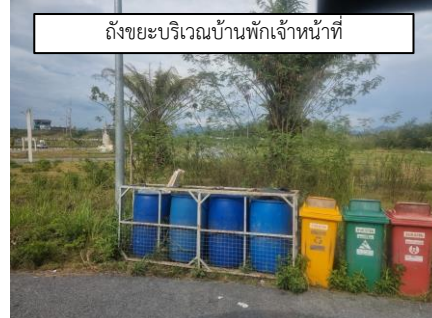
8.4 ส่งเสริมให้มีการคัดแยกขยะออกเป็นอย่างน้อย 3 กลุ่ม ได้แก่ (1) ขยะเศษอาหาร เป็นขยะเศษอาหารที่เหลือจาก ครัวเรือน จากอาคารที่พักผู้โดยสารเหลือจากการ รับประทาน เป็นขยะที่เน่าเสียส่งกลิ่นเหม็นและเป็นพิษ ของเชื้อโรค ควรจัดออกจากครัวเรือนให้เร็วที่สุดทุกวัน (2) ขยะที่ยังใช้ได้ เช่น กระดาษ แก้ว โลหะ ควรมีการ คัดแยกขยะและรวบรวมเพื่อนำกลับไปใช้หรือจำหน่ายต่อไป (3) ในการกำจัดขยะอันตรายจะให้หน่วยงานที่ได้รับ อนุญาตจากกรมโรงงานอุตสาหกรรมหรือหน่วยงานอื่นๆ ที่ เกี่ยวข้องนำไปกำจัด	- ทำอากาศยานมีการแยกขยะ ออกเป็น 4 ประเภท ได้แก่ ขยะเปียก ขยะทั่วไป ขยะรีไซเคิล และขยะ อันตราย	-

ถังขยะบริเวณบ้านพักเจ้าหน้าที่

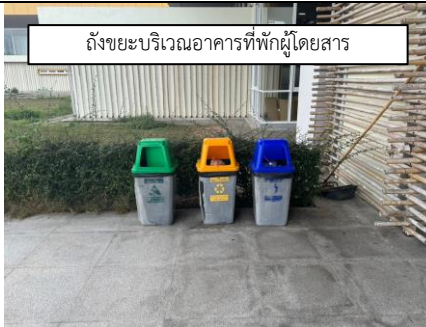
<p>ถังขยะบริเวณอาคารที่พักผู้โดยสาร</p>

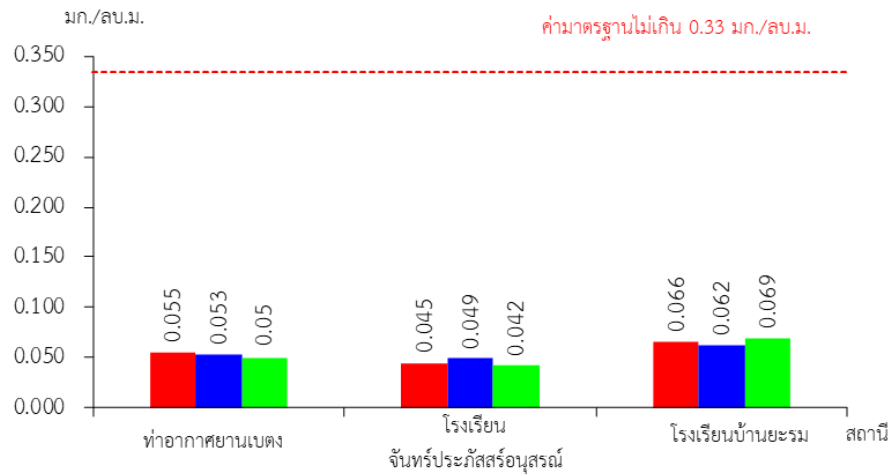
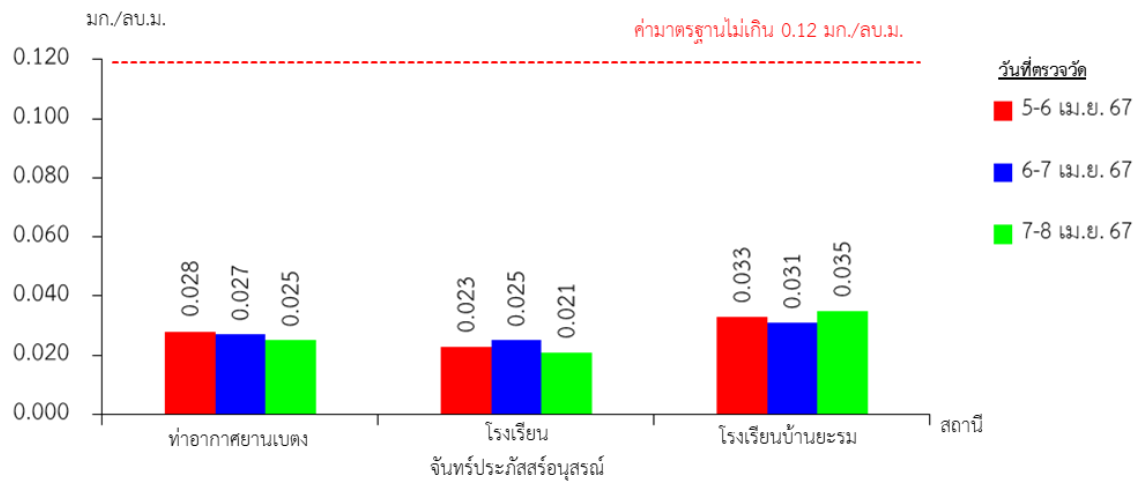
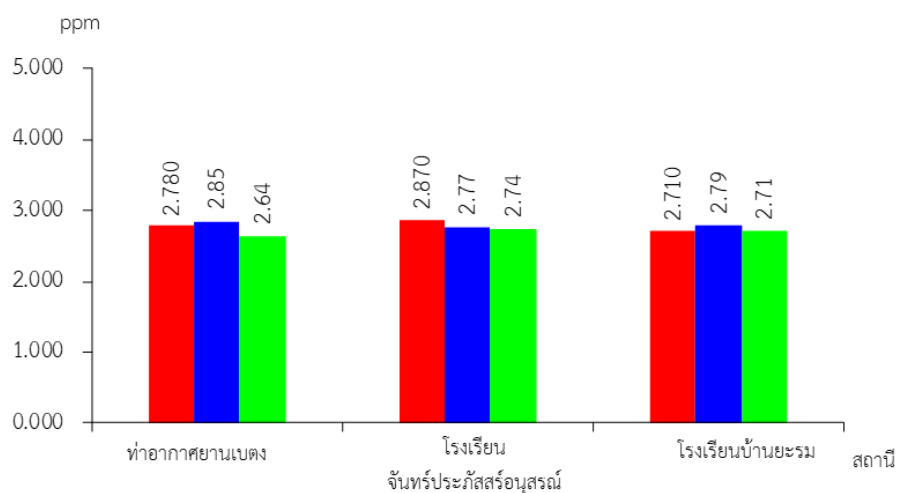
รูปที่ 1.5.2-1 ผลการตรวจวัดคุณภาพอากาศบริเวณพื้นที่ศึกษาทำอากาศยานเบตง

ฝุ่นละอองรวม (TSP)

ฝุ่นละอองขนาดเล็กไม่เกิน 10 ไมครอน (PM-10)

ก๊าซไฮโดรคาร์บอน (THC)

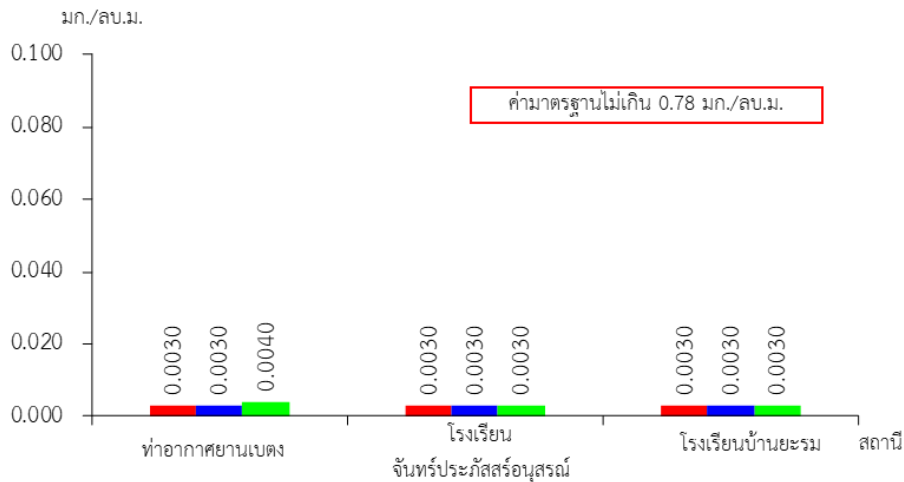
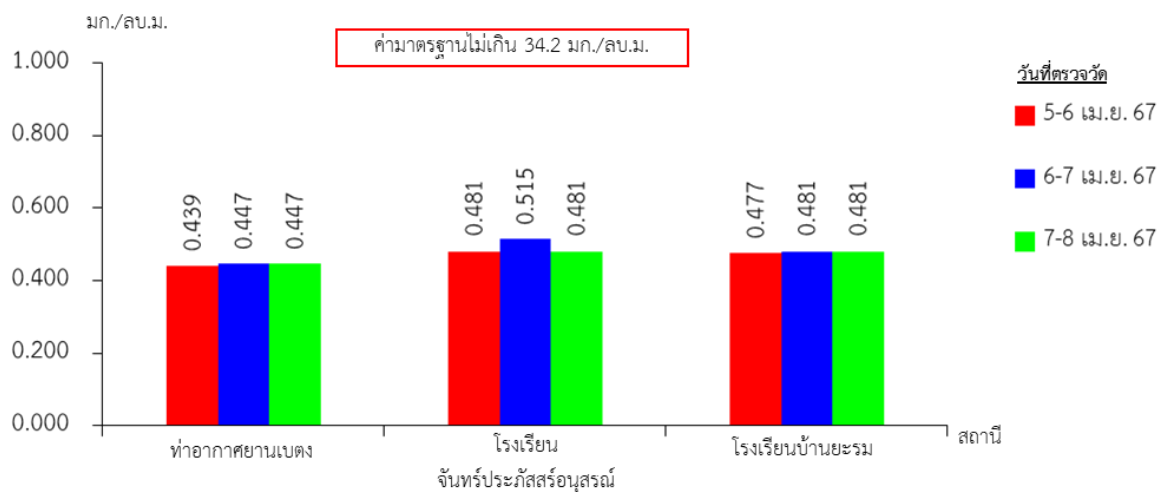
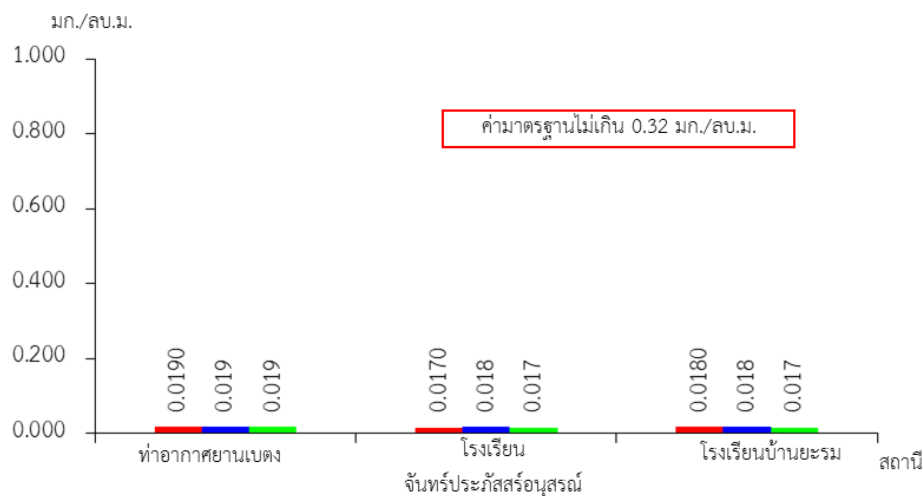
รูปที่ 1.5.2-1 ผลการตรวจวัดคุณภาพอากาศบริเวณพื้นที่ศึกษาท่าอากาศยานเบตง (ต่อ)

ซัลเฟอร์ไดออกไซด์ 1 ชั่วโมง (SO_2)

ก๊าซคาร์บอนมอนนอกไซด์ 1 ชั่วโมง (CO)

ก๊าซไนโตรเจนไดออกไซด์ 1 ชั่วโมง (NO_2)

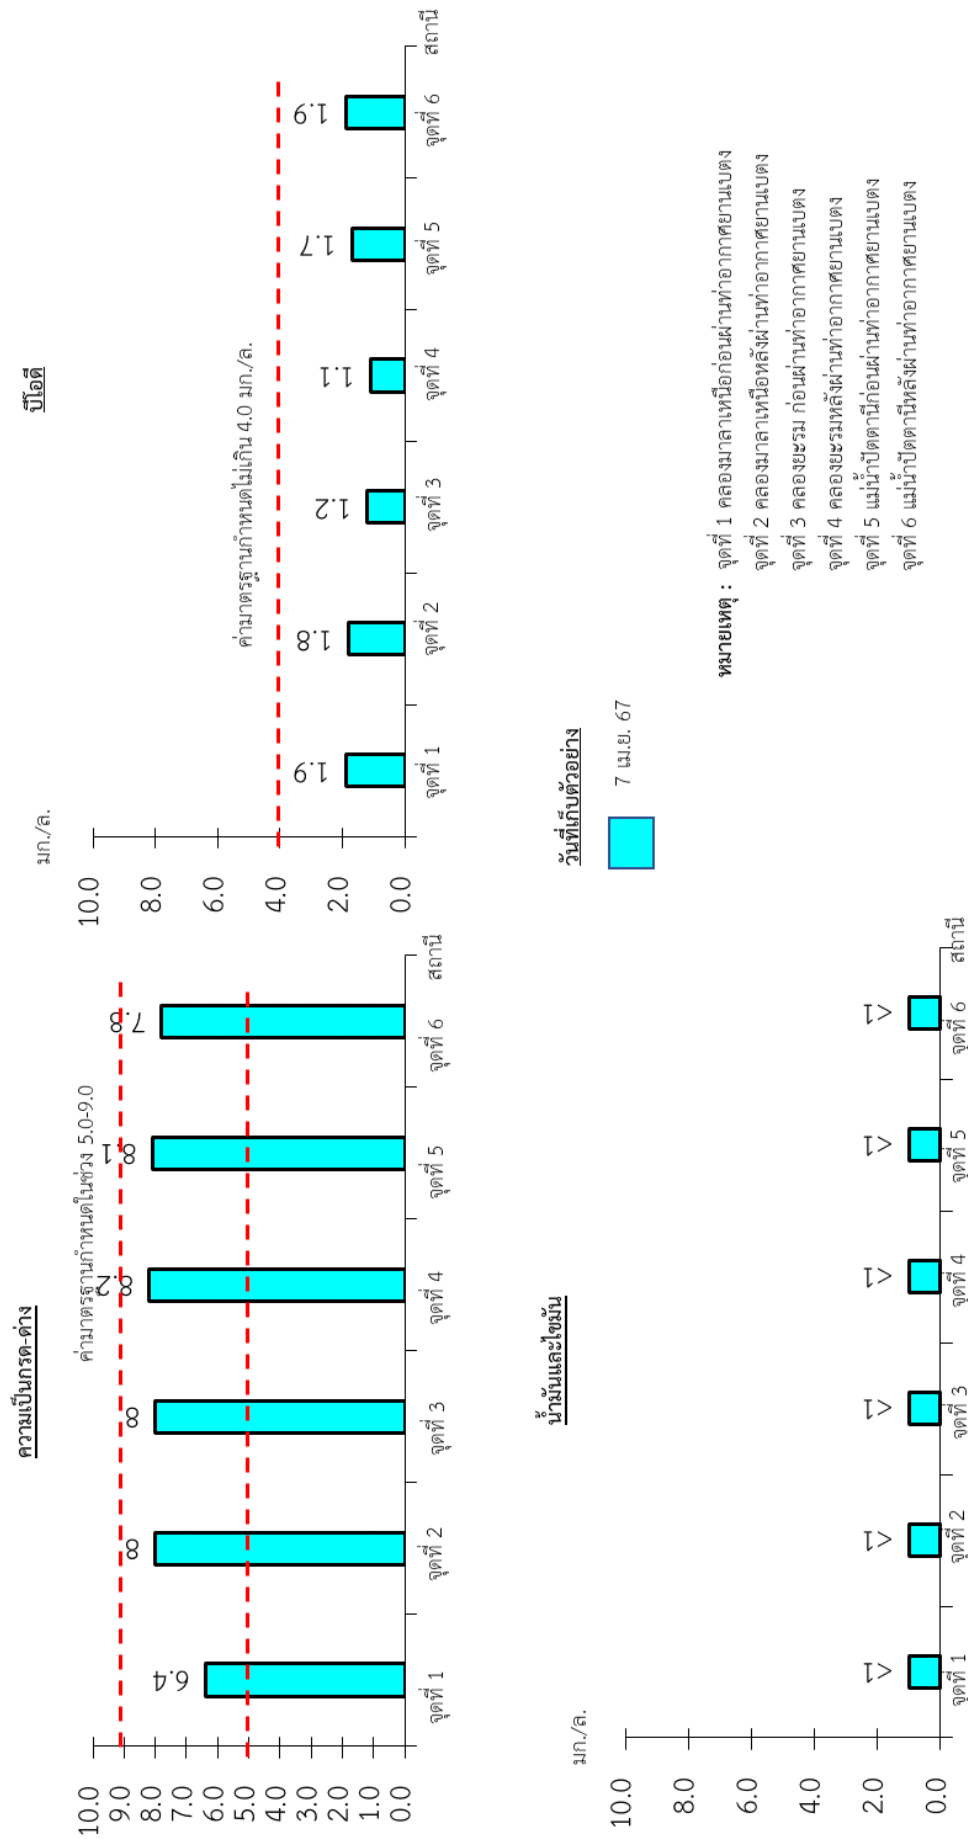
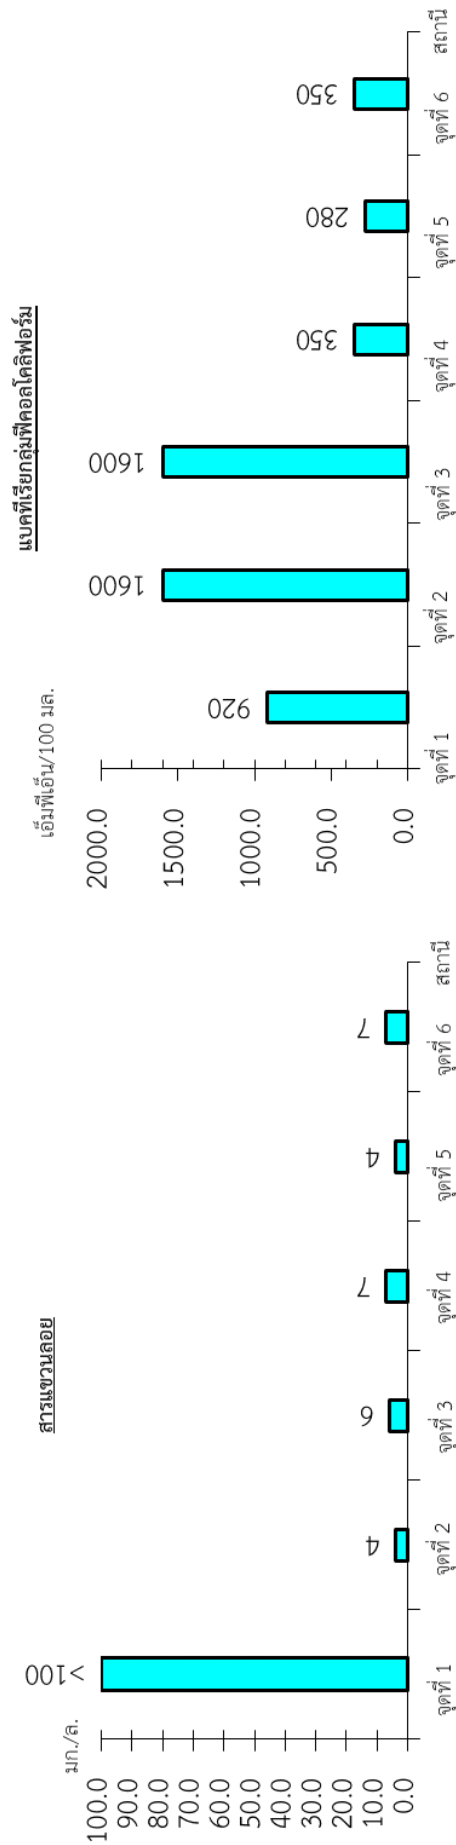
รูปที่ 1.5.2-3 ผลการตรวจวัดคุณภาพน้ำผิวดินบริเวณพื้นที่ศึกษาท่าอากาศยานเบตง

วันที่เก็บตัวอย่าง **หมายเหตุ :** จุดที่ 1 คลองมาลาเหนือก่อนผ่านท่าอากาศยานเบตง
 จุดที่ 2 คลองมาลาเหนือหลังผ่านท่าอากาศยานเบตง
 จุดที่ 3 คลองยมรม ก่อนผ่านท่าอากาศยานเบตง
 จุดที่ 4 คลองยมรม หลังผ่านท่าอากาศยานเบตง
 จุดที่ 5 แม่น้ำปัตตานีก่อนผ่านท่าอากาศยานเบตง
 จุดที่ 6 แม่น้ำปัตตานีหลังผ่านท่าอากาศยานเบตง

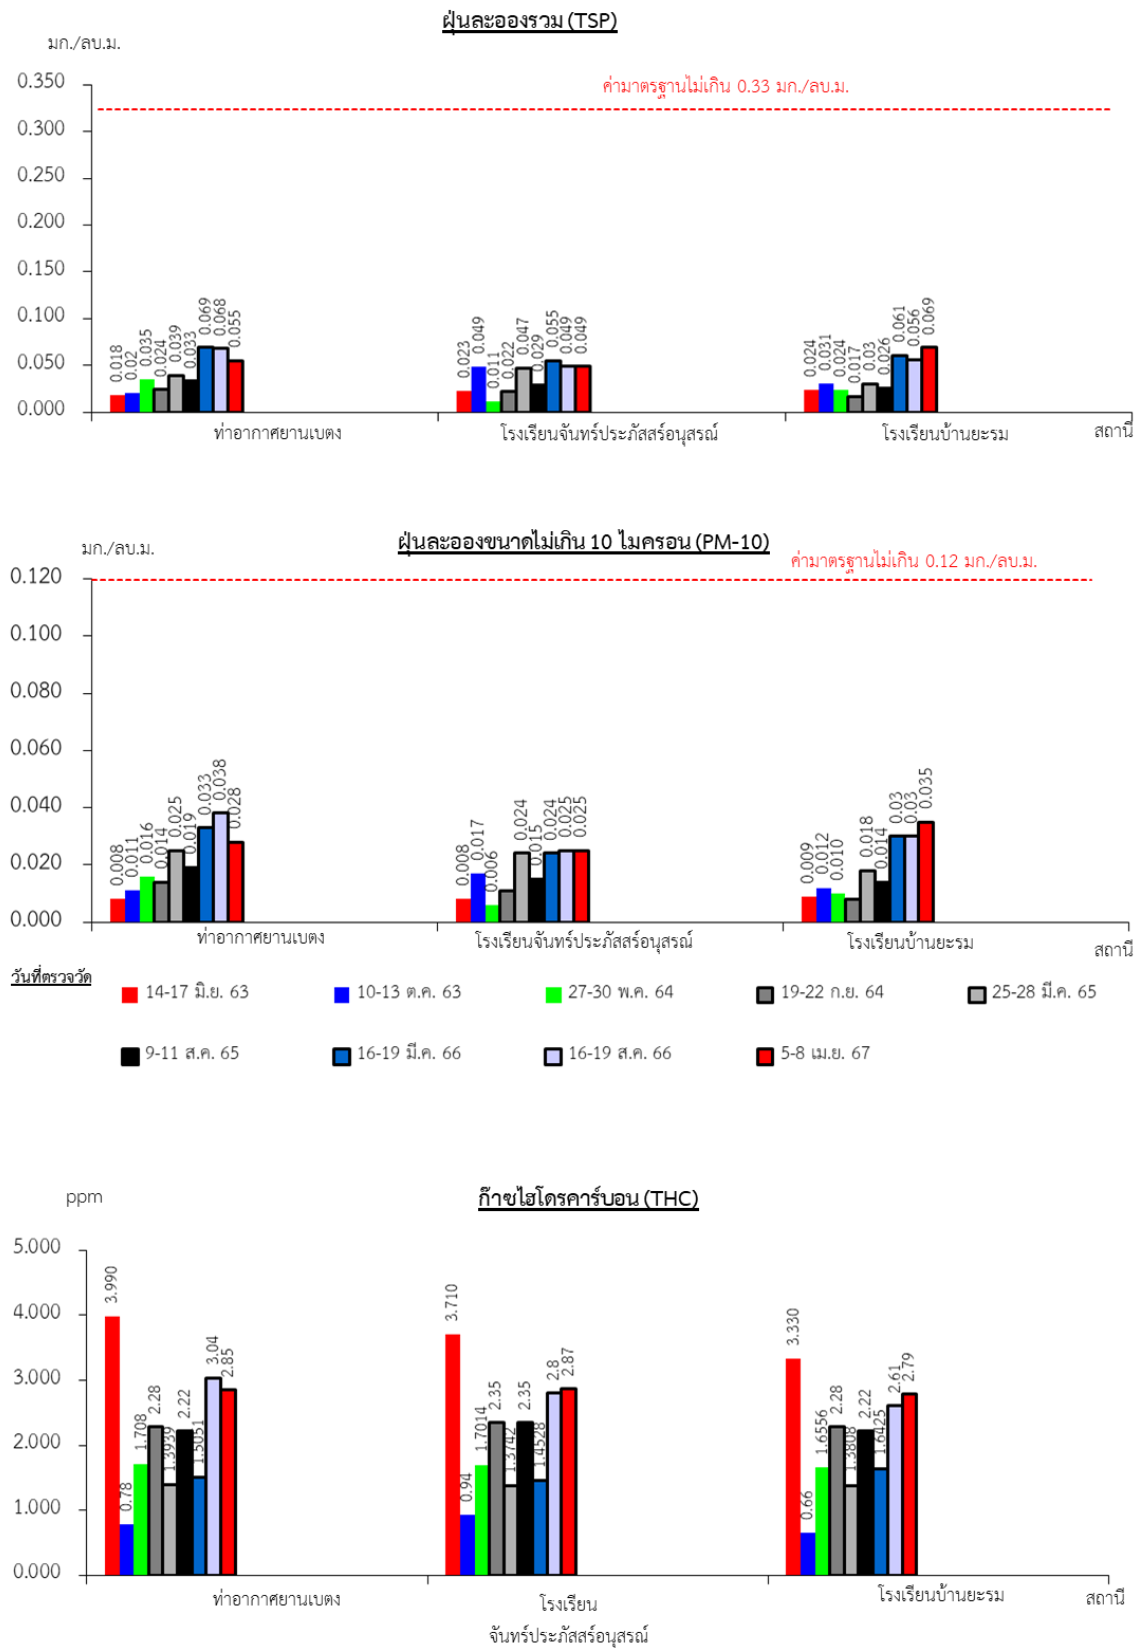
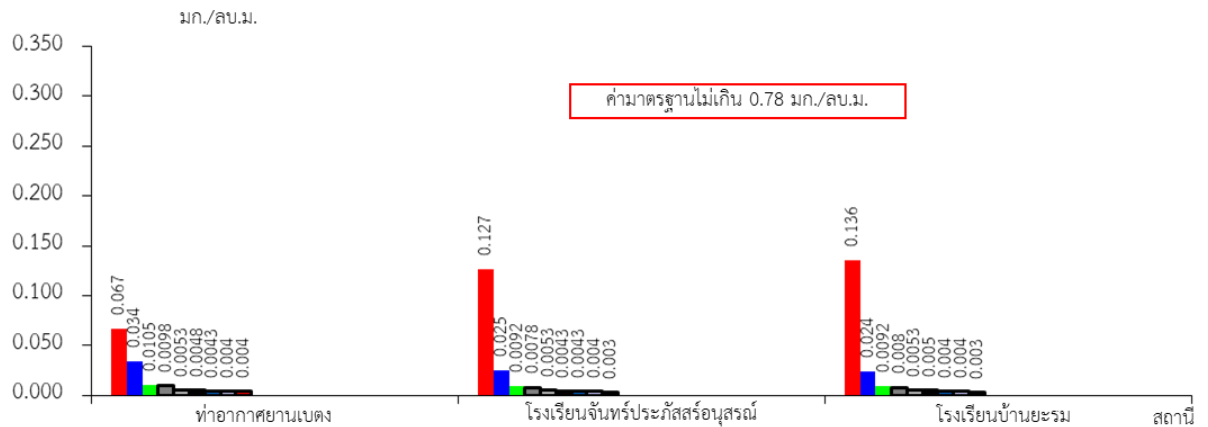
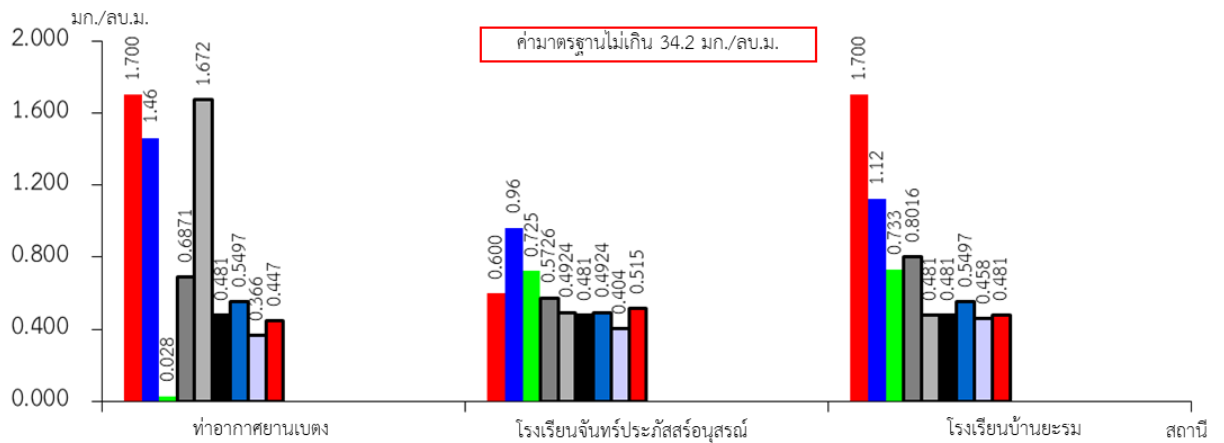
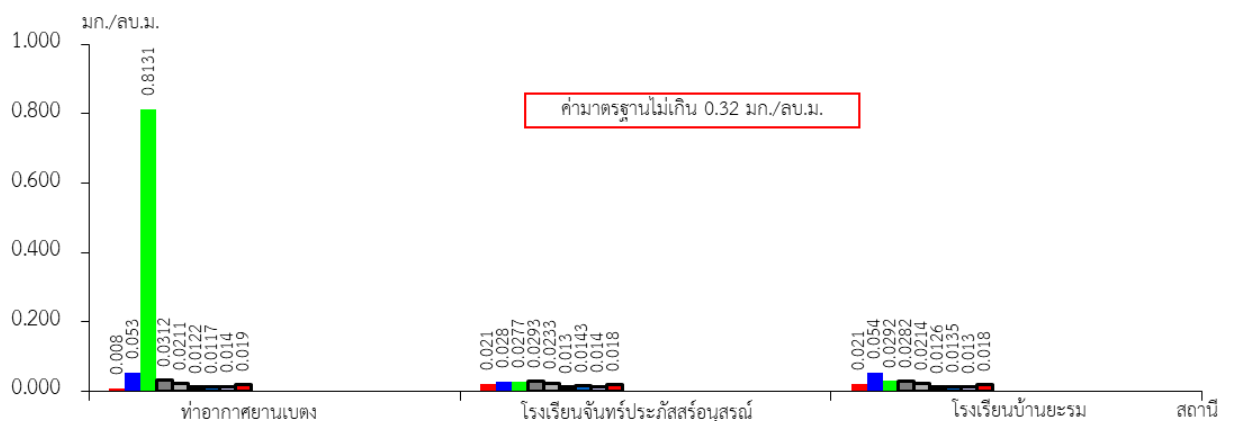
รูปที่ 1.6-1 ผลการตรวจวัดคุณภาพอากาศบริเวณพื้นที่ศึกษาท่าอากาศยานเบตงในปี 2563-2567

ซัลเฟอร์ไดออกไซด์ 1 ชั่วโมง (SO_2)

ก๊าซคาร์บอนมอนนอกไซด์ 1 ชั่วโมง (CO)

ก๊าซไนโตรเจนไดออกไซด์ 1 ชั่วโมง (NO_2)

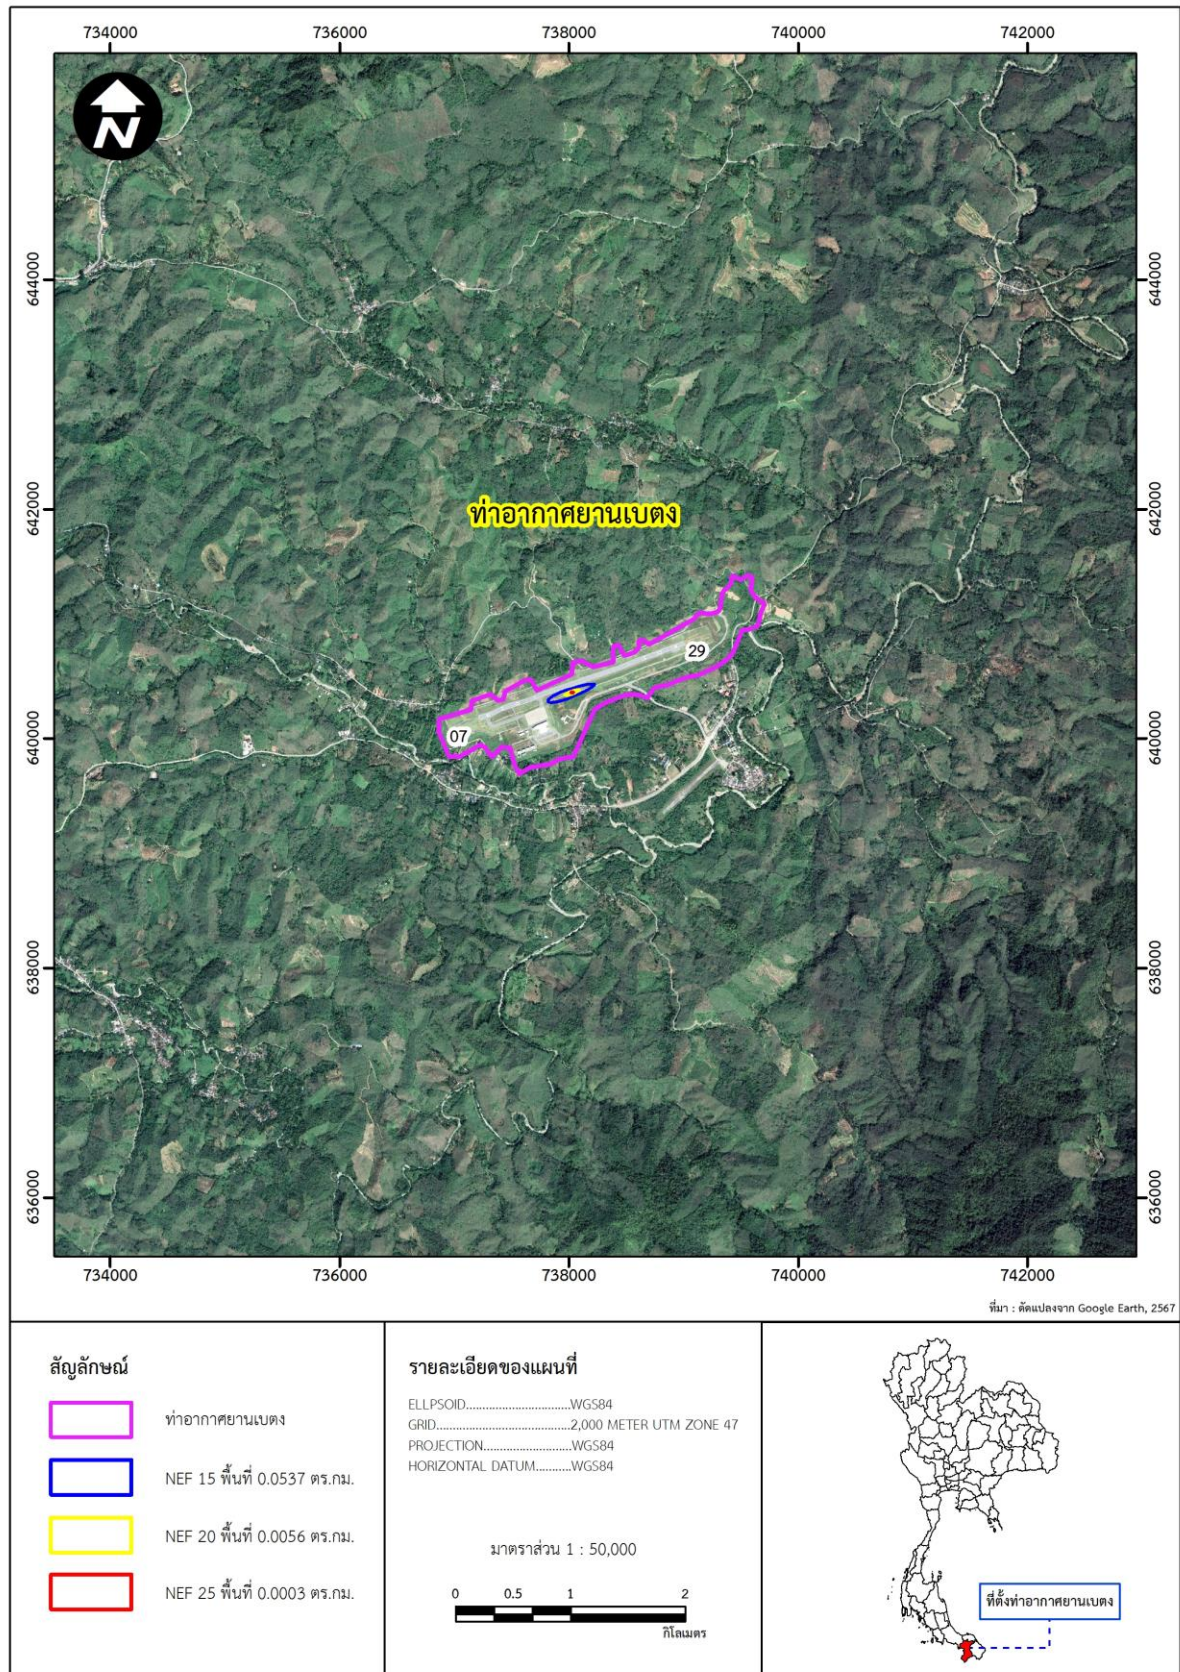
รูปที่ 1.7.2-1 ระดับเสียง (NEF) ท่าอากาศยานเบตง
ในระหว่างช่วงเดือนมิถุนายน 2566 - พฤษภาคม 2567

เมื่อพิจารณาตามแนวทางของ ICAO ซึ่งระบุแนวทางการใช้ประโยชน์ที่ดินในพื้นที่ที่มีระดับเสียง NEF ต่างๆ พบว่า ระดับเสียงที่มีผลกระทบจะอยู่ในช่วง NEF 30 ถึงมากกว่า 40 (ตารางที่ 1.7.1-1) ดังนั้นการดำเนินการของท่าอากาศยานเบตง จึงไม่ส่งผลกระทบต่อการใช้ประโยชน์ที่ดินโดยรอบพื้นที่โครงการ
