รายงานแผนและผลการดำเนินงานด้านการฟื้นฟูพื้นที่ที่ทำเหมือง

ห้างหุ้นส่วนจำกัด นราธิวาสโรมโนหิน
ประธานบัตร 31649/16495

ธันวาคม 2566

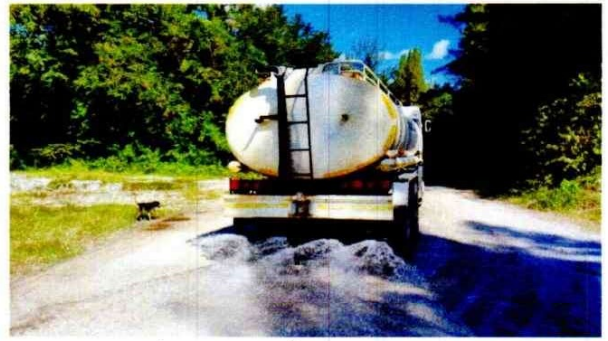
รูปที่ 2 รถบรรทุกน้ำฉีดพรมเส้นทาง

วิธีดำเนินการ (ให้อธิบายลักษณะของหน้าเหมือง, ความปลอดภัย) ได้ดำเนินการพัฒนาหน้าเหมืองให้เป็นขั้นบันได รักษาระดับความสูงและกว้างของขั้นบันไดตามเกณฑ์ที่ทางราชการกำหนด (รูปที่ 1) มีเส้นทางสายหลักถึงหน้างานระเบิด เพื่อขนส่งถ้ำเลี้ยงหินจากหน้าเหมืองเข้าสู่โรงโม่หิน และใช้รถบรรทุกน้ำฉีดพรมบริเวณเส้นทางดังกล่าวเพื่อลดฝุ่นละอองขณะขนส่งหินเข้าโรงโม่ (รูปที่ 2) ส่วนบริเวณที่ยังพัฒนาหน้าเหมืองไปไม่ถึงจะดูแลรักษาพันธุ์ไม้เดิมให้เติบโตตามธรรมชาติ (รูปที่ 3)

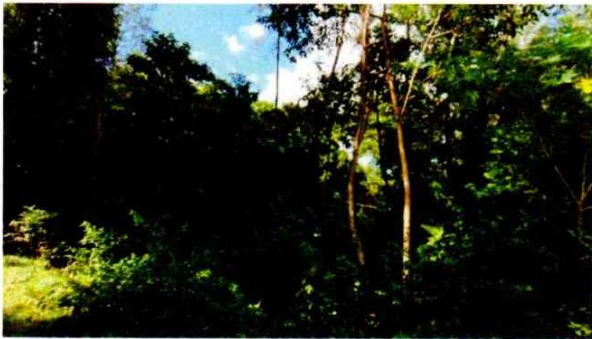
รูปที่ 3 พื้นที่ที่ยังดินหน้าเหมืองไปไม่ถึง จะปล่อยให้พันธุ์ไม้
เดิมตามธรรมชาติเจริญเติบโตต่อไป

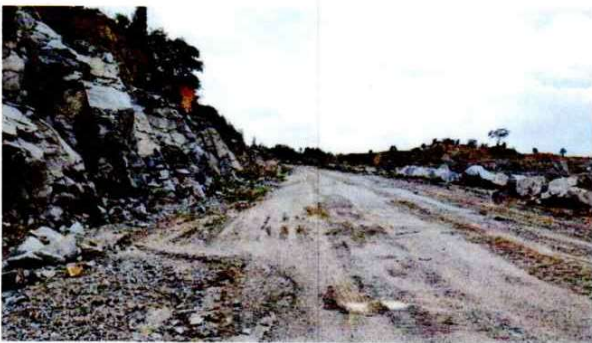
รูปที่ 5 เส้นทางถ้ำเลียงแร่ ทำหน้าที่เสมือนคันทำนบเบี่ยงเบน
น้ำให้ไหลลงสู่บ่อดักตะกอน

วิธีดำเนินการ.....บริเวณที่ต่ำสุดของพื้นที่หน้าเหมืองปัจจุบัน มีระดับความสูงซึ่งต่ำกว่าบริเวณภายนอกเขตประทานบัตร มีเส้นทางลำเลียงแร่จากหน้าเหมืองสู่โรงโม่หินทางด้านทิศตะวันตก (รูปที่ 5) ทำหน้าที่เสมือนคันทำนบป้องกันน้ำที่เกิดการชะล้างบริเวณหน้าเหมืองในฤดูฝนให้ไหลลงสู่บริเวณที่ต่ำสุดในบริเวณหน้าเหมืองเป็นการชั่วคราว (รูปที่ 6) ก่อนระบายไปสู่บ่อดักตะกอนดินนอกพื้นที่โครงการจำนวน 5 บ่อ (รูปที่ 7 และ 8) ซึ่งเป็นที่ดินกรรมสิทธิ์ของผู้ถือประทานบัตร

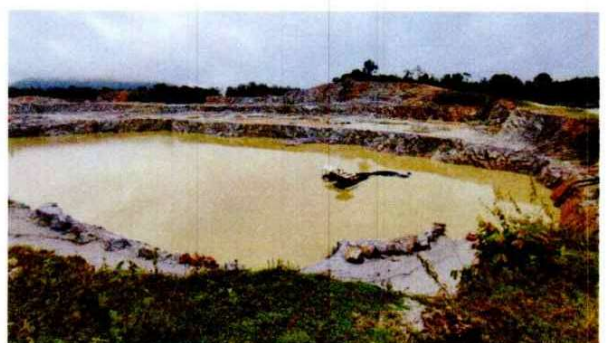
รูปที่ 6 บ่อดักตะกอนดินบริเวณหน้าเหมือง
ก่อนระบายสู่บ่อดักตะกอน

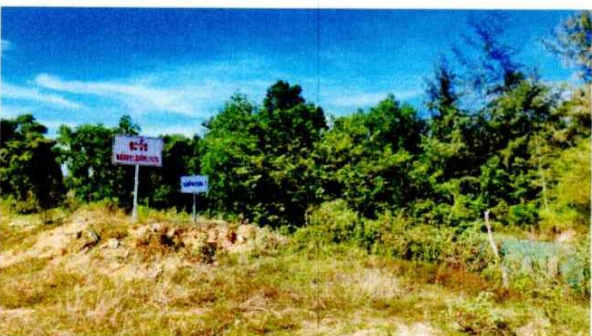
รูปที่ 7 บ่อดักตะกอนดินที่ 1

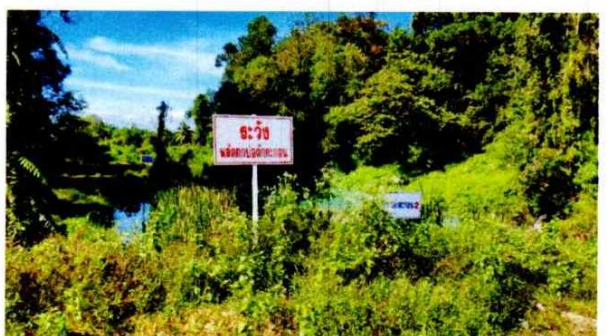
รูปที่ 8 บ่อดักตะกอนดินที่ 2-5

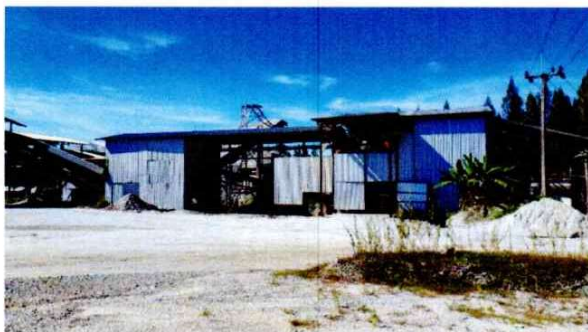
รูปที่ 13 ติดตั้ง Metal Sheet ปิดคลุมอาคารโรงโม่หิน

ชุด Secondary & Tertiary Crusher

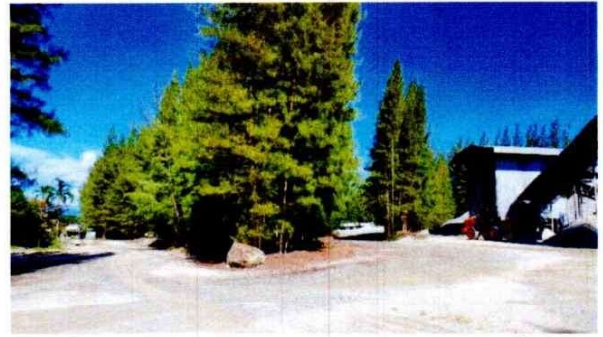
รูปที่ 10 แนวคันสนสองข้างถนนภายในโรงโม่หินติดตั้ง

วิธีดำเนินการ.....บริเวณโรงโม่หินตั้งอยู่นอกเขตประทานบัตร ทั้งนี้มีการปรับสภาพและฟื้นฟูโดย การสร้างคันทำนบดิน ขุดคูน้ำและปลูกต้นไม้ไว้รอบเขตโรงโม่หิน (รูปที่ 9), สร้างคันทำนบดินและปลูกต้นไม้ทั้งสองข้างทางของถนนภายในโรงโม่หิน (รูปที่ 10), ติดตั้งและใช้งานระบบสปริงเกอร์แบบ Sprinkle ตลอดแนวเส้นทางลำเลียงแร่ (รูปที่ 11), ติดตั้ง Metal Sheet ปิดคลุมอาคารโรงโม่หินชุด Primary Crusher, Secondary & Tertiary Crusher, Product Screen และ หลังคาคลุมสายพานลำเลียง (รูปที่ 12, 13, 14 และ 15), ติดตั้งระบบกล้องวงจรปิด เพื่อตรวจสอบและเปิดใช้ระบบสปริงเกอร์บริเวณที่เกิดฝุ่นระอุขณะทำการโม่หินภายในโรงโม่หิน (รูปที่ 16), ขุดระบายน้ำรอบพื้นที่โรงโม่หินให้เบี่ยงลงบ่อดักตะกอนดินซึ่งสร้างเป็นบ่อคอนกรีต (รูปที่ 17)

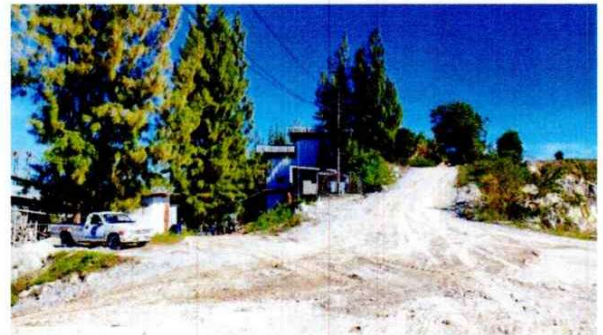
รูปที่ 12 Metal Sheet ปิดคลุมอาคารโรงโม่หิน

ชุด Primary Crusher

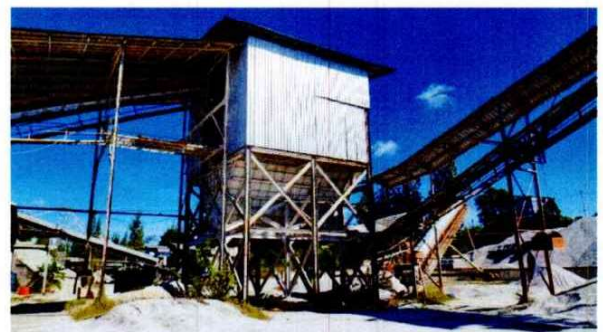
รูปที่ 14 ติดตั้ง Metal Sheet ปิดคลุมอาคารโรงโม่หิน

ชุด Product Screen

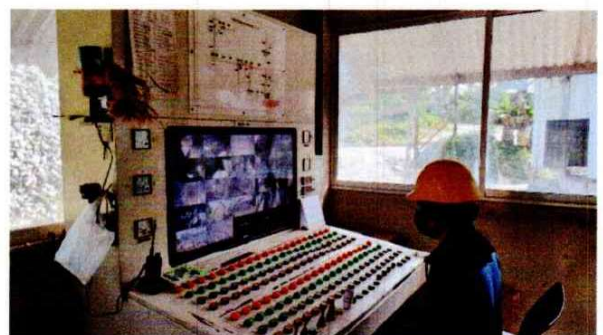
รูปที่ 16 ระบบกล้องวงจรปิดเพื่อตรวจสอบกระบวนการโม่
และควบคุมฝุ่นละออง

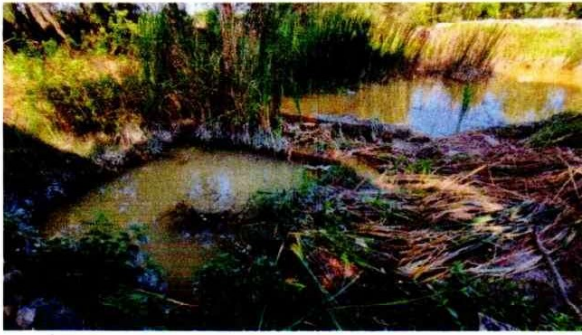
รูปที่ 17 บ่อคอนกรีตสำหรับดักตะกอนดินบริเวณโรงโม่หิน

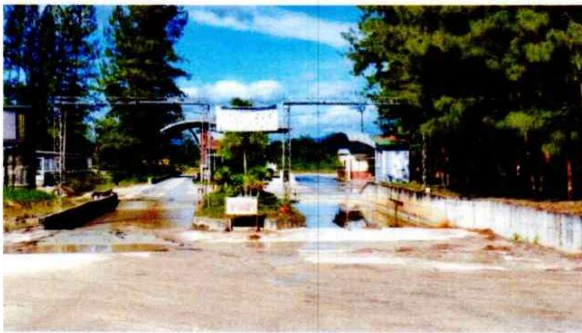
รูปที่ 19 บ่อล้างล้อและระบบสปริงน้ำ

วิธีดำเนินการ.....บริเวณสำนักงานตั้งอยู่ในเขตโรงโม่หิน มีการปรับสภาพและฟื้นฟูโดยการปลูก การจราจรด้วยคอนกรีตจากถนนสาธารณะถึงบริเวณสำนักงานขาย (รูปที่ 18), สร้างบ่อล้างล้อและระบบสปริงเกอร์บนกระเบรสำหรับรถบรรทุกที่มาซื้อหิน (รูปที่ 19) เพื่อลดฝุ่นละอองขณะรถบรรทุกขนส่งแร่วิ่งผ่านพื้นที่ชุมชน

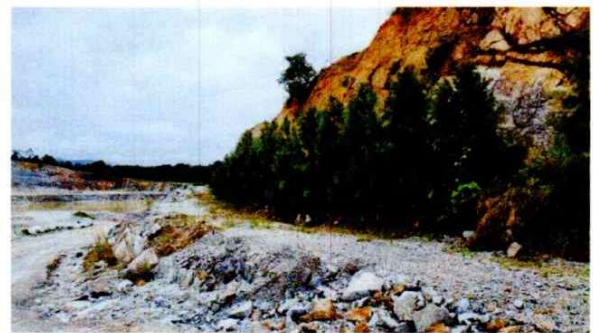
รูปที่ 20 ปลุกและดูแลรักษาดินไม้ในส่วนพื้นที่ที่ไม่มีการ
ทำเหมืองแล้ว

ประสิทธิภาพ / บำรุงรักษาสิ่งแวดล้อมที่ได้ดำเนินการไปแล้ว เช่น ต้นสน ให้เจริญเติบโตได้ดี
ตามธรรมชาติ และปลูกต้นไม้เพิ่มเติมตามความเหมาะสม (รูปที่ 20) เพื่อเพิ่มพื้นที่สีเขียวในบริเวณ
โรงโม่หิน และใช้เป็นแนว Buffer Zone ลดผลกระทบจากกิจกรรมต่างๆภายในพื้นที่ทำงาน

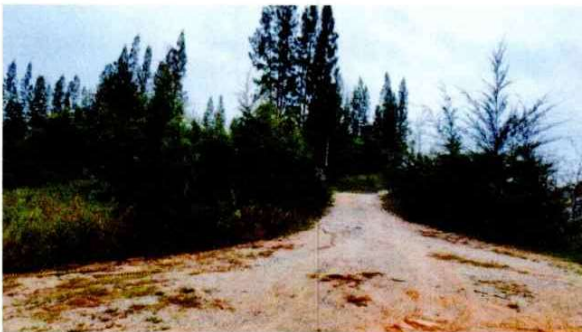
รูปที่ 21 ปลุกและดูแลรักษาดินไม้ในส่วนพื้นที่ที่ไม่มีการ
ทำเหมืองแล้ว

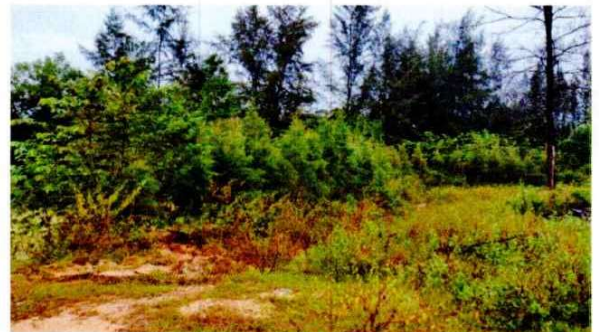
รูปที่ 22 ปลุกและดูแลรักษาดินไม้ในส่วนพื้นที่ที่ไม่มีการ
ทำเหมืองแล้ว

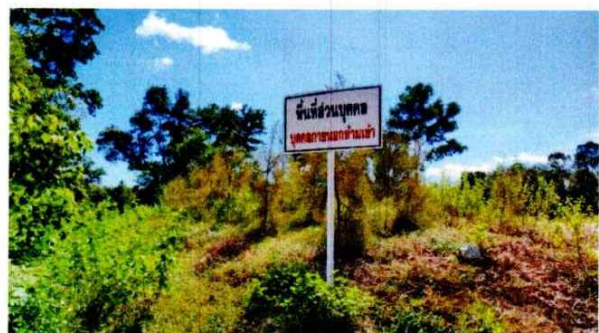
รูปที่ 24 ปลุกและดูแลรักษาดินไม้ในส่วนพื้นที่ที่ไม่มีการ
ทำเหมืองแล้ว
