ท่าอากาศยานสุราษฎร์ธานี

1.3 การตรวจสอบการปฏิบัติตามมาตรการป้องกันและแก้ไขผลกระทบสิ่งแวดล้อม ครั้งที่ 1

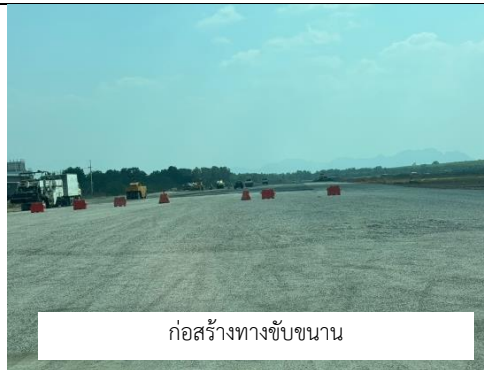
| เงื่อนไขตามมาตรการ | ผลการปฏิบัติ | ปัญหา อุปสรรคที่ไม่สามารถปฏิบัติตามมาตรการและแนวทางแก้ไข | ภาพประกอบมาตรการ |
|---|--|--|--|
| 5. หากมีความประสงค์จะขอเปลี่ยนแปลงรายละเอียดโครงการกิจกรรมต่อเนื่องอื่นๆ และ/หรือมีมาตรการลดผลกระทบสิ่งแวดล้อม และมาตรการติดตามตรวจสอบผลกระทบสิ่งแวดล้อมซึ่งแตกต่างไปจากรายละเอียดในด้านเนื้อหาของรายงานที่ได้ให้ความเห็นชอบ ต้องเสนอรายละเอียดของการเปลี่ยนแปลงดังกล่าว ให้สำนักงานนโยบายและแผนทรัพยากรธรรมชาติและสิ่งแวดล้อมดำเนินการเสนอคณะกรรมการผู้ชำนาญการให้ความเห็นชอบทางด้านสิ่งแวดล้อมก่อนการดำเนินการเปลี่ยนแปลงทุกครั้ง | - ปัจจุบันทำอากาศยานสุราษฎร์ธานีมีการดำเนินกิจกรรมการก่อสร้าง ได้แก่ ก่อสร้างทางขับขนาน และก่อสร้างศูนย์ขนส่งผู้โดยสาร ซึ่งเปลี่ยนแปลงไปจากรายละเอียดโครงการที่ได้รับความเห็นชอบตามหนังสือเลขที่ วว 0804/75 ลงวันที่ 3 มกราคม 2540 | - ปัจจุบันกรมทำอากาศยานได้ดำเนินการจัดทำรายงานการเปลี่ยนแปลงรายละเอียดโครงการเสนอต่อสำนักงานนโยบายและแผนทรัพยากรธรรมชาติและสิ่งแวดล้อม (สผ.) ซึ่งปัจจุบันอยู่ระหว่างการพิจารณา ของคณะกรรมการผู้ชำนาญการ (คชก.) | <p>ก่อสร้างทางขับขนาน</p> |

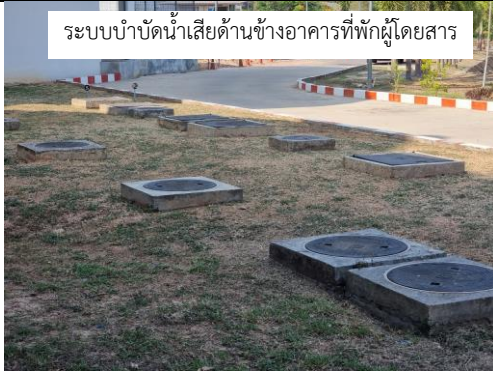
| เงื่อนไขตามมาตรการ | ผลการปฏิบัติ | ปัญหา อุปสรรคที่ไม่สามารถปฏิบัติตามมาตรการและแนวทางแก้ไข | ภาพประกอบมาตรการ |
|--|--|--|--|
| 1.3 ก่อนการใช้อาคารที่พักผู้โดยสารแห่งใหม่ ให้กรมท่าอากาศยานประสานงานกับบริษัทผู้ผลิตถังบำบัดน้ำเสียสำเร็จรูปที่นำมาติดตั้งบริเวณอาคารที่พักผู้โดยสารของท่าอากาศยานสุราษฎร์ธานี เพื่อให้อบรมวิธีการดูแลรักษาระบบบำบัดน้ำเสียแก่เจ้าหน้าที่กรมท่าอากาศยาน | - ปัจจุบันท่าอากาศยานสุราษฎร์ธานีใช้ระบบบำบัดน้ำเสียสำเร็จรูปแบบระบบเลี้ยงตะกอนเร่งและเติมอากาศ มีความสามารถรองรับน้ำเสีย 10,000 ลบ.ม. บริเวณอาคารที่พักผู้โดยสาร - ท่าอากาศยานจัดให้มีเจ้าหน้าที่ดูแลระบบบำบัดน้ำเสียซึ่งได้รับการอบรมเกี่ยวกับการดูแลระบบบำบัดน้ำเสียจากบริษัทผู้ติดตั้งระบบบำบัดน้ำเสีย นอกจากนี้ท่าอากาศยานจัดให้เจ้าหน้าที่รับผิดชอบดำเนินการดูแลรักษาและซ่อมบำรุงเดือนละครั้ง | - | |

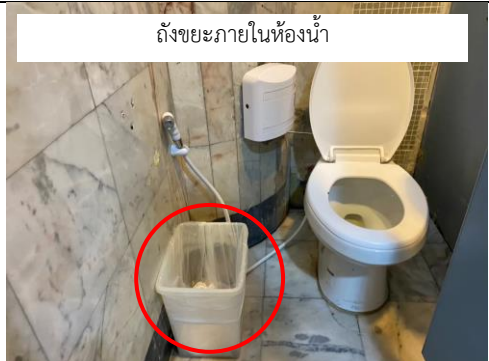
| เงื่อนไขตามมาตรการ | ผลการปฏิบัติ | ปัญหา อุปสรรคที่ไม่สามารถปฏิบัติตาม มาตรการและแนวทางแก้ไข | ภาพประกอบมาตรการ |
|---|---|--|---|
| <p>1.4 ระบบบำบัดน้ำเสียของอาคารที่พักผู้โดยสารและบ้านพักพนักงาน ตลอดจนอาคารต่างๆ ใช้ระบบบ่อเกรอะ-บ่อซึม การใช้งานและการบำรุงรักษาที่ทำอากาศยานสุราษฎร์ธานีจะต้องปฏิบัติเพื่อให้ระบบบำบัดน้ำเสียมีประสิทธิภาพที่สำคัญ มีดังนี้</p> <ul style="list-style-type: none"> - ห้ามเทสารที่เป็นพิษต่อจุลินทรีย์ลงในบ่อเกรอะ เช่น น้ำกรดหรือด่างเข้มข้น เช่น น้ำยาล้างห้องน้ำเข้มข้นและคลอรีนเข้มข้น เพราะจะทำให้ประสิทธิภาพการทำงานของบ่อเกรอะลดลง - น้ำทิ้งสารอินทรีย์หรือสารย่อยสลายยาก เช่น พลาสติก ผ่าอนามัย นอกจากจะทำให้ส้วมเต็มก่อนกำหนดแล้วยังอาจเกิดการอุดตันในท่อระบาย - กรณีน้ำในบ่อเกรอะเอ่อสูงและราดส้วมไม่ลง ให้ตรวจการระบายหรือประสิทธิภาพของบ่อซึม | <ul style="list-style-type: none"> - ปัจจุบันทำอากาศยานสุราษฎร์ธานีใช้ระบบบำบัดน้ำเสียสำเร็จรูป แบบระบบเลี้ยงตะกอนเร่งและเติมอากาศมีความสามารถรองรับน้ำเสีย 10,000 ลบ.ม. บริเวณอาคารที่พักผู้โดยสาร - ทำอากาศยานได้มีการแจ้งพนักงานทำความสะอาดและประชาสัมพันธ์กับเจ้าหน้าที่ของกรมทำอากาศยานไม่ให้ใช้น้ำยาล้างห้องน้ำเข้มข้นหรือเทสารที่เป็นพิษต่อจุลินทรีย์ในระบบบำบัดน้ำเสีย - มีภาชนะรองรับวัสดุที่ย่อยสลายยากประจำห้องส้วมภายในอาคารที่พักผู้โดยสารและอาคารต่างๆ ส่วนอาคารบ้านพักเจ้าหน้าที่จะไม่มีการทิ้งขยะที่ย่อยสลายยากลงในบ่อเกรอะ แต่ทิ้งในถังขยะที่จัดไว้บริเวณบ้านพักเจ้าหน้าที่ - ในกรณีที่น้ำในบ่อเกรอะเอ่อสูงจะมีการตรวจสอบหากพบว่ามีสิ่งปฏิกูลในปริมาณมากทำอากาศยานสุราษฎร์ธานี จะมีการว่าจ้างให้บริษัทเอกชนเข้ามาสูบออกไปกำจัด | - | <p>ถังขยะภายในห้องน้ำ</p> |

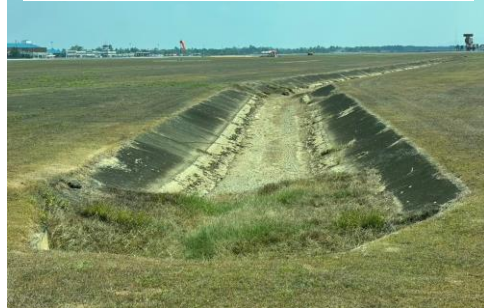
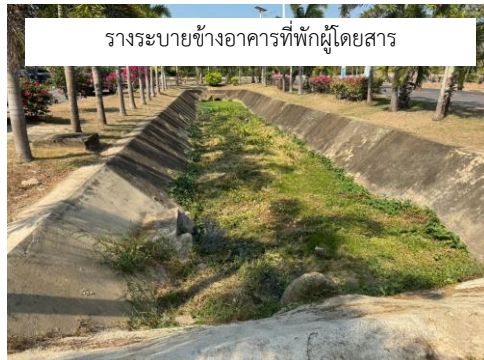
| เงื่อนไขตามมาตรการ | ผลการปฏิบัติ | ปัญหา อุปสรรคที่ไม่สามารถปฏิบัติตามมาตรการและแนวทางแก้ไข | ภาพประกอบมาตรการ |
|---|--|--|---|
| 1.5 การดูแลรักษารางระบายน้ำที่อยู่ในท่าอากาศยานสุราษฎร์ธานี โดยเฉพาะจะต้องทำความสะอาดก่อนเข้าสู่ฤดูฝน | - จัดให้มีเจ้าหน้าที่ดูแลรักษาระบบระบายน้ำอย่างสม่ำเสมอ และมีการขุดลอกตรงระบายน้ำ โดยในปีงบประมาณ 2567 อยู่ระหว่างการของบประมาณจากกรมท่าอากาศยานในการดำเนินงาน | - | <div> <div>รางระบายน้ำข้างทางวิ่ง</div> </div> <div> <div>รางระบายน้ำข้างอาคารที่พักผู้โดยสาร</div> </div> |

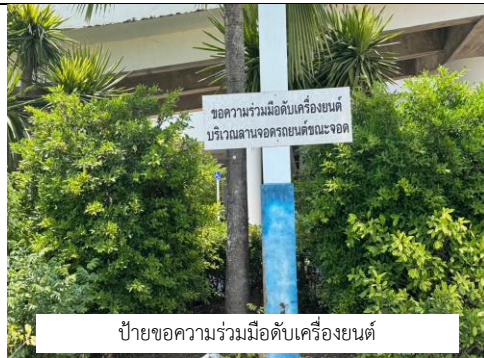
| เงื่อนไขตามมาตรการ | ผลการปฏิบัติ | ปัญหา อุปสรรคที่ไม่สามารถปฏิบัติตามมาตรการและแนวทางแก้ไข | ภาพประกอบมาตรการ |
|---|---|--|---|
| 2.3 ติดป้ายขอความร่วมมือและประกาศประชาสัมพันธ์ผู้เข้ามาใช้บริการภายในทำอากาศยานสุราษฎร์ธานี ให้ดับเครื่องยนต์บริเวณลานจอดรถยนต์ขณะจอด | - ทำอากาศยานได้ติดตั้งป้ายขอความร่วมมือและประกาศประชาสัมพันธ์ผู้เข้ามาใช้บริการภายในทำอากาศยานให้ดับเครื่องยนต์บริเวณลานจอดรถยนต์ | - | <p>ป้ายขอความร่วมมือดับเครื่องยนต์</p> |

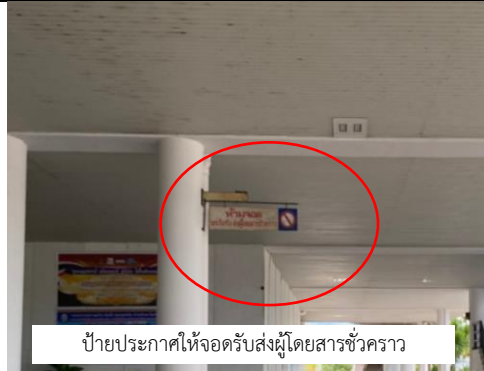
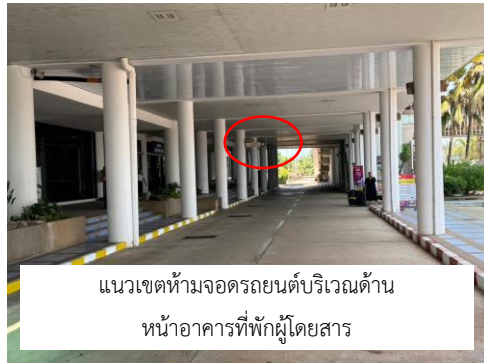
| เงื่อนไขตามมาตรการ | ผลการปฏิบัติ | ปัญหา อุปสรรคที่ไม่สามารถปฏิบัติตามมาตรการและแนวทางแก้ไข | ภาพประกอบมาตรการ |
|---|--|--|--|
| 2.4 ห้ามจอดรถยนต์รับ-ส่งในลักษณะของการจอดซ้อนคันบริเวณด้านหน้าอาคารที่พักผู้โดยสาร เนื่องจากจะทำให้การจราจรติดขัดในช่วงที่รถยนต์มาก จะส่งผลให้อิเสียที่ระบายจากรถยนต์เพิ่มมากขึ้น | <ul style="list-style-type: none"> - มีเจ้าหน้าที่รักษาความปลอดภัยตรวจตราและขอความร่วมมือผู้มาใช้บริการให้ดับเครื่องยนต์และห้ามจอดซ้อนคันบริเวณด้านหน้าอาคารที่พักผู้โดยสาร - ติดตั้งป้ายประกาศให้จอดรถรับส่งผู้โดยสารชั่วคราวเท่านั้น - บริเวณด้านหน้าอาคารที่พักผู้โดยสารมีการทาแถบสีขาวแดงและสีขาวเหลืองแสดงเขตห้ามจอดรถหรือจอดได้ชั่วคราวในบริเวณด้านหน้าอาคารที่พักผู้โดยสาร | - | <p>ป้ายประกาศให้จอดรถรับส่งผู้โดยสารชั่วคราว</p> <p>แนวเขตห้ามจอดรถยนต์บริเวณด้านหน้าอาคารที่พักผู้โดยสาร</p> |

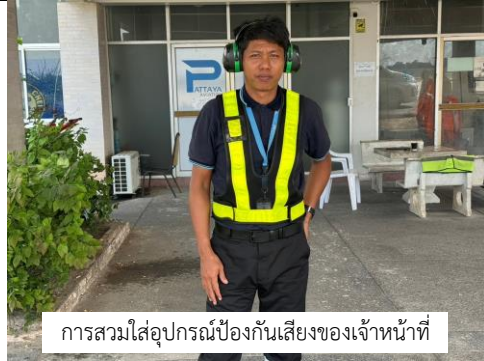
| เงื่อนไขตามมาตรการ | ผลการปฏิบัติ | ปัญหา อุปสรรคที่ไม่สามารถปฏิบัติตามมาตรการและแนวทางแก้ไข | ภาพประกอบมาตรการ |
|--|--|--|---|
| 3.3 พนักงานที่เข้าไปทำงานบริเวณลานบิน ต้องใช้อุปกรณ์ป้องกันเสียง | - พนักงานที่ปฏิบัติงานบริเวณลานบินขณะที่อากาศยานเข้ามาใช้บริการมีการสวมใส่อุปกรณ์ป้องกันเสียง | - | <p>การสวมใส่อุปกรณ์ป้องกันเสียงของเจ้าหน้าที่</p> |

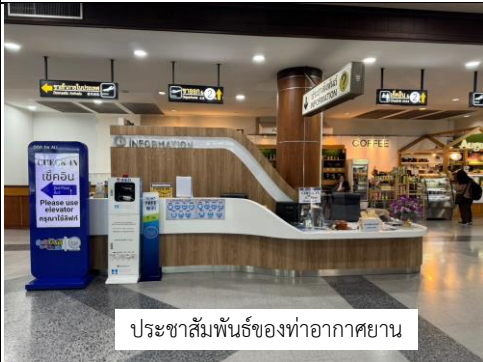
| เงื่อนไขตามมาตรการ | ผลการปฏิบัติ | ปัญหา อุปสรรคที่ไม่สามารถปฏิบัติตามมาตรการและแนวทางแก้ไข | ภาพประกอบมาตรการ |
|--|--|--|---|
| 3.5 ทำอากาศยานสุราษฎร์ธานี ให้งานหน่วยงานประชาสัมพันธ์รับข้อร้องเรียนต่างๆ ที่อาจเกิดจากสนามบิน เพื่อเปิดโอกาสให้ประชาชนที่อยู่โดยรอบทำอากาศยานแสดงข้อคิดเห็นร้องเรียน ข้อวิตกกังวลต่างๆ โดยเฉพาะประเด็นผลกระทบด้านเสียง | - กรณีที่เกิดเหตุเดือนร้อนราคาสามารถแจ้งโดยตรงที่ ทำอากาศยานสุราษฎร์ธานี และจัดให้มีจุดรับเรื่องร้องเรียนที่บริเวณประชาสัมพันธ์ของทำอากาศยาน | - | |

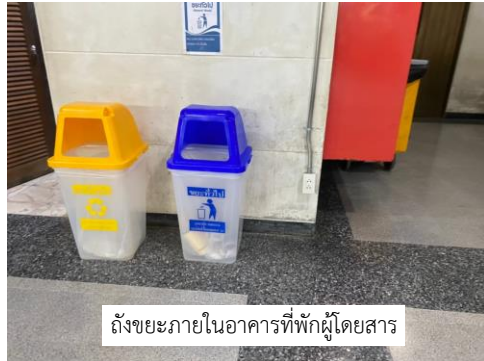
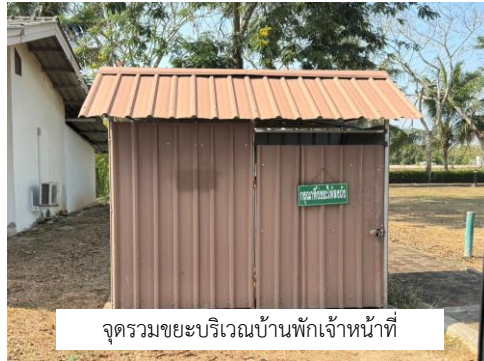
| เงื่อนไขตามมาตรการ | ผลการปฏิบัติ | ปัญหา อุปสรรคที่ไม่สามารถปฏิบัติตามมาตรการและแนวทางแก้ไข | ภาพประกอบมาตรการ |
|--|--|--|--|
| <p>5. การกำจัดขยะมูลฝอย</p> <p>5.1 จัดภาชนะเพื่อรวบรวมให้เหมาะสมและเพียงพอ</p> | <ul style="list-style-type: none"> - บริเวณอาคารที่พักผู้โดยสาร : จัดให้มีถังขยะที่มีฝาปิดมิดชิดแบบแยกประเภทวางไว้โดยรอบอาคารที่พักผู้โดยสาร และทำการรวบรวมขยะจากบริเวณอาคารที่พักผู้โดยสารไปไว้ยังอาคารที่พักขยะ สำหรับให้องค์การบริหารส่วนตำบลห้วยเตยเข้ามาจัดเก็บ สัปดาห์ละ 2 ครั้ง - บริเวณบ้านพักเจ้าหน้าที่ : จัดให้มีถังขยะฝาปิดมิดชิด ขนาด 240 ลิตร กระจายทั่วพื้นที่บริเวณบ้านพักเจ้าหน้าที่ และจัดให้มีจุดรวบรวมขยะบริเวณบ้านพักเจ้าหน้าที่ สำหรับให้องค์การบริหารส่วนตำบลห้วยเตยเข้ามาจัดเก็บ สัปดาห์ละ 2 ครั้ง - บริเวณลานจอดรถ : จัดให้มีถังขยะฝาปิดมิดชิด ขนาด 240 ลิตร กระจายทั่วพื้นที่บริเวณลานจอดรถยนต์ และทำการรวบรวมขยะจากบริเวณอาคารที่พักผู้โดยสารไปไว้ยังอาคารที่พักขยะ สำหรับให้องค์การบริหารส่วนตำบลห้วยเตยเข้ามาจัดเก็บ สัปดาห์ละ 2 ครั้ง | - | <p>ถังขยะภายในอาคารที่พักผู้โดยสาร</p> <p>จุดรวมขยะบริเวณบ้านพักเจ้าหน้าที่</p> |

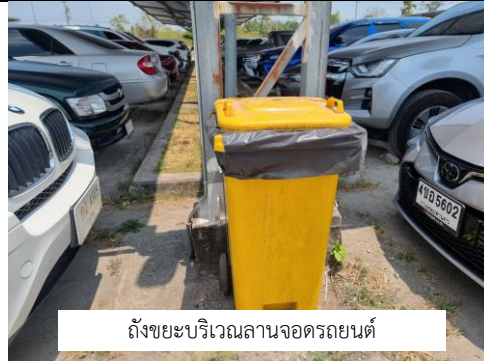
| เงื่อนไขตามมาตรการ | ผลการปฏิบัติ | ปัญหา อุปสรรคที่ไม่สามารถปฏิบัติตามมาตรการและแนวทางแก้ไข | ภาพประกอบมาตรการ |
|--|---|---|---|
| | | | <p>ถังขยะบริเวณลานจอดรถยนต์</p> |

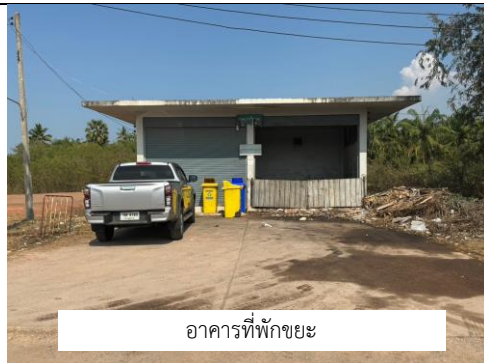
| เงื่อนไขตามมาตรการ | ผลการปฏิบัติ | ปัญหา อุปสรรคที่ไม่สามารถปฏิบัติตามมาตรการและแนวทางแก้ไข | ภาพประกอบมาตรการ |
|--|---|---|---|
| 5.2 ดำเนินการเผาขยะอย่างน้อย 2 ครั้ง/สัปดาห์ | <ul style="list-style-type: none"> - ปัจจุบันทำอากาศยานสุราษฎร์ธานีไม่ได้กำจัดขยะโดยวิธีการเผา - การจัดการขยะของทำอากาศยานสุราษฎร์ธานีในปัจจุบันมีเจ้าหน้าที่รวบรวมขยะจากอาคารที่พักผู้โดยสาร และลานจอดรถยนต์ ไปไว้ยังอาคารพักขยะ แล้วประสานองค์การบริหารส่วนตำบลห้วยเตยเข้ามาดำเนินการจัดเก็บเพื่อนำไปกำจัดต่อไป โดยจะเข้ามาจัดเก็บสัปดาห์ละ 2 ครั้ง | <ul style="list-style-type: none"> - ควรยกเลิกมาตรการ เนื่องจากปัจจุบันทำอากาศยานให้รถเก็บขยะขององค์การบริหารส่วนตำบลห้วยเตยเข้ามาดำเนินการจัดเก็บ | <p>อาคารที่พักขยะ</p> |
