## ท่าอากาศยานหัวหิน

ในรายงานฉบับนี้เสนอผลการติดตามตรวจสอบผลการปฏิบัติตามมาตรการที่กำหนดไว้ในรายงานการประเมินผลกระทบสิ่งแวดล้อมท่าอากาศยานหัวหิน ประกอบด้วย ความเป็นมาของท่าอากาศยาน รายละเอียดโครงการโดยสังเขป สายการบินพาณิชย์ที่เปิดให้บริการ สถิติการขนส่งทางอากาศ การใช้ประโยชน์ที่ดินโดยรอบพื้นที่ท่าอากาศยาน การใช้น้ำและการจัดการน้ำเสีย การจัดการขยะ ระบบระบายน้ำและการป้องกันน้ำท่วม การจัดการด้านความปลอดภัย การตรวจวัดคุณภาพสิ่งแวดล้อม ครั้งที่ 1 การตรวจสอบการปฏิบัติตามมาตรการป้องกันและแก้ไขผลกระทบสิ่งแวดล้อม และมาตรการติดตามตรวจสอบผลกระทบสิ่งแวดล้อม (ครั้งที่ 1) และทบทวนความเหมาะสมของมาตรการป้องกันและแก้ไขผลกระทบสิ่งแวดล้อมที่กำหนดไว้ในเงื่อนไขเห็นชอบในรายงานการประเมินผลกระทบสิ่งแวดล้อมรวมทั้งเสนอแนวทางการปรับปรุงแก้ไขให้สอดคล้องกับการดำเนินงานในปัจจุบันของท่าอากาศยาน การสำรวจนิเวศบก (ครั้งที่1) และการประเมินผลกระทบด้านเสียง รายละเอียดดังนี้

### 1.3 ผลการดำเนินการตามมาตรการป้องกันและแก้ไขผลกระทบสิ่งแวดล้อม

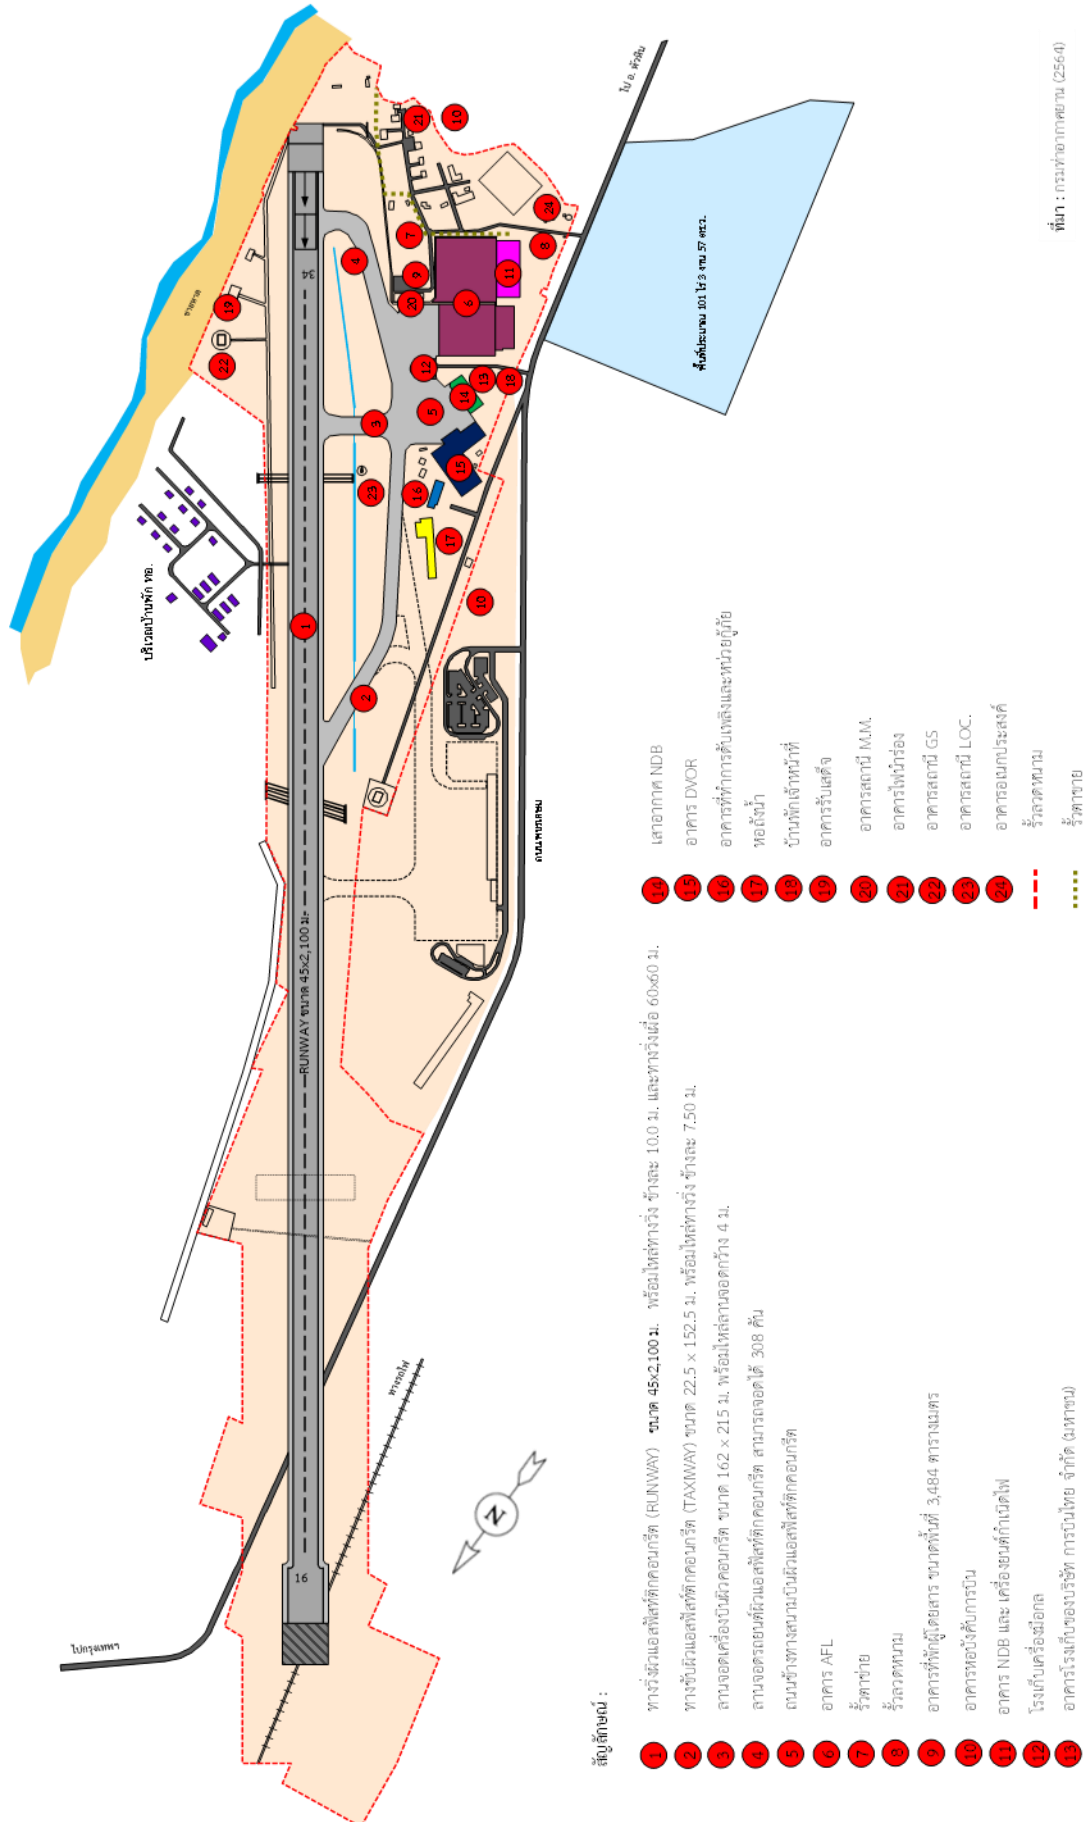
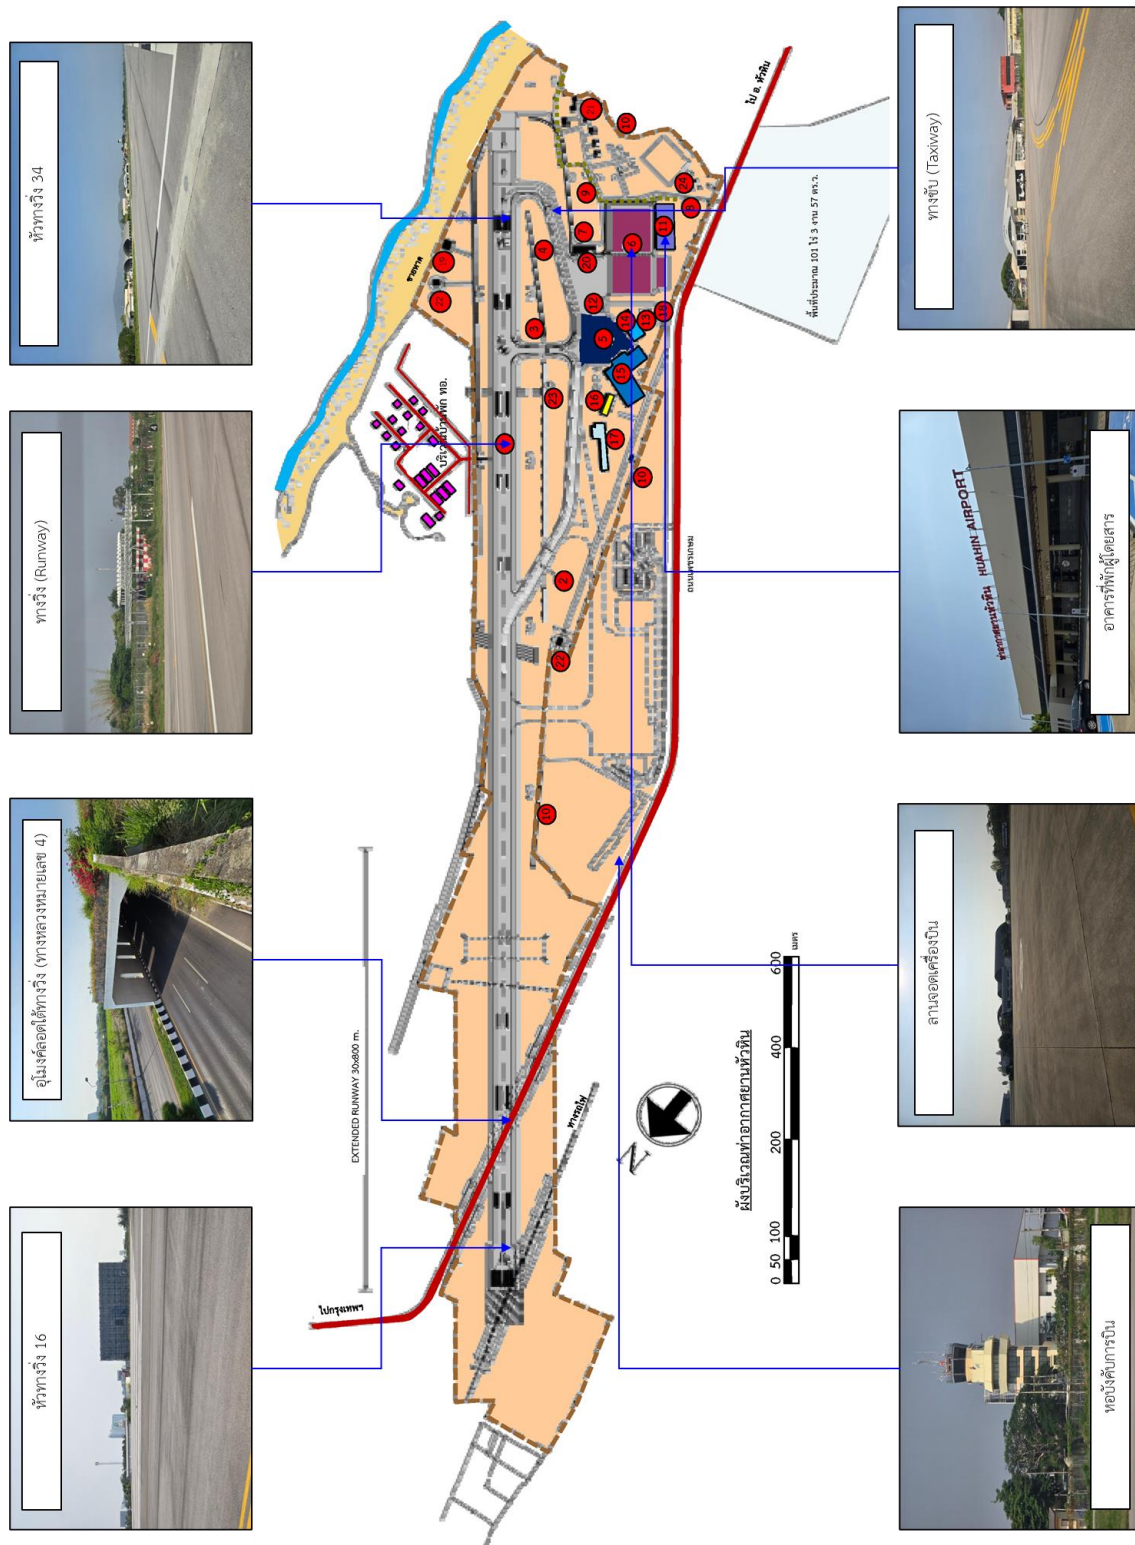
รูปที่ 1.2.2-1 แสดงองค์ประกอบหลักภายในท่าอากาศยานหัวหิน (ต่อ)

องค์ประกอบภายในท่าอากาศยานหัวหิน ดังแสดงในรูปที่ 1.2.2-1 เพื่อใช้ประกอบกิจกรรมที่เกี่ยวข้องกับการบินรายละเอียดดังนี้

(1) ทางวิ่ง (RUNWAY) ขนาด 45 x 2,100 เมตร พร้อมไหล่ทางวิ่ง ข้างละ 7.50 เมตร และทางวิ่งเผื่อขนาด 50 x 29 เมตร และ 65 x 60 เมตร

(2) ทางขับ (TAXIWAY A) ขนาด 15 x 882.45 เมตร พร้อมไหล่ทางขับ ข้างละ 5.00 เมตร

(5) ลานจอดเครื่องบินขนาด 85 x 90, 140 x 170 เมตร พร้อมไหล่ลานจอดกว้าง 2.75 เมตร

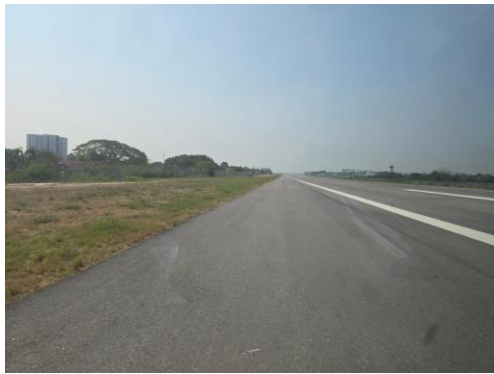
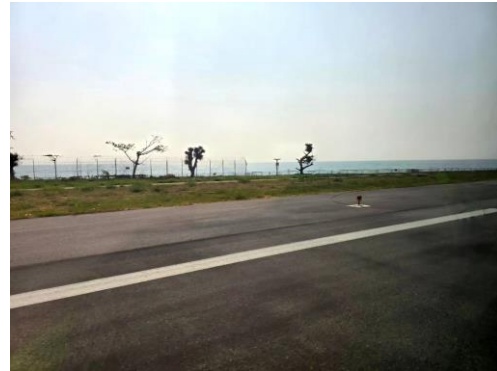
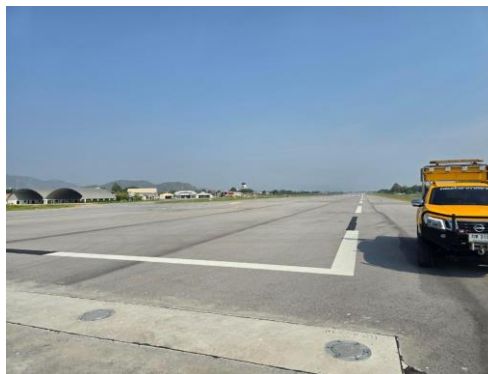
รูปที่ 1.2.9-1 ลักษณะทางกายภาพท่าอากาศยานหัวหินปัจจุบัน

ท่าอากาศยานหัวหินมีกิจกรรมการก่อสร้างขยายความกว้างไหล่ทางวิ่ง ซึ่งปัจจุบันดำเนินการก่อสร้างเสร็จเรียบร้อยแล้ว ข้อมูล ณ เดือนมิถุนายน 2567 ดังรูปที่ 1.2.9-1

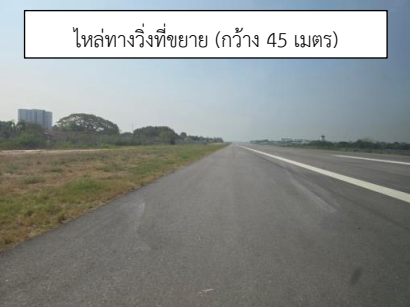
<p>ไหล่ทางวิ่งที่ขยาย (กว้าง 45 เมตร)</p>

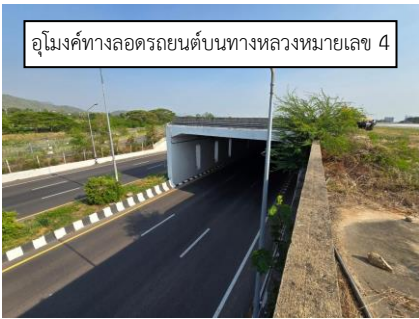
เงื่อนไขตามมาตรการ	ผลการปฏิบัติ	ปัญหา อุปสรรคที่ไม่สามารถปฏิบัติตามมาตรการและแนวทางแก้ไข	ภาพประกอบมาตรการ
<b>1. คุณภาพอากาศ</b> 1) กำหนดให้พื้นที่ภายในอุโมงค์รถยนต์เป็นเขตห้ามหยุดรถ (เส้นสีเหลืองไขว้)	- ภายในพื้นที่อุโมงค์รถยนต์ตลอดได้ทางวิ่งมีการทาเส้นแถบขาว-แดงเพื่อกำหนดเป็นเขตห้ามหยุดรถ - ปัจจุบันอุโมงค์รถยนต์ตลอดได้ทางวิ่งอยู่ภายใต้ความดูแลและรับผิดชอบของกรมทางหลวง	-

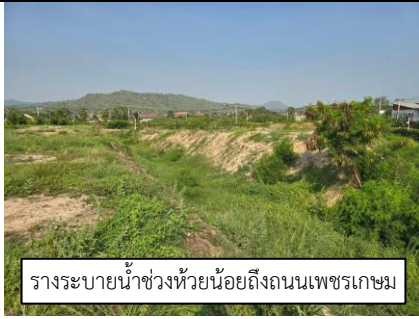
เงื่อนไขตามมาตรการ	ผลการปฏิบัติ	ปัญหา อุปสรรคที่ไม่สามารถปฏิบัติตามมาตรการและแนวทางแก้ไข	ภาพประกอบมาตรการ
2) จัดให้มีเจ้าหน้าที่รักษาความสะอาดเก็บขยะจากตะแกรง และคราบไขมันออกจากระบบบำบัดน้ำเสีย	- ท่าอากาศยานได้จัดเจ้าหน้าที่รักษาความสะอาดคอยดูแลและตักคราบไขมันจากถังดักไขมันสัปดาห์ละ 1 ครั้ง	-	-
<b>4. การระบายน้ำ</b> ทำการก่อสร้างอาคารระบายน้ำเพิ่มเติมเพื่อระบายน้ำจากห้วยน้อยเลียบริมข้างทางวิ่งออกสู่อ่าวไทยประกอบด้วย	- มีการก่อสร้างรางระบายน้ำเพิ่มเติม เพื่อระบายน้ำจากห้วยน้อยเลียบริมข้างทางวิ่งออกสู่อ่าวไทยมีรายละเอียดดังต่อไปนี้		
<ul style="list-style-type: none"> <li>ช่วงห้วยน้อยถึงถนนเพชรเกษม (หมายเลข 1 ถึง 2) เป็นรางเปิดขนาด 5.4x1.8 ม. ลึก 1.8 ม.</li> </ul>	- มีการสร้างรางระบายน้ำช่วงห้วยน้อยถึงถนนเพชรเกษมเป็นรางเปิดขนาด 5.4 x1.8 ม. ลึก 1.8 ม. แต่จากการสำรวจพบว่าการปกคลุมของวัชพืช และต้นหญ้าขึ้นอย่างหนาแน่น	- ให้ท่าอากาศยานดำเนินการตัดหญ้า และขุดลอกรางระบายน้ำดังกล่าว เพื่อไม่ให้เกิดการกีดขวางทางระบายน้ำ และดำเนินการขุดลอกอย่างน้อยปีละ 1 ครั้ง

<p>รางระบายน้ำช่วงห้วยน้อยถึงถนนเพชรเกษม</p>

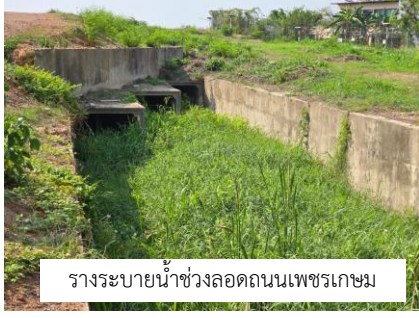
<ul style="list-style-type: none"> <li>ช่วงลอดถนนเพชรเกษม (หมายเลข 2 ถึง 3) เป็นท่อลอดสี่เหลี่ยมขนาดกว้าง ท่อลอดขนาด 1.8x1.8 ม. 3 ท่อเรียง</li> </ul>	- บริเวณช่วงลอดถนนเพชรเกษมมีระบบระบายน้ำลักษณะเป็นท่อลอดสี่เหลี่ยม ขนาด 1.8x1.8 ม. 3 ท่อเรียง แต่จากการสำรวจ พบว่ามีวัชพืชขึ้นปกคลุม จึงไม่สามารถมองเห็นท่อลอดได้	- ให้ท่าอากาศยานดำเนินการตัดหญ้า และขุดลอกรางระบายน้ำดังกล่าว เพื่อไม่ให้เกิดการกีดขวางทางระบายน้ำ และดำเนินการขุดลอกอย่างน้อยปีละ 1 ครั้ง

<p>รางระบายน้ำช่วงลอดถนนเพชรเกษม</p>

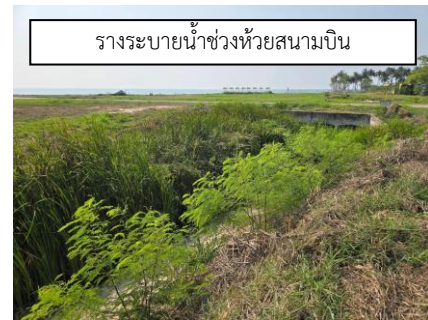
<ul style="list-style-type: none"> <li>ช่วงห้วยสนามบินถึงอ่าวไทย (หมายเลข 4 ถึง 9) เป็นรางเปิดรูปตัว U ขนาดกว้าง 6.0 ม. สลับท่อลอดสี่เหลี่ยมขนาดกว้าง 2.4 ม. ลึก 2.0 ม. 3 ท่อเรียงกันช่วงลอดใต้ทางขับ</li> </ul>	<ul style="list-style-type: none"> <li>บริเวณช่วงห้วยสนามบินถึงอ่าวไทยมีรางระบายน้ำแบบรางเปิดรูปตัวยู ขนาดกว้าง 6.0 ม. สลับท่อลอดสี่เหลี่ยมขนาดกว้าง 2.4 ม. ลึก 2.0 ม. 3 ท่อเรียงกันช่วงลอดใต้ทางขับ จากการสำรวจพบว่ามีวัชพืชขึ้นปกคลุม แต่ยังไม่พบปัญหาในการระบายน้ำแต่อย่างใด</li> </ul>	<ul style="list-style-type: none"> <li>ให้ท่าอากาศยานดำเนินการตัดหญ้า และขุดลอกรางระบายน้ำ เพื่อไม่ให้เกิดการกีดขวางทางระบายน้ำ และดำเนินการขุดลอกอย่างน้อยปีละ 1 ครั้ง</li> </ul>

<ul style="list-style-type: none"> <li>จุดเชื่อมรางระบายน้ำห้วยไม่มีชื่อด้านทิศใต้ของท่าอากาศยาน (หมายเลข 9) ทำการก่อสร้างผนังป้องกันการกัดเซาะบริเวณปากรางระบายน้ำและพื้นที่ท้องน้ำ</li> </ul>	<ul style="list-style-type: none"> <li>บริเวณรางระบายน้ำห้วยไม่มีชื่อด้านทิศใต้ของท่าอากาศยานมีการสร้างผนังป้องกันการกัดเซาะบริเวณปากท่อลอดน้ำและพื้นที่ท้องน้ำ จากการสำรวจพบว่ามีวัชพืชขึ้นปกคลุม แต่ยังไม่พบปัญหาในการระบายน้ำแต่อย่างใด</li> </ul>	<ul style="list-style-type: none"> <li>ให้ท่าอากาศยานดำเนินการตัดหญ้า และขุดลอกรางระบายน้ำดังกล่าว เพื่อไม่ให้เกิดการกีดขวางทางระบายน้ำ และดำเนินการขุดลอกอย่างน้อยปีละ 1 ครั้ง</li> </ul>	-

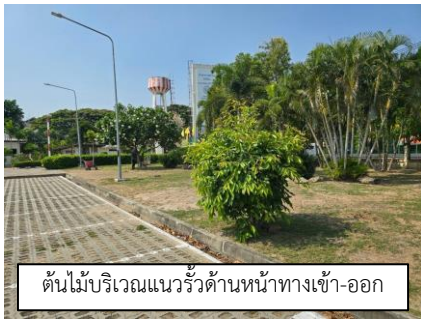
เงื่อนไขตามมาตรการ	ผลการปฏิบัติ	ปัญหา อุปสรรคที่ไม่สามารถปฏิบัติตามมาตรการและแนวทางแก้ไข	ภาพประกอบมาตรการ
<b>5. ภูมิสถาปัตย์</b> 1) ปลุกต้นไม้บริเวณแนวรั้วท่าอากาศยานหัวหิน และ สถาบันการบินพลเรือน	- ท่าอากาศยานได้ดำเนินการปลุกต้นไม้ ได้แก่ ต้นปาล์ม ไม้ทรงพุ่มขนาดเล็ก ได้แก่ ต้นเฟื่องฟ้า ซาฮอกเกี้ยน และไม้ขนาดใหญ่ ส่วนแนวรั้วของสถาบันการบินพลเรือนมีการปลูกไม้ทรงพุ่มขนาดเล็กไว้บริเวณด้านหน้า แต่บริเวณด้านอื่นๆ ของแนวรั้วไม่มีการปลุกต้นไม้	-

<p>ต้นไม้บริเวณแนวรั้วด้านหน้าทางเข้า-ออก</p>

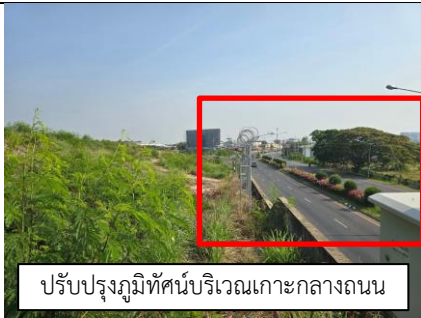
2) ปลุกต้นไม้ขนาดเล็ก บริเวณเกาะกลางถนนเพชรเกษม	- การปรับปรุงภูมิทัศน์บริเวณเกาะกลางถนนเป็นหน้าที่และความรับผิดชอบของกรมทางหลวงในการดูแลปรับปรุงภูมิทัศน์ และบำรุงรักษา	- ควรยกเลิกมาตรการ : เพื่อให้สอดคล้องกับภารกิจและหน้าที่ของหน่วยงาน เนื่องจากบริเวณเกาะกลางถนนเป็นอำนาจหน้าที่ของกรมทางหลวงในการดูแล

<p>ปรับปรุงภูมิทัศน์บริเวณเกาะกลางถนน</p>

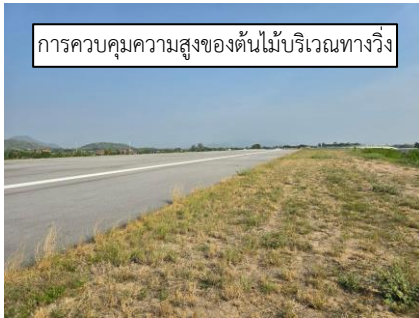
เงื่อนไขตามมาตรการ	ผลการปฏิบัติ	ปัญหา อุปสรรคที่ไม่สามารถปฏิบัติตามมาตรการและแนวทางแก้ไข	ภาพประกอบมาตรการ
<b>6. ความปลอดภัย</b> 1) ควบคุมต้นไม้ที่เป็นแหล่งอาศัย และอาหารของนกภายในเขตท่าอากาศยาน	- ท่าอากาศยานหัวหินมีการควบคุมต้นไม้ และตัดหญ้าบริเวณไหล่ทางวิ่งให้สั้นอยู่เสมอเพื่อลดแหล่งอาหาร พื้นที่วางไข่ของนกบางประเภท และอาหารของนกภายในเขตท่าอากาศยาน โดยดำเนินการตัดหญ้าทุกเดือน - จัดให้มีเจ้าหน้าที่ตรวจสอบค้นหาแหล่งทำรัง วางไข่ ของนกอย่างสม่ำเสมอ	-

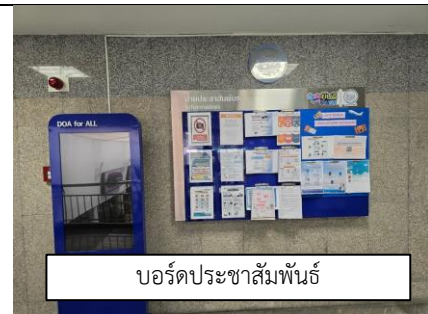
1) จัดให้มีฝ่ายประชาสัมพันธ์ บริเวณชั้นล่างของอาคารที่พักผู้โดยสารเพื่อให้ทราบข้อมูลข่าวสารต่างๆ และจัดให้มีป้ายประกาศเผยแพร่กิจกรรมของท่าอากาศยาน และกิจกรรมท้องถิ่นในบริเวณอาคารที่พักผู้โดยสาร	- ท่าอากาศยานมีการประชาสัมพันธ์ข้อมูลข่าวสารและเผยแพร่กิจกรรมของท่าอากาศยานต่างๆ บริเวณบอร์ดประชาสัมพันธ์	-

<p>บอร์ดประชาสัมพันธ์</p>

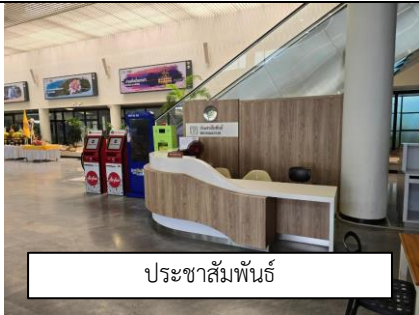
เงื่อนไขตามมาตรการ	ผลการปฏิบัติ	ปัญหา อุปสรรคที่ไม่สามารถปฏิบัติตามมาตรการและแนวทางแก้ไข	ภาพประกอบมาตรการ
2) มีป้ายรับเรื่องร้องเรียนที่ชัดเจน	<ul style="list-style-type: none"> <li>- มีจัดทำป้ายสแกนคิวอาร์โค้ด บริเวณประชาสัมพันธ์ สำหรับรับเรื่องร้องเรียนต่างๆ</li> <li>- รับเรื่องร้องเรียนออนไลน์ผ่านทางเฟสบุ๊คของท่าอากาศยาน (<a href="https://www.facebook.com/huahin.airport">https://www.facebook.com/huahin.airport</a>)</li> </ul>	-

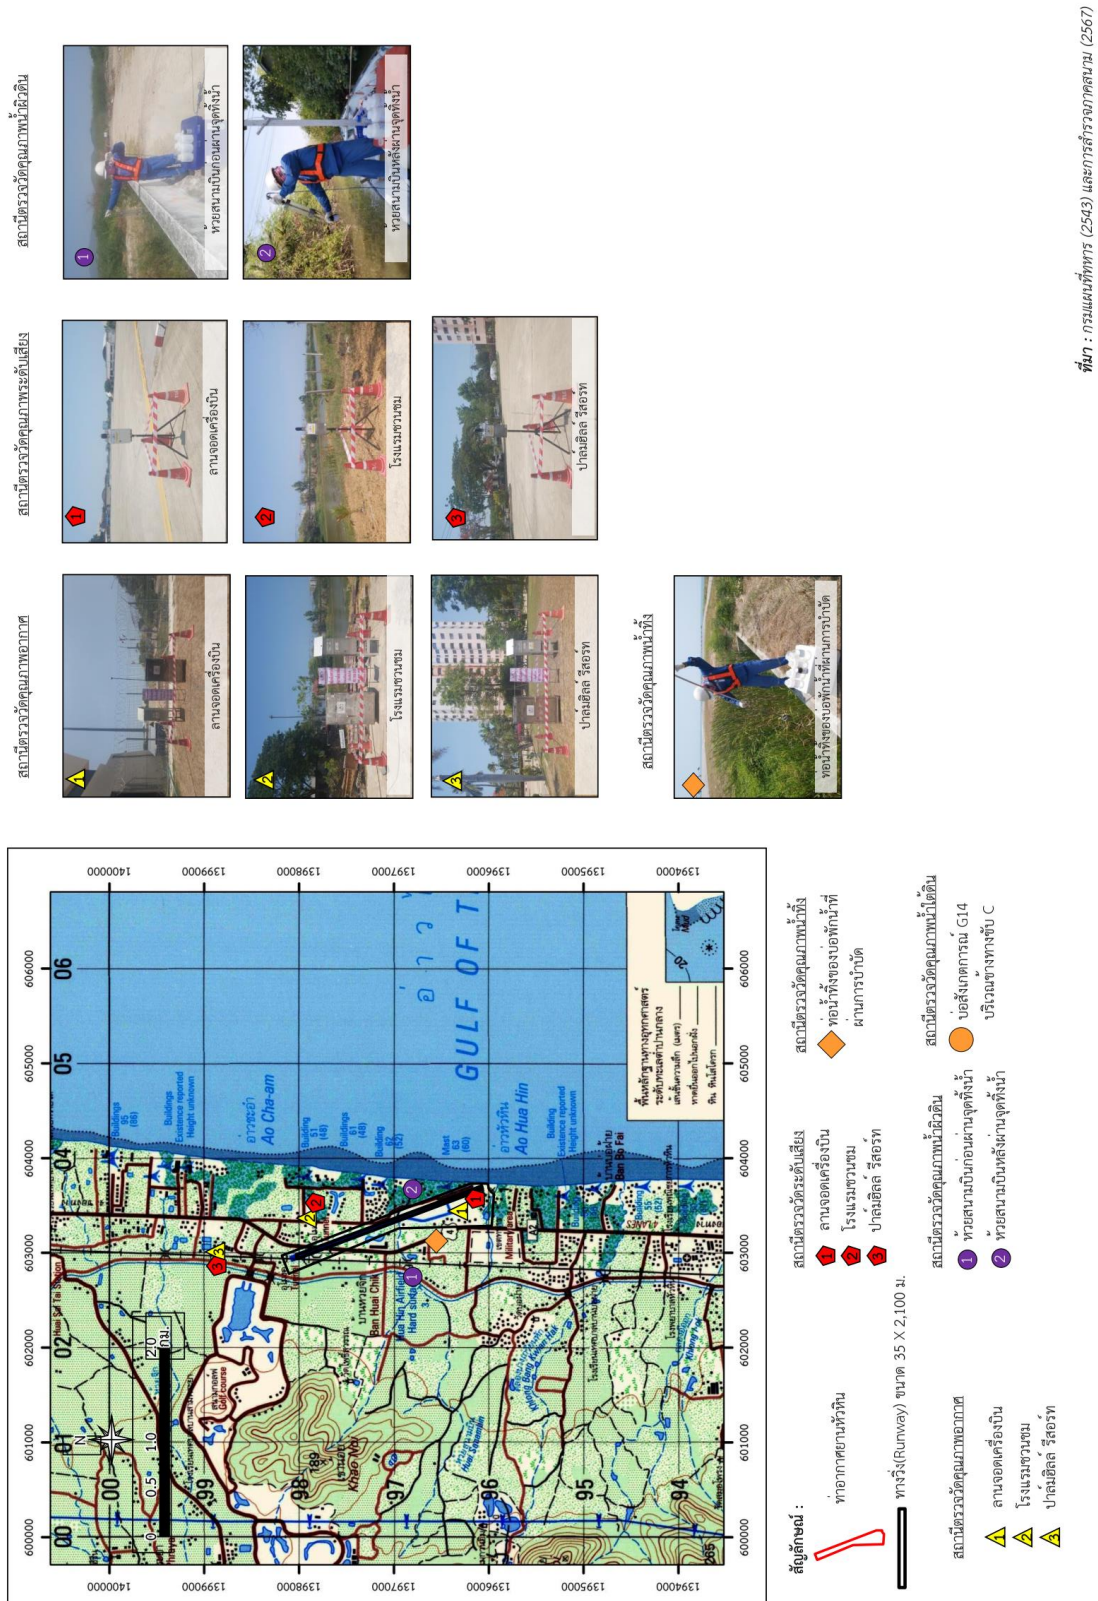
รูปที่ 1.5.1-1 สถานที่ติดตามตรวจสอบผลกระทบสิ่งแวดล้อมบริเวณพื้นที่ศึกษา

4. คุณภาพใต้ดิน	- ความเป็นกรด-ด่าง (pH) - สารหนู (Arsenics)	จำนวน 1 สถานี - บ่อสังเกตุการณ์ G14 บริเวณข้างทางขับ C	ตรวจวัด 2 ครั้ง 1 วัน
5. คุณภาพน้ำทิ้ง	- ความเป็นกรด-ด่าง (pH) - บีโอดี (BOD) - สารแขวนลอย (SS) - แบคทีเรียกลุ่มฟีคอลโคลิฟอร์ม (Fecal Coliform Bacteria) - น้ำมันและไขมัน (Oil & Grease)	จำนวน 1 สถานี ได้แก่ - ท่อน้ำทิ้งของบ่อพักน้ำผ่าน การบำบัดแล้ว	ตรวจวัด 2 ครั้ง 1 วัน

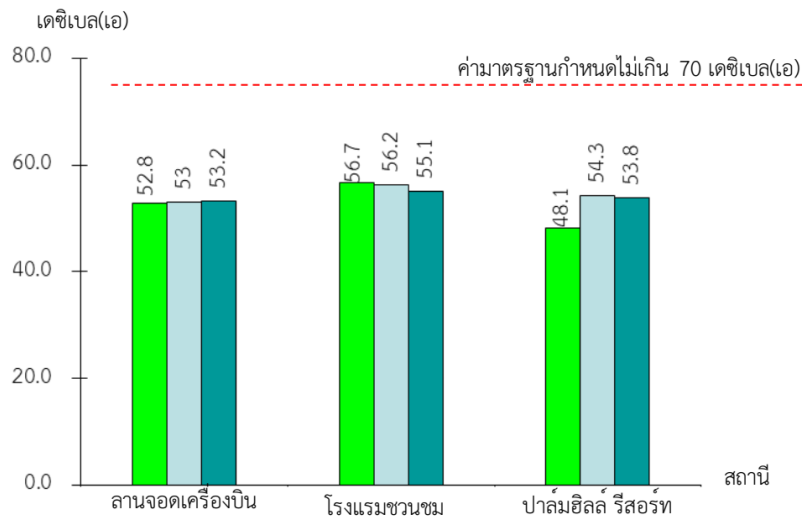
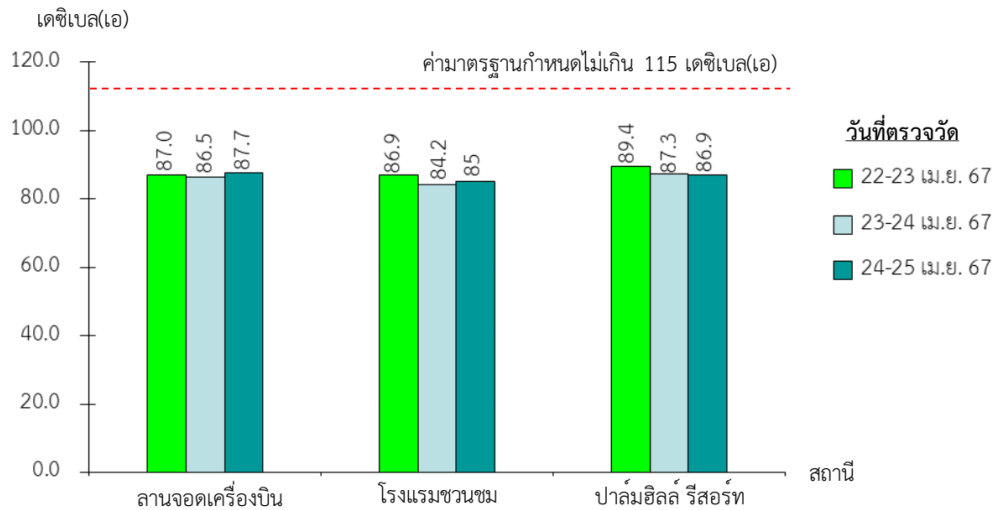
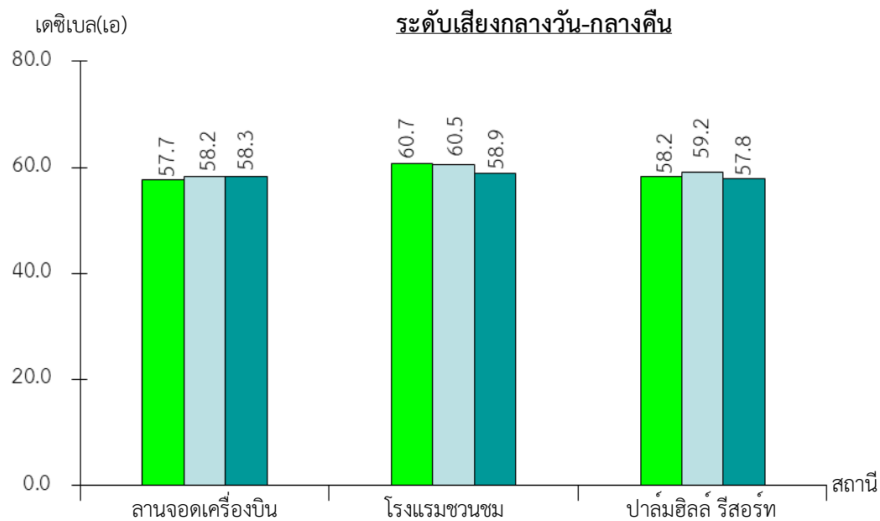
รูปที่ 1.5.2-2 ผลการตรวจวัดระดับเสียงบริเวณพื้นที่ศึกษาทำอากาศยานหัวหิน

### ระดับเสียงเฉลี่ย 24 ชั่วโมง

### ระดับเสียงสูงสุด

### ระดับเสียงกลางวัน-กลางคืน

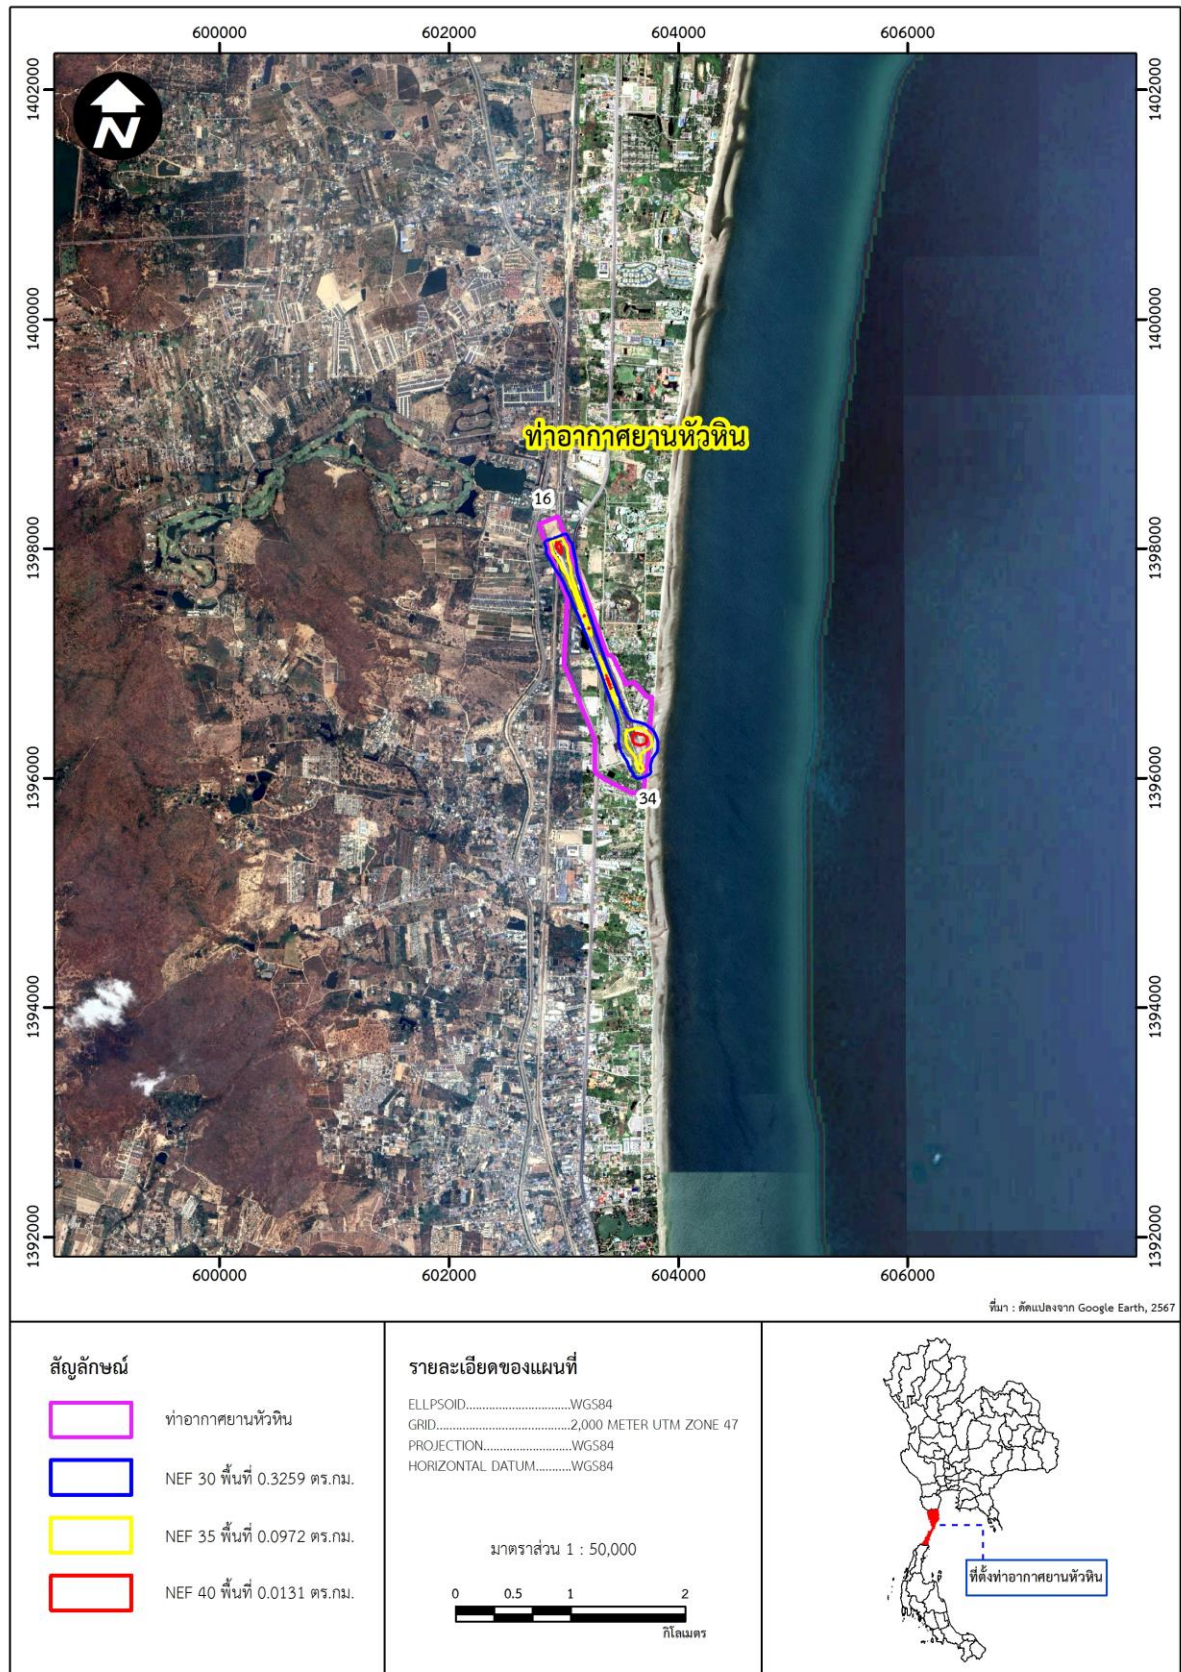
รูปที่ 1.7.2-1 ระดับเส้นเสียง (NEF) ทำอากาศยานหัวหินในระหว่างช่วงเดือนมิถุนายน 2566 - พฤษภาคม 2567

เมื่อพิจารณาตามแนวทางของ ICAO ซึ่งระบุแนวทางการใช้ประโยชน์ที่ดินในพื้นที่ที่มีระดับเส้นเสียง NEF ต่างๆ (ตารางที่ 1.7.1-1) พบว่า ระดับเส้นเสียง NEF 30-45 ออกนอกเขตพื้นที่โครงการบริเวณหัวทางวิ่ง 34 เป็นทะเล ดังนั้นการดำเนินโครงการจึงส่งผลกระทบต่อการใช้ประโยชน์ที่ดินโดยรอบพื้นที่โครงการ สำหรับ NEF 40 ยังอยู่ภายในพื้นที่ท่าอากาศยาน
