บทที่ 2 ผลการดำเนินการตามมาตรการป้องกันและแก้ไขผลกระทบสิ่งแวดล้อม

ตารางที่ 2.1-1 ผลการดำเนินการตามมาตรการป้องกันและแก้ไขผลกระทบสิ่งแวดล้อมทั่วไป

ตารางที่ 2.2-1 ผลการดำเนินการตามมาตรการป้องกันและแก้ไขผลกระทบสิ่งแวดล้อม

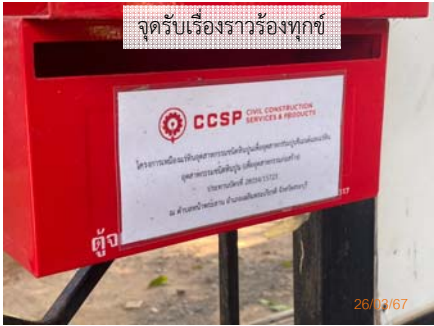
1. ให้มีจุดรับเรื่องราวร้องทุกข์ความเดือดร้อนของประชาชนที่เกิดจากกิจกรรมการทำเหมืองแร่และกิจการที่เกี่ยวข้อง และกรณีมีผู้ร้องเรียนผู้ถือประทานบัตรจะต้องดำเนินการแก้ไขและให้ความช่วยเหลือด้วยความเป็นธรรม	<ul style="list-style-type: none"> - จัดให้มีกล่องรับเรื่องราวร้องทุกข์บริเวณที่ทำการผู้ใหญ่บ้าน หมู่ที่ 5 บ้านเขายอดเอียง หมู่ที่ 10 บ้านหนองไธ้ และสำนักงานโครงการ - ที่ผ่านมาโครงการยังไม่ได้รับเรื่องร้องเรียนจากประชาชนที่อยู่โดยรอบพื้นที่โครงการแต่อย่างใด หากมีการร้องเรียนทางโครงการยินดีปฏิบัติตามเงื่อนไข 	- ไม่มี

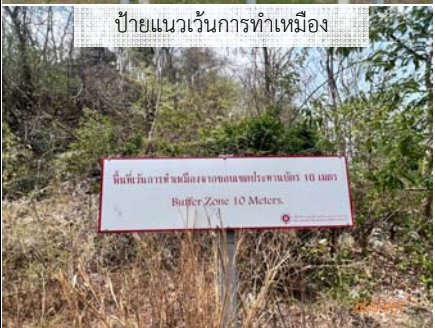
1.4 จัดทำป้ายแสดงขอบเขตพื้นที่โครงการและขอบเขต การทำเหมือง บริเวณโครงการเพื่อให้ง่ายต่อการ ตรวจสอบพื้นที่ และการปฏิบัติงานบริเวณโครงการ โดย บริเวณแนวกันเขตพื้นที่ไม่ทำเหมืองให้จัดทำเสา คอนกรีต เหล็ก หรือวัสดุอื่นๆ ตามความเหมาะสม	- มีป้ายแสดงขอบเขตพื้นที่โครงการและขอบเขต การทำเหมืองบริเวณโครงการ โดยบริเวณแนวกัน เขตพื้นที่ไม่ทำเหมืองจะมีการจัดสร้างเสา คอนกรีต เพื่อให้ง่ายต่อการตรวจสอบพื้นที่ และ การปฏิบัติงานบริเวณโครงการ	- ไม่มี	  <p>ป้ายแสดงขอบเขตพื้นที่ทำเหมือง</p>

<p>ป้ายแนวเขตการทำเหมือง</p>

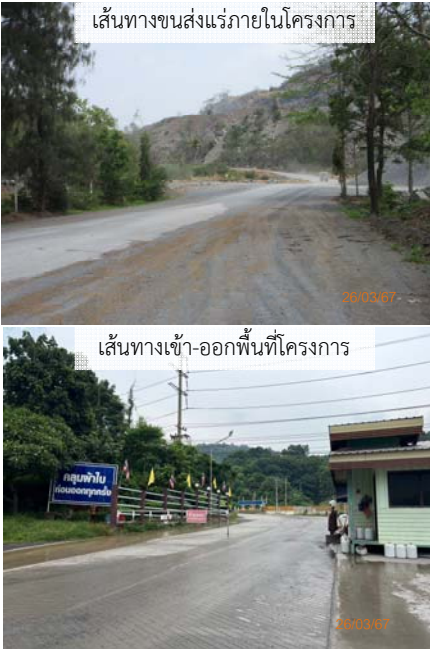
2. คุณภาพอากาศ 2.1 กำหนดให้ปรับปรุงเส้นทางขนส่งแร่ภายในโครงการให้คงสภาพเป็นถนนผิวบดอัดแน่นพร้อมทั้งดูแลและบำรุงรักษาเส้นทางขนส่งแร่ให้อยู่ในสภาพดีตลอดระยะเวลาปฏิบัติงาน และดูแลรักษาเส้นทางบริเวณทางเข้า-ออกพื้นที่โครงการก่อนออกสู่ทางหลวงหมายเลข 21	- ปรับปรุงเส้นทางขนส่งแร่ภายในโครงการให้เป็นถนนบดอัดแน่น พร้อมทั้งดูแลและบำรุงรักษาเส้นทางขนส่งแร่ภายในโครงการ และเส้นทางบริเวณทางเข้า-ออกพื้นที่โครงการ ก่อนออกสู่ทางหลวงหมายเลข 21 ให้อยู่ในสภาพดีอยู่เสมอ	- ไม่มี

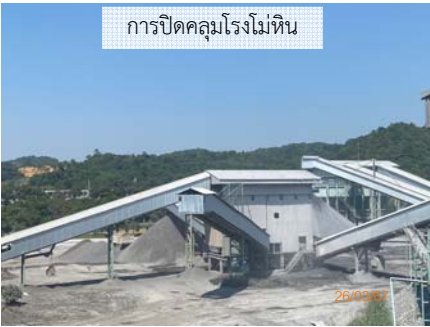
2.2 โรงโม่หินของโครงการจะต้องมีการบำรุงรักษาระบบป้องกันและกำจัดฝุ่นให้มีประสิทธิภาพที่ดีอยู่เสมอ พร้อมทั้งปิดคลุมอุปกรณ์ที่กำเนิดฝุ่นและติดตั้งระบบสเปรย์ที่จุดกำเนิดฝุ่นต่างๆ ให้เป็นไปตามประกาศกรมอุตสาหกรรมพื้นฐานและการเหมืองแร่	- โรงโม่หินมีระบบป้องกันผลกระทบสิ่งแวดล้อมตามข้อกำหนดของประกาศกรมอุตสาหกรรมพื้นฐานและการเหมืองแร่อย่างครบถ้วน โดยมีการปิดคลุมอาคารทั้ง 3 ด้าน บริเวณยังรับหินใหญ่ ตะแกรงคัดขนาด สายพานลำเลียง รวมทั้งเครื่องจักรอุปกรณ์ต่างๆ ภายในโรงโม่หิน เพื่อป้องกันการฟุ้งกระจายของฝุ่นละออง	- ไม่มี

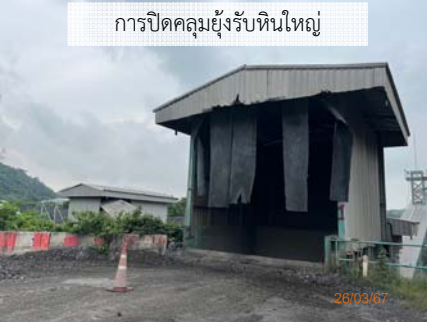
มาตรการป้องกันและแก้ไขผลกระทบสิ่งแวดล้อม และมาตรการติดตามตรวจสอบผลกระทบสิ่งแวดล้อม	ผลการปฏิบัติตามมาตรการ	ปัญหา อุปสรรค ที่ไม่สามารถปฏิบัติ ตามมาตรการ และแนวทางแก้ไข	ภาพประกอบมาตรการ
	<p>- ติดตั้งระบบสเปรย์น้ำบริเวณปากโม้ เครื่องบด ย่อยหิน ตะแกรงคัดขนาด ปลายสายพานลำเลียง และบริเวณจุดต่างๆ ภายในโรงโม่หิน โดยมีการ เปิดใช้ระบบสเปรย์น้ำตลอดเวลาที่ทำการโม่บด ย่อยหิน</p>		<p>การปิดคลุมยังรับหินใหญ่</p>

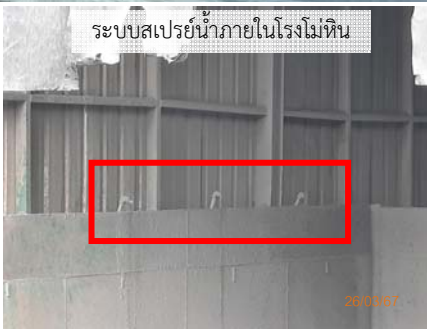
<p>การปิดคลุมสายพานลำเลียง</p>   <p>ระบบสเปรย์น้ำภายในโรงโม่หิน</p>

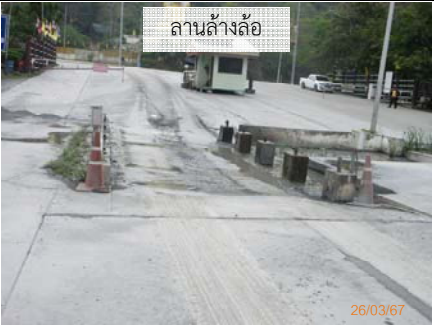
26/03/67

2.10 กำหนดให้ดูแลรักษาลำเลียงล้อบริเวณทางเข้าออก โครงการให้อยู่ในสภาพดีอยู่เสมอและรถบรรทุกทุกคัน ก่อนออกจากพื้นที่โครงการต้องผ่านลำเลียงล้อทุกครั้ง	- ดูแลลำเลียงล้อบริเวณทางเข้า-ออกโครงการ ให้อยู่ในสภาพดีอยู่เสมอ - รถบรรทุกทุกคันมีการลำเลียงล้อทุกครั้งก่อน ออกจากพื้นที่โครงการ	- ไม่มี

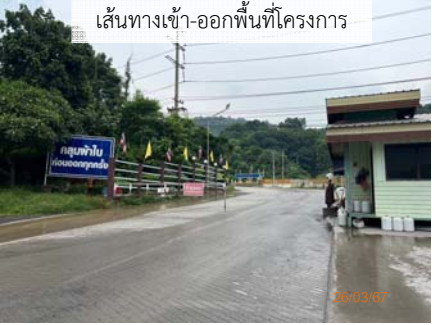
26/03/67

2.11 ขุดลอกฝุ่นและปรับผิวเส้นทางลำเลียงให้เรียบและ ใช้รถน้ำวิ่งรดพรมน้ำดับฝุ่นตลอดเวลาที่มีการขนหินใน เขตพื้นที่โครงการ และเส้นทางลำเลียงที่เป็นถนนดิน ลูกรังหรือหินคลุกไปจนถึงทางหลวงหมายเลข 21	- มีการปรับปรุงผิวเส้นทางลำเลียงบริเวณเขต พื้นที่โครงการจนถึงทางหลวงหมายเลข 21 ให้มี สภาพดีและเรียบอยู่เสมอ พร้อมทั้งมีการฉีด พรมน้ำอย่างสม่ำเสมอ วันละ 3-4 ครั้ง หรือตาม สภาพอากาศ	- ไม่มี

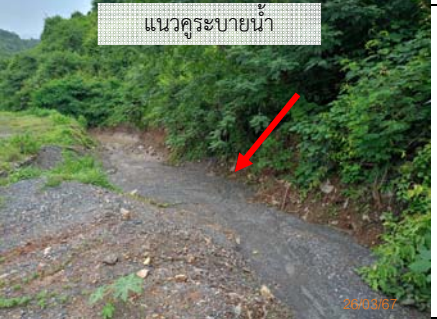
4. อุทกวิทยา และคุณภาพน้ำ 4.1 ให้ออกแบบบริเวณจุดต่ำสุดของพื้นที่ทำเหมืองแต่ละช่วงให้เป็นบ่อรวบรวมน้ำ (Sump) เพื่อรวบรวมน้ำไหลบ่าจากพื้นที่ทำเหมืองไว้ในจุดเดียวกัน และพักน้ำให้ตกตะกอนก่อนที่จะนำไปใช้ประโยชน์ในพื้นที่โครงการต่อไป	- ปัจจุบันเป็นการทำเหมืองแบบชันบันไดลงมา จึงยังไม่มีพื้นที่จุดต่ำสุดเพื่อทำเป็นบ่อ Sump แต่อย่างไรก็ตามโครงการได้จัดให้มีคันทำนบดิน และคูระบายน้ำ เพื่อรวบรวมน้ำไหลบ่าและการพัดพาตะกอนภายในโครงการ	- ไม่มี

<p>แนวคูระบายน้ำ</p>

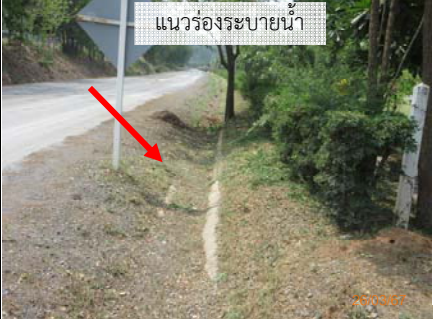
4.2 ขุดแนวร่องระบายน้ำ ขนาดความกว้างท้องร่องน้ำ 1 ม. ลึก 1 ม. และด้านบนกว้าง 2.5 ม. บริเวณริมถนนขนส่ง เพื่อควบคุมทิศทางการไหลของน้ำไม่ให้เกิดการกัดเซาะพื้นผิวถนน	- จัดทำร่องระบายน้ำขนาดความกว้าง 1 ม. ลึก 1 ม. และด้านบนกว้าง 2.5 ม. บริเวณริมถนนขนส่งแล้ว เพื่อควบคุมทิศทางการไหลของน้ำไม่ให้เกิดการกัดเซาะพื้นผิวถนน	- ไม่มี

<p>แนวร่องระบายน้ำ</p>

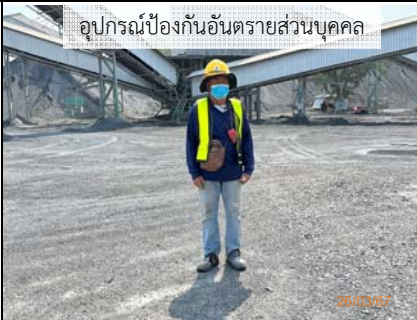
10.3 ให้จัดเตรียมอุปกรณ์ป้องกันอันตรายส่วนบุคคล ให้เหมาะสมกับลักษณะงานและกำหนดให้พนักงานของ โครงการทุกคนต้องสวมใส่อุปกรณ์ป้องกันอันตรายส่วน บุคคล โดยเฉพาะหน้ากากป้องกันฝุ่น ปลีกอุดหู แวนตา นิรภัย หมวกนิรภัย และรองเท้านิรภัย เมื่อเข้า ปฏิบัติงาน	- จัดเตรียมอุปกรณ์ป้องกันอันตรายส่วนบุคคล ให้เหมาะสมกับลักษณะงาน - ออกกฎระเบียบให้พนักงานของโครงการทุกคน ต้องสวมใส่อุปกรณ์ป้องกันอันตรายส่วนบุคคล	- ไม่มี

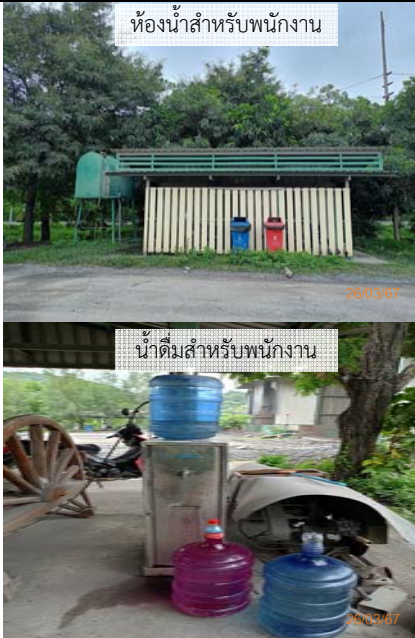
10.11 ให้ปฏิบัติตามพระราชบัญญัติหรือกฎหมายที่เกี่ยวข้องกับการดูแลความปลอดภัย อาชีวอนามัยและสภาพแวดล้อม และการดูแลคุ้มครองแรงงาน และเงินชดเชยอย่างเคร่งครัด ได้แก่ <ul style="list-style-type: none"> - พระราชบัญญัติแร่ พ.ศ.2510 - พระราชบัญญัติความปลอดภัย อาชีวอนามัยและสภาพแวดล้อมในการทำงาน พ.ศ.2554 - พระราชบัญญัติคุ้มครองแรงงาน พ.ศ.2541 - พระราชบัญญัติประกันสังคม พ.ศ.2533 - พระราชบัญญัติเงินทดแทน พ.ศ.2537 	- โครงการให้ความคุ้มครองแก่คนงานและความปลอดภัยแก่บุคคลภายนอกอย่างเคร่งครัดตามกฎหมายกำหนด <ul style="list-style-type: none"> - จัดให้มีปัจจัยในการปฐมพยาบาลเพื่อช่วยคนงานได้ทันทั่วทั้งที่ เมื่อประสบอันตรายหรือเจ็บป่วยโดยไม่คิดมูลค่า - จัดให้มีน้ำดื่ม น้ำใช้ แสงสว่าง และห้องสุขาที่ถูกต้องลักษณะให้แก่คนงานในเขตเหมืองแร่และโรงโม่หิน - ดำเนินการตามมาตรการกำหนดอย่างเคร่งครัด 	- ไม่มี
