รายงานผลการปฏิบัติตามมาตรการป้องกันและแก้ไขผลกระทบสิ่งแวดล้อม  
และมาตรการติดตามตรวจสอบคุณภาพสิ่งแวดล้อม ในระยะดำเนินการ  
โครงการ อาคารสำนักงานสูง 21 ชั้น บริษัท สิทธิผล 1919 จำกัด  
ตั้งอยู่ที่ถนนพระรามที่ 3 แขวงบางโพงพาง เขตยานนาวา กรุงเทพมหานคร  
ฉบับ 1/2567 ระหว่างเดือนมกราคม-มิถุนายน พ.ศ. 2567

บริษัท โอกลา เทสติ้ง แอนด์ คอนซัลติง เซอร์วิส จำกัด

โครงการอาคารสำนักงานสูง 21 ชั้น บริษัท สิทธิผล 1919 จำกัด

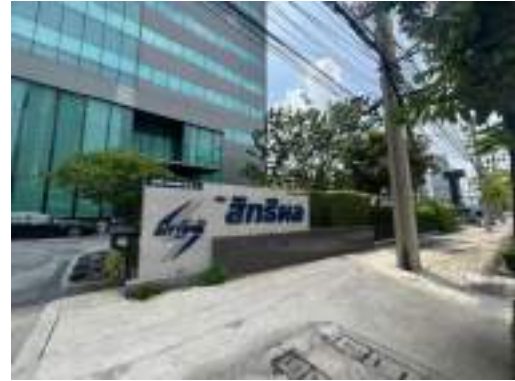
รูปที่ 2-1 ป้ายชื่อโครงการ และภายนอกอาคาร

2. เลือกใช้กระจกภายนอกอาคารเป็นกระจกที่มีค่าความสะท้อนแสงไม่ เกินร้อยละ 30 ตามที่กำหนดในกฎกระทรวง ฉบับที่ 48 (พ.ศ.2540) เพื่อ ลดการสะท้อนของแสงแดด ไม่ให้ส่งผลกระทบต่อพื้นที่ข้างเคียง	- มีการเลือกใช้กระจกภายนอกอาคารเป็นกระจกที่มีค่าความสะท้อน แสงไม่เกินร้อยละ 30 ตามที่กำหนดในกฎกระทรวง ฉบับที่ 48 (พ.ศ. 2540) เพื่อลดการสะท้อนของแสงแดด ไม่ให้ส่งผลกระทบต่อพื้นที่ ข้างเคียง	-	รูปที่ 2-1
